**REKONSTRUKCE ŽELEZNIČNÍCH MOSTŮ  
POD VYŠEHRADEM**

SO 20-20-05 ŽEL. M. V EV. KM 3,706  
PODROBNÁ PROHLÍDKA OCELOVÉ NK

**SO 20-20-04 Žel. most v ev. km 3,545 - Výtoň****SO 20-20-05 Žel. most v ev. km 3,706 - Pod Vyšehradem**

# PODROBNÁ PROHLÍDKA OCELOVÉ NK

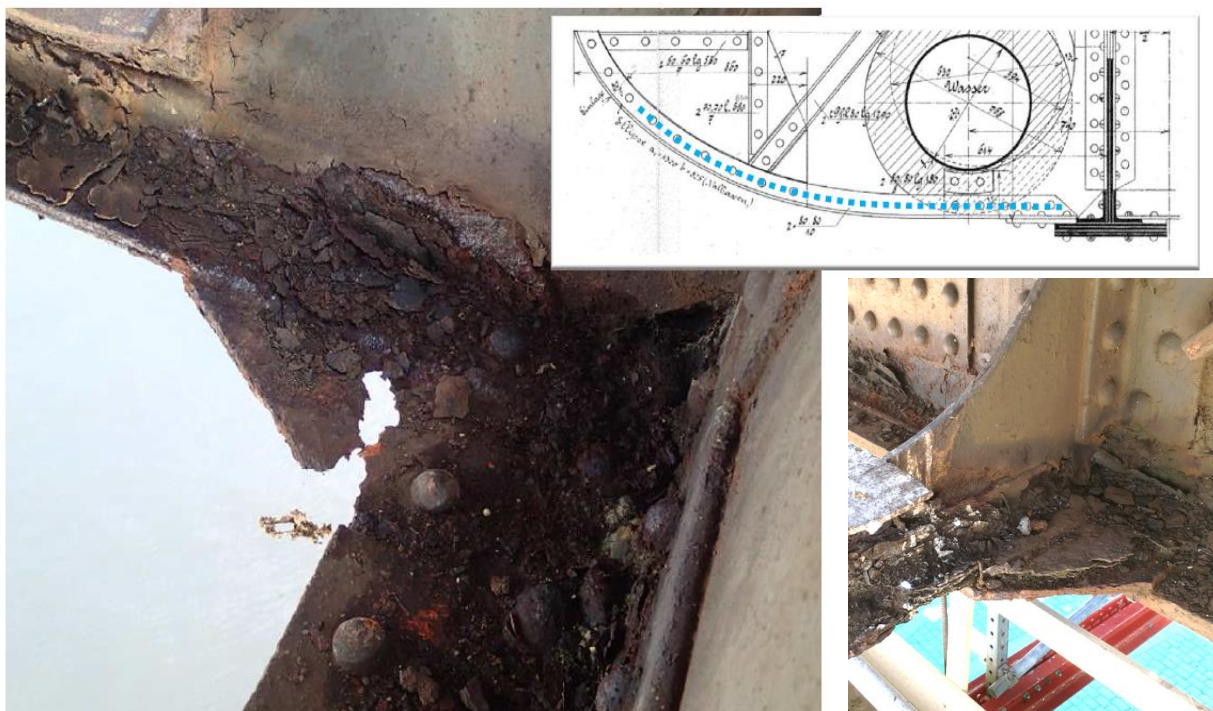
Z vnější strany vzniká korozní oslabení v místě chodníkových konzol, kdy po dolním páse konzoly přitéká k dolnímu pásu voda (viz obr. níže), která společně s nečistotami na styčnickém plechu způsobuje velké korozní úbytky. V některých místech dochází k úplnému přerušení konzol lávek.

*Koroze dolních pásů v přípojích chodníkových konzol*

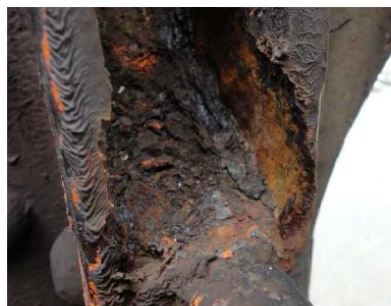
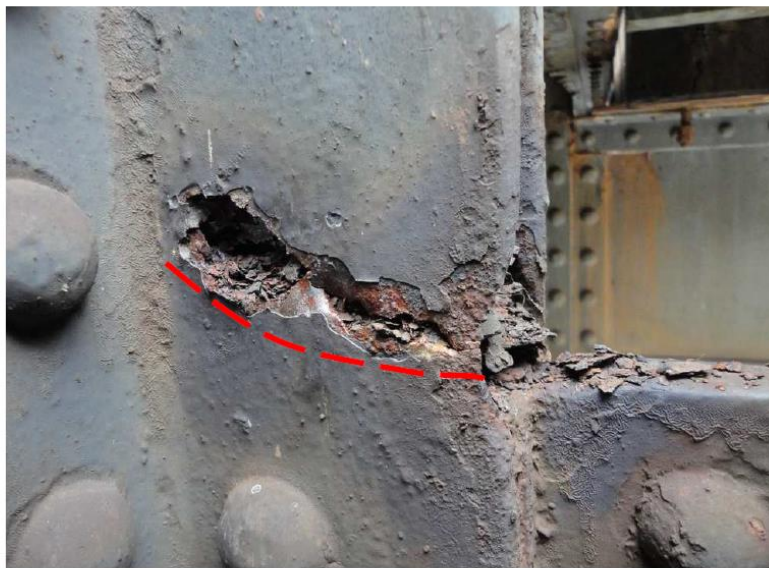
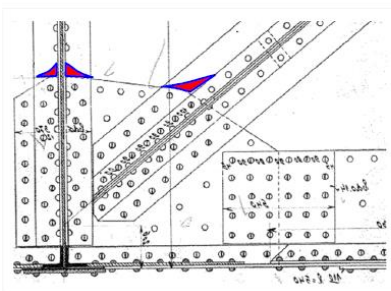
Z hlediska poruch ocelové konstrukce je **nejzávažnější poruchou štěrbinová koroze pásnic diagonál a svislic** v připojení ke styčnickovým plechům a dále v místech připojení spojek členěných prutů. V těchto problematických detailech dochází k úplnému prokorodování tzn. přerušení pásnic připojovaných prutů, což ovlivňuje únosnost prvku. Problémem je také velká četnost těchto poruch po délce prutů. Tato vada je **opravitelná pouze výměnou části průřezu v celé délce prutu**, protože lokální oprava poškozeného místa není konstrukčně možná.

Těmto poruchám prakticky nelze ani intenzivní údržbou zabránit a je jen otázkou času, kdy korozní poškození dosáhne limitního stavu z hlediska bezpečnosti železničního provozu.

*Koroze v přípojkách svislic a diagonál ke styčnickovým plechům dolního pásu*

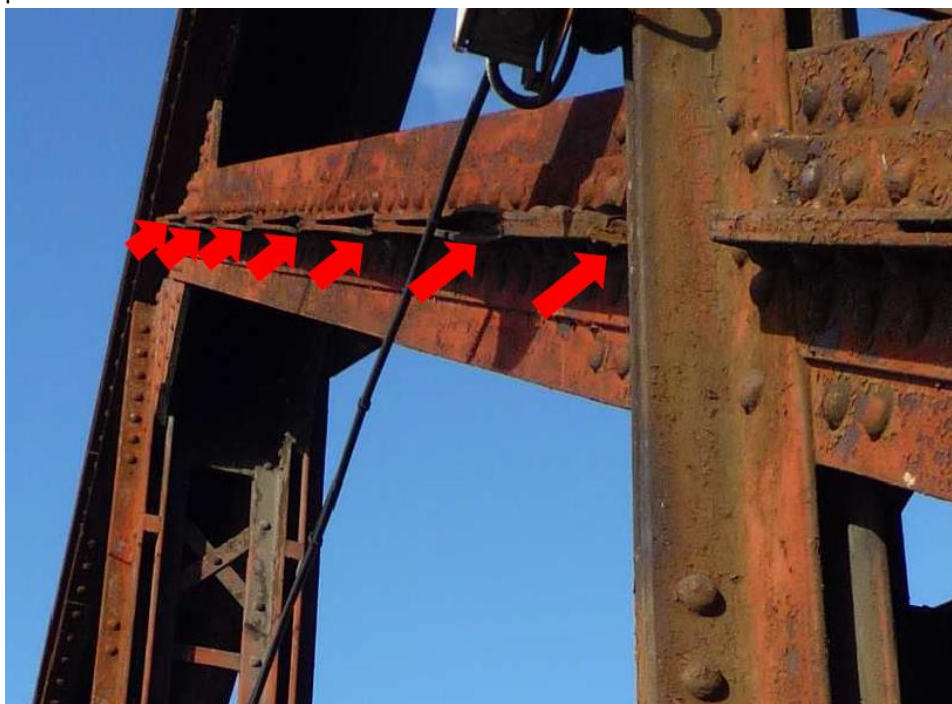
Z vnější strany diagonál dochází k takovému nárůstu štěrbinové koroze, že jsou příruby trvale deformovány. Problémem je opět vysoká četnost vady po délce prvku. Materiál oceli dosáhl meze kluzu a dále byl trvale zdeformován (materiál oceli lokálně zplastizoval). Poškozené části prutů je třeba vyměnit za nové, které jsou schopny pružně působit. Tato vada je opravitelná pouze výměnou části průřezu v celé délce prutu, přičemž pro možnost výměny je nutné zdemontovat i vnější části průřezu svislic.

Silná štěrbinová koroze v přípojkách spojek členěných prutů svislic a diagonál

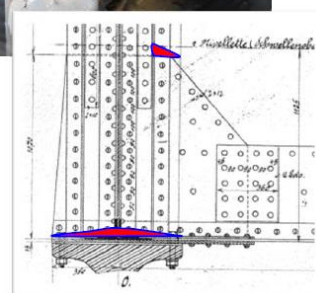
K masivním korozním úbytkům dochází v oblasti koncových portálových svislic, kde jsou nadložiskové styčnickové plechy. Zde trvalou vlhkostí, velkým spadem nečistot a minimální možností odvětrání dochází ke značným korozním úbytkům. I u těchto prvků se projevuje štěrbinová koroze v připojení na styčnickový plech dolního pásu.

*Koroze nadložiskových oblastí – portálová svislice*

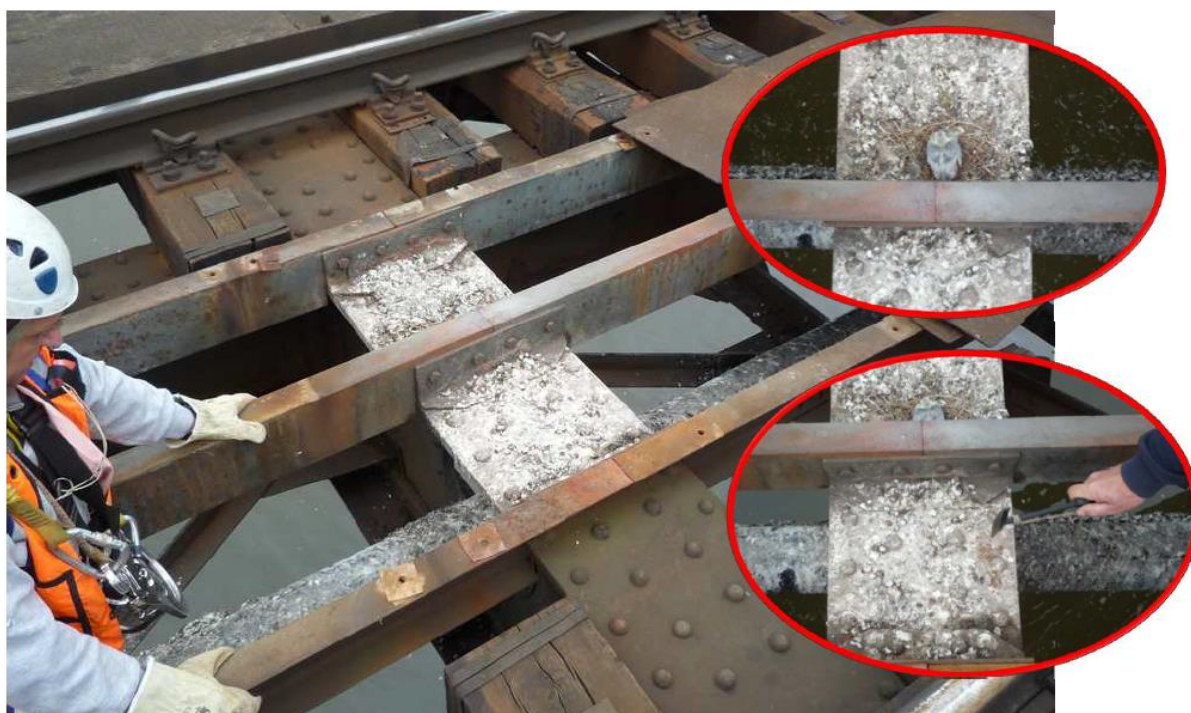
V oblasti mostovky dochází k důlkové korozi pásnic příčníků, kde působení ptačího trusu a vlhkosti koroduje povrchová vrstva lamel pásnic. V místě připojení brzdných ztužidel k příčníkům dochází ke korozi stěny příčniku a to opět vlivem působení ptačího trusu a vlhkosti. Styčnickové plechy dolního vodorovného ztužení a brzdného ztužení vytváří podmínky ("budky") pro hnízdění ptáků zejména holubů. U podélníků dochází ke korozi horních pásnic v místě plošného uložení mostnic a otvoru pro svislý mostnicový šroub.

*Koroze horních pásnic příčníků v důsledku působení holubího trusu*

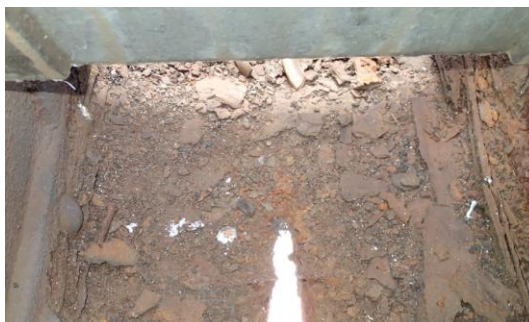
TYPICKÁ KOROZE DOLNÍHO PÁSU V MÍSTĚ STYČNÍKU (DIAGONÁLA/SVISLICE)

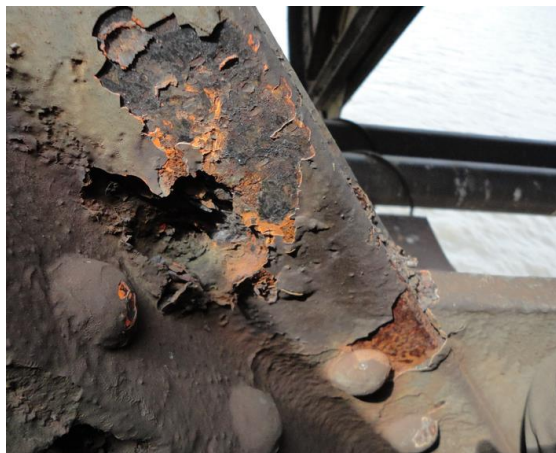
TYPICKÁ KOROZE DIAGONÁLY V MÍSTĚ STYČNÍKU S DOLNÍK PÁSEM

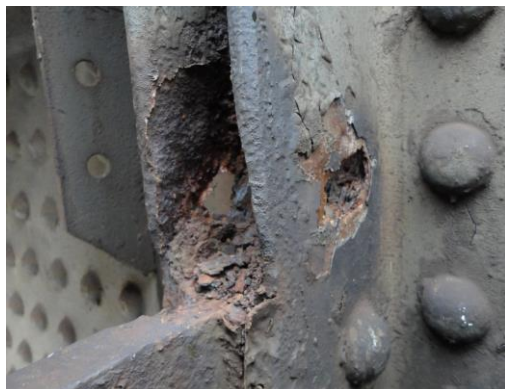
TYPICKÁ KOROZE SVISLICE V MÍSTĚ STYČNÍKU S DOLNÍK PÁSEM

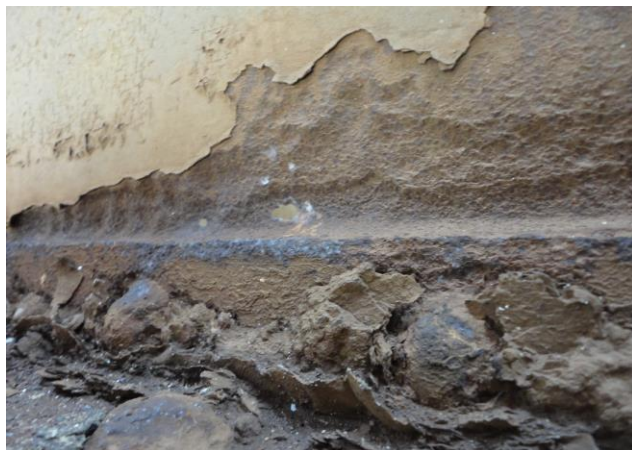
foto 2-10-15-05

TYPICKÁ KOROZE KRČNÍCH ÚHELNÍKŮ PODELNÍKŮ V MÍSTĚ BRZDNÉHO ZTUŽIDLA

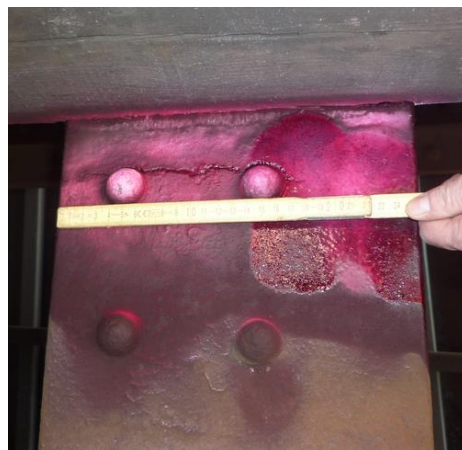
TRHLINA V HORNÍ PÁSNICI

trhlina v pásnici podélníku L4.1 (NK1)
