**REKONSTRUKCE ŽELEZNIČNÍCH MOSTŮ
POD VYŠEHRADEM**

**SO 20-20-05 ŽEL. M. V EV. KM 3,706
PODROBNÁ PROHLÍDKA SPODNÍ STAVBY**

SO 20-20-04 Žel. most v ev. km 3,545 - Výtoň**SO 20-20-05 Žel. most v ev. km 3,706 - Pod Vyšehradem**

PODROBNÁ PROHLÍDKA SPODNÍ STAVBY

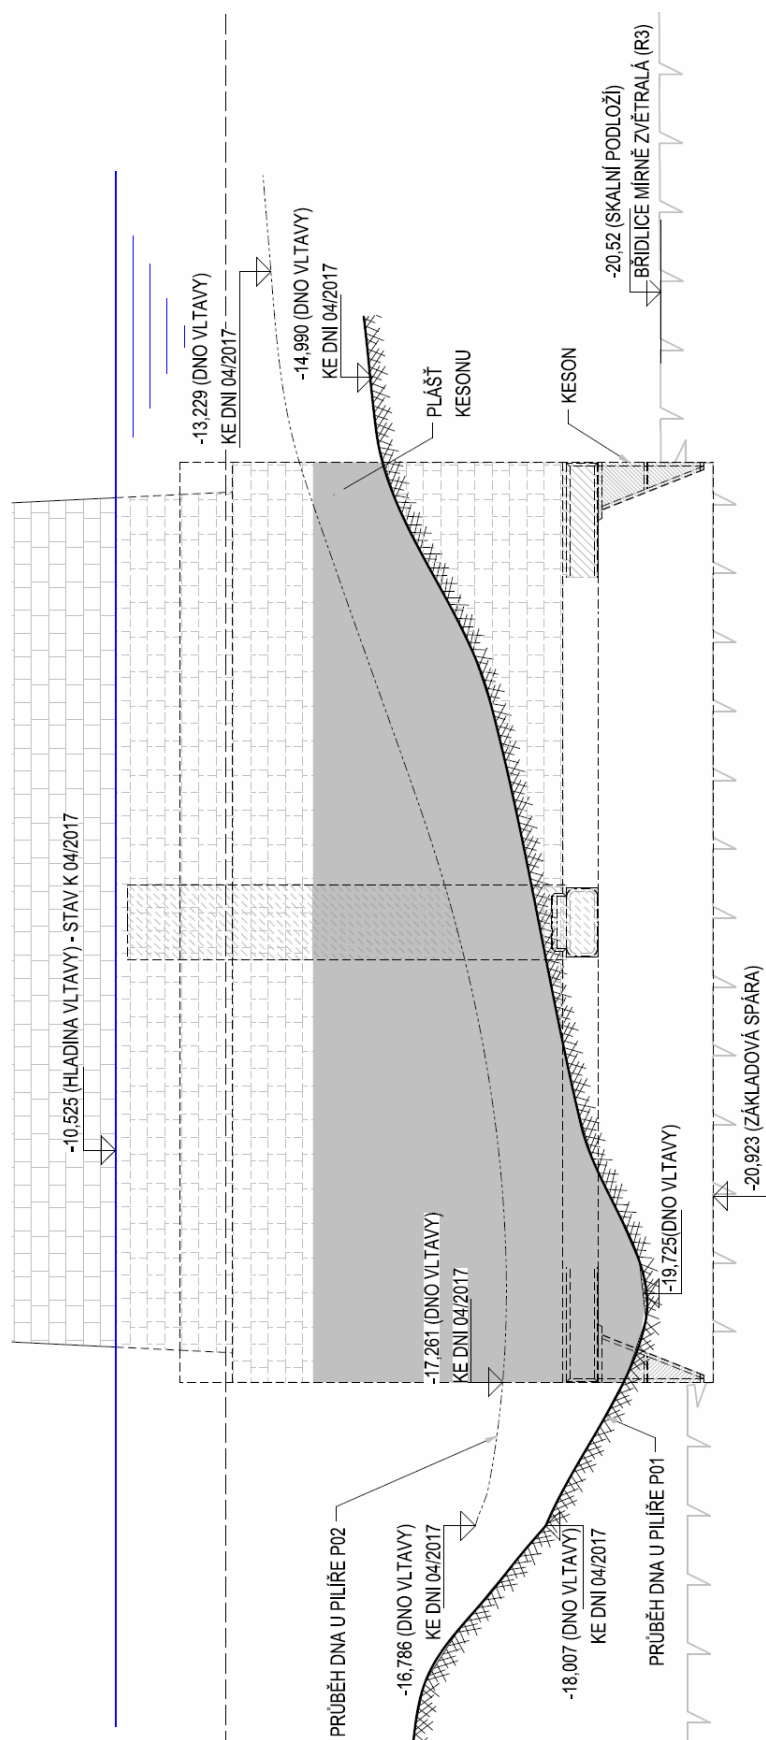
- dále z podvodního průzkumu vyplynulo, že dno okolo pilíře P01 a P02 je výrazně vymleté na návodní straně. Kaverna dosahuje hloubky ~ 5,0 m tzn. až na skalní podloží. Odhalena je i spodní konstrukce kesonu (viz obr. na následující straně),

- opláštění kesonu vykazuje velká poškození a deformace vlivem účinků koroze,
- sanace těchto poruch je nutná v rámci opravných prací v co možná nejkratším termínu,

Průběh dna (kaverva na návodní straně) u pilíře P01 resp. P02 zjištěný podvodním průzkumem

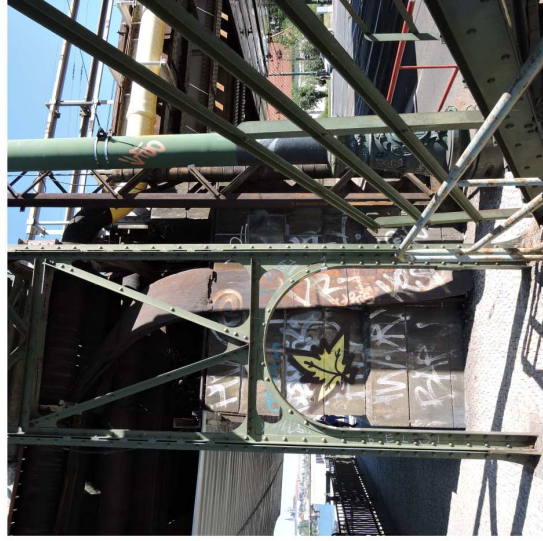
14-1-2-1

- 15-1-1-1** kámen stav dobrý, spárování slabě vydrolené místy až do 20 mm. Mezi jednotlivými kameny prosakuje voda a pojivo.
- 14-1-2-1** kámen stav dobrý, spárování slabě vydrolené místy až do 20 mm. Mezi jednotlivými kameny prosakuje voda a pojivo. Jeden kámen vlevo nahoře vysunutý o 30 mm, spárování vyspravené. Na zdivu graffiti.
- 14-1-3-1** kámen stav dobrý, spárování slabě vydrolené místy do 10 mm. Mezi jednotlivými kameny slabě prosakuje voda a pojivo. Jeden kámen vpravo nahoře vysunutý o 30 mm, spárování vyspravené. Na zdivu graffiti. V dolní části zkušební odvrť.
- 14-1-4-1** kámen stav dobrý, spárování slabě vydrolené místy do 10 mm. Mezi jednotlivými kameny slabě prosakuje voda a pojivo. Jeden kámen vpravo a vlevo v horní části na hraně vysunutý o 30 mm, spárování vyspravené. Na zdivu graffiti.

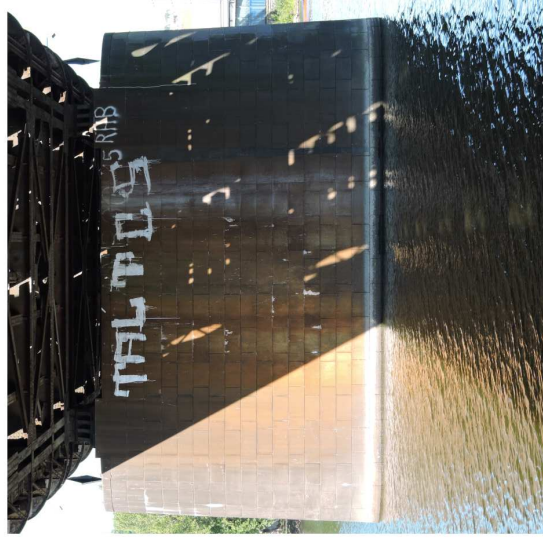
14-2-1-1

- 14-2-1-1** kámen stav dobrý, mezi kameny slabě prosakuje voda a pojivo (jednotlivými rastry do 1% celkové plochy), spárování dobré.
- 14-2-2-1** kámen stav dobrý, mezi kameny slabě prosakuje voda a pojivo (jednotlivými rastry do 5% celkové plochy), spárování dobré.
- 14-2-3-1** kámen, stav dobrý, mezi kameny prosakuje voda a pojivo (jednotlivými rastry méně jak 1% celkové plochy), spárování dobré.
- 14-2-4-1** kámen, stav dobrý, mezi kameny prosakuje voda a pojivo (jednotlivými rastry méně jak 1% celkové plochy), spárování dobré.

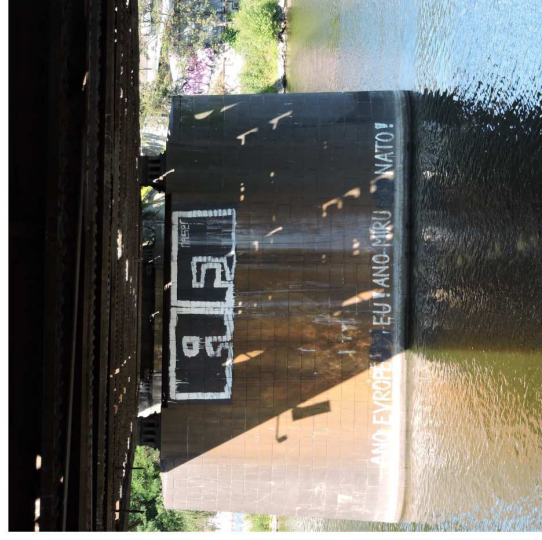
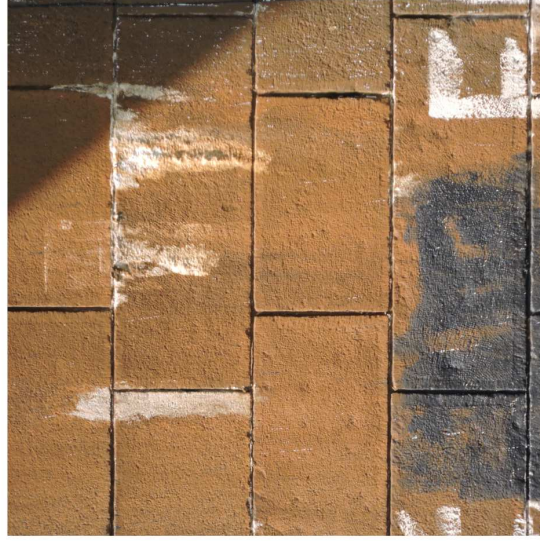
14-3-1-1

- 14-3-1-1** kámen stav dobrý, mezi kameny slabě prosakuje voda a pojivo (jednotlivými rastry do 5% celkové plochy), spárování dobré.
- 14-3-2-1** kámen stav dobrý, mezi kameny slabě prosakuje voda a pojivo (jednotlivými rastry do 2% celkové plochy), spárování dobré.
- 14-3-3-1** kámen stav dobrý, mezi kameny slabě prosakuje voda a pojivo (jednotlivými rastry do 2% celkové plochy), spárování dobré.
- 14-3-4-1** kámen stav dobrý, mezi kameny slabě prosakuje voda a pojivo (jednotlivými rastry do 3% celkové plochy), spárování dobré.

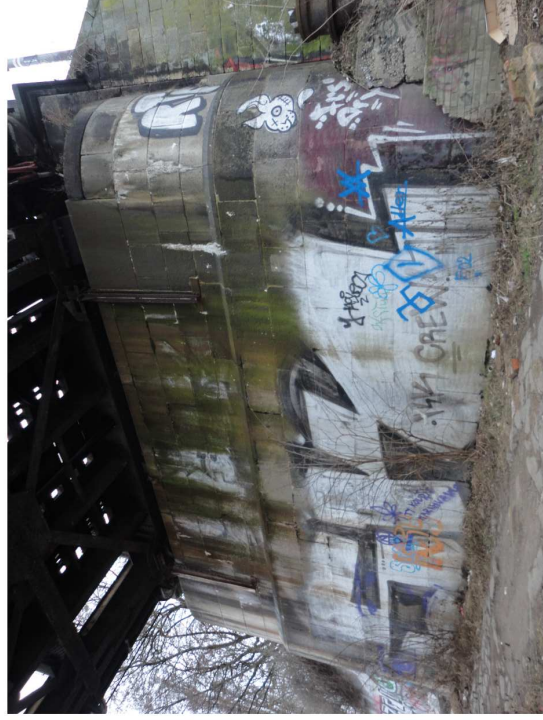
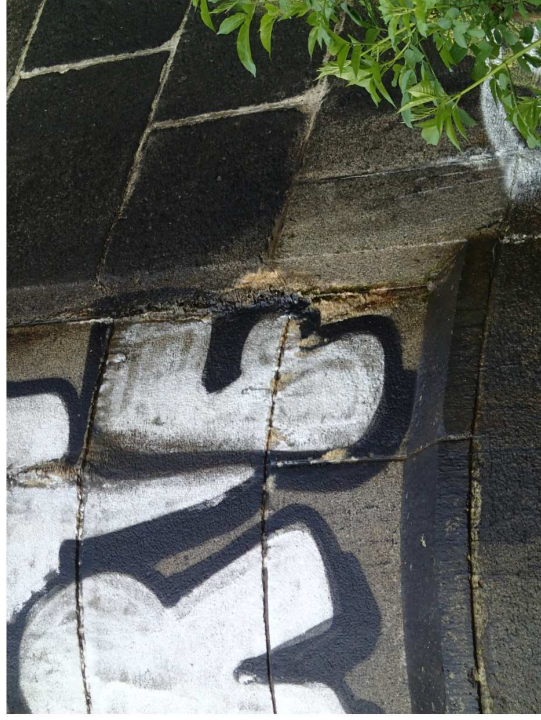
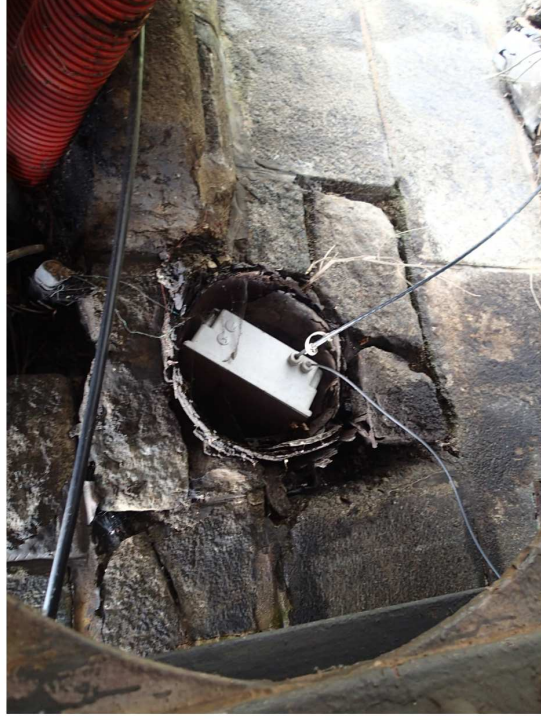
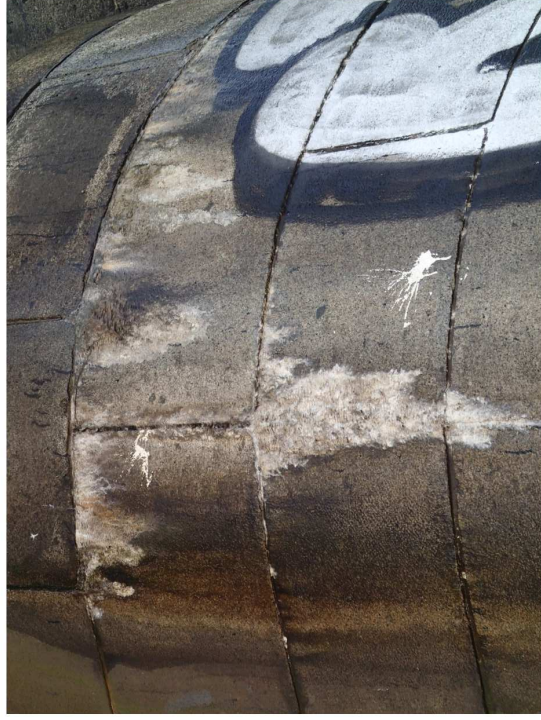
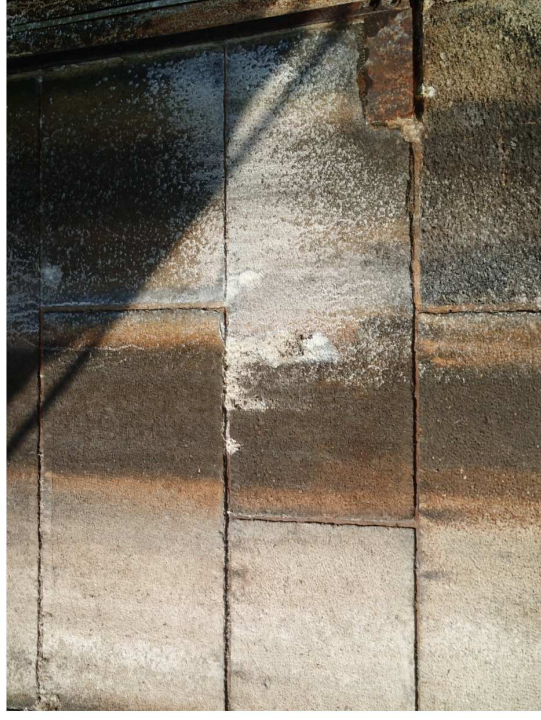
14-04-1-1

- 14-4-1-1** kámen stav dobrý, mezi kameny prosakuje voda a pojivo (jednotlivými rastry do 5% celkové plochy), spárování vydrolené místy až do 60 mm. Na zdivu graffiti. Závěrná zeď částečně rozvolněná, spárování popraskané, vydrolené do hloubky až 80 mm.
- 14-4-2-1** kámen na 30% plochy zvětralý, místy do hloubky až 20 mm, mezi kameny slabě prosakuje voda, spárování popraskané, místy ojediněle slabě vydrolené do 20 mm. Na zdivu graffiti.
- 14-4-3-1** kámen na 20% plochy zvětralý, místy do hloubky až 10 mm, mezi kameny slabě prosakuje voda, spárování popraskané, místy ojediněle slabě vydrolené do 20 mm. Mezi kameny v horní části roste vegetace, horní řada kamenů odpojená od zdiva. Před křídlem zvětralá cihelná zídka a zbytek vodovodního potrubí zalité v betonu. Na zdivu graffiti.
