Investor
Správa železnic, státní organizace, 110 00 Praha 1 - Nové Město, Dlážďená 1003/7

Rekonstrukce výpravní budovy v žst. Jaroměř

Doložení současného stavu a případných výsledků průzkumů

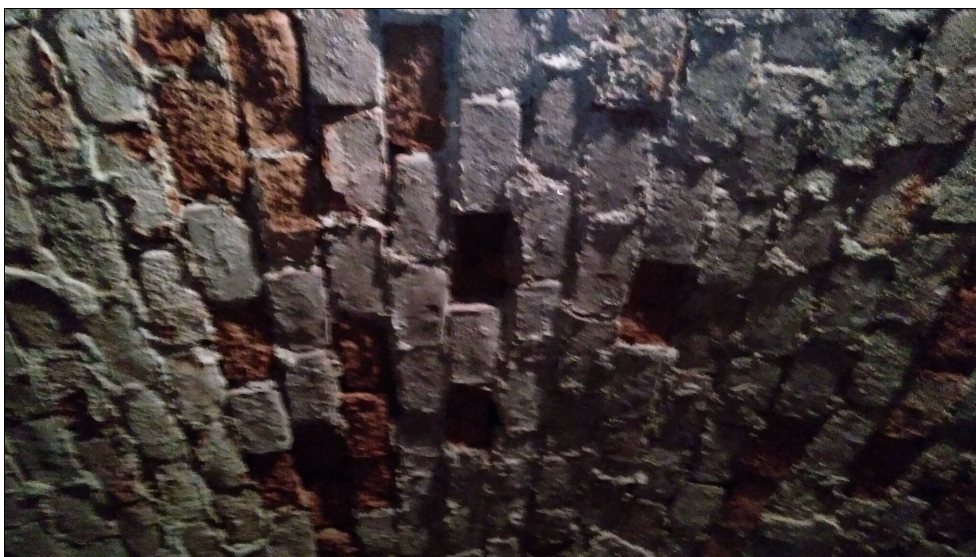
Další vlhkostní příčinou je dle provedeného průzkumu průsak vody a vlhkosti do obvodového zdiva 1.PP, které leží celou výškou pod úrovní terénu. Zde je cihelné zdivo kombinováno s méně nasákavým kamenem, avšak i zde je identifikována degradace, a to především omítek a spárové malty, v různé míře i cihelného zdiva. Západní část sklepení, nacházející se převážně pod bývalou restaurací, je nejvíce zasažena průsakem splaškových vod ze sousedního septiku a zasolení dusičnany v této části. Průsakem nebo zatékáním je výrazně poškozen prakticky celý strop 1.PP, jenž tvoří cihelná klenba. Dlouhodobé působení zatékání, krystalizace vodorozpustných solí a vysoká relativní vlhkost vzduchu vlivem nevyužívání prostoru měly za důsledek masivní degradaci nejen omítkových vrstev klenby, ale i vlastního zdiva cihelné klenby až do hloubky několika centimetrů. Ve východní části sklepení jsou tyto cihelné klenby nejvíce poškozeny, u nichž je degradace vodorozpustnými solemi prakticky na celou jejich tloušťku s výrazným snížením jejich pevnosti. V některých nejvíce zasažených částech dosahuje odpadnutí hmoty degradovaných cihel z klenby až 80mm.

Obr.4: Vlhkostí a solemi narušená klenba

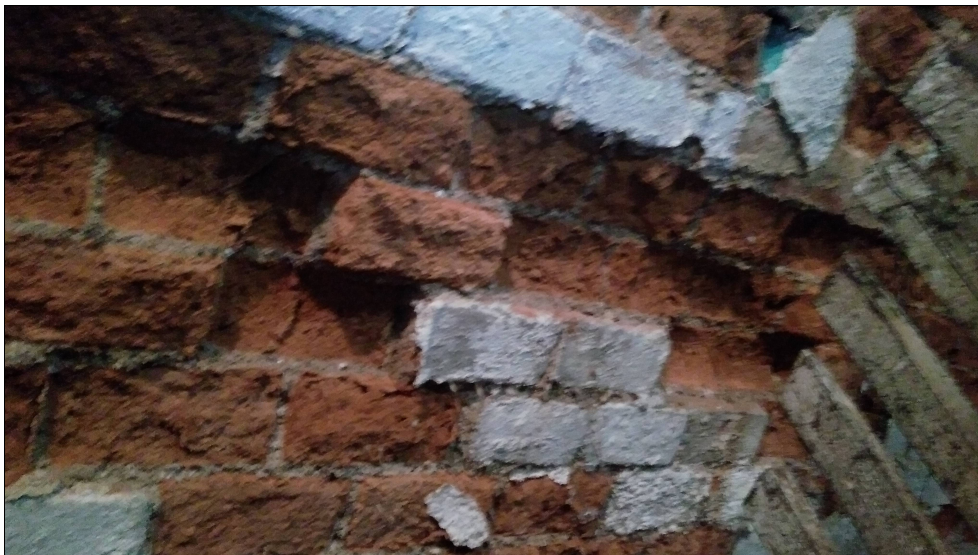
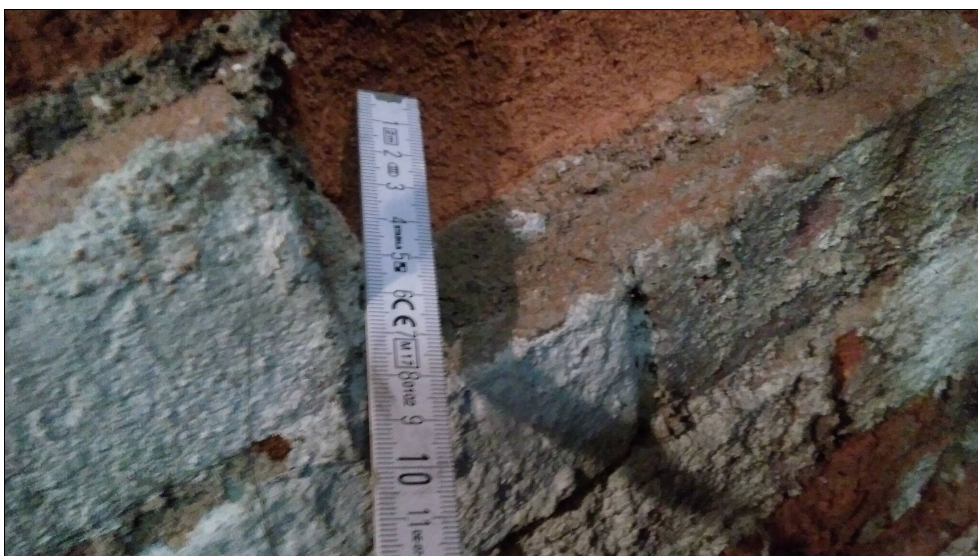
Při detailním průzkumu byla prověřována hloubka degradace cihelné klenby. Byl vyvrtán jádrový vrt ze spodní části klenby a po cca 15-20mm byl postupně prověřován průběh pevnosti cihel. Celková délka vrtu byla 80mm a v celé délce byla charakterizována neměnná – velmi nízká pevnost cihel, solemi degradovaná soudržnost a homogenita způsobující sypkost vzorků.

Obr.5,6: Kritický stav cihelné klenby 1.PP, hloubka odpadaných cihel až 80mm

V suterénu, pokud nebude využíván, provést otlučení všech omítek (i na klenbách) a provést kompletně sanační omítky. A dále zajistit dostatečné odvětrání sklepních prostor pomocí obnovení sklepních oken.

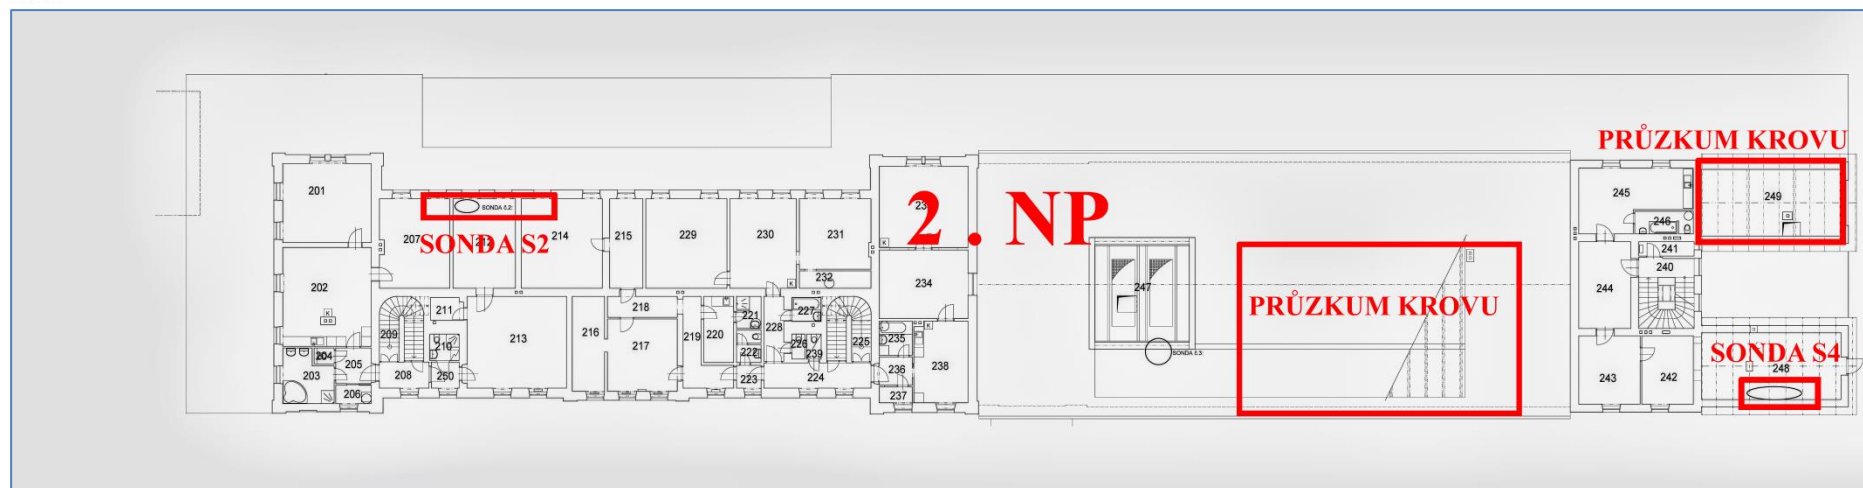
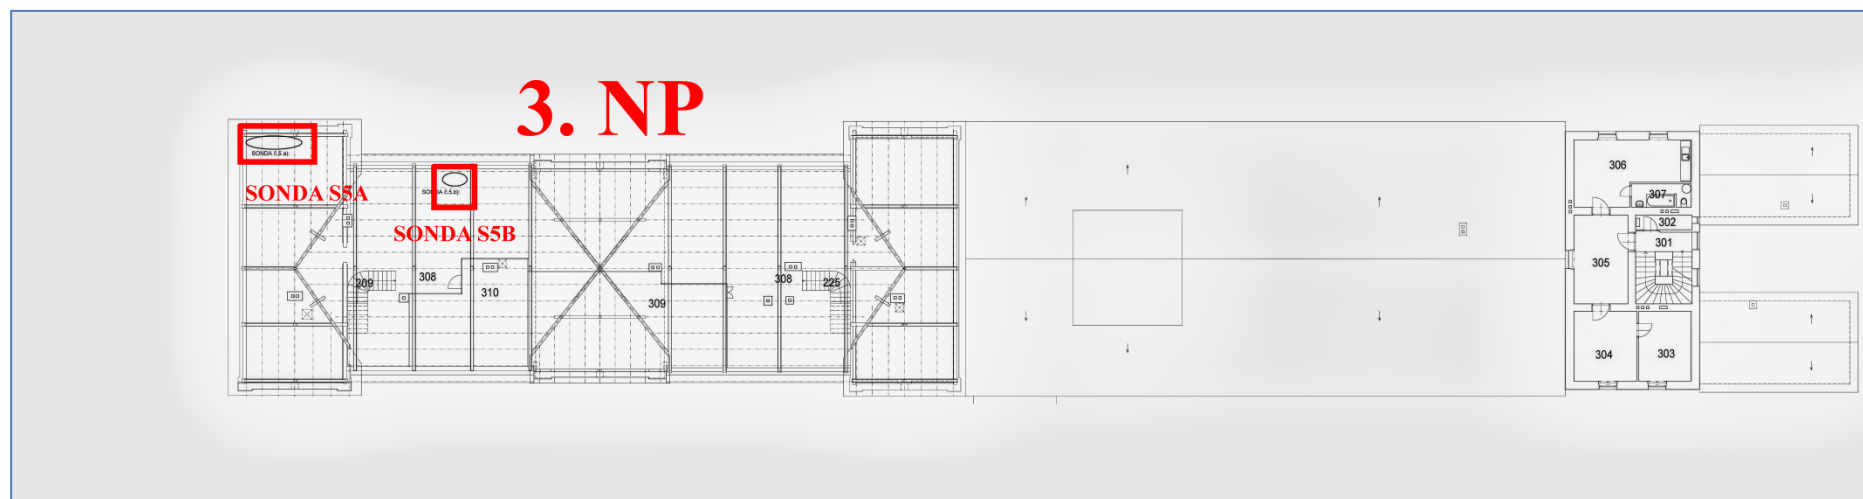
FOTODOKUMENTACE SONDY S2, S4, S5A - S5B a S6

Zvláště čelo a uložení (u S6 i boční část ke štítové zdi) na nosném obvodovém zdivu (spodní hrany) jsou v důsledku dlouhé expozice, nepříznivým podmínkám (uložení na zdivo bez spodní izolace /podkládky, lepenka nebo jen chemická ochrana /dříve Carbolineum/), vlivem biotických činitelů (dřevokazný hmyz a dř. houby), ale i zatékáním dešťové vody (dlouhodobá dotace vody) bioticky degradovány, se snižující se intenzitou směrem ke středu (průběžné délce) těchto prvků. Zdeněk

Na základě vyhodnocení aktuálního jakostního stavu, v sondách S4 a S6 odhalených ST/RT – vodorovné kce spíše vypovídá o předpokládaném biotickém poškození dalších nerozkrytých ST/RT-

Dle kvalifikovaného odhadu je zcela určité, že stejné poškození ST/RT bude kolem 45-50%.

Prvky, a části dřevěných prvků, hloubkově poškozené NAD 1/3 průřezu – index D (havarijní stav) dřevokaznými houbami a činností larev dřevokazného hmyzu, z konstrukce trvale odstranit – vyříznout (řez je vhodné volit minimálně 50 cm od posledního viditelného poškození, bude-li pak i v řezu nadále patrná hniloba dřeva, doporučuji pokračovat v odřezávání dřeva po 20-ti cm až do dřeva bez biotického poškození) a nahradit novým, důkladně chemicky ošetřeným dřevem. Je-li prvek hloubkově bioticky poškozen dřevokazným hmyzem, je vhodné destruovanou vrstvu odstranit až na zdravé a pevné dřevo, prvek, i řezné plochy, ošetřit vhodným chemickým přípravkem a zesílit vhodně zvolenou příložkou či plátem.

Prvky, a části dřevěných prvků, vystavené riziku biotického poškození zhlaví stropních trámů atd. v kontaktu se zdivem důkladně chemicky ošetřit, nejlépe hloubkovou nízkotlakou injektáží. Nízkotlaká injektáž fungicidu se provádí do předvrtaných otvorů, šachovnicovitě rozložených. V těchto místech je dobré chemickou ochranu doplnit vhodně zvolenou ochranou konstrukční.

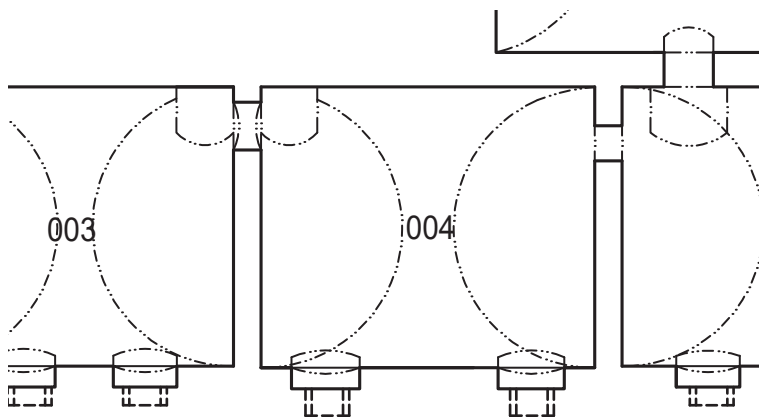
| | MÍSTNOST č. | 004 |

Stav, závady: zarovnání odtokového kanálku v podlaze, zdivo a omítky jsou degradované vlivem působení vlhkosti.

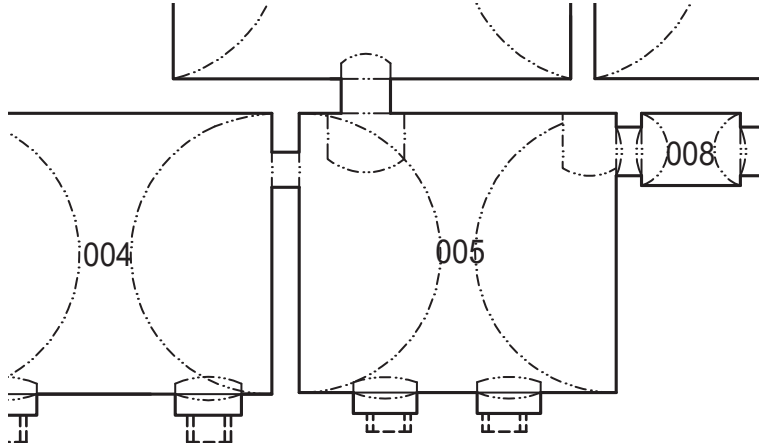
| | MÍSTNOST Č. | 005 |

Stav, závady: zdivo a omítky jsou degradované vlivem působení vlhkosti.

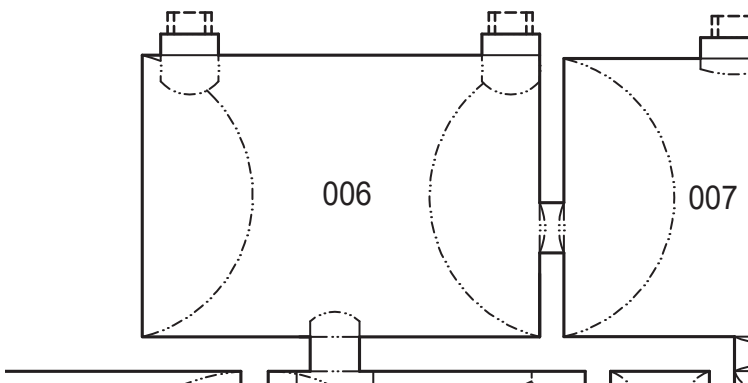
| | MÍSTNOST č. | 006 |

Stěny: zdivo severní, východní a jižní stěny převážně cihlové, zdivo západní stěny z lomového kamene (pískovec). V severní stěně jsou dvě okenní niky s rovnými špaletami, segmentovými záklenky a šikmými parapety. Špalety nik jsou vyzděné dvoufázově, v přední části z cihel na spáru bez provázání ke kamenné zdi, parapety kamenné. Okna jsou uzavřena železnými okenicemi osazenými v soklu severního průčelí. V severní části východní stěny je zazděný průchod se segmentovým záklenkem, v jižní části této stěny je otevřený průchod s rovnými špaletami i nadpražím, nadpraží je vyzděno z cihel vyskládaných do ocelových L nosníků. Podle srovnání s ostatními průchody včetně zazděného i situace v klenbě je tento průchod mladší – probouraný dodatečně po zazdění průchodu v severní části stěny. Ve východní části jižní stěny je vstupní nika s rovnými špaletami a segmentovým záklenkem, oboje vyzděno z cihel. Vstup je uzavřen jednoduchými jednokřídlými dveřmi svlakové konstrukce, na lícové straně svisle bedněnými, zavěšenými na trnech zaražených ve špaletách. V jižní části západní stěny je průchod s rovnými špaletami a segmentovým záklenkem. **Strop:** Plná valená klenba vyzděná z cihel, u oken v severní stěně se čtyřbokými výsečemi se segmentovými čely. Čtyřboké výseče se segmentovými čely jsou i u vstupů v jihovýchodním a jihozápadním koutě. **Povrchy:** Všechny stěny i klenba jsou omítnuté a obílené, omítka jednovrstvá vápenná, hrubě zhlazená. **Stav, závady:** zdivo a omítky jsou degradované vlivem působení vlhkosti.

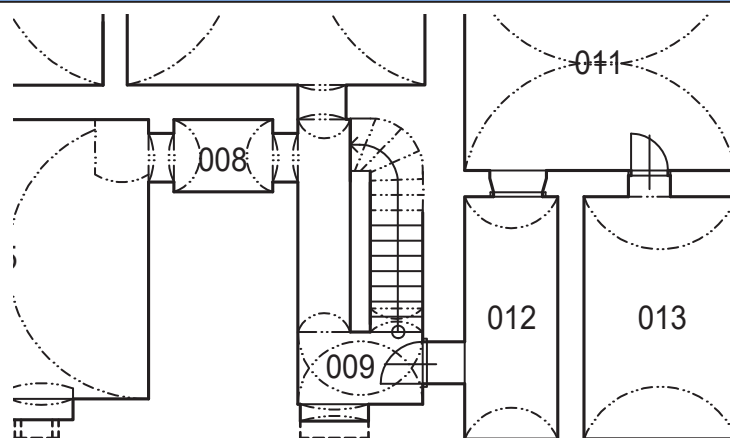
Stav, závady: zdivo a omítky jsou degradované vlivem působení vlhkosti.
