MODERNIZACE TRATI LOUNY - LOVOSICE

**SO 04-21-14
LOUNY - LIBOCHOVICE, ŽEL. PROPUSTEK
V EV. KM 13,015**

STAVEBNĚTECHNICKÝ PRŮZKUM

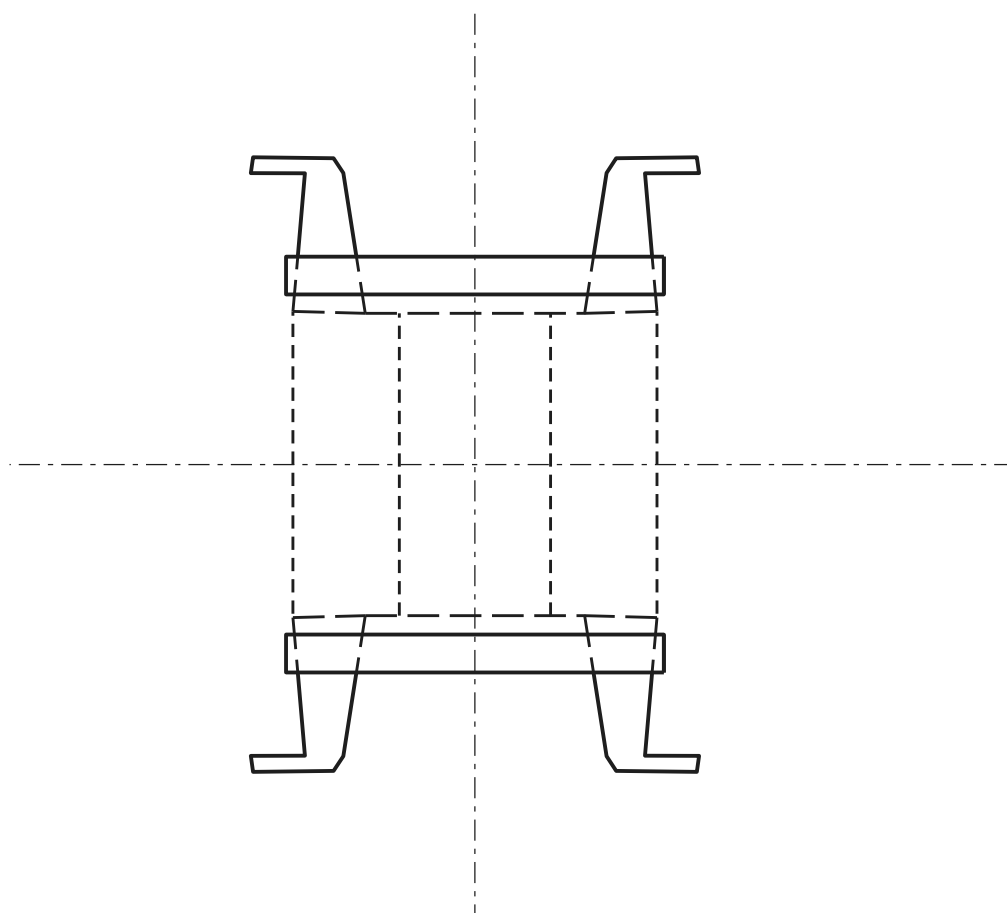
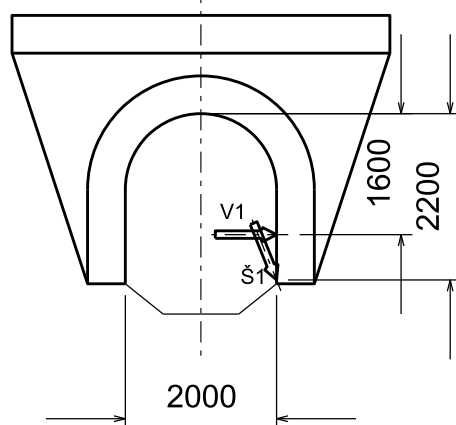
GeoTec-GS, a.s. Chmelová 2920/6; 106 00 Praha 10	Název zakázky: Louny - Lovosice - průzkum
	Číslo zakázky: 2015-260
Modernizace trati Louny - Lovosice	
Propustek ev. km 13,015	Datum: 5/2016
Schéma umístění vrtů do konstrukce	Příloha č.: 1

Objekt: železniční propustek v km 13,015
Sonda: V1

Lokalizace vrtu: libochovická opěra
 Výška ústí vrtu: 1,60 m pod vrcholem klenby
 Úklon vrtu od svislé: 90°

Objekt: železniční propustek v km 13,015
Sonda: Š1

Lokalizace vrtu: libochovická opěra
 Výška ústí vrtu: 2,20 m pod vrcholem klenby
 Úklon vrtu od svislé: 22°

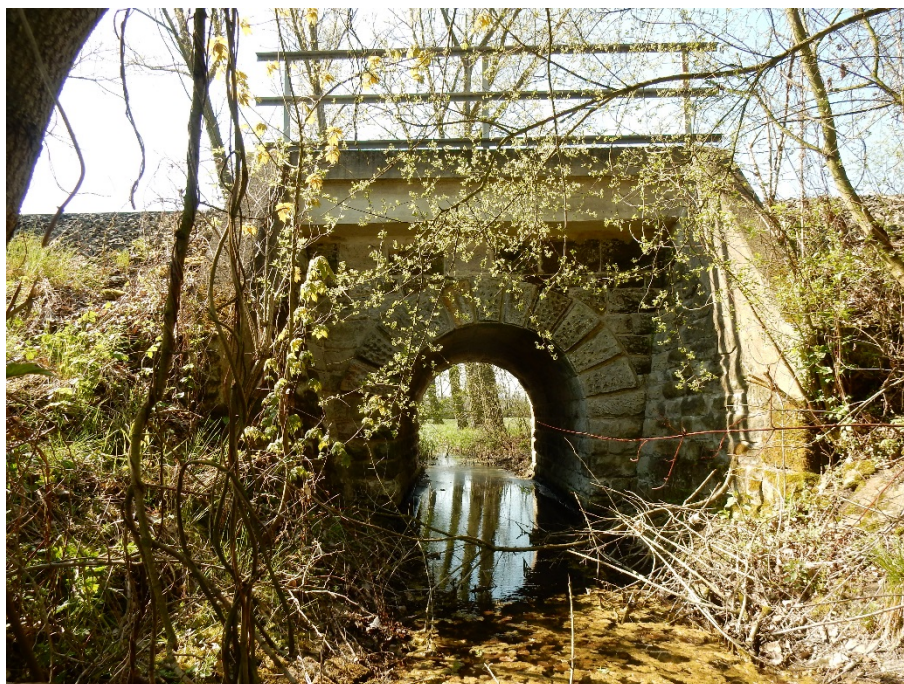
Celkový pohled

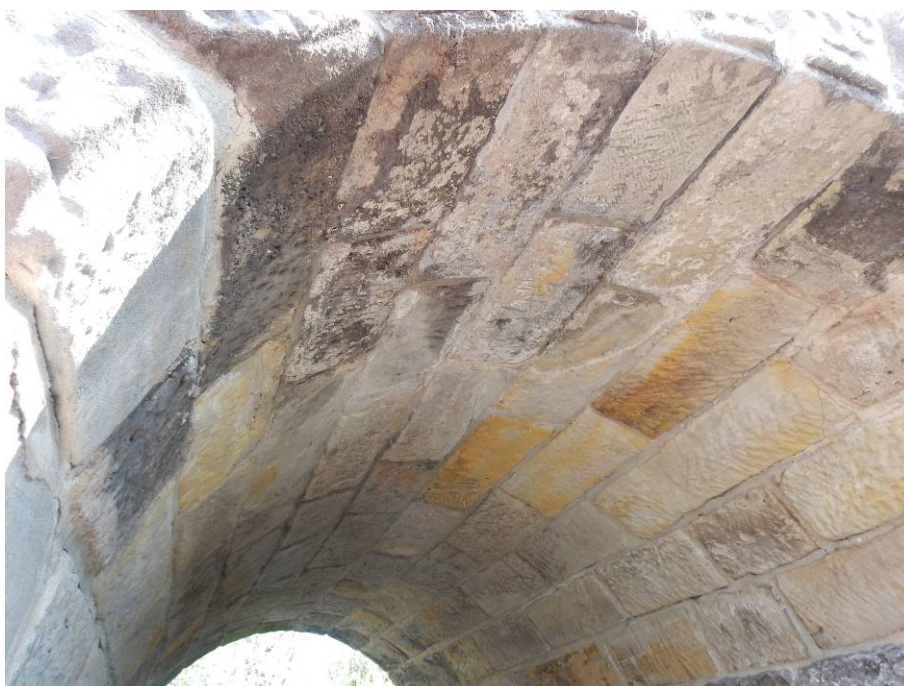
Detail klenby

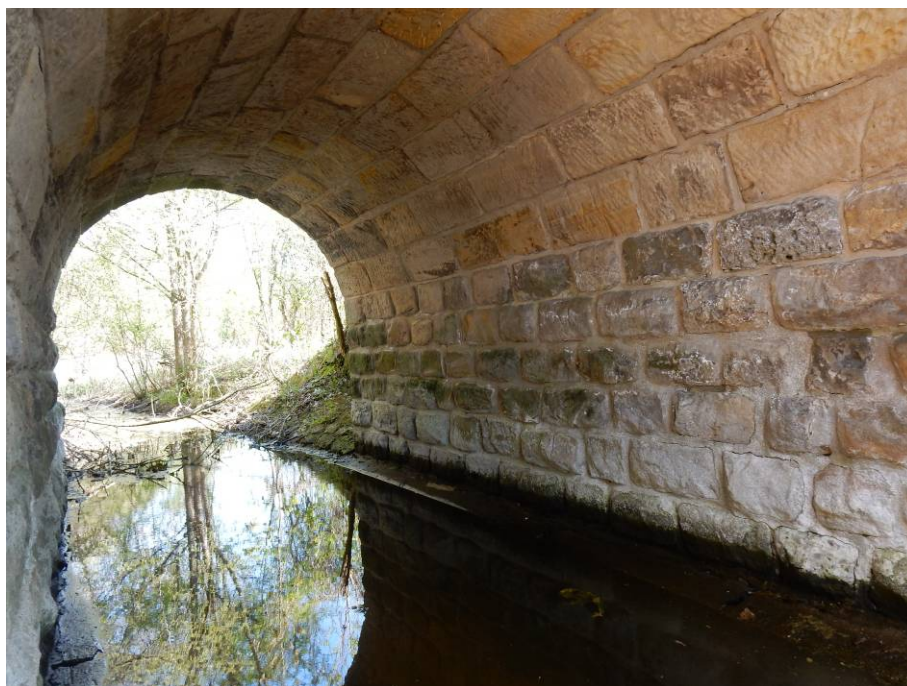
Pohled na libochovickou opěru

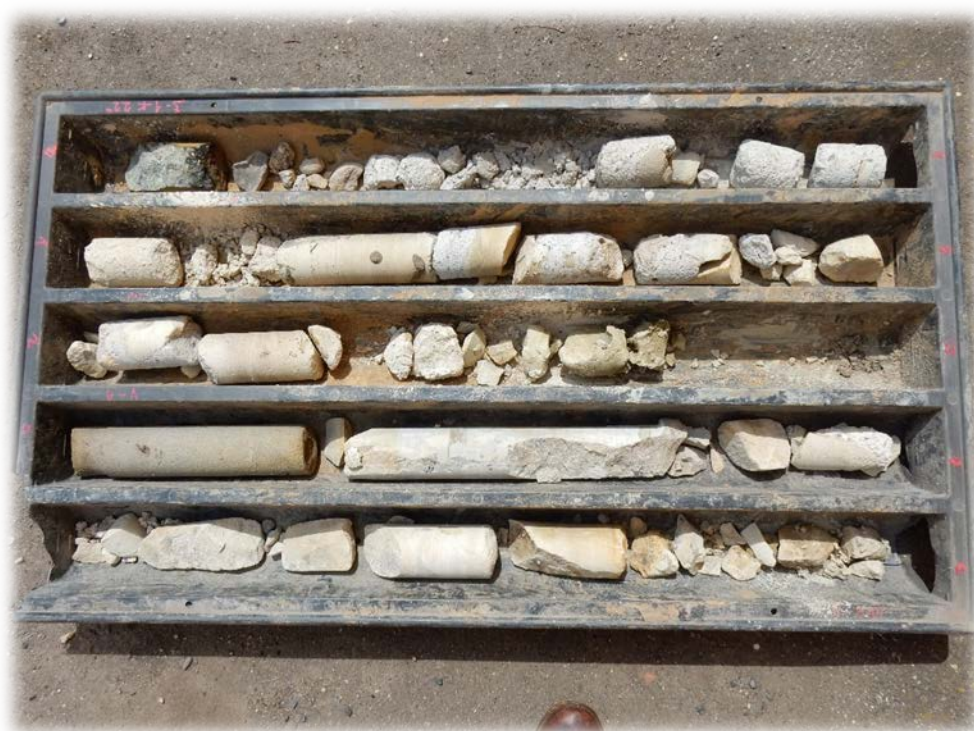
Dokumentace vrtů
