Z P R Á V A

**o stavebně technickém průzkumu v objektu výpravní budovy
č.p. 105, v železniční stanici Čížkovice,
Ústecký kraj**

Číslo zakázky :	5201/16
Odpovědný řešitel :	Ing. Luděk Dostál
Vypracovali :	Ing. Luděk Dostál; Zbyněk Potužák, CSc.

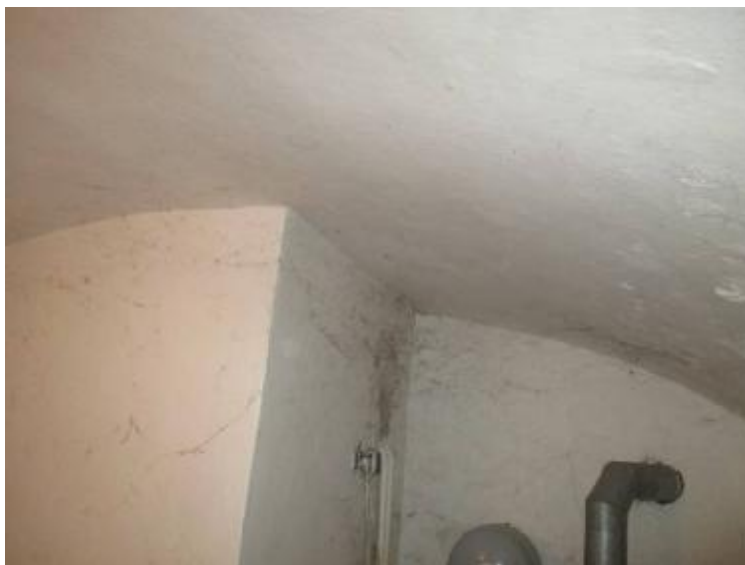
Valená klenba nad sklepem, v rohu sklípek

V rohu místnosti je vestavěn sklípek o vnějším rozměru 2,4mx1,4m, který byl přístupný shora dnes zaslepeným poklopem v podlaze. V půdorysu je sklípek vyznačen čárkovaně.

Valená klenba nad sklepem je bez poruch a ve vrcholu má tloušťku 15cm. U paty je klenba pravděpodobně zesílena na 30cm. Ke zjištění skladby podlahy byla nad vrcholem klenby provedena shora sonda V1. Její poloha je zakreslena v přiloženém půdoryse a skladba podlahových vrstev je zdokumentována v příloze. Nášlapnou vrstvu tvoří PVC a pod ním je betonová podlaha tloušťky 7cm. Nad klenbou je násyp stavební suti, který má ve vrcholu tloušťku 3cm.

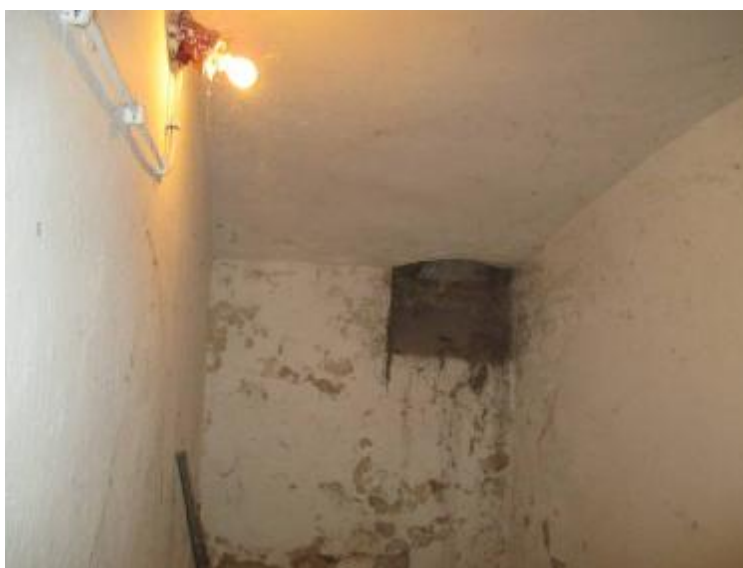
Prohlídkou objektu byly zjištěny ve sklepě omítky degradované vlhkostí a krystalizačními tlaky vodorozpustných solí.

Poškozená omítka ve sklepě

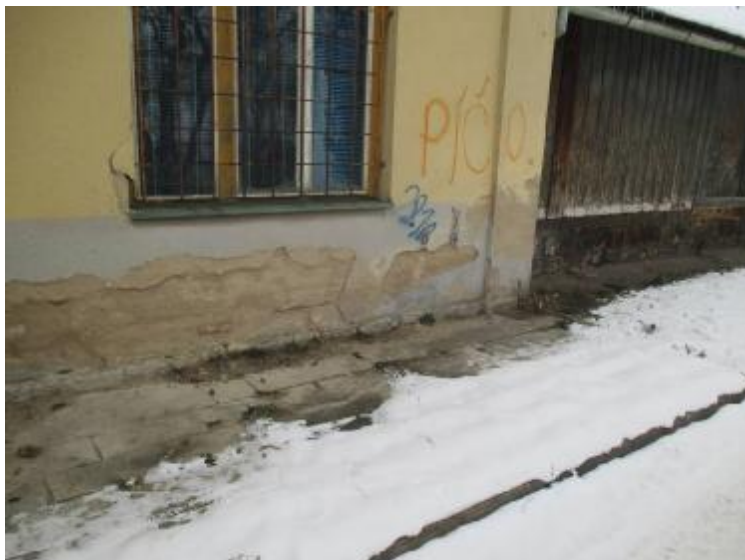
Podobné poškození omítek bylo zjištěno i na fasádě objektu nad zemí. Degradované omítky opadávají a vyžadují opravu.

Fasádní omítky poškozené vlhkostí

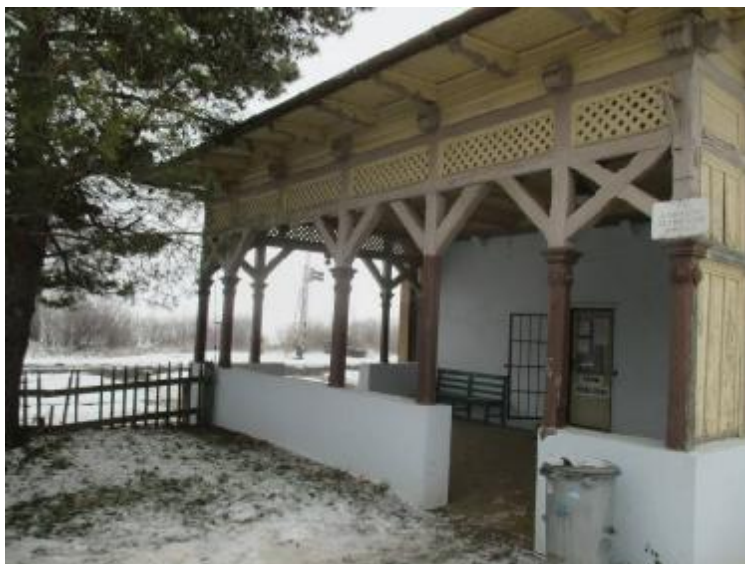
Sloupky dřevěného přístřešku na nástupišti byly v minulosti pravděpodobně poškozeny hnědou destrukční hnilobou a v současnosti jsou zazděny do podezdívky. Tato provizorní úprava vytváří pro další šíření hniloby vhodné podmínky.

Zazděné dřevěné sloupky přístřešku

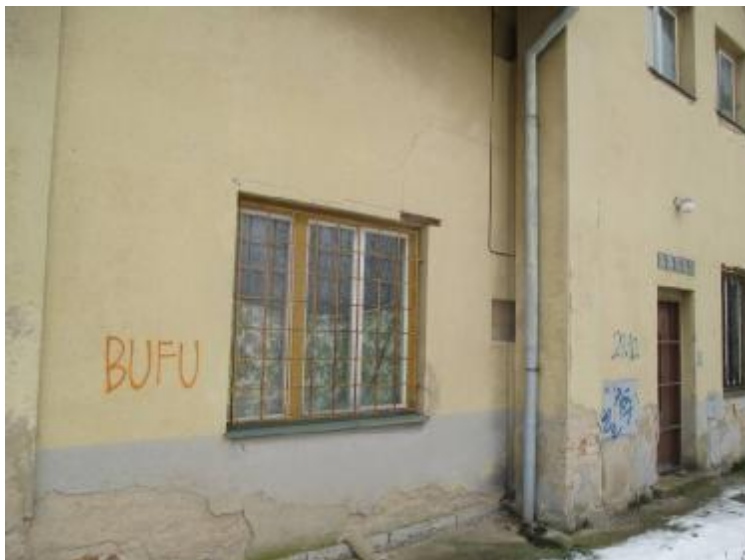
Další zjištěné poruchy jsou důsledkem rozšíření oken a nevhodného provedení překladů. Jde o válcované profily, u kterých se deformují, protože jsou uloženy naplocho a staticky pravděpodobně nevyhovují. Po obvodu překladů a ve zdivu nad okny se zde vyskytují trhliny.

Trhliny u překladu a ve zdivu

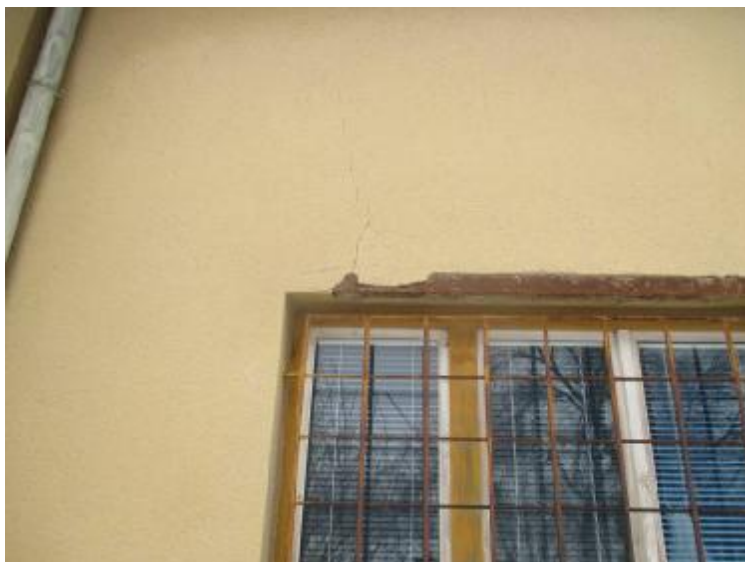
Trhlina nad oknem

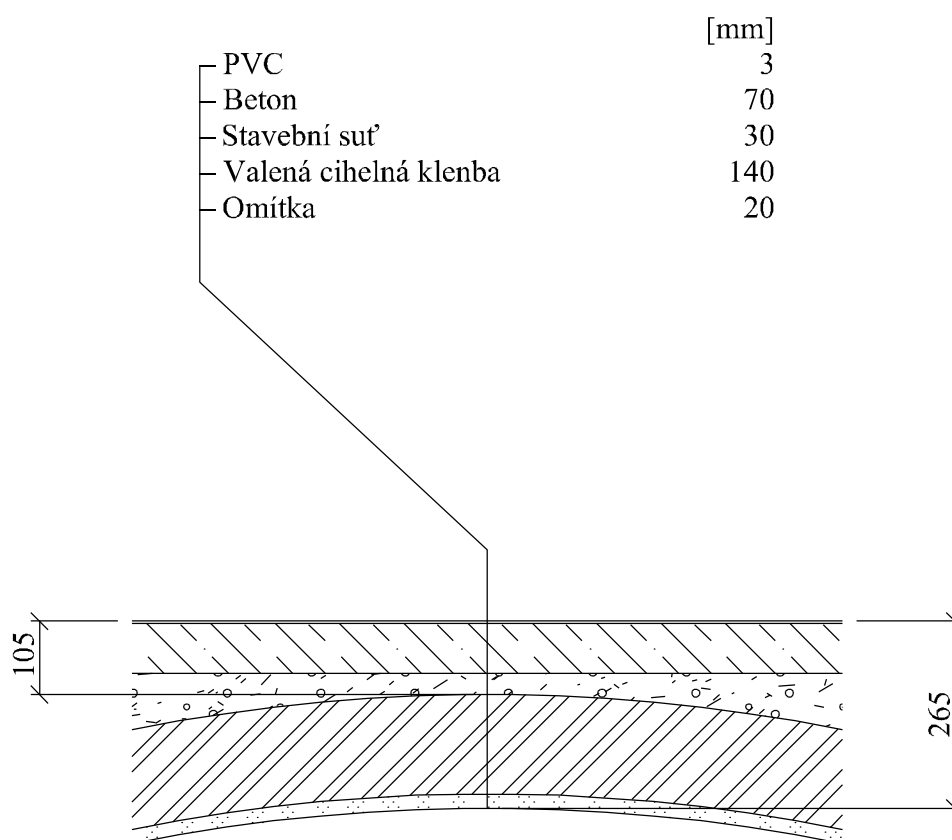
Sonda č.: **V1**

VALENÁ CIHELNÁ KLENBA

Vzepětí klenby je 0,44m.

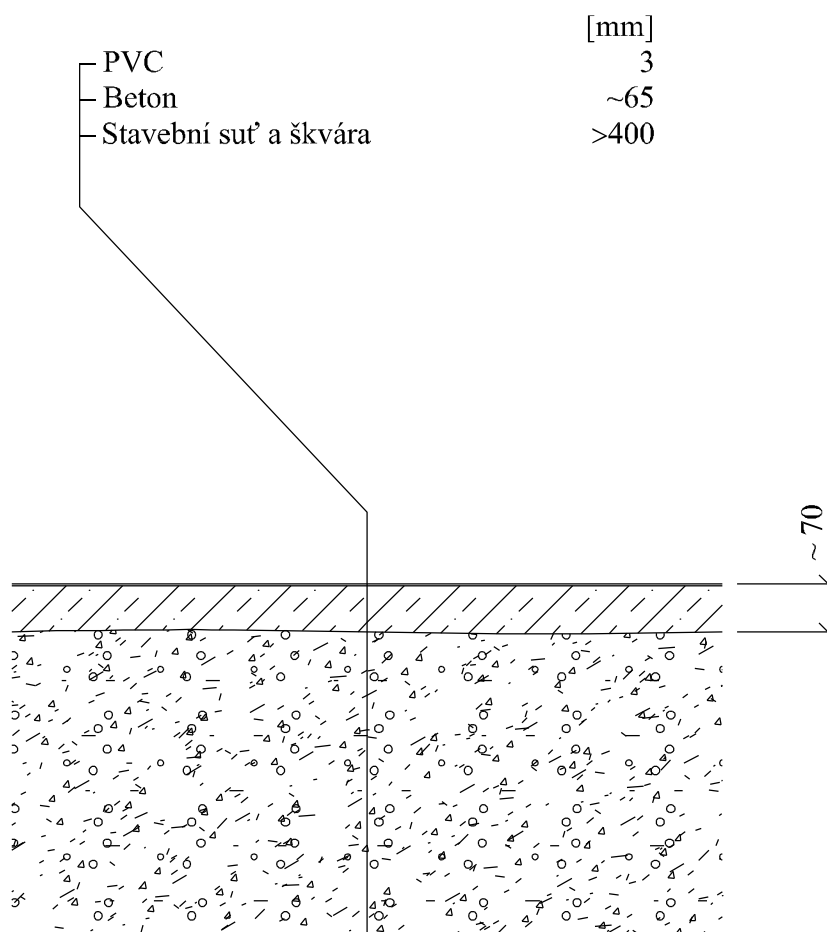
Sonda č.: **V2**

V nepodsklepené místnosti oPo3 byla provedena do podlahy sonda V2. Její poloha je opět v půdoryse zakreslena schématicko značkou. I zde nášlapnou vrstvu tvoří PVC na betonové podlaze. Pod betonem je násyp ze stavební suti a škváry do hloubky větší než 0,4m. Pod násypem je pravděpodobně zemina. V podlaze není tepelná izolace, ani izolace proti zemní vlhkosti.

SKLADBA PODLAHY

Hydroizolace nebyla nalezena.
