Dodavatel: TvS-centrum Praha, s.r.o. Kapitulní 108 252 62 Únětice, Praha-západ www.tvS-centrum.cz tel: 220971224		Objednatel: SUDOP PRAHA a.s. Olšanská 1a 130 80 Praha	
	Místo a ulice: Hlavní nádraží Praha		Datum: 12.1. 2018	Z revize potrubí pořízen videozáznam: DVD

Začátek úseku: šachta Š3a – šachta Š3, 6.nástupiště

Druh potrubí: dešťový kanalizační svod

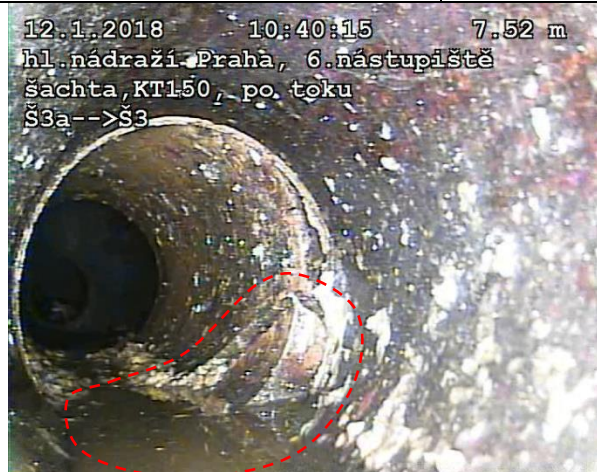
0,0	0:07	šachta Š3a (hloubka=190cm), začátek potrubí
	7,6	0:48	prasklina dole, spoj v úhlu 15° vlevo FOTO97
	8,0	1:05	šachta Š3 (hloubka=330cm)
			konec prohlídky

FOTO97: Prasklá roura, posunutý střep

Prasklá roura před vyústěním, střep posunutý, netěsné potrubí.

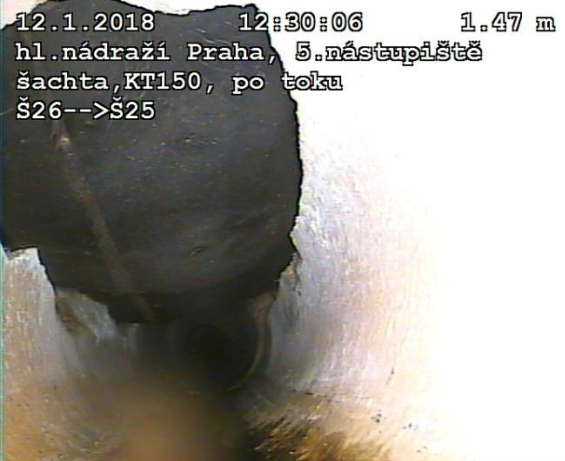
0,0	0:05	šachta Š26 (hloubka=290cm), začátek potrubí	
	1,8-3,0	0:30	chybí horní 1/2Ø potrubí, provizorně překryto FOTO98	
	7,2	1:20	šachta Š25 konec prohlídky

12.1.2018 12:30:06 1.47 m hl.nádraží Praha, 5.nástupiště šachta,KT150, po toku Š26-->Š25				
FOTO98: Chybí horní část potrubí

Chybí horní část potrubí, provizorní neodborná oprava překrytím.

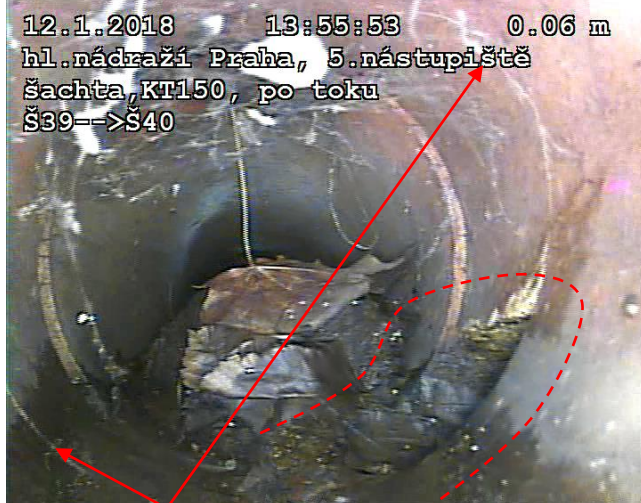
0,0	0:13	šachta Š39(hloubka=240cm), začátek potrubí
	0,2	0:37	prasklina+vyložený střep, zemina 40%Ø FOTO99
			Konec prohlídky – dále kamerou nelze (dále proti toku viz str.9)

FOTO99: Prasklina, vyložený střep, dále potrubí zanesené

Vylomený střep, silně zanesené potrubí zeminou.
Dále proti toku viz str.9.

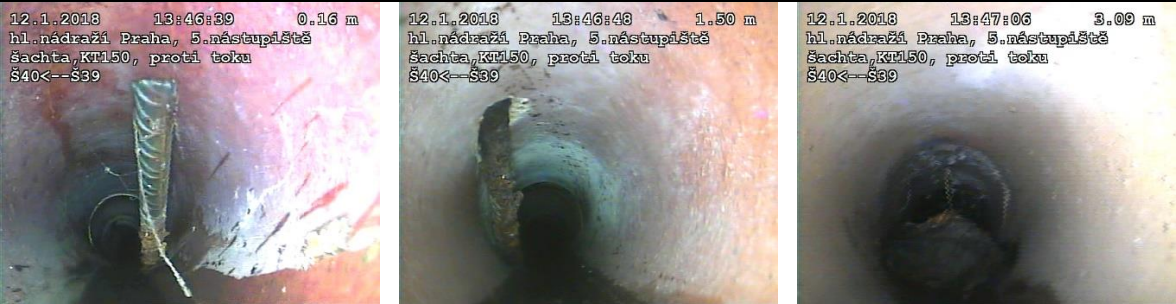
0,0	0:13	šachta Š40 (hloubka=310cm), začátek potrubí
	0,2-1,0	0:22	překážka – ocelový roxor FOTO100
	1,6	0:32	potrubí proraženo roxorem FOTO101
	3,5	1:10	potrubí silně zaneseno pronikající zeminou 50%Ø FOTO102

12.1.2018 13:46:39 0.16 m hl.nádraží Praha, 5.nástupiště šachta, K1150, proti toku Š40<--Š39 FOTO100: Roxor v potrubí			
12.1.2018 13:46:48 1.50 m hl.nádraží Praha, 5.nástupiště šachta, K1150, proti toku Š40<--Š39 FOTO101: Potrubí proraženo roxorem

12.1.2018 13:47:06 3.09 m hl.nádraží Praha, 5.nástupiště šachta, K1150, proti toku Š40<--Š39 FOTO102: Zaneseno zeminou 50%Ø

Potrubí vážně poškozeno proražením ocelovými roxory, dále silně zaneseno zeminou, průnik do poškozeného potrubí. Dále viz str.8.

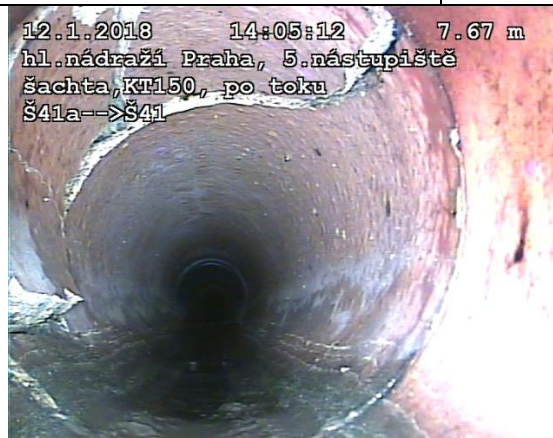
FOTO103: Otevřená prasklina 1/2Ø potrubí

Nalezeny praskliny potrubí, hrozí vylomení střepu až zborcení potrubí.

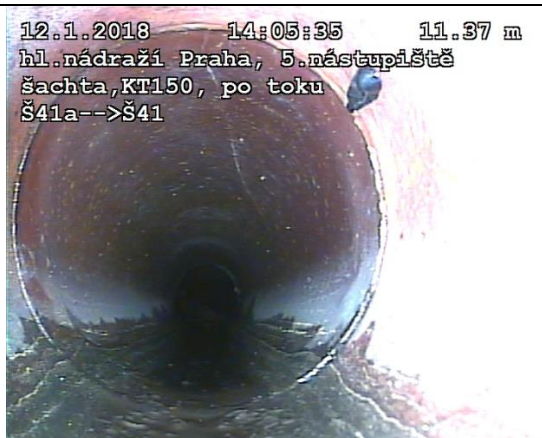
FOTO104: Prasklina podélná

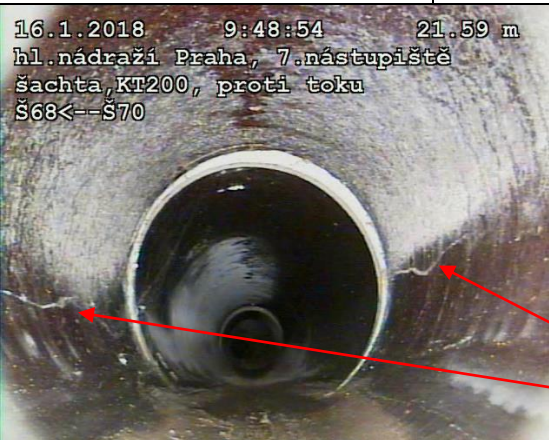
0,0	0:12	šachta Š68 (hloubka=550cm), začátek potrubí (hl.=270cm)
	2,7	0:36	odbočka vlevo
	22,3-22,5	2:22	praskliny vlevo+vpravo vlasové FOTO106
	24,2	3:15	šachta Š70, konec prohlídky

Všeobecný stav potrubí (závěr) Nalezeny vlasové praskliny v vtokového otvoru potrubí.			
Pozn.: TV prohlídka byla prováděna bez předchozího pročištění potrubí. Pozn.: Přesnost měření vzdáleností je cca 0,2-0,5m. Ostatní uvedené hodnoty nelze měřit přímo a jsou určeny vizuálním odhadem.

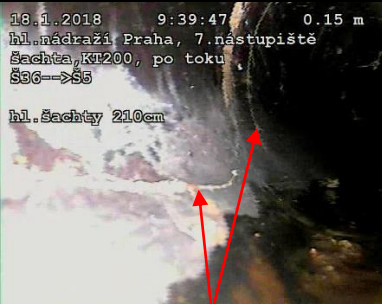
0,0	0:20	šachta Š5a (hloubka=210cm), začátek potrubí	
	0,0-0,3	0:21	praskliny podélná+příčná u spoje FOTO106	
	5,8	1:00	prasklina příčná FOTO107	
	8,1	1:14	spoj posunutý vlevo 3cm FOTO105	
	8,6	2:15	šachta Š	
			konec prohlídky

FOTO106: Prasklina podélná+příčná

Všeobecný stav potrubí (závěr)
 Byly nalezeny vlasové praskliny, před vyústěním je výrazněji posunutý spoj trub.

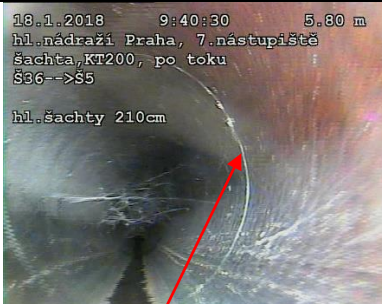
FOTO107: Prasklina příčná

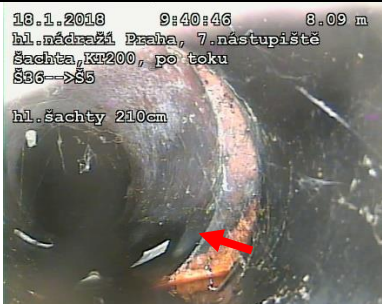
FOTO108: Spoj posunutý vlevo 3cm

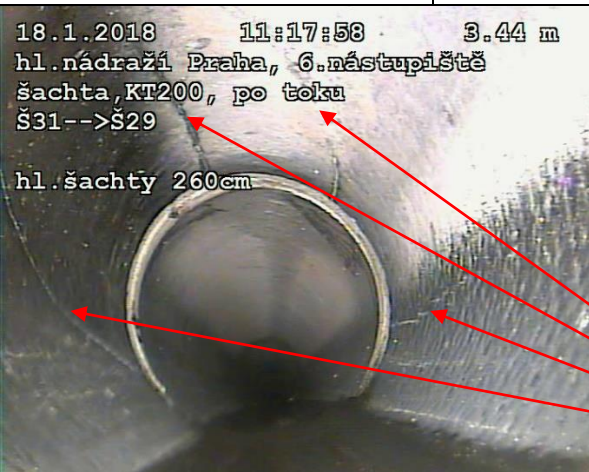
0,0	0:14	šachta Š31 (hloubka=260cm), začátek potrubí
	3,3-3,6	0:35	praskliny podélné u spoje vlasové FOTO109
	6,8	0:55	odbočka vpravo
	8,3	1:17	šachta Š19
			konec prohlídky

18.1.2018 11:17:58 3.44 m hl.nádraží Praha, 6.nástupiště šachta, KT200, po toku Š31-->Š29 hl. šachty 260cm FOTO109: Praskliny podélné

Na kanalizačním svodu nebyly nalezeny vážné mechanické závady.

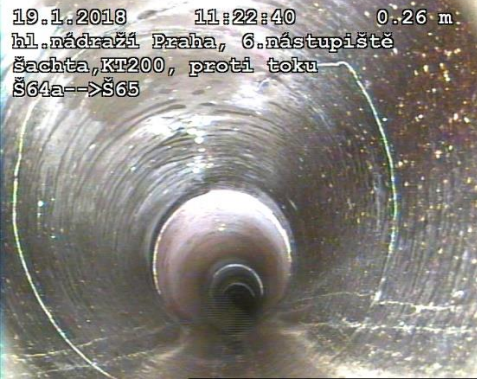
19.1.2018 11:22:40 0.26 m hl.nádraží Praha, 6.nástupiště šachta, Kt200, proti toku Š64a-->Š65

0,0	0:05	šachta Š64a (hloubka přítoku=250cm), začátek potrubí spadiště před šachtou, technologický otvor přímo	
	0,3	0:26	prasklina příčná FOTO118	
	18,1	1:35	odbočka vlevo konec prohlídky – dále po toku viz str.28

FOTO118: Prasklina příčná

Nalezena prasklina kameninové roury. Dále viz str.28.

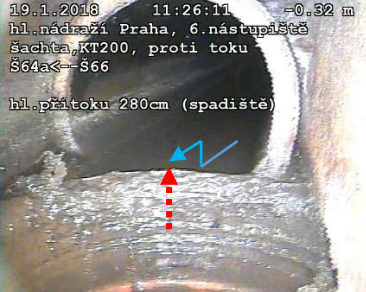
19.1.2018 11:26:11 -0.32 m
hl.nádraží Praha, 6.nástupiště
šachta,KT200, proti toku
Š64a<--Š66
hl.přítoku 280cm (spadiště)

FOTO120: Odtok do spadiště vysoko

Všeobecný stav potrubí (závěr)
 Vtok spadiště před šachtou Š65 je vysoko. Shluk prasklin je potenciálním rizikem zhroutení potrubí. Nalezeno utržené vyčnělé těsnění.
 Dále prohlídka po toku viz str. 30.
 Pozn.: TV prohlídka byla prováděna bez předchozího pročištění potrubí.
 Pozn.: Přesnost měření vzdáleností je cca 0,2-0,5m. Ostatní uvedené hodnoty nelze měřit přímo a jsou určeny vizuálním odhadem.

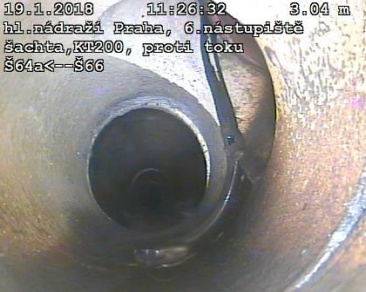
19.1.2018 11:26:32 3.04 m
hl.nádraží Praha, 6.nástupiště
šachta,KT200, proti toku
Š64a<--Š66

FOTO121: Vyčnělé těsnění odbočky

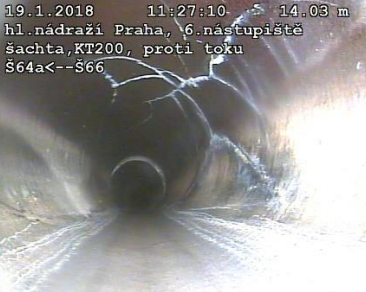
19.1.2018 11:27:10 14.03 m
hl.nádraží Praha, 6.nástupiště
šachta,KT200, proti toku
Š64a<--Š66

FOTO122: Vícečetné praskliny

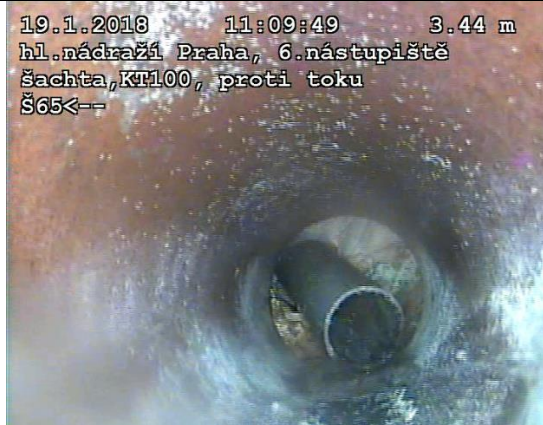
0,0	0:10	šachta Š65 (hloubka=190cm), začátek potrubí
	1,8	0:23	spoj v úhlu 15° vlevo
	2,8	0:27	spoj v úhlu 15° vlevo
	2,8	0:27	nastrčené potrubí cca PVC Dn50, obetonováno FOTO123
			konec prohlídky

FOTO123: Nastrčené potrubí malého profilu

Do svodu je neodborně napojeno potrubí profilu cca Dn50.

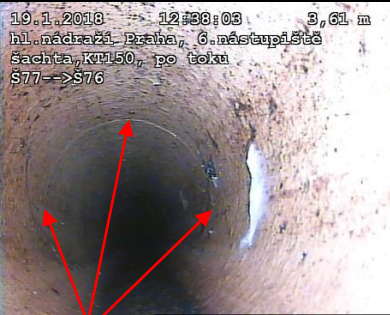
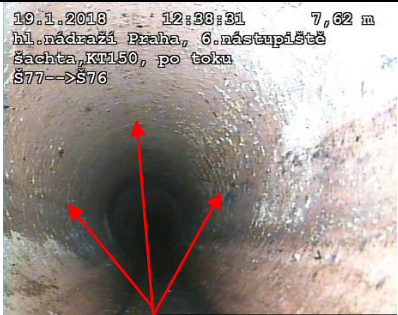
0,0	0:14	šachta Š77 (hloubka=170cm), začátek potrubí	
	0,3-1,4	0:28	tvrdé usazeniny 20%Ø	
	3,7	0:54	prasklina příčná vlasová FOTO124	
	7,7	1:22	prasklina příčná vlasová FOTO125	
	21,4	1:14	šachta Š76 (spadiště před šachtou, technologický otvor přímo) konec prohlídky

10.1.2018 12:38:03 3,61 m hl.nádraží Praha, 6.nástupiště šachta, KVV150, po toku Š77-->Š76		10.1.2018 12:38:31 7,62 m hl.nádraží Praha, 6.nástupiště šachta, KVV150, po toku Š77-->Š76		
Vlasová prasklina v celém Ø FOTO124		Vlasová prasklina v celém Ø FOTO125

Všeobecný stav potrubí (závěr)
 Byly nalezeny vlasové praskliny kameninového potrubí.

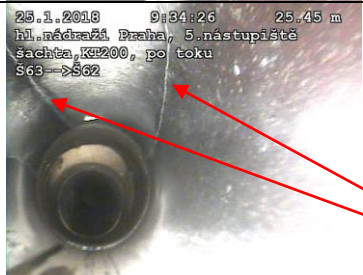
25.1.2018 9:34:26 25.45 m
Hl.nádraží Praha, 5.nástupiště
šachta K200, po toku
Š63 → Š62

25,7-26,5 26,7	2:34 praskliny podélné vlasové 2:57 odbočka nahore	FOTO126

FOTO126: Praskliny podélné nahore

Všeobecný stav potrubí (závěr)
 Byly nalezeny vlasové praskliny v horní části profilu.
 Pozn.: TV prohlídka byla prováděna bez předchozího pročištění potrubí.
 Pozn.: Přesnost měření vzdáleností je cca 0,2-0,5m. Ostatní uvedené hodnoty nelze měřit přímo a jsou určeny vizuálním odhadem.

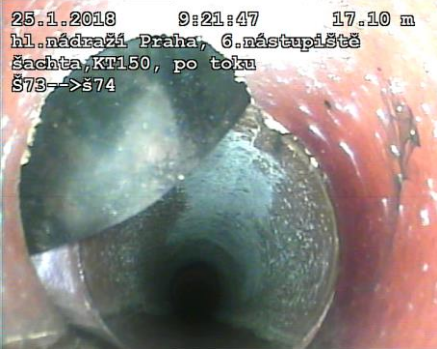
Dodavatel: TvS-centrum Praha, s.r.o. Kapitulní 108 252 62 Únětice, Praha-západ www.tvS-centrum.cz tel: 220971224	Objednatel: SUDOP PRAHA a.s. Olšanská 1a 130 80 Praha	
	Místo a ulice: Hlavní nádraží Praha	Datum: 25.1. 2018	Z revize potrubí pořízen videozáznam: DVD
Začátek úseku: šachta Š73 – šachta Š74			
Průměr potrubí (vnitřní): Dn150		Materiál trub: kamenina	
Druh potrubí: dešťový kanalizační svod		Směr Tv revize: po toku	
Směr toku	Vzdálenost (m)	Video (min:s)	Nález
↓	0,0	0:08	šachta Š73 (hloubka=240cm), začátek potrubí
	17,1	1:34	vyložený střep u spoje, neodborná oprava - překrytí vyčnížlé do Ø FOTO127
	20,9	2:10	šachta Š74, konec prohlídky

FOTO127: Vylomený střep u spoje - neodborně opraveno			
Všeobecný stav potrubí (závěr) Neodborná oprava vylomeného střepu kameniny - překrytí vyčnížlé shora do 1/3Ø.			
Pozn.: TV prohlídka byla prováděna bez předchozího pročištění potrubí. Pozn.: Přesnost měření vzdáleností je cca 0,2-0,5m. Ostatní uvedené hodnoty nelze měřit přímo a jsou určeny vizuálním odhadem.
