**ČESKÉ VYSOKÉ UČENÍ TECHNICKÉ  
V PRAZE**

**K L O K N E R Ů V   Ú S T A V**  
**Šolínova 7, 166 08 Praha 6 – Dejvice**

**Expertní zpráva č.  
1800 J 159**

**STAVEBNĚ TECHNICKÝ PRŮZKUM NÁSTUPIŠTNÍCH ZÍDEK  
PRAHA – HLAVNÍ NÁDRAŽÍ – NÁSTUPIŠTĚ 5, 6 A 7**

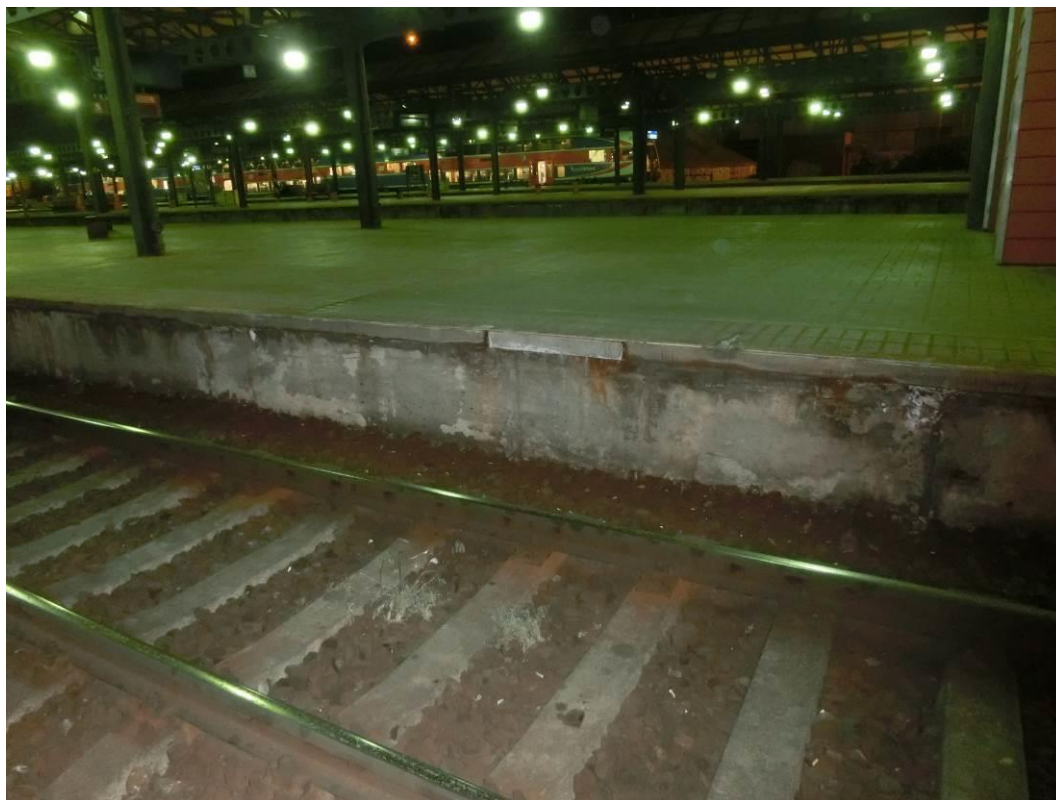
**Foto. 3:** Pohled na nástupištní zídku – degradace krycí vrstvy betonu - lokální odpadávání betonu, lokální koroze výztuže a ocelového úhelníku

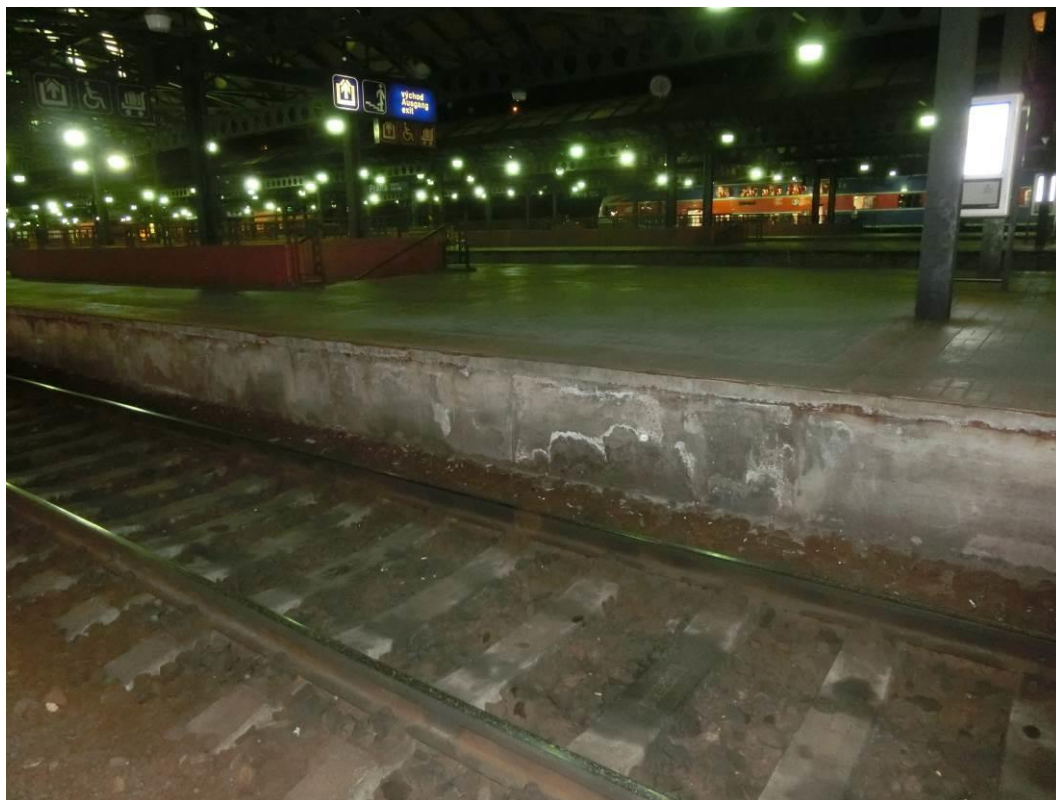
**Foto. 5:** Pohled na nástupištní zídku – degradace krycí vrstvy betonu - lokální odpadávání betonu, lokální koroze výztuže a ocelového úhelníku

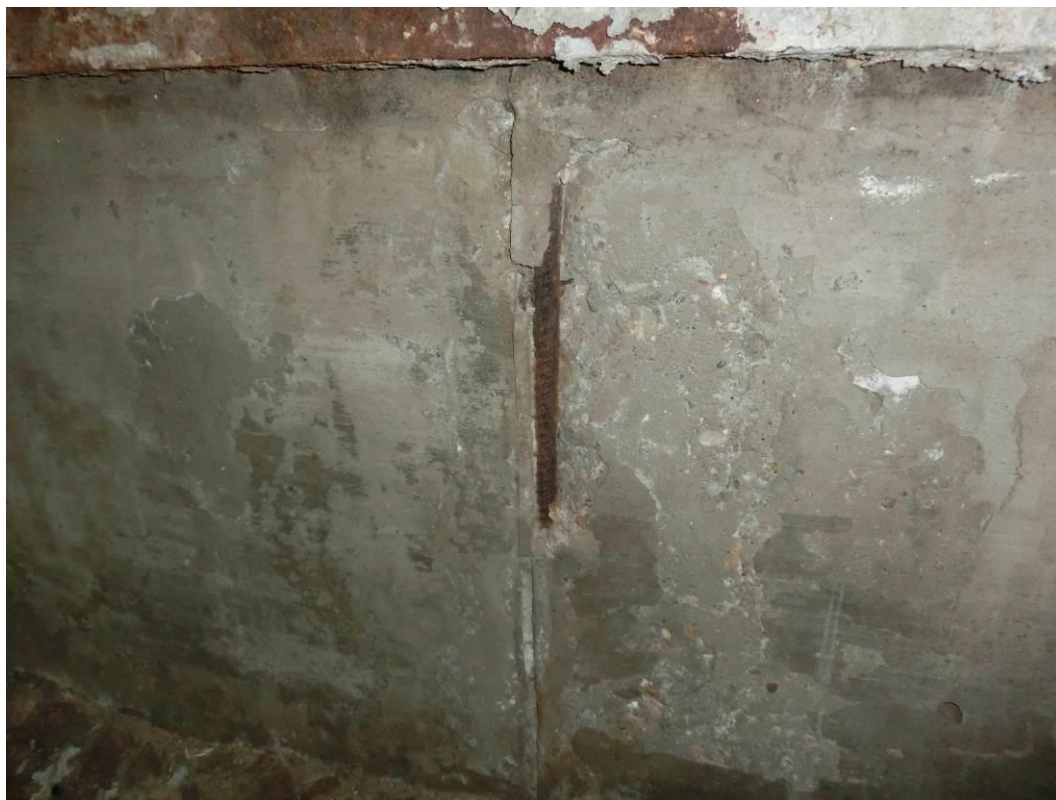
**Foto. 7:** Detail odhalené výztuže nástupištní zídky, koroze výztuže

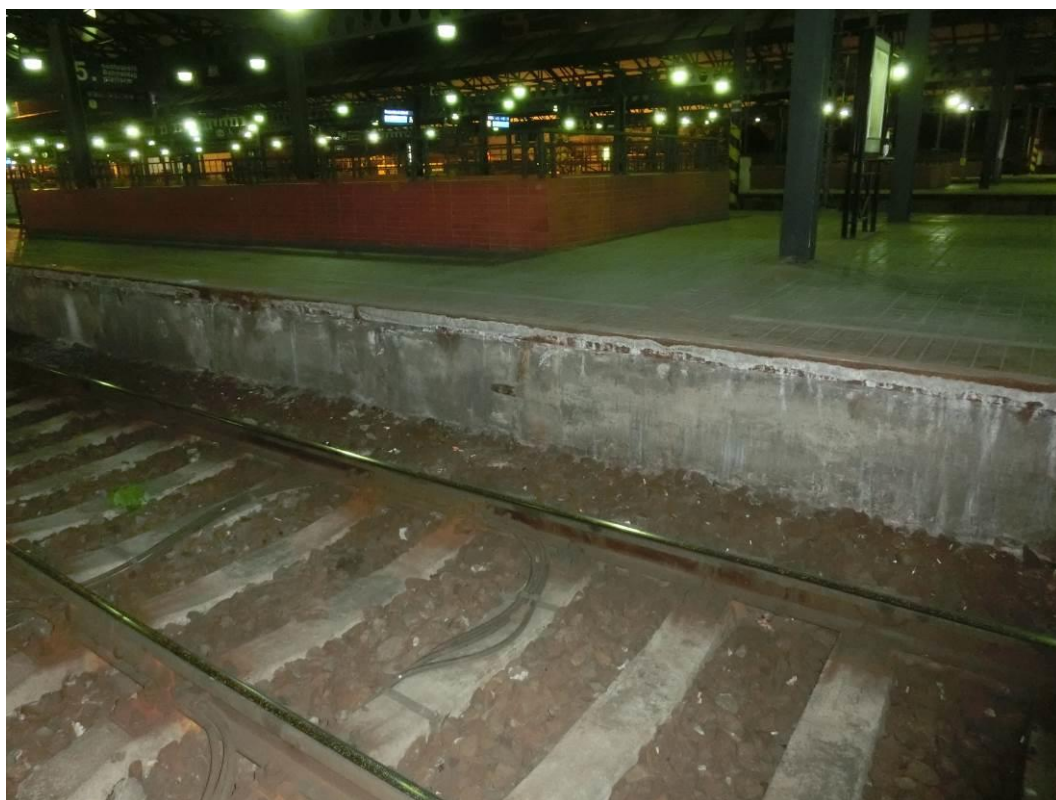
**Foto. 8:** Pohled na nástupištní zídku – degradace krycí vrstvy betonu - lokální odpadávání betonu, lokální koroze výztuže a ocelového úhelníku

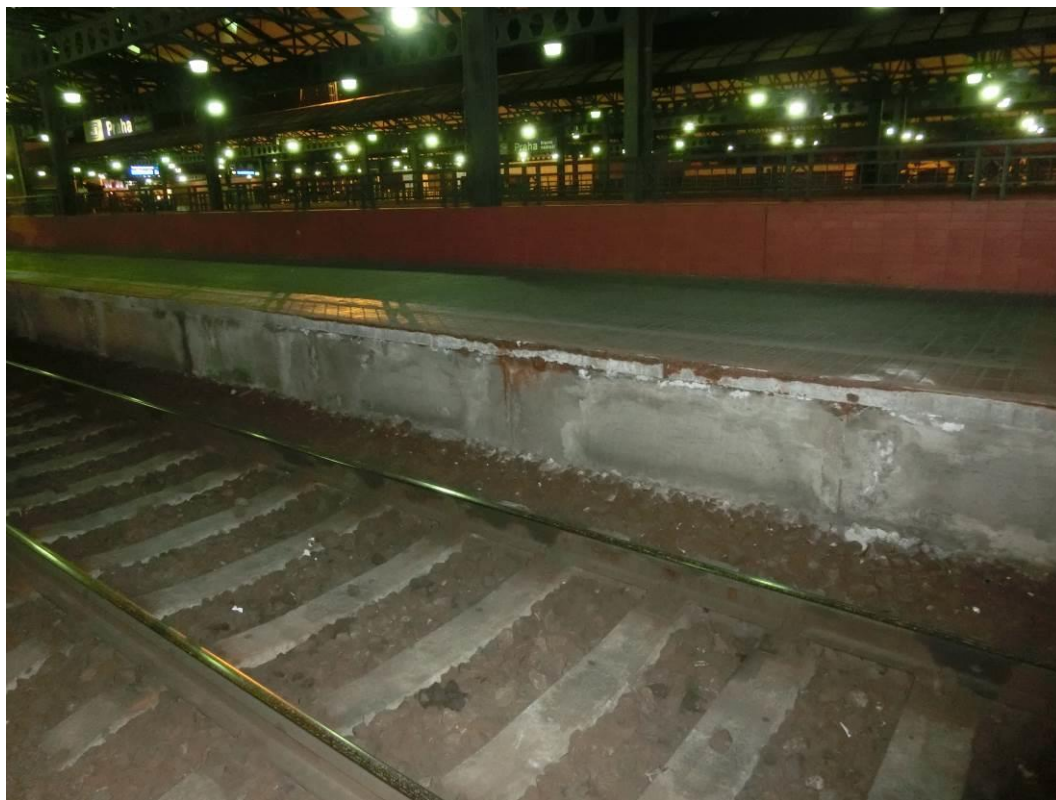
**Foto. 9:** Pohled na nástupištní zídku – degradace krycí vrstvy betonu - lokální odpadávání betonu, lokální koroze výztuže a ocelového úhelníku

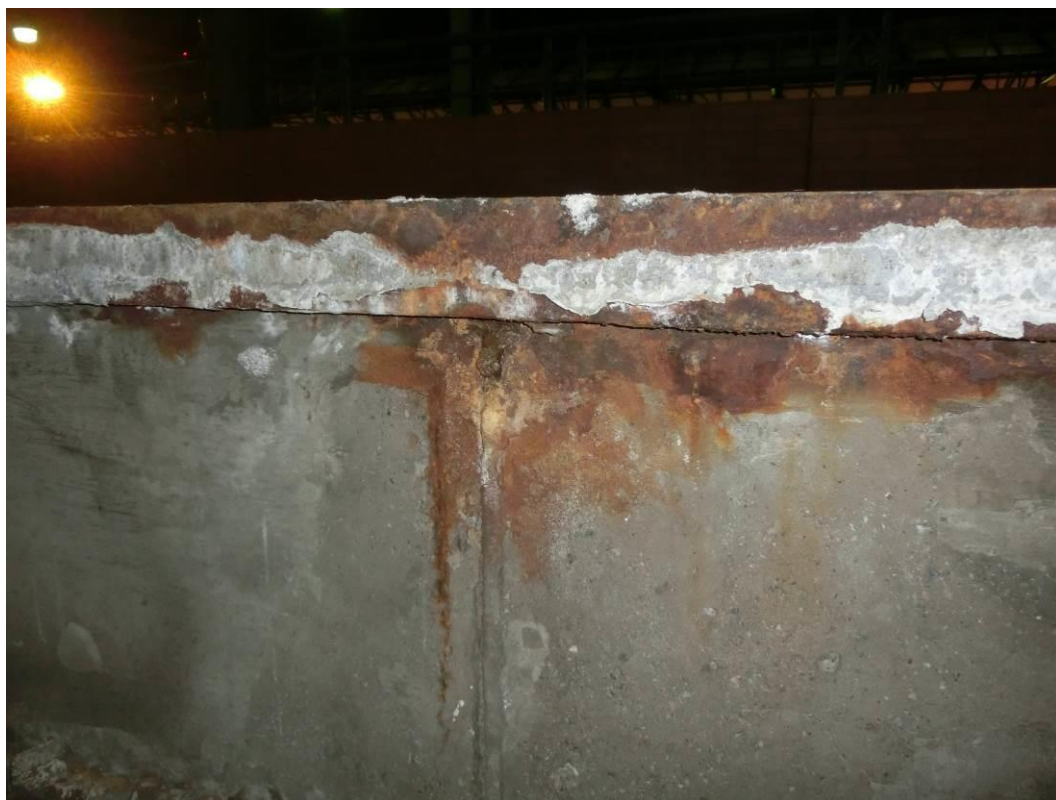
**Foto. 10:** Detail plošné koroze ocelového úhelníku a degradace betonu pod ním

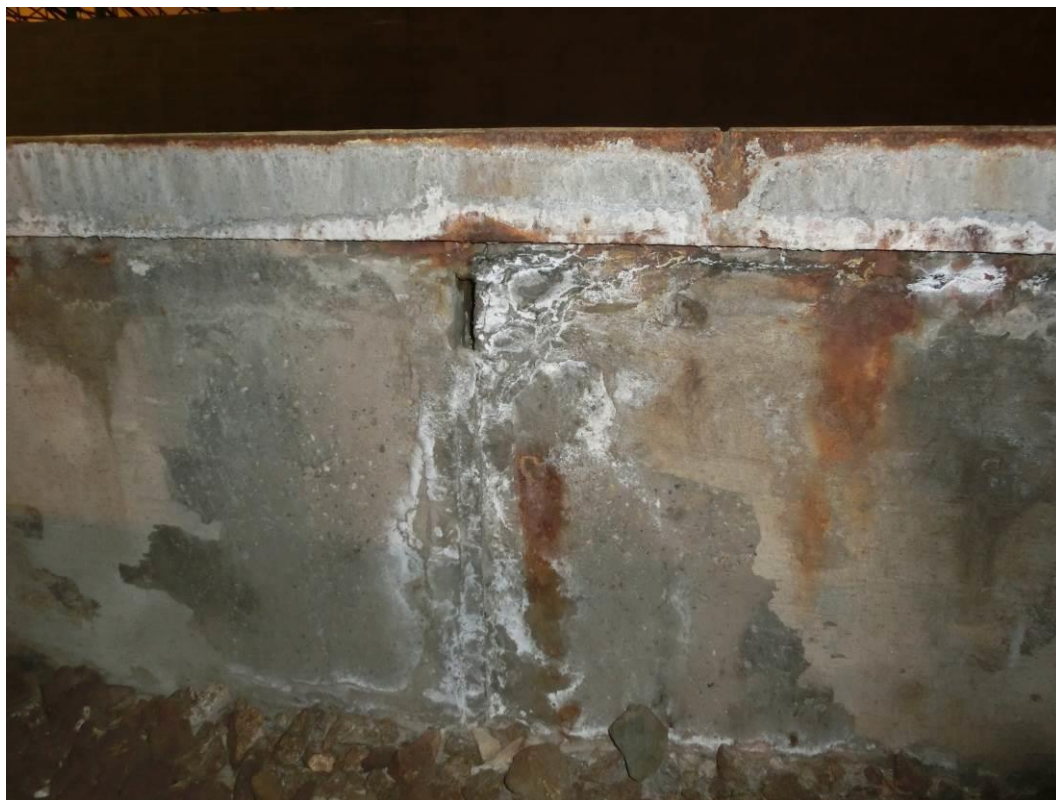
**Foto. 11:** Detail plošné koroze ocelového úhelníku a degradace betonu pod ním

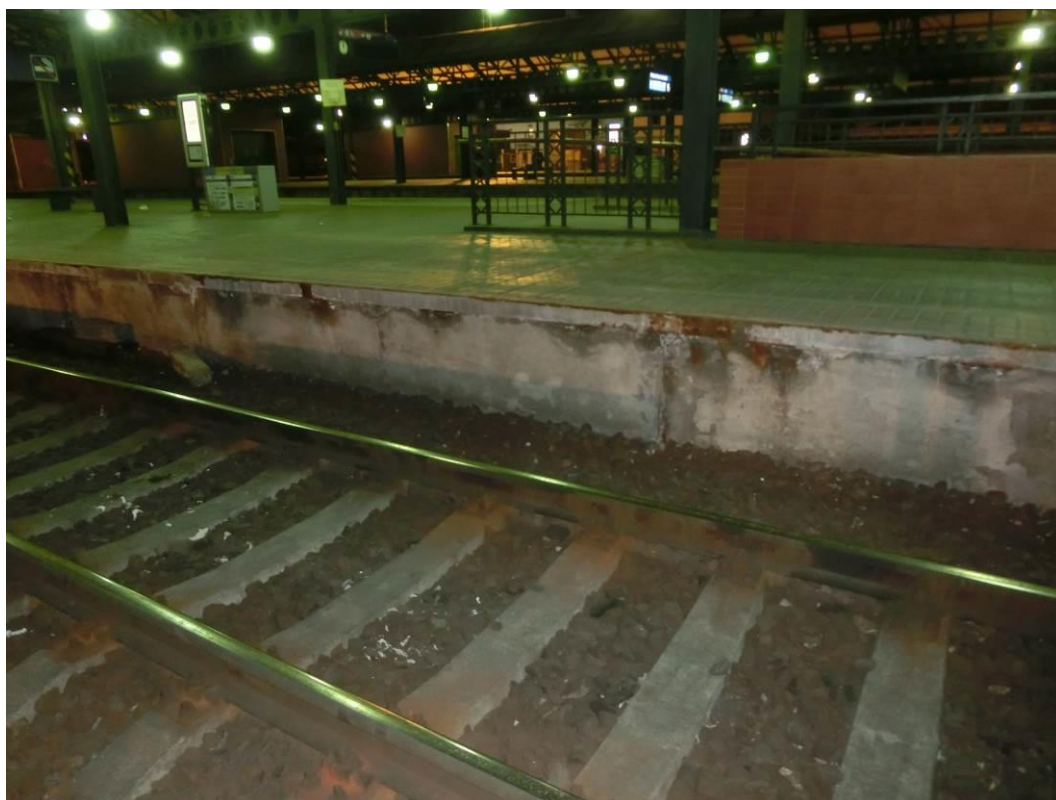
**Foto. 12:** Pohled na nástupištní zídku – degradace krycí vrstvy betonu, lokální odpadávání krycí vrstvy, lokální koroze výztuže a ocelového úhelníku

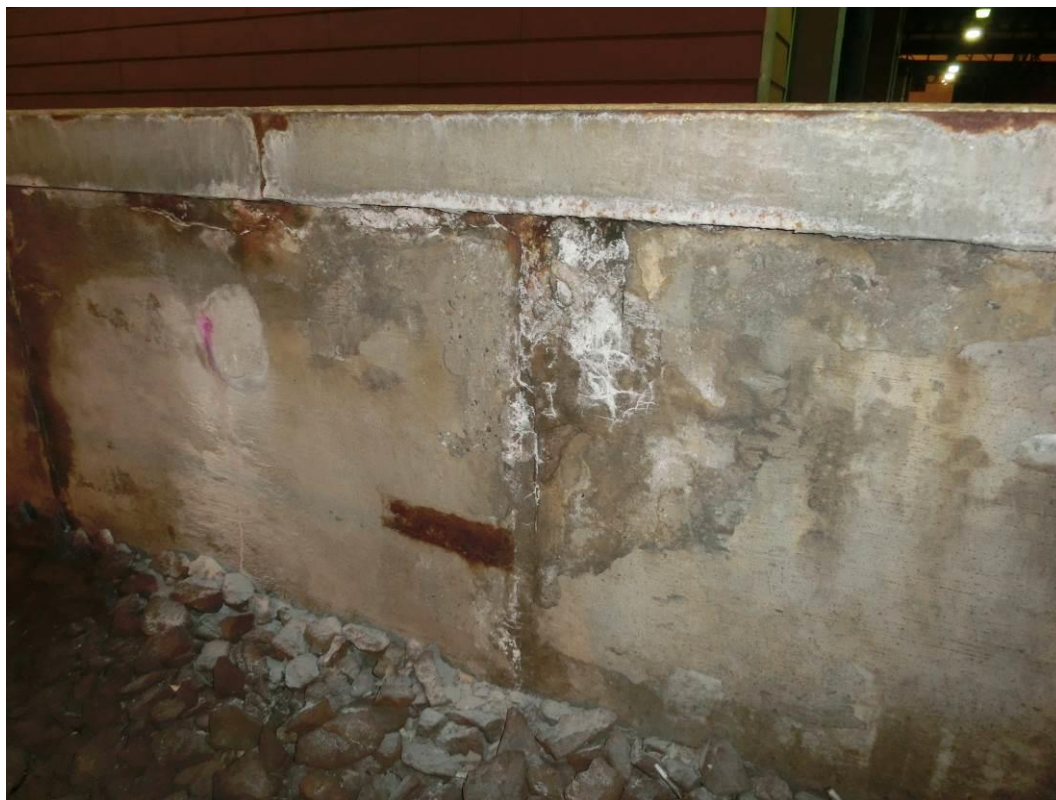
**Foto. 13:** Detail odpadávání krycí vrstvy betonu v místě styku dvou prefabrikátů, degradace betonu pod ocelovým úhelníkem

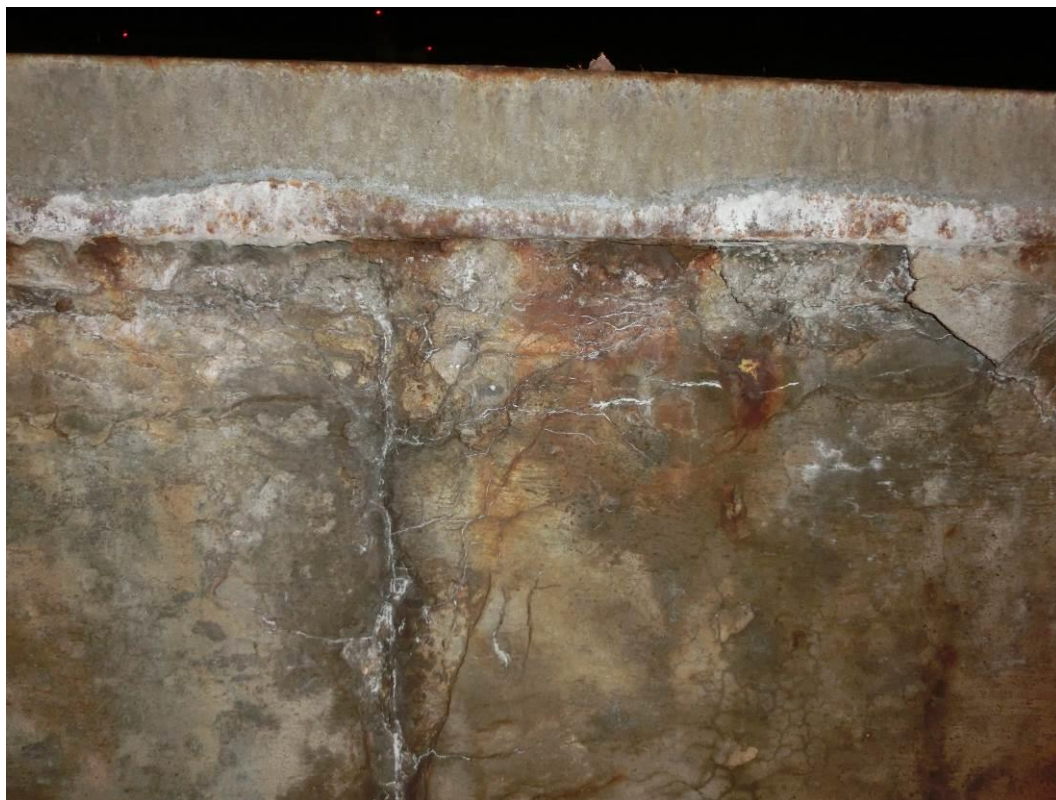
**Foto. 15:** Detail trhlin v krycí vrstvě betonu, degradace betonu pod ocelovým úhelníkem

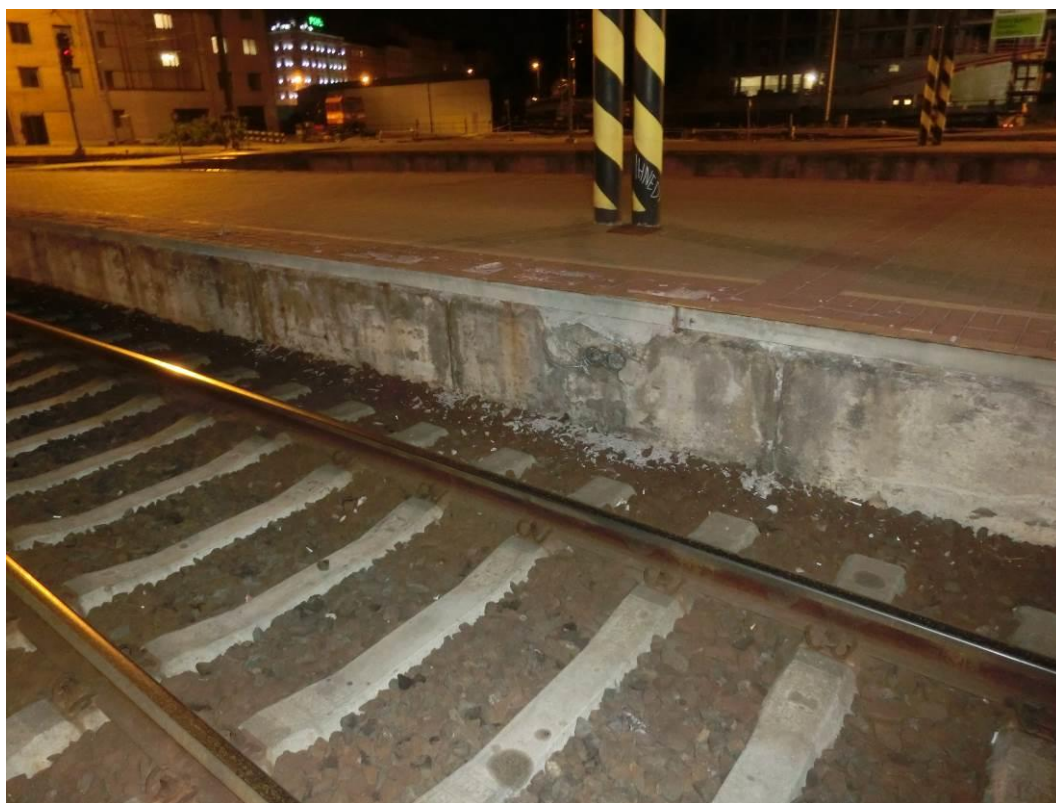
**Foto. 16:** Detail odpadávání krycí vrstvy betonu, koroze ocelového úhelníku

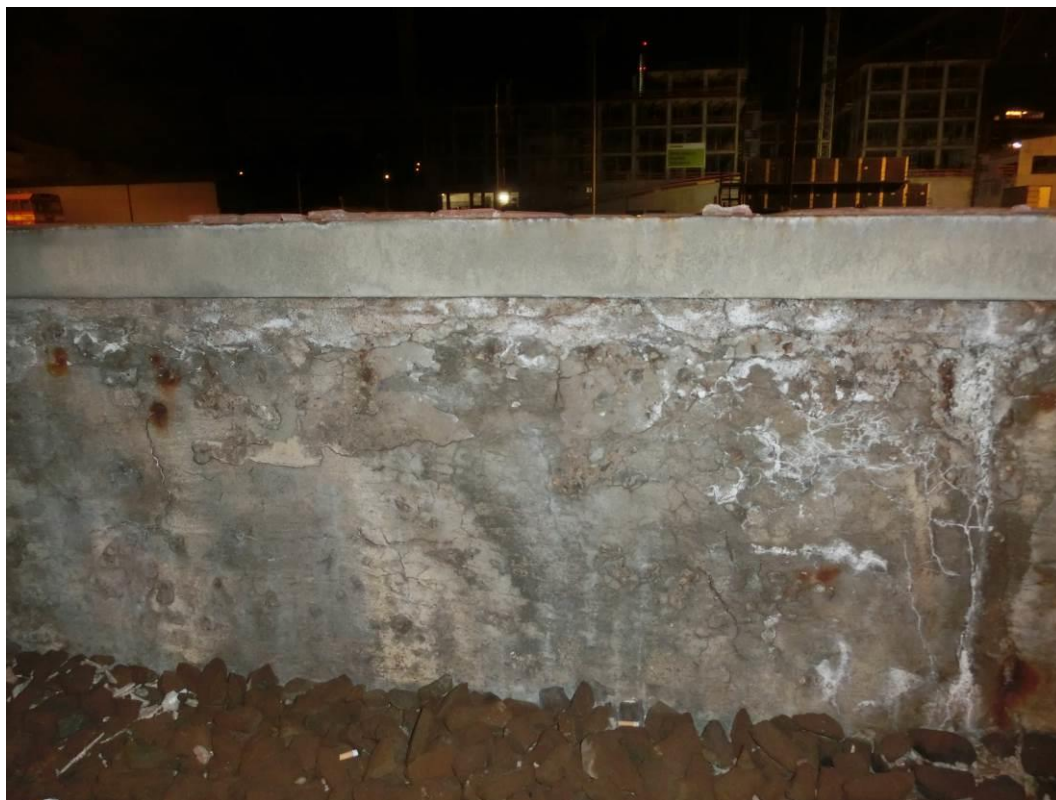
**Foto. 17:** Degradace krycí vrstvy betonu pod ocelovým úhelníkem

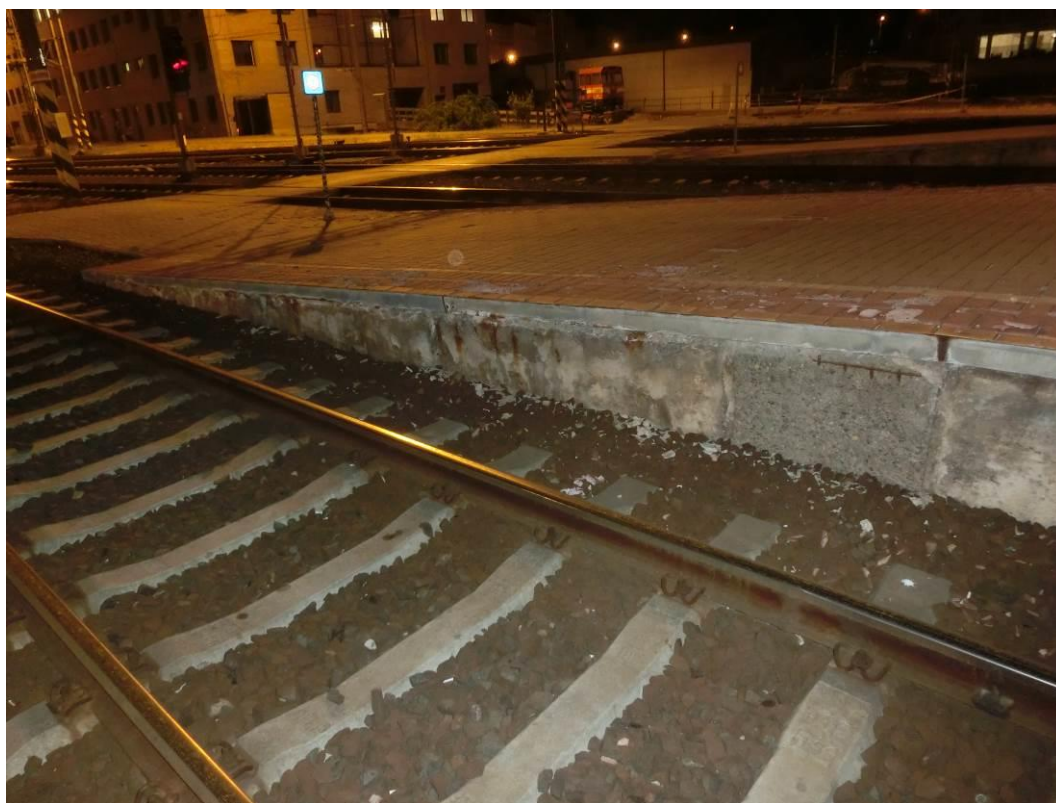
**Foto. 18:** Pohled na nástupištní zídku – patrná lokální koroze výztuže, degradace krycí vrstvy betonu

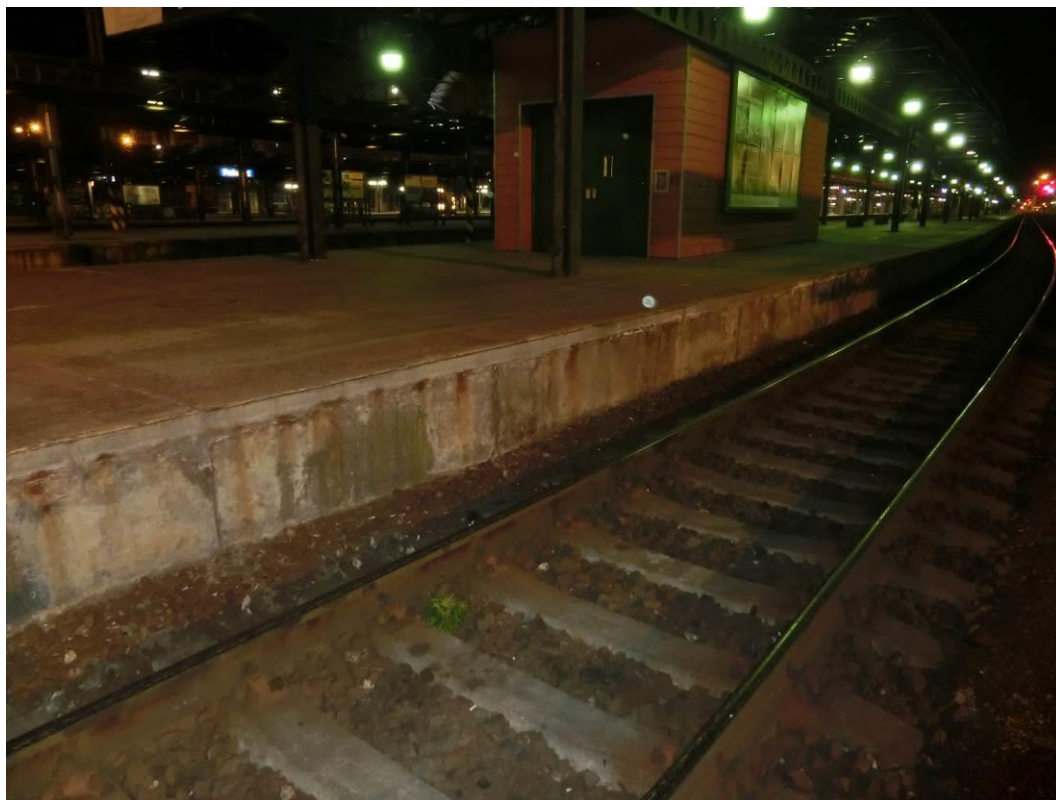
**Foto. 21:** Pohled na nástupištní zídku – patrná degradace krycí vrstvy betonu

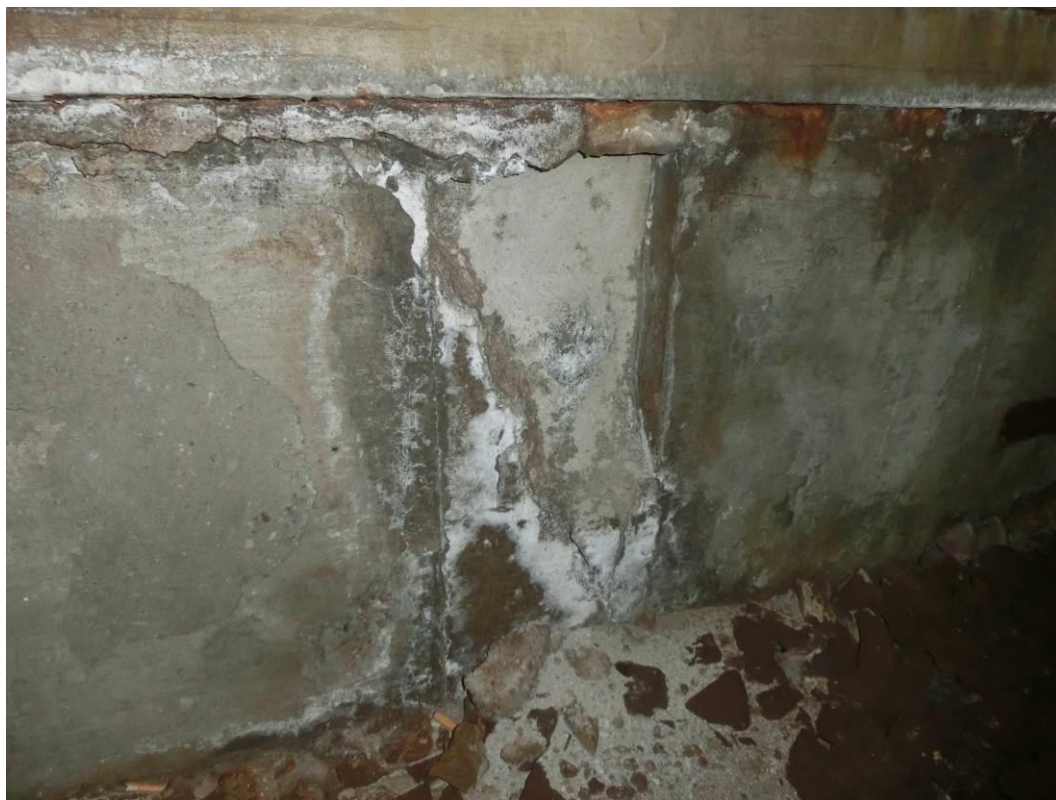
**Foto. 23:** Detail degradace krycí vrstvy betonu

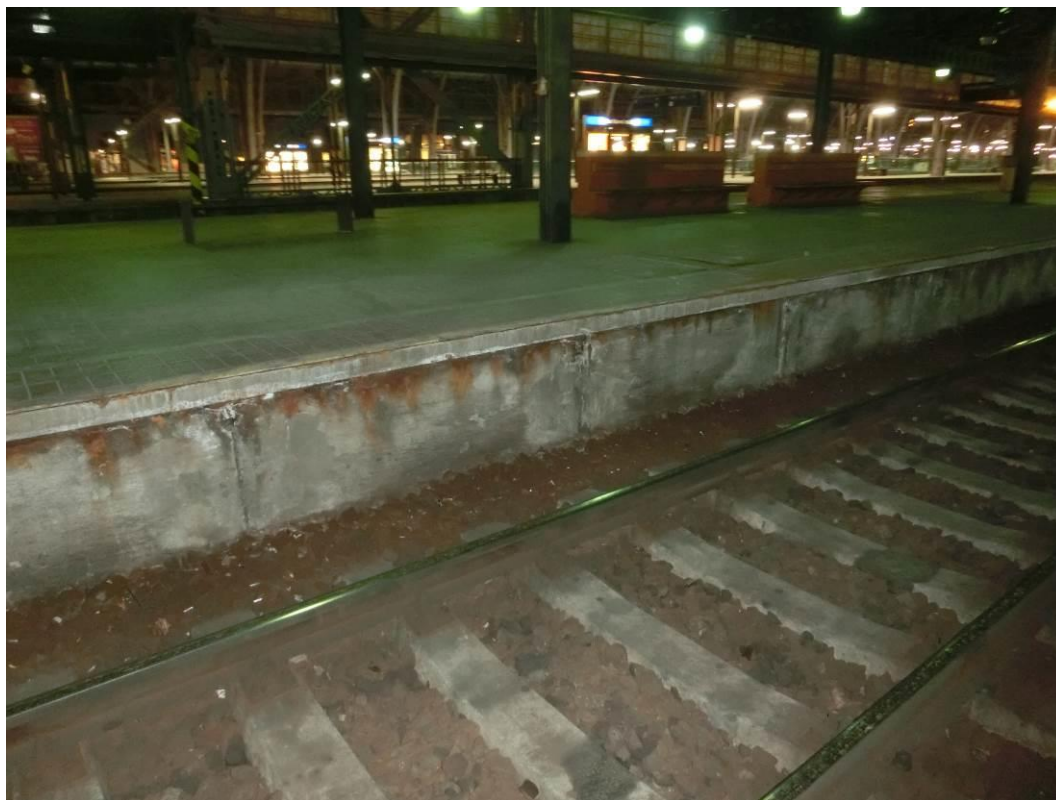
**Foto. 25:** Pohled na nástupištní zídku – degradace krycí vrstvy betonu

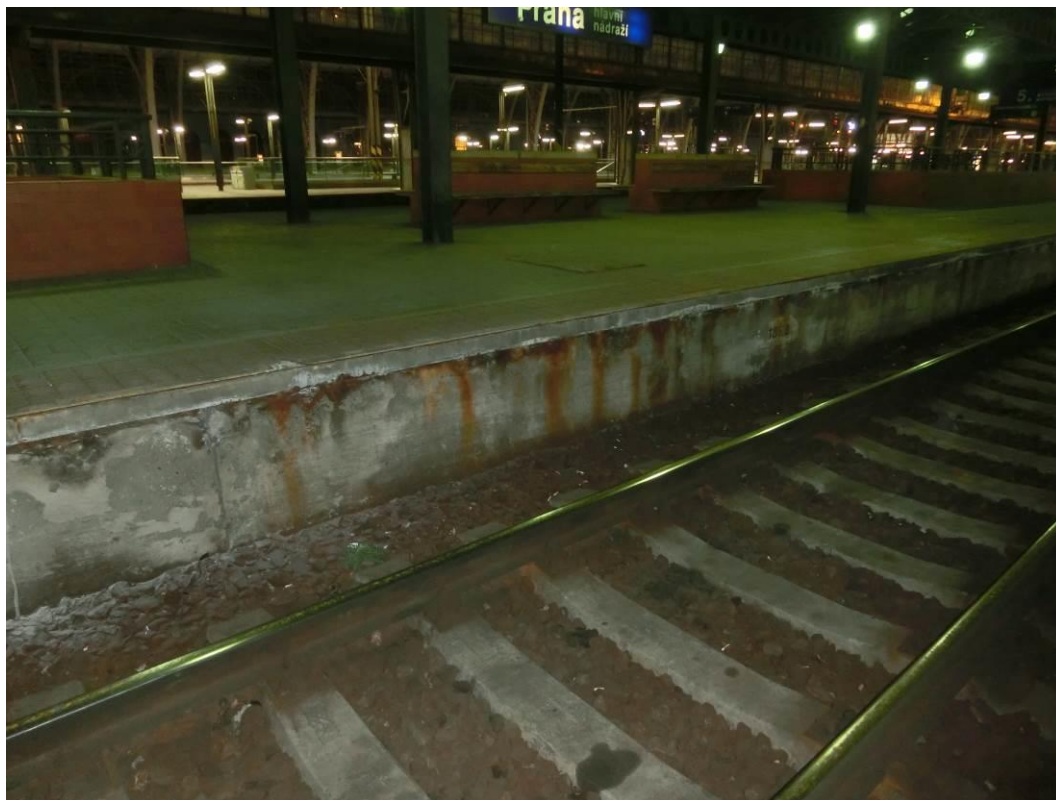
**Foto. 27:** Pohled na nástupištní zídku – degradace krycí vrstvy betonu

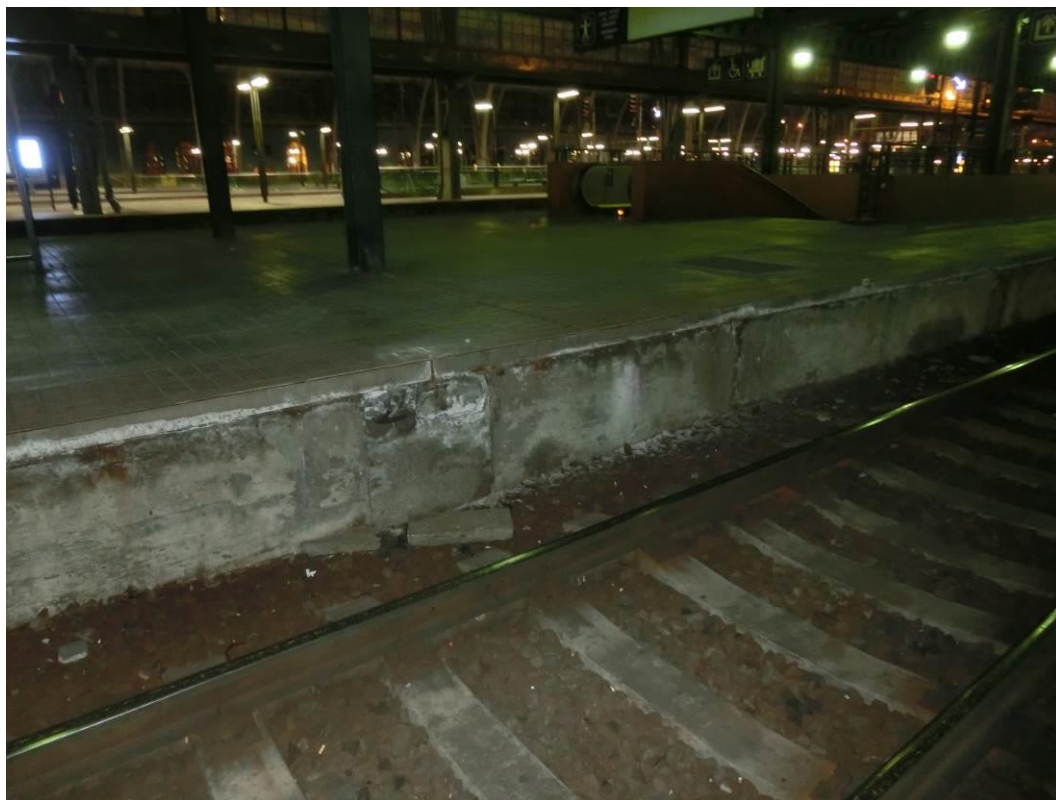
**Foto. 29:** Pohled na nástupištní zídku – patrná lokální koroze výztuže, degradace krycí vrstvy betonu

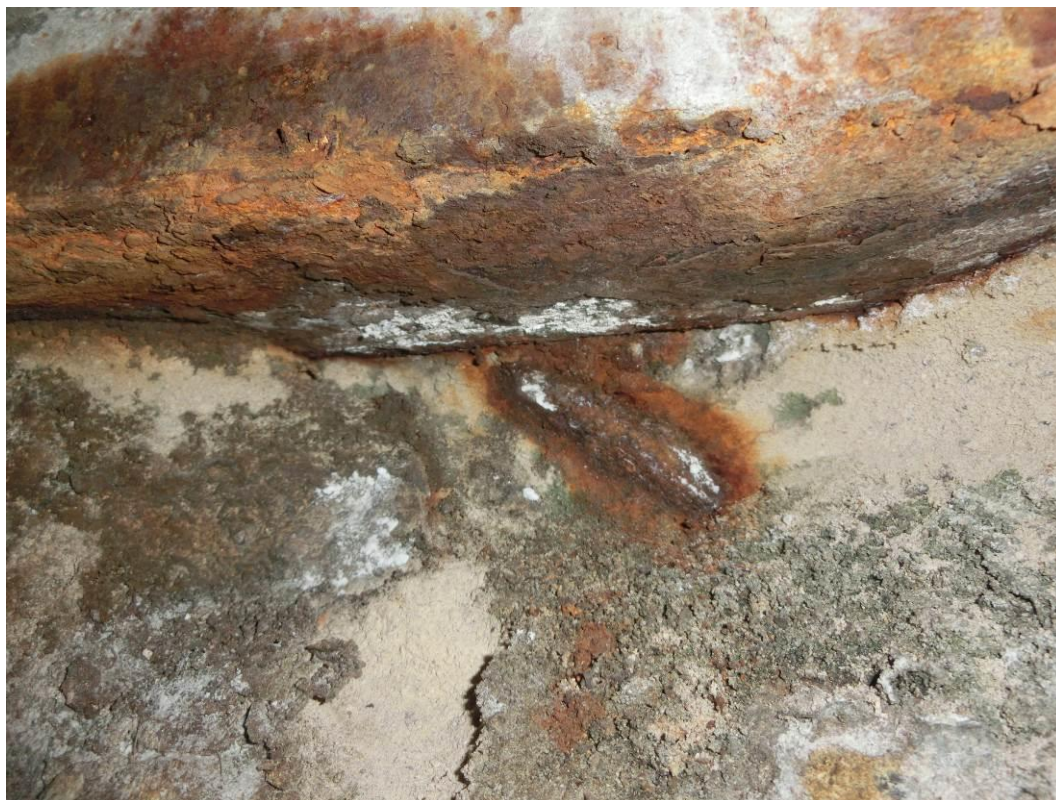
**Foto. 31:** Detail lokální koroze ocelové výztuže a ocelového úhelníku

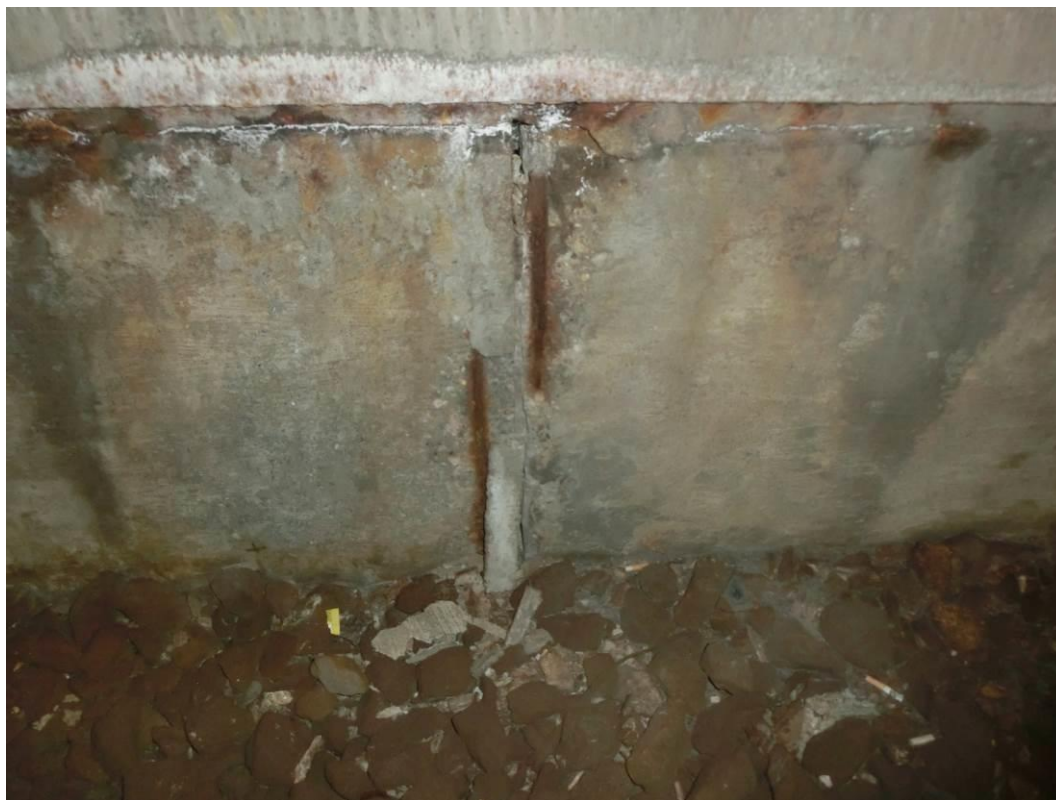
**Foto. 33:** Detail lokální koroze ocelové výztuže a ocelového úhelníku

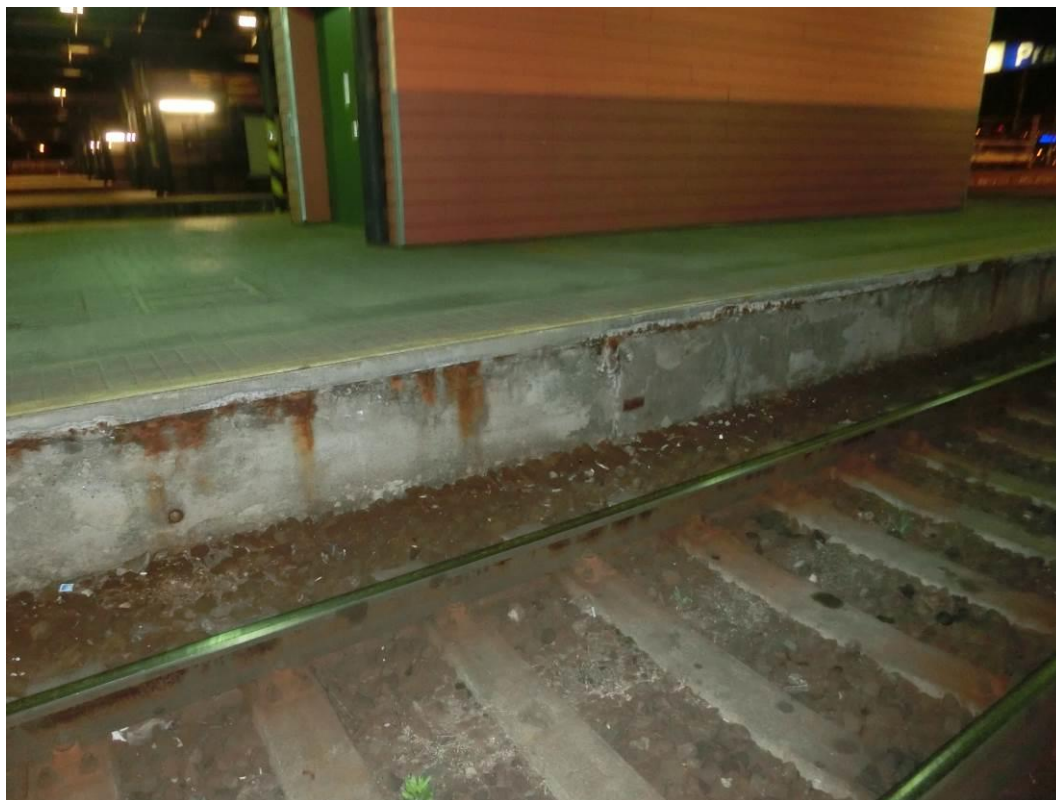
**Foto. 35:** Pohled na nástupištní zídku – patrná lokální koroze úhelníku, degradace krycí vrstvy betonu

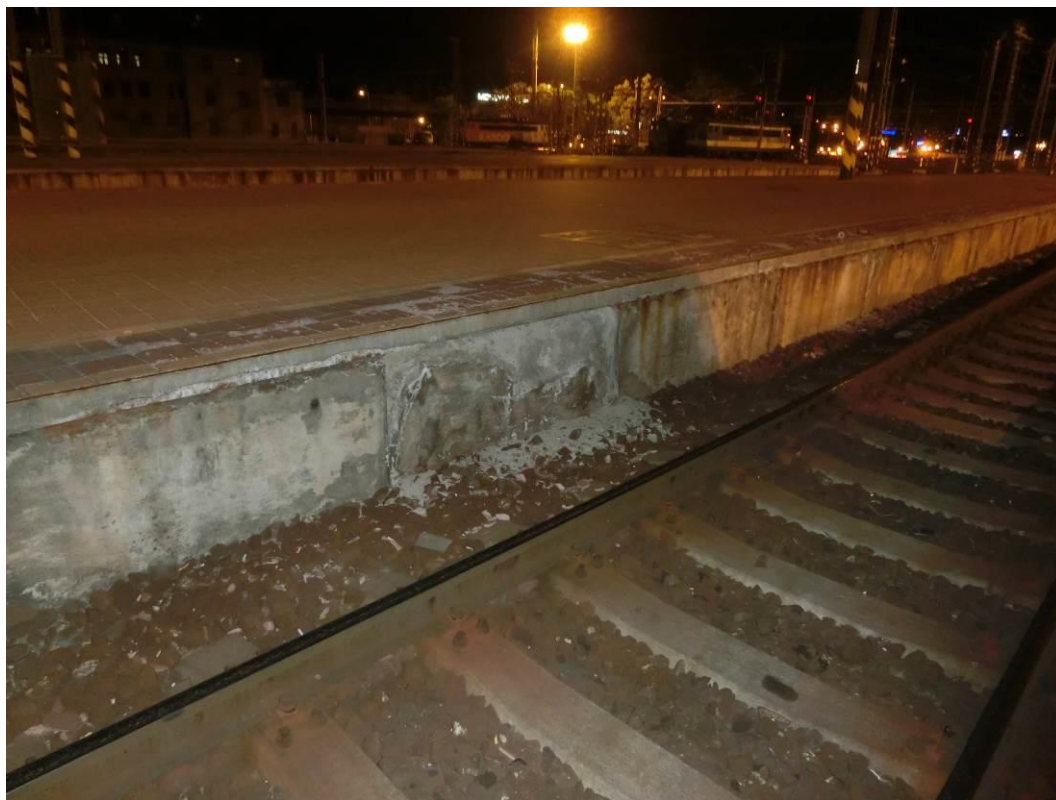
**Foto. 37:** Pohled na nástupištní zídku – patrná degradace krycí vrstvy betonu

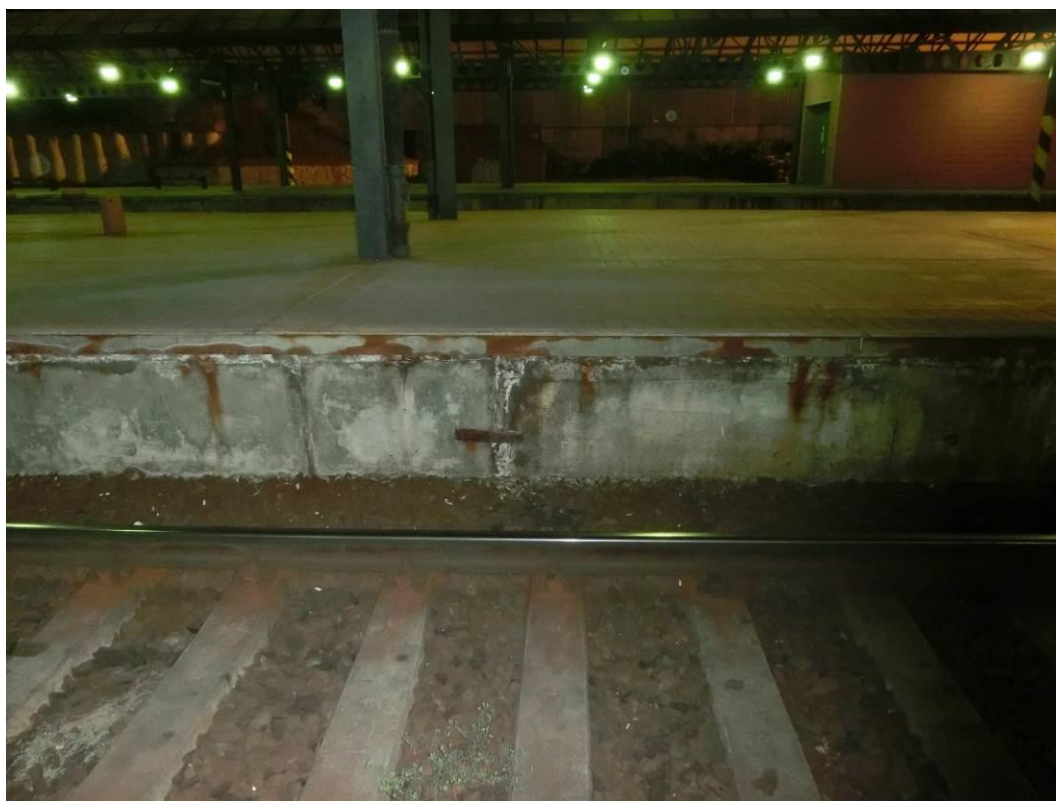
**Foto. 42:** Pohled na nástupištní zídku – patrná lokální koroze výztuže, degradace krycí vrstvy betonu

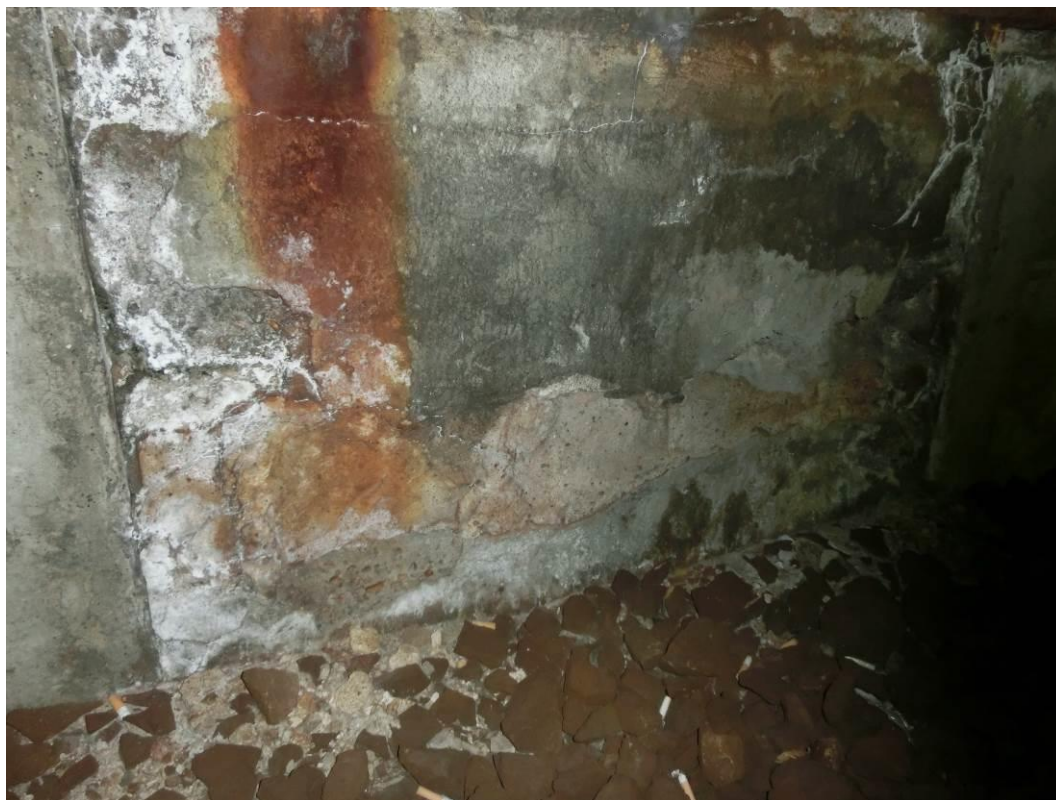
**Foto. 43:** Detail degradace krycí vrstvy betonu, odpadnutí krycí vrstvy betonu

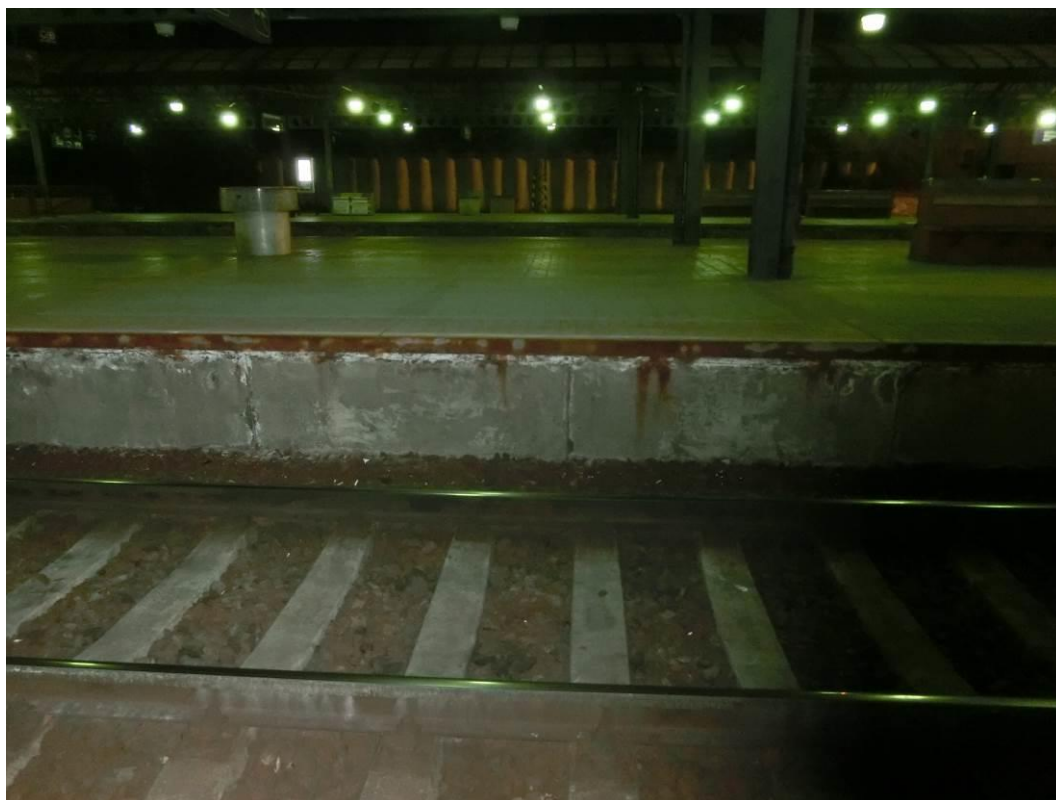
**Foto. 44:** Pohled na nástupištní zídku – patrná lokální koroze úhelníku, degradace krycí vrstvy betonu

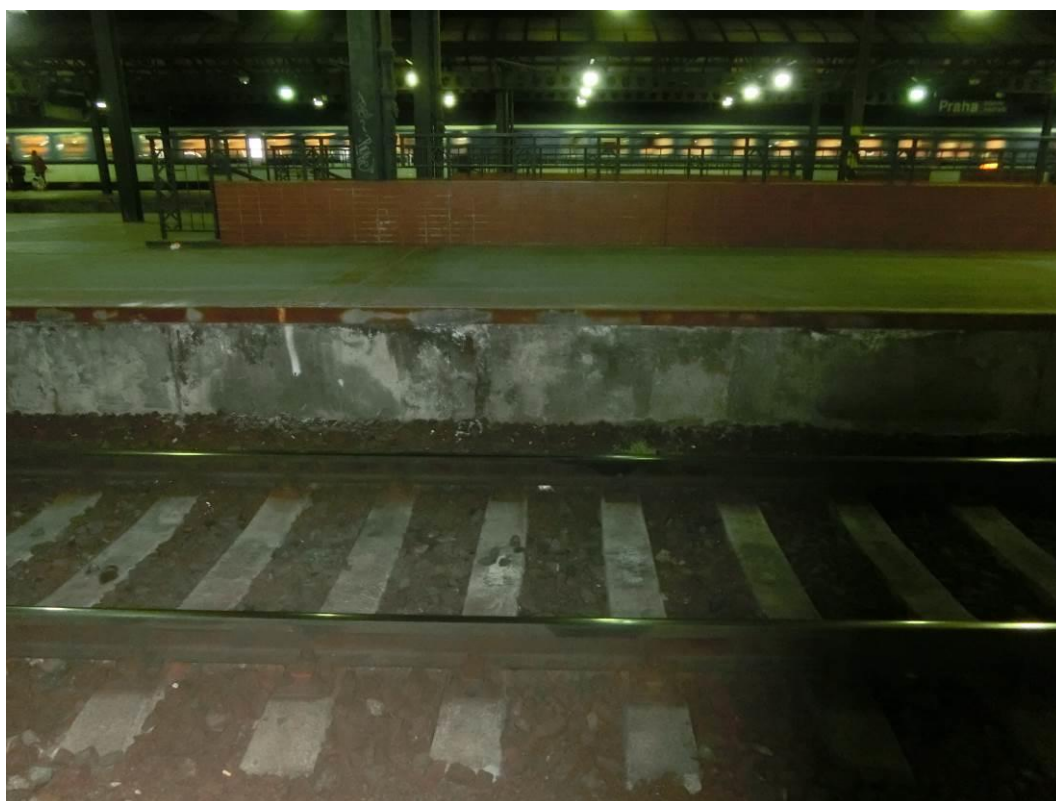
**Foto. 45:** Pohled na nástupištní zídku – patrná degradace krycí vrstvy betonu
