**ČESKÉ VYSOKÉ UČENÍ TECHNICKÉ  
V PRAZE**

**K L O K N E R Ů V   Ú S T A V**  
**Šolínova 7, 166 08 Praha 6 – Dejvice**

**Expertní zpráva č.  
1800 J 159**

**STAVEBNĚ TECHNICKÝ PRŮZKUM NÁSTUPIŠTNÍCH ZÍDEK  
PRAHA – HLAVNÍ NÁDRAŽÍ – NÁSTUPIŠTĚ 5, 6 A 7**

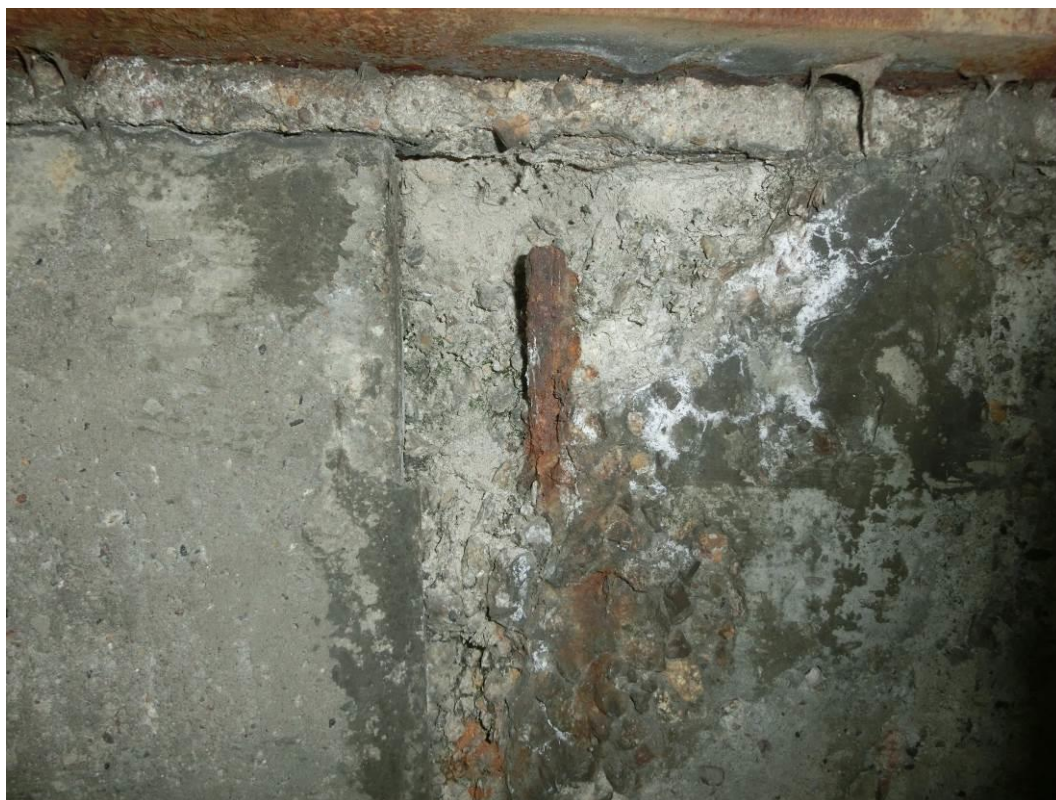
**Foto. 46:** Detail koroze ocelové výztuže, odpadnutí krycí vrstvy betonu

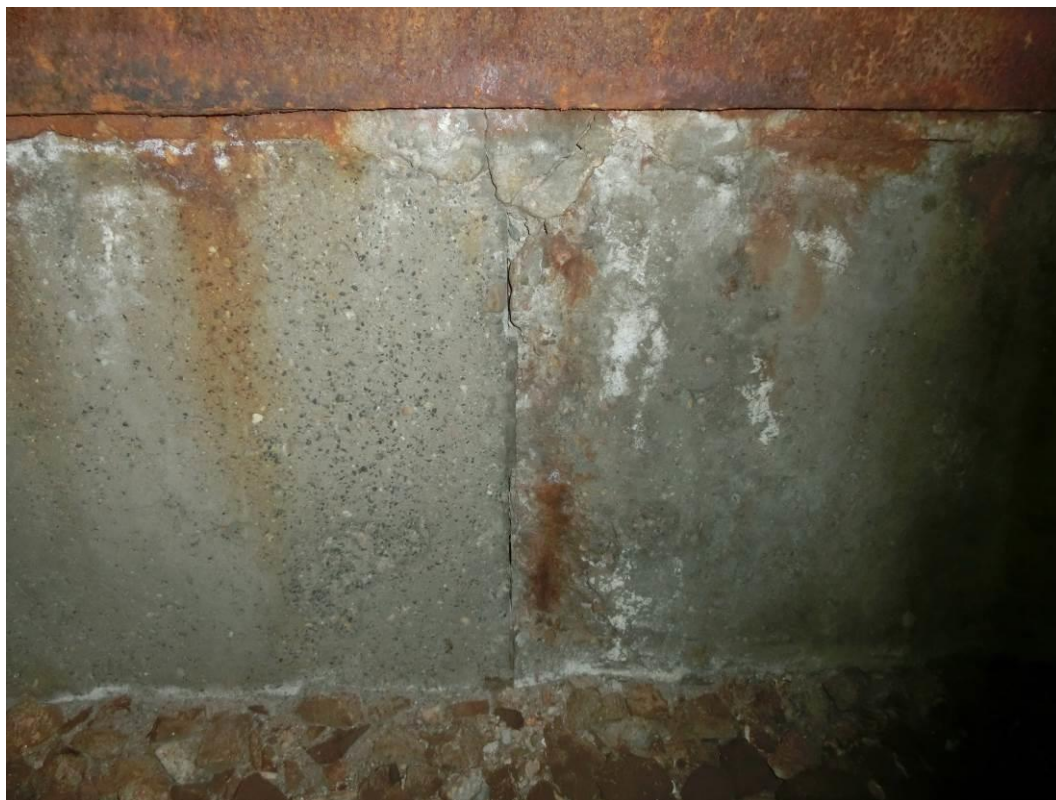
**Foto. 47:** Detail degradace krycí vrstvy betonu, lokální koroze výztuže

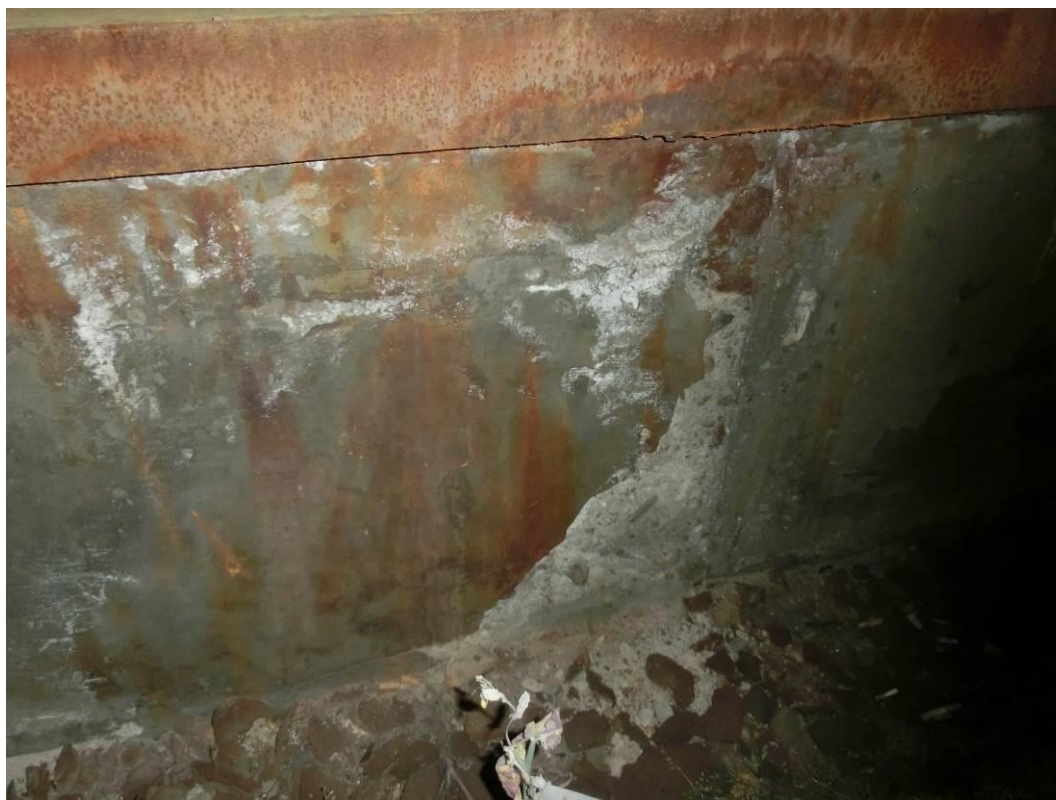
**Foto. 48:** Detail plošné koroze ocelového úhelníku a degradace betonu pod ním

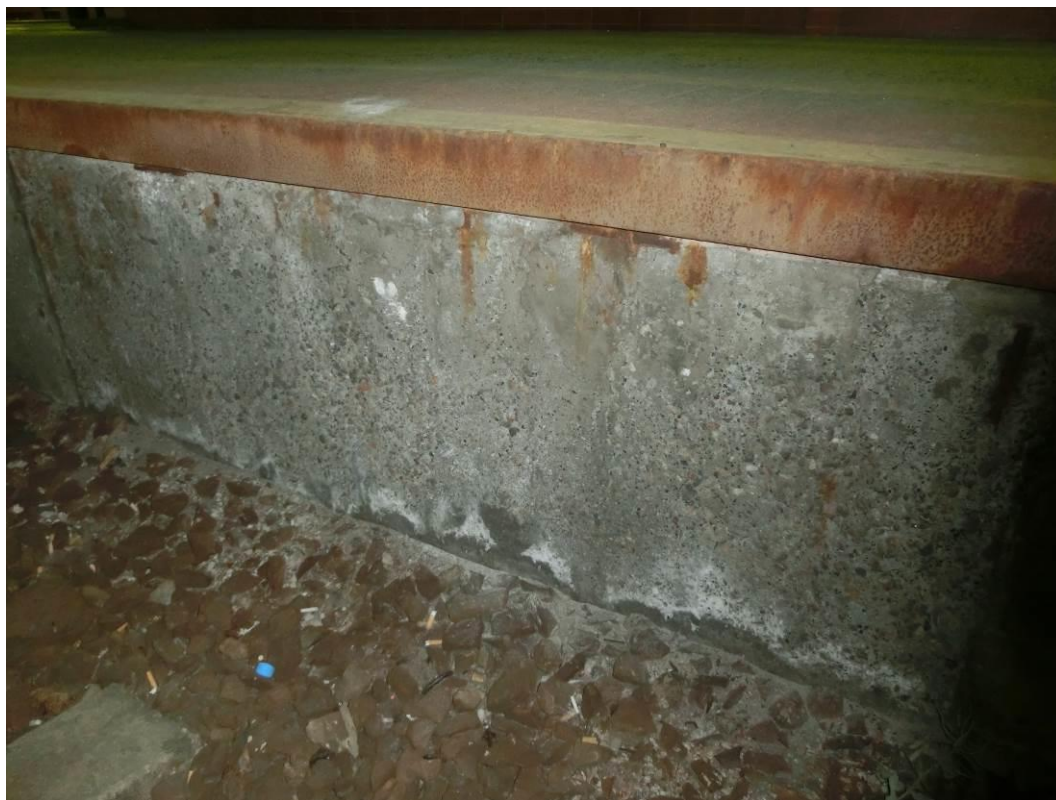
**Foto. 49:** Plošná koroze ocelového úhelníku, degradace krycí vrstvy betonu

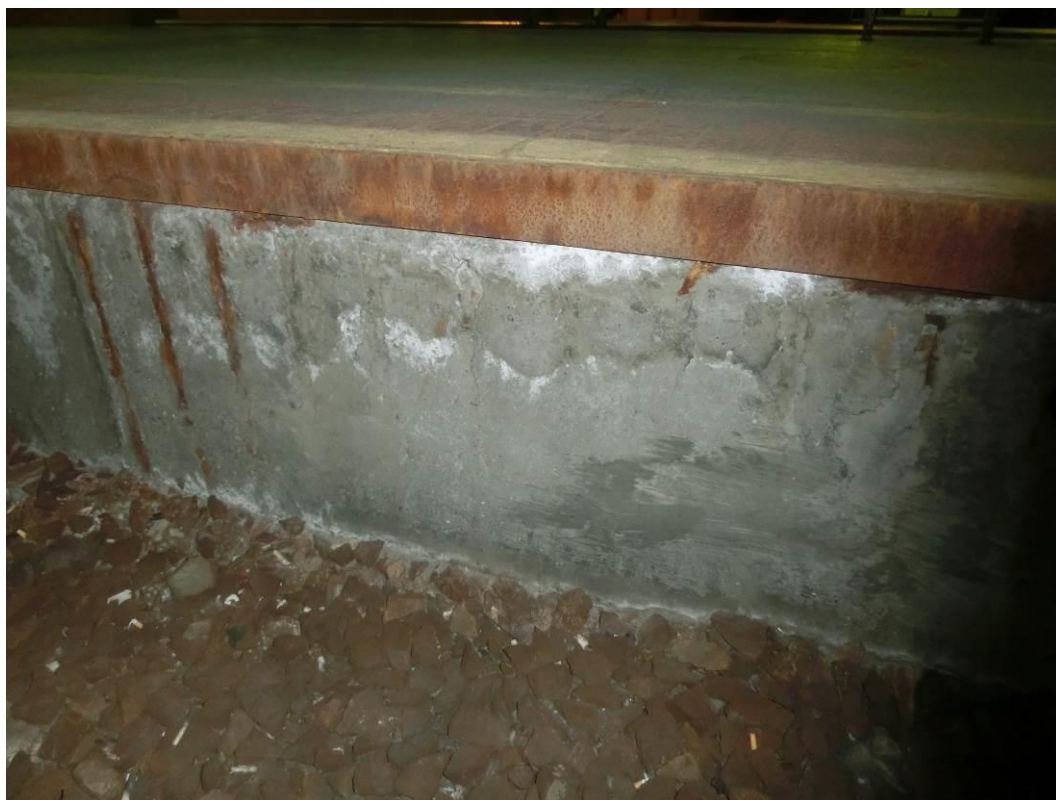
**Foto. 50:** Plošná koroze ocelového úhelníku, degradace krycí vrstvy betonu, lokální koroze ocelové výztuže

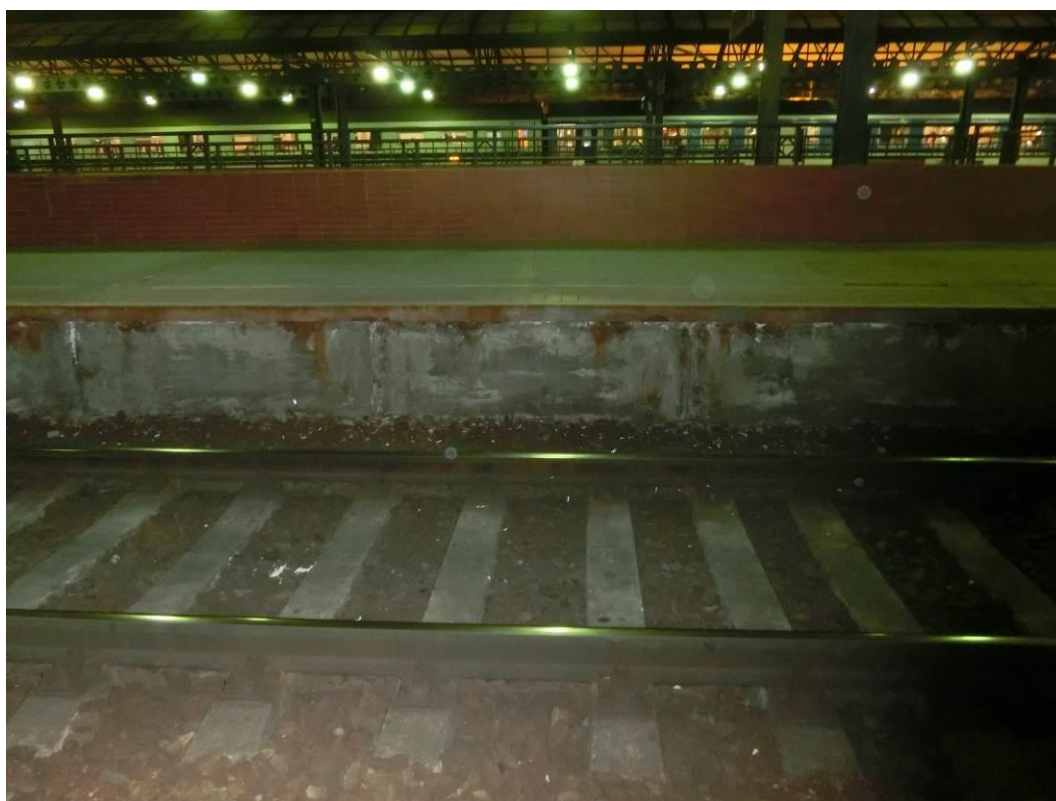
**Foto. 51:** Pohled na nástupištní zídku – patrná lokální koroze výztuže, degradace krycí vrstvy betonu

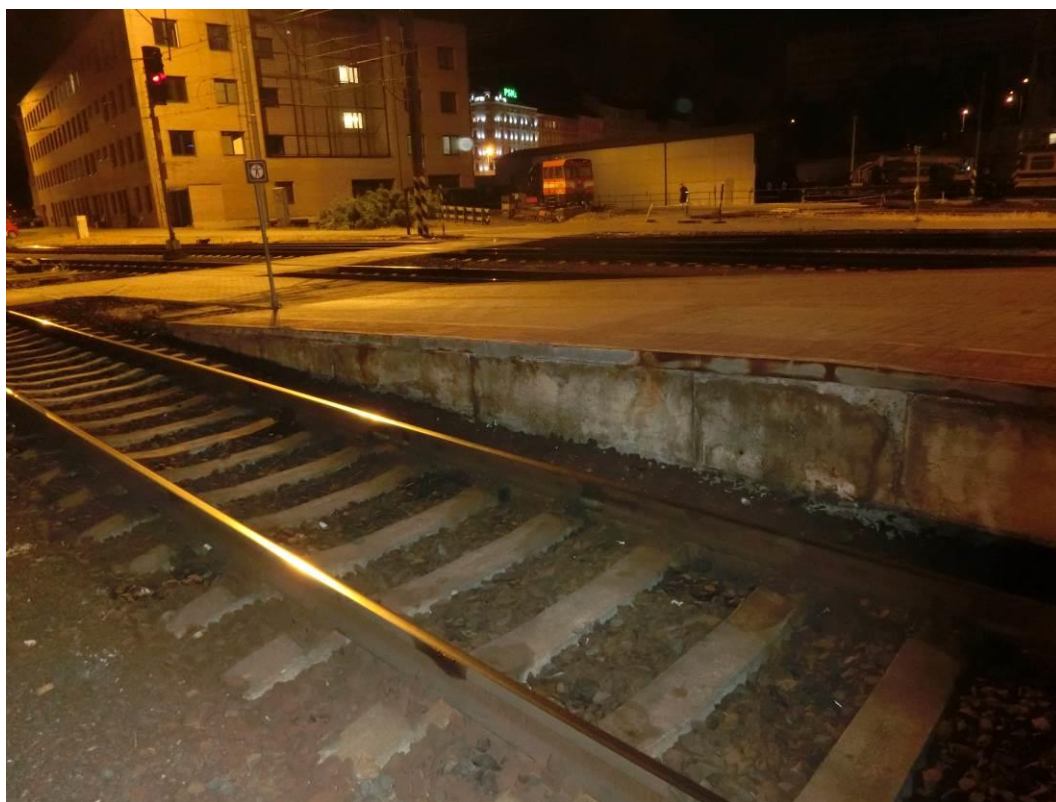
**Foto. 56:** Pohled na nástupištní zídku – patrná lokální koroze výztuže, degradace betonu

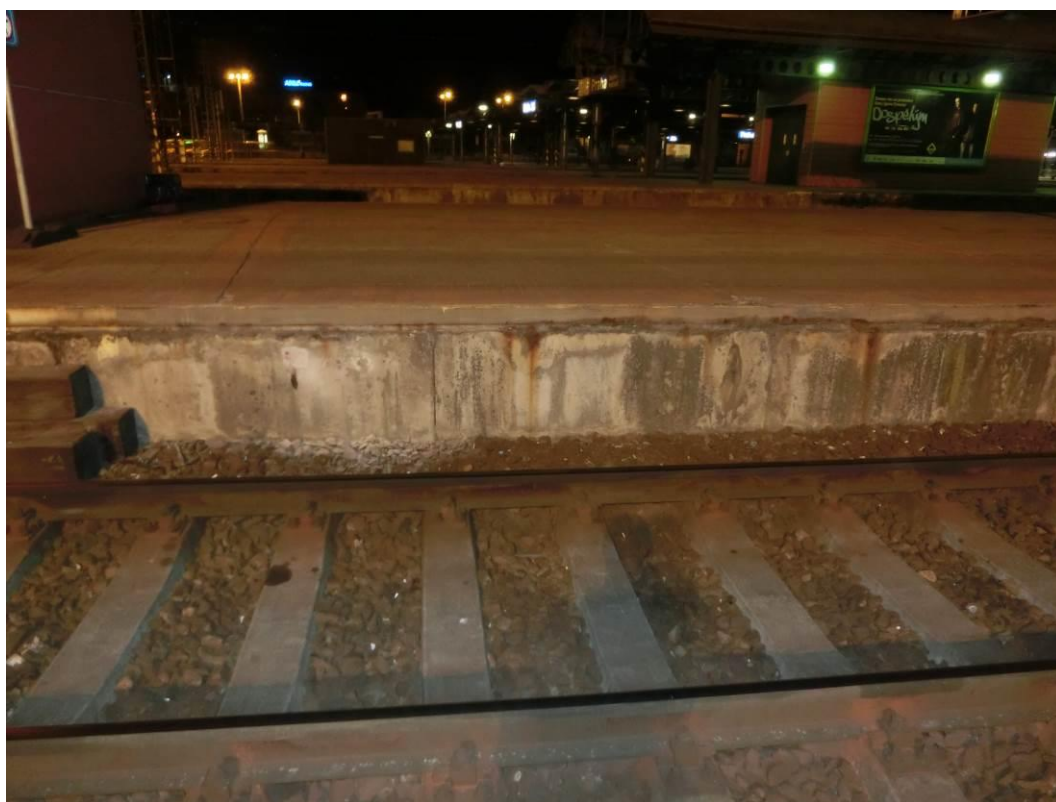
**Foto. 58:** Pohled na nástupištní zídku – patrná degradace krycí vrstvy betonu

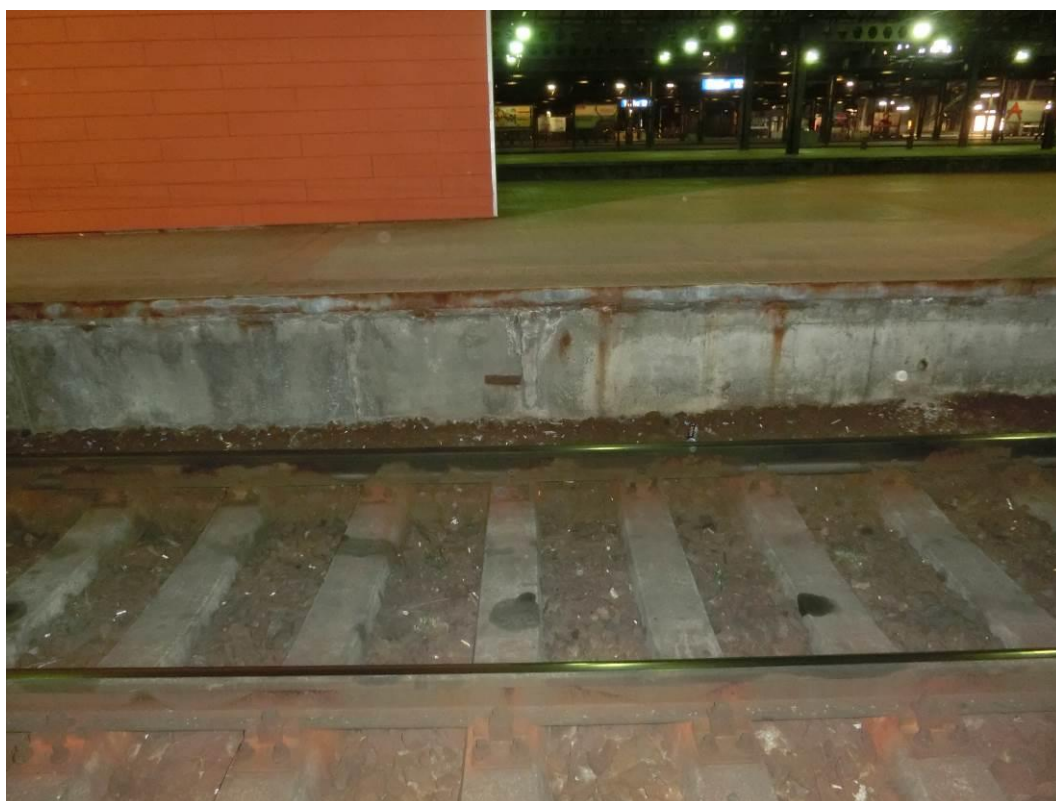
**Foto. 59:** Pohled na plošnou korozi ocelového úhelníku, degradace betonu pod úhelníkem

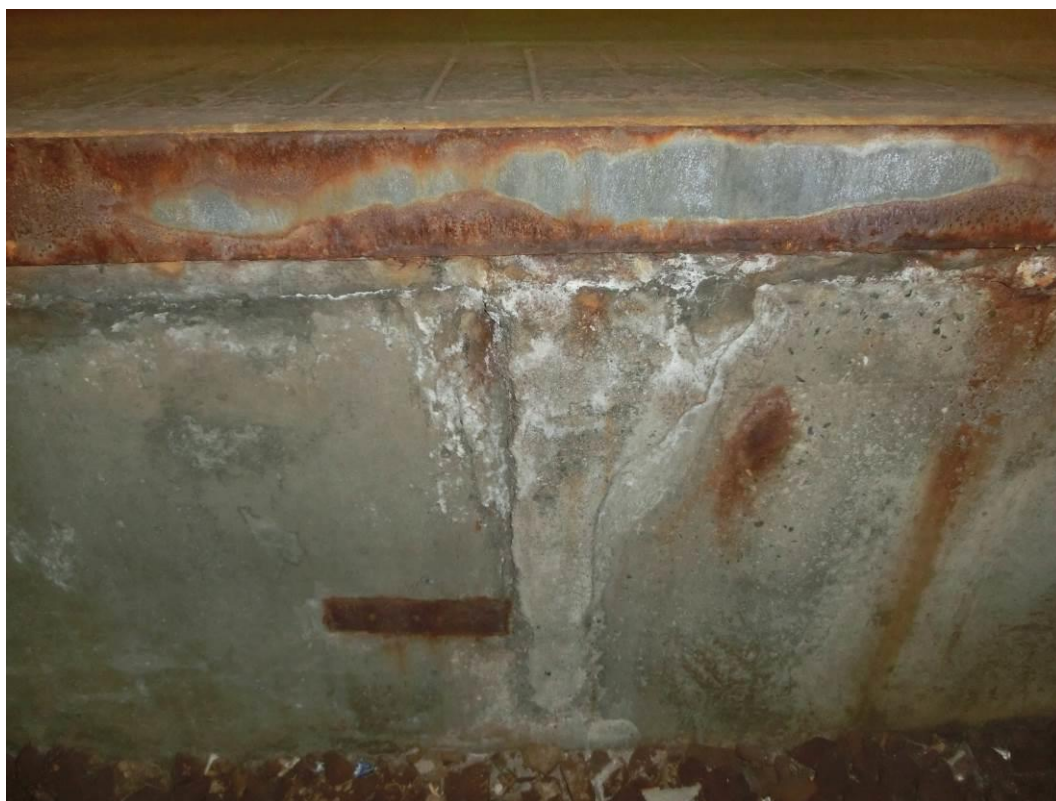
**Foto. 60:** Detail plošné koroze ocelového úhelníku, degradace betonu pod úhelníkem

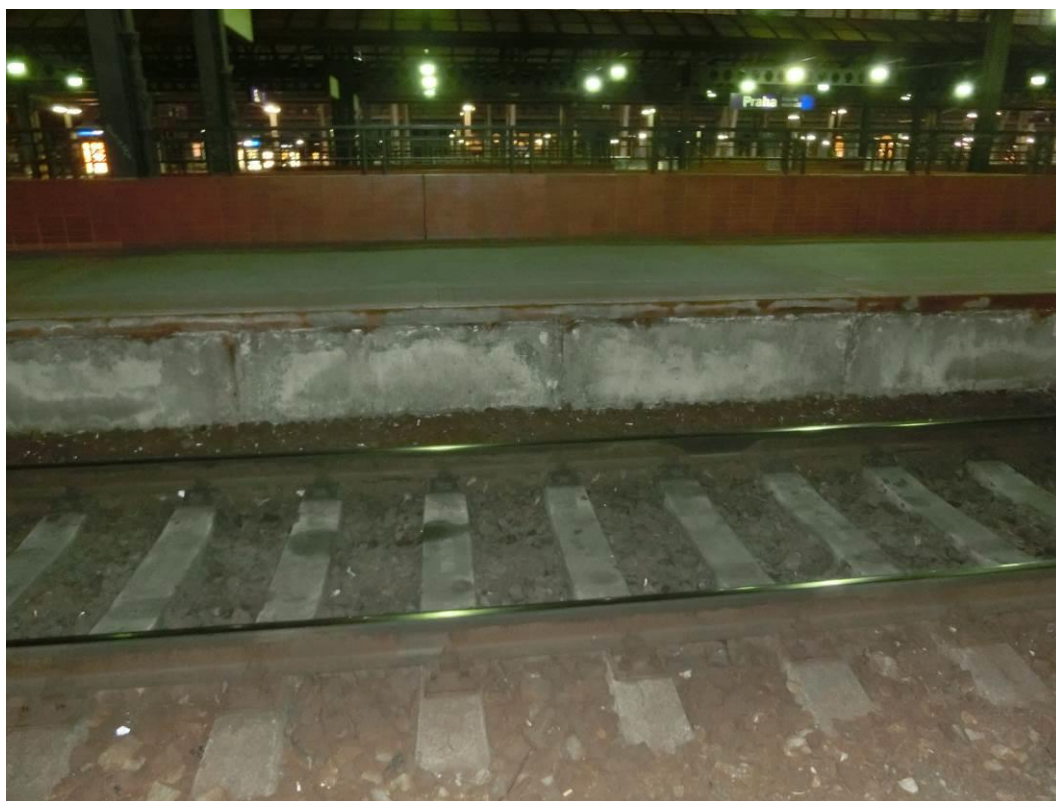
**Foto. 62:** Pohled na nástupištní zídku – patrná degradace krycí vrstvy betonu

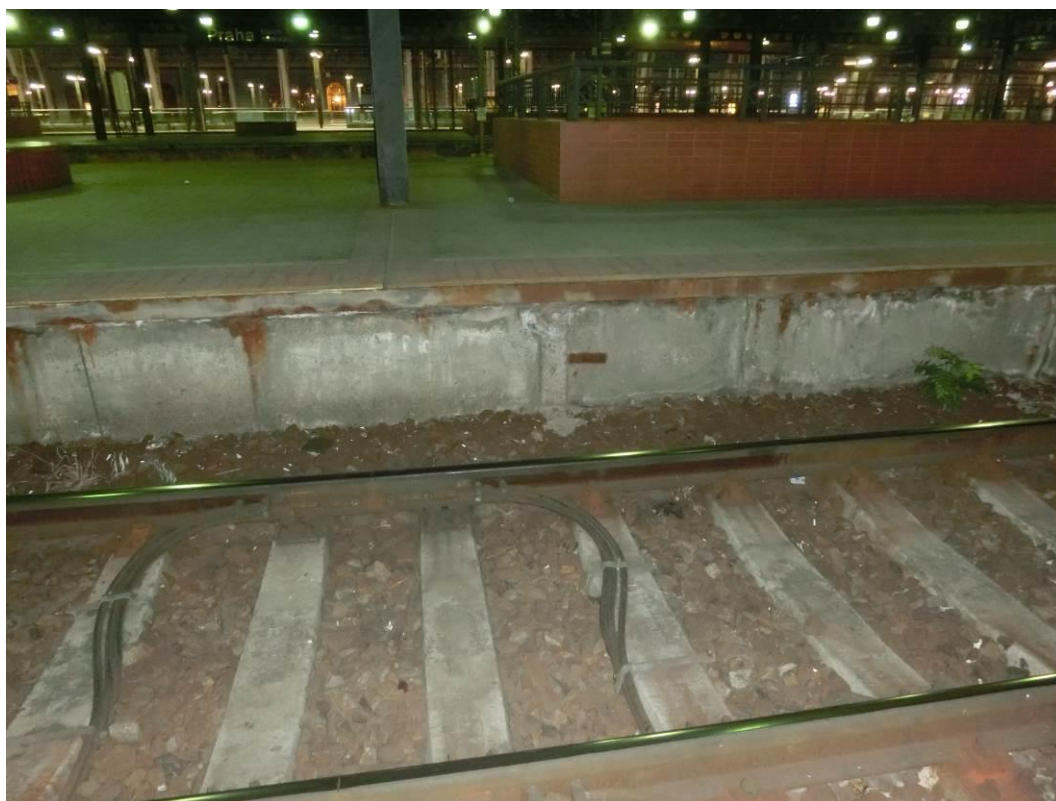
**Foto. 64:** Pohled na nástupištní zídku – patrná lokální koroze výztuže, degradace povrchu

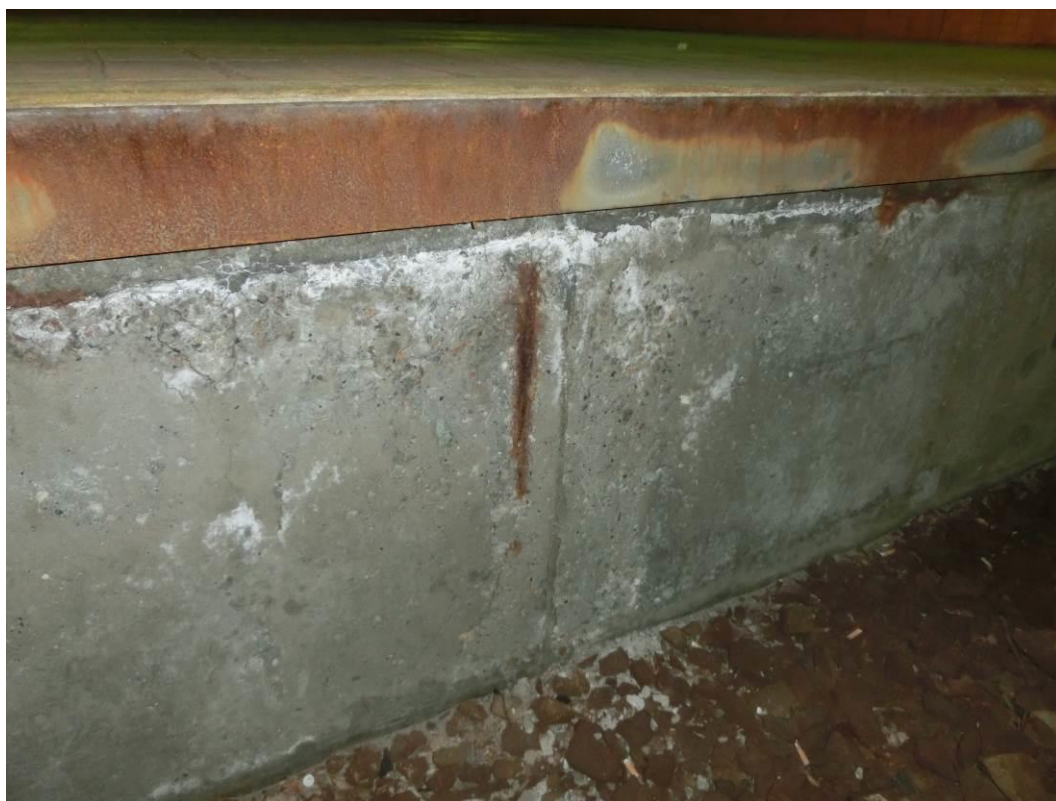
**Foto. 66:** Detail degradace krycí vrstvy betonu, lokální koroze výztuže

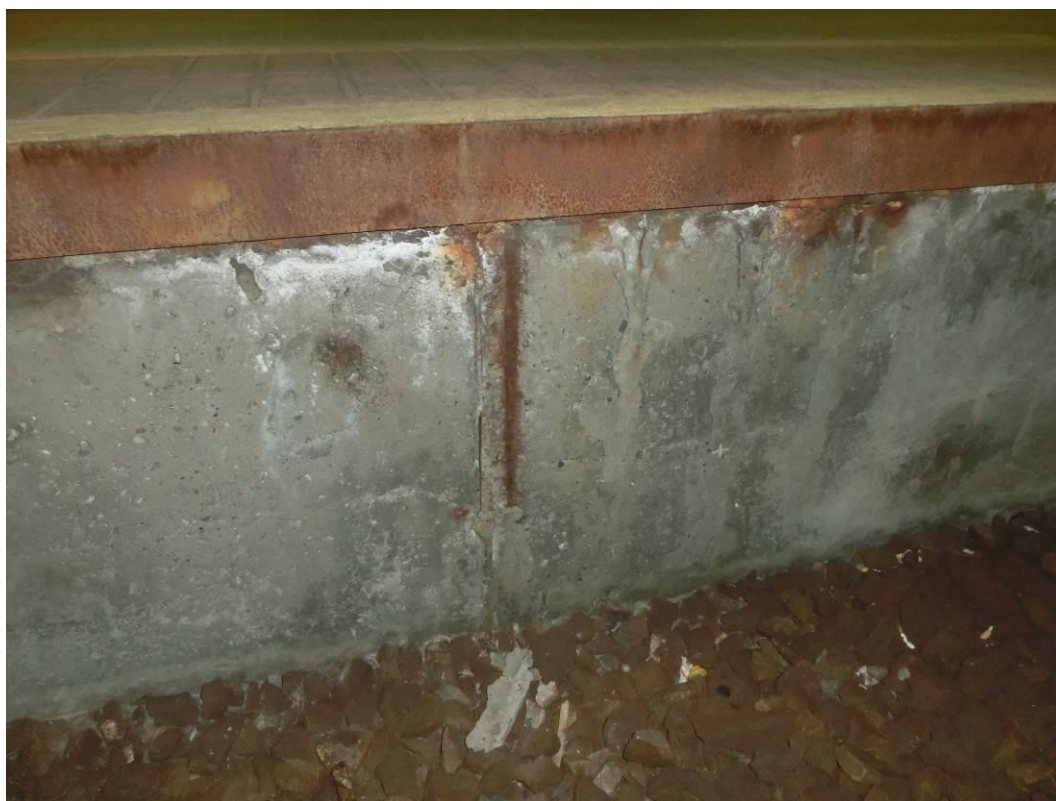
**Foto. 68:** Detail degradace krycí vrstvy betonu, lokální koroze výztuže

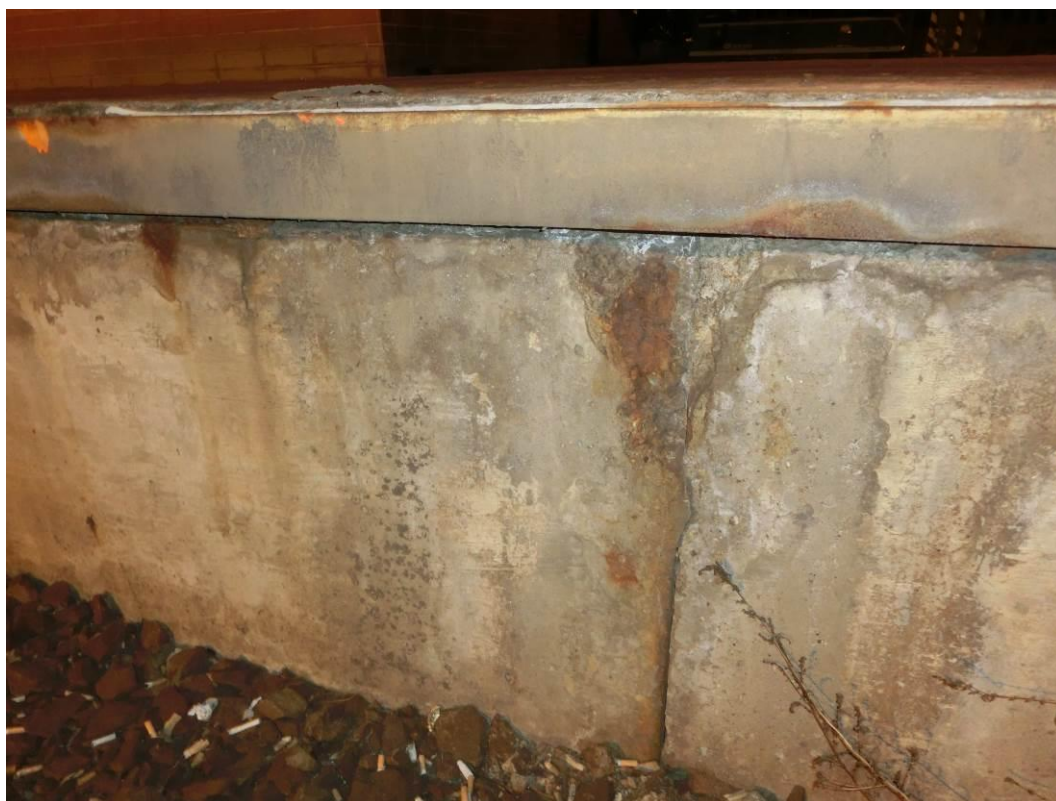
**Foto. 70:** Detail degradace krycí vrstvy betonu, lokální koroze výztuže

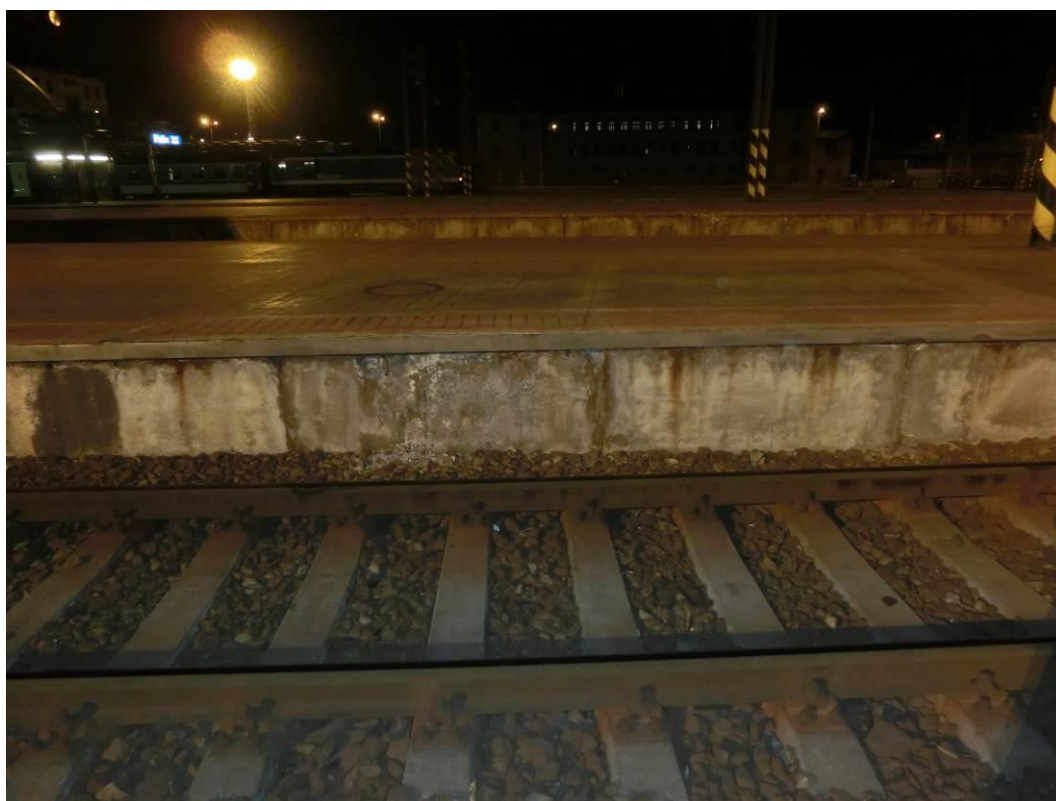
**Foto. 71:** Pohled na nástupištní zídku – patrná degradace krycí vrstvy betonu

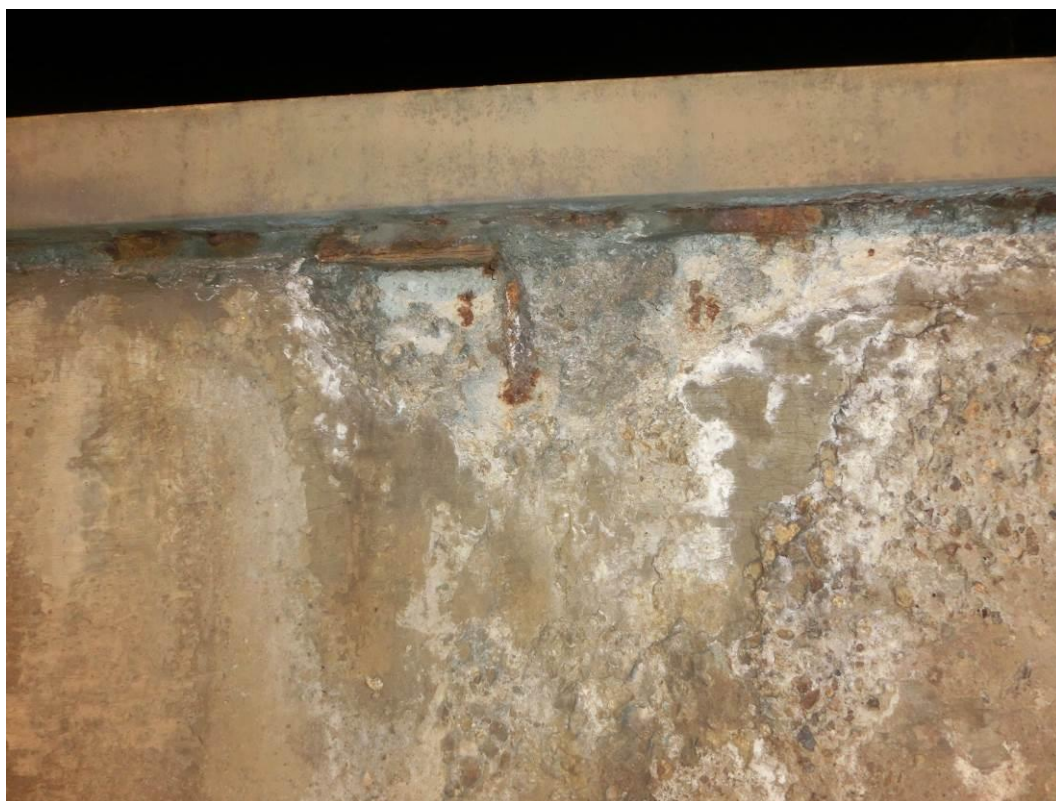
**Foto. 72:** Detail degradace krycí vrstvy betonu, lokální koroze výztuže

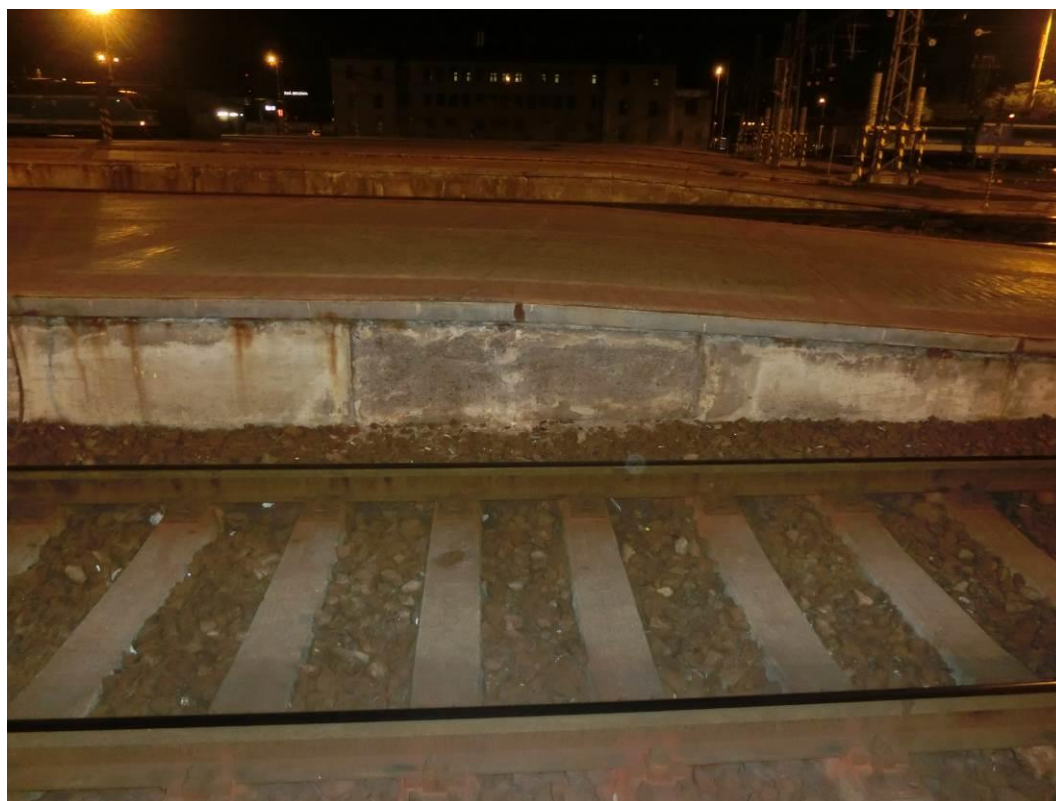
**Foto. 74:** Pohled na nástupištní zídku – patrná degradace krycí vrstvy betonu

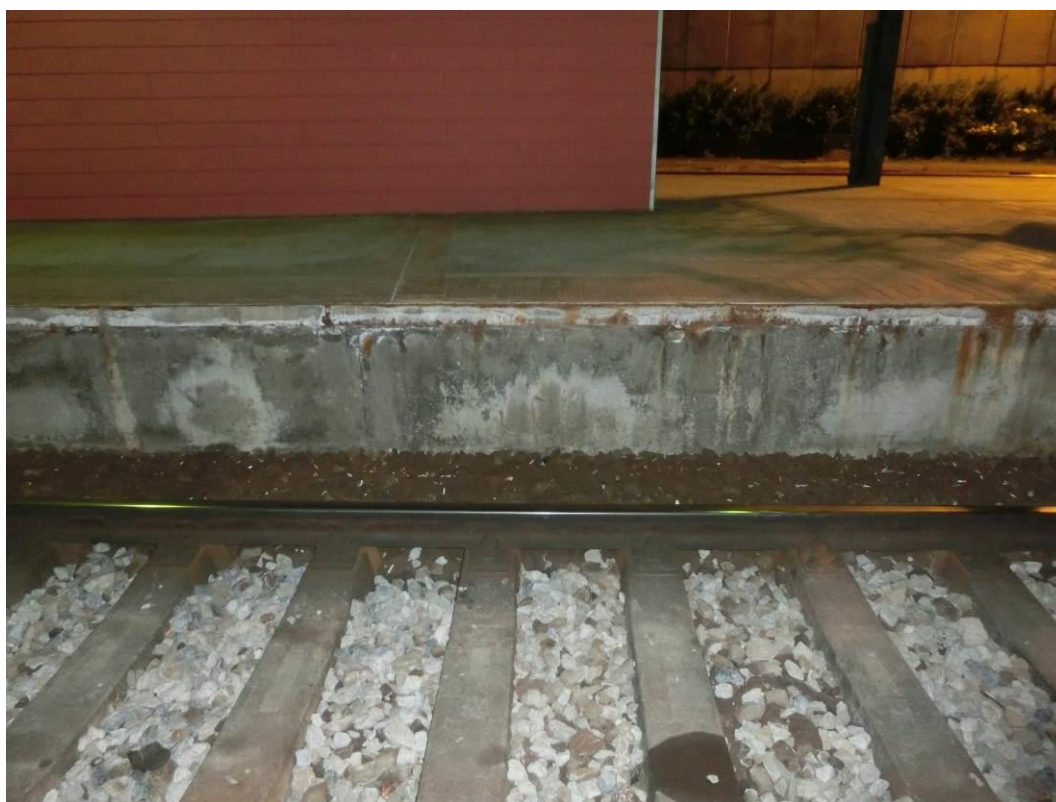
**Foto. 76:** Pohled na nástupištní zidku – patrná degradace krycí vrstvy betonu

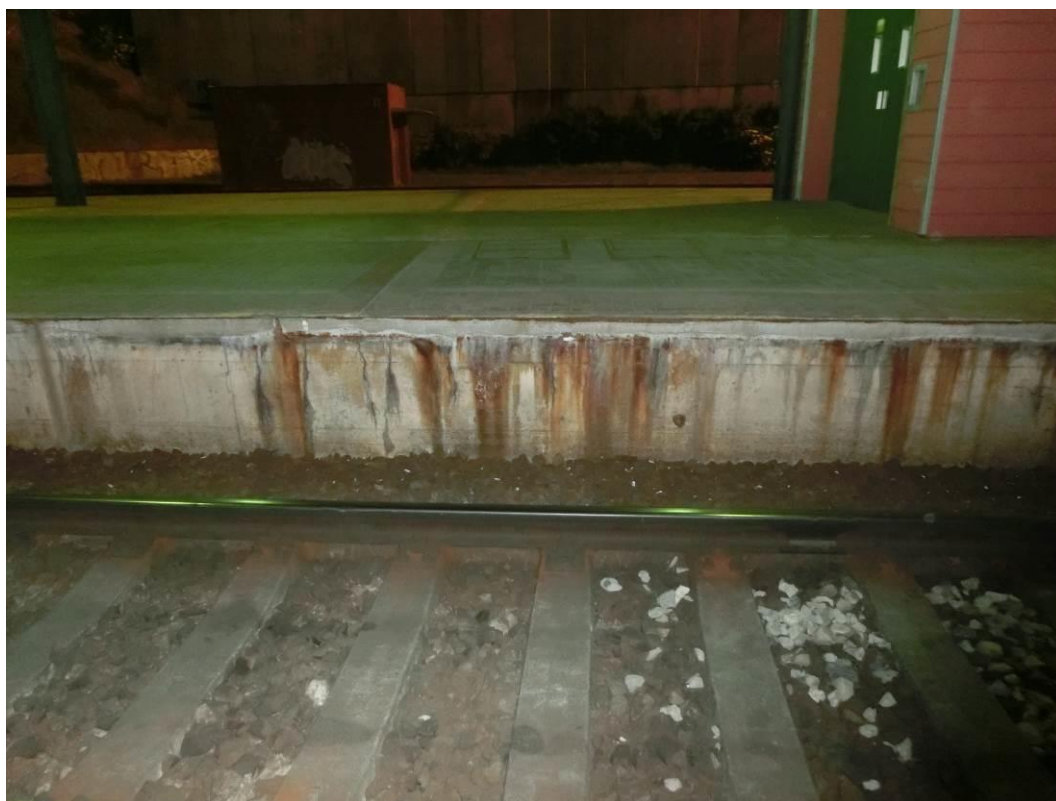
**Foto. 78:** Degradace betonu pod ocelovým úhelníkem, plošná koroze úhelníku

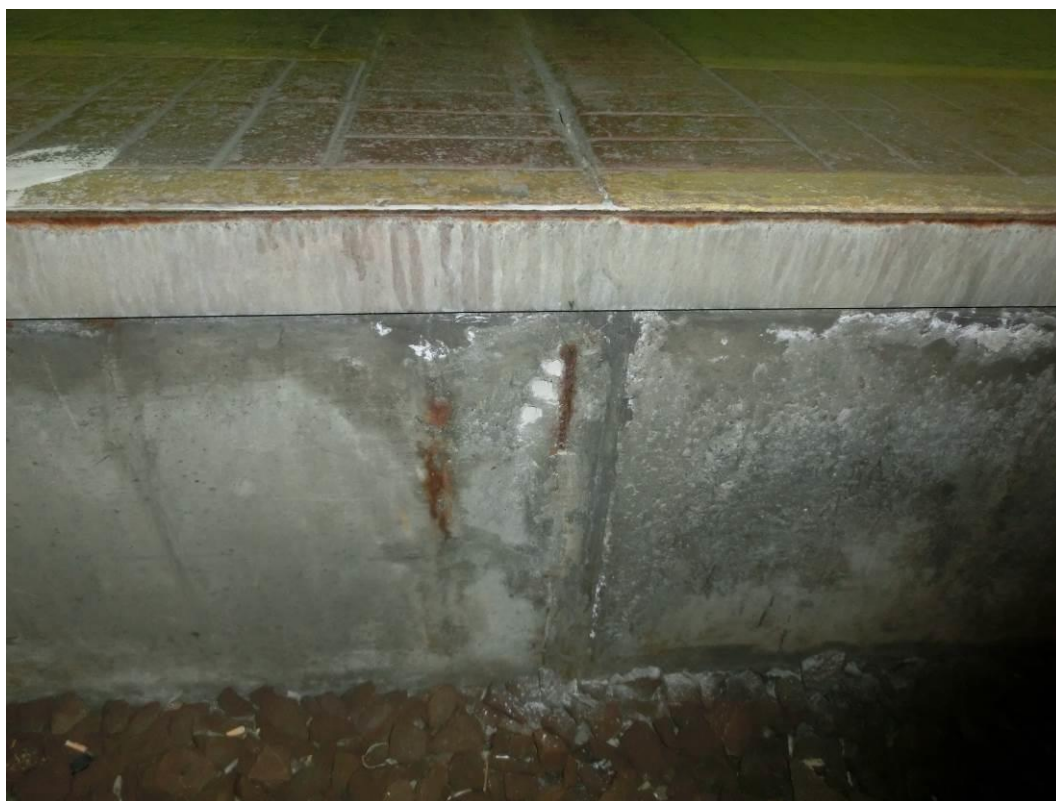
**Foto. 80:** Detail koroze výztuže

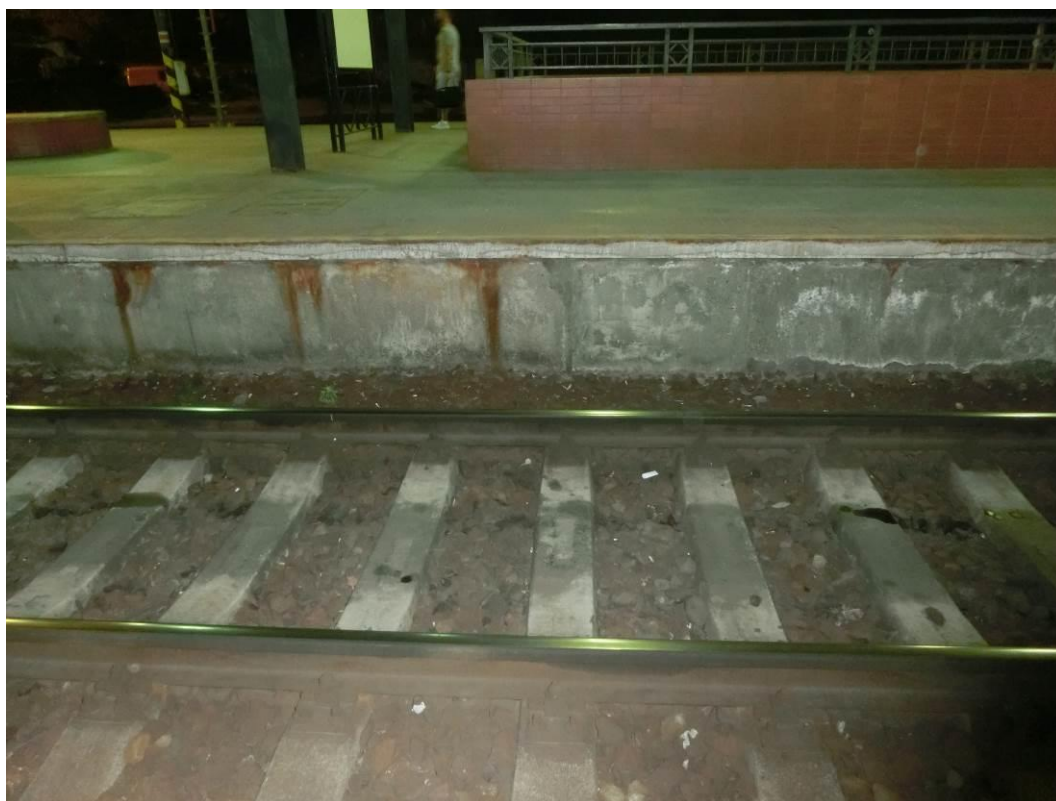
**Foto. 82:** Pohled na nástupištní zídku – patrná degradace krycí vrstvy betonu

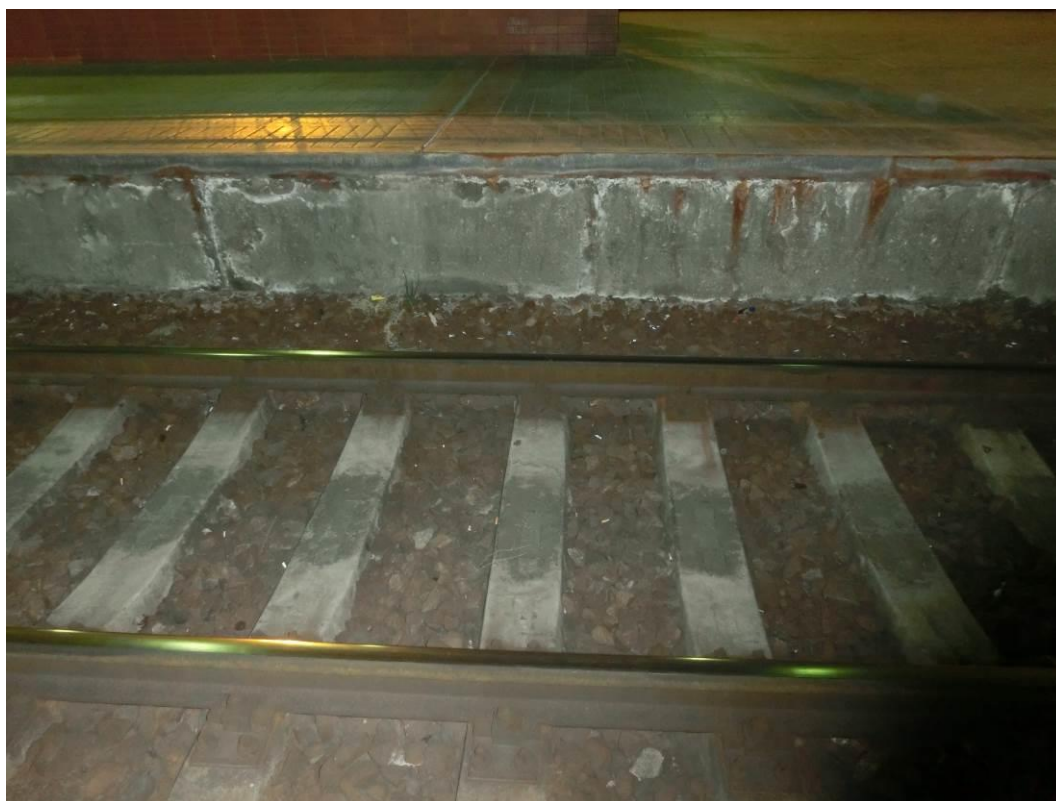
**Foto. 84:** Detail degradace betonu pod zkorodovaným ocelovým úhelníkem

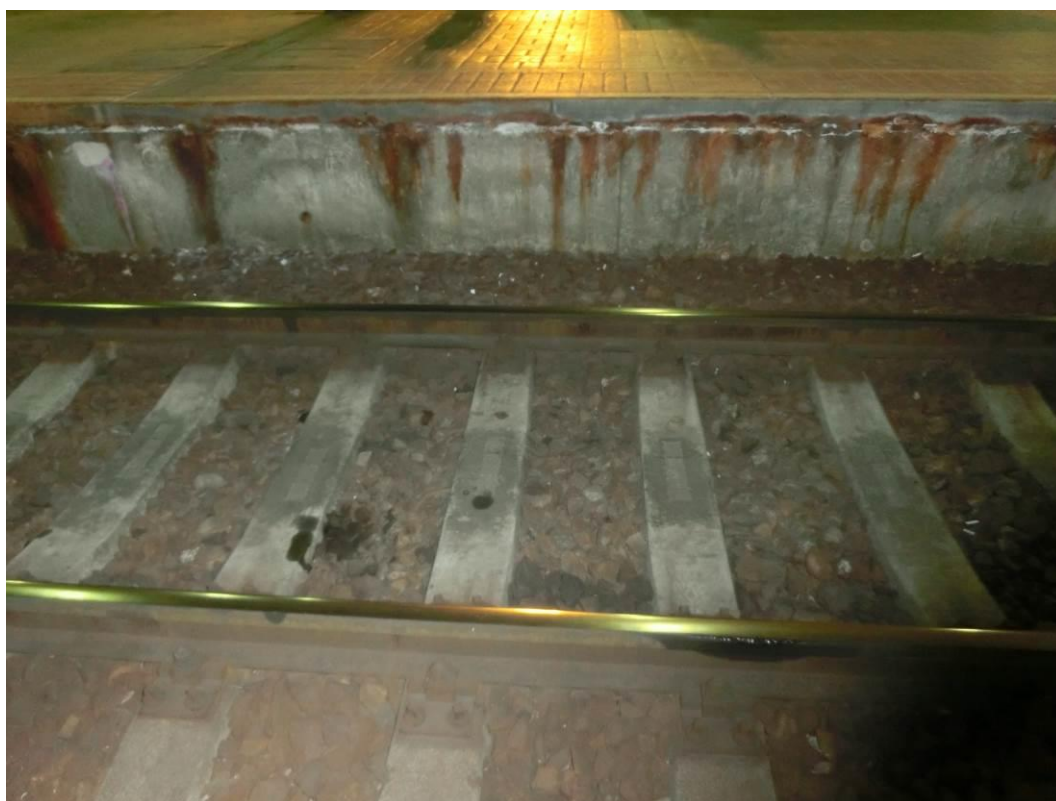
**Foto. 85:** Detail degradace betonu pod zkorodovaným ocelovým úhelníkem

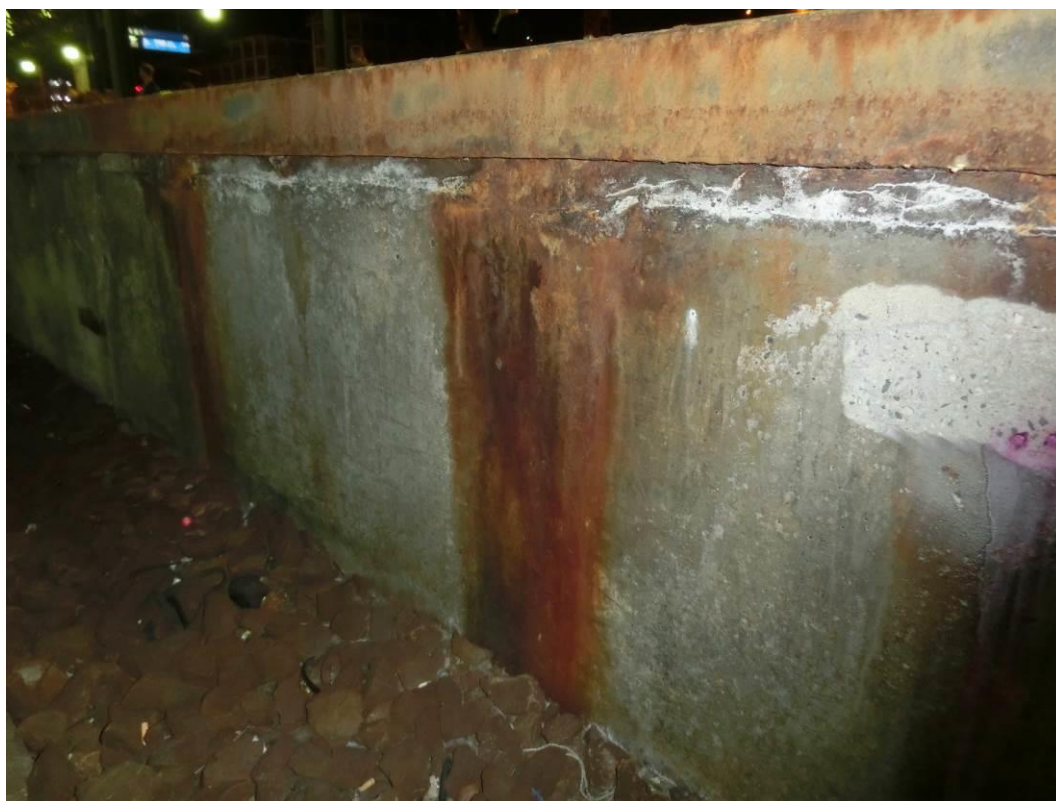
**Foto. 86:** Detail degradace betonu pod zkorodovaným ocelovým úhelníkem

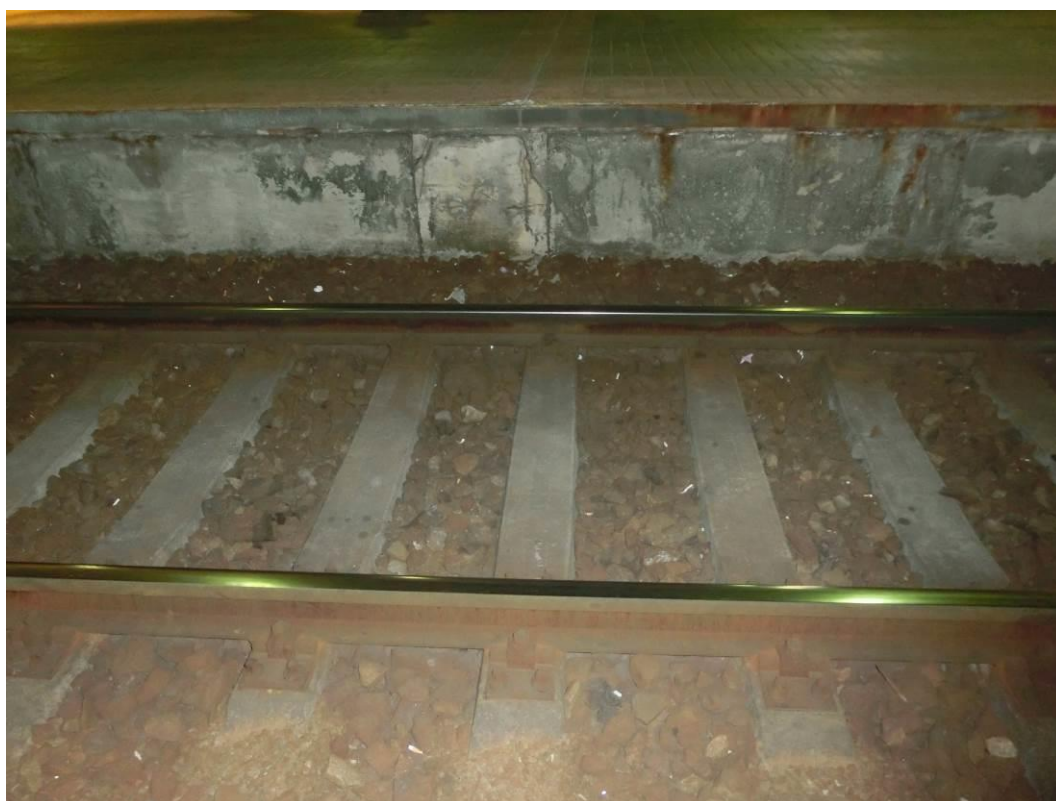
**Foto. 87:** Pohled na nástupištní zídku – patrná degradace krycí vrstvy betonu vrstvy
