**ČESKÉ VYSOKÉ UČENÍ TECHNICKÉ  
V PRAZE**

**K L O K N E R Ů V   Ú S T A V**  
**Šolínova 7, 166 08 Praha 6 – Dejvice**

**Expertní zpráva č.  
1800 J 159**

**STAVEBNĚ TECHNICKÝ PRŮZKUM NÁSTUPIŠTNÍCH ZÍDEK  
PRAHA – HLAVNÍ NÁDRAŽÍ – NÁSTUPIŠTĚ 5, 6 A 7**

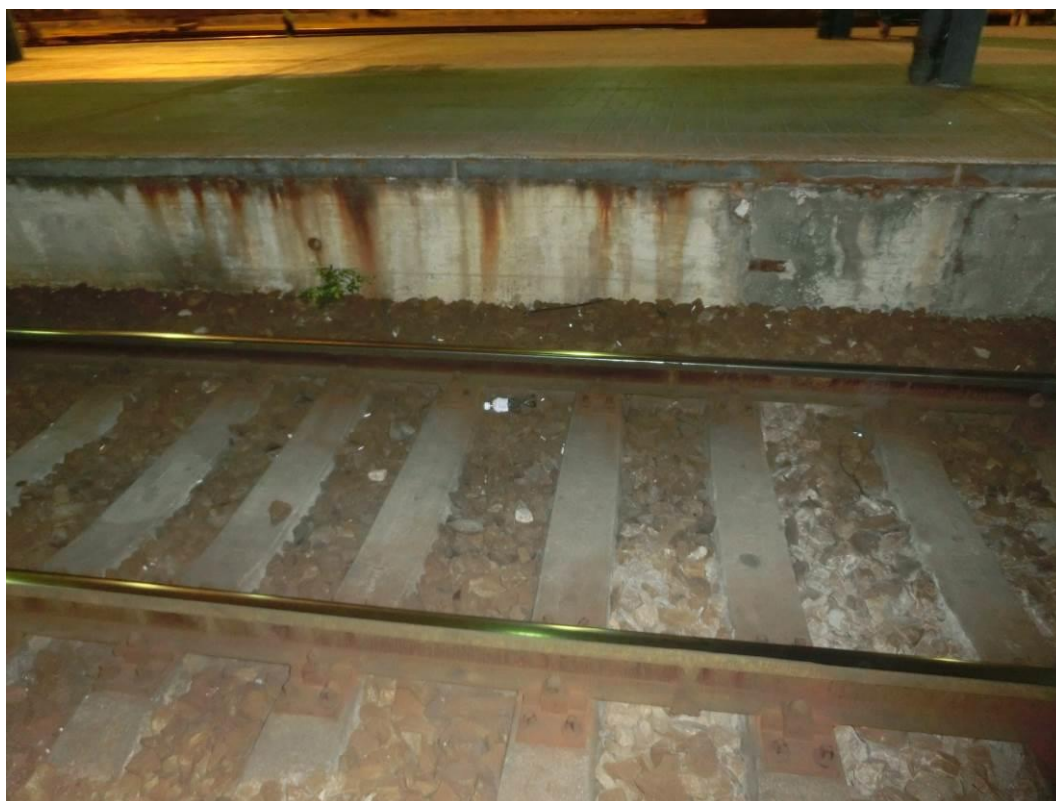
**Foto. 88:** Pohled na nástupištní zídku – patrná degradace krycí vrstvy betonu vrstvy

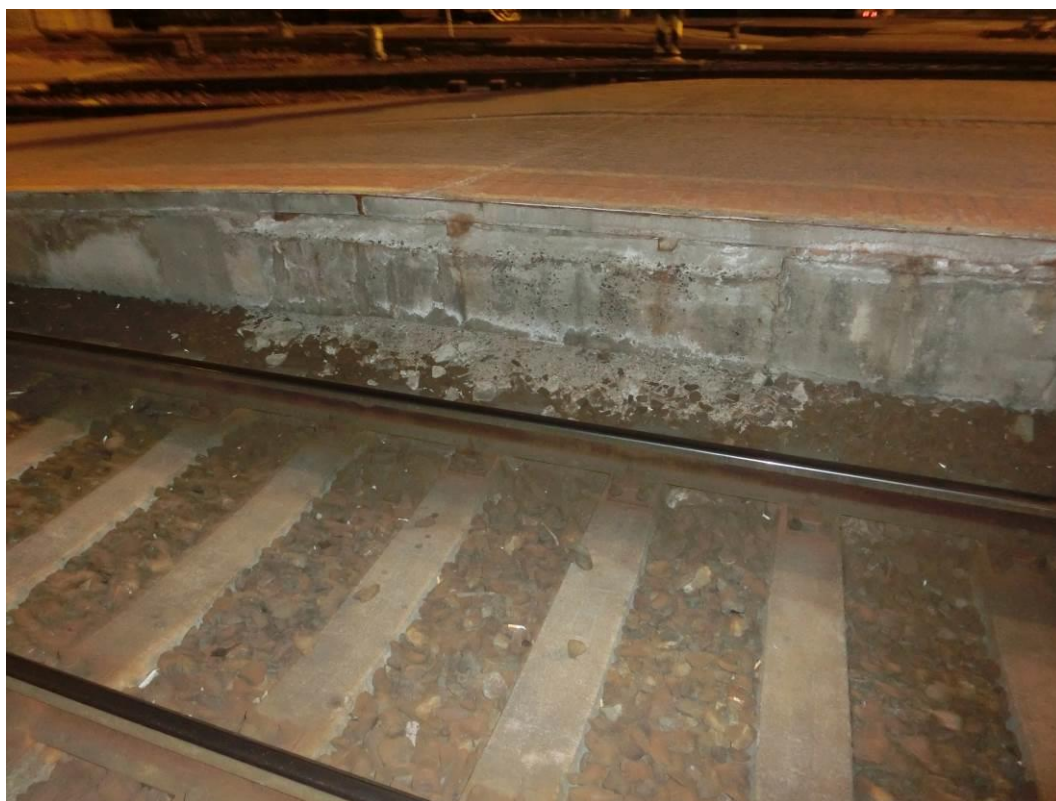
**Foto. 90:** Detail degradace betonu pod zkorodovaným vrstvy

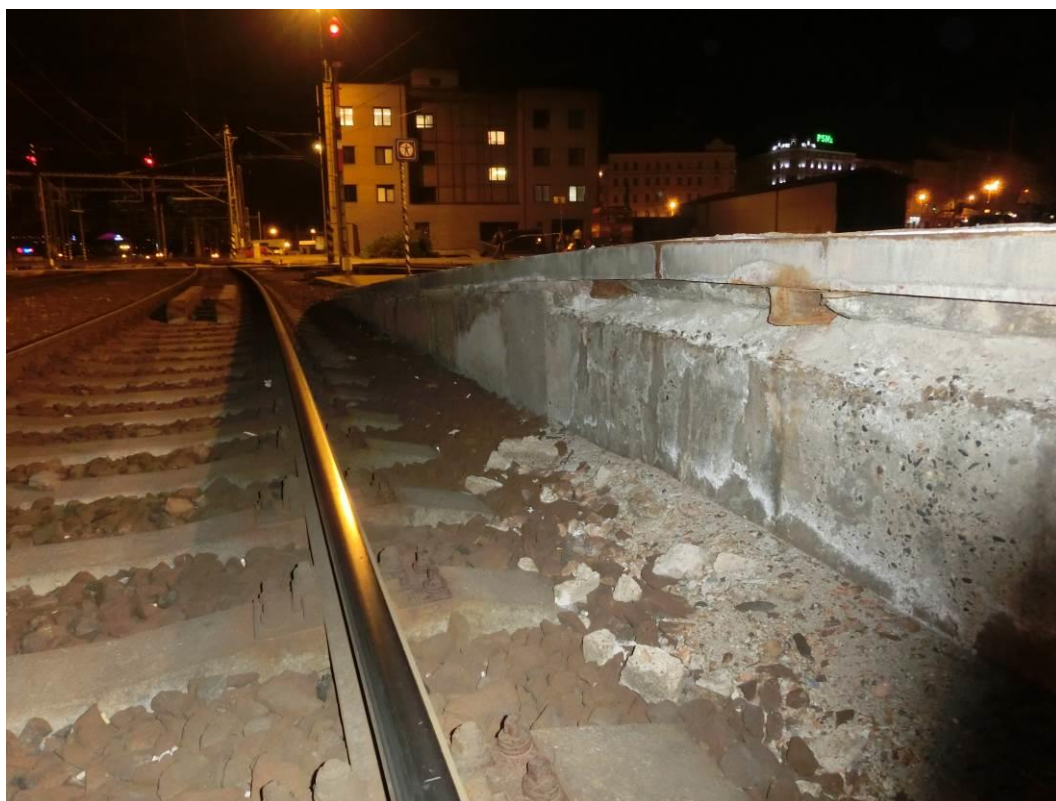
**Foto. 92:** Detail degradace betonu pod zkorodovaným úhelníkem

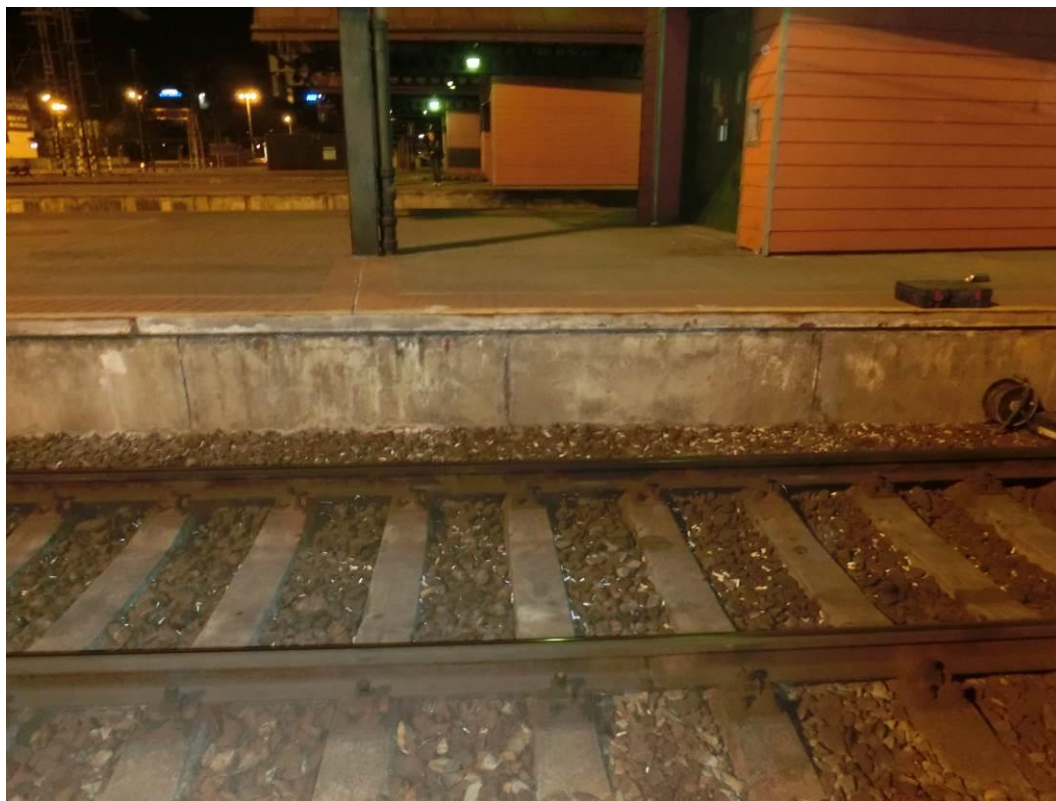
**Foto. 94:** Lokální prokreslení výztuže vlivem nedostatečného krytí a degradaci betonu

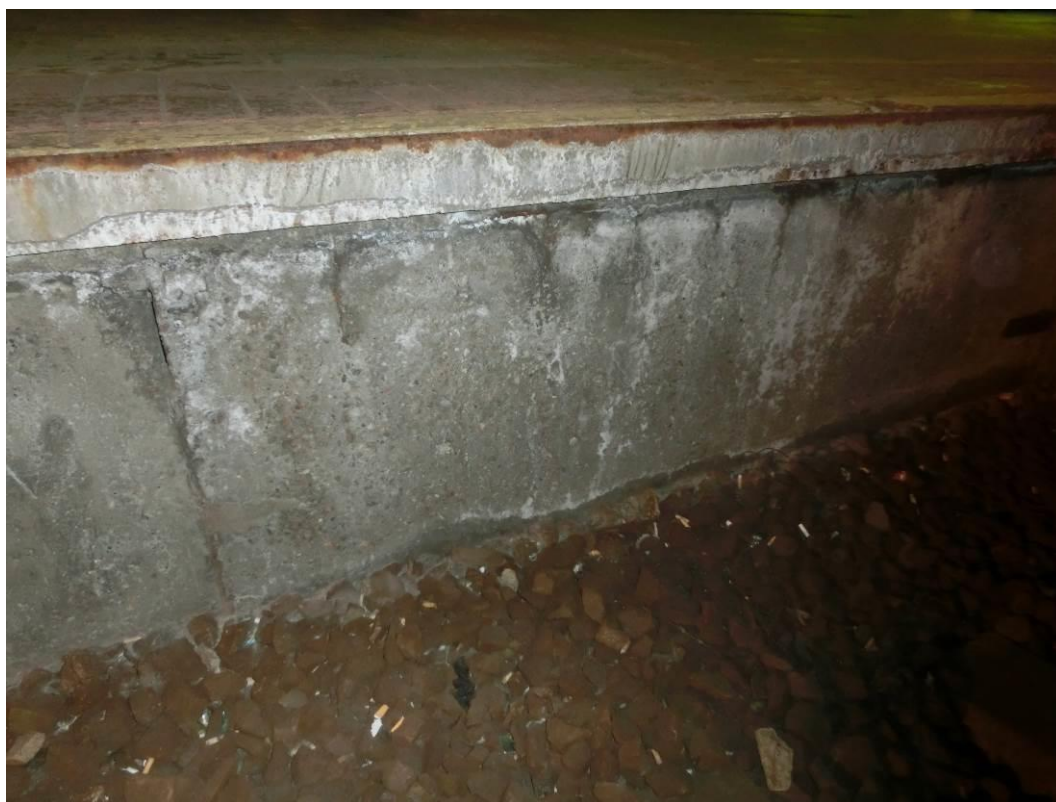
**Foto. 96:** Detail degradace horní vrstvy betonu – prokreslení výztuže

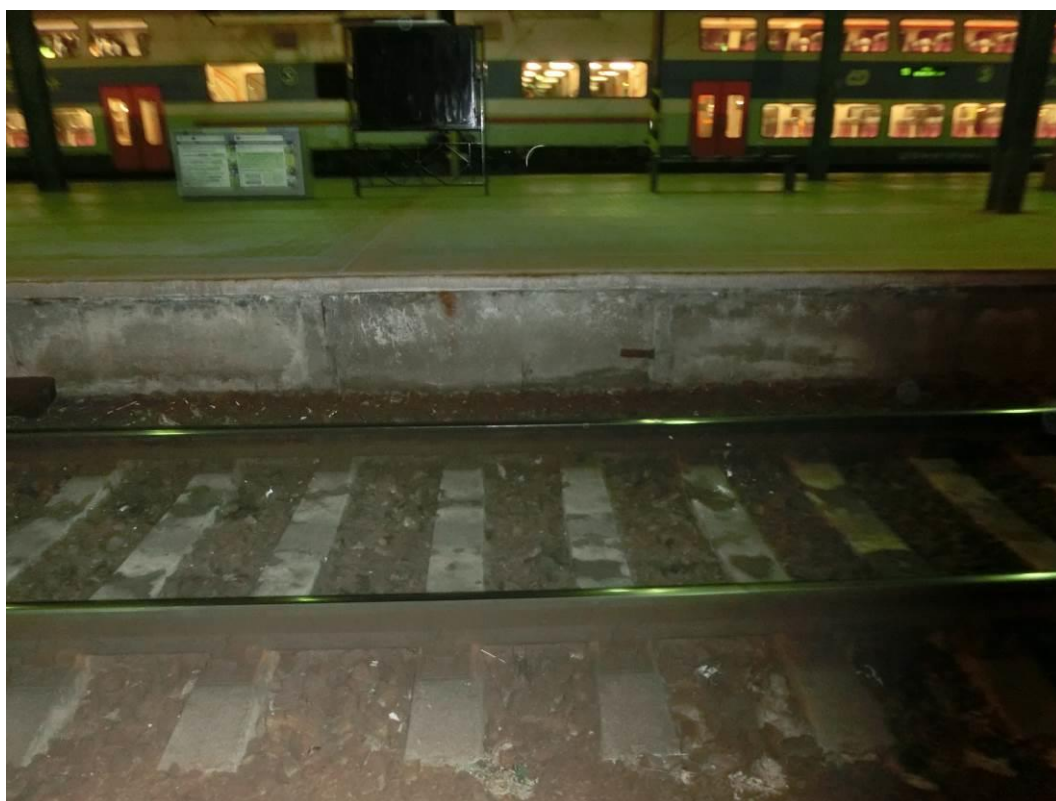
**Foto. 97:** Pohled na nástupištní zídku – patrná lokální koroze výztuže, degradace povrchu

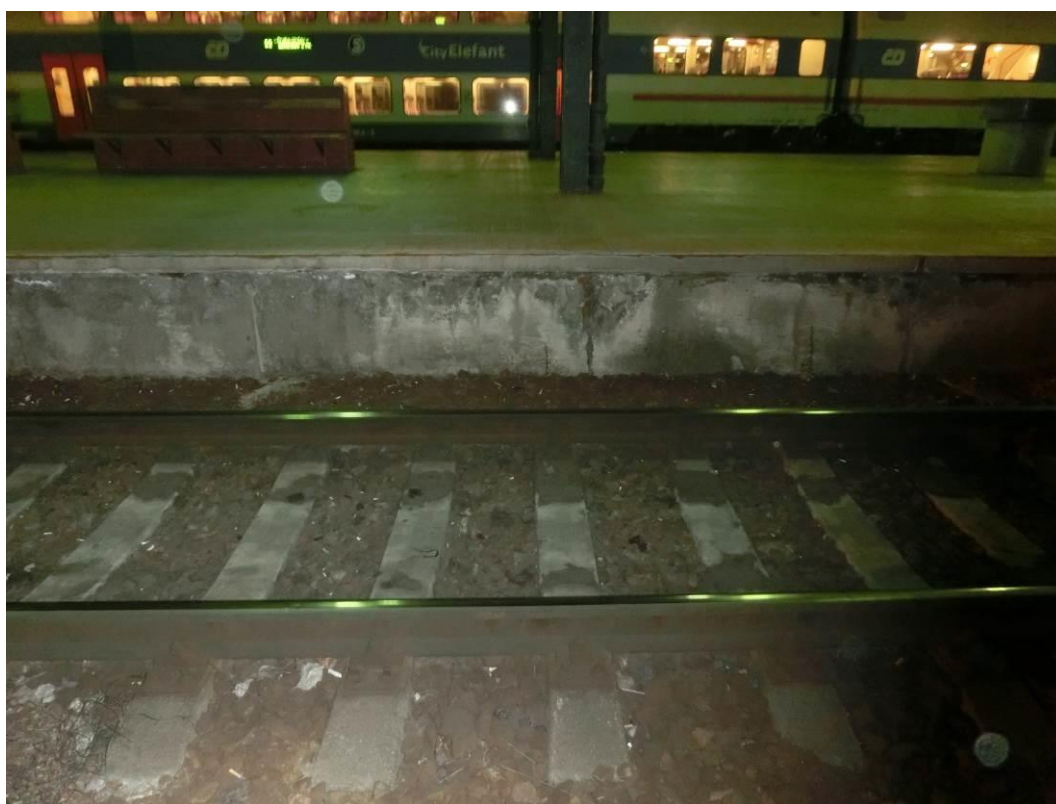
**Foto. 98:** Pohled na nástupištní zídku – patrná lokální koroze výztuže, degradace povrchu

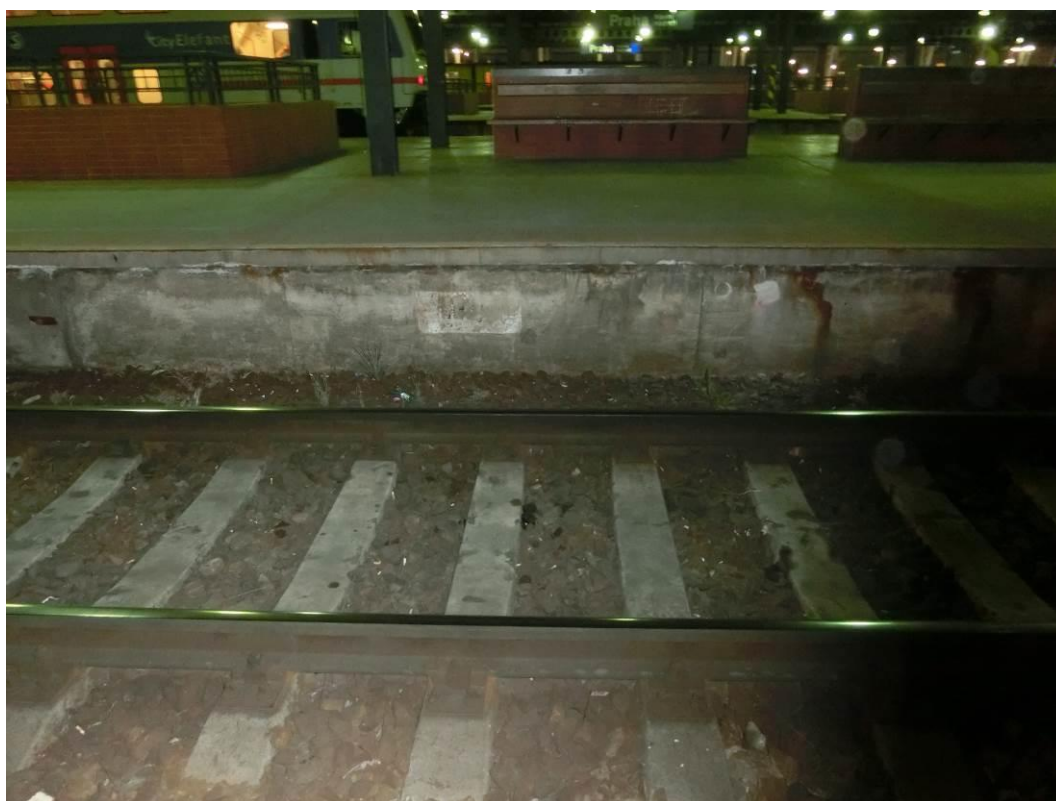
**Foto. 99:** Pohled na nástupištní zídku – patrná lokální koroze výztuže, degradace povrchu

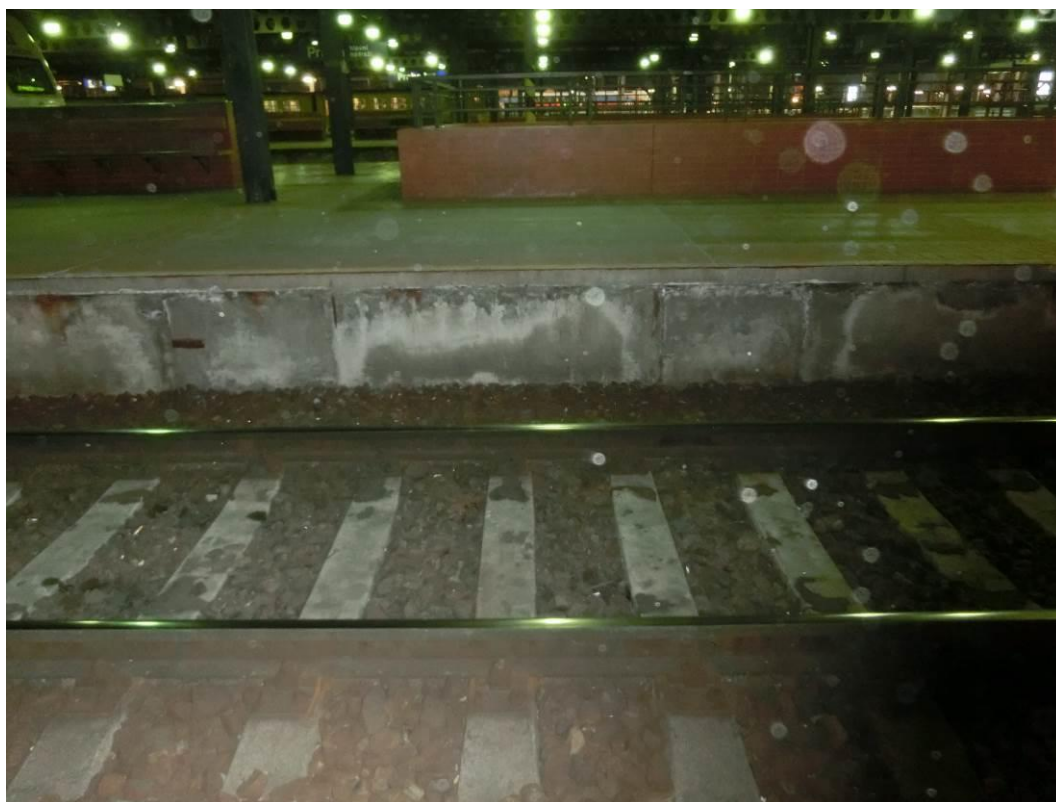
**Foto. 100:** Pohled na nástupištní zídku – patrná lokální koroze výztuže, degradace povrchu

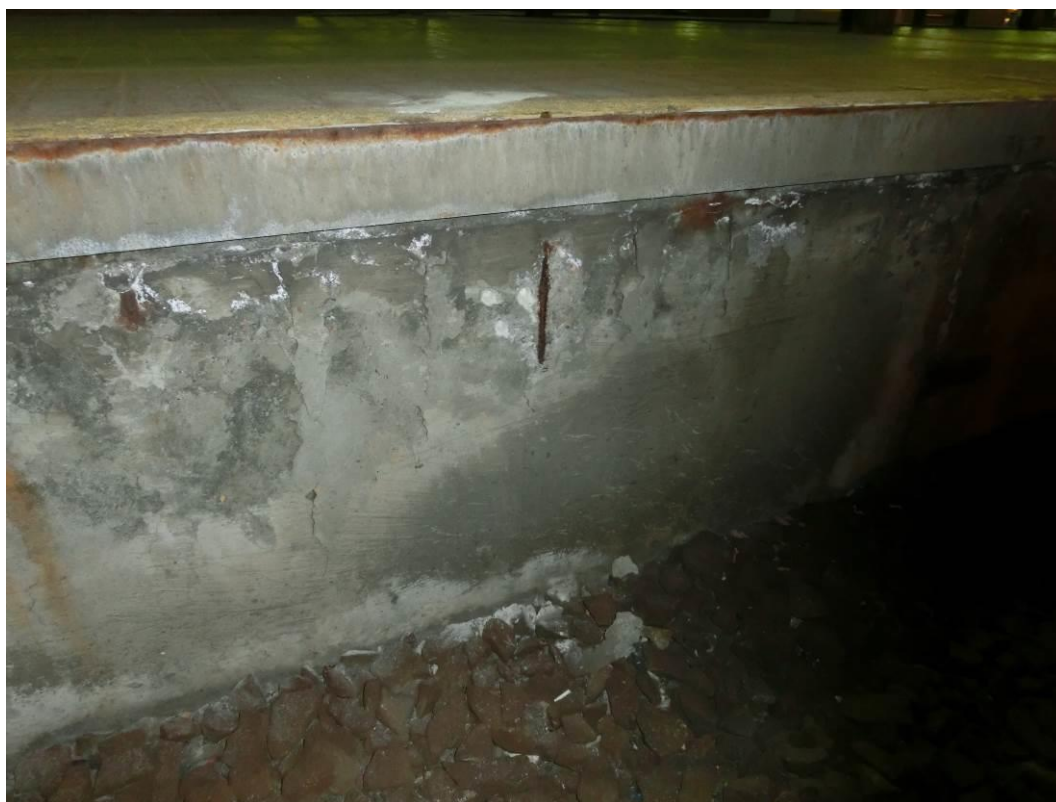
**Foto. 102:** Lokální koroze výztuže, plošná koroze ocelového úhelníku

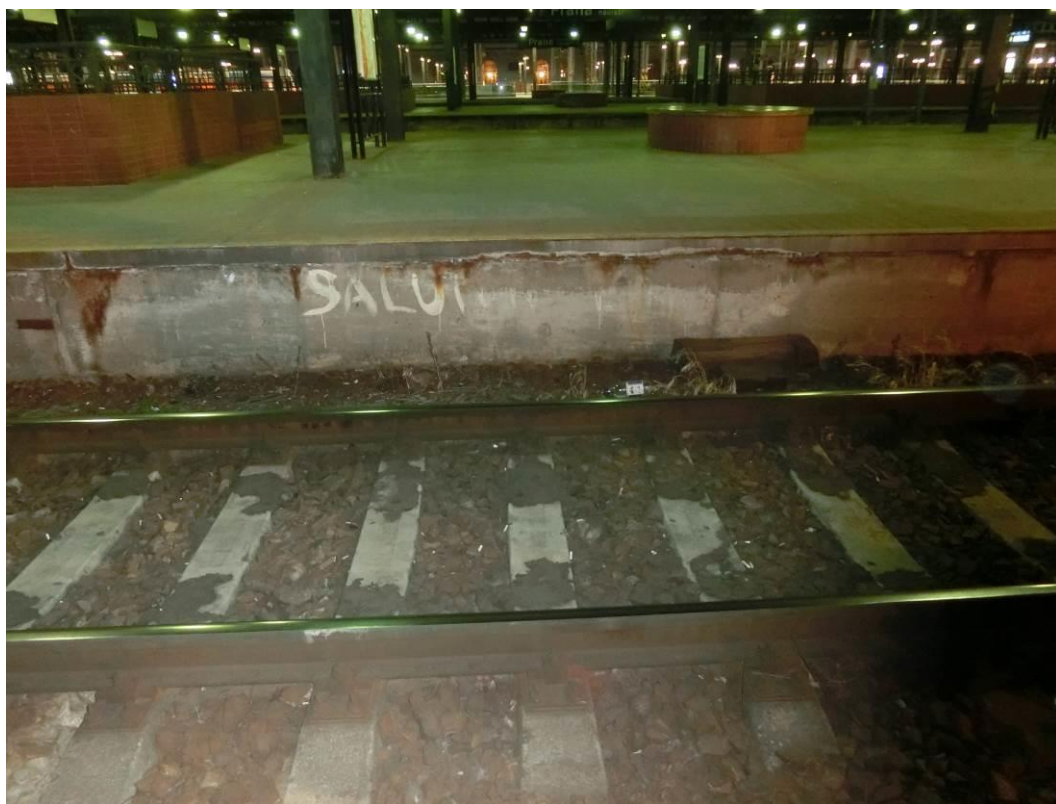
**Foto. 104:** Patrná degradace betonu pod ocelovým úhelníkem, odpadávání betonu

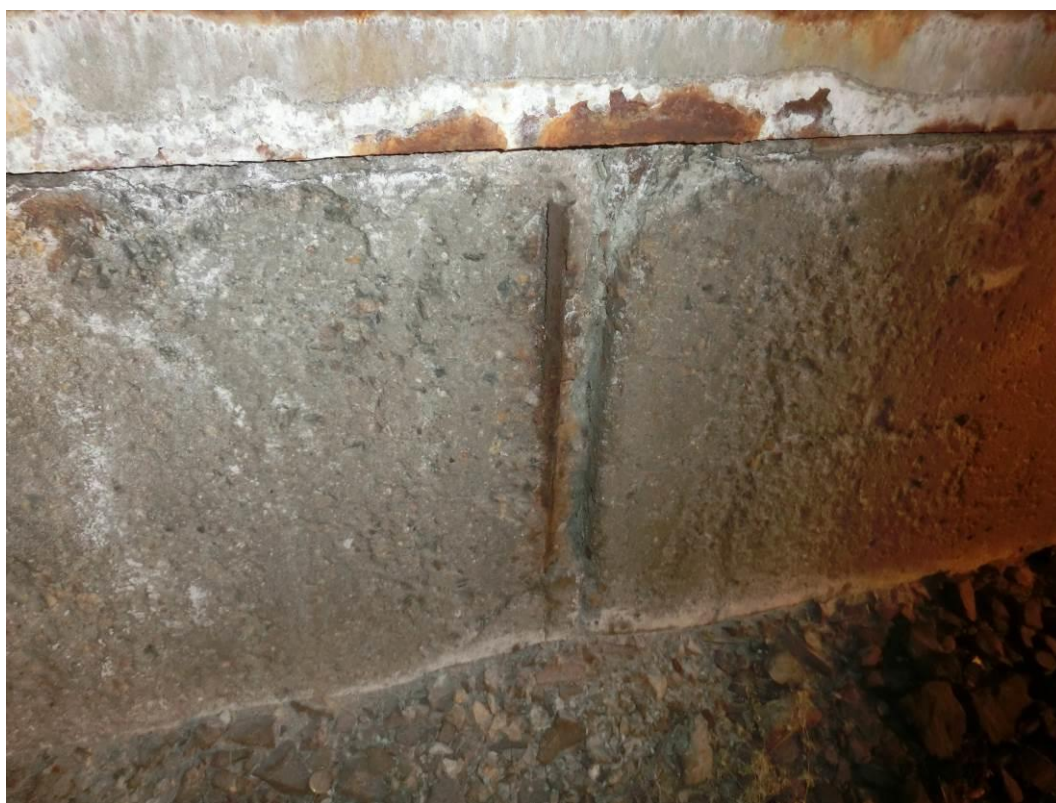
**Foto. 105:** Detail koroze výztuže

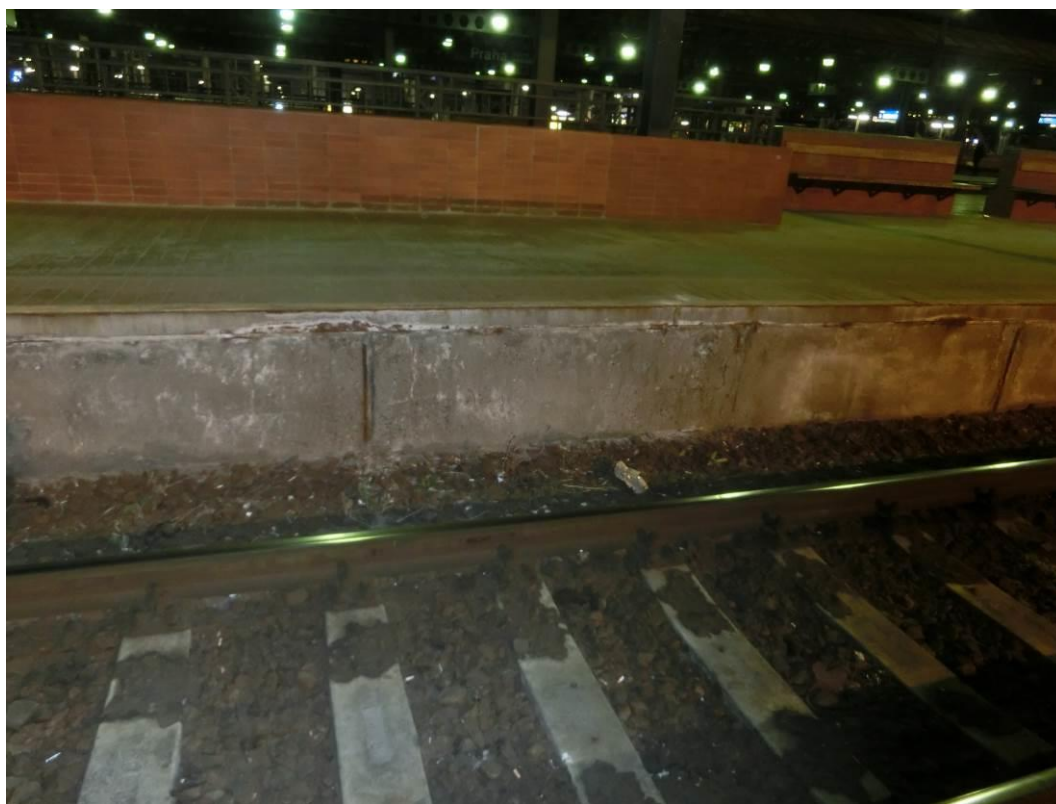
**Foto. 106:** Pohled na nástupištní zídku – patrná lokální koroze výztuže, degradace povrchu

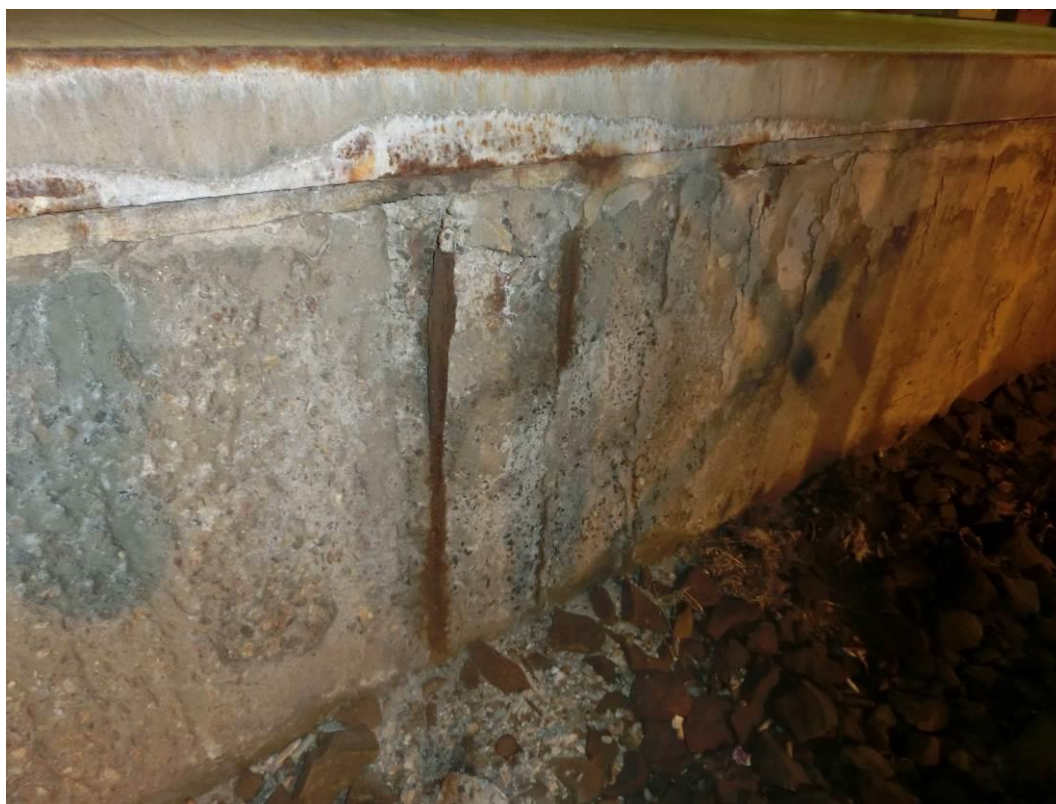
**Foto. 108:** Detail koroze výztuže

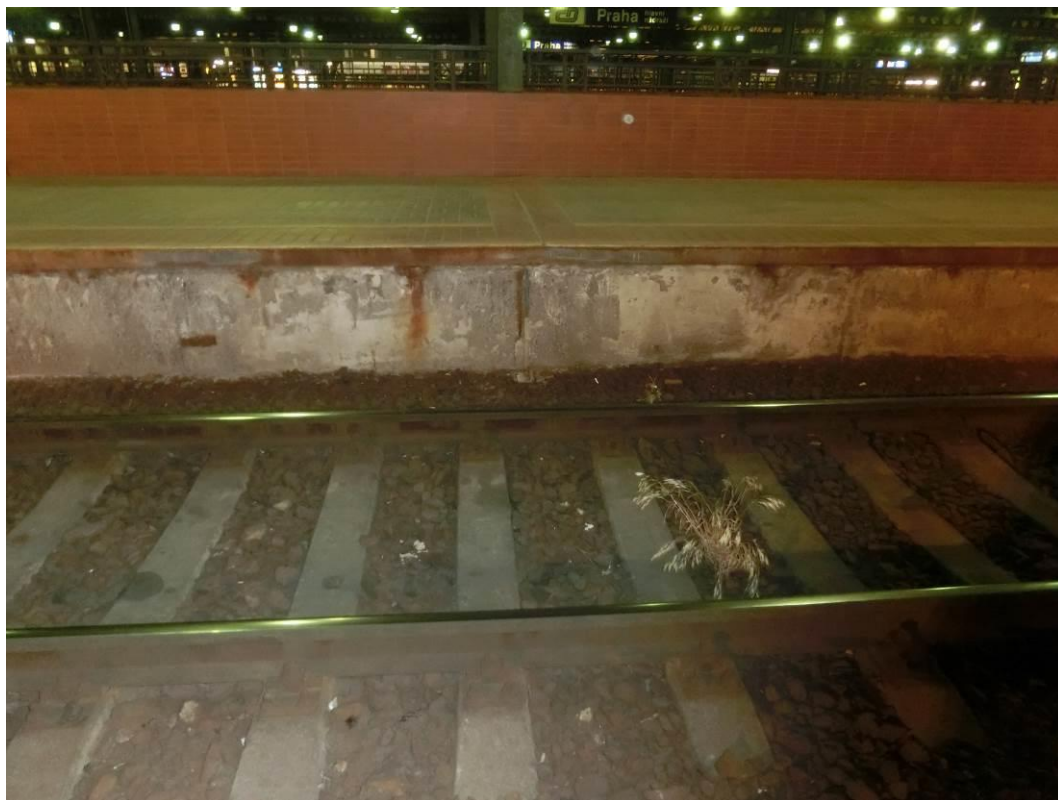
**Foto. 109:** Pohled na nástupištní zídku – patrná lokální koroze výztuže, degradace povrchu

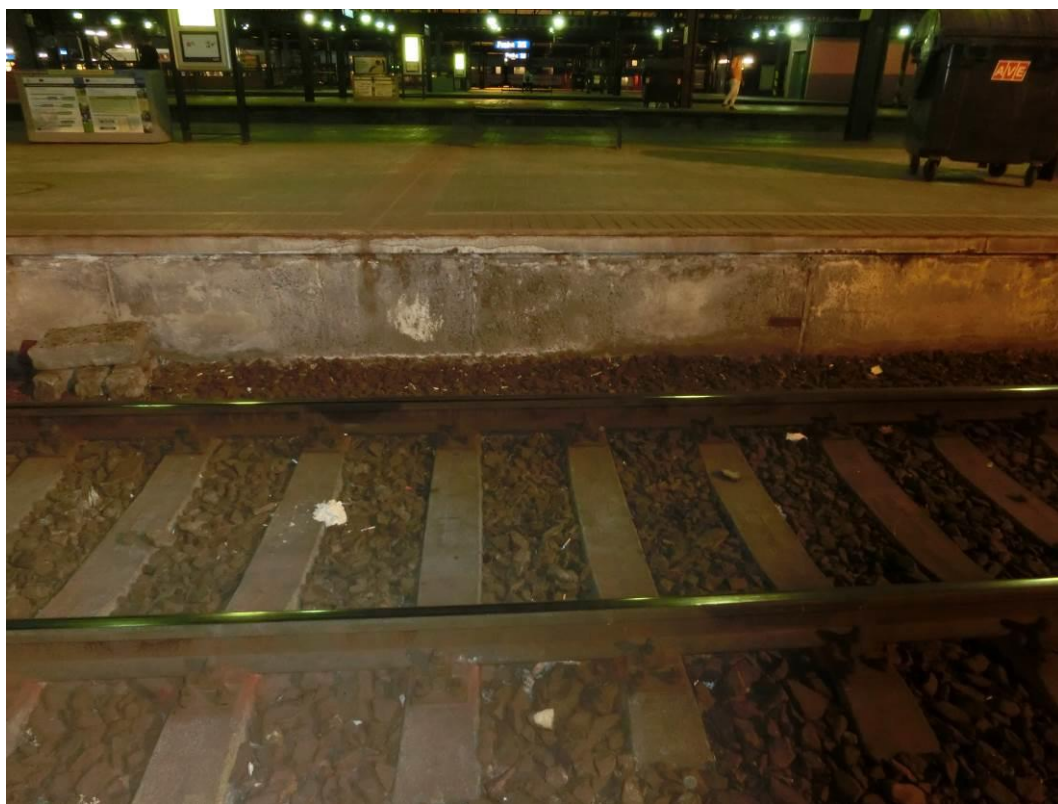
**Foto. 110:** Pohled na nástupištní zídku – patrná lokální koroze výztuže, degradace povrchu

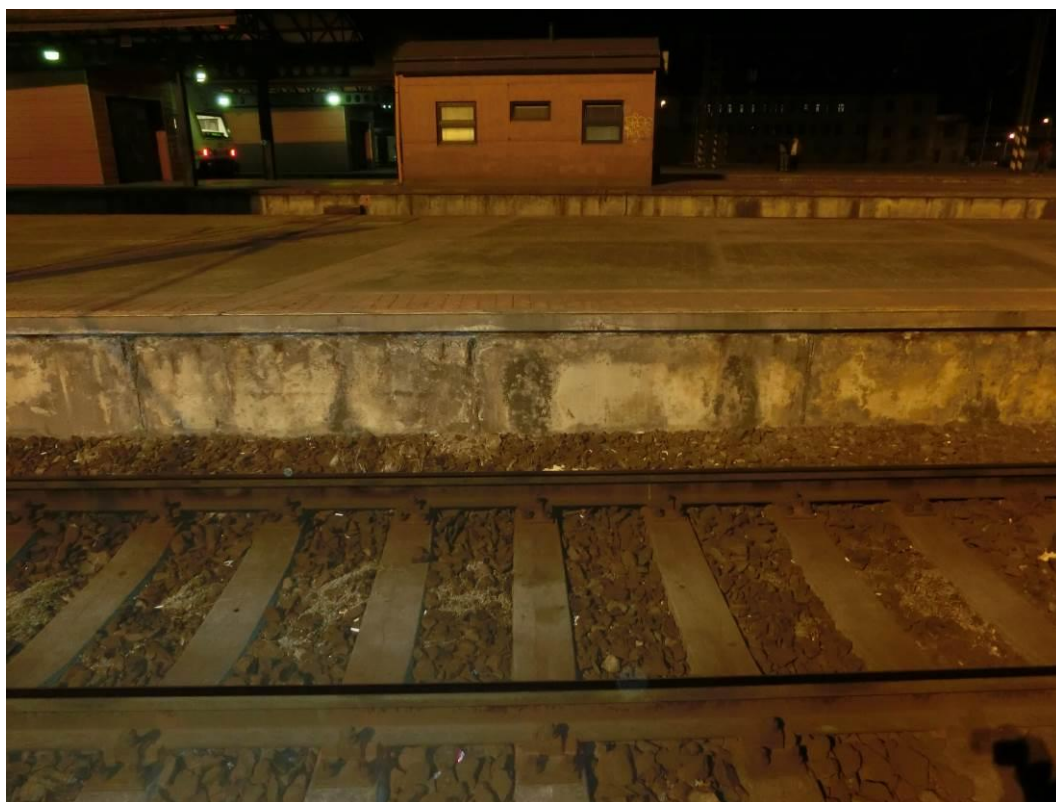
**Foto. 112:** Pohled na nástupištní zídku – patrná degradace krycí vrstvy betonu

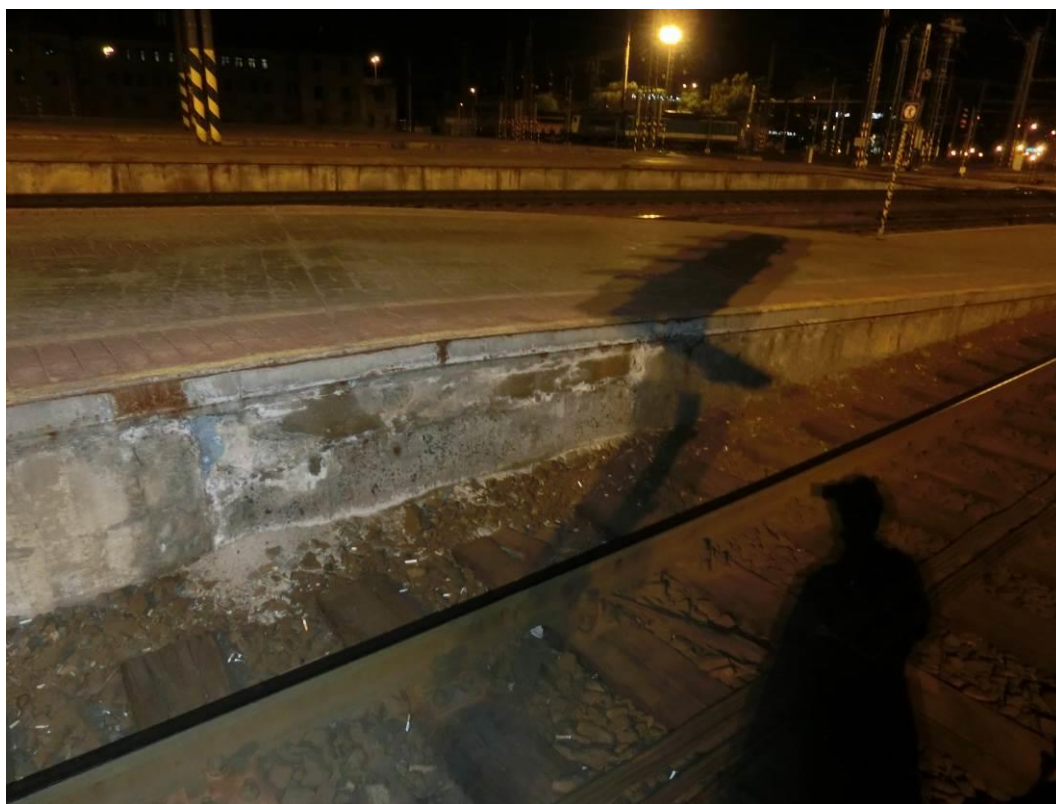
**Foto. 114:** Degradace krycí vrstvy betonu, odpadávání
