# Technická zpráva revize kanalizace televizní kamerou

<b>Dodavatel:</b> TvS-centrum Praha, s.r.o. Kapitulní 108 252 62 Únětice, Praha-západ www.tvs-centrum.cz tel: 220971224	<b>Objednatel:</b> SUDOP PRAHA a.s. Olšanská 1a 130 80 Praha	
	<b>Místo a ulice:</b> Hlavní nádraží Praha	<b>Datum:</b> 8.1. 2018	<b>Z revize potrubí pořízen videozáznam:</b> DVD
<b>Začátek úseku:</b> DS52 - 7.nástupiště, střešní dešťový svod			
<b>Průměr potrubí (vnitřní):</b> Dn125		<b>Materiál trub:</b> litina , kamenina	
<b>Druh potrubí:</b> dešťový kanalizační svod		<b>Směr Tv revize:</b> po toku

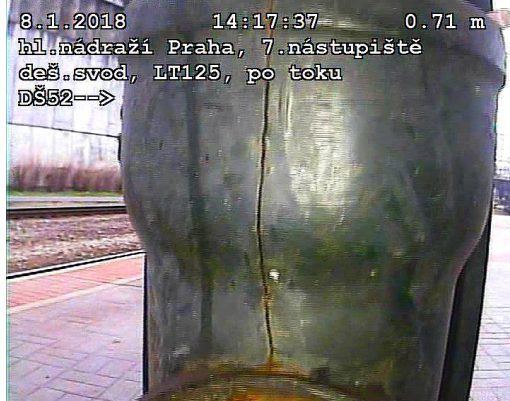
FOTO1: Prasklá tvarovka vstupu

Prasklá tvarovka vstupu.

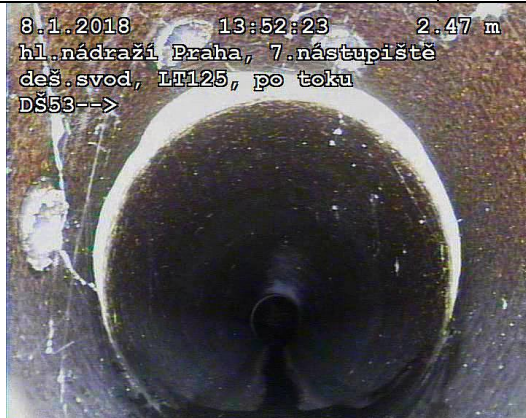
FOTO1: Prasklina, navrtané díry

Prasklá roura, navrtané díry.

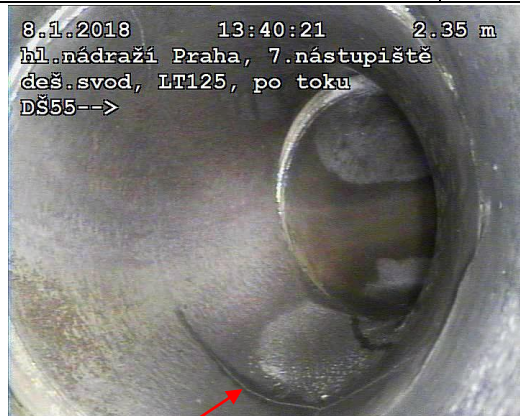
FOTO3: Prasklina v dolním kolenní spadiště

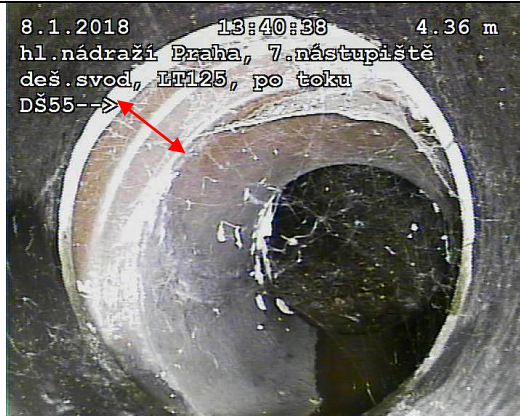
FOTO4: Nepřesný posunutý spoj trub

Nalezena vlasová prasklina a nepřesně sesazený spoj trub.

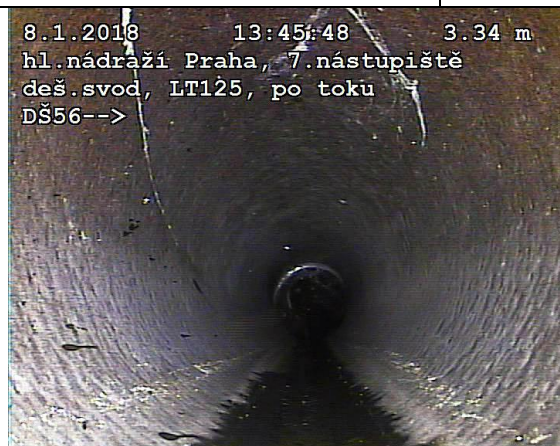
FOTO: Praskliny v horní části roury

Nalezeny praskliny kameninové roury.

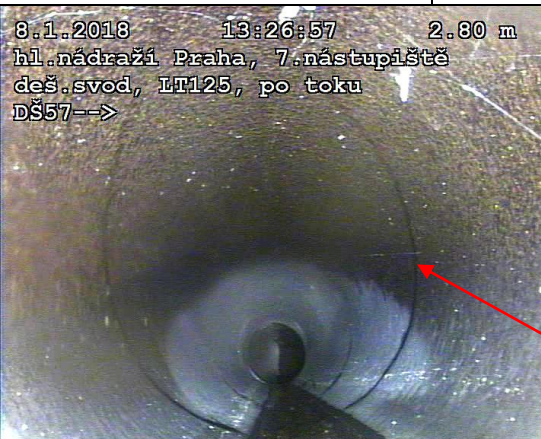
FOTO6: Prasklina vlasová

Prasklina kameninové roury.

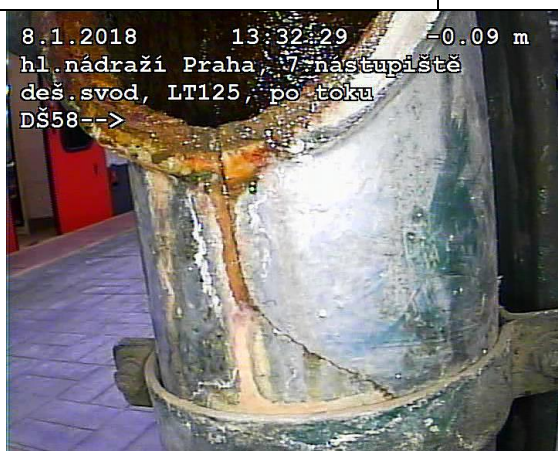
FOTO7: Prasklina vstupní tvarovky

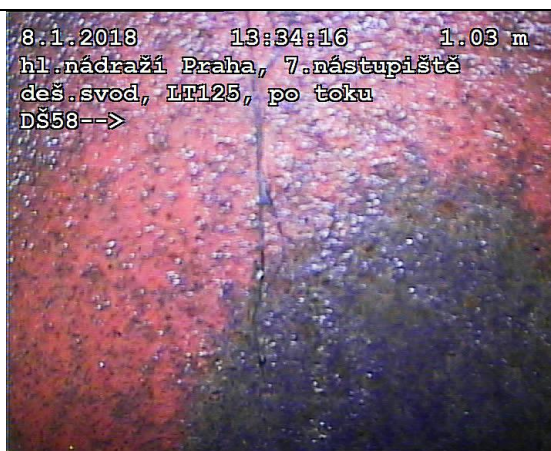
prasklina horního kolena spadiště

Nalezeny ptaskliny litinových trub.

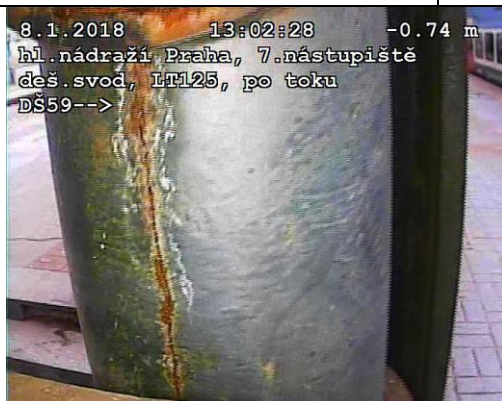
FOTO9: Prasklá tvarovka vstupu

Prasklá tvarovka revizního vstupu.

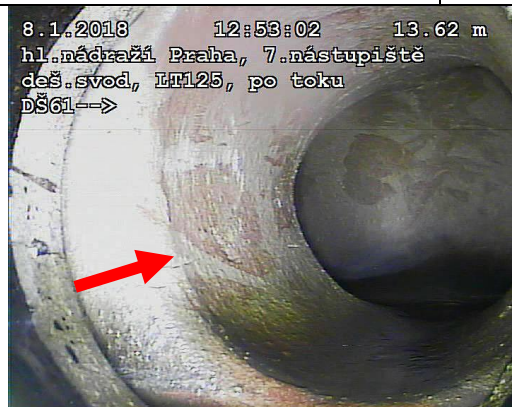
FOTO10: Posunutý spoj trub před napojením

Nepřesně sesazený spoj trub.

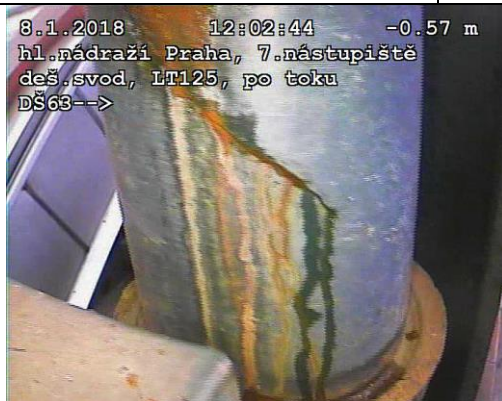
FOTO13: Prasklina tvarovky vstupu

Prasklá tvarovka revizního vstupu.

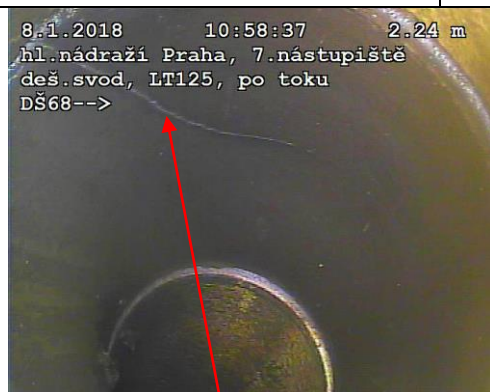
FOTO20: Vlasová prasklinka nahoře

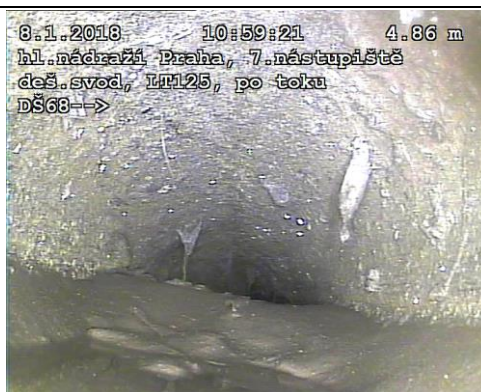
5,0	1:12	překážka - usazeniny až 70%Ø potrubí <span style="float:right">FOTO21</span>
			konec prohlídky - dále kamerou nelze
			(prohlídka z Š57 proti toku viz str.97)

FOTO21: Tuhé zpevněné usazeniny

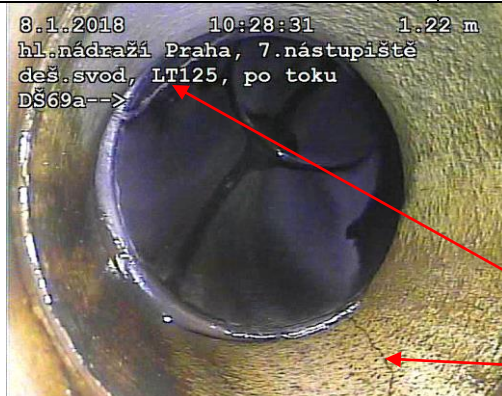
FOTO22: Praskliny v dolním kolenní spdiště

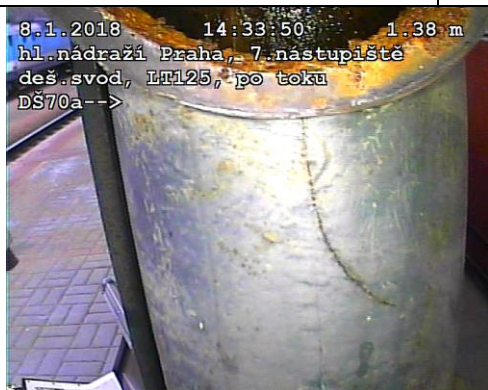
FOTO25: Prasklá tvarovka vstupu

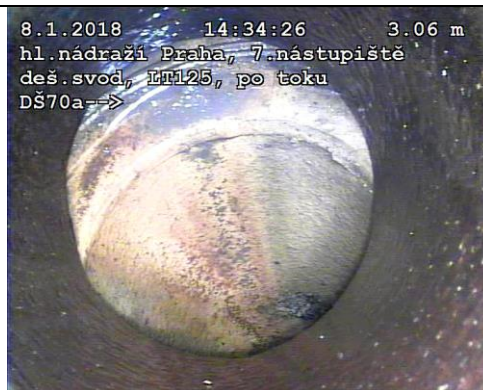
FOTO: Posunutý spoj trub

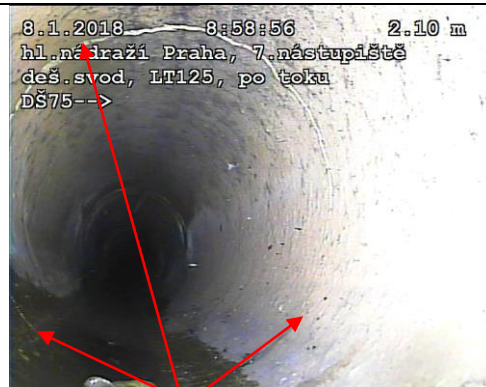
FOTO32: Prasklina pod spadištěm

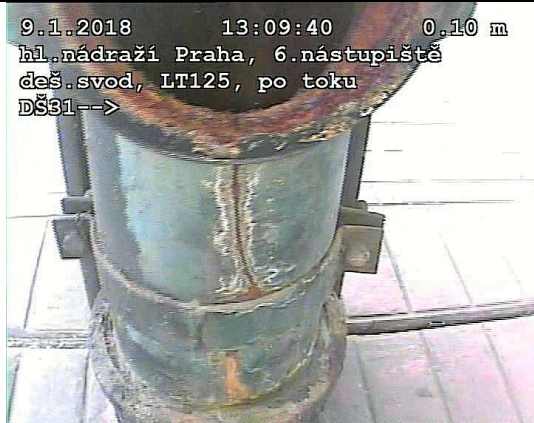
FOTO22: Prasklina vstupní tvarovky

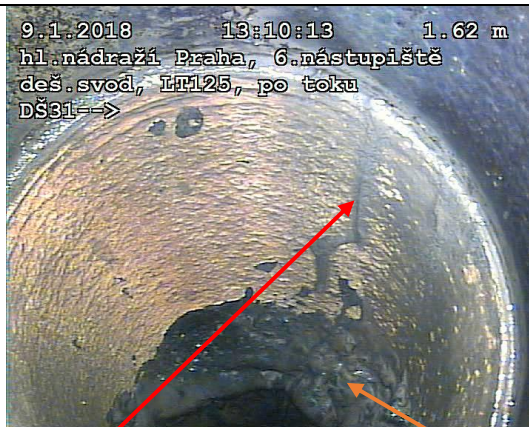
FOTO: Prasklina dol. kolena, usazeniny - asfalt

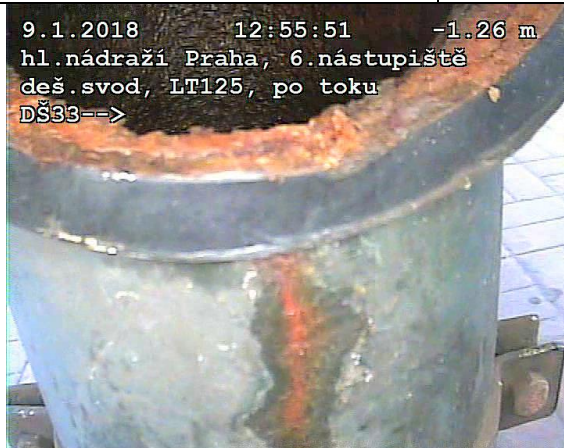
FOTO25: Prasklina vstupní tvarovky

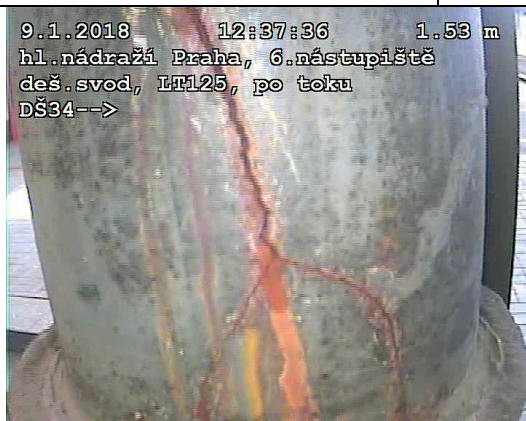
FOTO26: Prasklina tvarovky vstupu

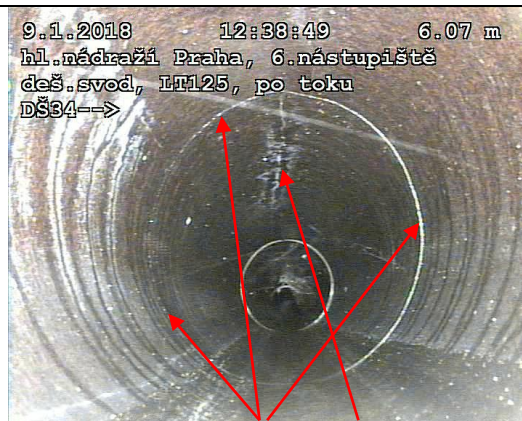
FOTO27: Praskliny příčná a podélná

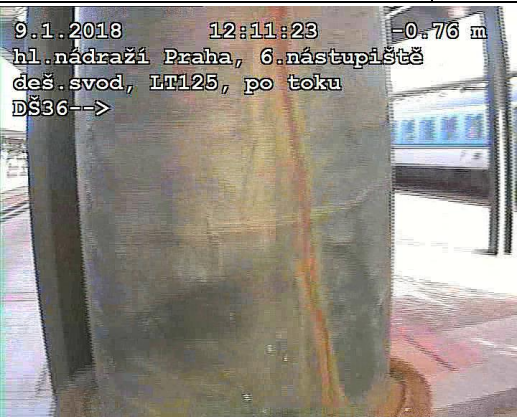
**FOTO31: Prasklina vstupní tvarovky**

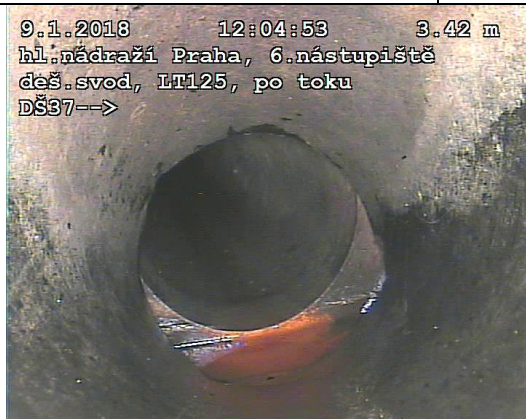
FOTO33: Nepřesný posunutý spoj

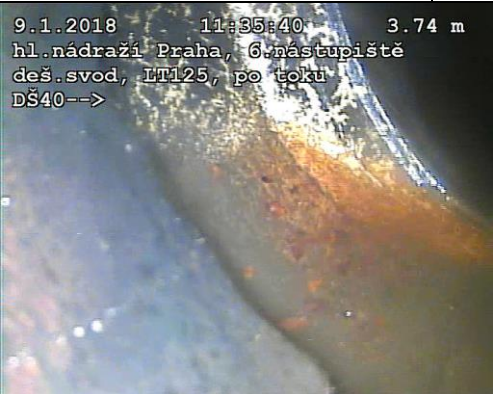
FOTO33: Nepřesný posunutý spoj

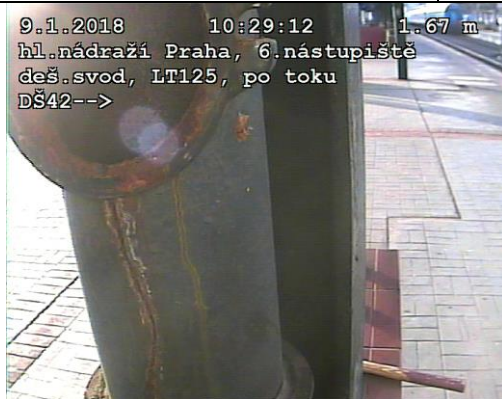
FOTO44: Prasklina tvarovky vstupu

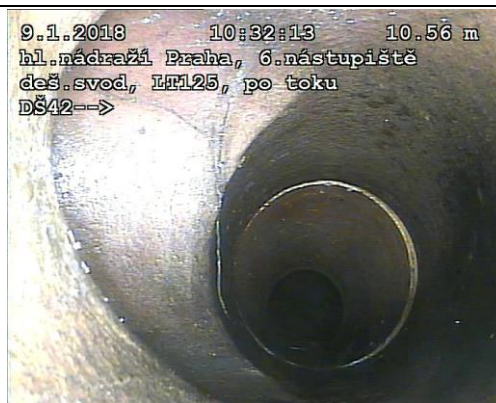
FOTO45: Prasklina tvarovky odbočky

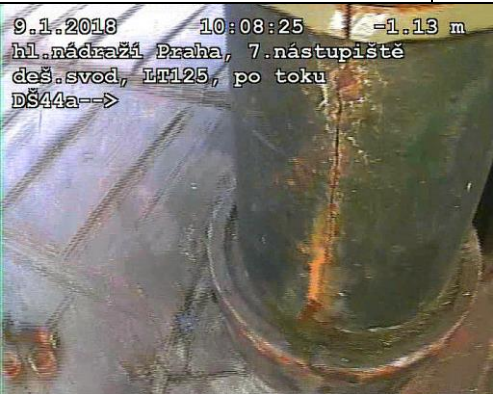
FOTO51: Prasklina tvarovky vstupu

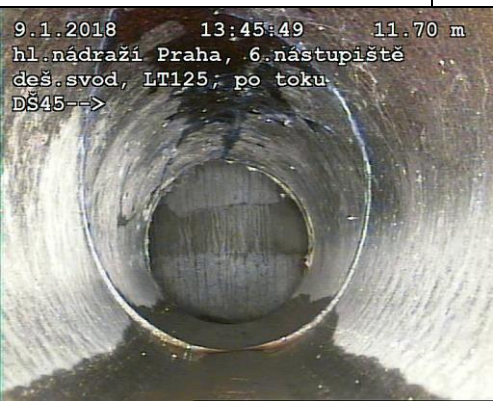
FOTO53: Prasklina před vyústěním do šachty

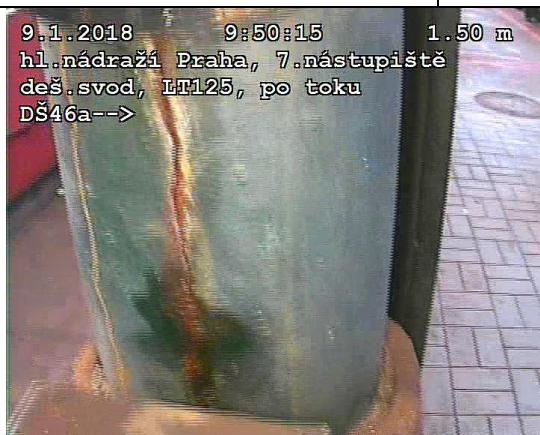
FOTO58: Prasklina tvarovka vstupu

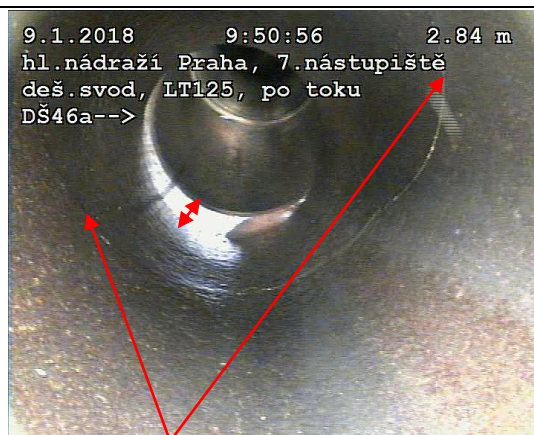
FOTO59: Prasklina příčná, posunutý spoj trub

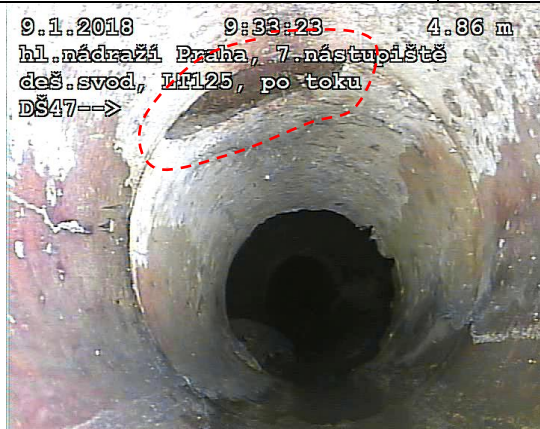
FOTO60: Vylomený spoj, chybí střep roury

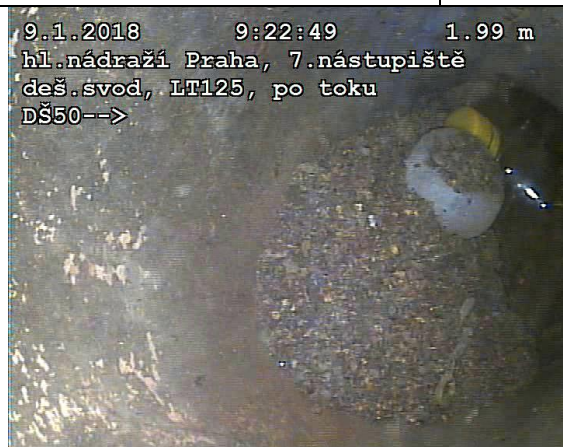
FOTO62: Cizí předměty, usazeniny

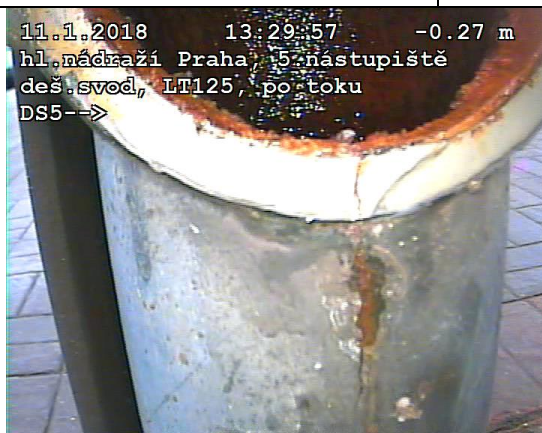
FOTO63a: Prasklá tvarovka vstupu

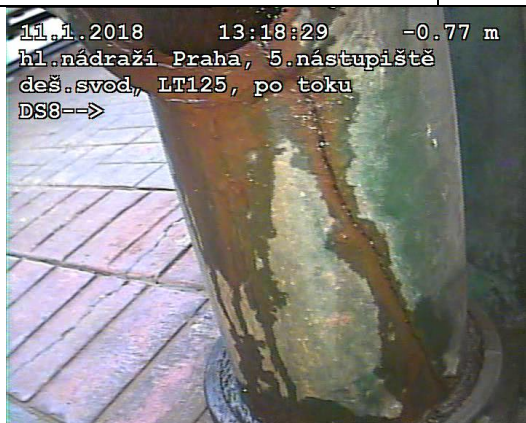
FOTO65: Prasklá tvarovka vstupu

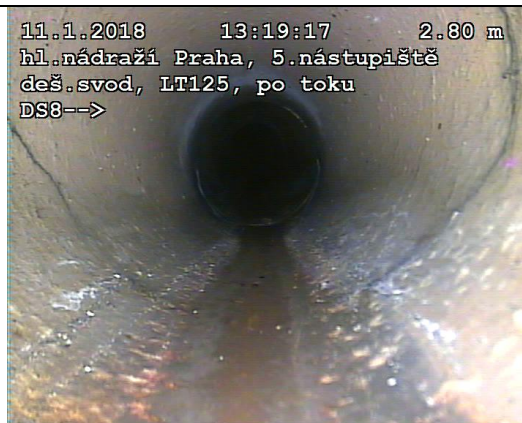
FOTO66: Prasklina příčná

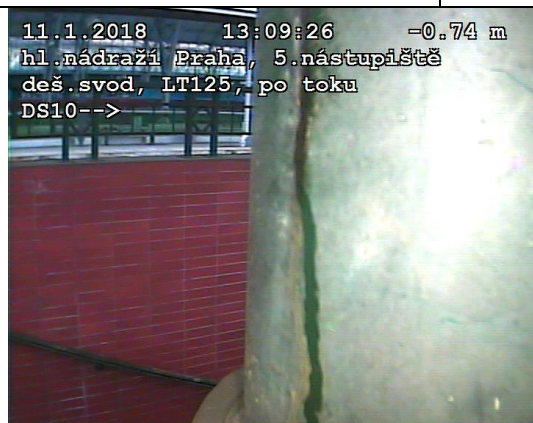
FOTO63: Prasklá tvarovka vstupu

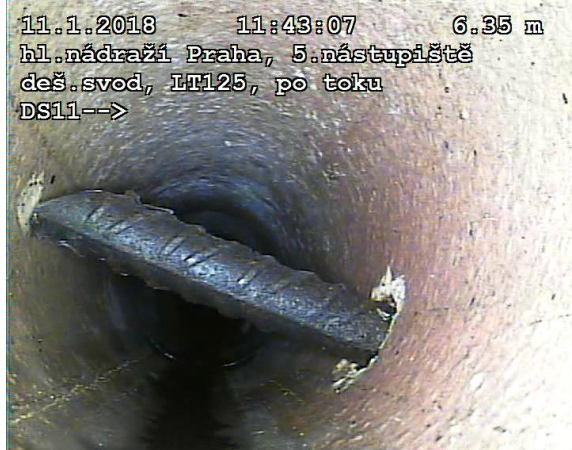
FOTO63: Potrubí proraženo roxorem

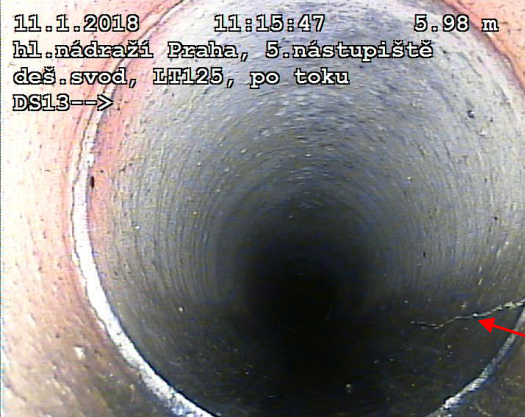
FOTO63: Prasklina u spoje

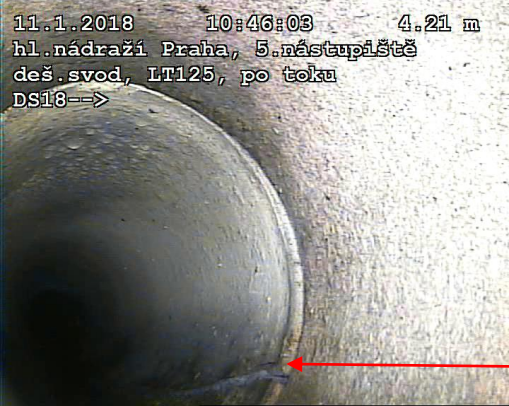
FOTO71: Prasklina podélná vpravo dole

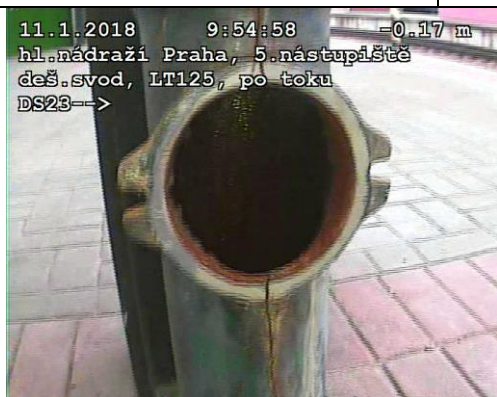
FOTO73: Prasklina tvarovky vstupu

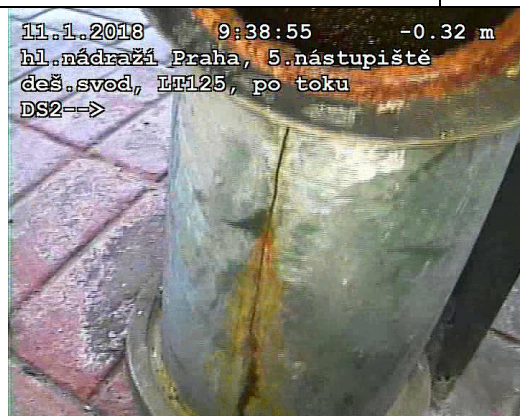
FOTO74: Prasklina tvarovky vstupu

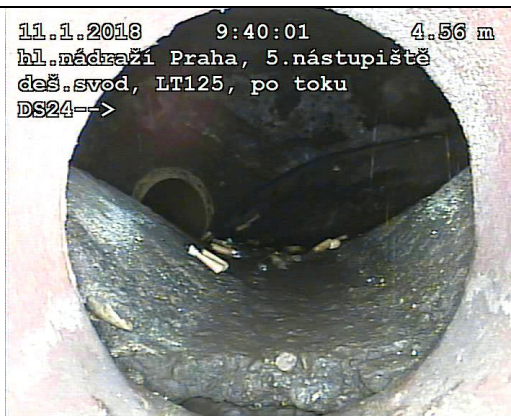
FOTO75: Díra v betonovém dnu šachty - úniky vody

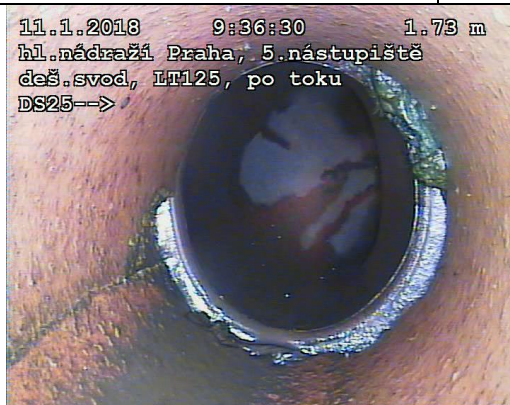
FOTO76: Prasklina v dolní části spadiště

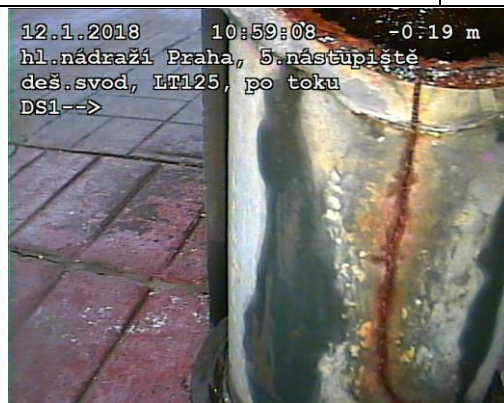
FOTO77: Prasklina tvarovky vstupu

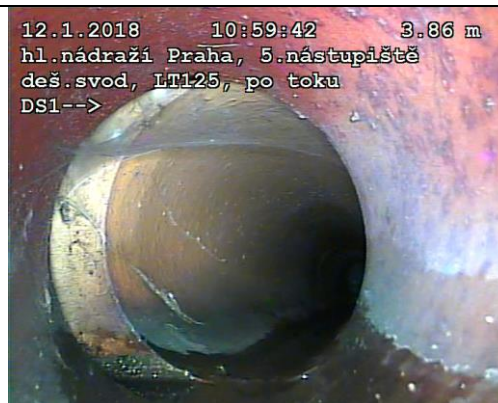
FOTO78: Nepřesně provedené spoje trub v úhlu

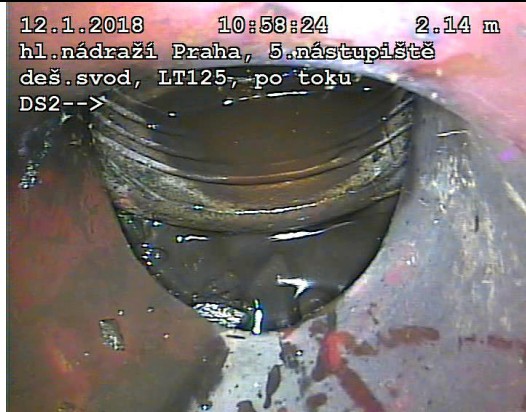
FOTO79: Spoj trub ve velkém úhlu, netěsnost

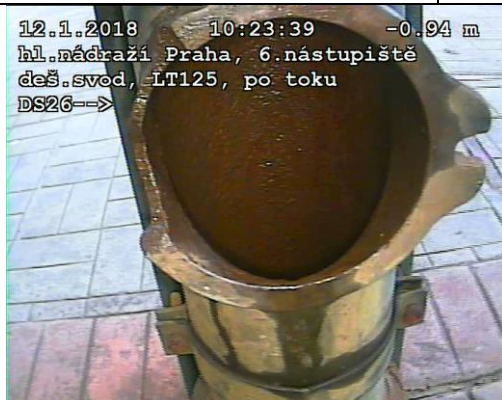
FOTO86: Prasklina a vylomená tvarovka vstupu

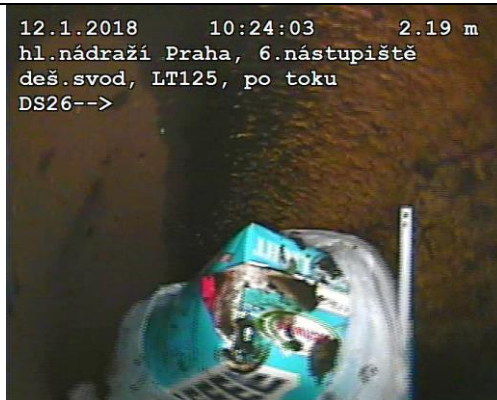
FOTO87: Cizí předměty ve spadišti

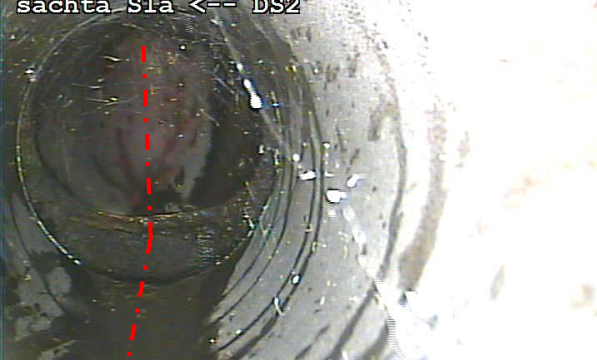
FOTO90: Spoj ve velkém úhlu

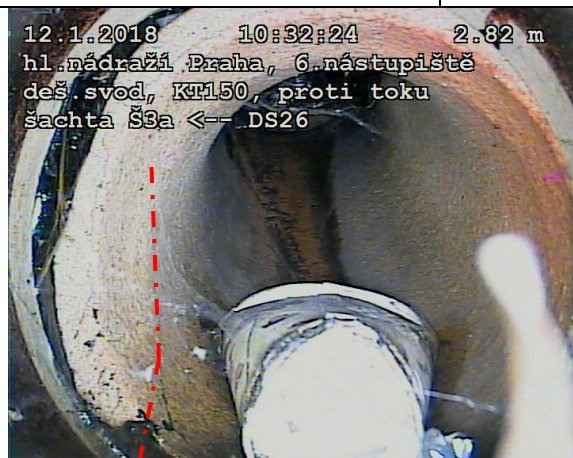
FOTO90: Cizí předmět ve spoji spadiště

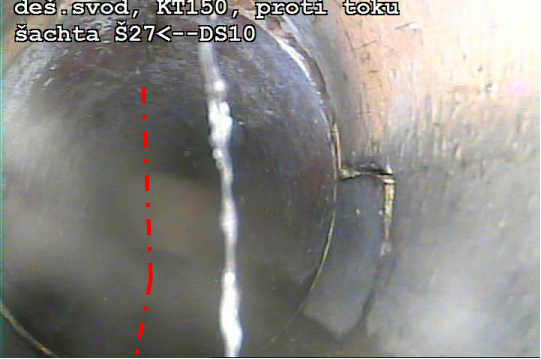
FOTO90: Prasklina kameniny

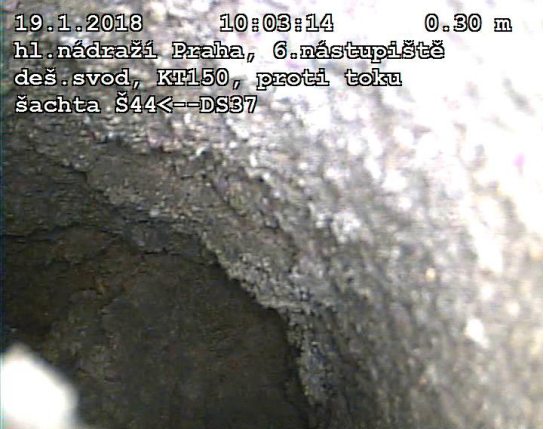
FOTO112: Potrubí zanesené, neprůchodné

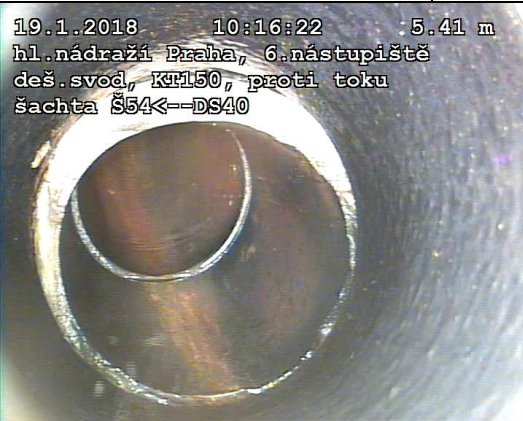
19.1.2018 10:16:22 : 5.41 m hl.nádraží Praha, 6.nástupiště deš.svod, K1150, proti toku šachta Š54<--DS40					
FOTO113: Spoj v úhlu					
<b>Všeobecný stav potrubí (závěr)</b> Nepřesně provedený spoj v úhlu. (Dále viz str.41).					
Pozn.: TV prohlídka byla prováděna bez předchozího pročištění potrubí. Pozn.: Přesnost měření vzdáleností je cca 0,2-0,5m. Ostatní uvedené hodnoty nelze měřit přímo a jsou určeny vizuálním odhadem.

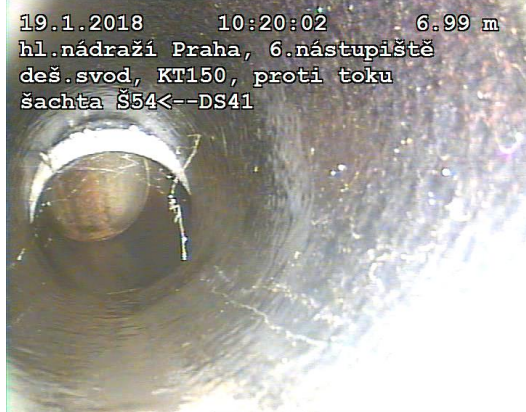
FOTO114: Nepřesný posunutý spoj

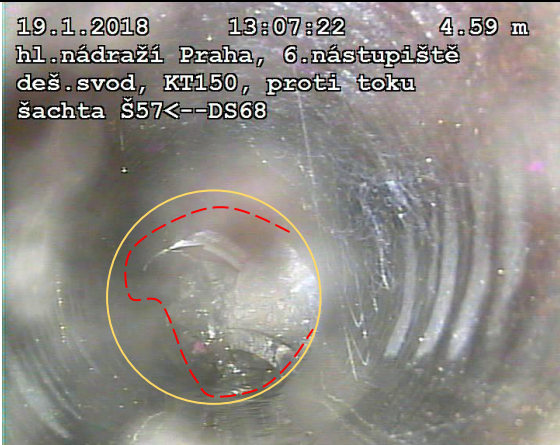
FOTO115: Potrubí rozlomené

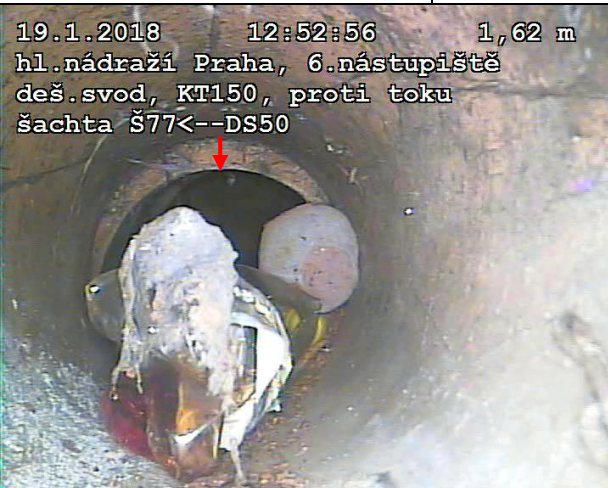
FOTO117: Překážka – cizí předměty
