<b>Dodavatel:</b> TvS-centrum Praha, s.r.o. Kapitulní 108 252 62 Únětice, Praha-západ www.tvs-centrum.cz tel: 220971224	<b>Objednatel:</b> SUDOP PRAHA a.s. Olšanská 1a 130 80 Praha		
	<b>Místo a ulice:</b> Hlavní nádraží Praha	<b>Datum:</b> 25.1. 2018	<b>Z revize potrubí pořízen videozáznam:</b> DVD	
<b>Začátek úseku:</b> šachta Š6 – směr jih				
<b>Průměr potrubí (vnitřní):</b> Dn150		<b>Materiál trub:</b> kamenina		
<b>Druh potrubí:</b> drenážní svod		<b>Směr Tv revize:</b> proti toku		
<b>Směr toku</b>	<b>Vzdálenost (m)</b>	<b>Video (min:s)</b>	<b>Nález</b>

#### Všeobecný stav potrubí (závěr)

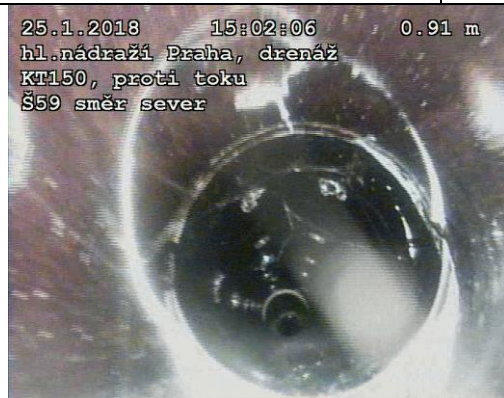
FOTO DR6: Shluk prasklin v horní části profilu

Byly nalezeny praskliny, ve vzdálenosti 15,7m otevřené praskliny jsou potenciálním nebezpečím zborcení. Místy se vyskytují nepřesné spoje trub s příčným posunem do 2cm.

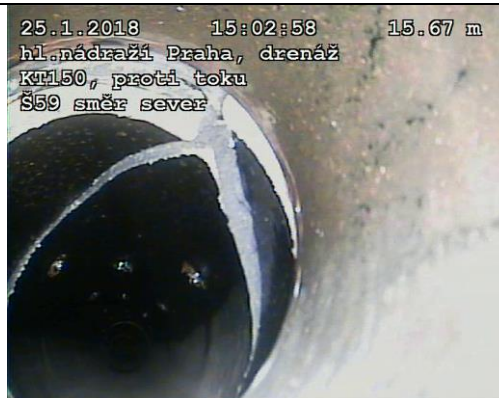
FOTO DR7: Praskliny otevřené
