"REKONSTRUKCE NÁSTUPIŠŤ ŽST. ADAMOV"

**GEOTECHNICKÝ A STAVEBNĚTECHNICKÝ
PRŮZKUM**

Část C.3

SO 15-27-01
Kanalizace pro drážní objekty

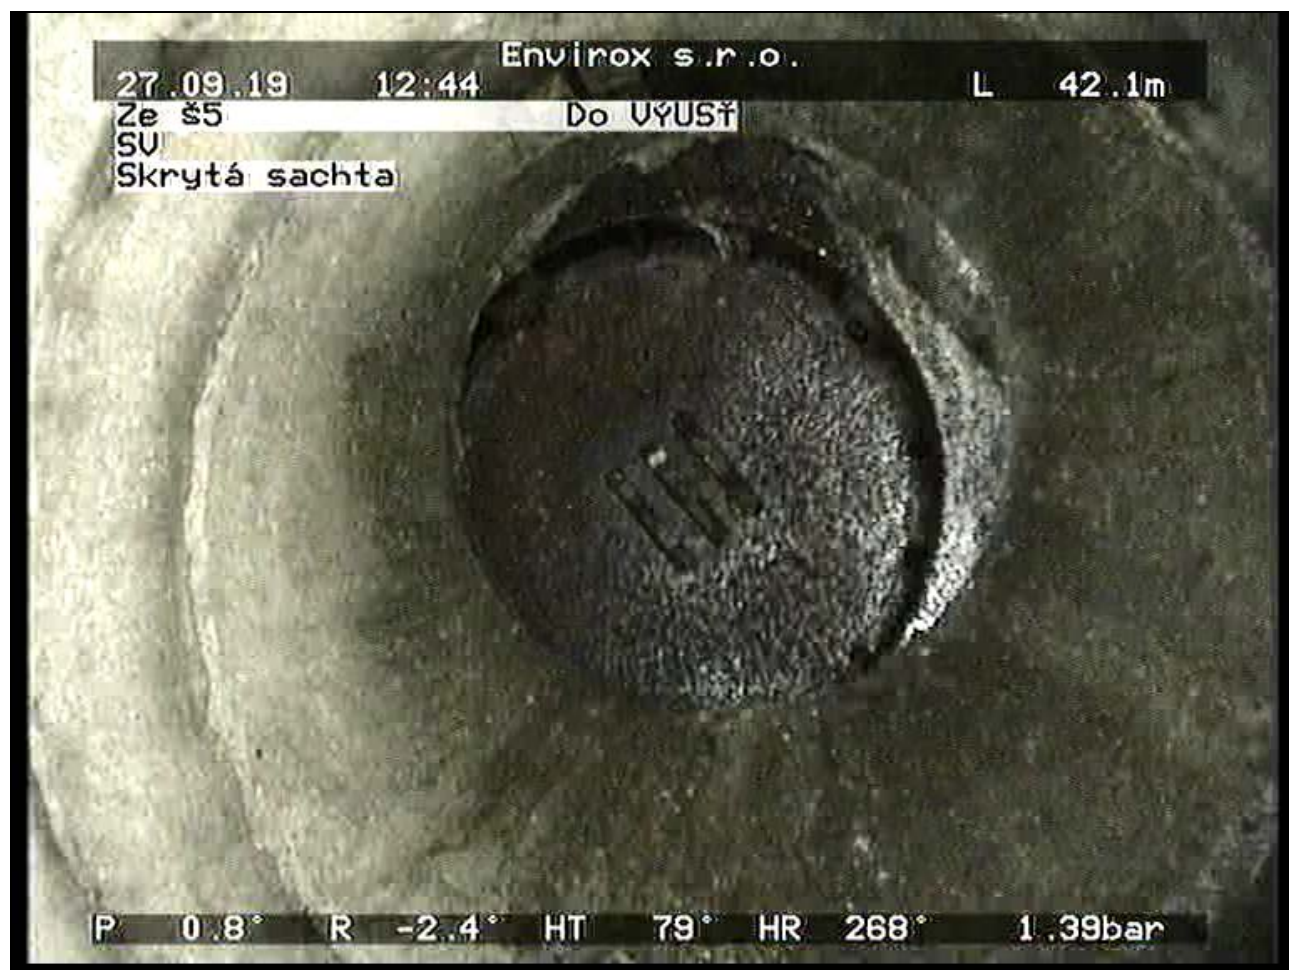
Obr. č. 5 – skrytá šachta, pohled vzhůru (foto Envirox s.r.o.)

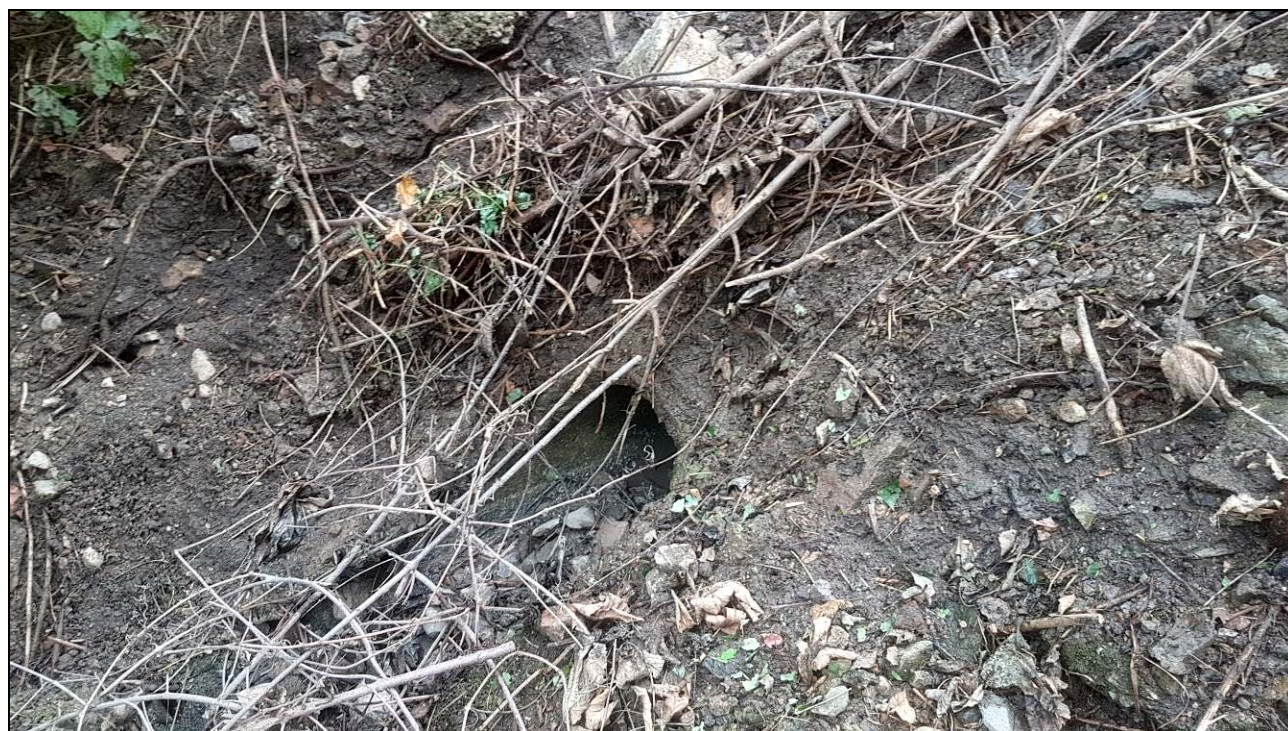
Obr. č. 6 – výtok do řeky

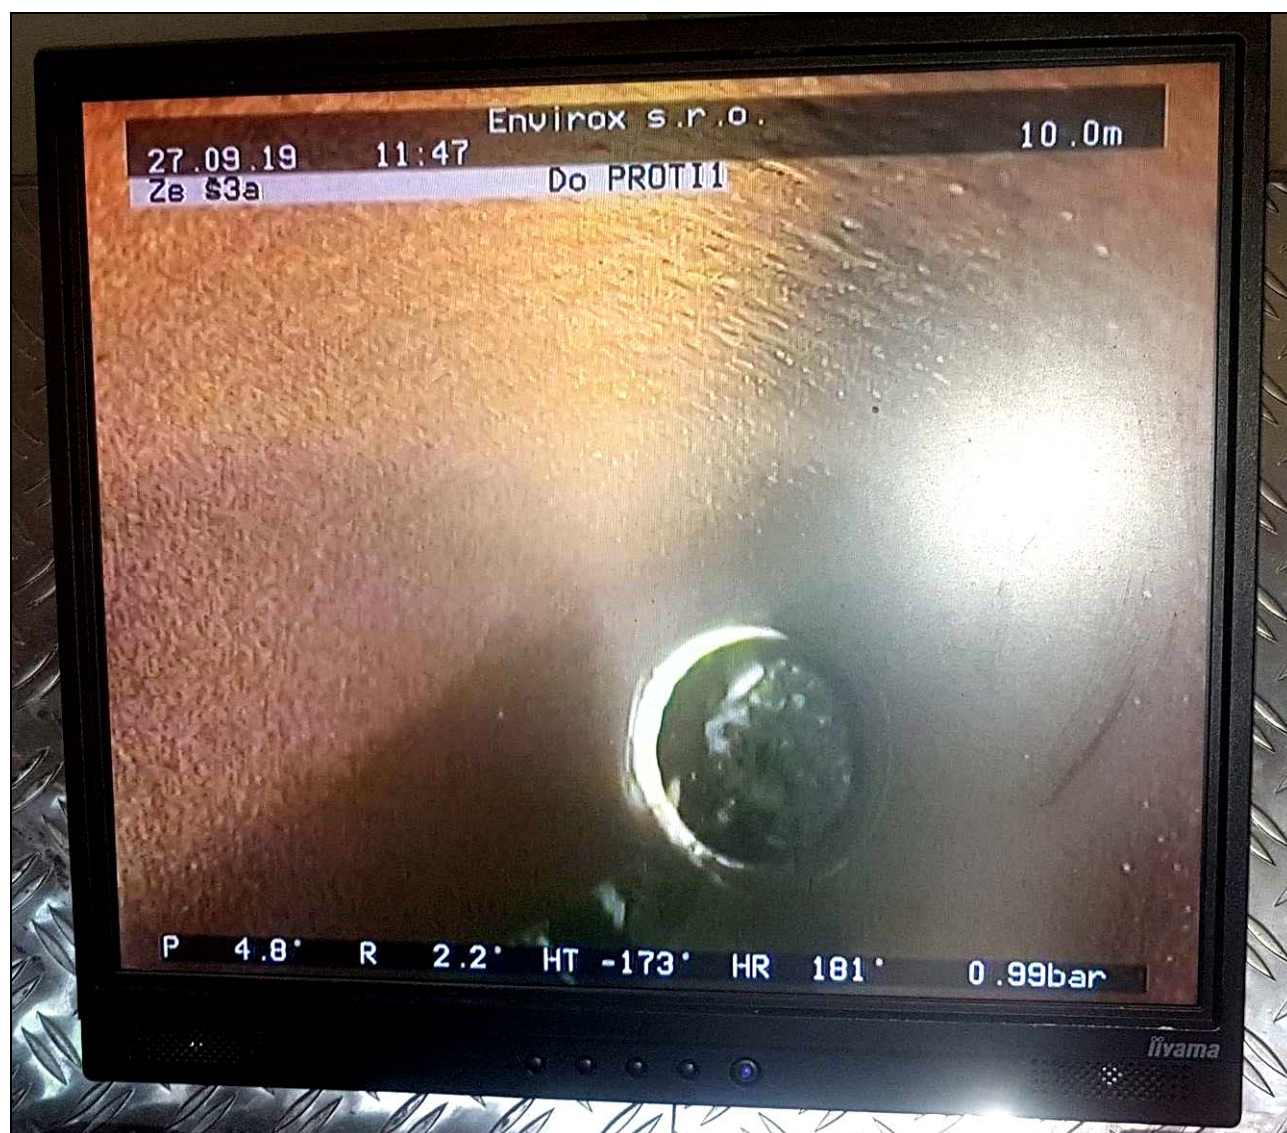
Obr. č. 7 – foto z prohlídky stoky vedoucí ze šachty Š3a na severovýchod. Stav po vyčištění, je patrné zavalení stoky. (foto Envirox s.r.o.)

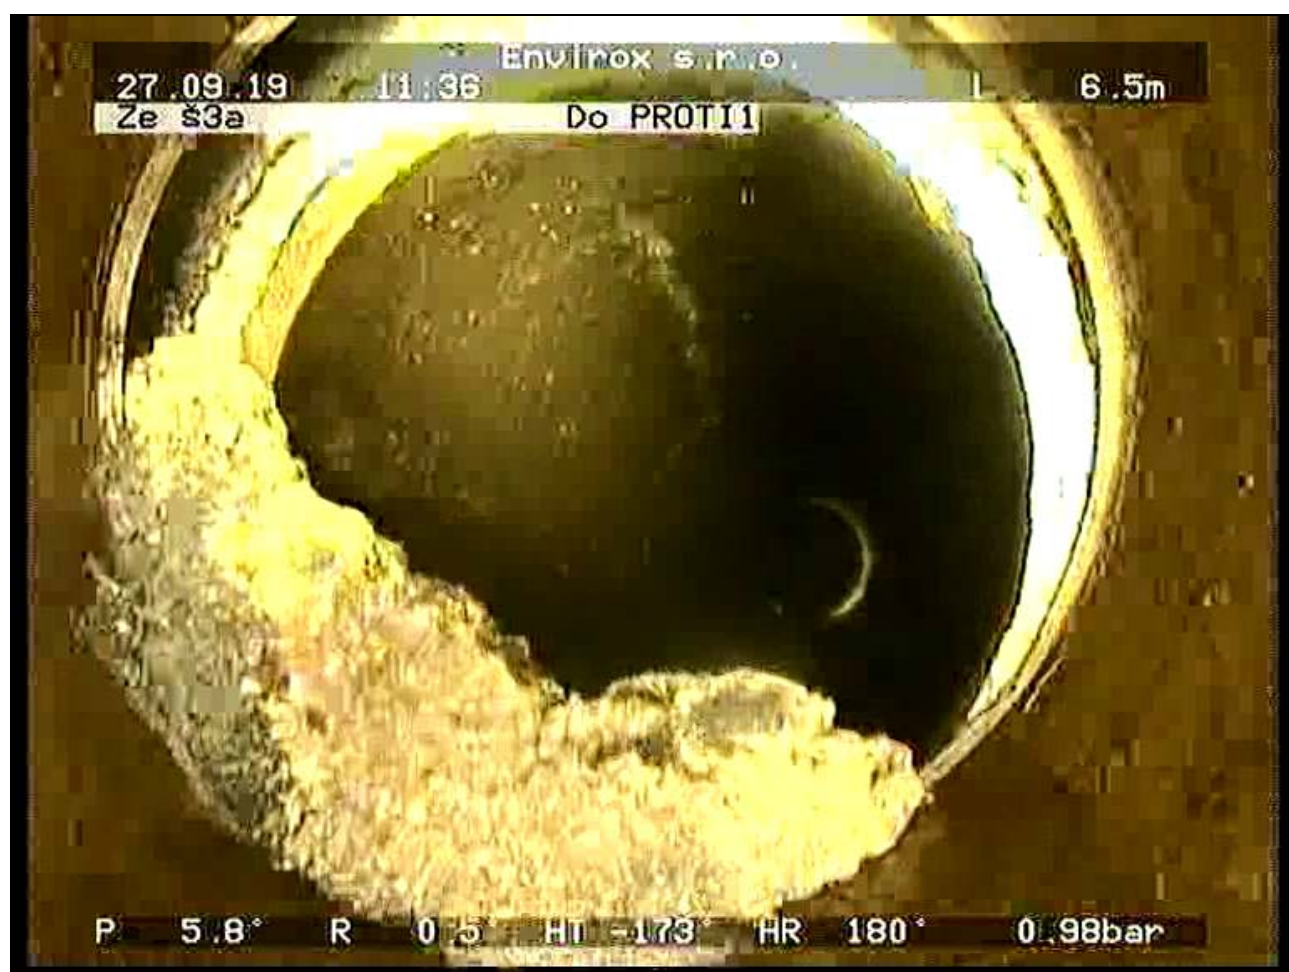
Obr. č. 8 – inkrustace ve stoce vedoucí ze šachty Š3a směrem na jihovýchod, směrem ke kolejišti.
(foto Envirox s.r.o.)
