**SO 03-19-01**  
**Most v km 166,003**

**GEOTECHNICKÝ A STAVEBNĚTECHNICKÝ PRŮZKUM**

Objednatel: SUDOP BRNO, spol. s.r.o.  
Kounicova 26, 611 36 Brno  
Zhotovitel: GeoTec-GS, a.s.  
Chmelová 2920/6, 106 00 Praha 10  
Název zakázky zhotovitele: Brno-Maloměřice - Adamov - Blansko, GTP  
Zakázkové číslo zhotovitele: 2018 - 365

### **Geotechnický a stavebnětechnický pasport**

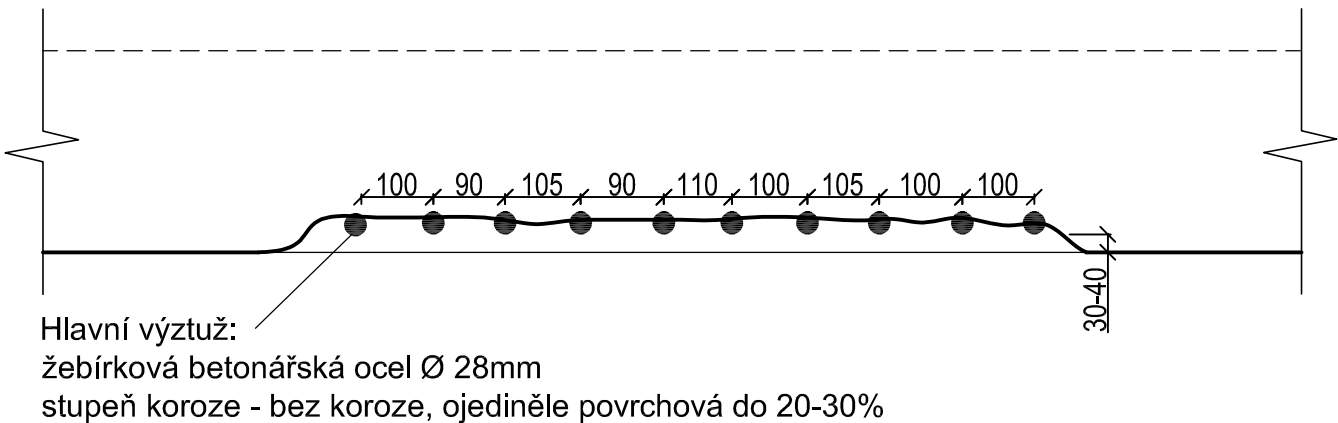
Řez 1-1' - sonda do nosné konstrukce SNK1

- sondy byly provedena do spodního líce obou desek NK z vyztuženého betonu zhruba v polovině jejich rozpětí
- hlavní tahová výztuž při spodním líci NK je ve směru hlavního napětí tvořena vždy válcovanou kruhovou žebírkovou výztuží průměru 28 mm s průměrnou osovou roztečí 100,0 mm, tj. 10,0 ks profilů na 1 bm šířky desky (u levé části NK), resp. 96,9 mm, tj. 10,3 ks profilů na 1 bm šíře desky (u pravé části NK)
- hlavní tahová výztuž je většinou bez koroze (70-80% plochy obnažené výztuže) a pouze lokálně je s povrchovou korozí (20-30%). Tato výztuž je bez korozních úbytků.

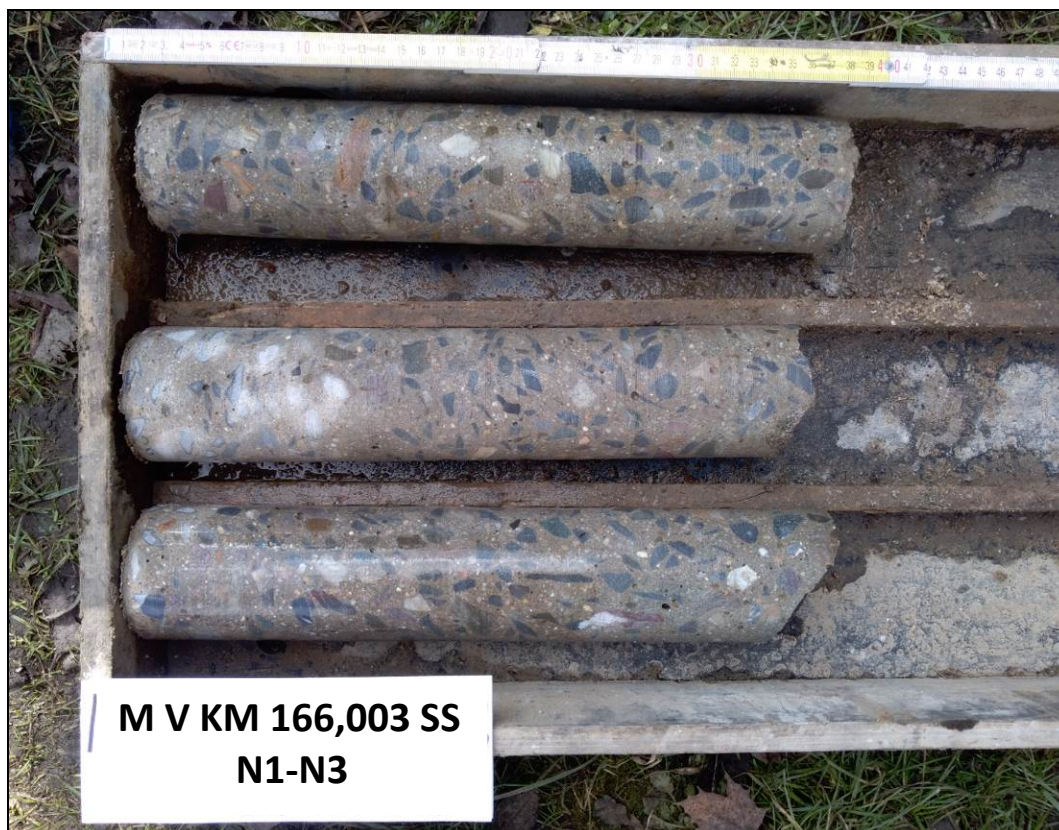
Obr. č. 1 - diagnostické návrty do spodní stavby N1 - N3

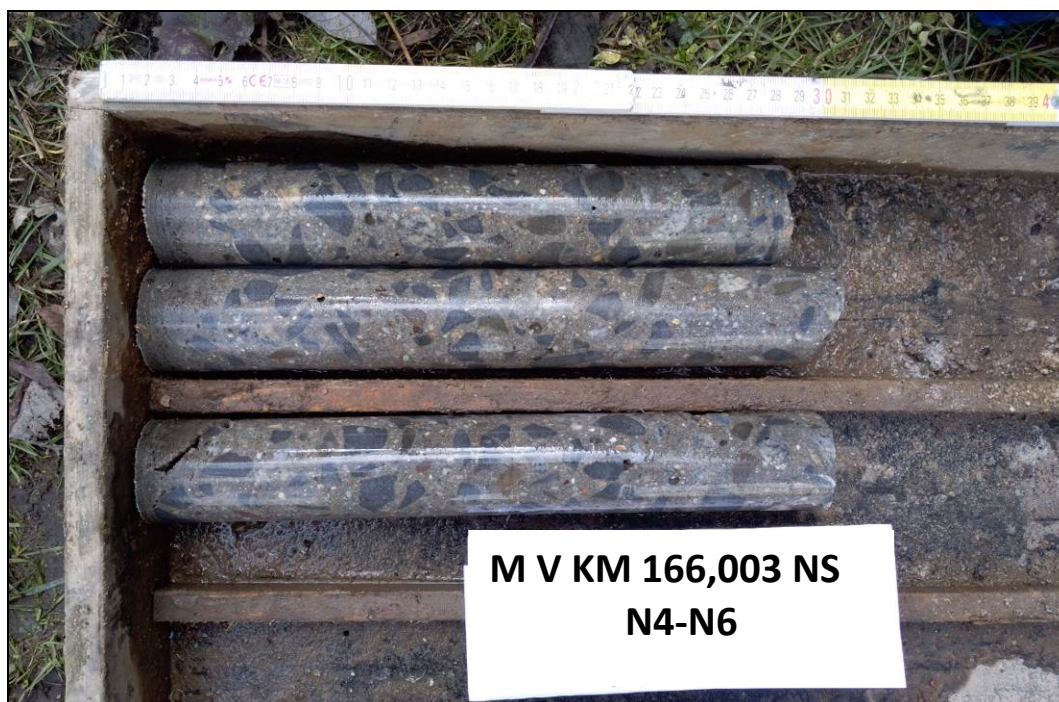
Obr. č. 2 - diagnostické návrty do nosné konstrukce N4 a N6

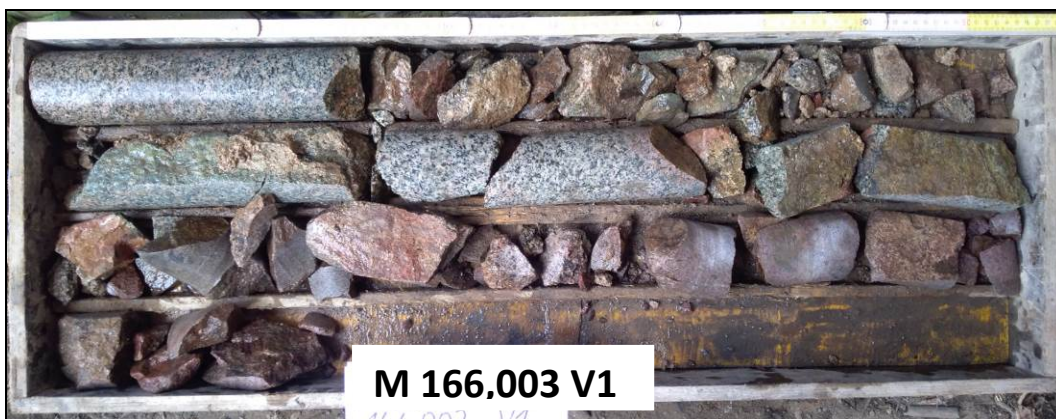
- v místě vrtu **V1** činí specifická vodní ztráta zdiva  $q$  cca 320,8 l/s/m/MPa, mezerovitost je tedy **přes 10%**.
- upozorňujeme, že v původní odborné literatuře se velikost specifické vodní ztráty  $q$  pro vodě nepropustné zdivo uvádí hodnota 0,001 l/s/m/MPa

Obr. č. 3 - diagnostický vrt V1 - směr Maloměřice

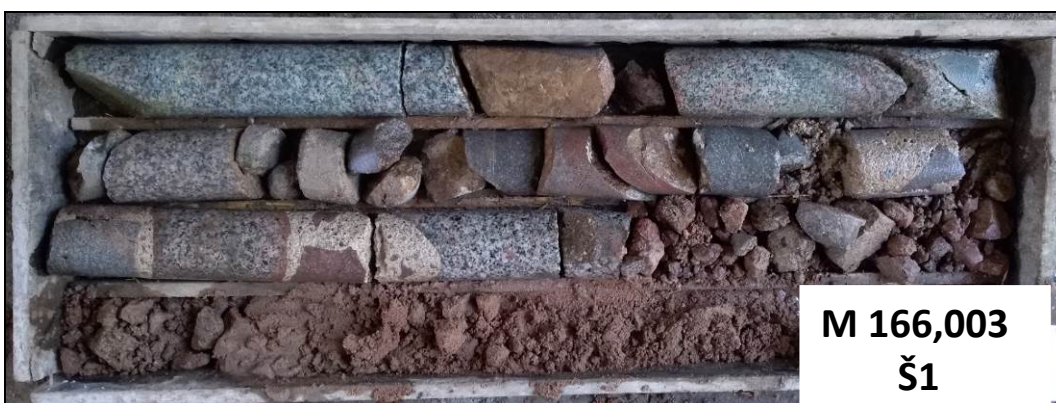
Obr. č. 4 - diagnostický vrt Š1 - směr Maloměřice

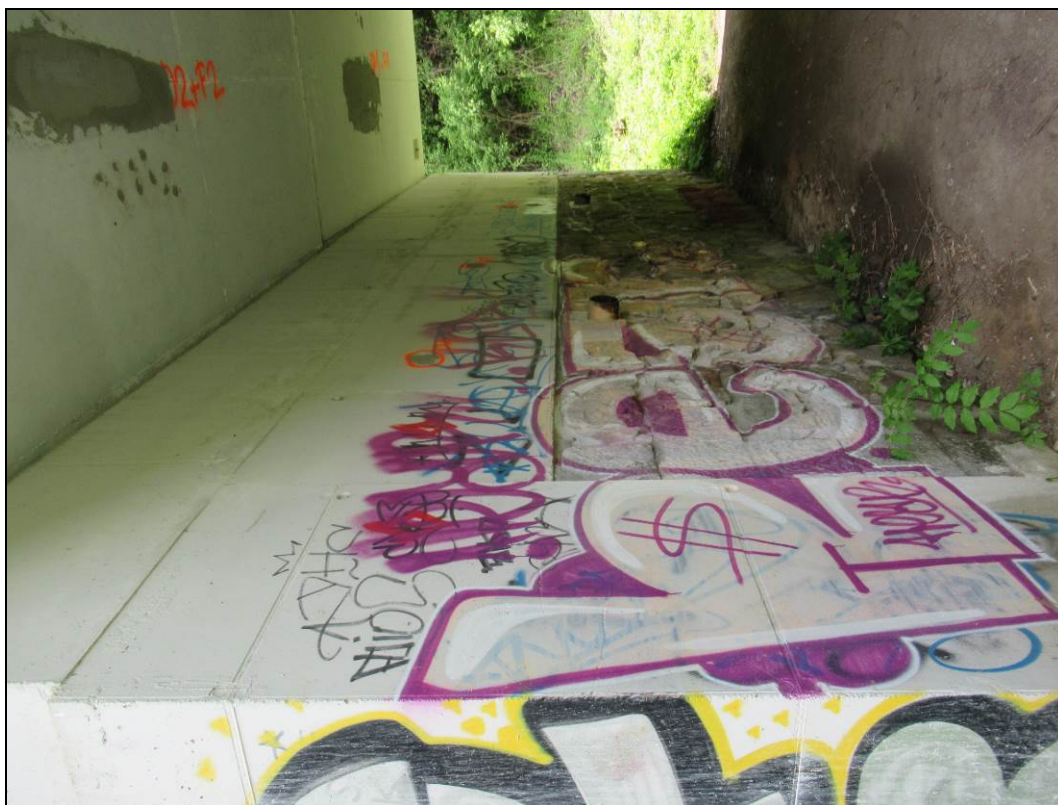
- upozorňujeme, že v žádném z vrtů provedených do SS opěry Maloměřice nebyla injektáž zastížena ani stopově
- základová spára opěry Maloměřice byla vyrovnána před stavbou vrstvou

Obr. č. 6 - pohled na opěru Maloměřice. Původní horní část spodní stavby byla ubourána a nahrazena konstrukcí z betonu.

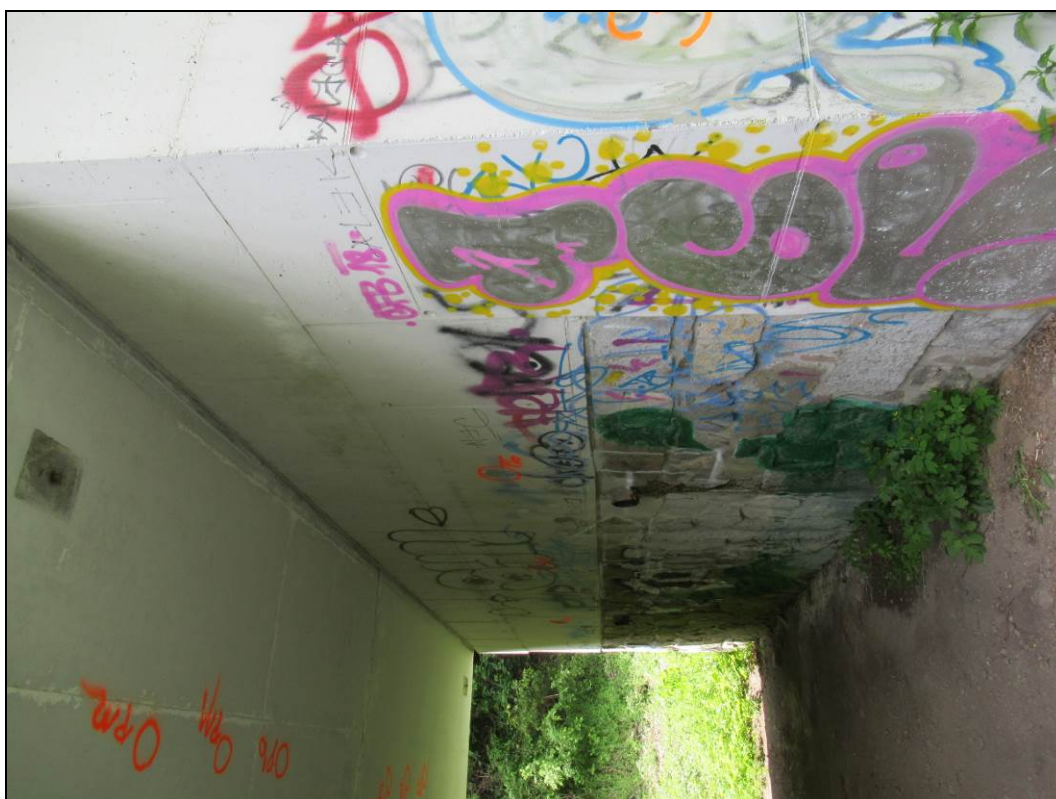
**Obr. č. 7** - pohled na opěru Adamov. Původní horní část spodní stavby byla ubourána a nahrazena konstrukcí z betonu.

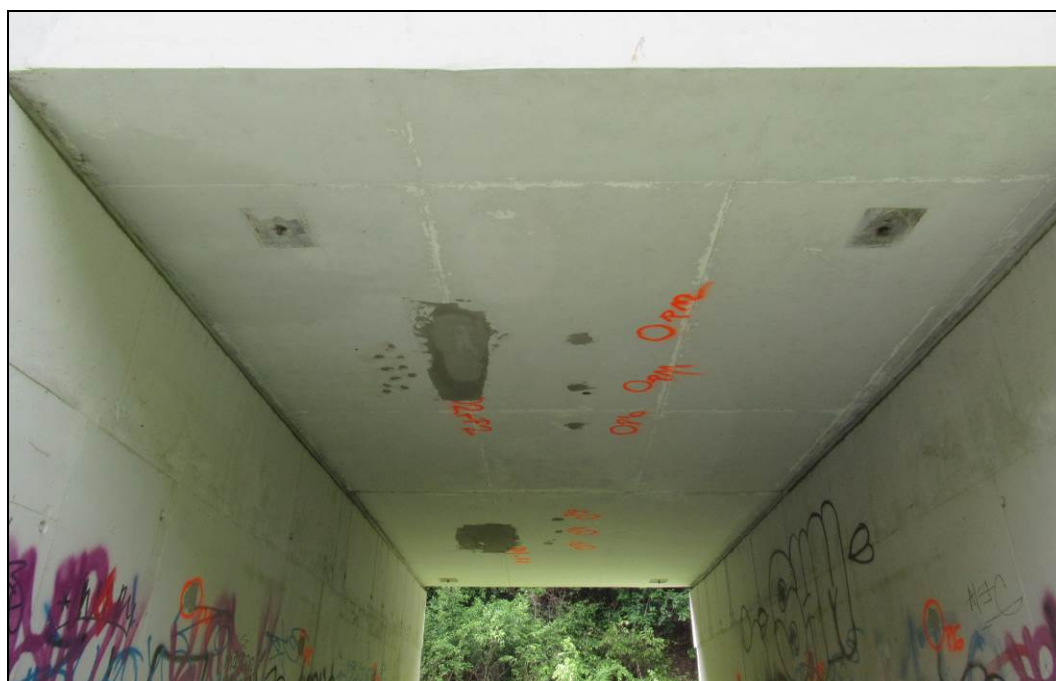
- NK obou částí je desková z monolitického vyztuženého betonu, podélně rozdělená dilatační spárou na levou a pravou část. Beton je ve spodním líci pevný, hladký a bez poruch. Na povrchu spodního líce a na čelech NK je bílý nátěr
- dilatační spárou mezi levou a pravou částí NK nedochází k průsakům, na hranách obou desek jsou stopy po tvorbě kondenzátu v zimním období
- spárou mezi NK a SS nedochází k průsakům, NK je suchá

**Obr. č. 8** - pohled na nosnou konstrukci

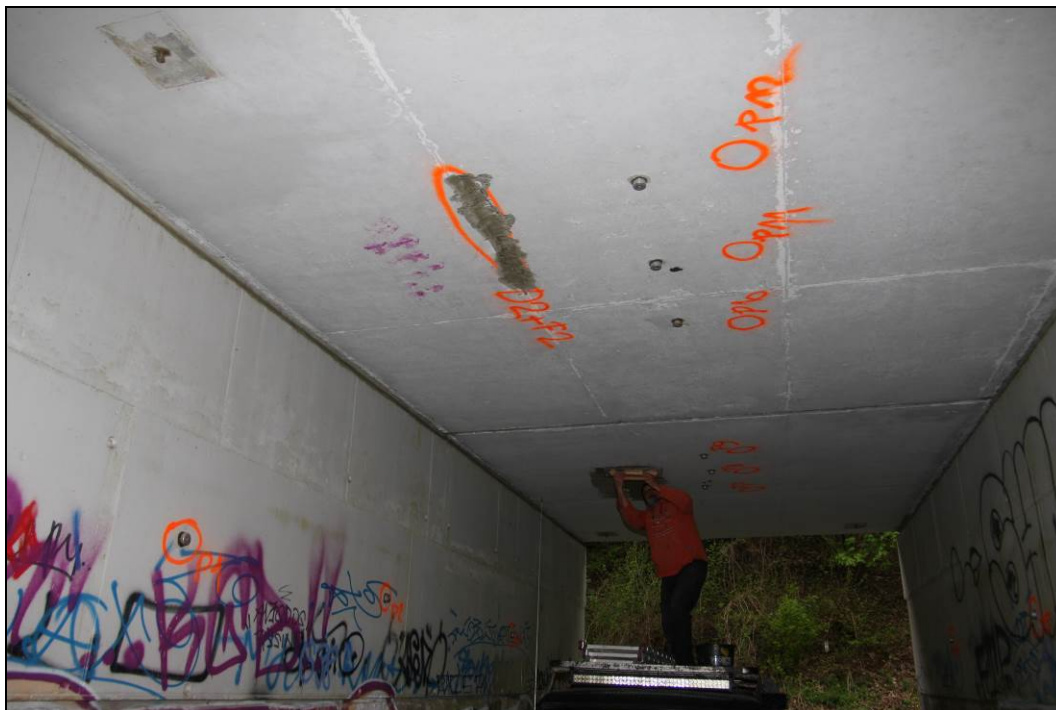
**Obr. č. 9** - pohled na nosnou konstrukci, vlevo jsou za sebou patrné dvě sondy pro ověření výztuže , vpravo pak prováděné odtrhové zkoušky na spodním líci NK P7 - P12

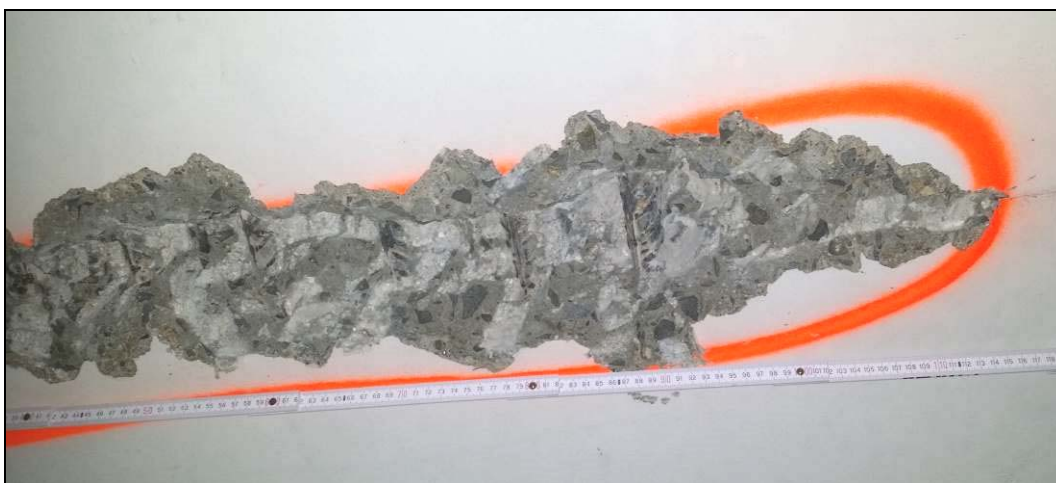
**Obr. č. 10** - detailní pohled do sondy ve spodním líci NK na odhalenou výztuž v levé části NK
