REKONSTRUKCE ŽST. VSETÍN

SO 01-19-06

žst. Vsetín, žel. most v ev. km 38,302

GEOTECHNICKÝ A STAVEBNĚTECHNICKÝ PRŮZKUM

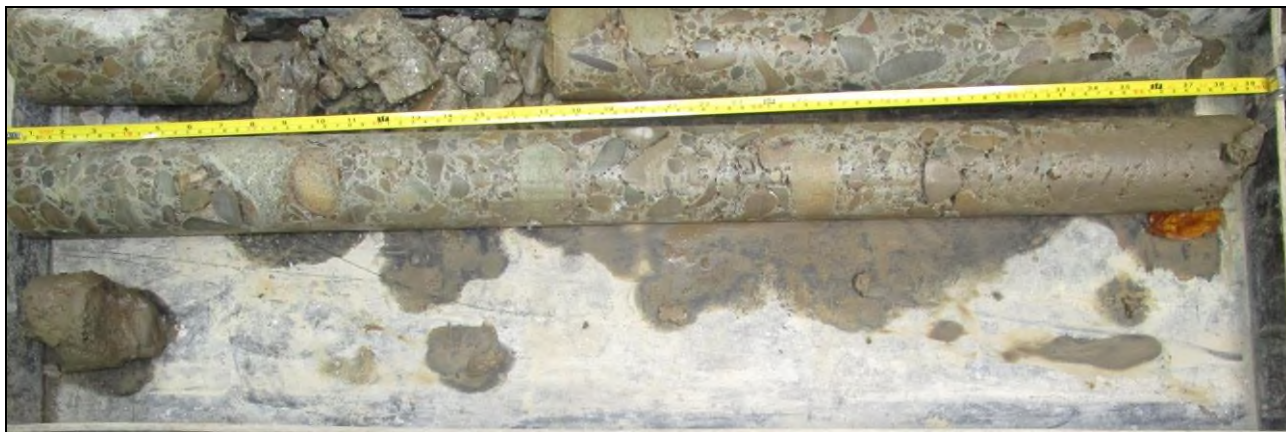
Obr. č. 1 - diagnostický vrt V1

Beton - pevný, prostý, bez výztuže, porézní, ojediněle dutinky do velikosti 0,5 cm, jádro v intervalu 0,00 - 0,15 m - v kuse; v intervalu 0,15 - 0,25 m rozpadlé na drť, v intervalu 0,25 - 0,70 m - v kuse; v intervalu 1,00 - 1,70 m v kuse kamenivo: říční, o velikosti do 5 cmvýnos: kusy jádra o délce 15 - 100 cm

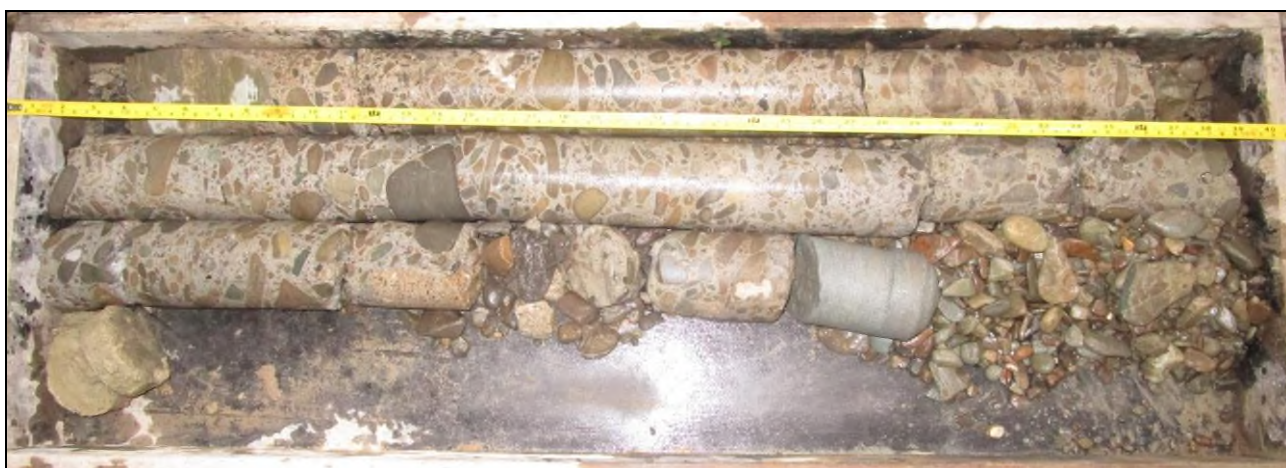
Obr. č. 2 - diagnostický vrt Š1

Beton - pevný, prostý, bez výztuže, porézní, ojediněle dutinky do velikosti 0,5 cm
kamenivo: říční, o velikosti do 5 cmvýnos: kusy jádra o délce 10 - 40 cm

Poznámka: Hloubka opěry cca - 2,50 m

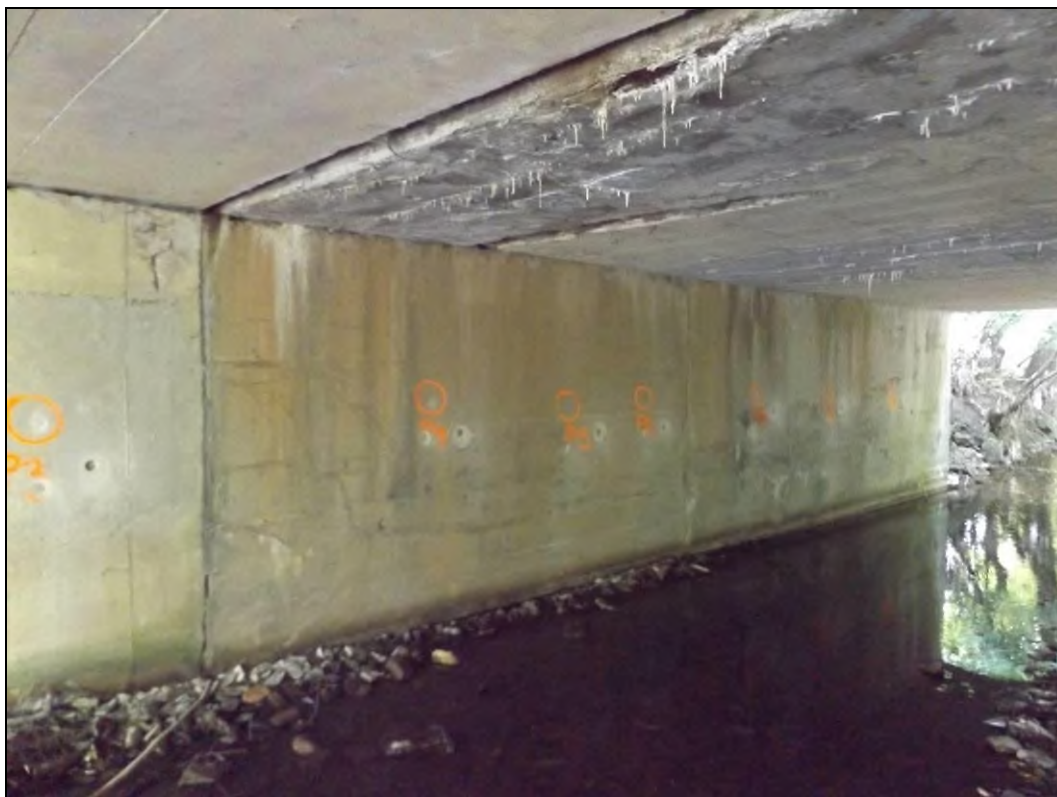
Obr. č. 9 - opěra Vsetín, střední a levá část. Zde jsou v NK nad střední částí intenzivní průsaky skrze desku NK.

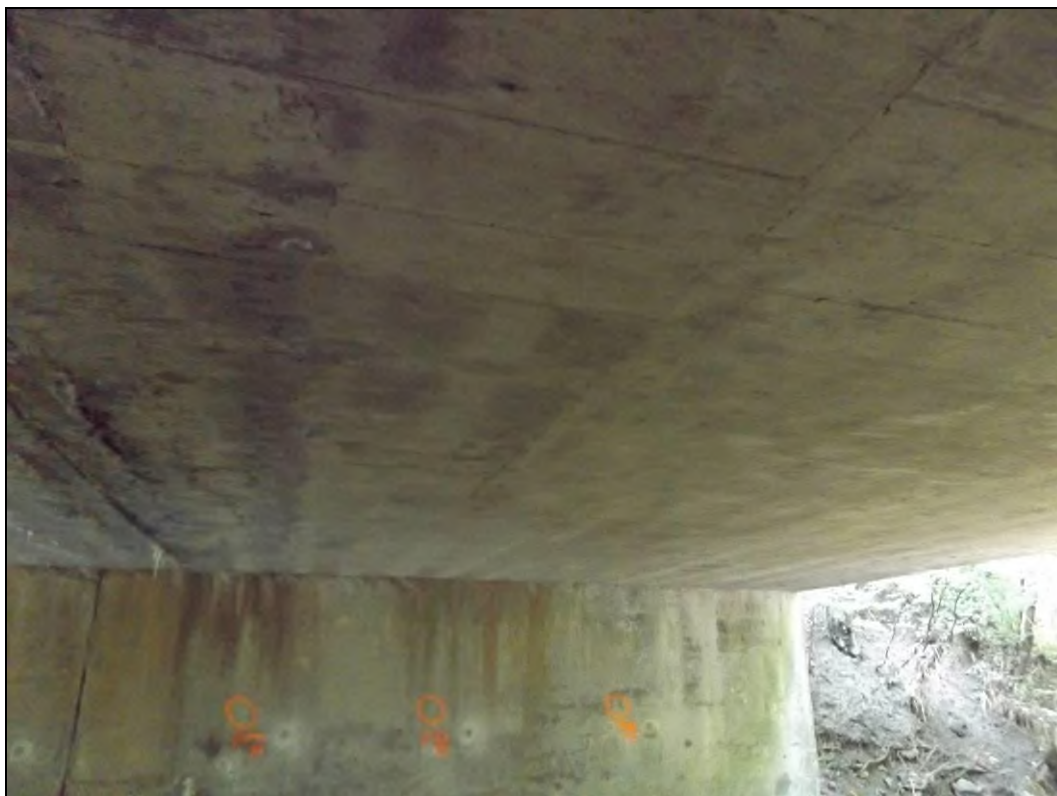
Obr. č. 10 - pohled na NK nad levou částí, většina této části je ve spodním líci bez poruch, degradace omítky ve spodním líci a průsaky jsou patrné v blízkosti DS mezi levou a střední částí

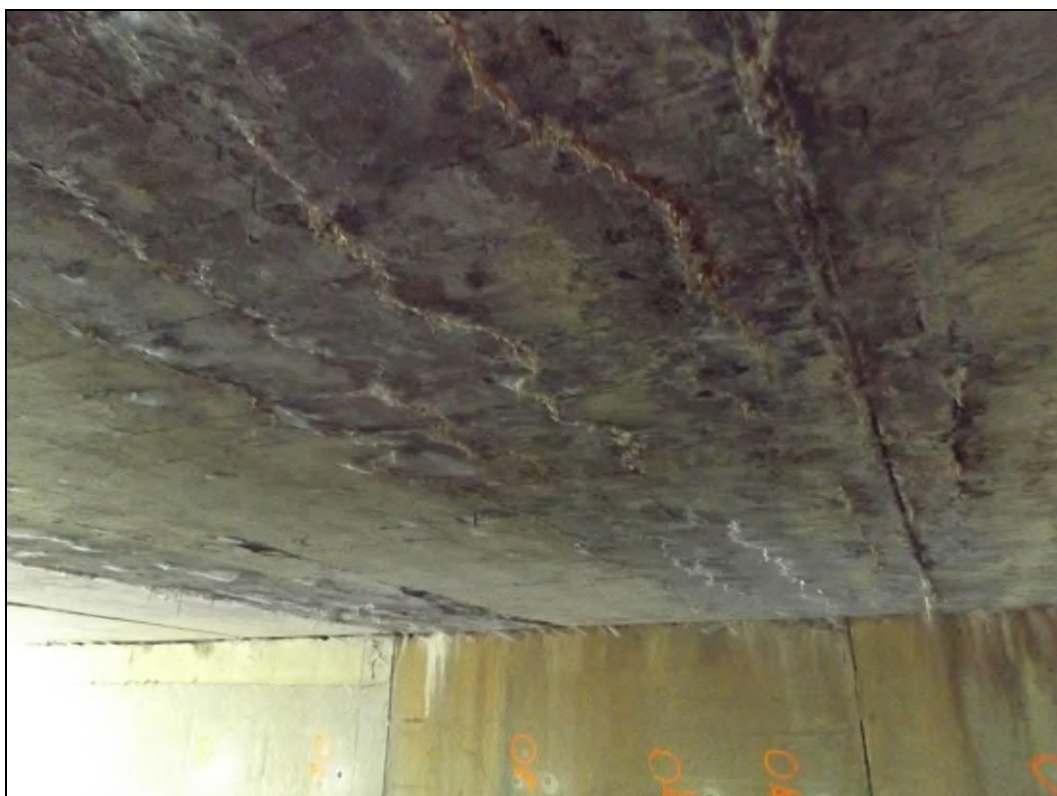
Obr. č. 11 - pohled na spodní líc NK nad střední částí, většina plochy desky je s průsaky a degradovanou omítkou na spodním líci

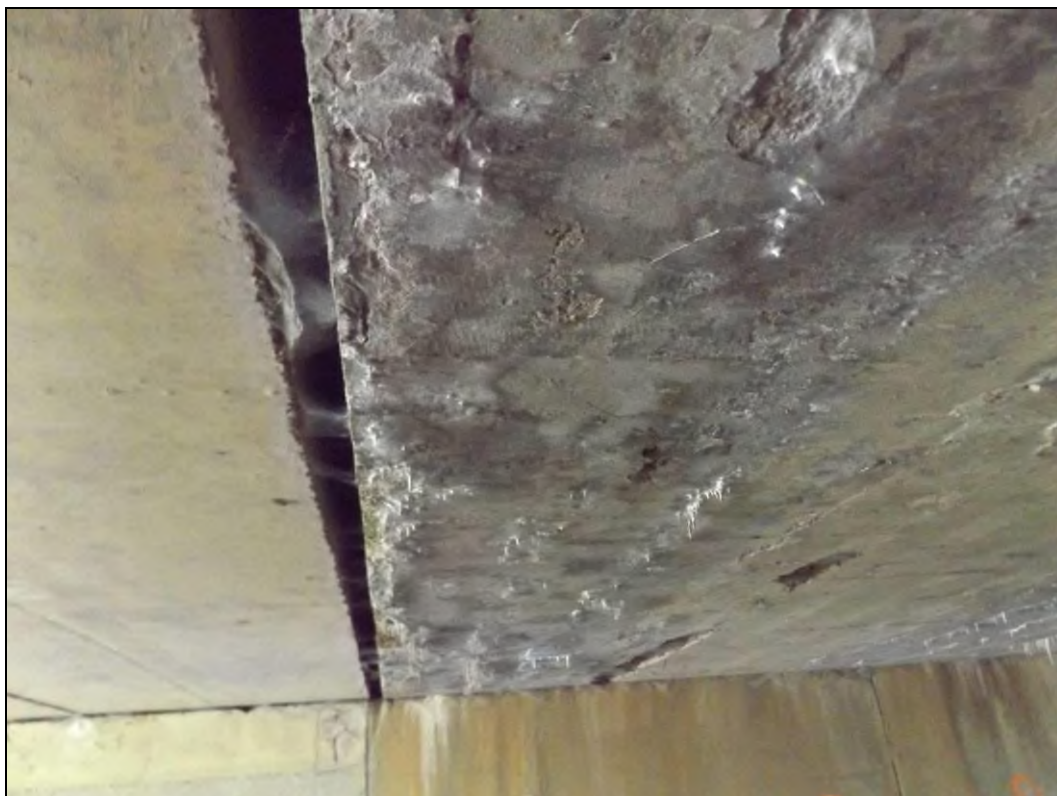
Obr. č. 12 - detailní pohled na oblast spodního líce NK nad střední částí u DS mezi střední a pravou částí.

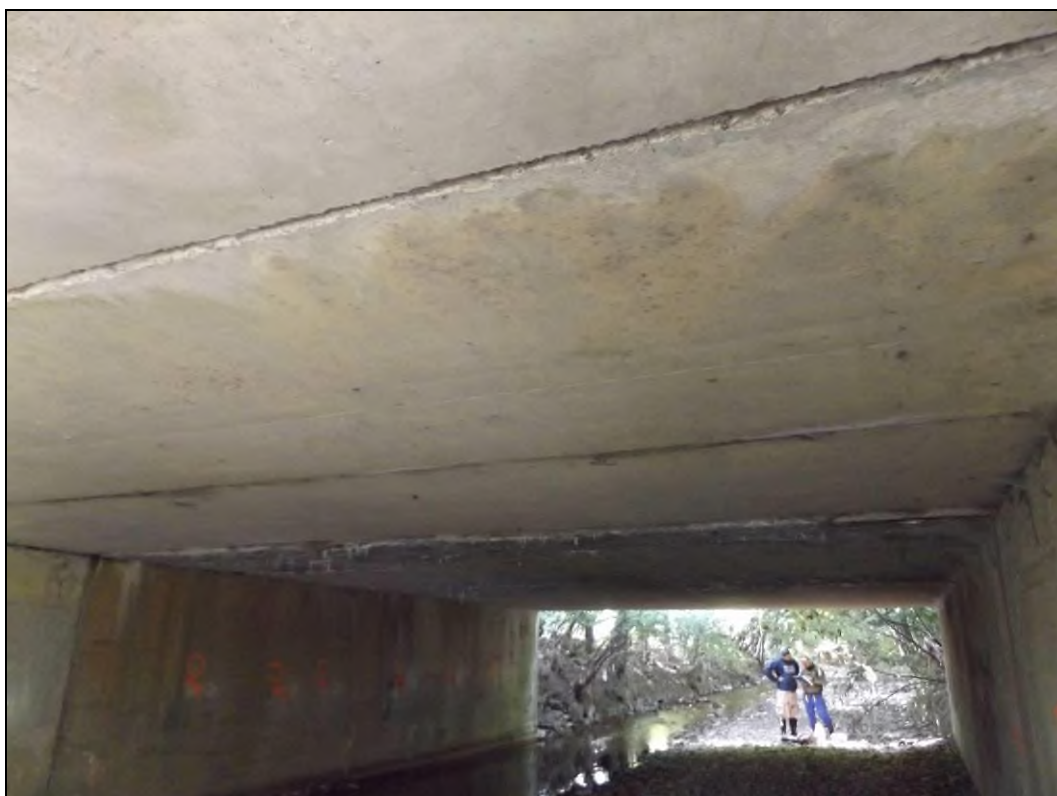
Obr. č. 13 - pohled na spodní líc nad pravou částí, spodní líc je většinou hladký a pevný

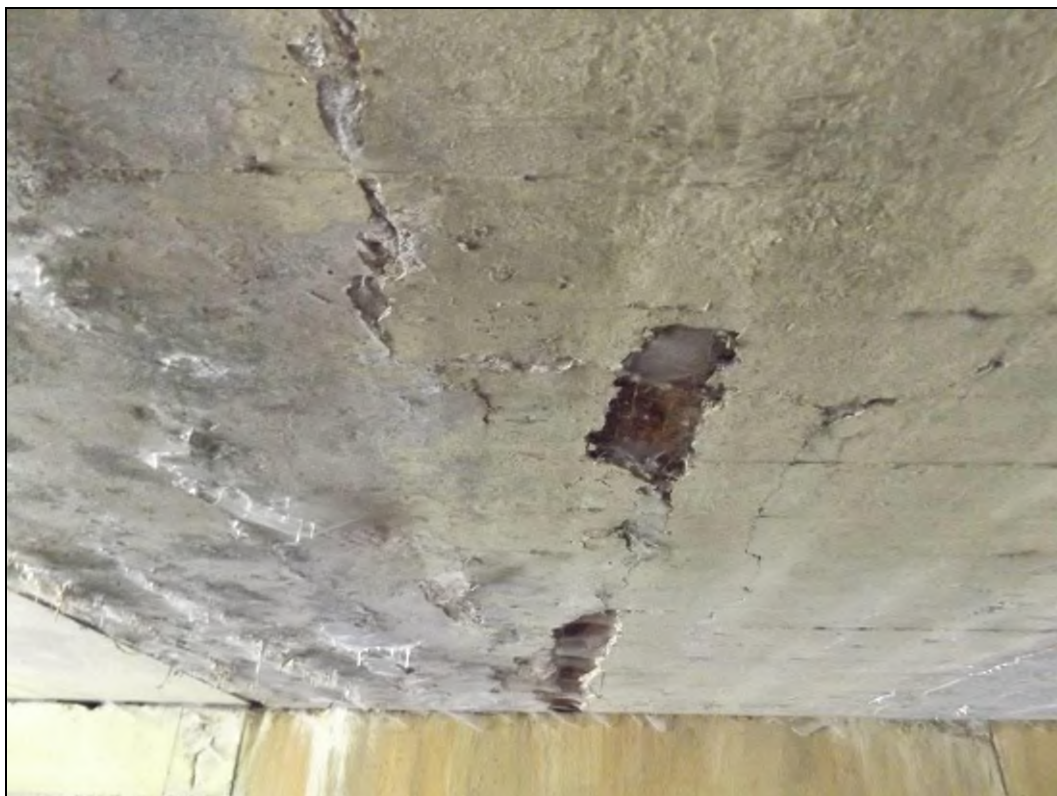
Obr. č. 14 - detailní pohled na opady omítky a odkrytou spodní pásnici zabetonovaného nosníku.

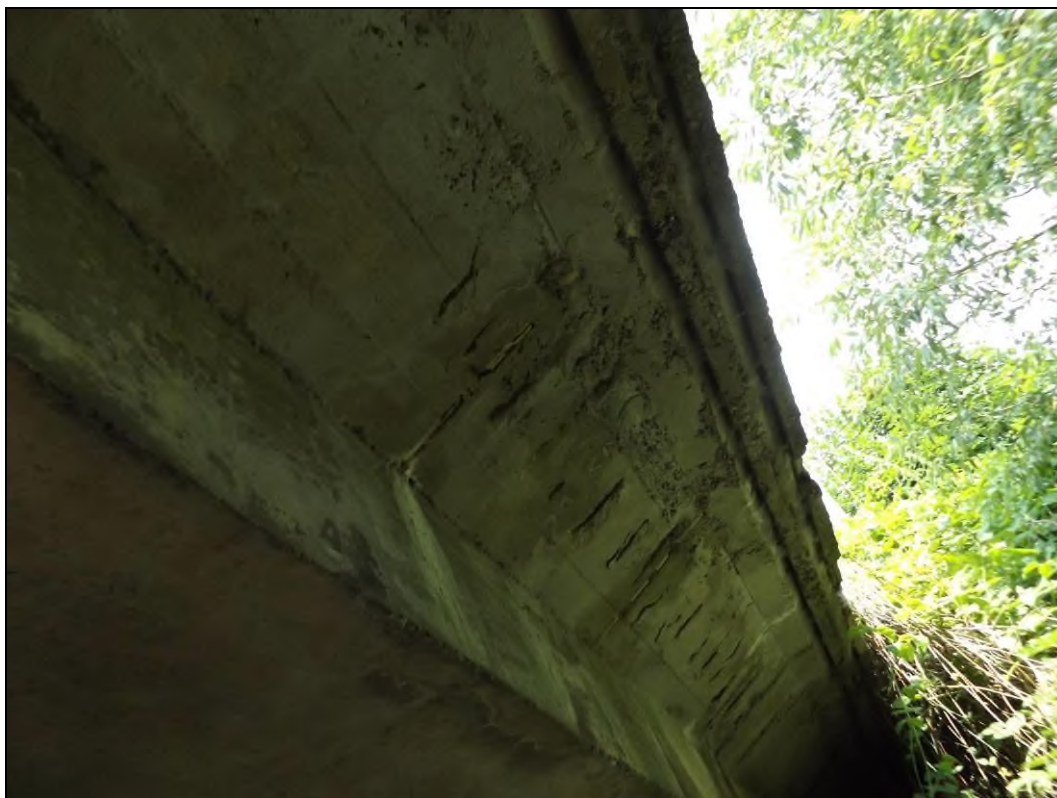
- římsy objektu jsou v čelech z vyztuženého betonu, který je v líci většinou poškozený a degradovaný, s četnými opady a oprysky krycí vrstvy výztuže
- obnažená výztuž ve spodním líci říms (z důvodu oprysků) je celoplošně postižená korozí, která je již v přechodu mezi povrchovou korozí a hloubkovou korozí s tvorbou korozních zplodin, profil výztuže říms je nutno pokládat za oslabený
- čela a křídla objektu jsou ze stejného materiálu a ve stejném technickém stavu jako SS

Obr. č. 16 - detailní pohled na spodní líc římsy nad pravým čelem, patrné časté opady betonu a odkrytí výztuže římsy a její koroze
