SO 01-15-04 ŽST Vsetín, budova RZZ, stavebnětechnický průzkum

Květen 2019

Zakázka: SO 01-15-04 ŽST Vsetín, budova RZZ,
stavebnětechnický průzkum

Místo určení: ŽST Vsetín, budova RZZ
Nemocniční 2165, Vsetín

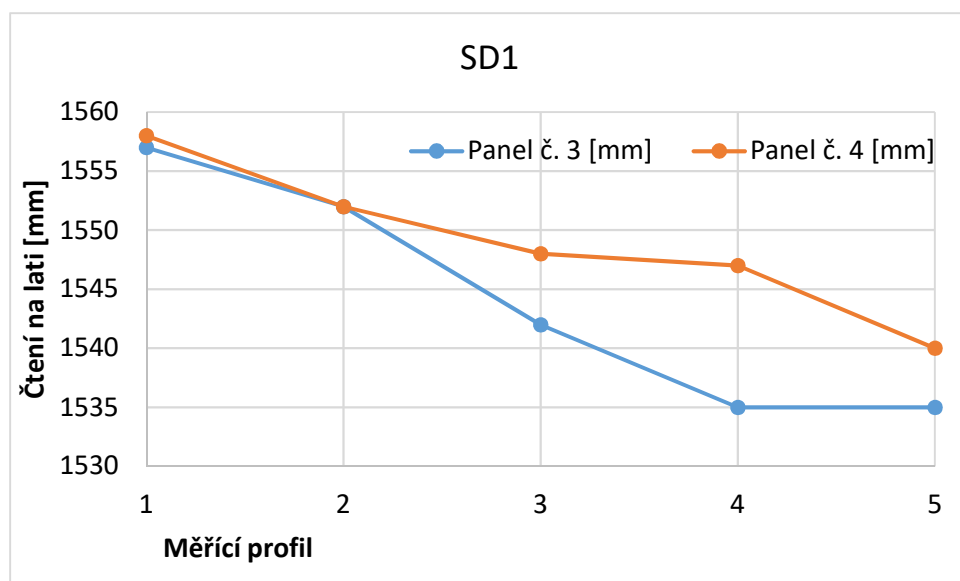
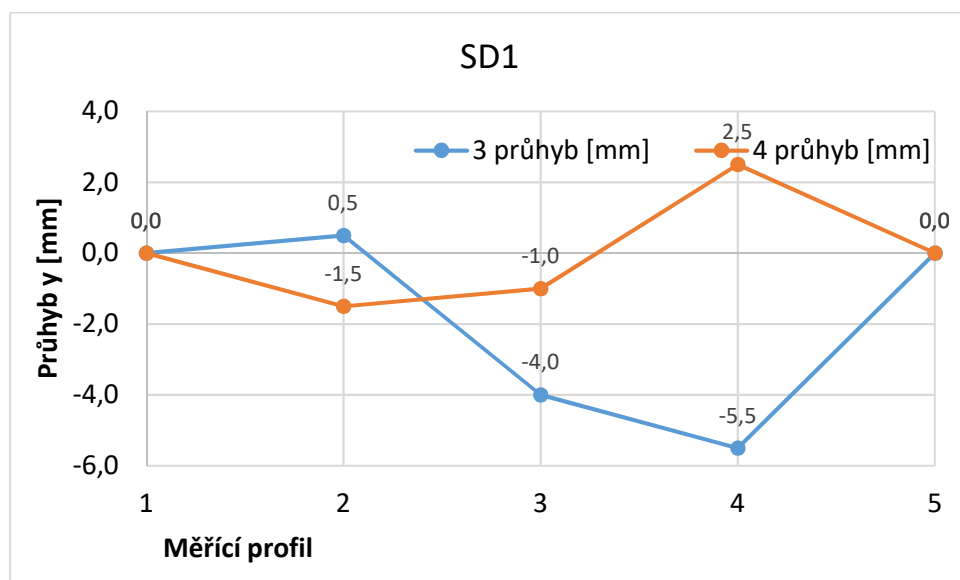
Tabulka 3 Výsledky měření průhybů panelů v místě sondy SD1

Maximální průhyb byl zjištěn u panelu č. 4 a to -5,5 mm. Ve skutečnosti se může jednat o nerovnost omítky.

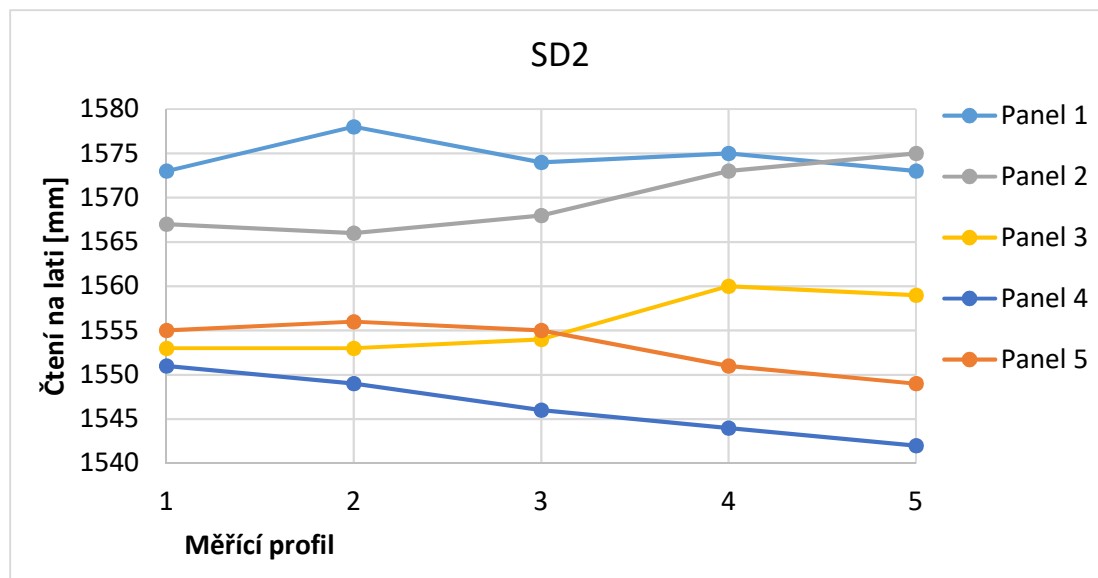
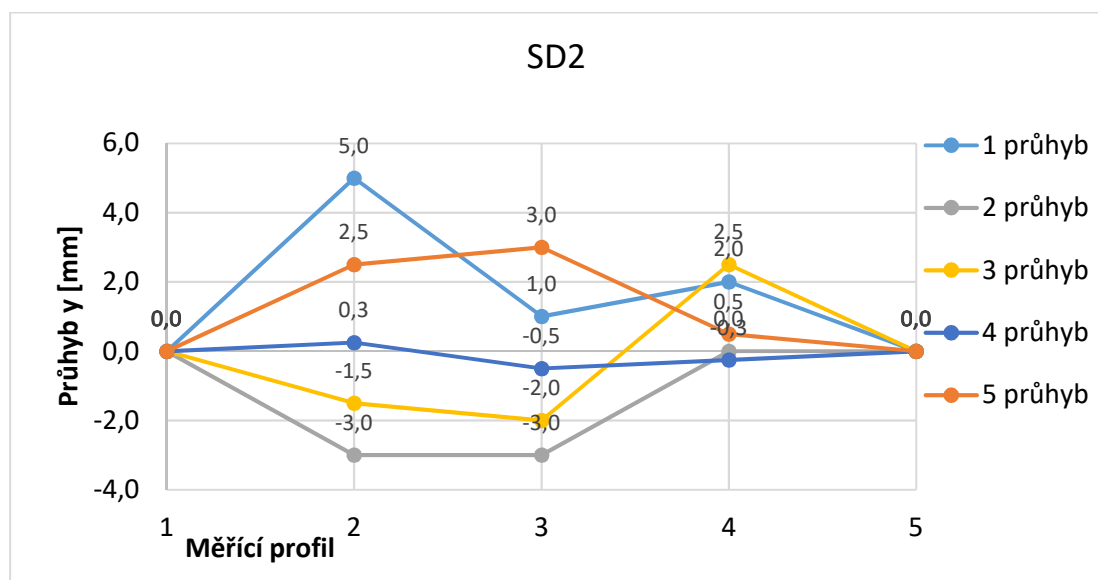
Tabulka 4 Výsledky měření průhybů panelů v místě sondy SD2

Maximální průhyb byl zjištěn u panelu č. 2 a to -3,0 mm. Ve skutečnosti se může jednat o nerovnost omítky, o čemž svědčí výsledky u panelu č. 1 a 5..

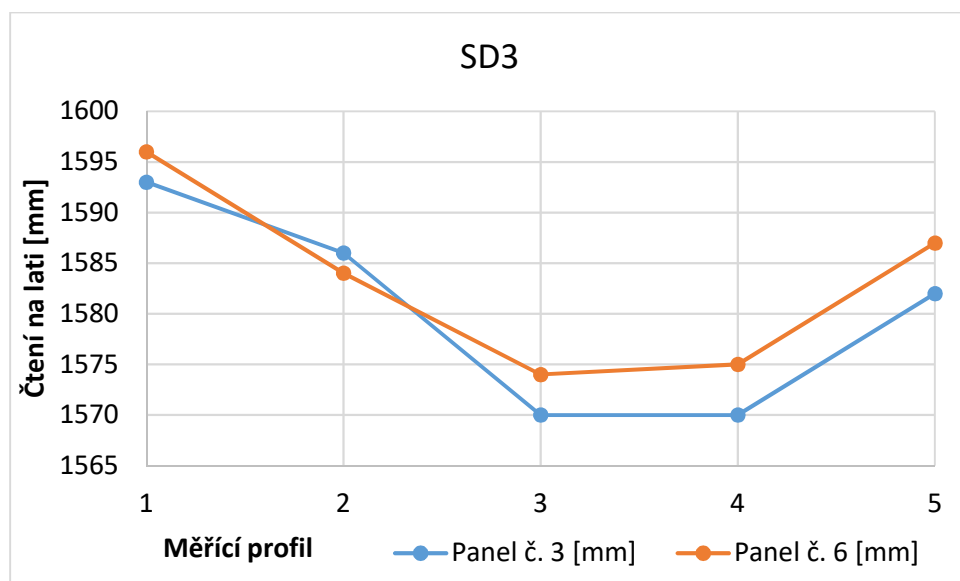
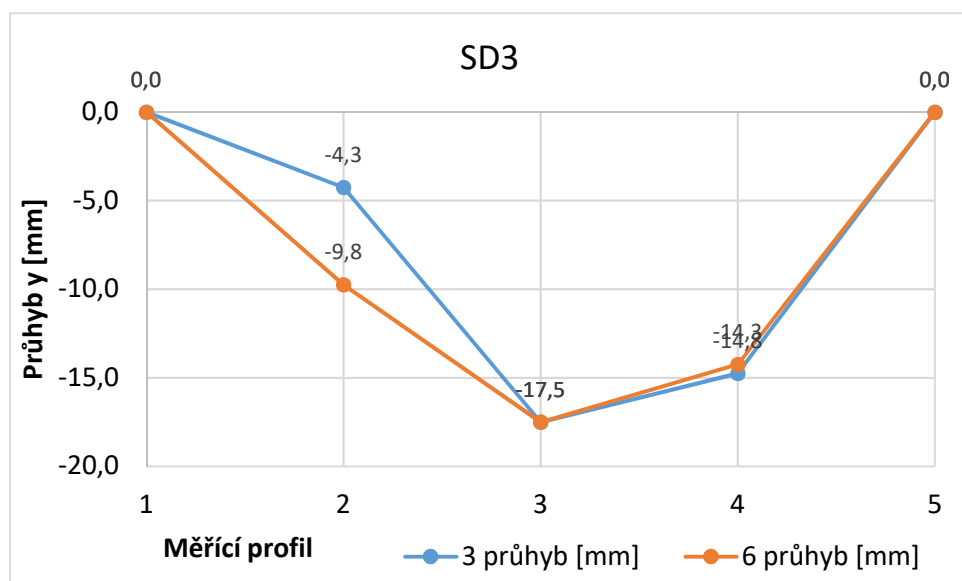
Tabulka 5 Výsledky měření průhybů panelů v místě sondy SD3

Maximální průhyb byly u obou panelů identické, a to -17,5 mm. Na rozdíl od sondy SD1 a SD2 zde byl již průhyb měřitelný.

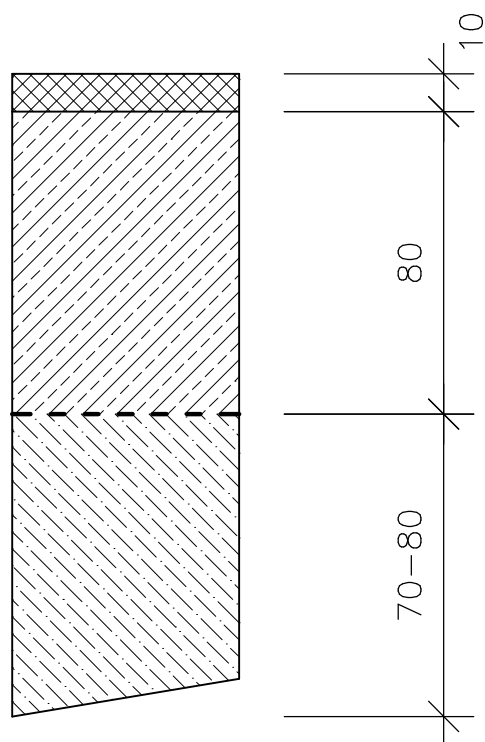
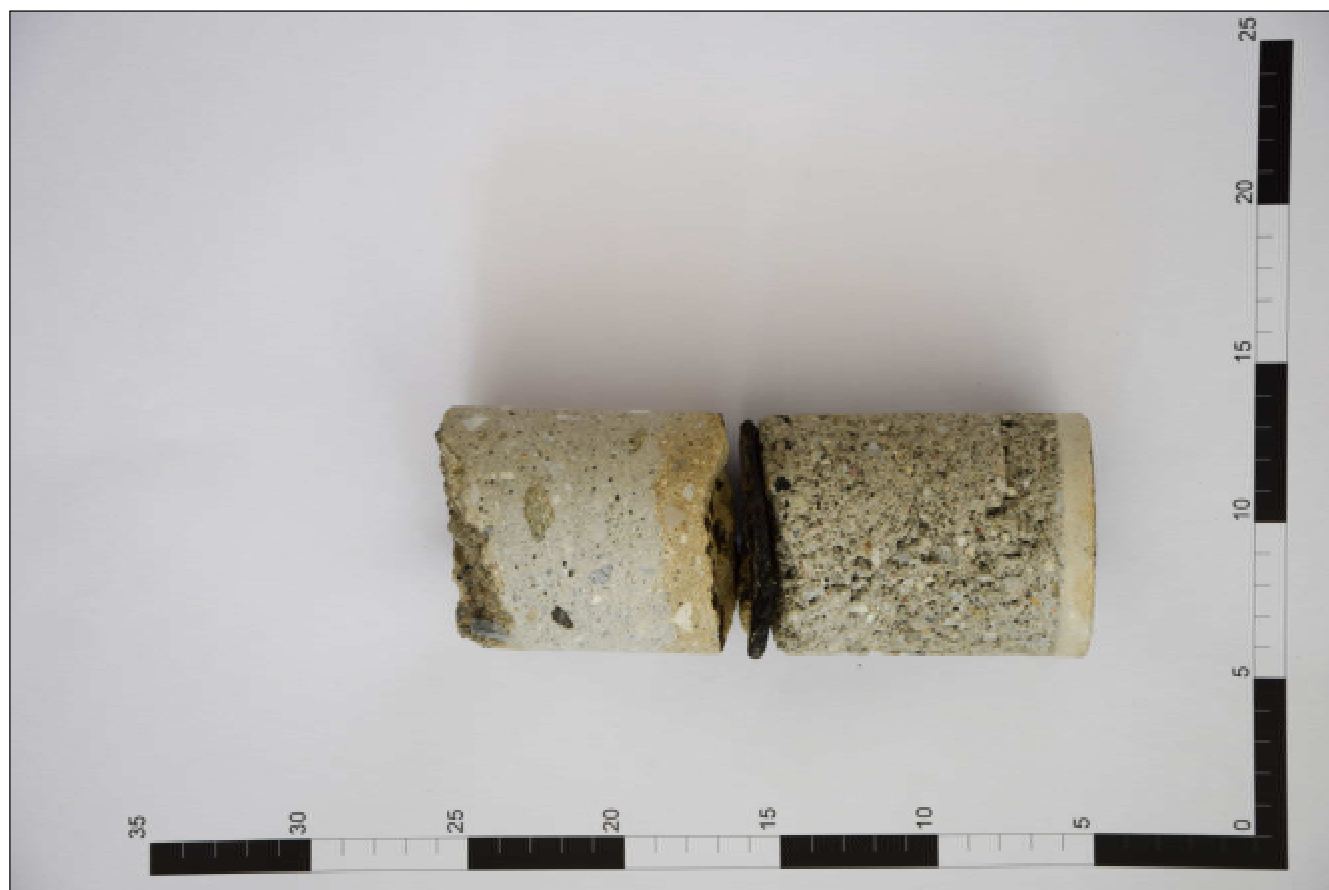
SONDA S1

PODLAHA — ANHYDRIT

PODKLADNÍ BETON

HYDROIZOLACE

ZÁKLADOVÁ DESKA

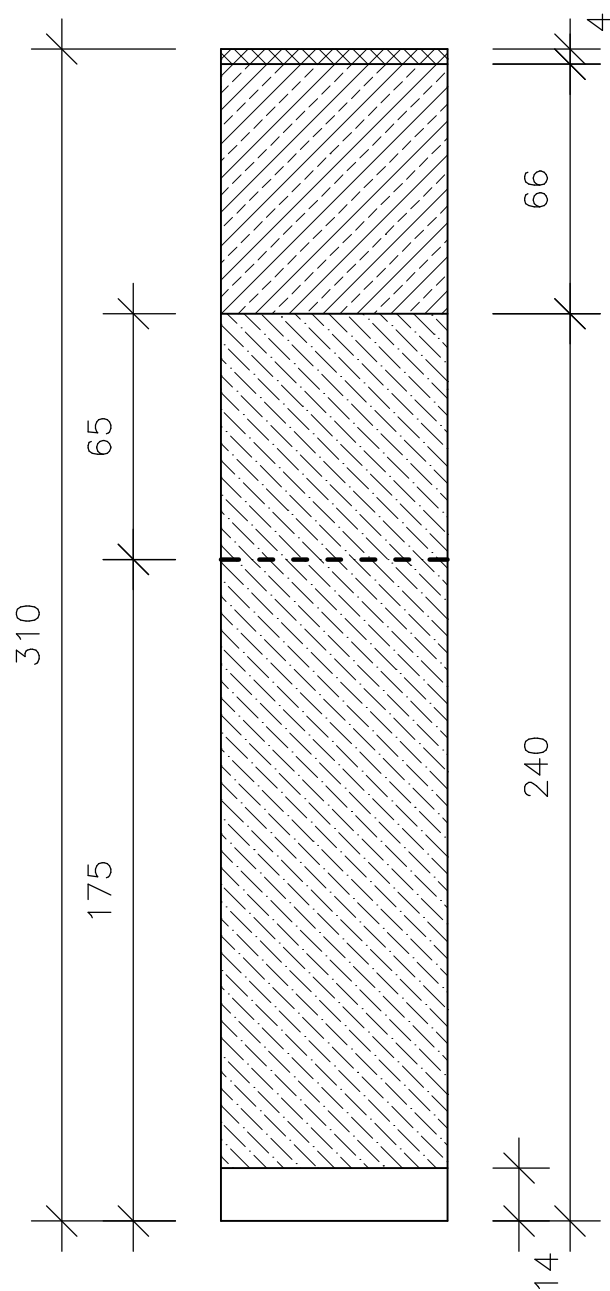
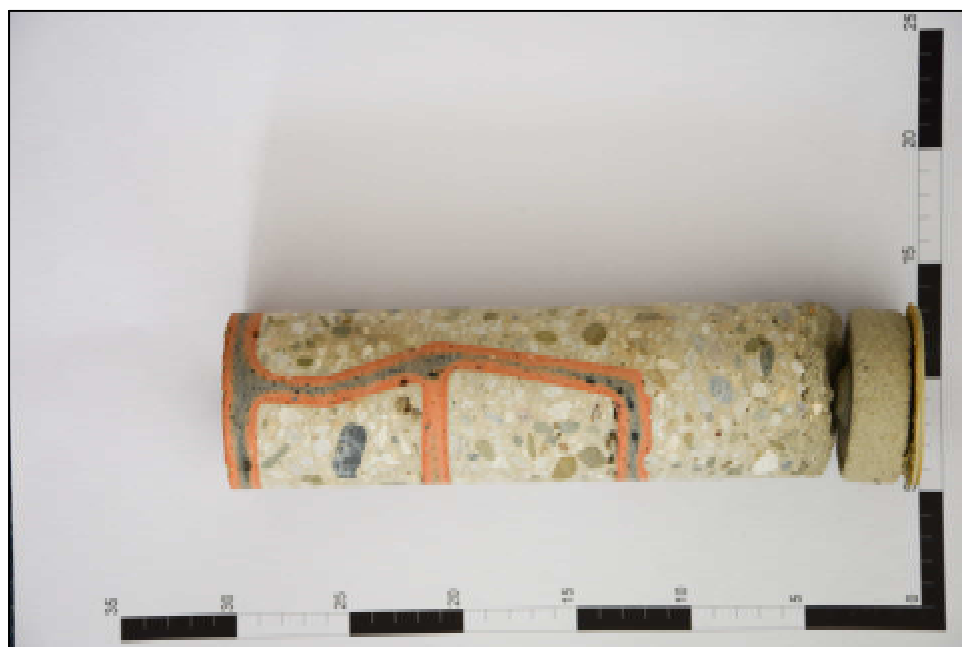
SONDA S3

PODLAHA – PVC

PODKLADNÍ BETON

BETONOVÁ DESKA

KERAMICKÁ TVAROVKA
ZALITÁ BETONEM

KERAMIKA
(OMÍTKA)

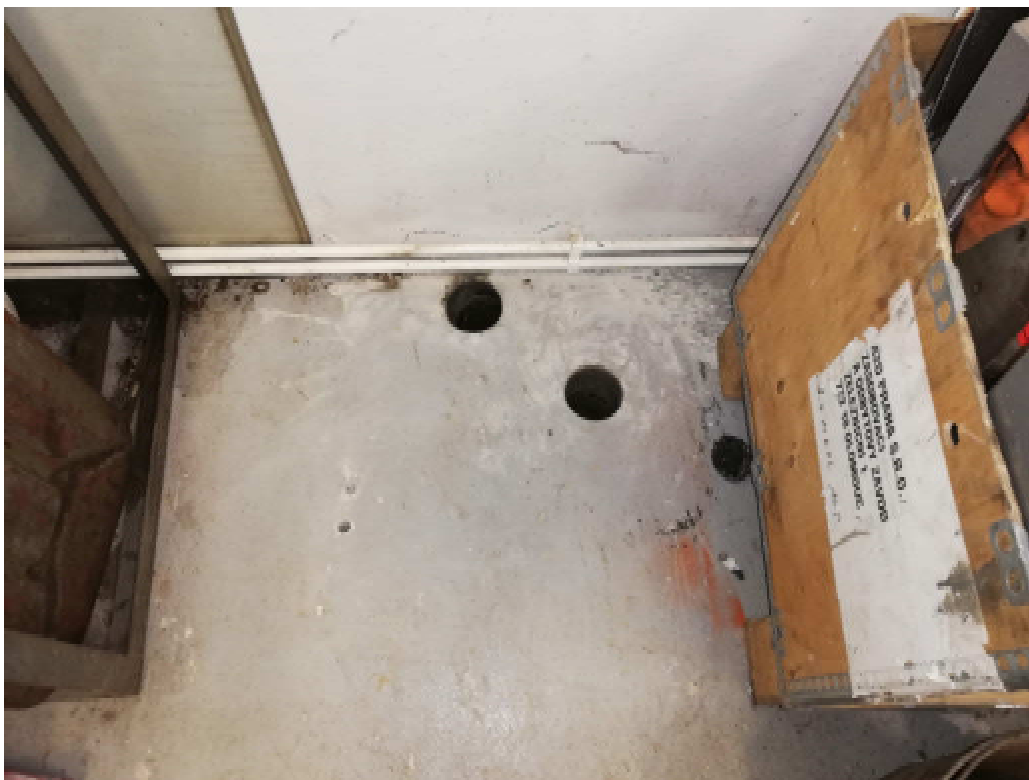
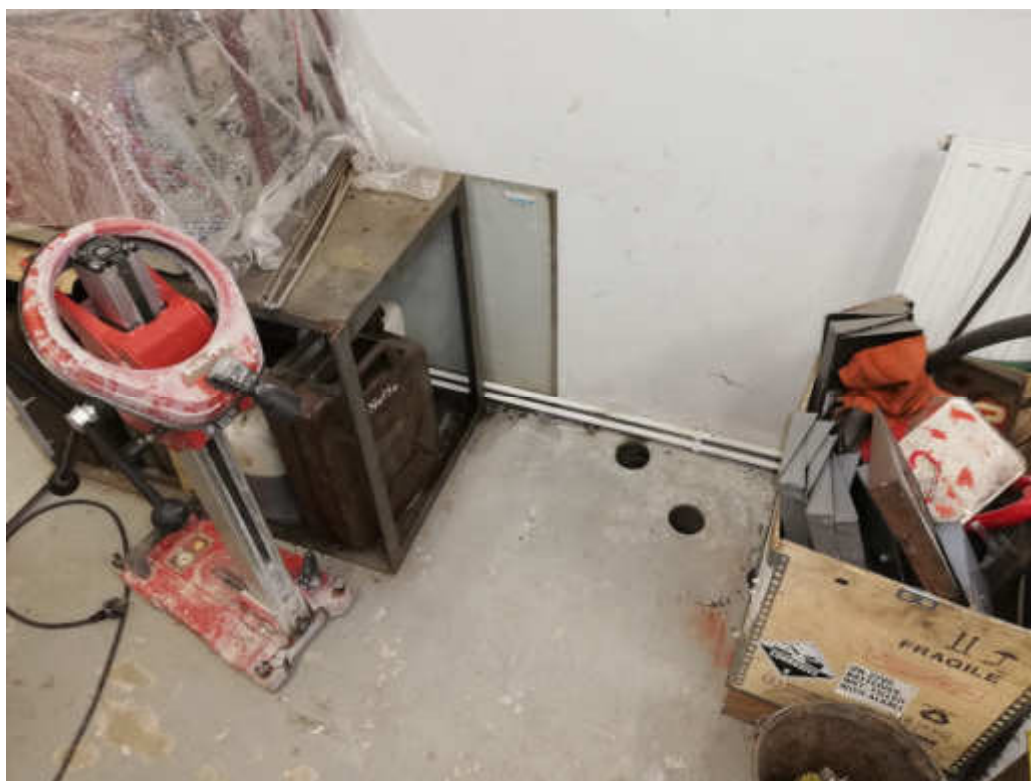
- Sonda S1 (vrt průměru 80 mm) v místnosti č. 102 zjištěná skladba podlahy je následující:
 - čistou podlahu tvoří svrchu anhydritová podlaha ležící na podkladním betonu. Mocnost této vrstvy je cca 10 mm.
 - směrem dále do podloží je od úrovně cca 10 – 90 mm m pod povrchem podlahy podkladní beton.
 - následuje tenká hydroizolace
 - ŽB deska je od úrovně cca 0,09 m
 - celková tloušťka podlahové konstrukce ~170 mm

Obr. 1 – Místnost 1.02 dílna, umístění sondy S1 a umístění šikmého vrtu do základu

Obr. 2 – Místnost 1.02 dílna, umístění sondy S1 a umístění šikmého vrtu do základu Z1-2

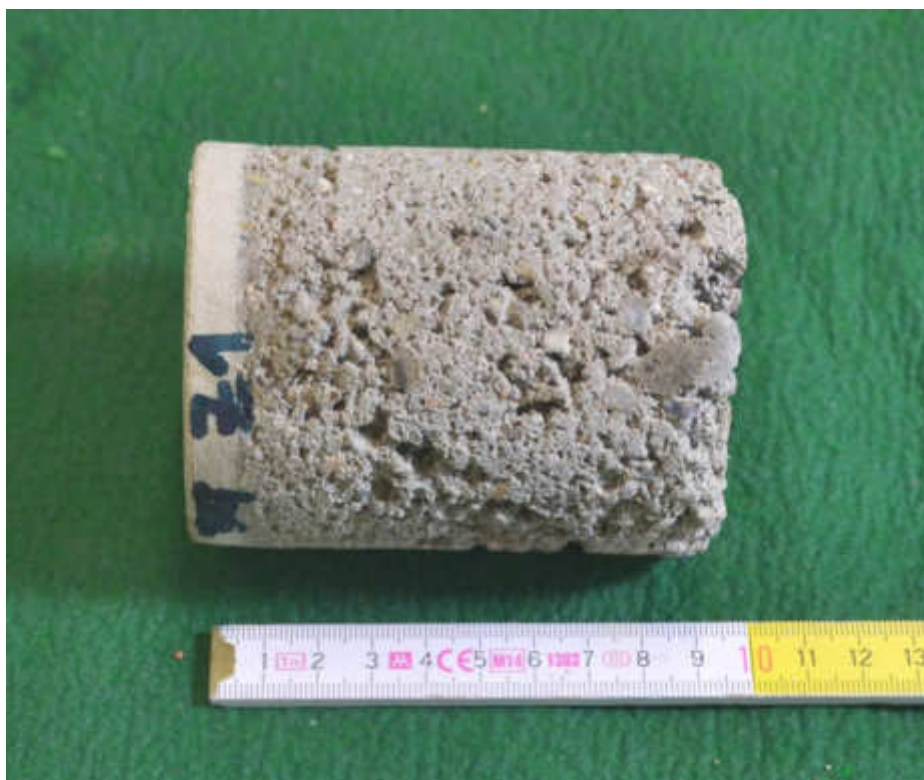
Za účelem zjištění materiálu betonu laboratorními metodami byl odvrtán šikmý vrt z místnosti 102 až téměř na úroveň základové spáry. Z tohoto vrtu byly vytvořeny 3 zkušební vzorky - Z1, podkladní beton, Z2A a Z2B, vlastní základ pro porovnání.

Obr. 4 – Vzorek Z1, podkladní beton v podlaze pod 1.NP

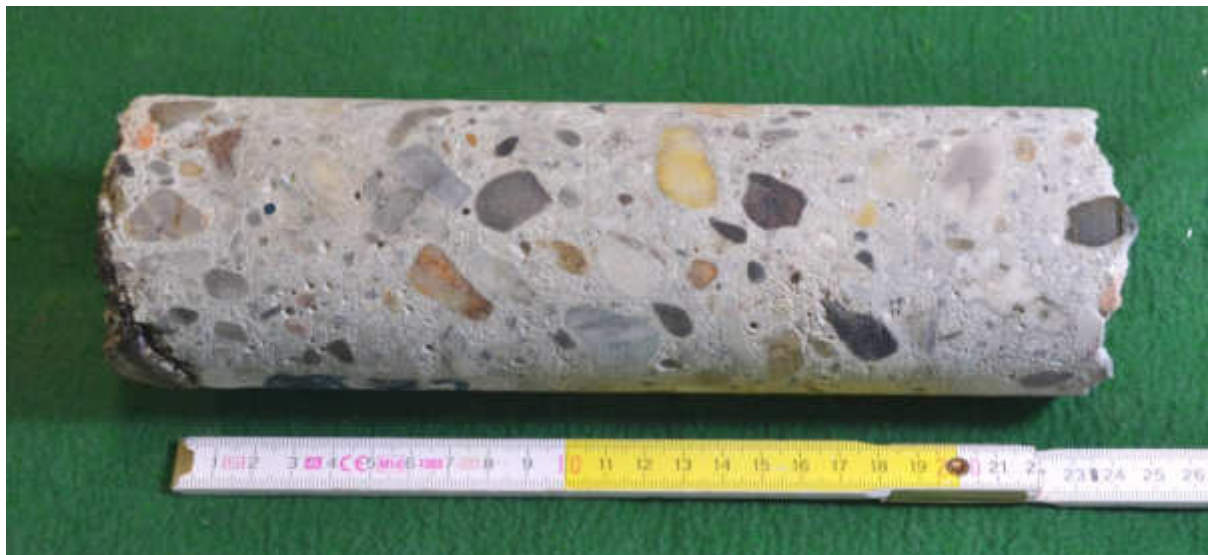
Obr. 5 – Vzorek Z2, beton ze základu

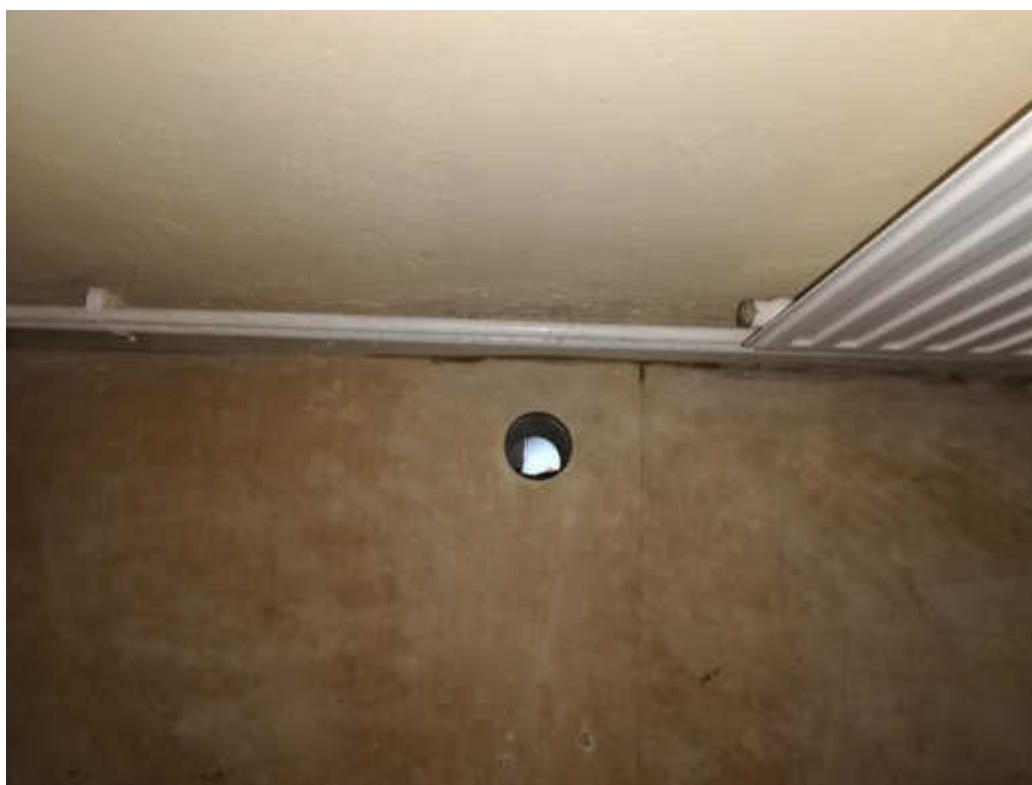
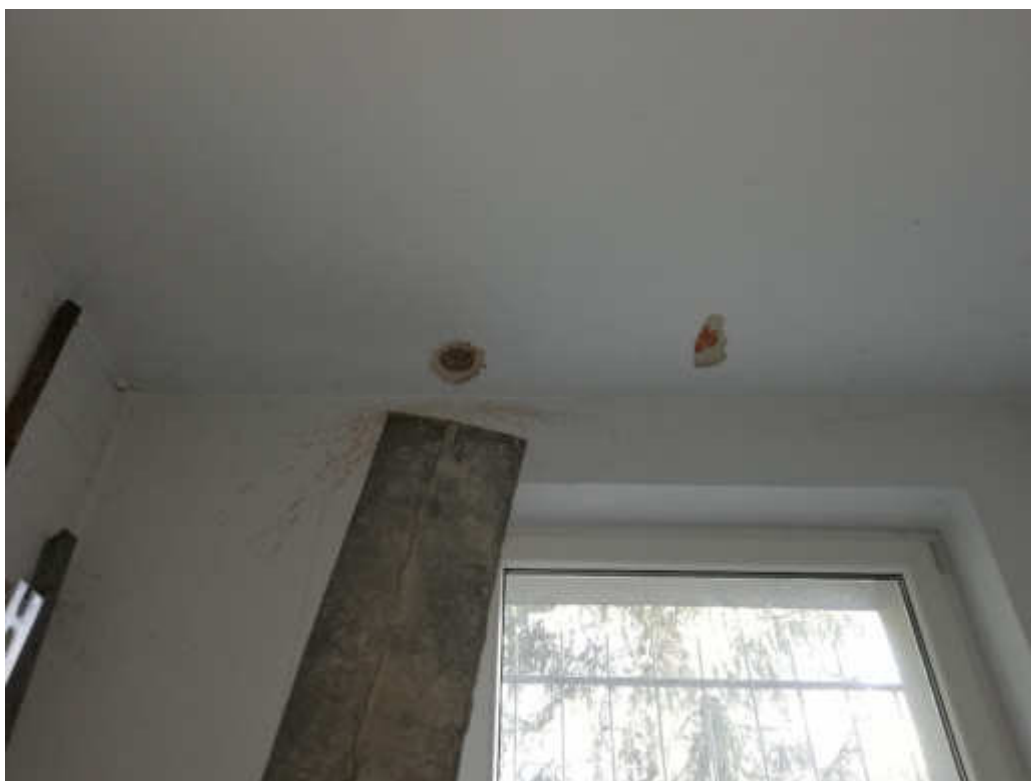
- Sonda S3 v místnosti č. 201 zjištěná skladba podlahy je následující:
 - čistou podlahu tvoří PVC ležící na podkladním betonu.
 - směrem dále dolů je od úrovně cca 0,004 - 0,07 m pod povrchem podlahy podkladní beton.
 - směrem dále dolů je od úrovně cca 0,07 - 0,135 m pod povrchem podlahy podkladní beton.
 - následuje cca 175 mm keramické tvarovky (zalité betonem),
 - celková tloušťka vrtu ~310 mm

Obr. 6 – Místnost 2.01 Releový sál I, umístění sondy S3

Obr. 7 – Místnost 1.05 Sklad dílny, provrtání skrz sonda S3, vedle úzký kontrolní průvrt stropem

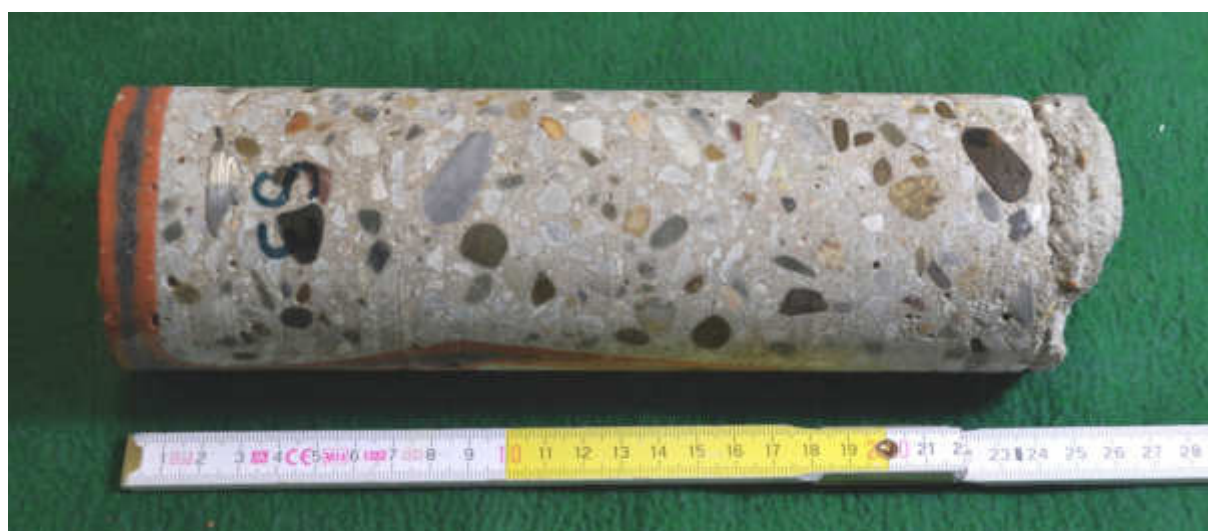
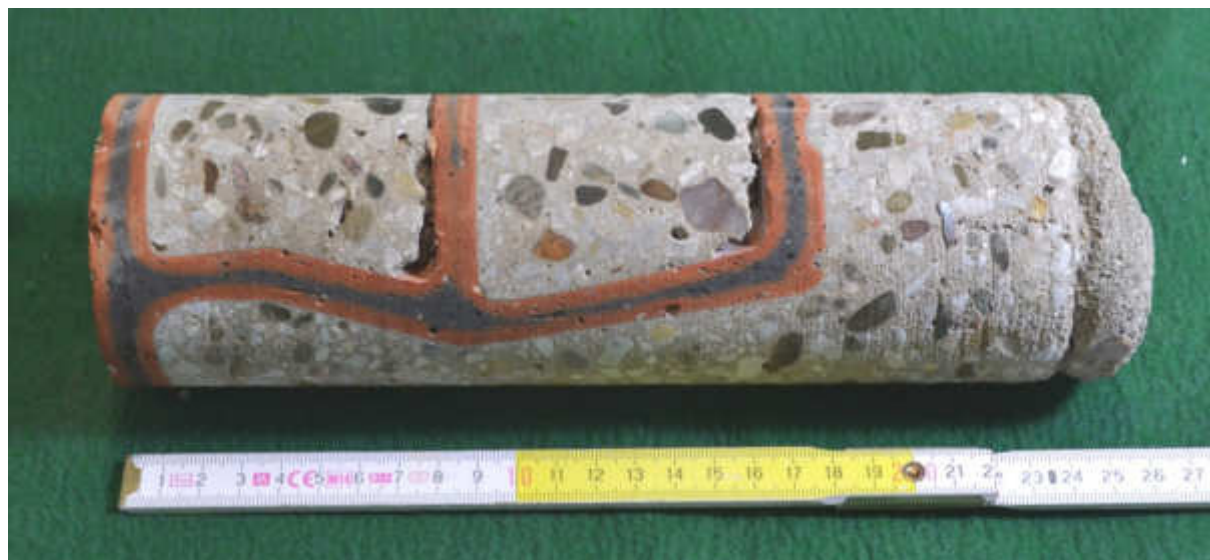
Obr. 8 – Vzorek S3, kompletní průvrt stropní konstrukcí nad 1.NP

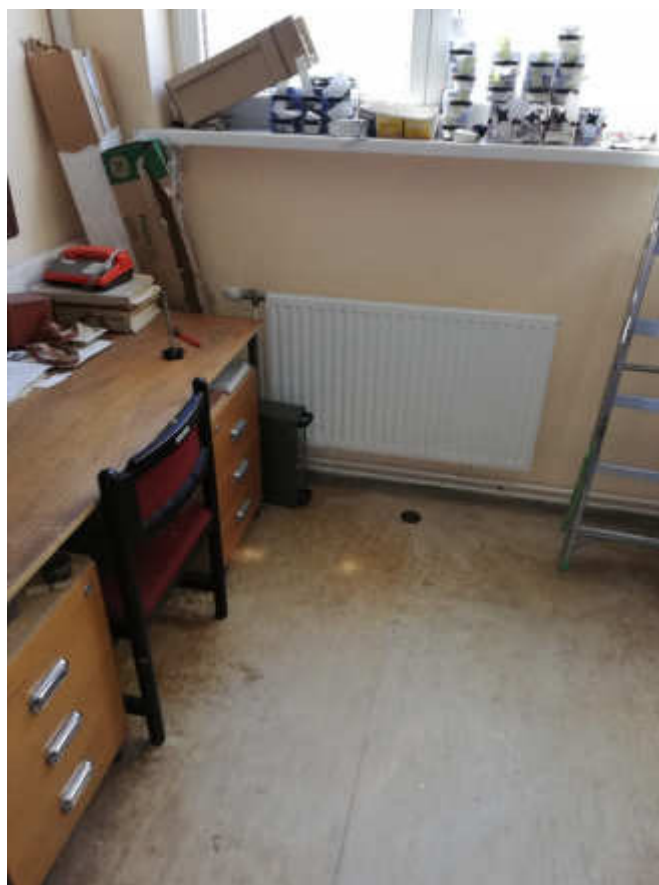
- sonda S4 v místnosti č. 215 zjištěná skladba podlahy je následující:
 - čistou podlahu tvoří PVC ležící na podkladním betonu.
 - směrem dále dolu je od úrovně cca 0,004 - 0,045 m pod povrchem podlahy podkladní beton.
 - zde vrtání ukončeno – nad keramickou tvarovkou.

Obr. 10 – Místnost 2.15 Releový sál II, umístění sondy S4

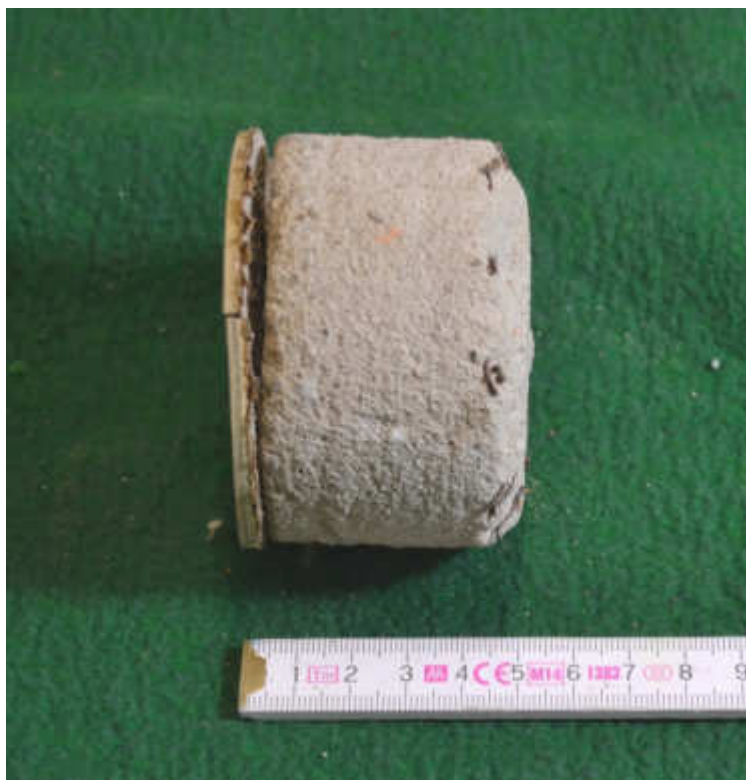
Obr. 11 – Vzorek S4, podlahová konstrukce ve 2.NP (drátkobeton)

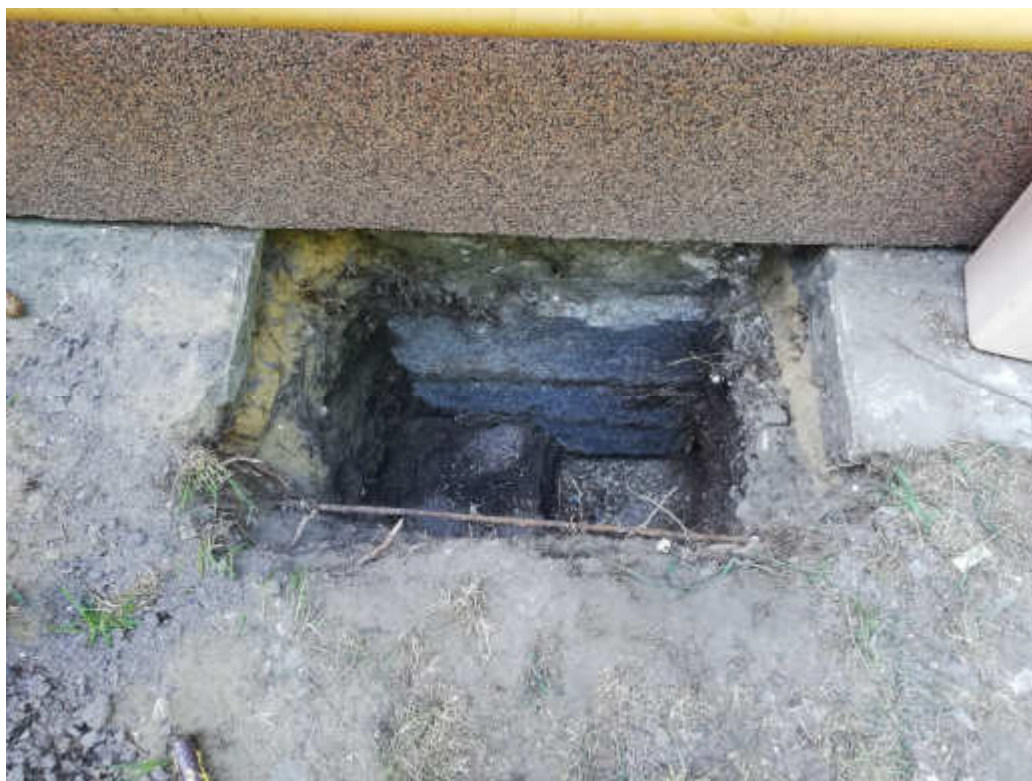
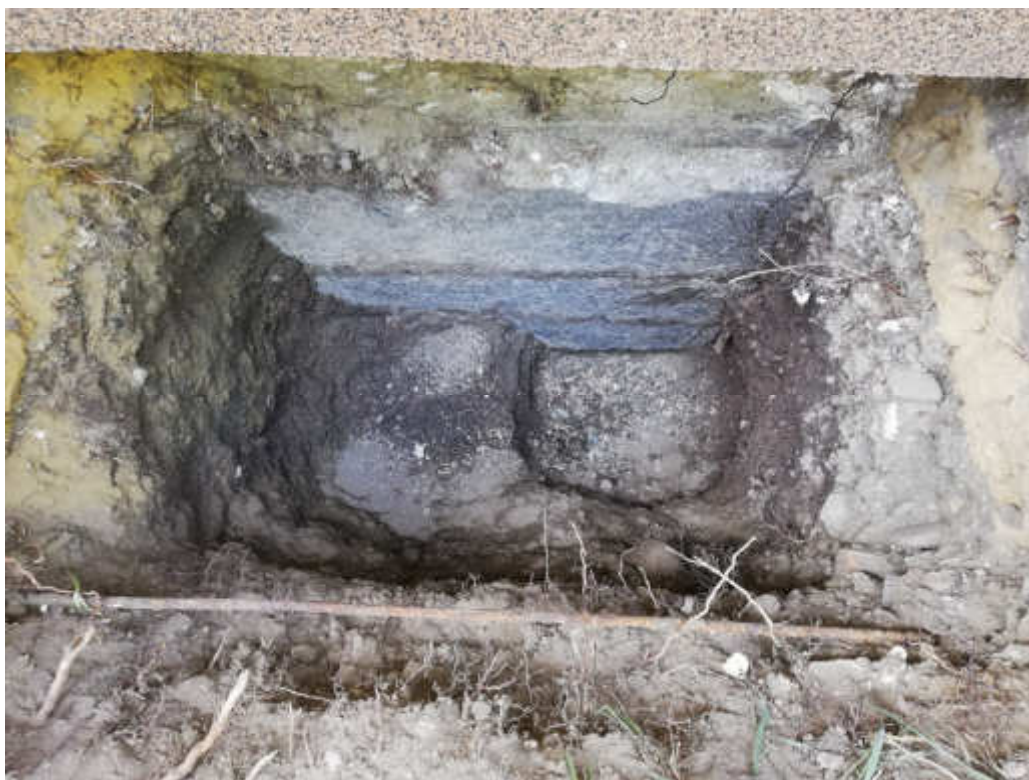
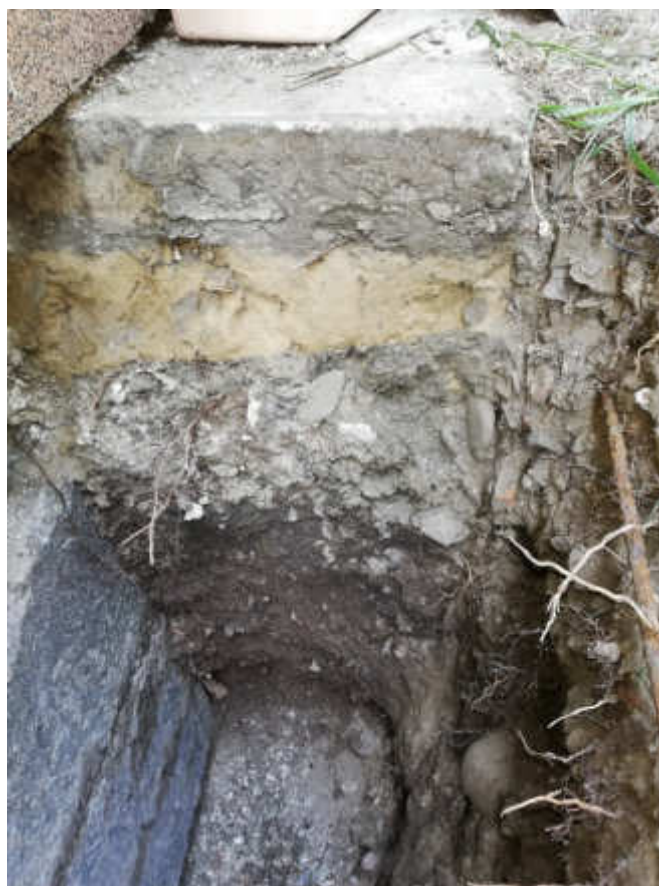
- kopaná sonda S5 v exteriéru budovy na jejím SV rohu. Zjištěná hloubka a rozměry jsou následující:
 - celková šířka základového pasu je 530 mm
 - vnější přesah od obvodové stěny je 45 mm na každou stranu
 - výška betonu základu je 850 mm (od paty zdi po zákl. spáru)
 - hloubka základové spáry je cca 1200 mm od přilehlého okolního terénu

Obr. 12 – JV roh budovy, kopaná sonda S5

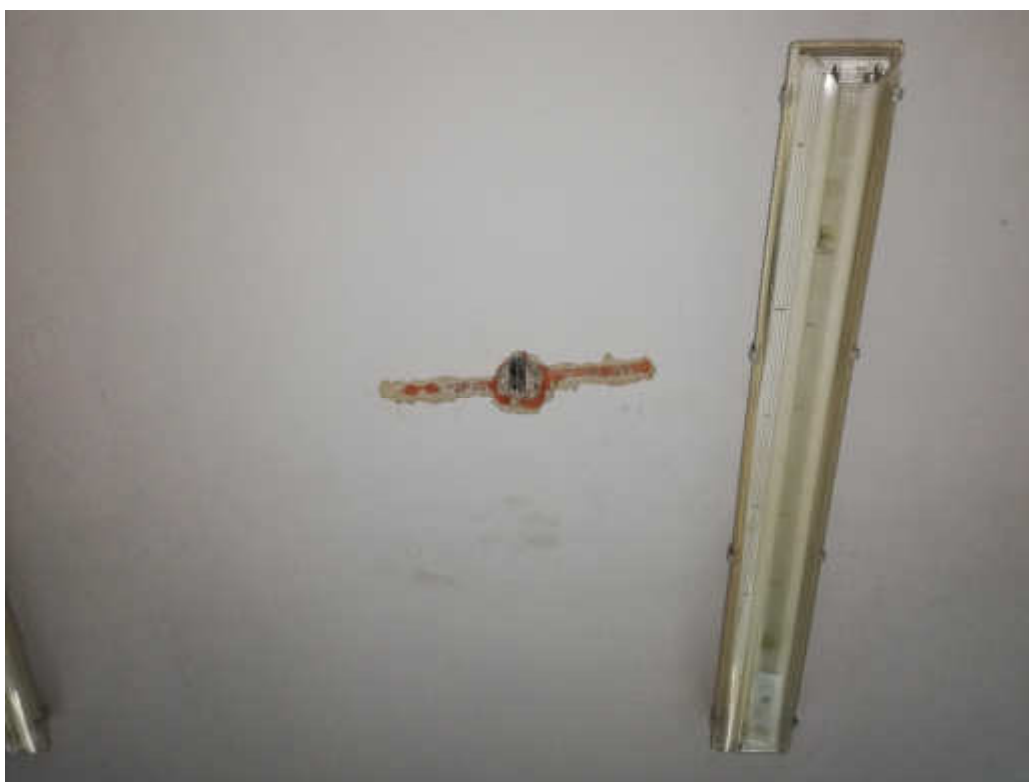
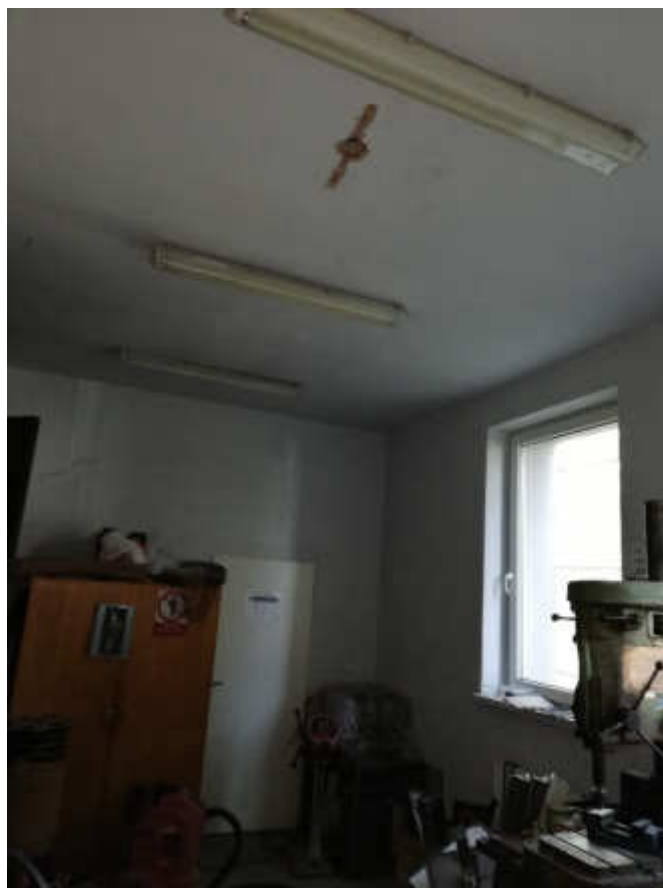
- ověření dodaných výkresů stropů – vše je totožné s realitou
- šířka ŽB trámů 10 cm
- výška nadbetonávky (sonda S3) = 65 mm
- sonda k výztuži – **2x ø J 12**
- rozteč 1200 mm od sebe, mezi keramickými vložkami v ŽB trámku
- průhyb panelů = viz. následující tabulky a grafy

Obr. 16 – Místnost 1.02 dílna, umístění sondy SD1, ověření polohy a rozměrů výztuže

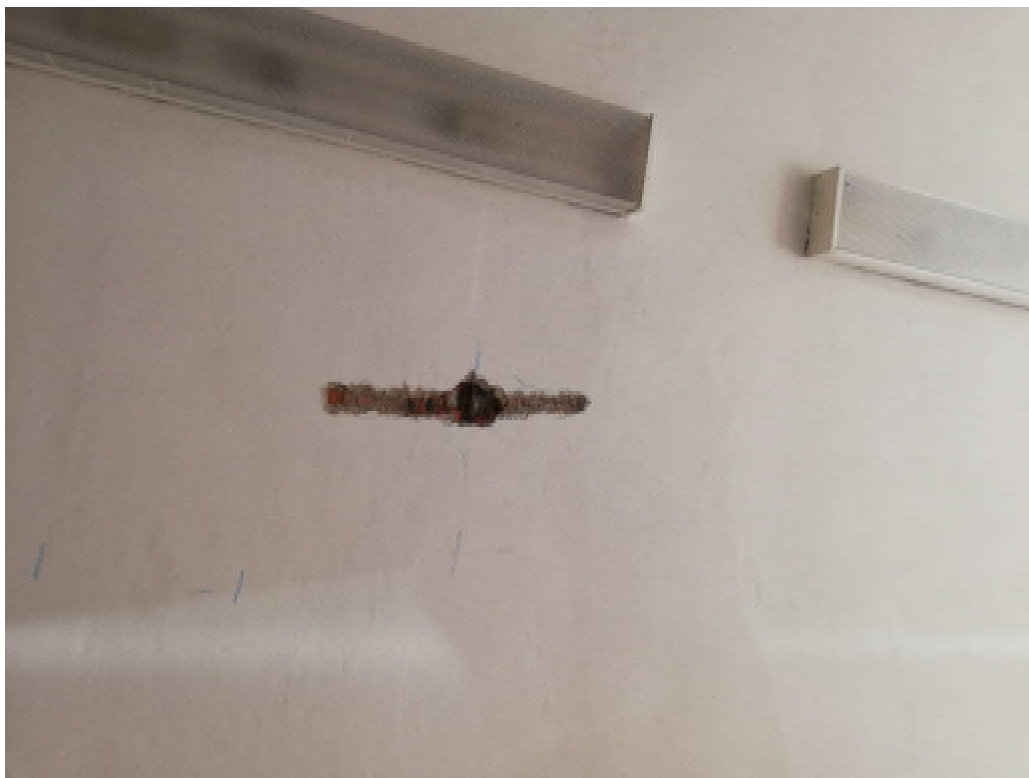
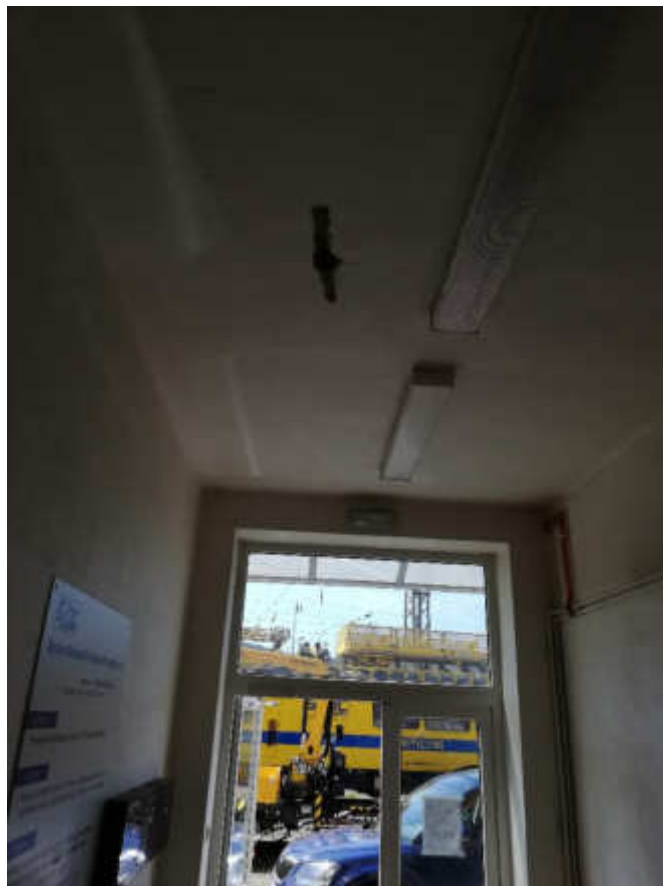
- ověření dodaných výkresů stropů – vše je totožné s realitou
- šířka ŽB trámku 10 cm
- výška nadbetonávky (sonda S3) = 65 mm
- sonda k výztuži – **2x ø J 10**
- rozteč 1200 mm od sebe, mezi keramickými vložkami v ŽB trámku
- průhyb panelů = viz. následující tabulky a grafy

Obr. 18 – Místnost 1.26 vstup, umístění sondy SD2, ověření polohy a rozměrů výztuže

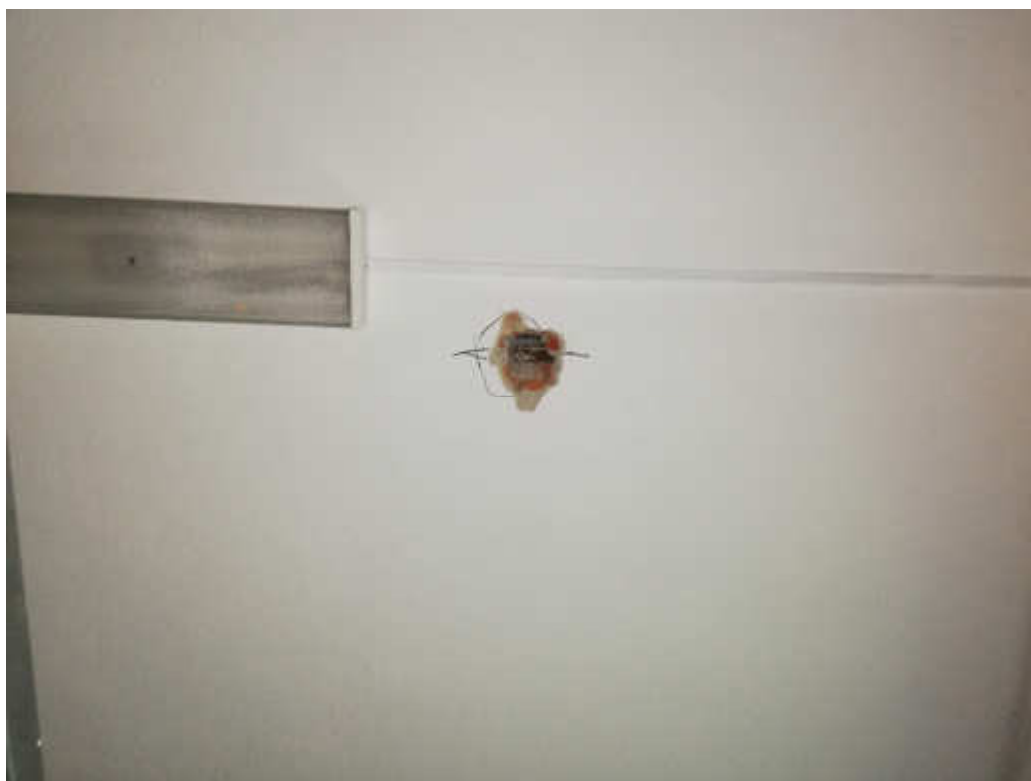
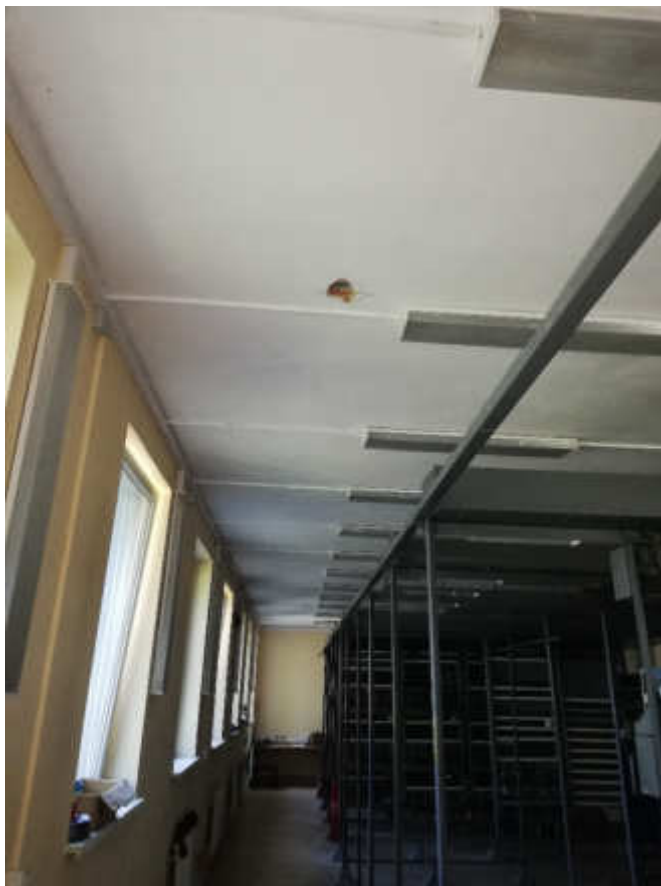
- ověření dodaných výkresů stropů – vše je totožné s realitou
- šířka ŽB trámku 10 cm
- výška nadbetonávky (sonda S3) = 65 mm
- sonda k výztuži – **2x ø J 20**
- rozteč 1200 mm od sebe, mezi keramickými vložkami v ŽB trámku
- průhyb panelů = viz. následující tabulky a grafy

Obr. 20 – Místnost 2.01 Releový sál I, umístění sondy SD3, ověření polohy a rozměrů výztuže

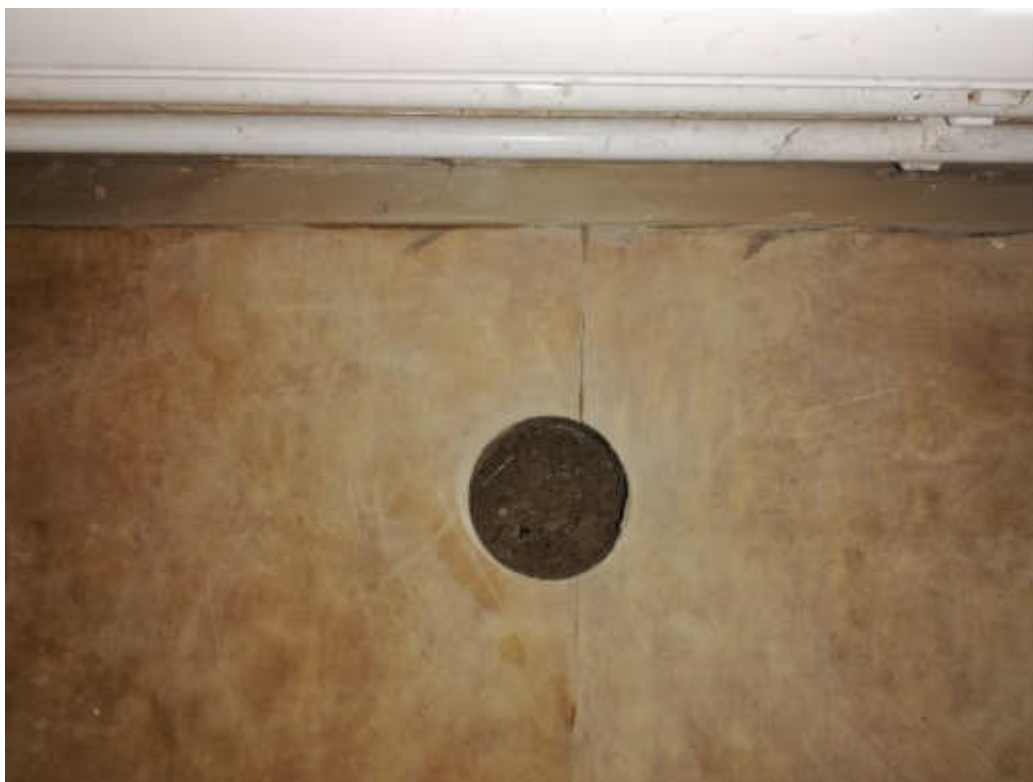
Obr. 22 – Místnost 2.01 Releový sál I, zapravení sondy S3
