Oprava mostu v km 59,126 trati  
Čičenice – Nové Údolí

### **ZPRÁVA č.27/15**

**Diagnostický průzkum mostu  
v km 59,126 trati Čičenice – Nové Údolí  
přes Vltavu mezi  
Volary a Černým Křížem**

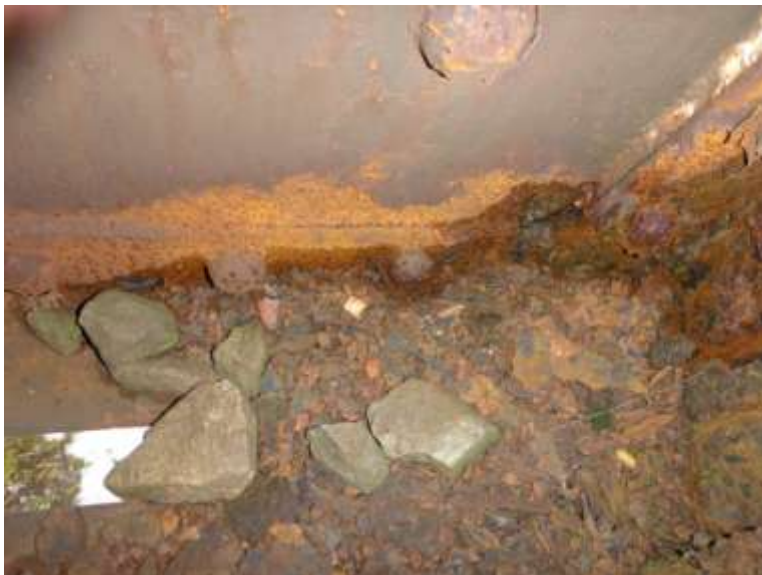
**DETAIL A1** ( foto 2 - styk rámu 1 a spodního pasu pole 1 a 2)

Byla zjištěna kombinace důlkové koroze a koroze lístkové v místech pod usazeninami. Tento detail je výrazně oslaben korozí o cca 10% původní plochy spodního pasu s oslabením úhelníků až o 5mm. Bylo zjištěno oslabení diagonál až o 5mm.

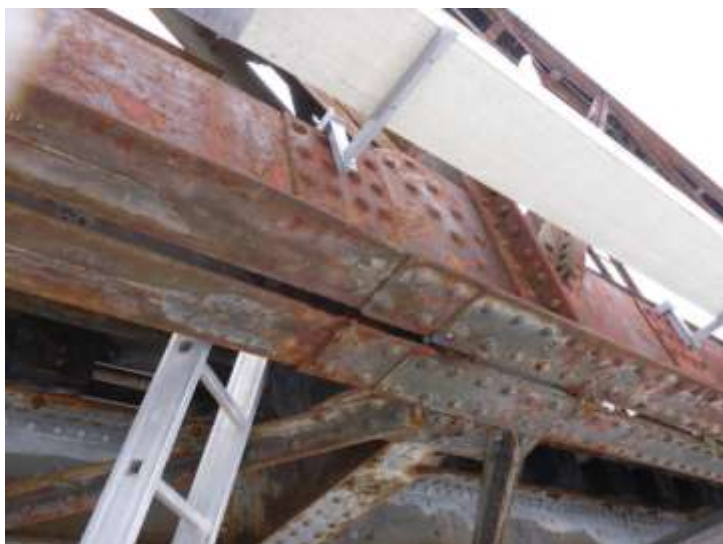
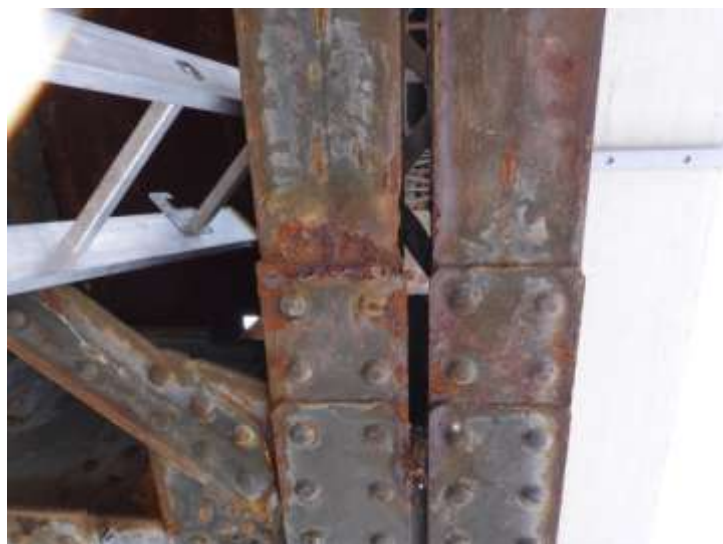
**DETAIL A2** (foto 3 a 4 - styk rámu 2 a spodního pasu pole 2)

V detailu styku spodního pasu a diagonál dochází k výraznému oslabení úhelníků a stojiny spodního pasu a stejně tak detailu svislice na styku se spodním pasem. Jedná se o nerovnoměrnou korozi s lístkovým rozpadem v místě korozních zplodin.

Vnitřní úhelníky spodního pasu byly prakticky překorodované ze strany pole 2. Byla zjištěna výrazná koroze diagonály na styčnickovém plechu.

Na základě měření je učiněn odhad úbytku koroze pro spodní pas v detailu A2. Při změřeném úbytku koroze stojiny a úhelníků spodního pasu byl zjištěn úbytek cca 13% původní plochy spodního pasu v místě detailu A2.

V místě ukončení příložek v poli 2 dle foto 3 a 4 je třeba počítat s výrazným oslabením úhelníků a celkovým oslabením spodního pasu a to o cca 10% původní plochy. Ve druhém poli zjištěna štěrbinová koroze ve spoji diagonály s dolním pasem.

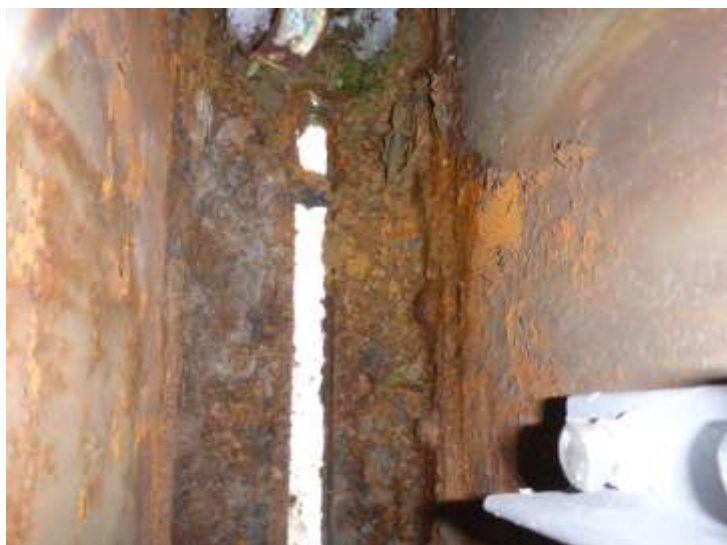
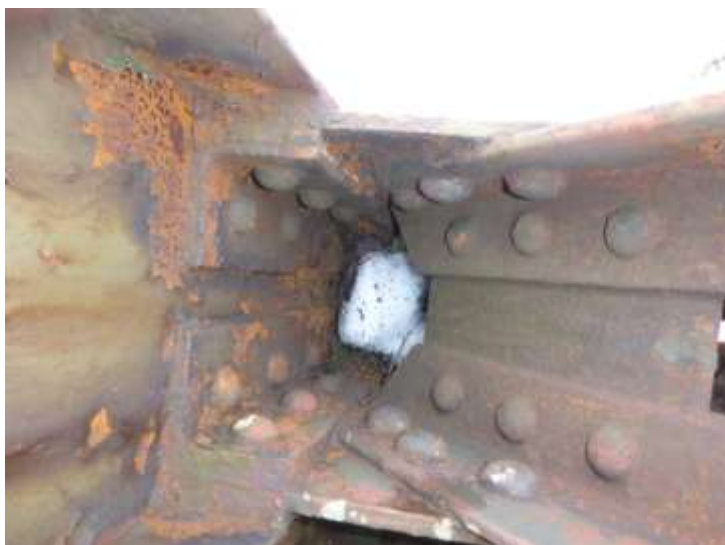
**DETAIL A3** (foto 6 a 7 - styk rámu 3 a spodního pasu pole 3 a 4)

V detailu styku spodního pasu a diagonál dochází k výraznému oslabení úhelníků a stojiny spodního pasu a stejně tak detailu svislice na styku se spodním pasem. Jedná se o nerovnoměrnou korozi s lístkovým rozpadem v místě korozních zplodin. Vnitřní úhelníky spodního pasu byly oslabeny až na cca 70x70x3 ze strany pole 3.

Na základě měření je učiněn odhad úbytku koroze pro spodní pas v detailu A3. Při změřeném úbytku koroze stojiny a úhelníků spodního pasu byl zjištěn úbytek cca 12% původní plochy spodního pasu v místě detailu A3.

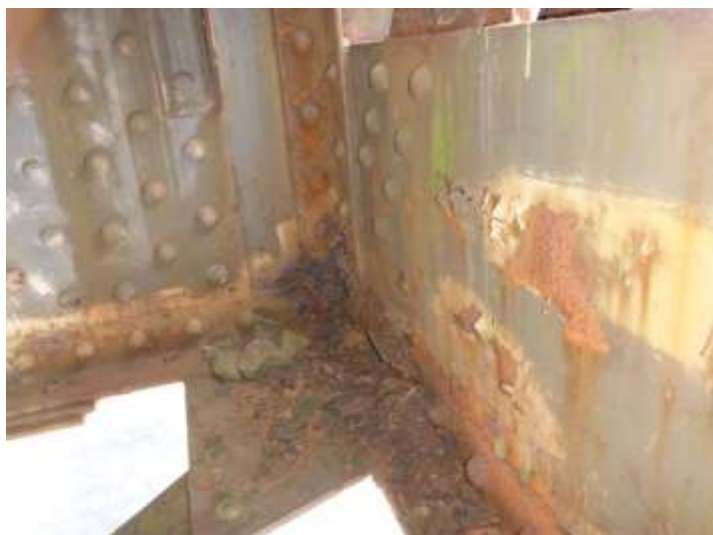
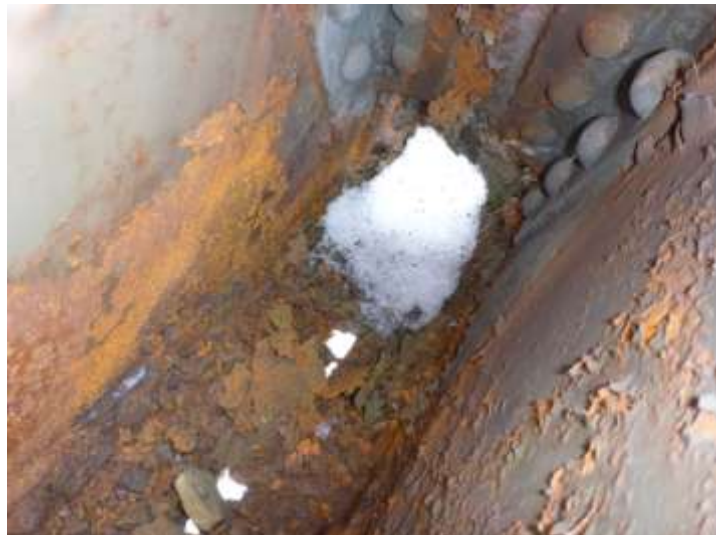
**DETAIL A4** (foto 8 a 9 - styk rámu 4 a spodního pasu pole 4 a 5)

V detailu styku spodního pasu a diagonál dochází k výraznému oslabení úhelníků a stojiny spodního pasu a stejně tak detailu svislice na styku se spodním pasem. Jedná se o nerovnoměrnou korozi s lístkovým rozpadem v místě korozních zplodin. Vnitřní úhelníky spodního pasu byly oslabeny až na cca 70x70x5mm ze strany pole 4. Vnější úhelník ze strany ztužidla také oslaben.

Na základě měření je učiněn odhad úbytku koroze pro spodní pas v detailu A4. Při změřeném úbytku koroze stojiny a úhelníků spodního pasu byl zjištěn úbytek cca 12% původní plochy spodního pasu v místě detailu A4.

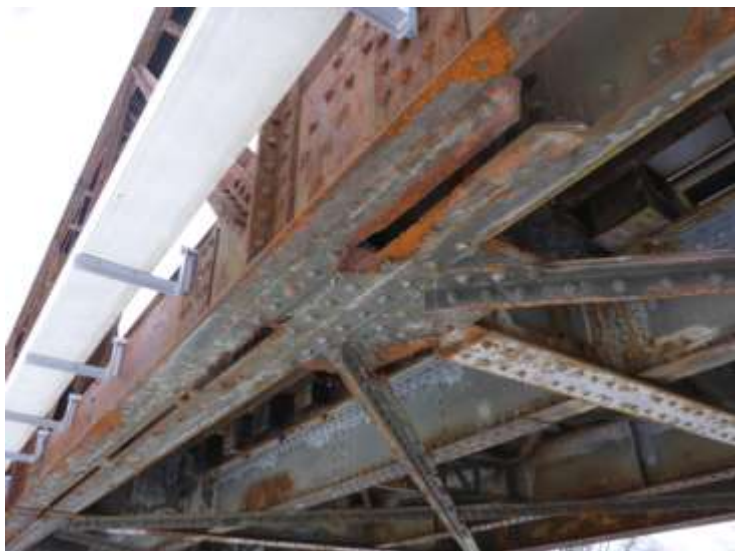
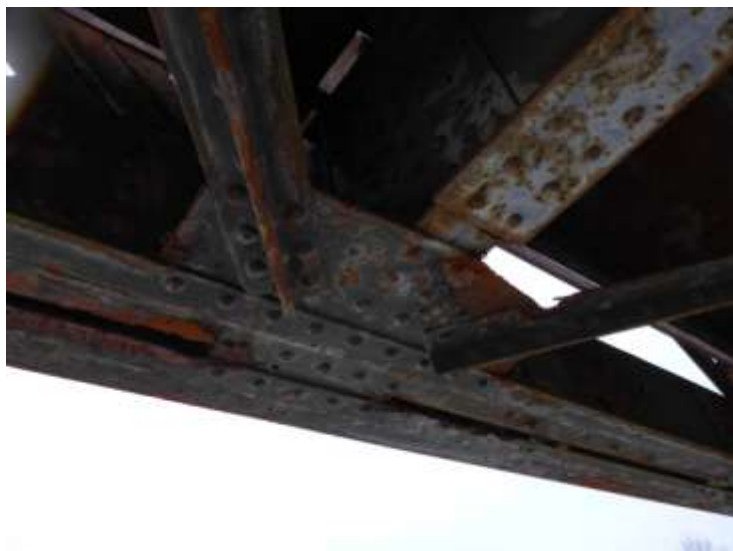
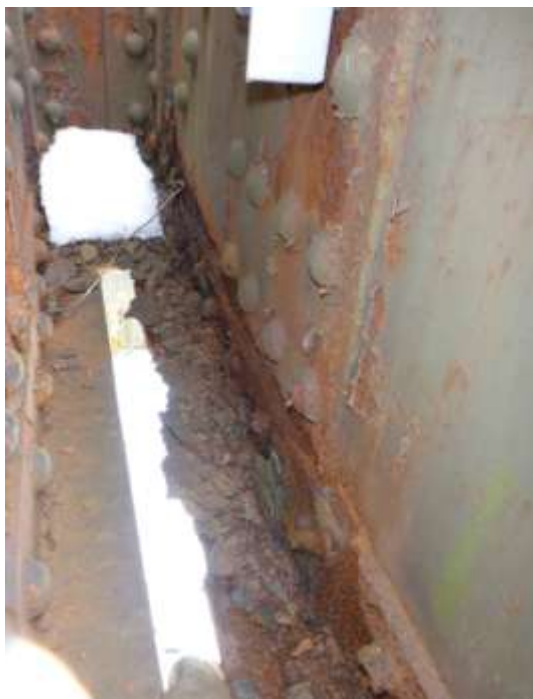
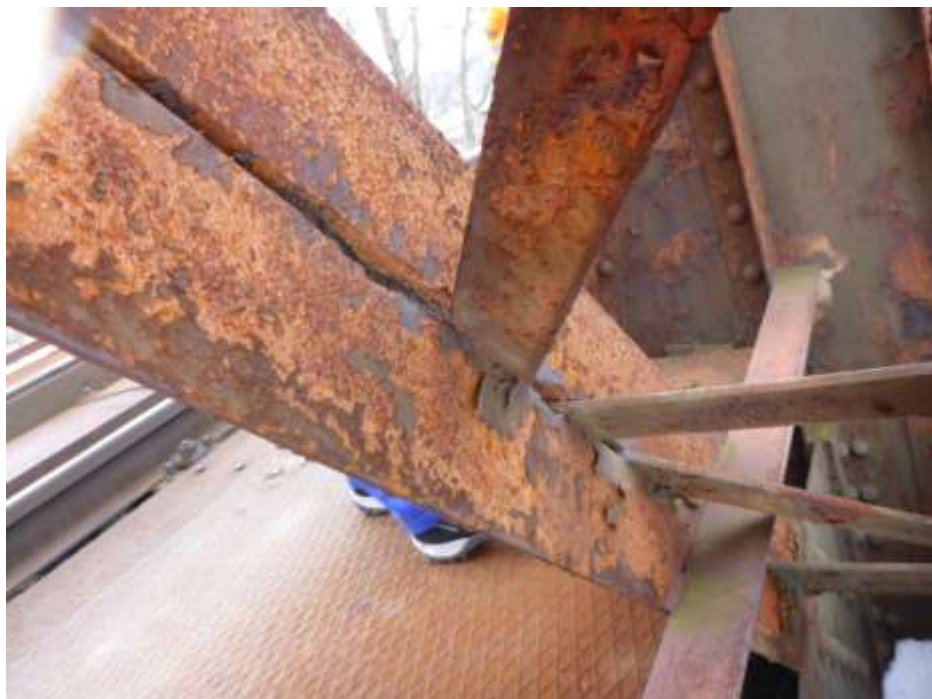
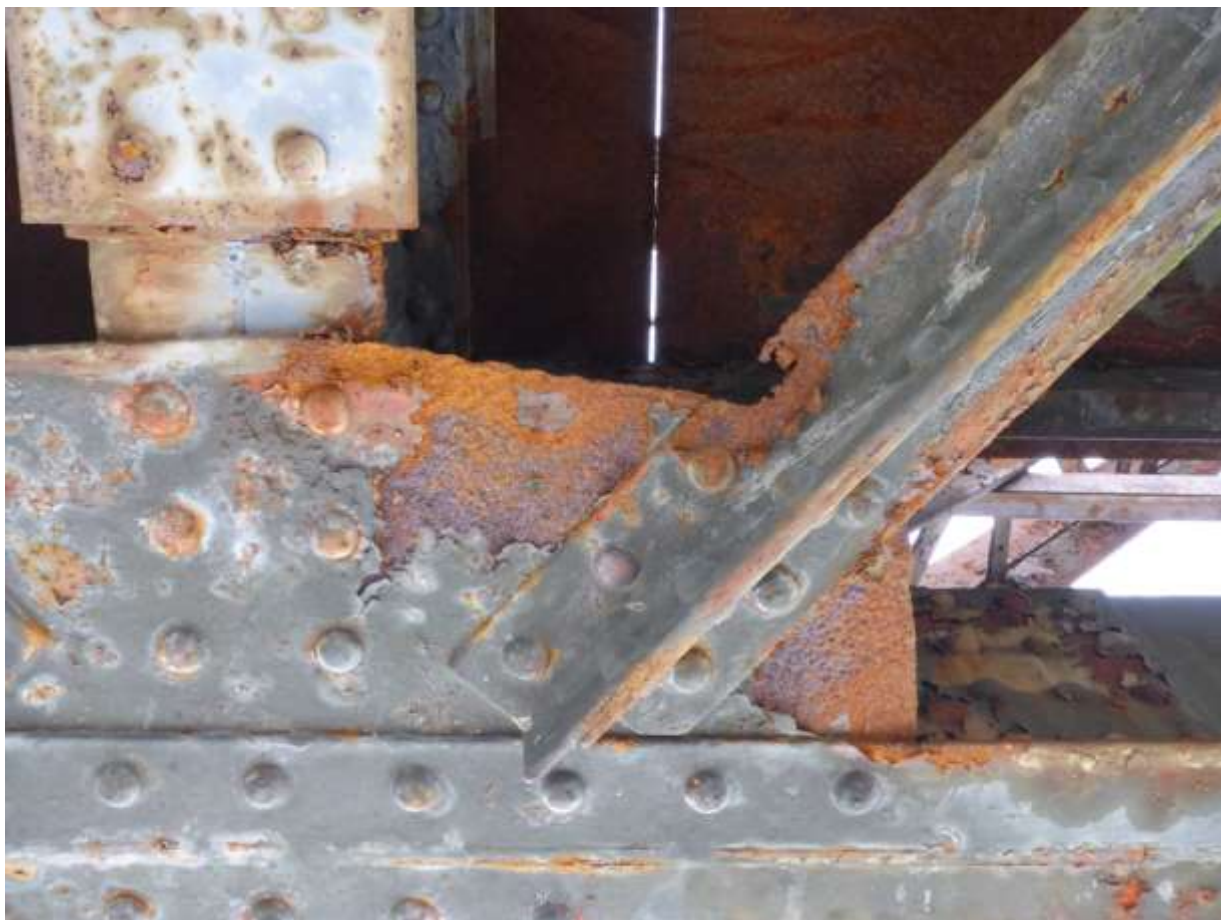
#### **DETAIL A10 (foto 10 až 14 - styk rámu 10 a spodního pasu pole 10 a 11)**

V detailu styku spodního pasu a diagonál se svislicí dochází k výraznému oslabení úhelníků a stojiny spodního pasu a stejně tak detailu svislice na styku se spodním pasem. Jedná se o nerovnoměrnou korozi s lístkovým rozpadem v místě korozních zplodin. Zjištěno oslabení do ostra s průměrným oslabením o cca 4mm na vnitřní straně.

Vnitřní úhelníky spodního pasu byly výrazně oslabeny ze strany pole 11 v detailu ukončení styčnickového plechu vodorovného ztužení. Byla zjištěna výrazná koroze diagonál se šterbinovou korozí.

Na základě měření je učiněn odhad úbytku koroze pro spodní pas v detailu A10. Při změřeném úbytku koroze stojiny a úhelníků spodního pasu byl zjištěn úbytek cca 11% původní plochy spodního pasu v místě detailu A10.

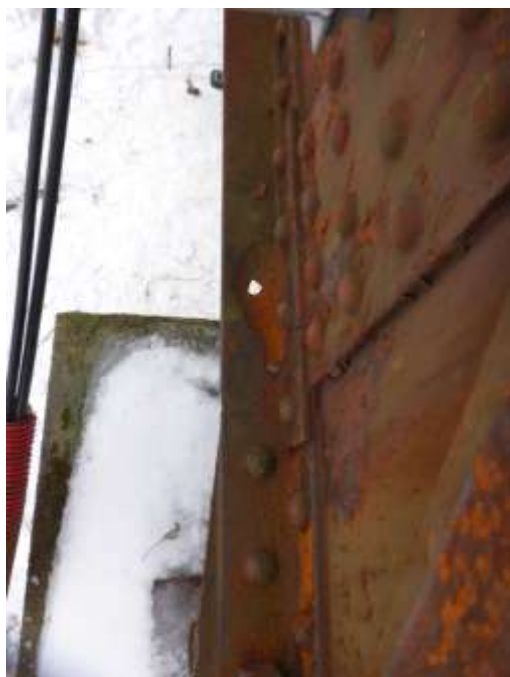
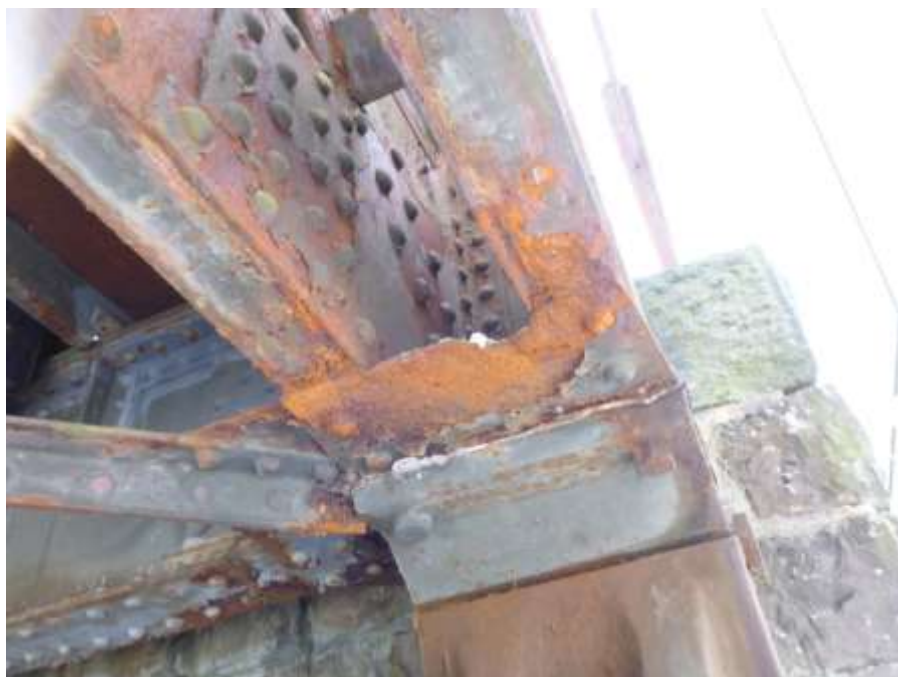
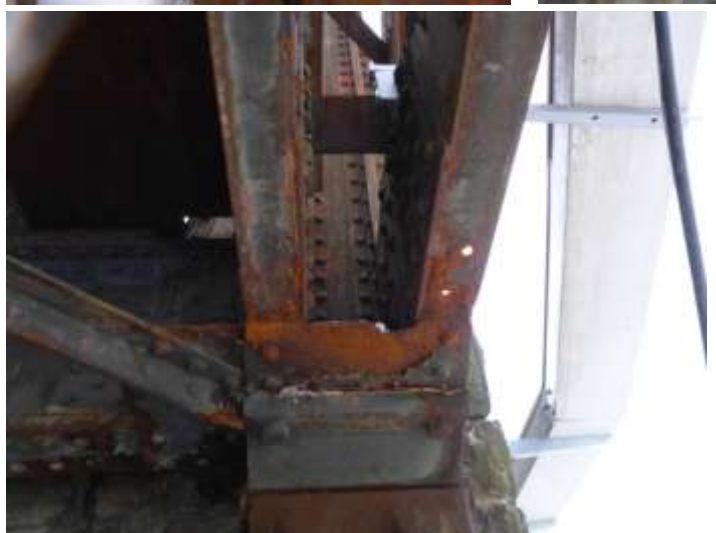
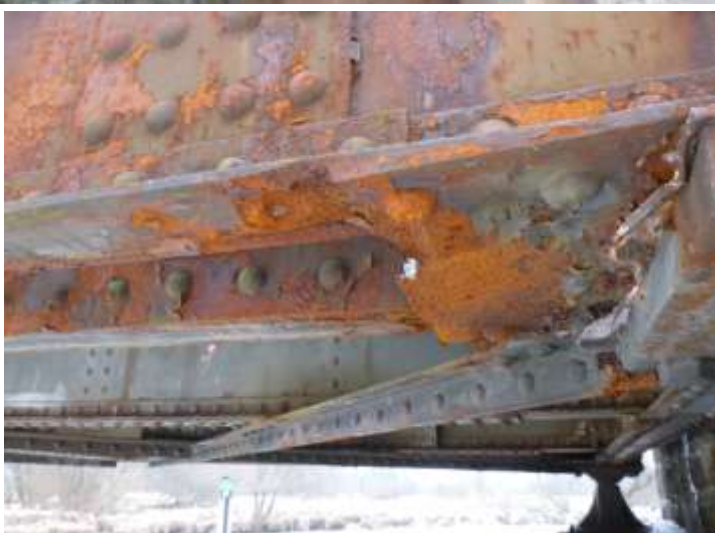
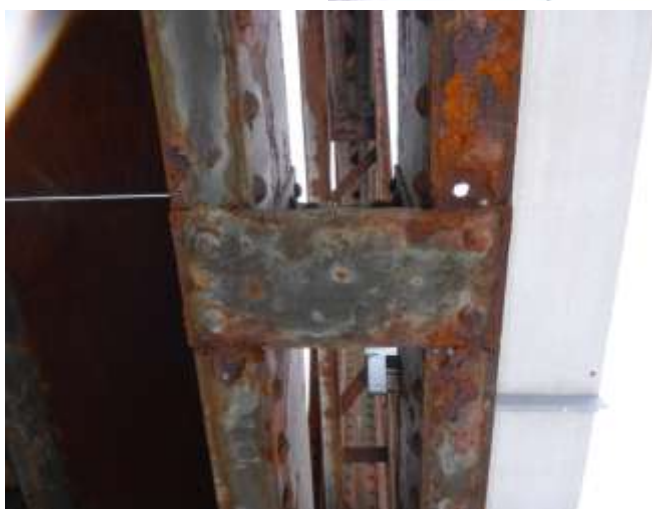
**DETAIL A11** (foto 15 až 19 - styk rámu 11 a spodního pasu pole11)

Tento detail styku A11 rámu 11 a spodního pasu pole 11 nad pevným ložiskem A11 vykazuje výraznou korozi s úplným prokorodováním úhelníku spodního pasu na více místech (zjištěna 3 místa). Toto prokorodování je patrné především na vnějším úhelníku, ale oslabení se týká také dalších prvků styku. Je zřejmé, že je oslaben styčnickový plech a pata svislice v detailu nad plechem do ostra. Jedná se o nerovnoměrnou korozi s lokálním prokorodováním konstrukce.

Po provedeném měření bylo stanoveno oslabení spodního pasu až 14% původní plochy.

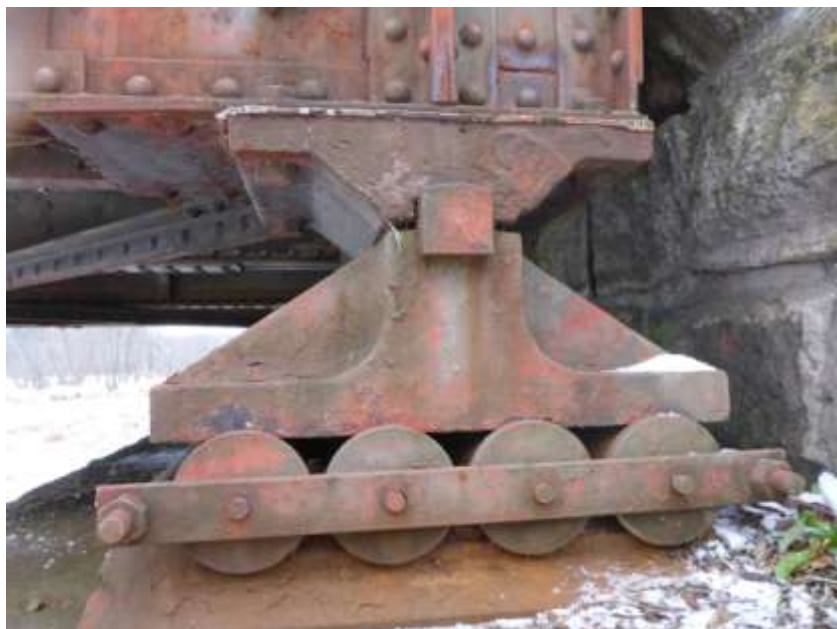
**DETAIL B0** (foto 20 - styk rámu 0 a spodního pasu pole 1)

V detailu A0 byla zjištěna na vnitřní straně lístková koroze v místech usazenin zanesených do nepřístupného detailu. Tloušťka korozních zplodin do 3mm ukazuje na oslabení do 1mm.

Ocelová příhradová konstrukce je v detailu uložena na valivé ložisko a podložena olověným plechem.

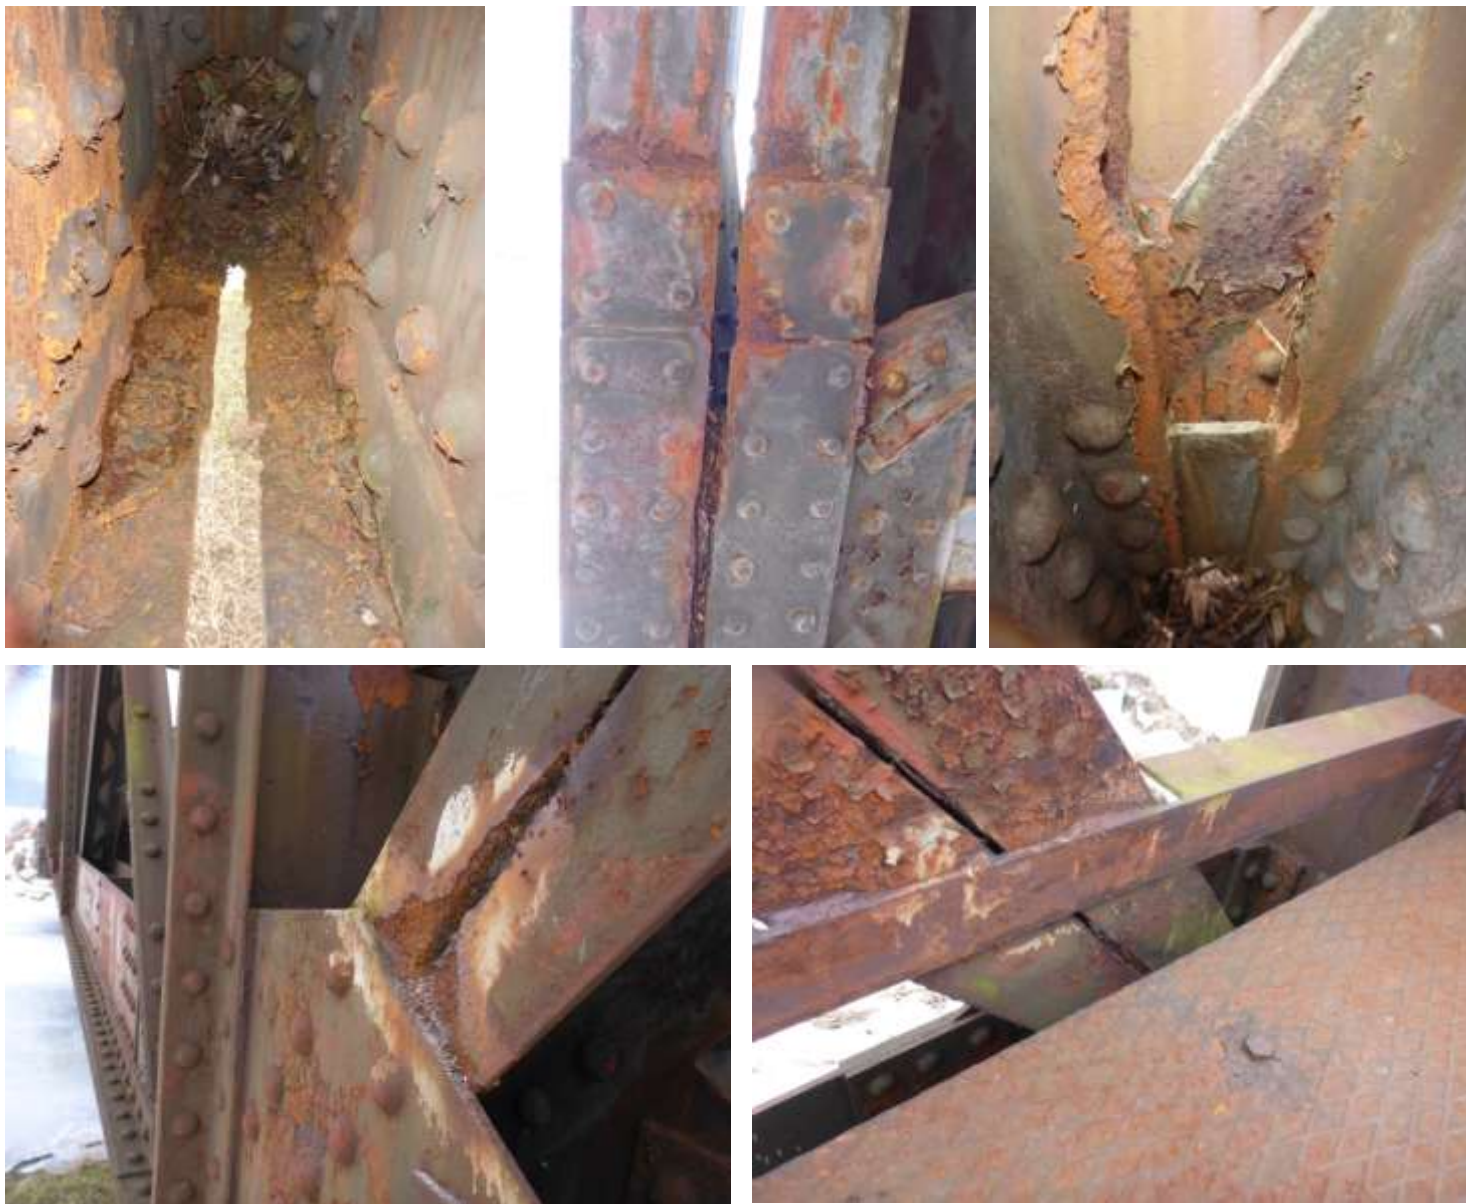
**DETAIL B2 (foto 21 až 25 - styk rámu 2 a spodního pasu pole 2)**

V detailu styku spodního pasu a diagonál dochází k výraznému oslabení úhelníků a stojiny spodního pasu a stejně tak detailu svislice na styku se spodním pasem. Jedná se o nerovnoměrnou korozi s lístkovým rozpadem v místě korozních zplodin.

Vnitřní úhelníky spodního pasu byly prakticky překorodované ze strany pole 2. Byla zjištěna výrazná koroze diagonály na styčnickovém plechu.

Na základě měření je učiněn odhad úbytku koroze pro spodní pas v detailu B2. Při změřeném úbytku koroze stojiny a úhelníků spodního pasu byl zjištěn úbytek cca 13% původní plochy spodního pasu v místě detailu B2.

Diagonála dle foto 23 až 25 je zjevně oslabena. Oslabení korozí bylo zjištěno do ostra. Jedná se o štěrbinovou korozi ve spoji diagonály s dolním pasem.

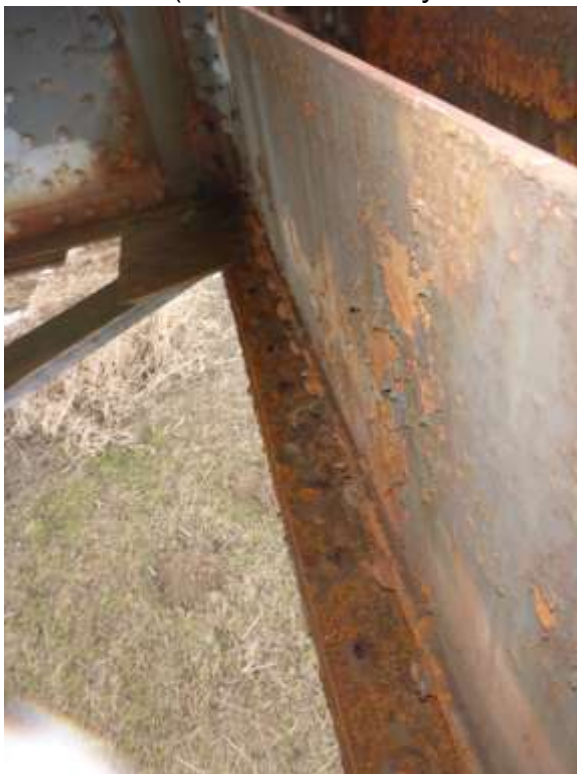
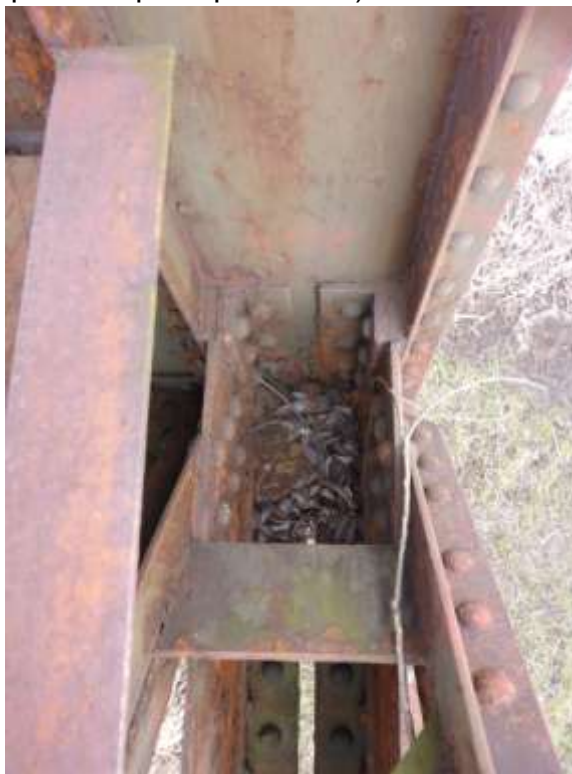
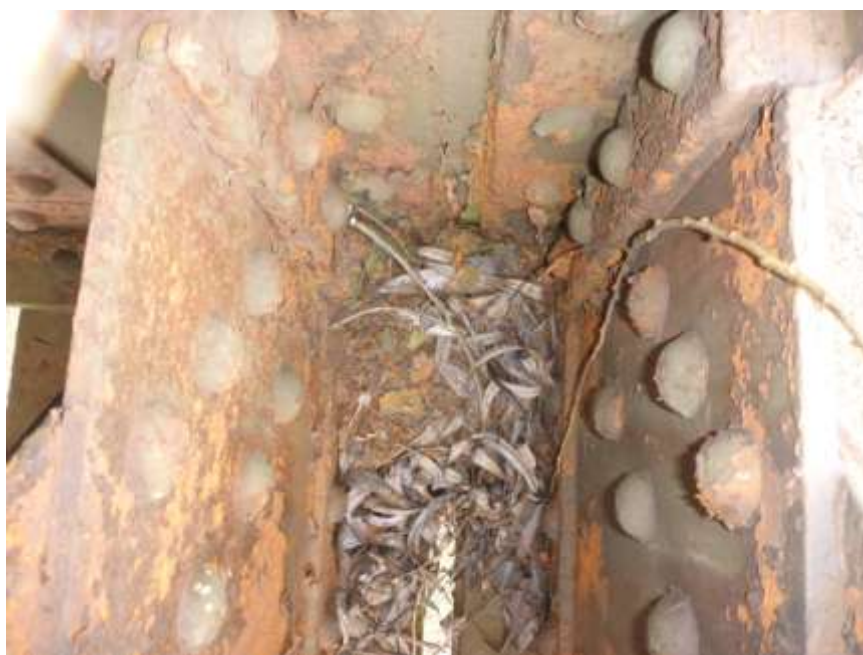
**DETAIL B3** (foto 26 až 28 - styk rámu 3 a spodního pasu pole 3 a 4)

V detailu styku spodního pasu a diagonál dochází ke vzniku koroze a oslabení úhelníků a stojiny spodního pasu a stejně tak detailu svislice na styku se spodním pasem. Jedná se o nerovnoměrnou korozi s lístkovým rozpadem v místě korozních zplodin. Vnější úhelníky spodního pasu nejsou výrazněji oslabeny. Vnitřní úhelníky jsou oslabeny až o cca 2mm na tloušťce. To se týká také přípojných úhelníků svislice a styčnickového plechu.

Na základě měření je učiněn odhad úbytku koroze pro spodní pas v detailu A3. Při změřeném úbytku koroze stojiny a úhelníků spodního pasu byl zjištěn úbytek cca 5% původní plochy spodního pasu v místě detailu A3.

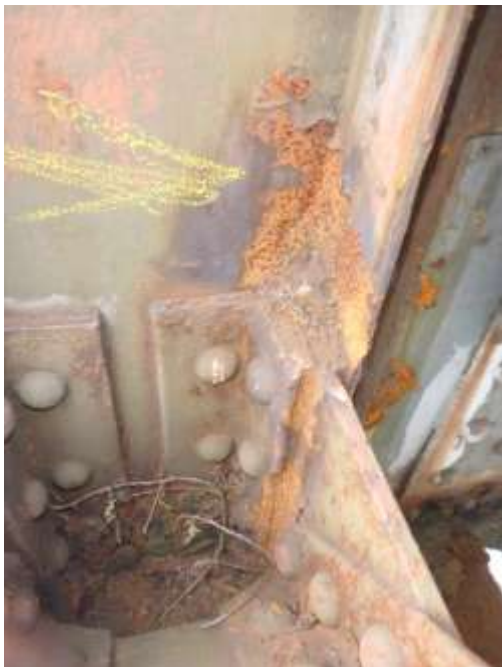
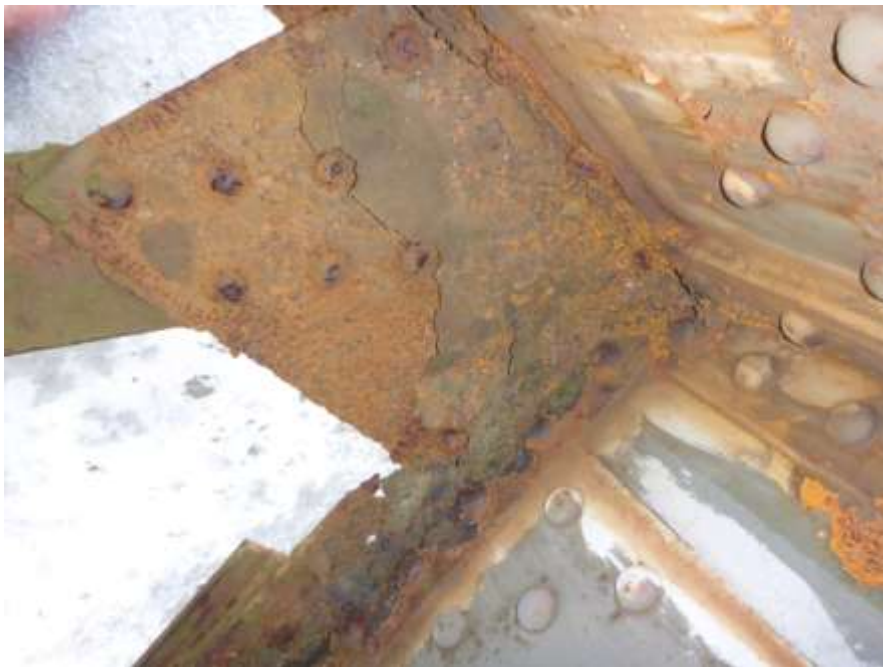
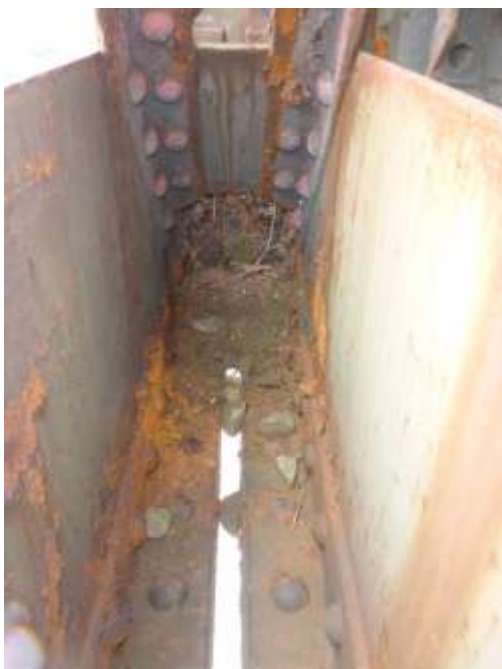
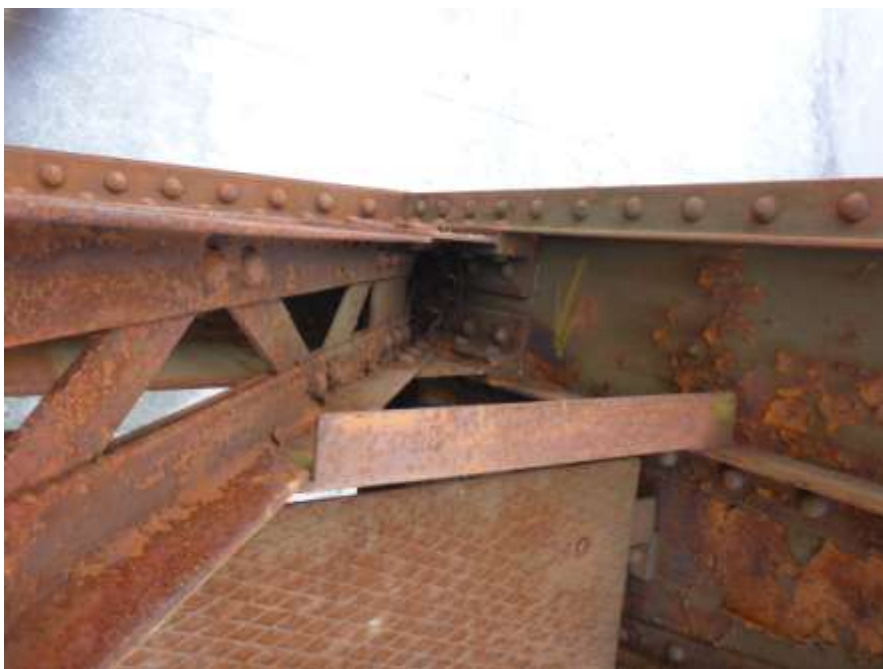
#### **DETAIL B6 (foto 29 až 32 - styk rámu 6 a spodního pasu pole 6 a 7)**

V detailu styku spodního pasu a diagonál dochází k výraznému oslabení úhelníků a stojiny spodního pasu a stejně tak detailu svislice (oslabena z 9mm na cca 6mm a lokálně do ostra) na styku se spodním pasem. V případě styku spodního pasu a diagonál se jedná o nerovnoměrnou korozi s lístkovým rozpadem v místě korozních zplodin.

Vnitřní úhelníky spodního pasu byly výrazně oslabeny. Na základě měření je učiněn odhad úbytku koroze pro spodní pas v detailu B6. Při změřeném úbytku koroze stojiny a úhelníků spodního pasu byl zjištěn úbytek cca 10% původní plochy spodního pasu v místě detailu B6.

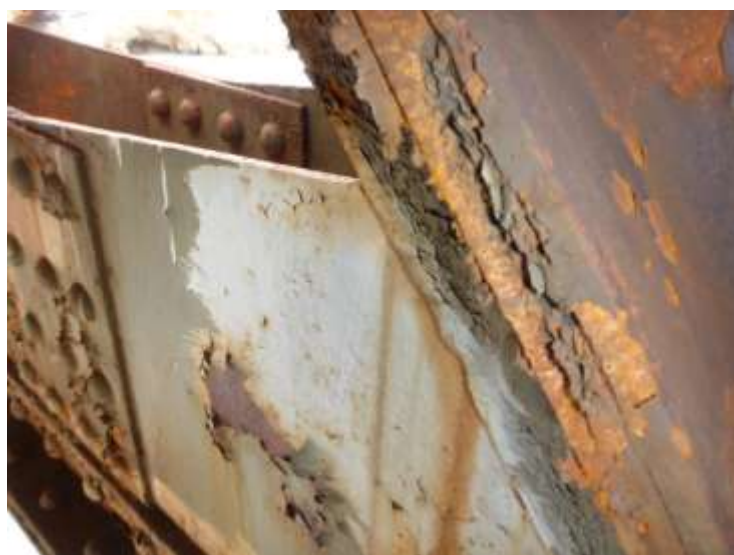
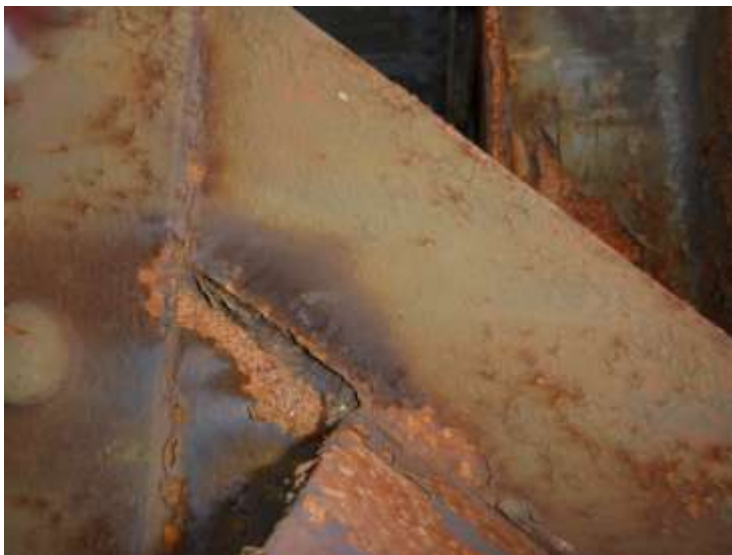
**DETAIL B9** (foto 33 a 34 - styk rámu 9 a spodního pasu pole 9 a 10)

V detailu styku spodního pasu a diagonál dochází tradičně k oslabení úhelníků a stojiny spodního pasu a stejně tak detailu svislice (oslabena z 9mm na cca 7mm lokálně) na styku se spodním pasem. Jedná se o nerovnoměrnou korozi s lístkovým rozpadem v místě korozních zplodin. Byla zjištěna výrazná koroze diagonály na styčnickovém plechu.

Na základě měření je učiněn odhad úbytku koroze pro spodní pas v detailu B9. Při změřeném úbytku koroze stojiny a úhelníků spodního pasu byl zjištěn úbytek cca 5% původní plochy spodního pasu v místě detailu B9.

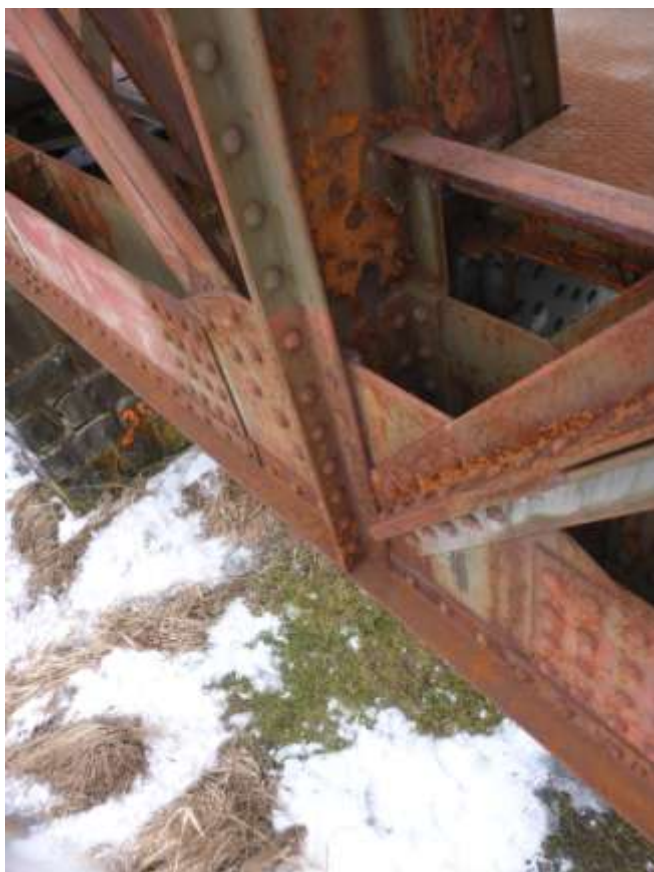
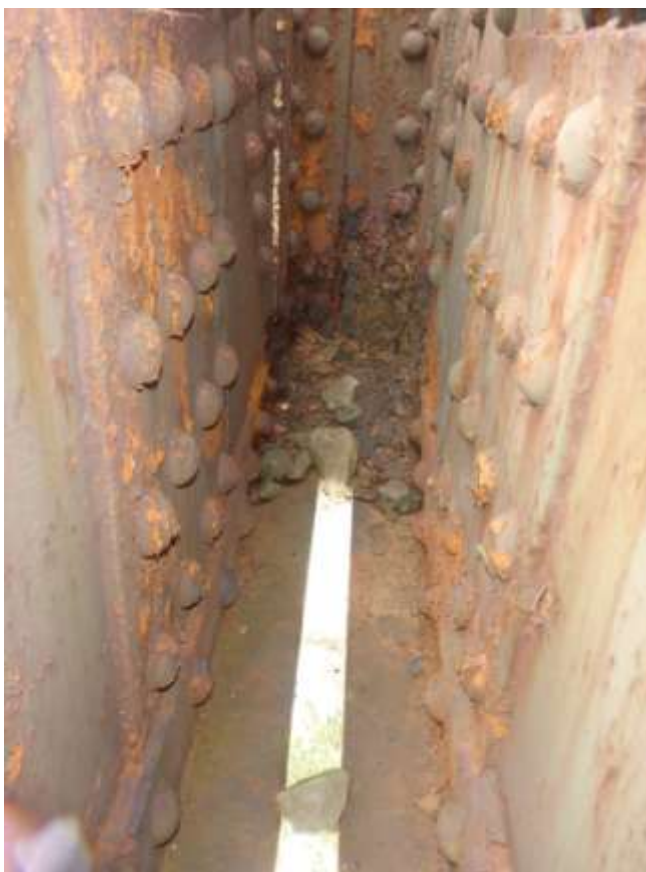
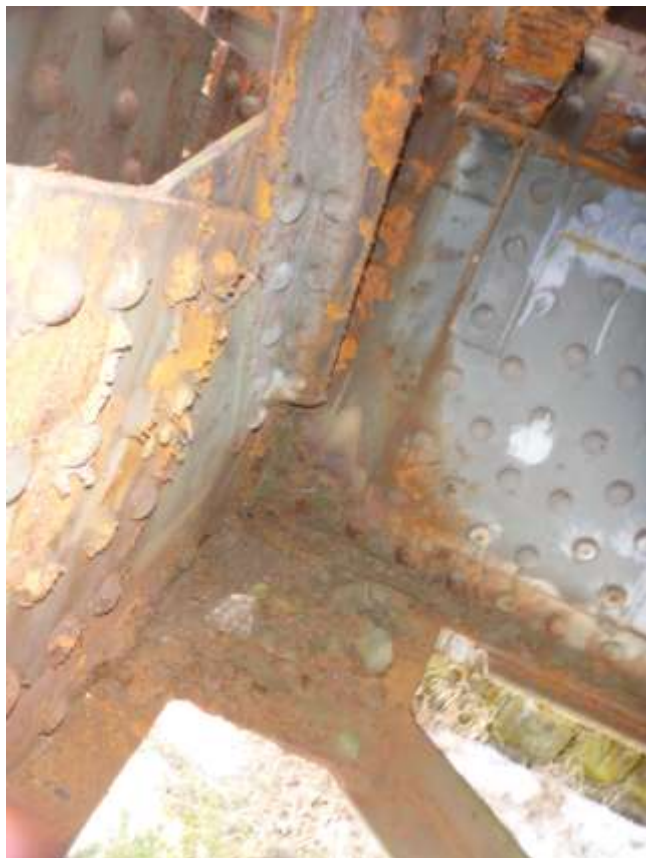
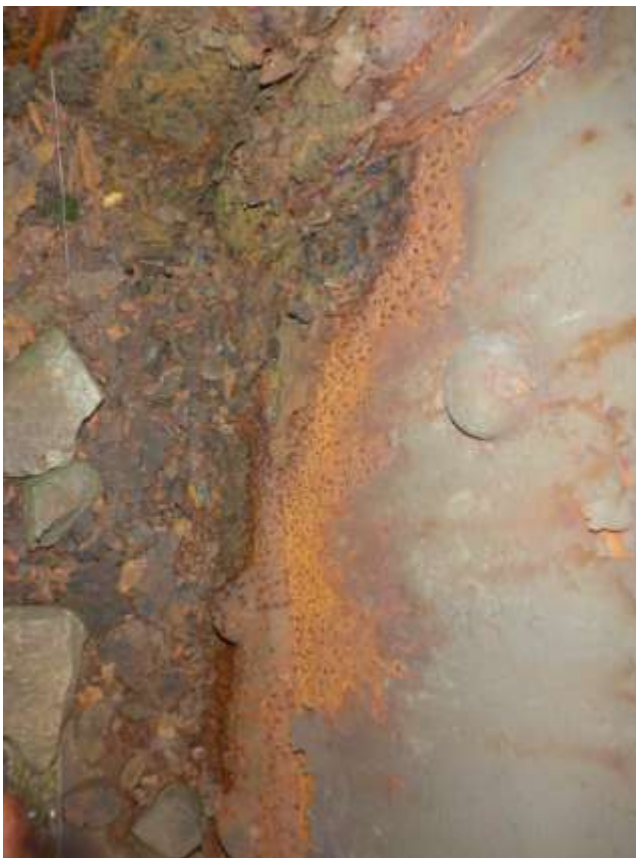
**DETAIL B10** (foto 35 až 38 - styk rámu 10 a spodního pasu pole 10 a 11)

V detailu styku spodního pasu a diagonál se svislicí dochází k výraznému oslabení úhelníků a stojiny spodního pasu a stejně tak detailu svislice na styku se spodním pasem. Jedná se o nerovnoměrnou korozi s lístkovým rozpadem v místě korozních zplodin. Na foto 38 je patrný charakteristický výskyt důlkové koroze přecházející do lístkového rozpadu s oslabením prvků.

Vnitřní úhelníky spodního pasu byly výrazně oslabeny ze strany pole 11 v detailu ukončení styčnickového plechu vodorovného ztužení. Byla zjištěna výrazná koroze diagonály.

Na základě měření je učiněn odhad úbytku koroze pro spodní pas v detailu B10. Při změřeném úbytku koroze stojiny a úhelníků spodního pasu byl zjištěn úbytek cca 11% původní plochy spodního pasu v místě detailu B10.

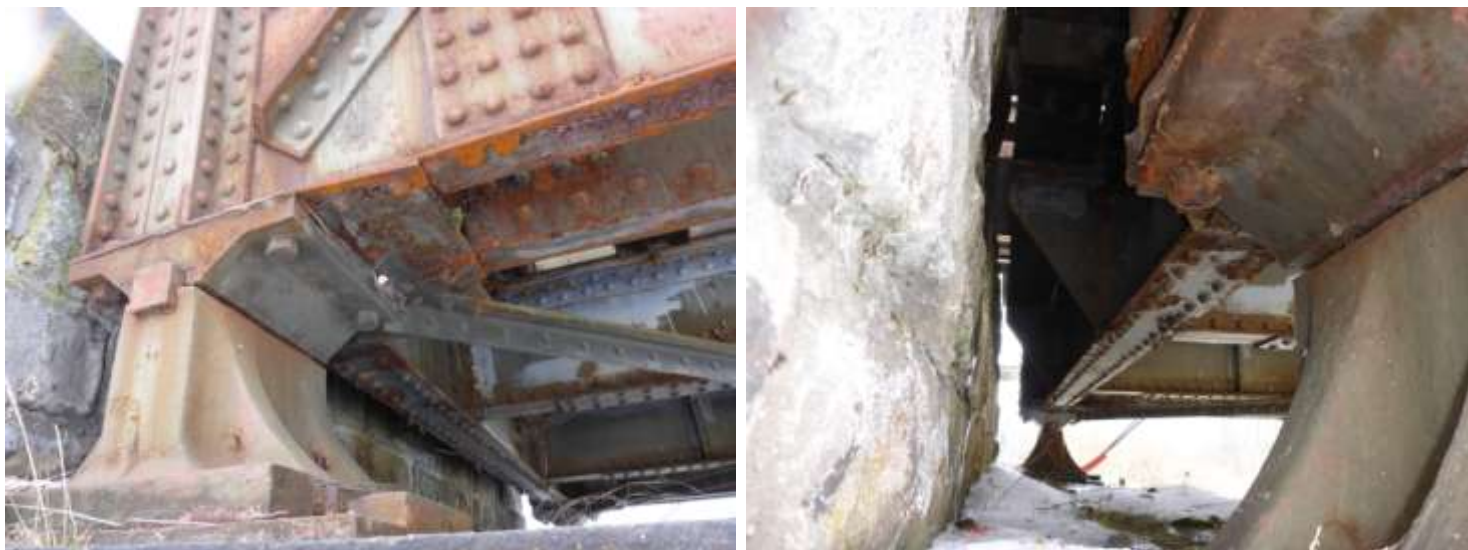
**DETAIL B11** (foto 39 až 40 - styk rámu 11 a spodního pasu pole 11)

Styk B11 v místě nad pevným ložiskem B11 na opěře 2 vykazuje známky koroze, ale méně výrazné než v případě detailu A11. Výskyt ledu a usazenin neumožnil přesněji prověřit stav paty svislice a přípojných úhelníků v tomto detailu.

Ocelová příhradová konstrukce je v detailu uložena na pevné ložisko a podložena olověným plechem.

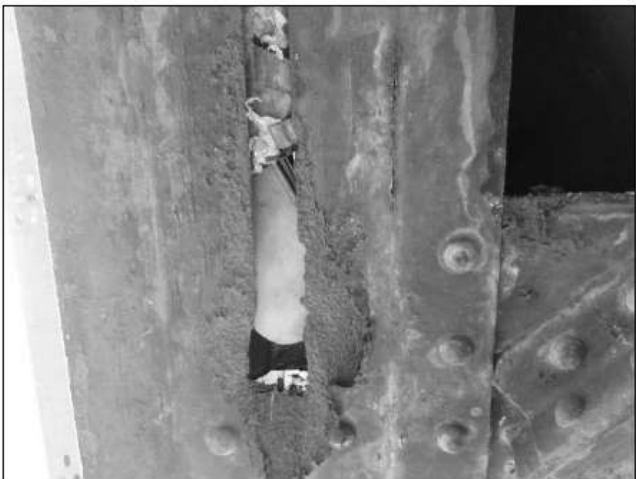
Konstrukce K 01 – vlevo, korozní oslabení do ostra dolního pasu hlavního nosníku

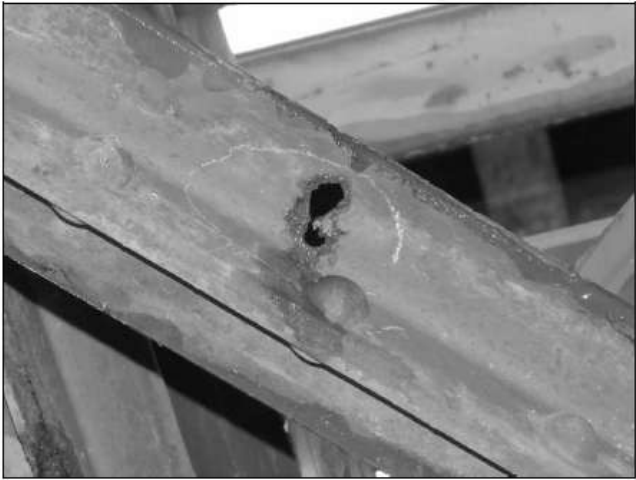
Konstrukce K 01 – otvor v dolním ztužení

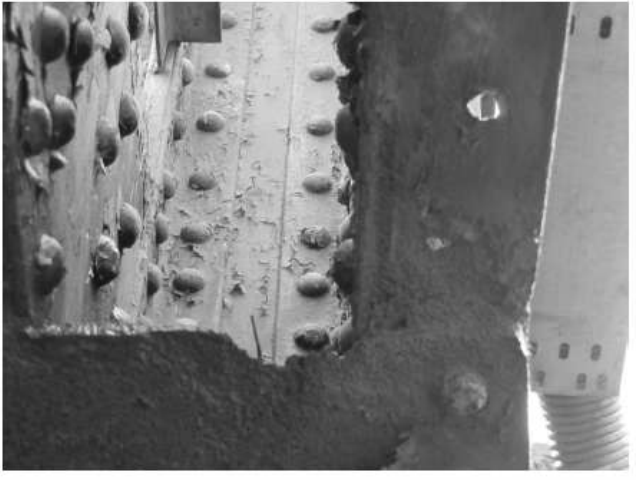
Konstrukce K 01 – vpravo, prokorodování dolní pásnice hlavních nosníků v 11. poli

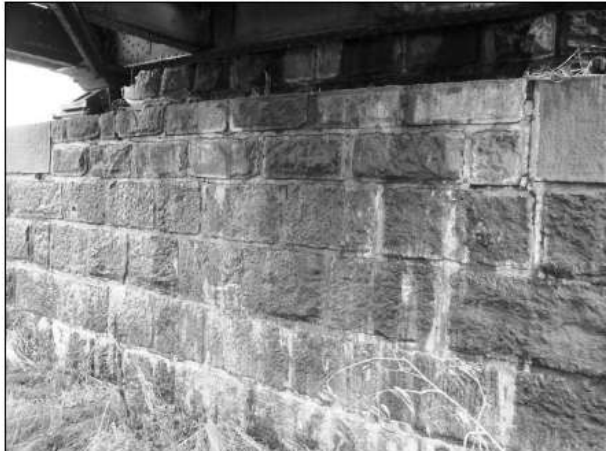
Opěra O 01 – průsaky, výluhy pojiva

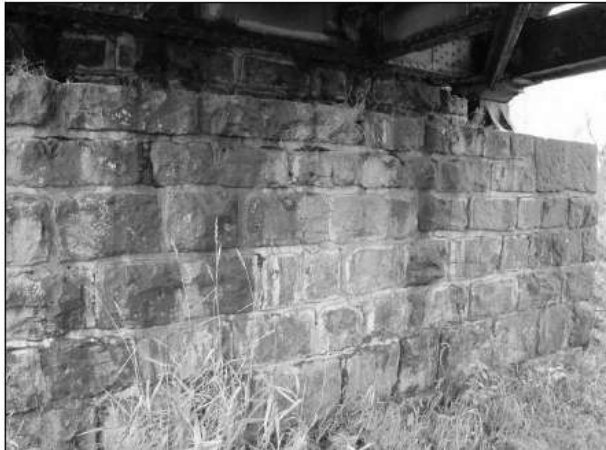
Opěra O 02 – průsaky, výluhy pojiva

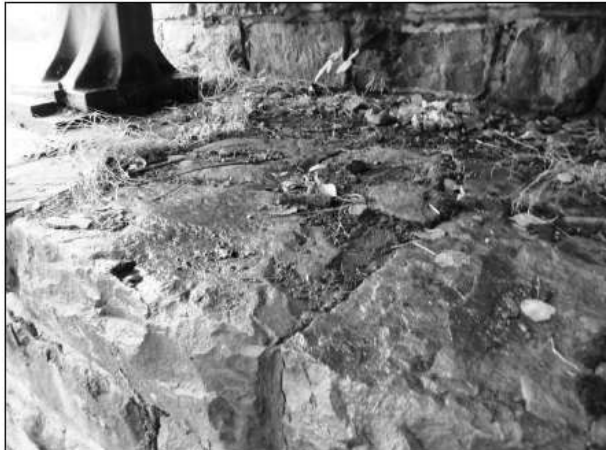
Opěra O 02 – zanesený ÚP
