Protokol o podrobné prohlídce

mostního objektu provedené dle Vyhlášky MD č. 177/95 Sb.,
a předpisu SZDC S5 Správa mostních objektů

TÚ 1181 Rumburk (mimo) – – Sebnitz (DBAG) (část)(přes Šluknov)		DÚ 08 Mikulášovice dolní nádraží – – Dolní Poustevna		evd. km	21,502
Objekt Most		šířá trať		Vžitý název: Karolinino údolí - viadukt	
délka mostu	217,30 m	počet otvorů	7	počet kolejí na mostě	1
				elektrizace	ne
Objednatel: SZDC, s.o., OŘ Ústí nad Labem		rychlost na mostě / rychlost traťová [km/h]: 50/50		Traťová třída zatížení s přidruženou rychlostí C2-50	
návrh hodnocení stavebního stavu		3/2	Vedoucí revizní skupiny	Jaroslav Schejbal	Rok podrobné prohlídky
					2014

TU 1181	Rumburk (mimo) – Sebnitz (DBAG) (část)(přes Šluknov)	Evd. km 21,502
----------------	--	-----------------------

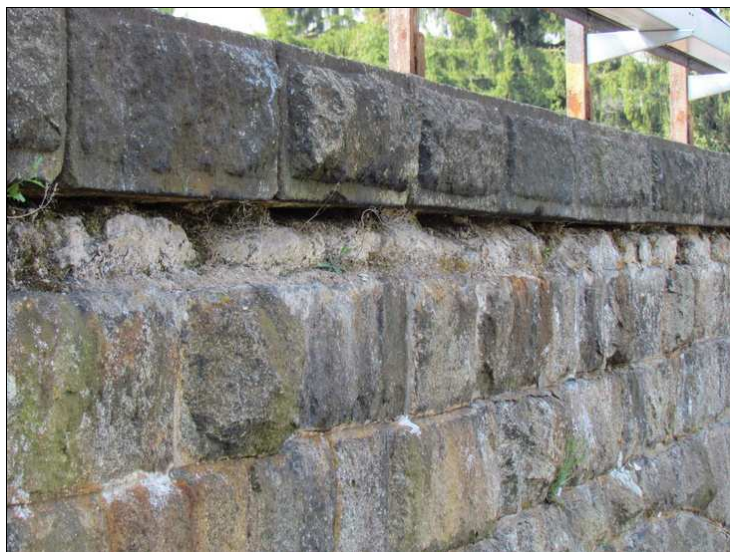
foto č.1

- Pod kamennými římsovými kvádry betonová úložná vrstva degradovaná do hl. 50 – 250 mm (**foto č.1**).
- Místy, zejména na začátku mostu, zdící malta ve spárách degradovaná do hl. 30 mm, místy je degradovaná zdící malta i ve spáře mezi čelní zdí a klenbou (klenáky čelního oblouku).
- Místy ve spárách narůstá drobná vegetace.

K 01 - čelní zeď vpravo – hloubkově degradovaná betonová úložná vrstva pod římsovými kvádry

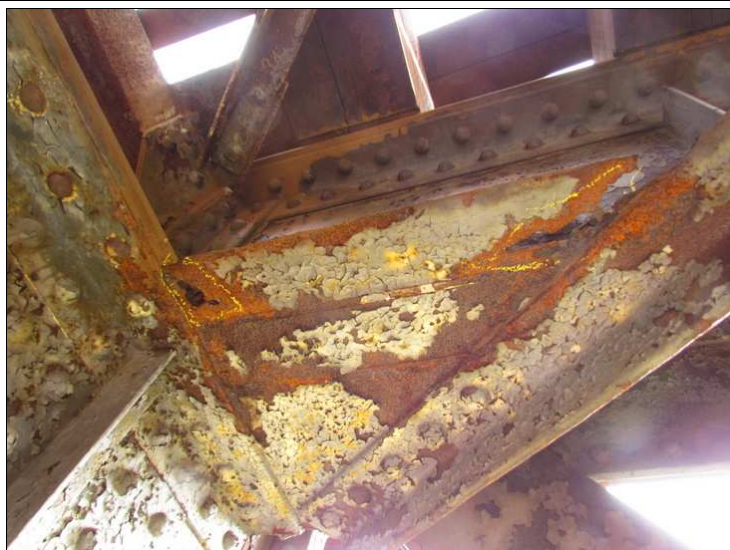
foto č.2

K 02 - přípoj podélníku na příčník a přípoj podmostovkového podélného ztužení k dolnímu pásu podélníku (10. příhrada na konci vpravo) – značné korozní úbytky vodorovné příruby dolního krčního úhelníku podélníku, přerušení příruby

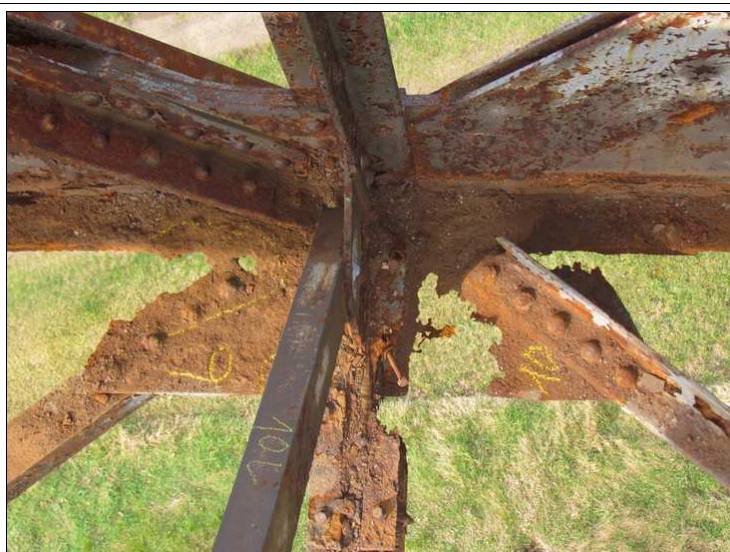
foto č.3

- Na začátku 10. příhrady vlevo do přerušení dolního vodorovného styčnickového plechu a tím zároveň přerušení přípoje úhelníku dolního podélného ztužení zbývá 170 mm (značné korozní úbytky tohoto styčnickového plechu jsou i v 9. příhradě, v oblasti dolního styčnicku jsou i značné korozní úbytky přírub dolních vodorovných úhelníků příčného ztužení). (**foto č.3**)

K 02 - dolní styčník u 10. příčného ztužení vlevo – značné korozní úbytky, do přerušení styčníkového plechu v 10. příhradě zbývá 170 mm

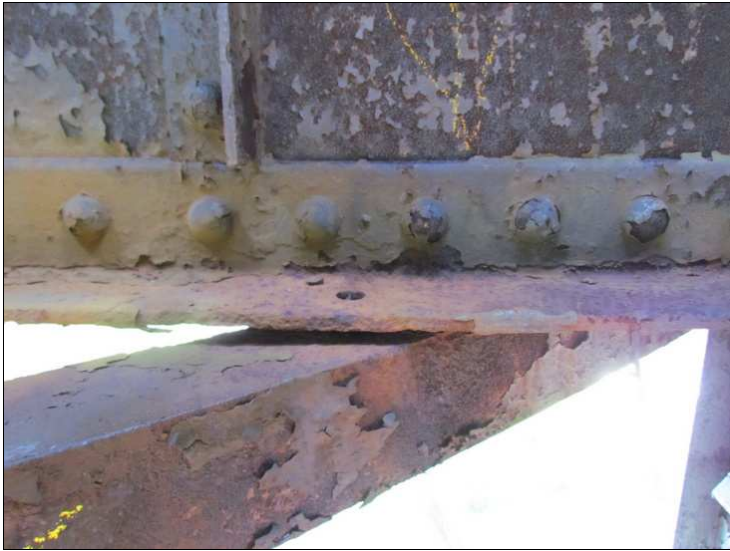
<p>foto č.4</p> <p>K 02 - přípoj podmostovkového podélného ztužení k dolnímu pásu podélníku (1. příhrada na konci vlevo) – přerušovaný přípoj</p>

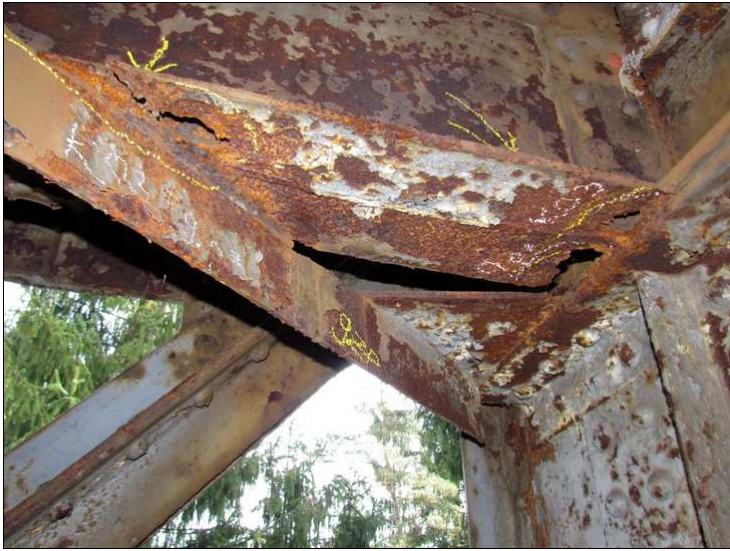
<p>foto č.5</p> <p>K 03 - přípoj podélníku na příčník a přípoj podmostovkového podélného ztužení k dolnímu pásu podélníku (9. příhrada na začátku vpravo) – značné korozní úbytky vodorovných přírub dolních krčních úhelníků podélníku, přerušování přírub</p>

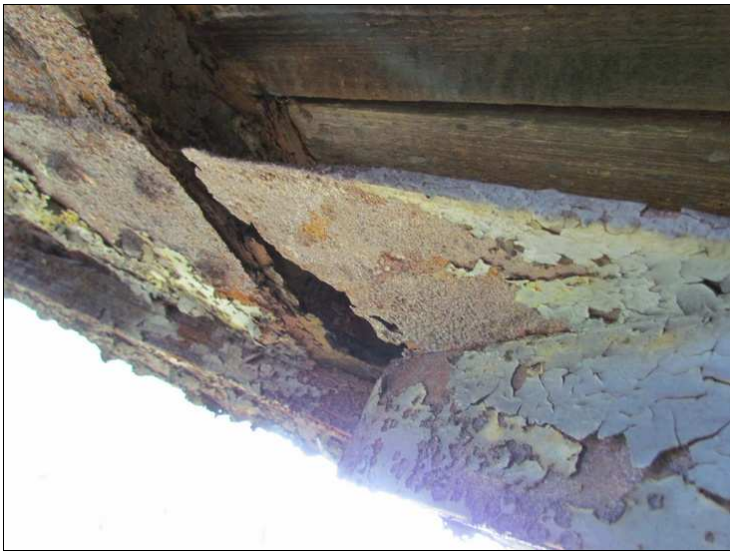
- Na začátku 3. příhrady vlevo do přerušení dolního vodorovného styčnickového plechu a tím zároveň přerušení přípoje úhelníku dolního podélného ztužení zbývá 170 mm (značné korozní úbytky styčnickového plechu). (**foto č.6**)

<p>foto č.6</p> <p>K 03 - dolní styčník u 3. příčného ztužení vlevo – značné korozní úbytky, do přerušování styčnickového plechu zbývá 170 mm</p>

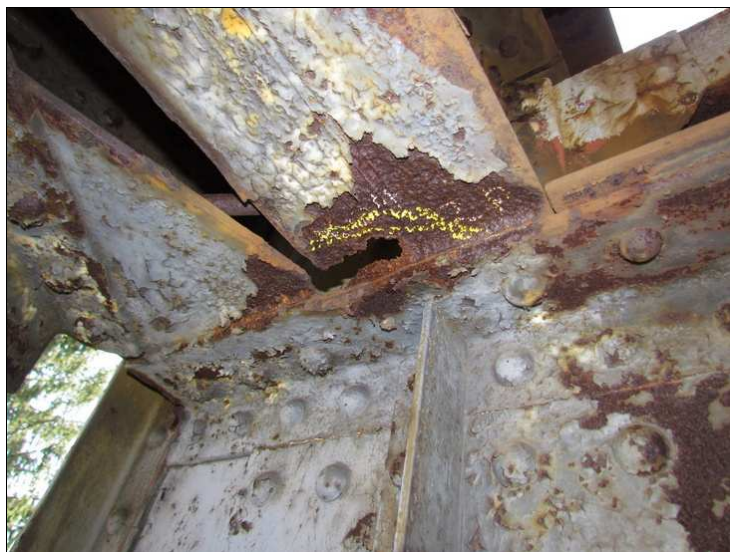
foto č.7

- V první polovině nosné konstrukce značné korozní úbytky, vyrezivění do hl. 30 – 110 mm (přerušení přírub úhelníků) a prerezivění v plochách o \varnothing 30 – 50 mm, jsou v oblastech přípojí podélníků na příčníky (**foto č.7**), zde u vodorovných přírub krčních úhelníků dolních pásů podélníků, popř. u vodorovných styčnickových plechů v přípoji podélného ztužení, v přípojích podmostovkového podélného ztužení k podélníkům, místně u vodorovných přírub dolních krčních úhelníků příčníků, v dolních částech svislých výztuh příčníků (v místech pod podélníky), v oblasti dolních styčnicků a místně u přírub úhelníků dolních pásů hlavních nosníků.

K 04 - přípoj podélníku na příčník (2. příhrada na začátku vpravo) – značné korozní úbytky vodorovné příruby dolního krčního úhelníku podélníku, přerušení příruby

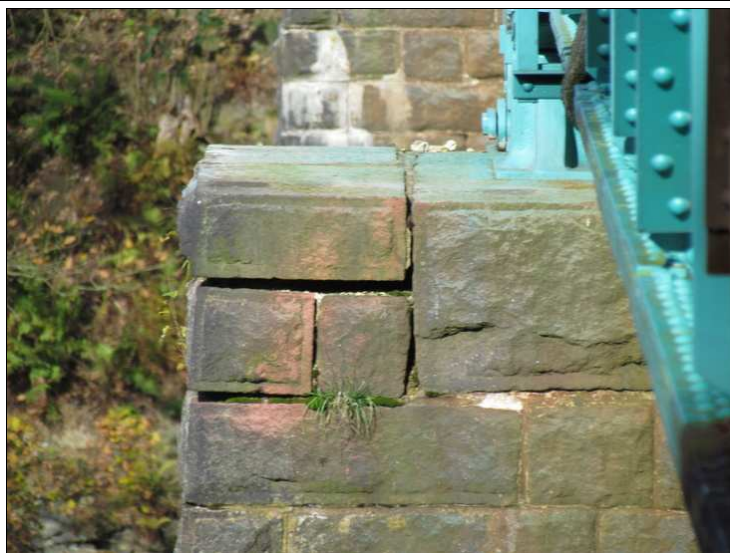
foto č.8

- V horní části pilíře spárování degradované a zejména v krajích pilíře u 2 horních řad kamenů a podél úložných kvádrů ve spárách zdící malta degradovaná do hl. 50 – 150 mm (**foto č.8**).
- V horní části pilíře místy ve spárách narůstá drobná.
- Na líci lokální výluhy pojiva.

P 04 – hloubková degradace zdící malty v horní části pilíře (úložný práh)

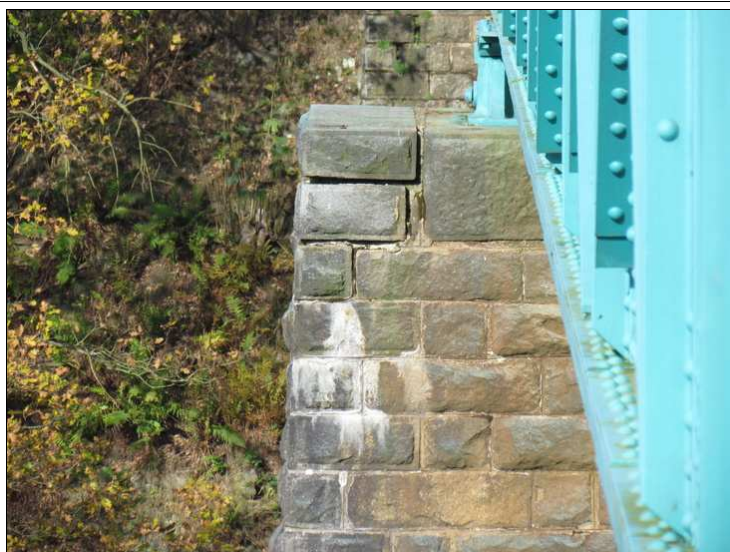
foto č.9

- V horní části pilíře spárování degradované a zejména v krajích pilíře u 2 – 3 horních řad kamenů a podél úložných kvádrů ve spárách degradovaná zdící malta do hl. 50 – 150 mm (**foto č.9**).
- Na líci místní výluhy pojiva.

P 05 – hloubková degradace zdící malty v horní části pilíře (úložný práh)
