# Protokol o podrobné prohlídce

mostního objektu provedené dle Vyhlášky MD č. 177/95 Sb.,  
a předpisu SZDC S5 Správa mostních objektů

<b>TÚ 1181</b> Rumburk (mimo) – – Sebnitz (DBAG) (část)(přes Šluknov)		<b>DÚ 08</b> Mikulášovice dolní nádraží – – Dolní Poustevna		<b>evd. km</b> <b>21,502</b>
<b>Objekt</b>	<b>most</b>	širá trať	<b>Vžitý název:</b> Karolinino údolí - viadukt	
délka mostu <b>217,30 m</b>	počet otvorů <b>7</b>	počet kolejí na mostě <b>1</b>	<b>elektrizace</b> <b>ne</b>	
<b>Objednatel:</b> SZDC, s.o., OŘ Ústí nad Labem		rychlost na mostě / rychlost traťová [km/h]: 50 (30)/50	Traťová třída zatížení s přidruženou rychlostí <b>C2-50</b>	
<b>návrh hodnocení stavebního stavu</b>	<b>3/2</b>	Vedoucí regionálního pracoviště	Jaroslav Schejbal	<b>Rok podrobné prohlídky</b> <b>2017</b>

TU **1181** Rumburk (mimo) – Sebnitz (DBAG) (část)(přes Šluknov)Evd. km **21,502**

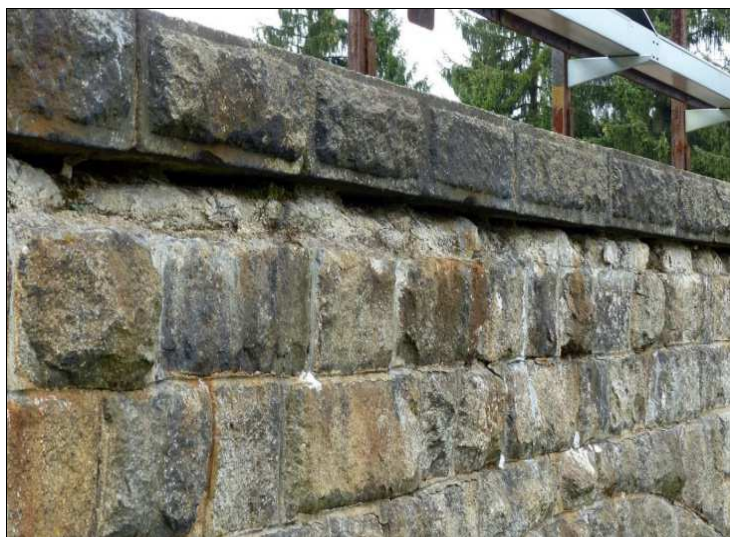
foto č. 1

- Pod kamennými římsovými kvádry betonová úložná vrstva degradovaná do hl. 50 – 250 mm **(foto č. 1)**.
- Místy, zejména na začátku mostu, zdící malta ve spárách degradovaná do hl. 30 mm, místy je degradovaná zdící malta i ve spáře mezi čelní zdí a klenbou (klenáky čelního oblouku).
- Místy ve spárách narůstá drobná vegetace.

**K 01** - čelní zeď vpravo – hloubkově degradovaná betonová úložná vrstva pod římsovými kvádry

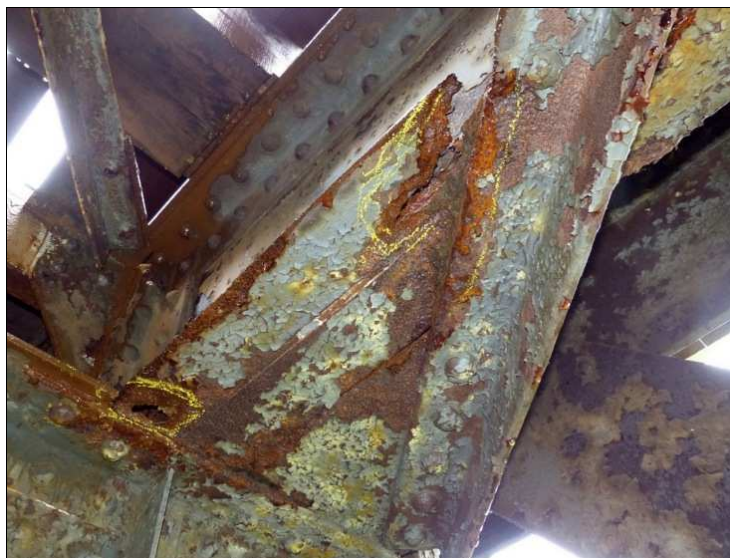
foto č. 2

**K 02** - přípoj podélníku na příčník a přípoj podmostovkového podélného ztužení k dolnímu pásu podélníku (10. příhrada na konci vpravo) – značné korozní úbytky vodorovné příruby dolního krčního úhelníku podélníku, přerušení příruby

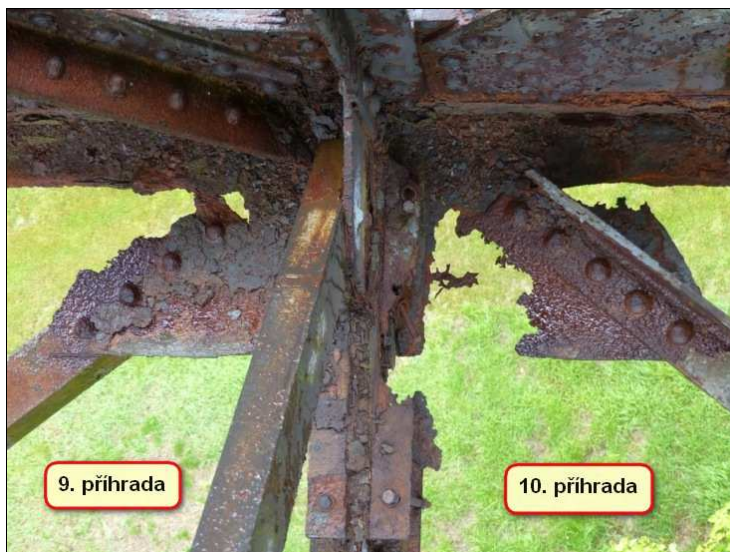
foto č. 3

- Na začátku 10. příhrady vlevo do přerušení dolního vodorovného styčnickového plechu a tím zároveň přerušení přípoje úhelníku dolního podélného ztužení zbývá 160 mm - **zhoršení stavu oproti poslední PPM** (značné korozní úbytky tohoto styčnickového plechu jsou i v 9. příhradě, v oblasti dolního styčnicku jsou i značné korozní úbytky přírub dolních vodorovných úhelníků příčného ztužení). **(foto č. 3)**

**K 02** - dolní styčnický u 10. příčného ztužení vlevo – značné korozní úbytky, do přerušení styčnickového plechu v 10. příhradě zůstává 160 mm

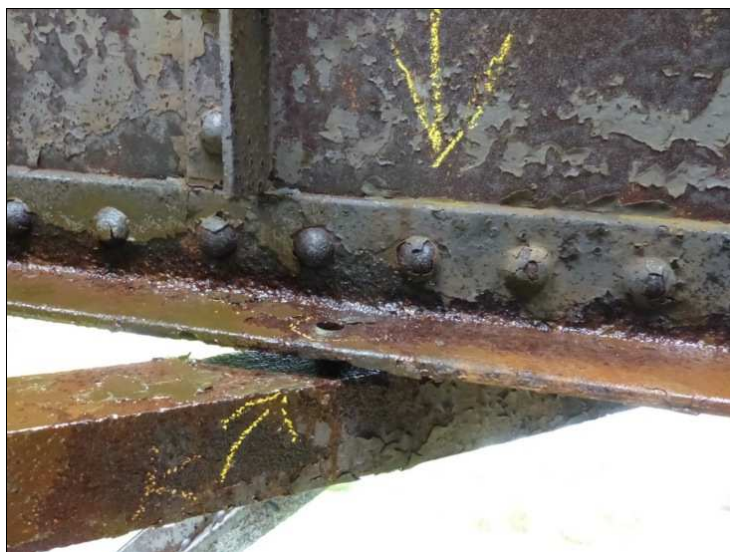
foto č. 4

**K 02** - přípoj podmostovkového podélného ztužení k dolnímu pásu podélníku (4. příhrada na konci vlevo) – přerušovaný přípoj

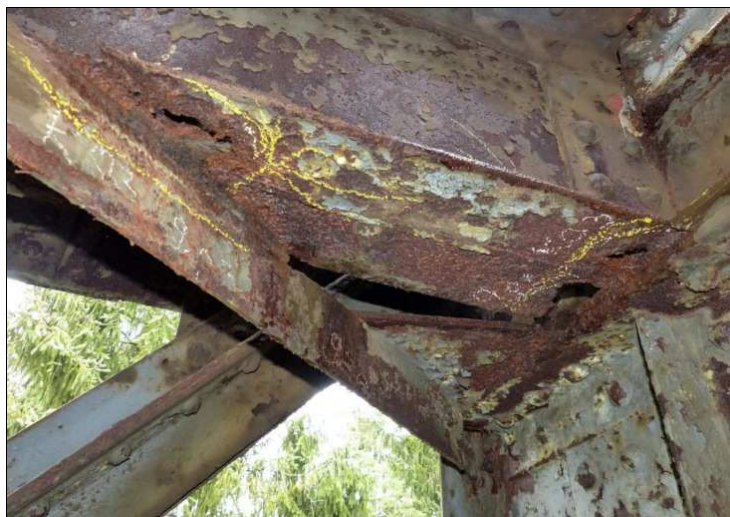
foto č. 5

**K 03** - přípoj podélníku na příčník a přípoj podmostovkového podélného ztužení k dolnímu pásu podélníku (9. příhrada na začátku vpravo) – značné korozní úbytky vodorovných přírub dolních krčních úhelníků podélníku, přerušování přírub

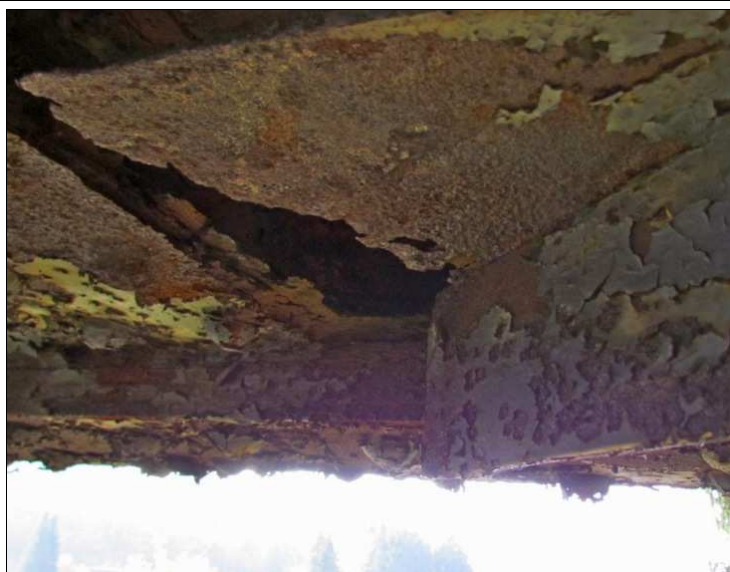
foto č. 6

- Na začátku 3. příhrady vlevo do přerušení dolního vodorovného styčnickového plechu a tím zároveň přerušení přípoje úhelníku dolního podélného ztužení zbývá 170 mm (značné korozní úbytky styčnickového plechu). **(foto č. 6)**

**K 03** - dolní styčník u 3. příčného ztužení vlevo – značné korozní úbytky, do přerušování styčníkového plechu zbývá 170 mm

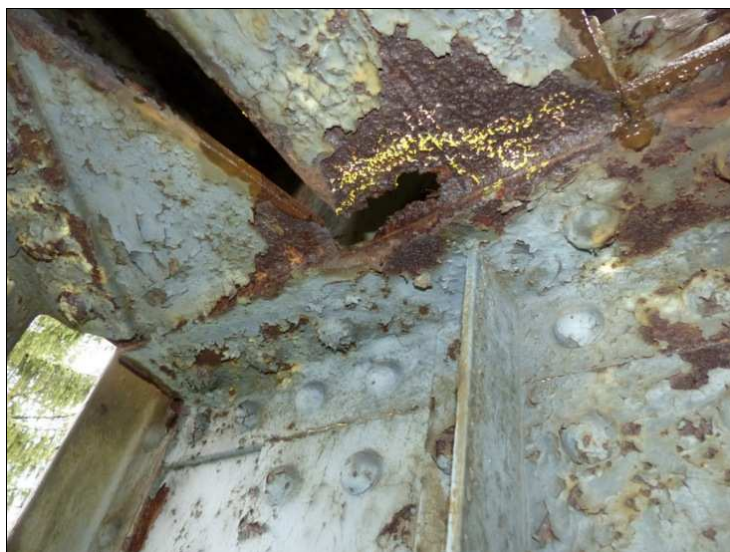
foto č. 7

- V první polovině délky nosné konstrukce značné korozní úbytky, vyrezivění do hl. 30 – 110 mm (přerušení přírub úhelníků) a prorezivění v plochách o  $\varnothing$  30 – 50 mm, jsou v oblastech přípojí podélníků na příčnících **(foto č. 7)**, zde u vodorovných přírub krčních úhelníků dolních pásů podélníků, popř. u vodorovných styčnickových plechů v přípoích podélného ztužení, v přípoích podmostovkového podélného ztužení k podélníkům, místně u vodorovných přírub dolních krčních úhelníků příčníků, v dolních částech svislých výztuh příčníků (v místech pod podélníky), v oblasti dolních styčníků a místně u přírub úhelníků dolních pásů hlavních nosníků.

**K 04** - přípoj podélníku na příčník (2. příhrada na začátku vpravo) – značné korozní úbytky vodorovné příruby dolního krčního úhelníku podélníku, přerušení příruby

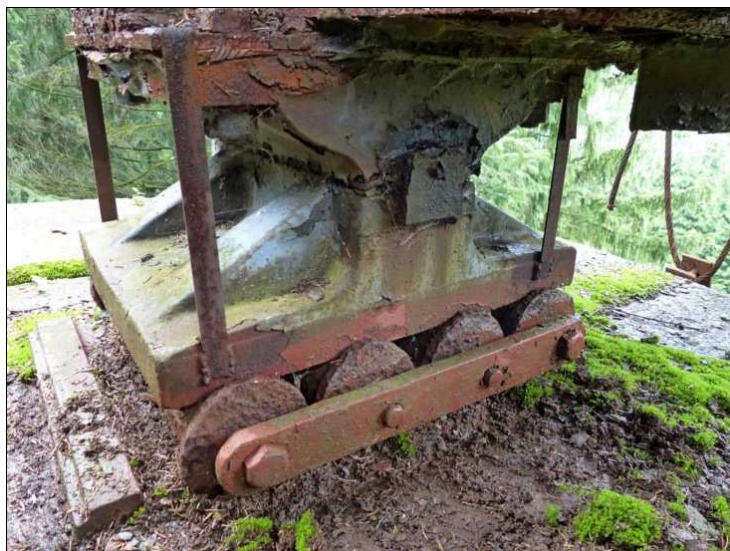
foto č. 8

- Ve druhé polovině nosné konstrukce v připojení podélníků na příčnící místně u pouze jednotlivých šroubů vyplavená rez.
- **Uložení a ložiska:**
  - Válce pohyblivých ložisek na P 03 oslabené důlkovou korozí o 1 – 2 mm, válce mírně šikmé vyosené o cca 5 mm, čelní obruby válců oslabené o 3 – 8 mm, na úložných deskách pohyblivých ložisek vrstva nečistot **(foto č. 8)**.

**K 04** - pohyblivé ložisko na pilíři P 03 vlevo – mírně šikmě vyosené válce, oslabené čelní obruby válců, zanesená úložná deska

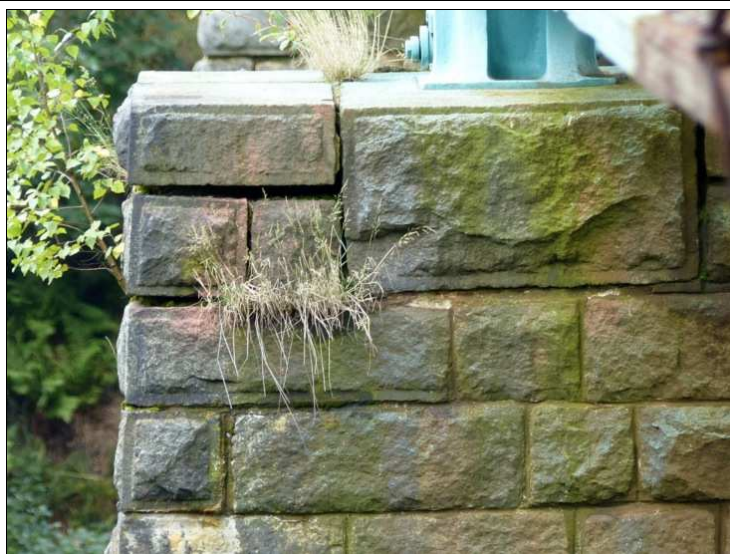
foto č. 9

- V horní části pilíře spárování degradované a zejména v krajích pilíře u 2 horních řad kamenů a podél úložných kvádrů ve spárách zdící malta degradovaná do hl. 50 – 150 mm **(foto č. 9)**.
- V horní části pilíře v jednotlivých spárách narůstá drobná i uchycená náletová vzrostlá vegetace **(foto č. 9)**.
- Na líci lokální výluhy pojiva.

**P 04** – hloubková degradace zdíci malty v horní části pilíře (úložný práh), nárůst vegetace ve spárách

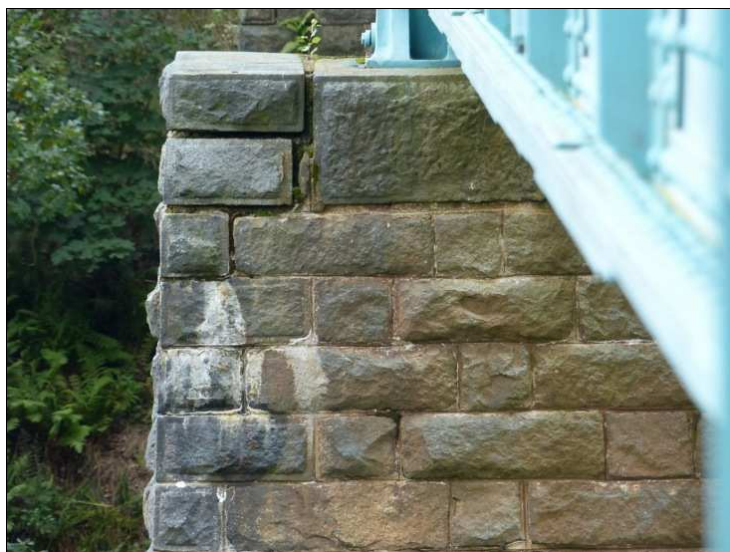
foto č. 10

- V horní části pilíře spárování degradované a zejména v krajích pilíře u 2 – 3 horních řad kamenů a podél úložných kvádrů ve spárách degradovaná zdící malta do hl. 50 – 150 mm **(foto č. 10)**.
- V horní části pilíře ve spárách místně narůstá vegetace.
- Na líci lokální výluhy pojiva.

**P 05** – hloubková degradace zdící malty v horní části pilíře (úložný práh)

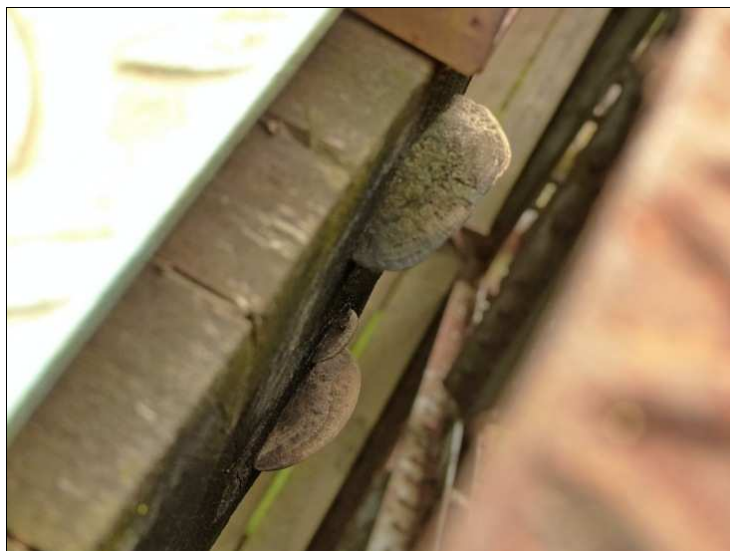
foto č. 11

**K 03** - mostnice – výskyt hub na čele mostnice č. 23 vlevo

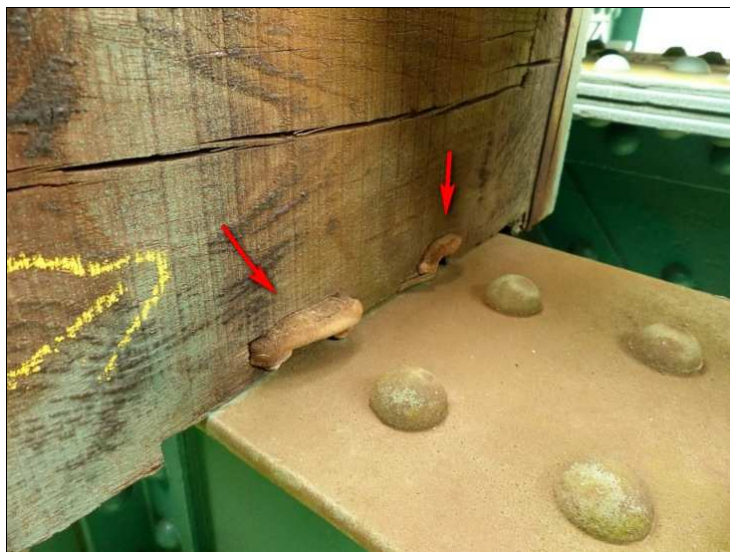
foto č. 12

**K 04** - mostnice – výskyt hub na boku mostnice č. 42 vpravo (nad podélníkem)
