ZÁMĚR PROJEKTU

Správa železnic, státní organizace
Stavební správa západ

Sanace objektů železničního spodku v úseku Lovosice – Ústí nad Labem

Číslo projektu¹: 542 352 0032

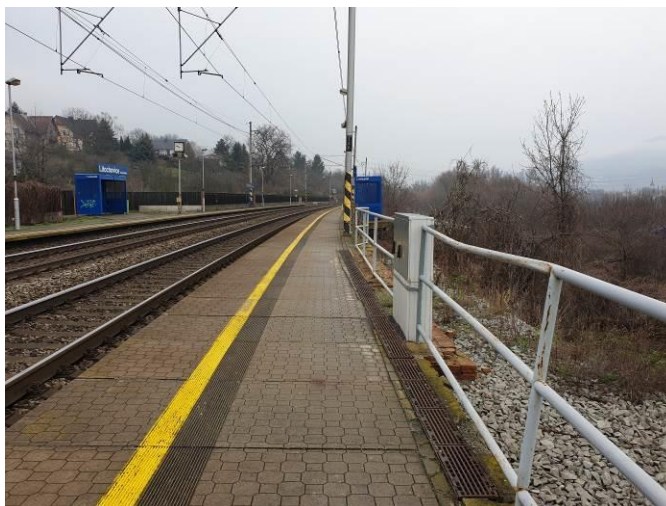
Litochovice km 502,200 – 502,400

Přístup k nástupišti je z pozemní komunikace spojující I/30 a obec Litochovice. Přístup tvoří asfaltové chodníčky, které navazují přímo na silnici. Přístupový chodník u 1. TK je cca 50m dlouhý a vybavený zábradlím. Přístupový chodník u 2. TK (od řeky) je cca 60m dlouhý, vybavený zábradlím a 1ks osvětlovacího stožárku. Současný stav vzhledem ke strmosti přístupových chodníků neumožňuje normový bezbariérový přístup.

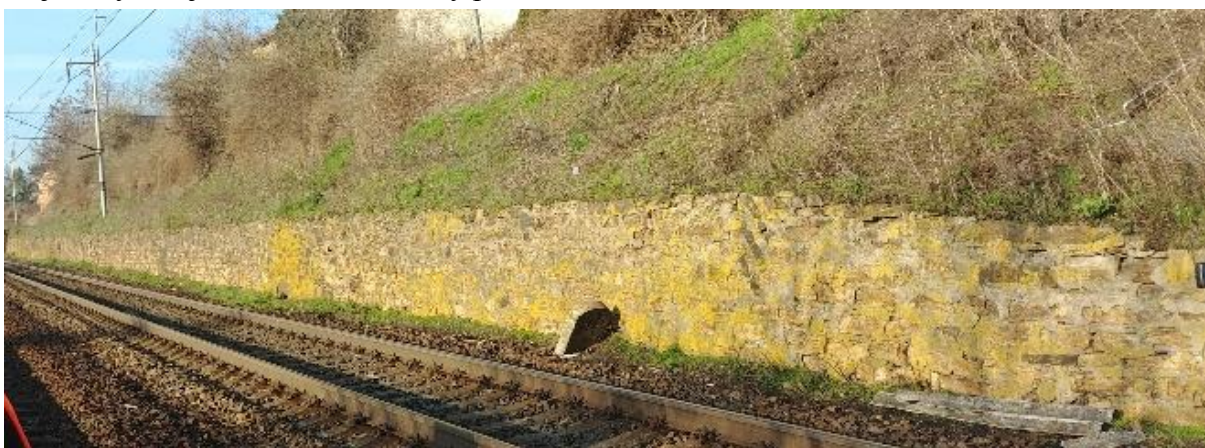
Zárubní zeď vlevo výšky 2m, délky 130m z kamenného řádkového zdiva. VSMP vyhovuje pro šířku 2500mm, kolej v místě je bez převýšení. Žádné statické poruchy, jen degradace zdiva. Chybějící odvodnění koleje.

Objekt vyžaduje stavebně technický průzkum.

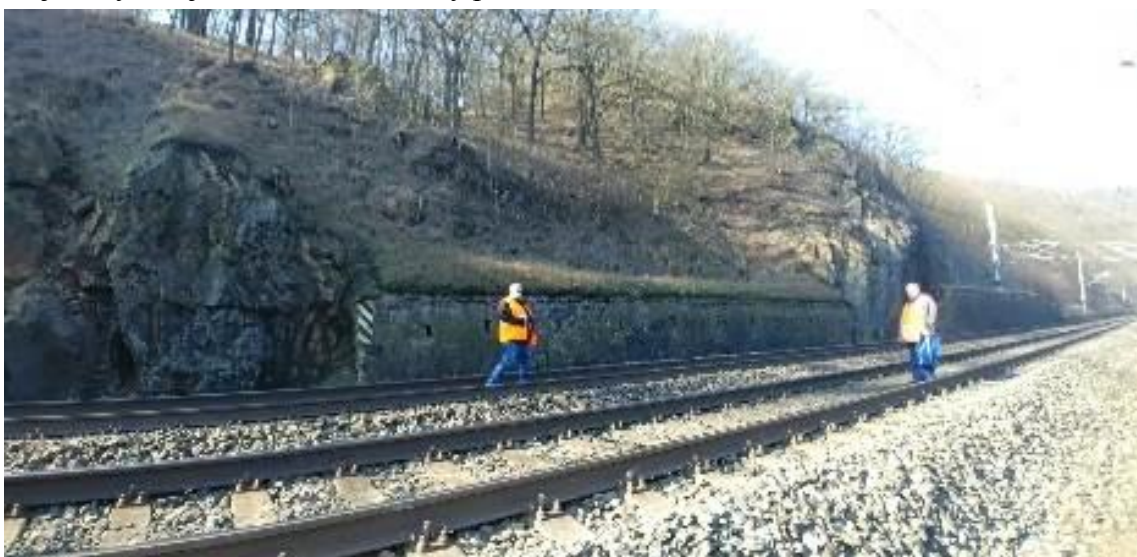
SO 11-24-02 Zárubní zeď v km 500,206 - 500,290

Dvě zárubní zídky výšky 1,3 a 3m z kamenného řádkového zdiva. VSMP vyhovuje pro šířku 2500mm, kolej v místě je bez převýšení. Žádné statické poruchy, jen degradace zdiva.

Objekt vyžaduje stavebně technický průzkum.

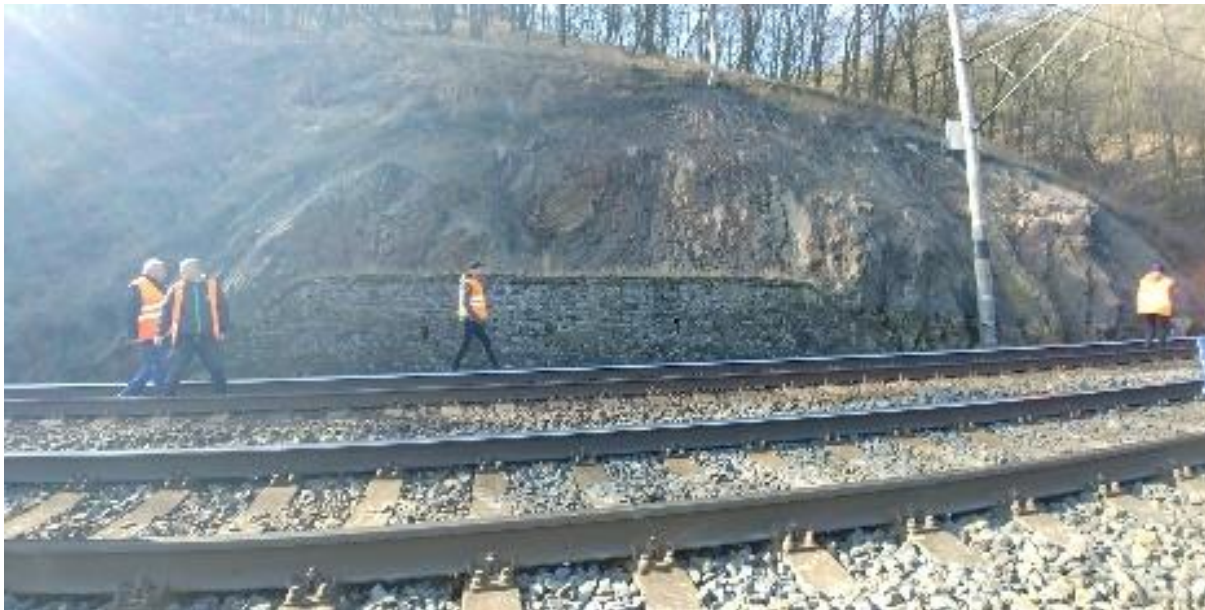
SO 11-24-03 Zárubní zeď v km 500,422 - 500,437

Zárubní zeď vlevo výšky max 2,2m, délky 15m z kamenného řádkového zdiva. VSMP vyhovuje pro šířku 2500mm, kolej v místě je bez převýšení. Žádné statické poruchy, jen degradace zdiva.

Objekt vyžaduje stavebně technický průzkum.

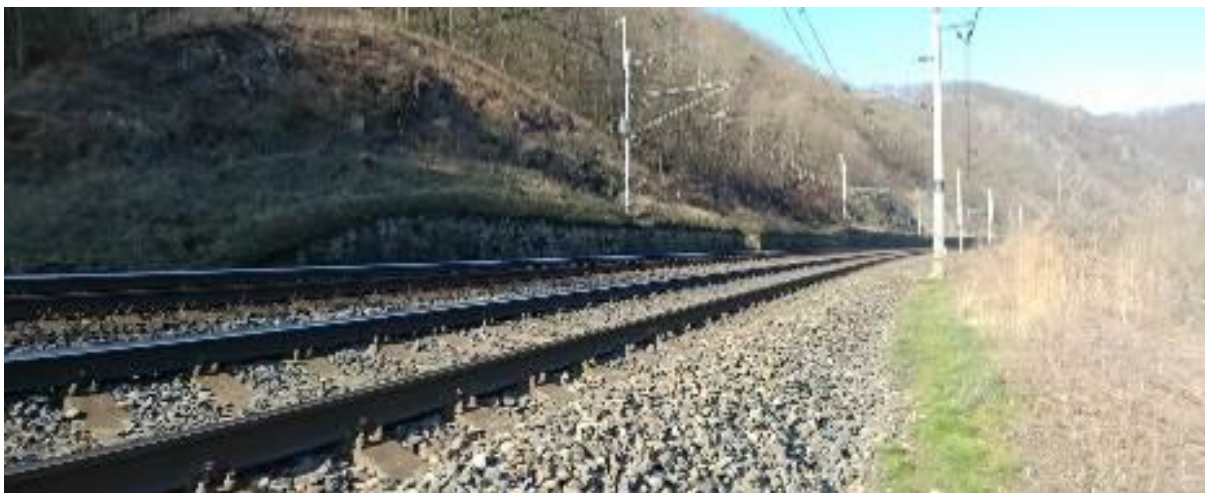
**SO 11-24-04 Zárubní zeď v km 500,460 - 500,710**

Zárubní zeď vlevo výšky 1,8-3m, délky 250m z kamenného řádkového zdiva. VSMP vyhovuje pro šířku 2500mm, převýšení koleje není v místě příkloněno ke zdi. Žádné statické poruchy, jen degradace zdiva.

Objekt vyžaduje stavebně technický průzkum.

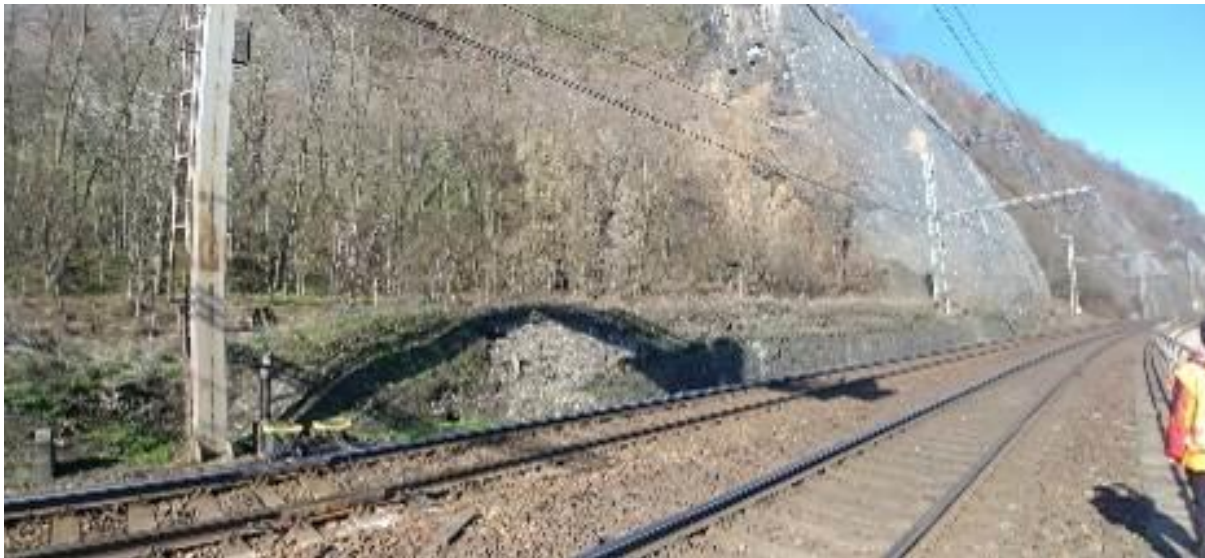
SO 11-24-05 Zárubní zeď v km 500,905 - 500,956

Zárubní zeď vlevo výšky 1,3m, délky 51m z kamenného řádkového zdiva. VSMP vyhovuje pro šířku 2500mm, převýšení koleje není v místě přikloněno ke zdi. Žádné statické poruchy, jen degradace zdiva. Koruna je přesypána materiálem z čističky.

Objekt vyžaduje stavebně technický průzkum.

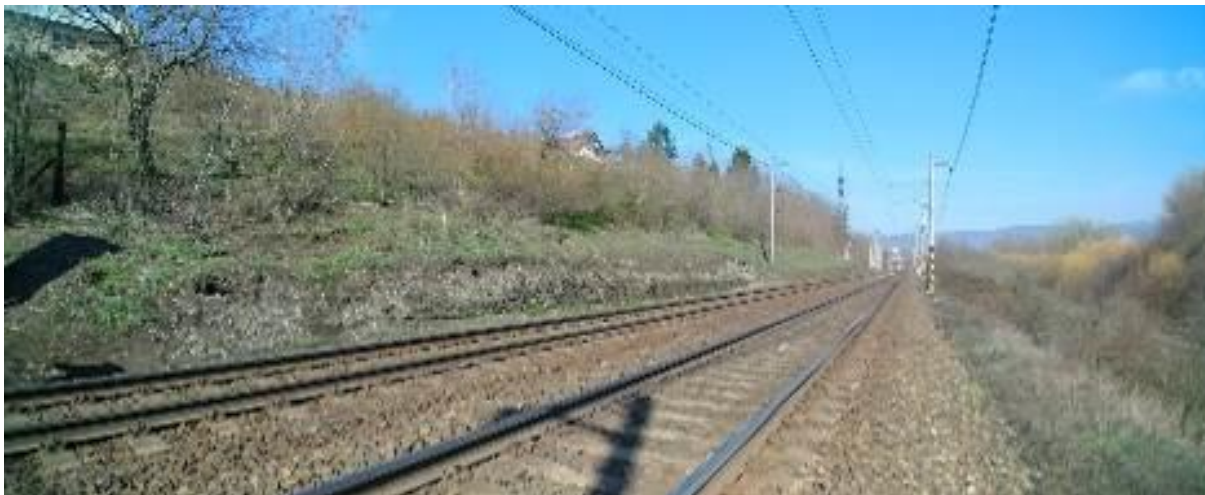
**SO 11-24-07 Zárubní zeď v km 502,414 - 502,590**

Zárubní zeď vlevo výšky 0,5-1,5m, délky 176m z kamenného řádkového zdiva. Zdivo je ve velmi špatném stavu.

Objekt vyžaduje inženýrskogeologický průzkum.

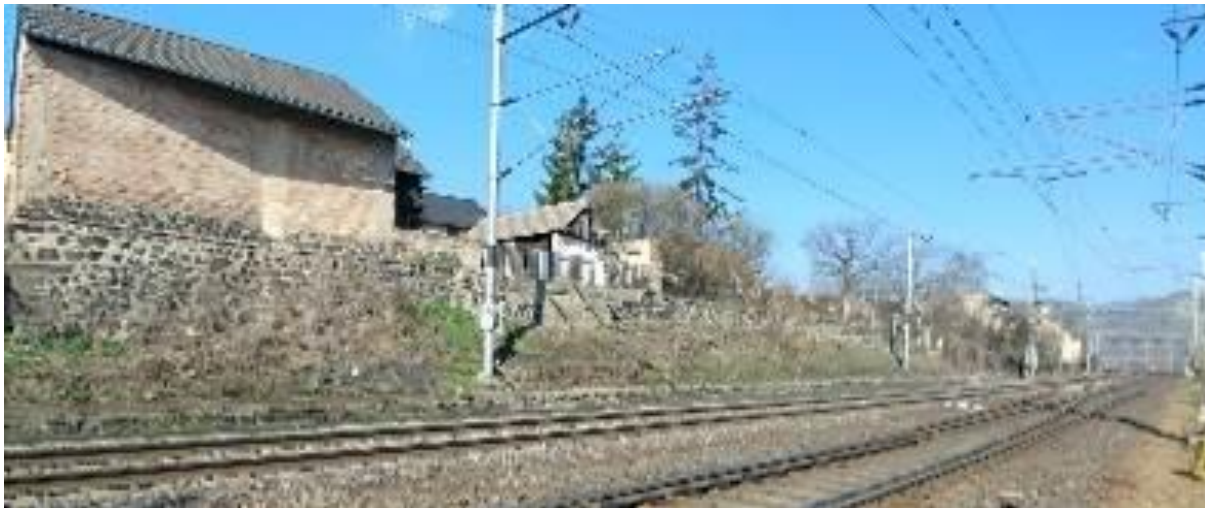
SO 11-24-08 Zárubní zeď v km 503,390 - 503,425 – demolice, nahrazení žlabem

Zárubní zídka vlevo výšky 0,5m, délky 35m z kamenného řádkového zdiva. Ve velmi špatném stavu.

Objekt nevyžaduje stavebně technický průzkum.

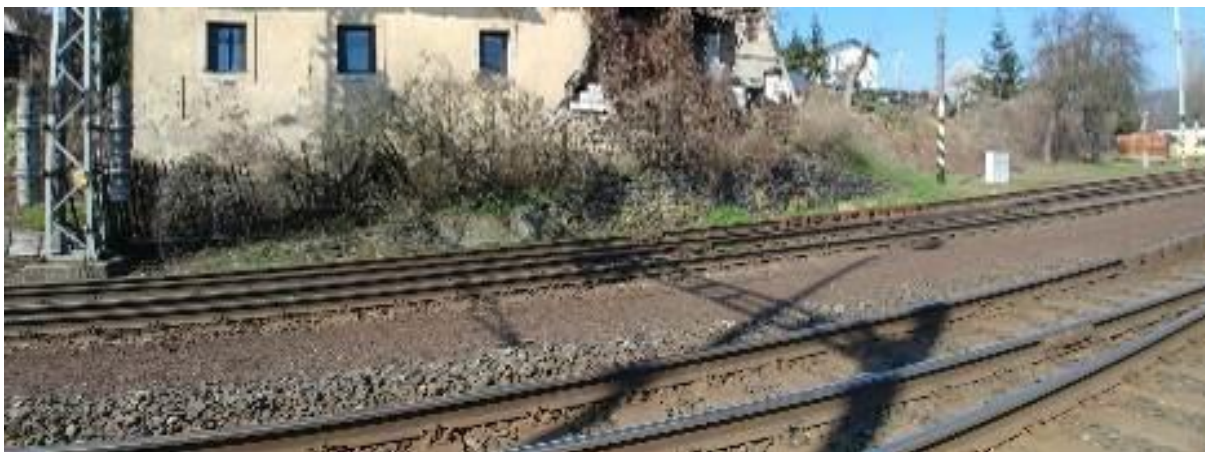
**SO 11-24-09 Zárubní zeď v km 503,500**

Zárubní zídka vlevo výšky 0,5 - 1,5m, délky 10m z kamenného řádkového zdiva. Část zídky je rozpadlá. Nad zdí je plot a dům, v případě poškození zdi budou přímo ohroženy poškozením. VSMP vyhovuje.

Objekt nevyžaduje stavebně technický průzkum.

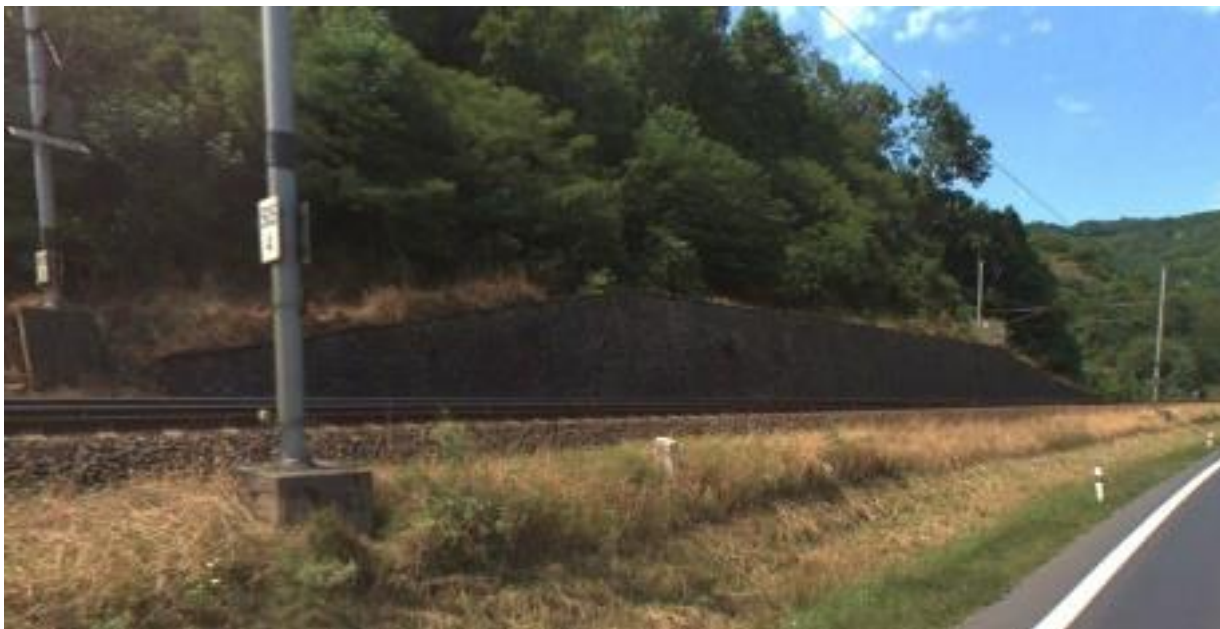
**SO 11-24-10 Zárubní zeď v km 505,400 - 505,490**

Zárubní zeď z řádkového kamenného zdiva výšky 5,8m, délky 90m. VSMP vyhovuje pro šířku 2500mm, převýšení koleje není v místě přikloněno ke zdi. Žádné statické poruchy, jen degradace zdiva.

Objekt vyžaduje stavebně technický průzkum.

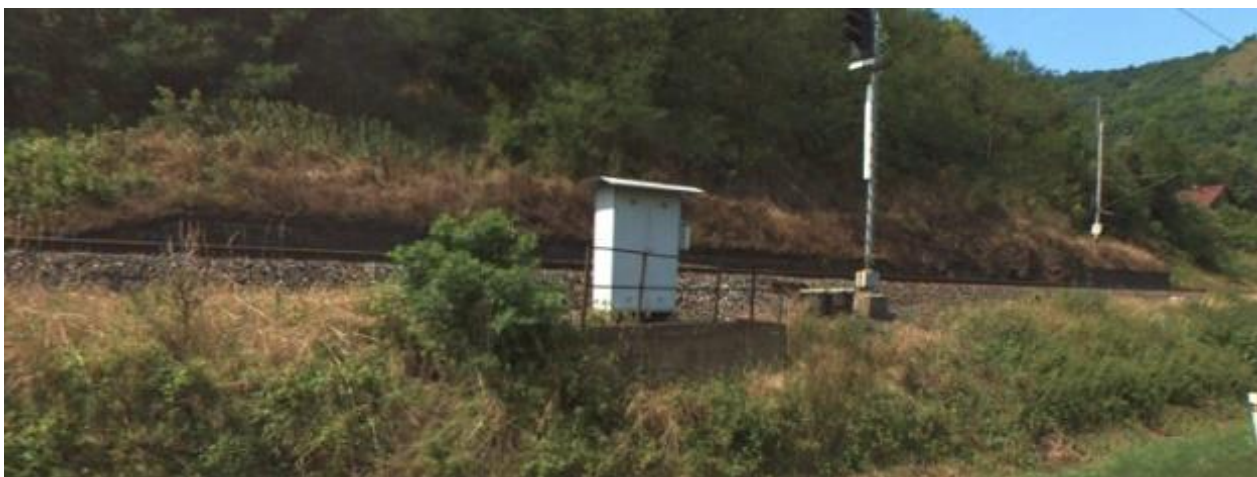
SO 11-24-11 Zárubní zeď v km 505,560 - 505,600

Zárubní zeď z řádkového kamenného zdiva výšky 1m, délky 40m. VSMP vyhovuje pro šířku 2500mm, převýšení koleje není v místě přikloněno ke zdi. Žádné statické poruchy, jen degradace zdiva.

Objekt vyžaduje stavebně technický průzkum.

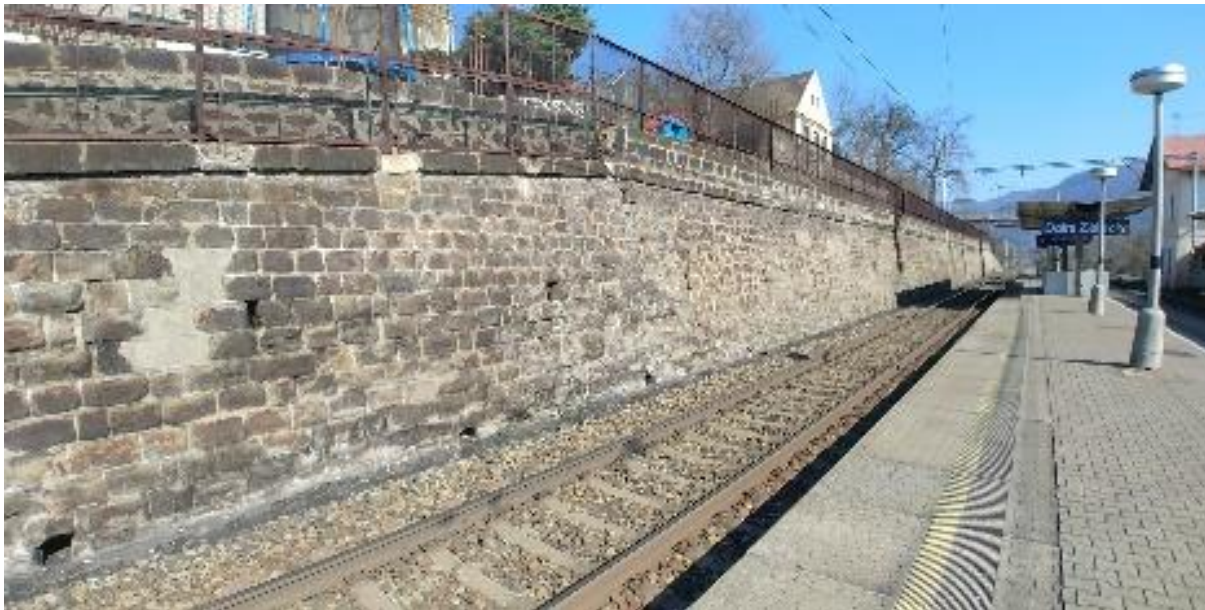
SO 11-24-12 Zárubní zeď v km 507,163 - 507,553

Zárubní zeď ve stanici Dolní Zálezly z kamenného řádkového zdiva výšky 3,5m délky 330m. Žádné statické poruchy, jen degradace zdiva. VSMP dodržen pro šířku 2500mm, kolej není převýšena.

Navržená opatření jsou provedení nové železobetonové římsy se zábradlím a protidotykovou ochranou, očištění a přespárování zdiva, lokální výměna degradovaných kamenných bloků.

Objekt vyžaduje stavebně technický průzkum.

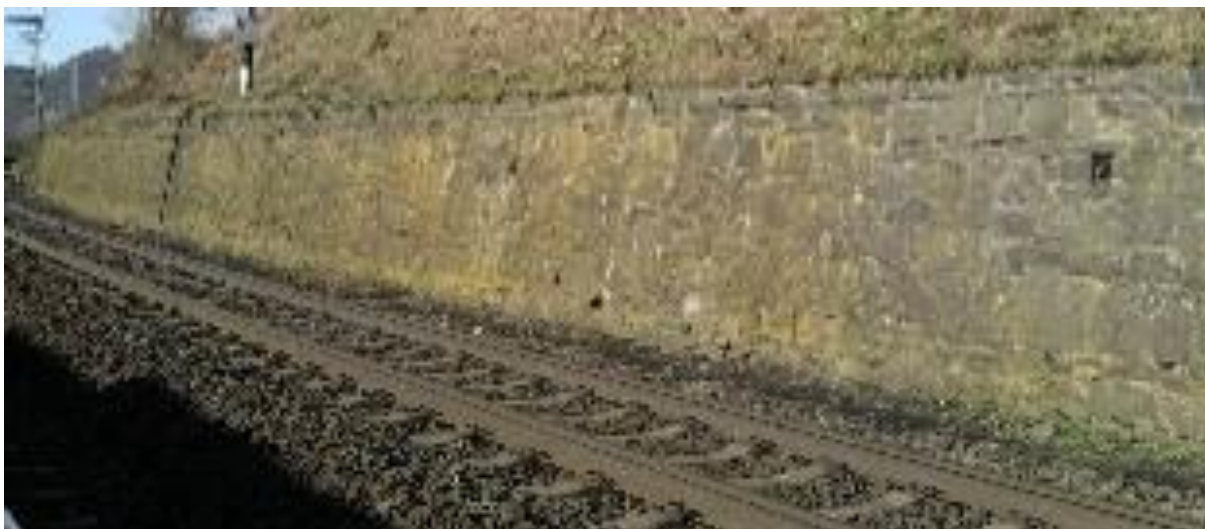
SO 11-24-13 Zárubní zeď v km 508,560 - 508,650

Zárubní zeď vlevo výšky 2,5m, délky 90m z kamenného řádkového zdiva. VSMP nutno posoudit přesně dle zaměření vzhledem k převýšení koleje. Žádné statické poruchy, jen degradace zdiva.

Objekt vyžaduje stavebně technický průzkum.

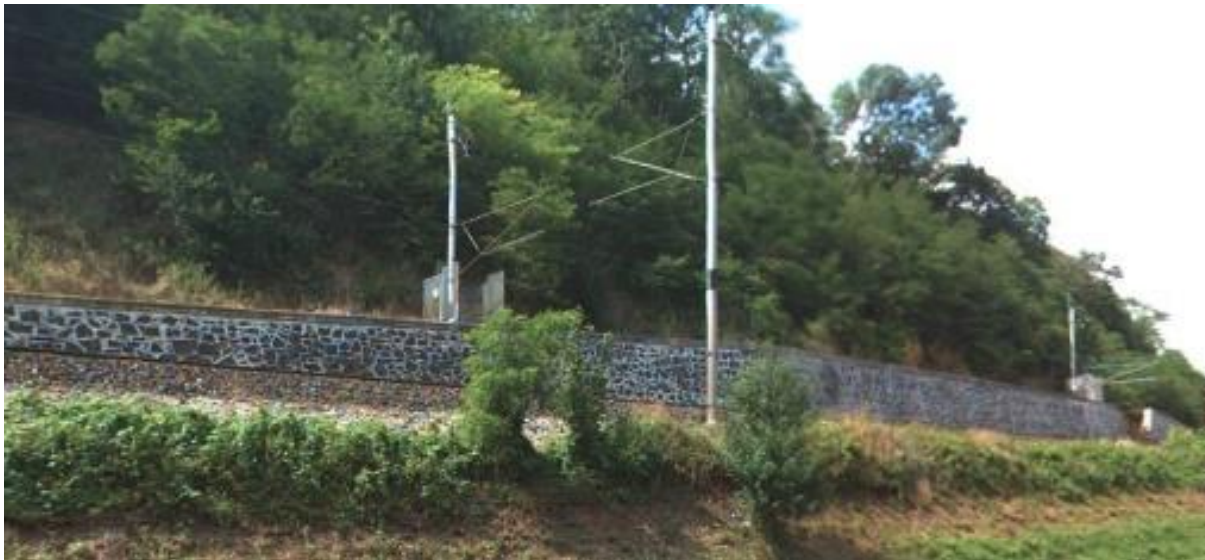
SO 11-24-14 Zárubní zeď v km 509,253 - 509,400

Zárubní zeď z řádkového kamenného zdiva výšky 4,5m, délky 147m. VSMP vyhovuje pro šířku 2500mm, převýšení koleje v místě je minimální, přesně nutno posoudit dle zaměření. Žádné statické poruchy, jen degradace zdiva. V roce 2000 byla provedena obnova spárování.

Objekt vyžaduje stavebně technický průzkum.

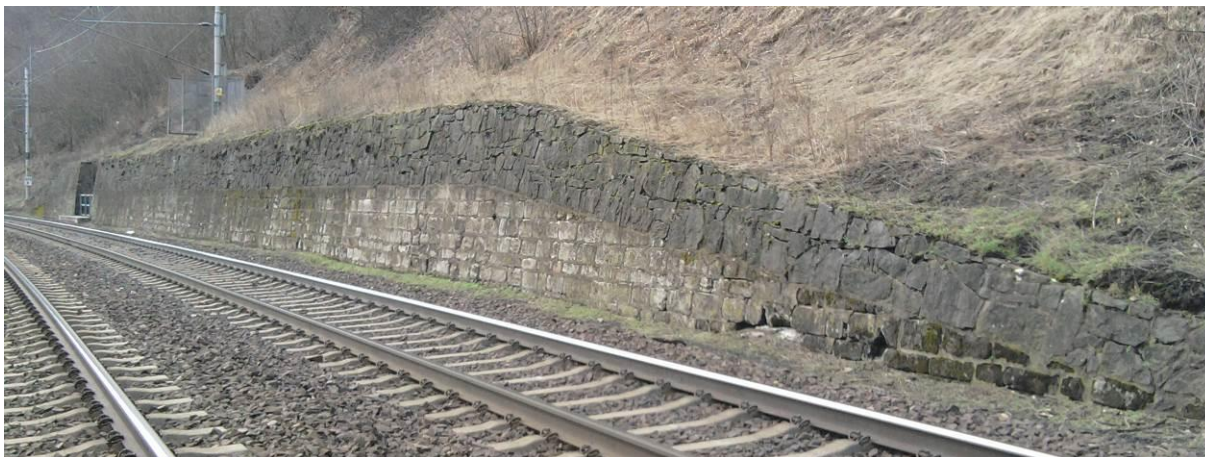
**SO 11-24-15 Zárubní zeď v km 509,796 - 509,880**

Zárubní zeď z řádkového kamenného zdiva výšky 3,0m, délky 84m. Žádné statické poruchy, jen degradace zdiva. VSMP vyhovuje pro šířku 2500mm, převýšení koleje není v místě přikloněno ke zdi.

Objekt vyžaduje stavebně technický průzkum.

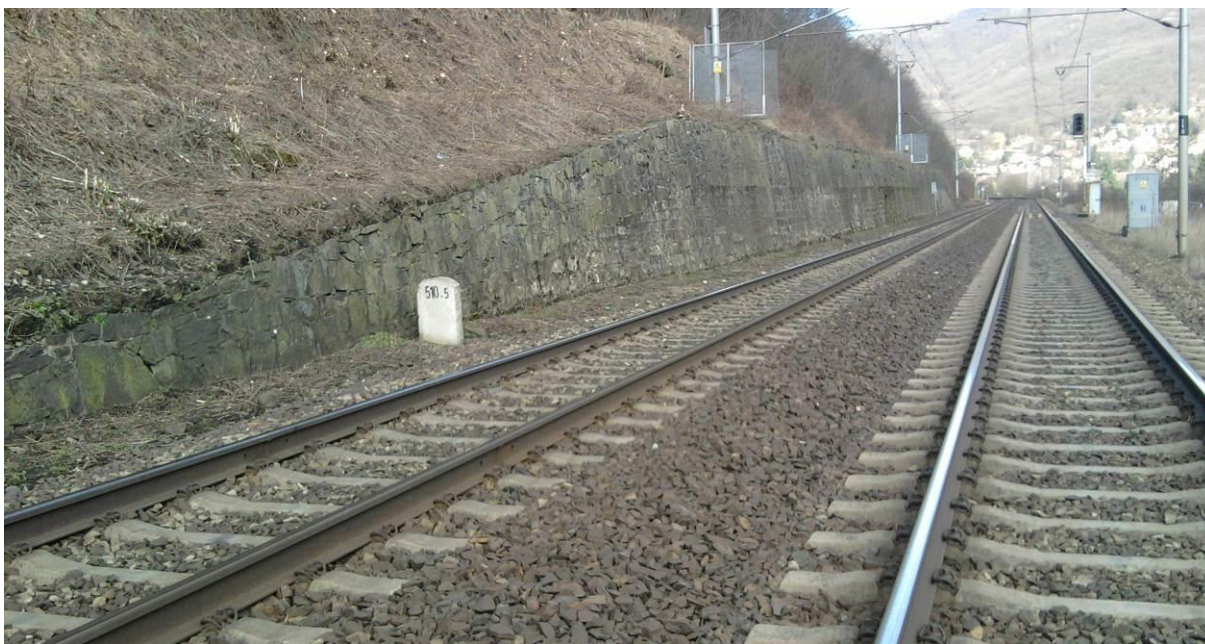
SO 11-24-16 Zárubní zeď v km 510,495 - 510,624

Zárubní zeď z řádkového kamenného zdiva výšky 3,5m, délky 129m. Žádné statické poruchy, jen degradace zdiva. VSMP 2,5 nevyhovuje, nutno posoudit přesně dle zaměření.

Objekt vyžaduje stavebně technický průzkum.

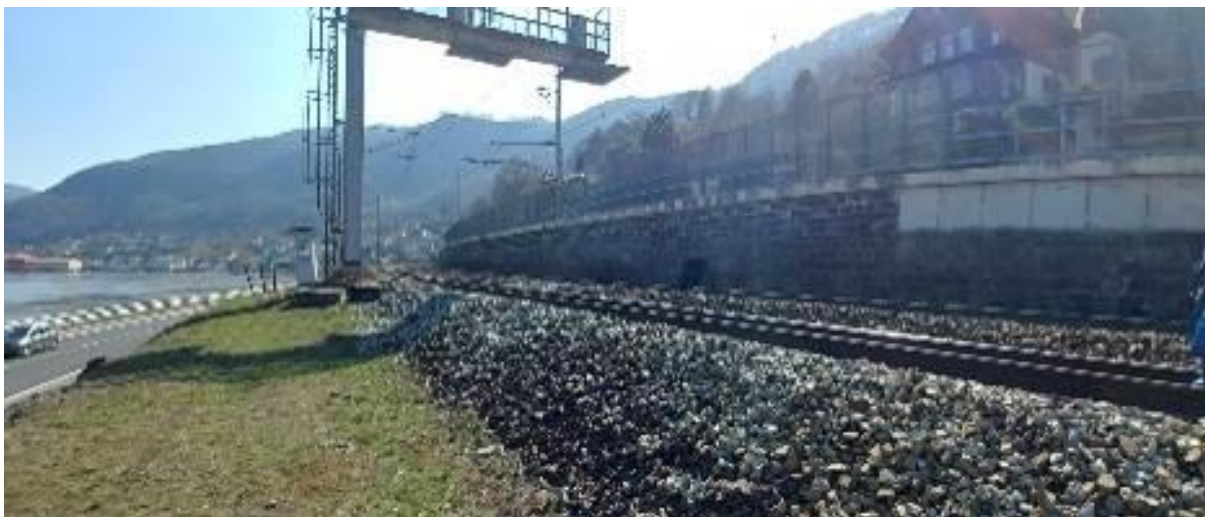
Zárubní zeď z kamenného řádkového zdiva výšky 3,5m délky 340m. Římsa a zábradlí po rekonstrukci v r. 2000. Na konci zdi nevyhovuje VSMP 2,5m, vzhledem k nepříznivému vlivu převýšení je nutno podrobně posoudit dle zaměření. Žádné statické poruchy, jen degradace zdiva.

Objekt vyžaduje stavebně technický průzkum.

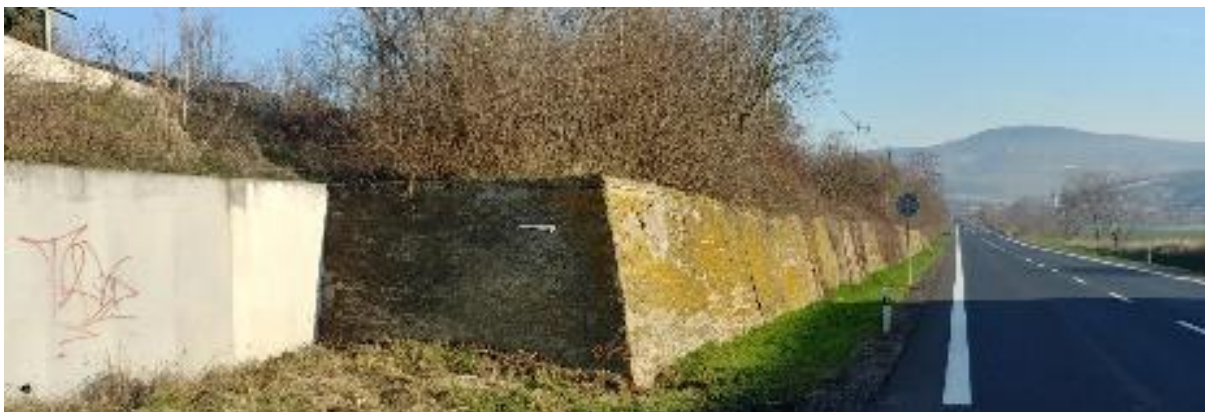
Opěrná zeď vpravo výšky 2m, délky 150m z kamene s betonovou omítkou. Žádné statické poruchy, jen degradace betonové omítky. Římsa degradovaná bez zábradlí.

Navrhovaná opatření jsou provedení nové železobetonové římsy se zábradlím. Reprofilace a úprava betonového zdiva. Očištění prostoru za korunou od vegetace.

Objekt vyžaduje stavebně technický průzkum.

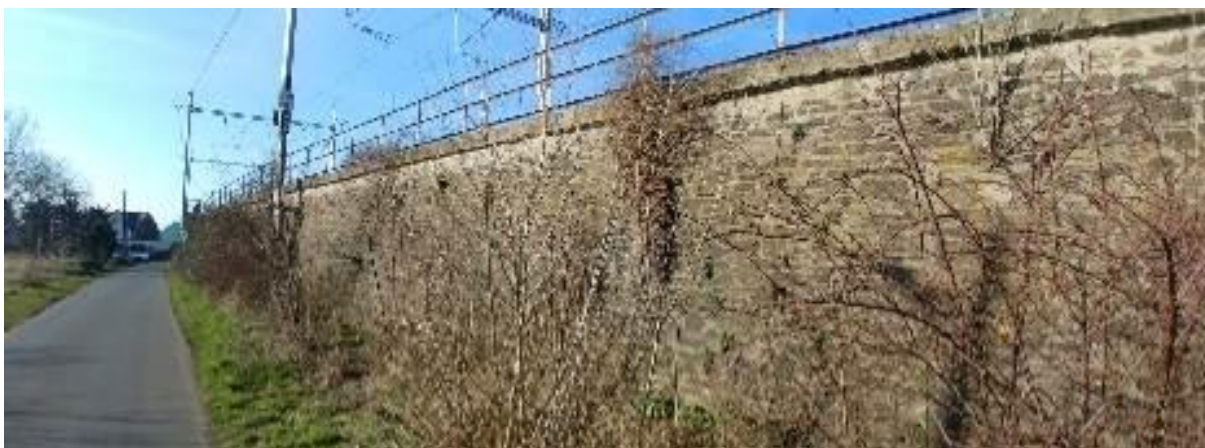
SO 11-23-02 Opěrná zeď v km 498,700 - 499,020 vpravo

Opěrná zeď vpravo výšky 4m délky 280m z kamenného řádkového zdiva. Žádné statické poruchy, jen degradace kamenného zdiva a zábradlí. VMP 2,5 vyhovuje. V místě mostů zdivo již opraveno vč. říms v roce 2000.

Objekt vyžaduje stavebně technický průzkum.

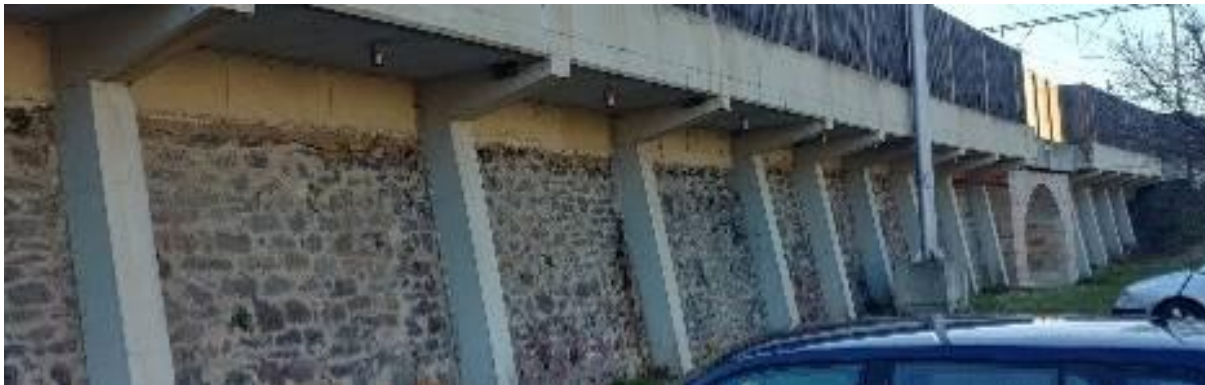
SO 11-23-03 Opěrná zeď v km 498,800 - 498,925

Opěrná zeď vlevo výšky 4m délky 110m z kamenného řádkového zdiva. Po rekonstrukci v r. 2000 doplněno železobetonovými konzolami a vyloženou římsou s protihlukovou stěnou. Žádné statické poruchy, jen degradace kamenného zdiva. V místě mostů zdivo již opraveno vč. říms v roce 2000.

Navrhované opatření jsou očištění kamenného zdiva, obnova spárování, lokální výměna kamenů. Objekt vyžaduje stavebně technický průzkum.

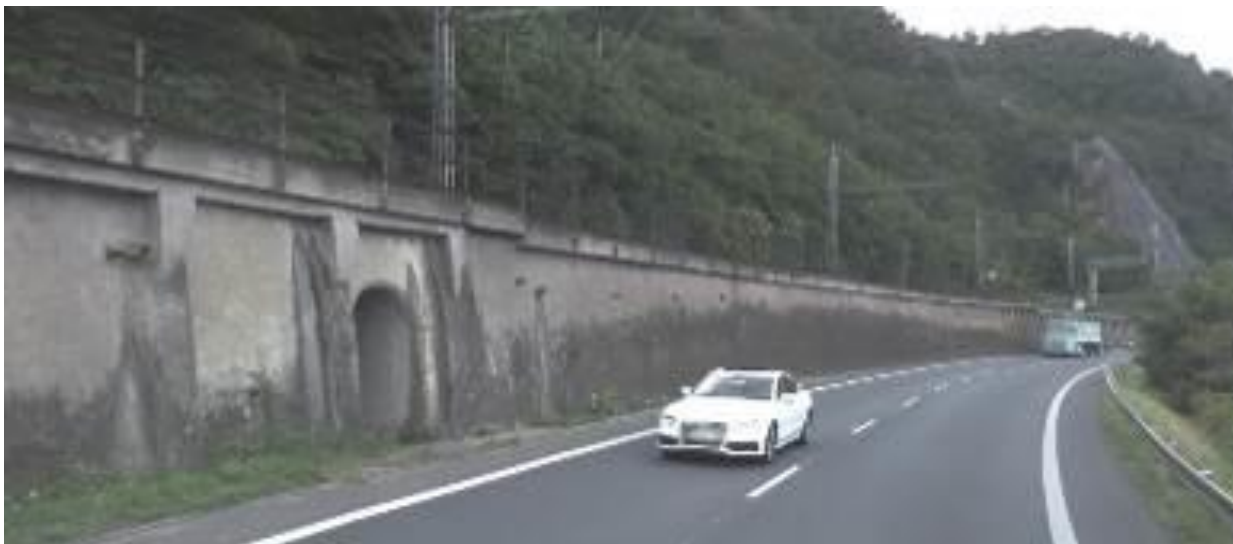
**SO 11-23-04 Opěrná zeď v km 500,672 - 501,400**

V km 500,672 – 501,400 se jedná o významnou opěrnou betonovou zeď těsně sousedící s komunikací I/30. Délka zdi je 713m a výška až 5m. Zeď nevykazuje statické poruchy značící ztrátu stability. Povrch betonu je však velmi degradován a ohrožuje provoz na komunikaci I/30. Betonová římsa opěrné zdi nesoucí zábradlí je degradovaná a rozpadá se. Zábradlí je místy sanováno a vymístěno pro splnění VSMP. Zábradlí je však zkorodované. Betonové desky zakrývající kabelovod slouží jako drážní stezka. Tyto desky jsou však rozlámané a místy chybí úplně, to znesnadňuje pohyb po stezce a ohrožuje kabelová vedení v kabelovodu. Na povrchu zdi je umístěno několik svodných potrubí odvodnění pláňe žel. spodku. Tato svodná potrubí jsou již v nevyhovujícím stavu a dochází tak k zatékání do konstrukce zdi.

Opěrná zeď vlevo výšky 5m, délky 713m z betonu a kamene s betonovou omítkou. VMP 2,5 vyhovuje, nutno však podrobně posoudit dle zaměření.

Žádné statické poruchy, jen degradace betonu především u říms, popraskané krycí desky kabelovodu.

Objekt vyžaduje stavebně technický průzkum.

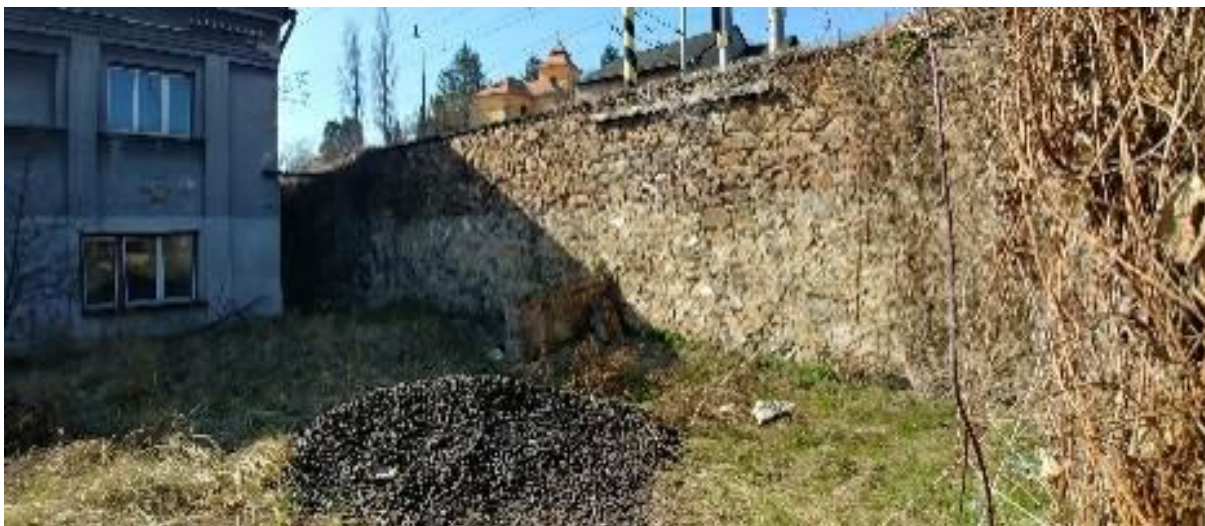
SO 11-23-05 Opěrná zeď v km 503,360 - 503,400

Opěrná zeď vpravo u domů z řádkového kamenného zdiva výšky 4m, délky 40m. Zeď nevykazuje zásadní statické poruchy, zdivo je však ve velmi špatném stavu. Zdi chybí římsa a zábradlí.

Objekt vyžaduje stavebně technický průzkum.

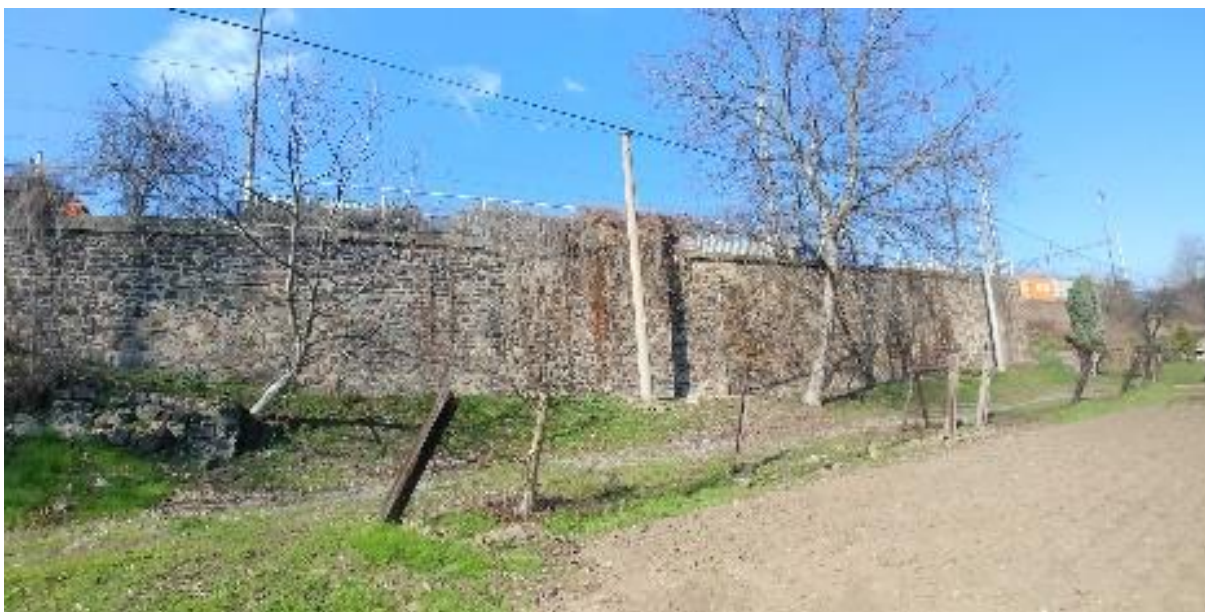
**SO 11-23-06 Opěrná zeď v km 503,500**

Opěrná zeď vpravo z řádkového kamenného zdiva výšky 4m délky 45m. Zeď nevykazuje zásadní statické poruchy, zdivo bylo přespárováno.

Objekt vyžaduje stavebně technický průzkum.

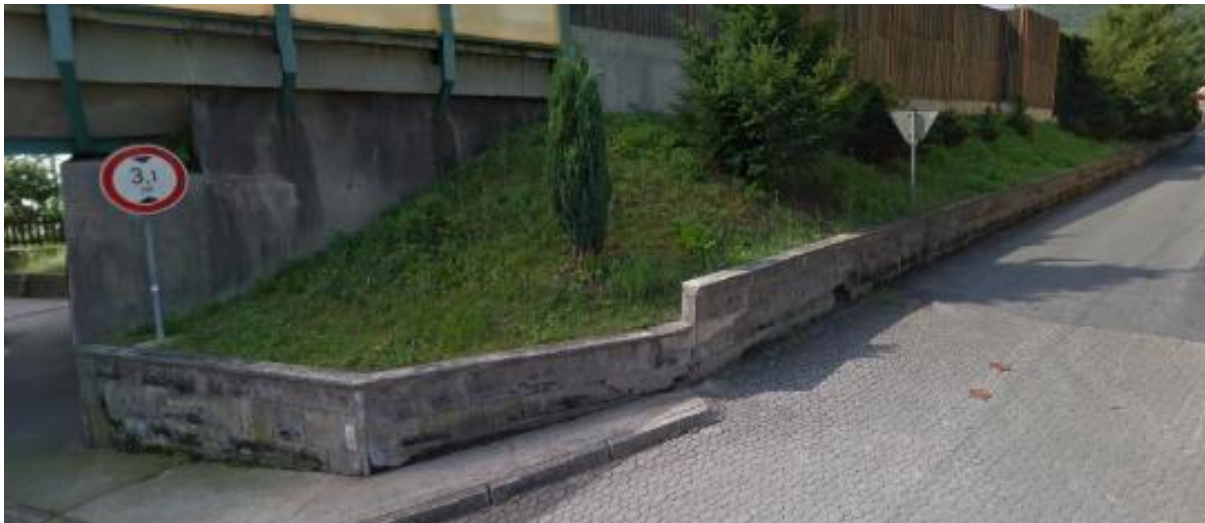
SO 11-23-07 Opěrná zeď v km 507,000 - 507,100

V km 507,100 vlevo se nachází nízká opěrná zeď z betonových bloků oddělující svahový kužel mostu v km 507,095 a ulici Květinová v obci Dolní Zálezly. Původní kamenné zdivo bylo v r. 2000 nahrazeno betonovými bloky. Zeď se v těchto místech vyklání v délce cca 25m a vykazuje degradaci zdiva.

Nízká opěrná zídka vlevo u komunikace výšky max 1m, délky 100m. Kamenná zídka z řádkového zdiva, u mostu v km 507,095 nahrazena betonovými prefabrikáty. Betonové prafabrikáty jsou ve špatném stavu, zídka se vyklání.

Zídka bude přestavěna v rozsahu 25m

Objekt nevyžaduje stavebně technický průzkum.

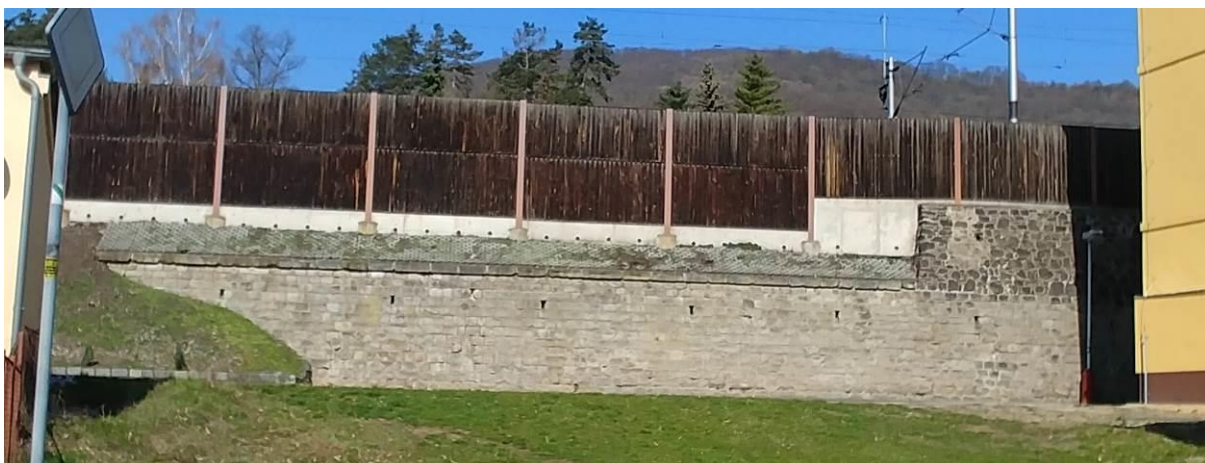
**SO 11-23-08 Opěrná zeď v km 507,132 - 507,163**

V km 507,132 – 507,163 se nachází původní kamenná opěrná zeď výšky až 5m v těsné blízkosti budov. Při optimalizaci v r. 2000 byla za korunou zdi vybudována protihluková stěna. Svah za korunou zdi je velmi strmý, je obložen zatravnňovacími prefabrikáty. Zeď nevykazuje statické poruchy značící ztrátu stability. Zdivo spárování a římsa jsou povrchově degradovány.

Opěrná zeď vpravo u domů z řádkového kamenného zdiva výšky 3-5m. Za korunou zdi se nachází obklad ze zatravnovacích prefabrikátů a PHS z r. 2000.

Objekt vyžaduje stavebně technický průzkum.

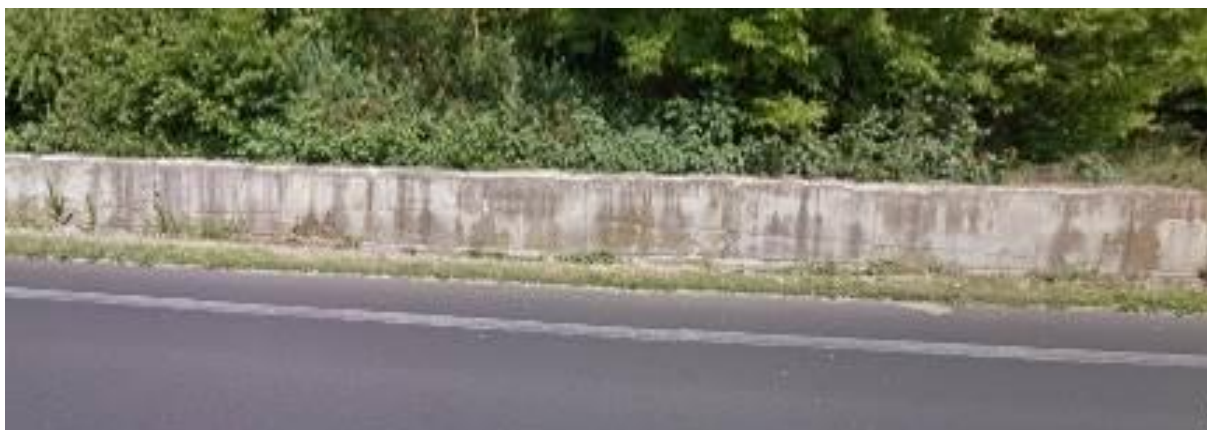
SO 11-23-10 Opěrná zeď v km 508,550 - 508,620

Monolitická železobetonová opěrná patní zídka délky 70m, výšky 1m. Zeď sousedí s komunikací I/30. Zeď nevykazuje zásadní statické poruchy, beton je degradován, místy se vyskytují trhliny. Zeď tvoří nebezpečnou překážku provozu na komunikaci I/30.

Objekt vyžaduje inženýrskogeologický průzkum.

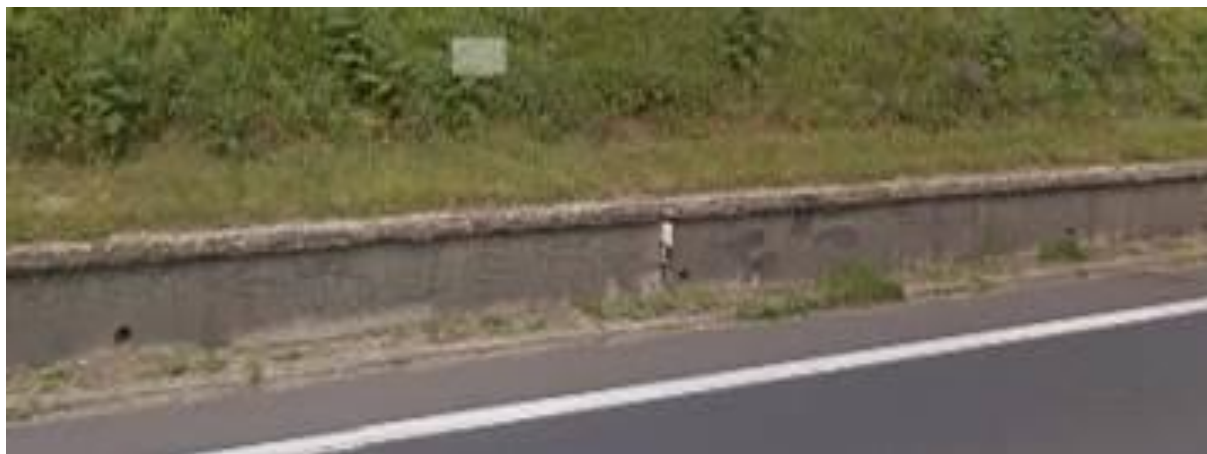
**SO 11-23-11 Opěrná zeď v km 509,050 - 509,150**

Monolitická železobetonová opěrná patní zídka délky 100m, výšky 1m. Zeď sousedí s komunikací I/30. Zeď nevykazuje zásadní statické poruchy, beton je degradován, místy se vyskytují trhliny. Římsa zdi je ve špatném stavu, drolí se a je přesypána materiálem násypu. Zeď tvoří nebezpečnou překážku provozu na komunikaci I/30.

Objekt vyžaduje inženýrskogeologický průzkum.

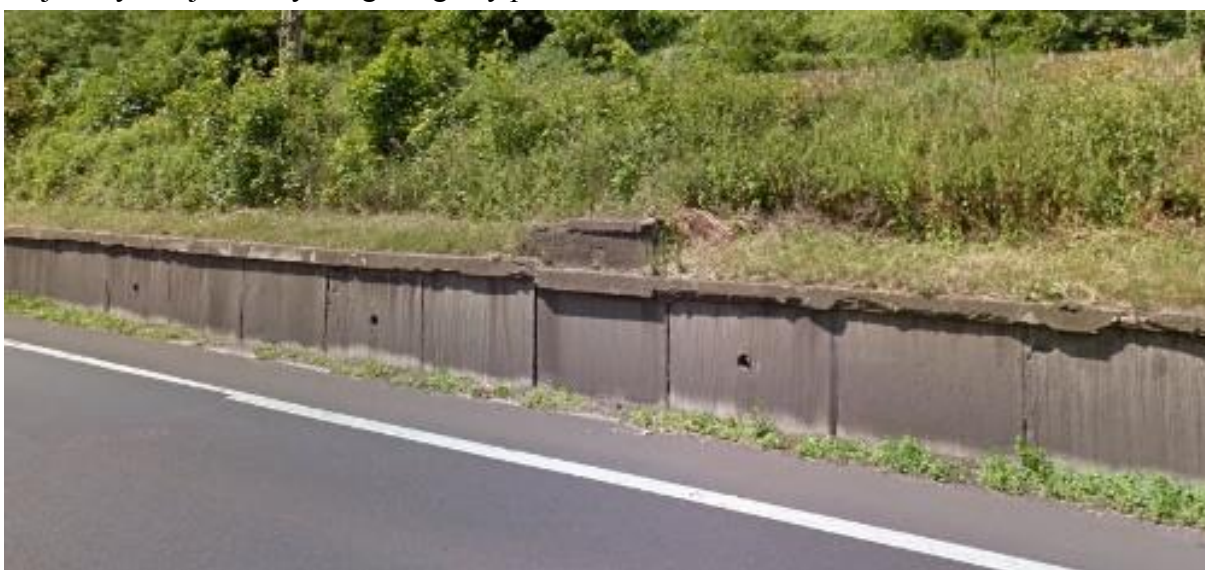
SO 11-23-12 Opěrná zeď v km 510,450 - 510,820

Železobetonová opěrná patní zídka délky 370m, výšky 1,5m. Zeď tvoří prefabrikované dílce tvaru L s monolitickou římsou. Zeď sousedí s komunikací I/30. Zeď nevykazuje zásadní statické poruchy, beton je degradován, místy se vyskytují trhliny. Římsa zdi je ve špatném stavu, drolí se a je přesypána materiálem násypu. Zeď tvoří nebezpečnou překážku provozu na komunikaci I/30.

Objekt vyžaduje inženýrskogeologický průzkum.

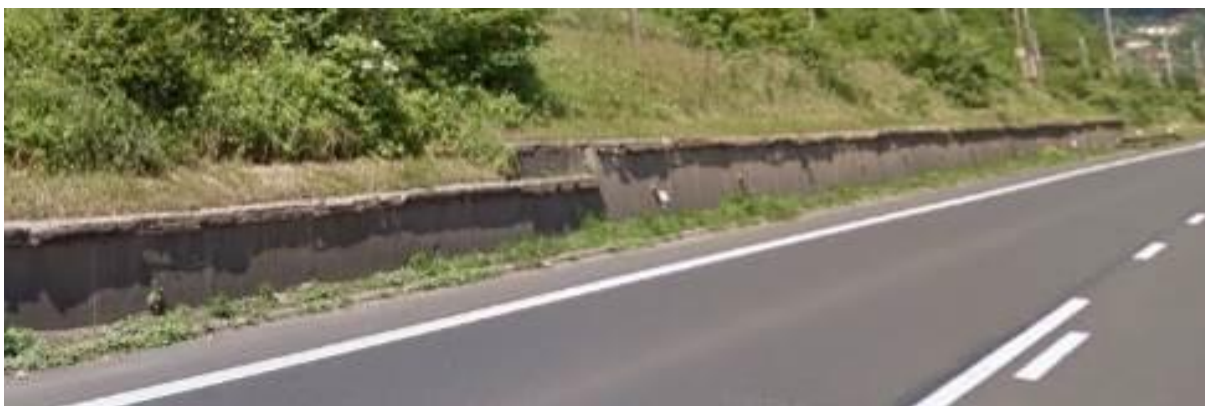
SO 11-23-13 Opěrná zeď v km 510,970 - 511,200

Železobetonová opěrná patní zídka délky 230m, výšky 1,5m. Zeď tvoří prefabrikované dílce tvaru L s monolitickou římsou. Zeď sousedí s komunikací I/30. Zeď nevykazuje zásadní statické poruchy, beton je degradován, místy se vyskytují trhliny. Římsa zdi je ve špatném stavu, drolí se a je přesypána materiálem násypu. Zeď tvoří nebezpečnou překážku provozu na komunikaci I/30.

Objekt vyžaduje inženýrskogeologický průzkum.

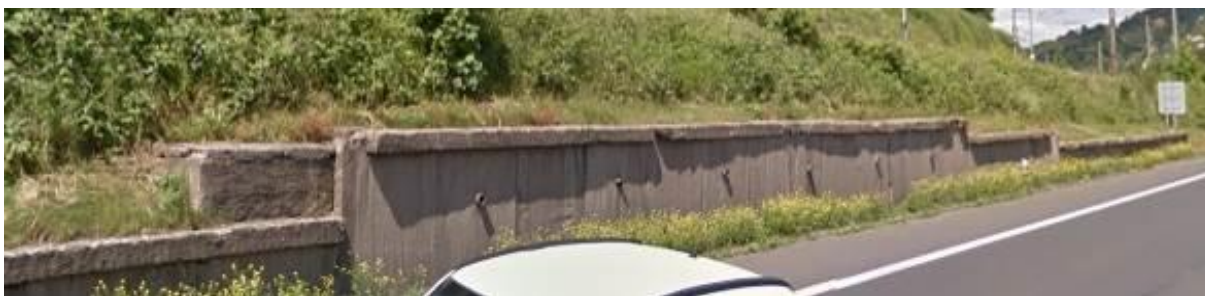
**SO 11-23-14 Opěrná zeď v km 511,400 - 511,460**

Železobetonová opěrná patní zídka délky 60m, výšky max. 1,5m. Zeď tvoří prefabrikované dílce tvaru L s monolitickou římsou. Zeď sousedí s komunikací I/30. Zeď nevykazuje zásadní statické poruchy, beton je degradován, místy se vyskytují trhliny. Římsa zdi je ve špatném stavu, drolí se a je přesypána materiálem násypu. Zeď tvoří nebezpečnou překážku provozu na komunikaci I/30.

Objekt vyžaduje inženýrskogeologický průzkum.

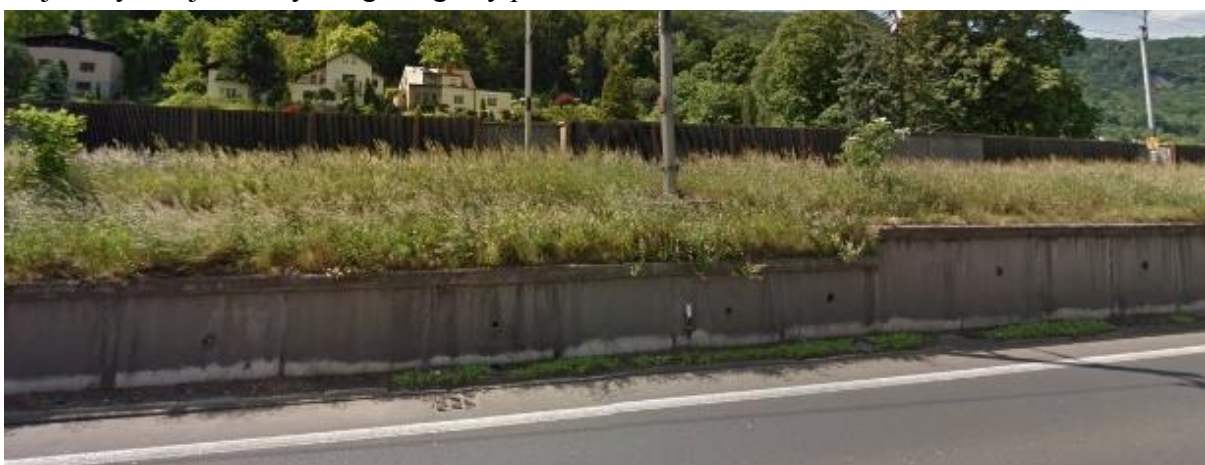
SO 11-23-15 Opěrná zeď v km 511,803 - 512,000

Železobetonová opěrná patní zídka délky 197m, výšky max 1,5m. Zeď tvoří prefabrikované dílce tvaru L s monolitickou římsou. Zeď sousedí s komunikací I/30. Zeď nevykazuje zásadní statické poruchy, beton je degradován, místy se vyskytují trhliny. Římsa zdi je ve špatném stavu, drolí se a je přesypána materiálem násypu. Zeď tvoří nebezpečnou překážku provozu na komunikaci I/30.

Objekt vyžaduje inženýrskogeologický průzkum.

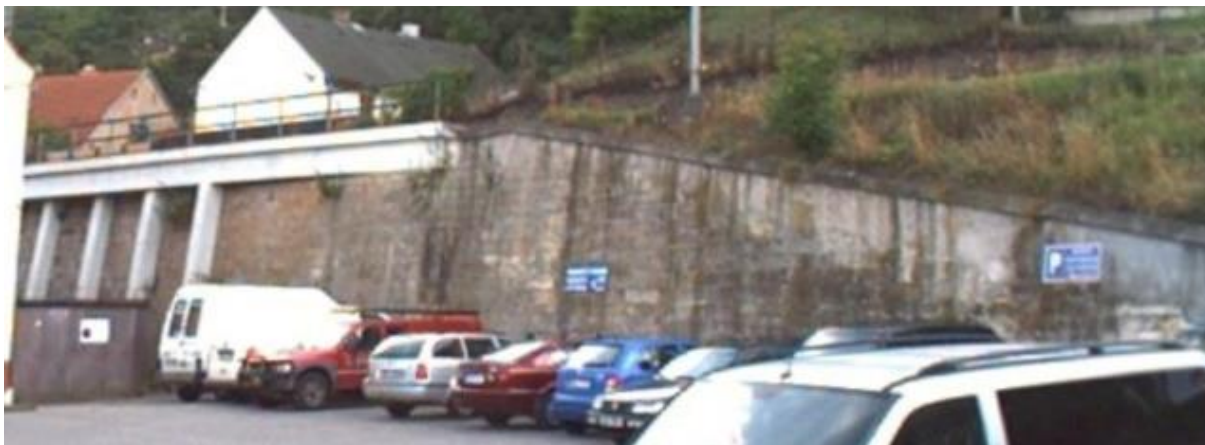
**SO 11-23-16 Opěrná zeď v km 513,005 - 513,100**

V km 513,005 – 513,100 se nachází kamenná opěrná zeď výšky až 6m. Římsa zdi byla v r. 2000 rekonstruována vyloženou římsou na betonových svislých stojkách. Římsa je opatřena zábradlím. Zeď přechází do terénu výškovým náběhem v délce 20m. Tato část zdi již nebyla opatřena římsou, zůstaly původní římsové bloky a chybí zde zábradlí. Celá zeď je povrchově degradovaná.

Kamenná opěrná zeď výšky až 6m délky 95m. Římsa zdi byla v r. 2000 rekonstruována vyloženou římsou na betonových svislých stojkách. Římsa je opatřena zábradlím. Zeď přechází do terénu výškovým náběhem v délce 20m. Tato část zdi již nebyla opatřena římsou, zůstaly původní římsové bloky a chybí zde zábradlí. Celá zeď je povrchově degradovaná.

Objekt vyžaduje stavebně technický průzkum.
