ZÁMĚR PROJEKTU

Správa železnic, státní organizace
Stavební správa západ

Sanace objektů železničního spodku v úseku Lovosice – Ústí nad Labem

Číslo projektu¹: 542 352 0032

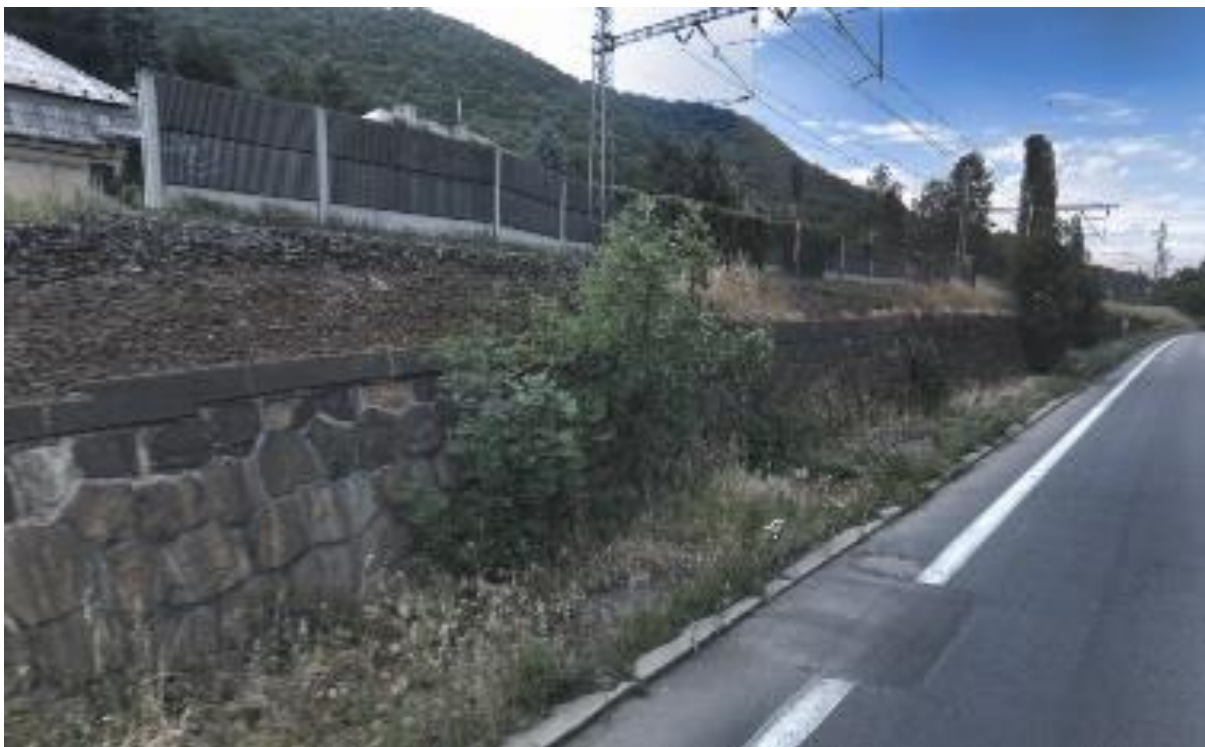
SO 11-23-17 Opěrná zeď v km 514,450 - 514,600

Kamenná opěrná zeď z kyklopského zdiva výšky do 2m délky 150m. Zeď je celkově v dobrém stavu.

Objekt vyžaduje stavebně technický průzkum.

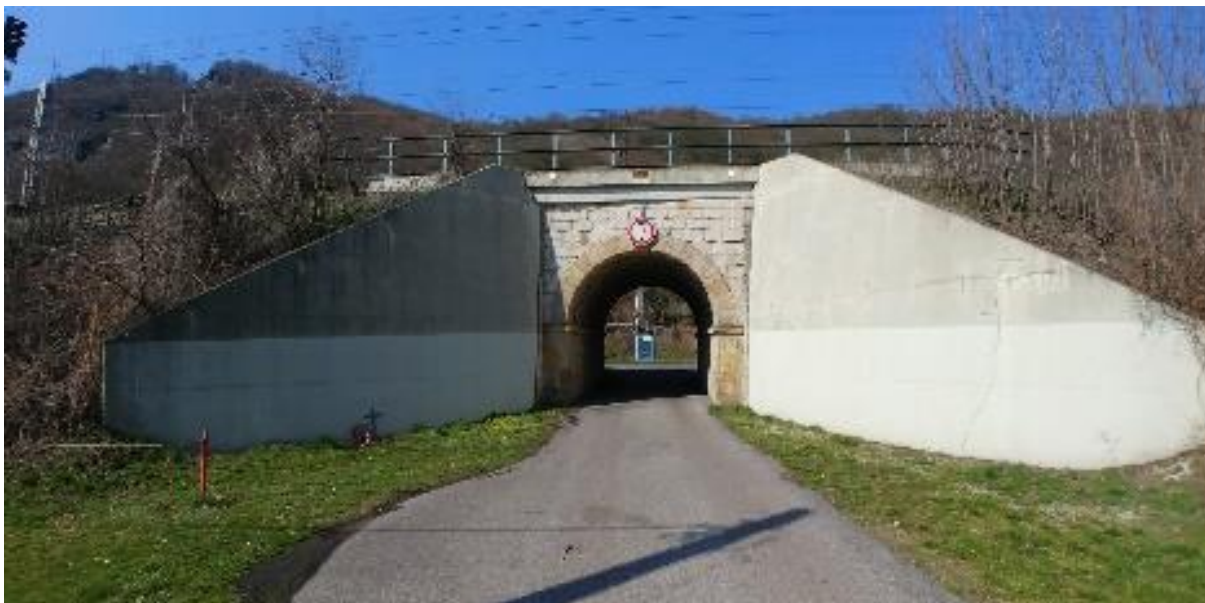
SO 11-20-01 Most v km 506,372

V rámci pochůzky bylo rozhodnuto o zahrnutí mostního objektu v km 506,372. Kamenný klenbový most sice prošel rekonstrukcí zdiva klenby a křídel v r. 2000. VMP je nedostatečný. Na doporučení OŘ Ústí nad Labem (stanovisko je součástí části K) je tento mostní objekt zahrnut do rekonstrukce.

Je nutno také konstatovat, že částečný, z výše uvedených důvodů redukováný, zásah do mostu z roku 2000 zahrnoval v podstatě osazení nové římsy a drobný zásah do nosné konstrukce. Poté byl most poškozen povodněmi v roce 2002 a i přes opravu těchto poškození se na něm projevují postupně další poruchy. Samotná konstrukce mostu pochází z roku 1848, je tedy zcela nepochybně za formální hranicí životnosti.

V rámci sanačních opatření je navrženo provedení nasazené desky s izolací a římsami s vyhovujícím VMP. Mostní přechody z prefabrikovaných přechodových zídek podepřených raženými mikropilotami.

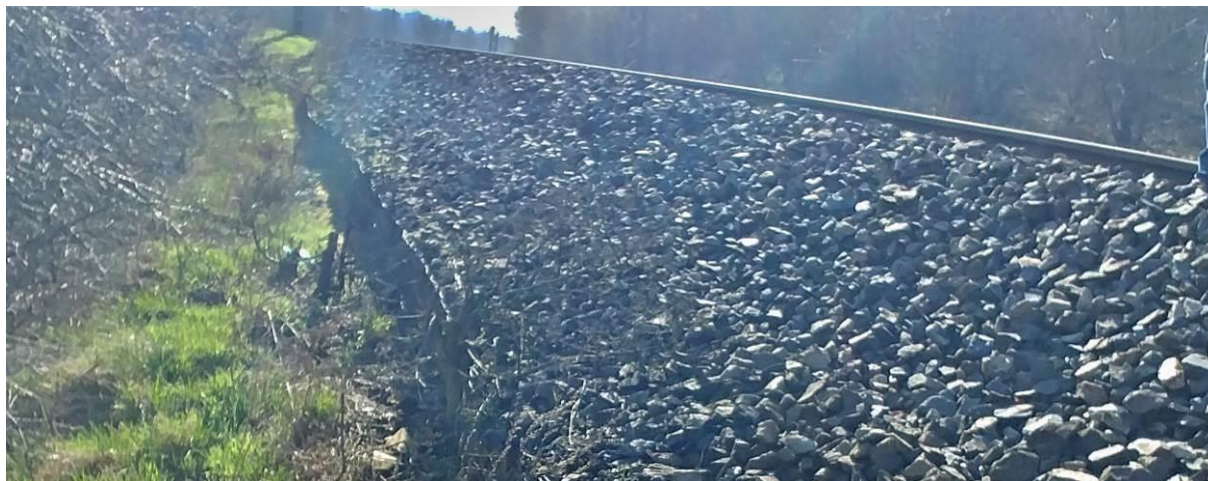
SO 11-11-01 Úprava tělesa železničního spodku v km 503,250 - 516,090

V rámci pochůzky bylo stanoveno 11 úseků s nenormovým stavem tělesa železničního spodku. V průběhu životnosti trati docházelo ke ztrátě normových parametrů tělesa železničního spodku. Některé úseky již byly v minulosti rozšiřovány pomocí drátokamenných košů – gabiony. I tyto sanované úseky však dnes vykazují značné deformace, neboť jsou gabiony založeny na poměrně strmém svahu násypu zemního tělesa. Při úpravách GPK také dochází k zatěžování gabionů provozovanou kolejí, což zvyšuje jejich deformace a následné zaniknutí normových parametrů tělesa železničního spodku.

Nenormová místa vyžadují inženýrskogeologický průzkum.

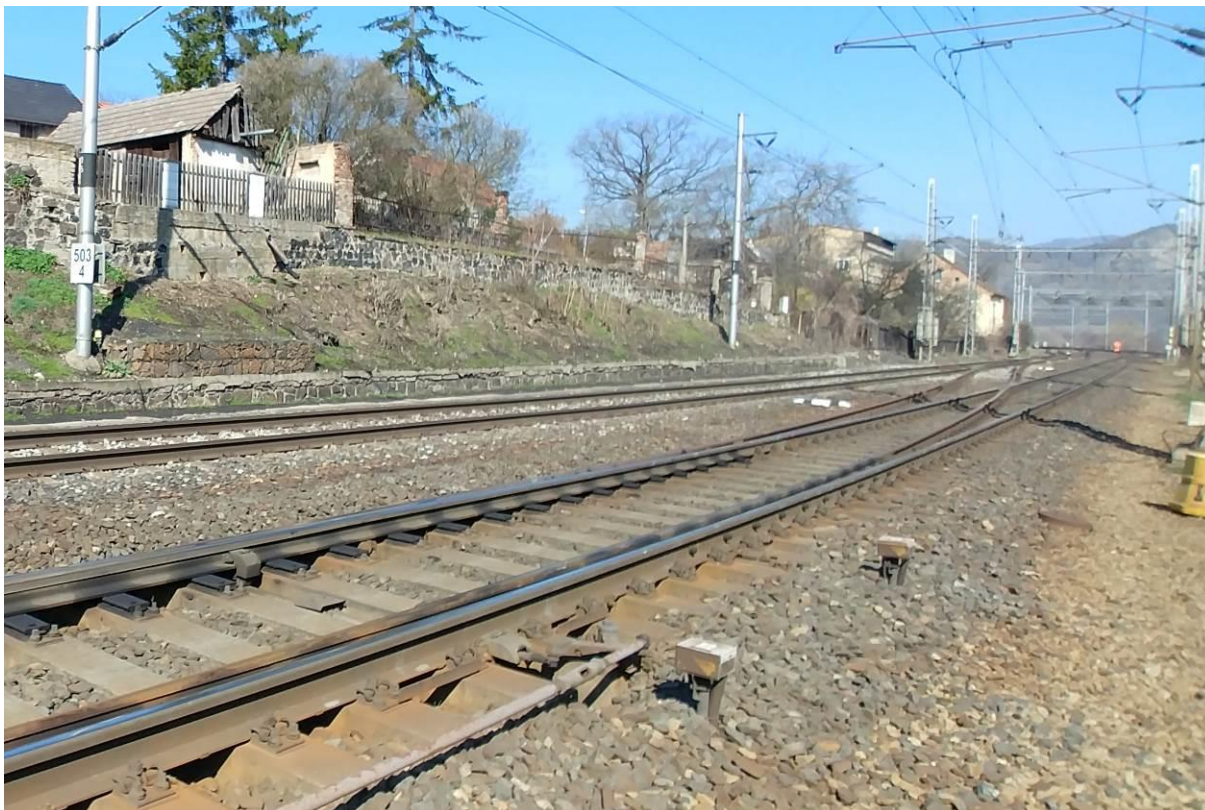
SO 11-11-06 Sanace pražcového podloží v km 503,100 - 503,650

V km 503,100 – 503,650 je v rámci údržby nutné neustále podbíjet. Byly nalezeny jílovité zeminy na pláni tělesa žel. spodku. V současné době je zřejmě již nefunkční odvodnění pláň železničního spodku a dochází k progresi vývoje štěrkových pytlů. V rámci optimalizace tratě v letech 1999-2001 neproběhla souvislá rekonstrukce železničního spodku v celém traťovém úseku. Součástí Optimalizace byly jen vybrané problémové lokality. Tato skutečnost byla způsobena tím, že v 90. letech 20. století byl schválen finanční rámec modernizace I. tranzitního koridoru, který bohužel nezajišťoval možnost kompletní modernizace tratě. Rozsah Optimalizace byl tedy silně redukován, a to pouze na úseky s nejméně vyhovujícím stavem a se správcem evidovanými významnými poruchami.

Objekt vyžaduje inženýrskogeologický průzkum.
