ELEKTRIZACE TRATI VČ. PEÚ BRNO - RAPOTICE (MIMO)

C.1.35

MOST V KM 13,225
GEOTECHNICKÝ PRŮZKUM

Geotechnický pasport :
MOST V KM 13,225

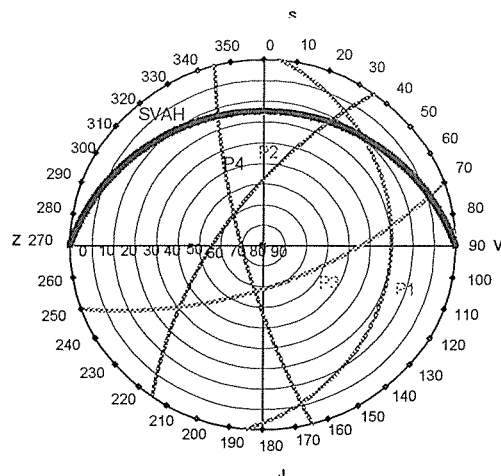
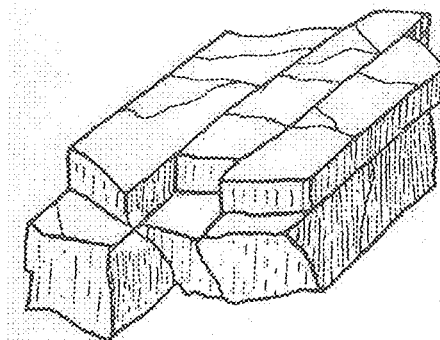
DB - 1

hornina : Ortorula, mírně zvětřalá až navětřalá, kamenitě až balvanitě rozpadavá. Svah je porušen zvětrávacími procesy.

zvodnění : V době dokumentace byl svah suchý.

orientace svahu - spádnice roviny svahu..... směr / sklon (o) :	0	/	25		
výška svahu (m) :	15				
počet puklinových systémů Pn	3+1				
puklinový systém Pi	P1	P2	P3	P4	P5
směr / sklon spádnice pukliny (o)	95 / 30	305 / 70	160 / 70	255 / 80	
interval puklin (mm)	300-500	500-800	400-600	200-500	
průběžnost puklin	průběžné	průběžné	neprůběžné	průběžné	
rozevření puklin (mm)	sevřené	sevřené	sevřené	sevřené	
koefficient drsnosti JRC	4-6	8-10	4-6	10-12	
velkoměřítkové nerovnosti	rovné, drsné	rovné, drsné	rovné, drsné	rovné, drsné	
charakteristický interval puklin (mm)	300				
charakter dominujících ploch nespojitosti generelně	rovné, drsné
