**ZVÝŠENÍ KAPACITY TRATI
NYMBURK – MLADÁ BOLESLAV, 2. STAVBA**

**Expertní zpráva č.
1600 J 135**

**ZVÝŠENÍ KAPACITY TRATI NYMBURK - MLADÁ BOLESLAV, 2. STAVBA
STAVEBNĚ TECHNICKÝ PRŮZKUM ZAMĚŘENÝ NA PŘÍTOMNOST
NEBEZPEČNÝCH MATERIÁLŮ VE STAVEBNÍCH KONSTRUKCÍCH**
SO 09-45-01 výhybna Straky; SO 11-45-01 ŽST Čachovice

Zpráva obsahuje výsledky stavebně technického průzkumu zaměřeného na přítomnost nebezpečných materiálů ve stavebních konstrukcích objektů SO 09-45-01 Výhybna Straky a SO 11-45-01 ŽST Čachovice, které jsou určeny k demolici.

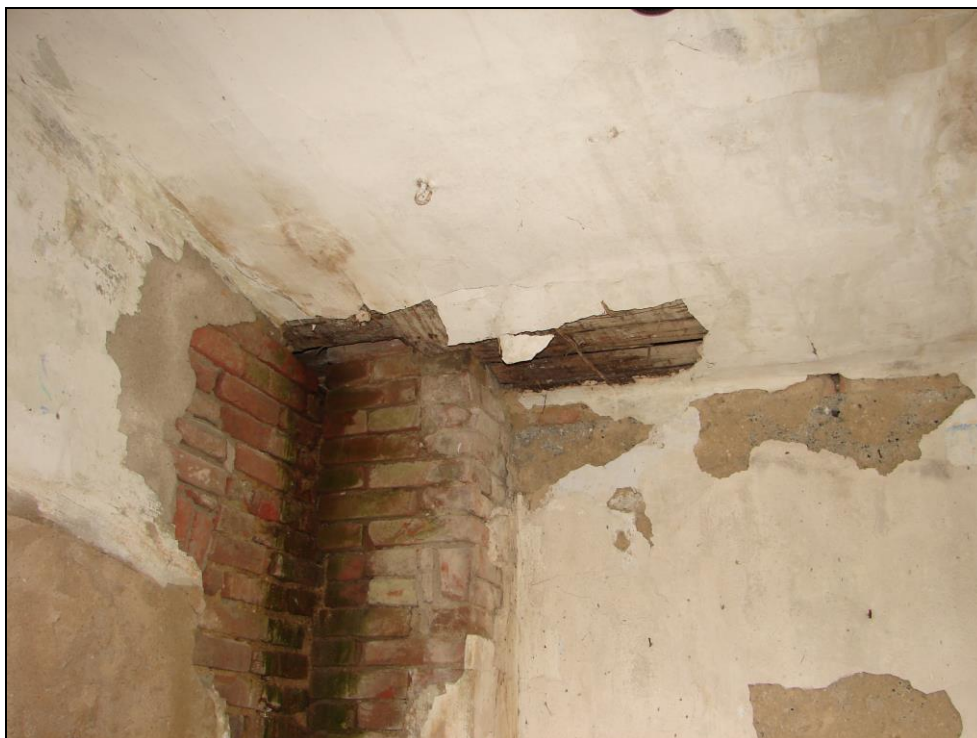
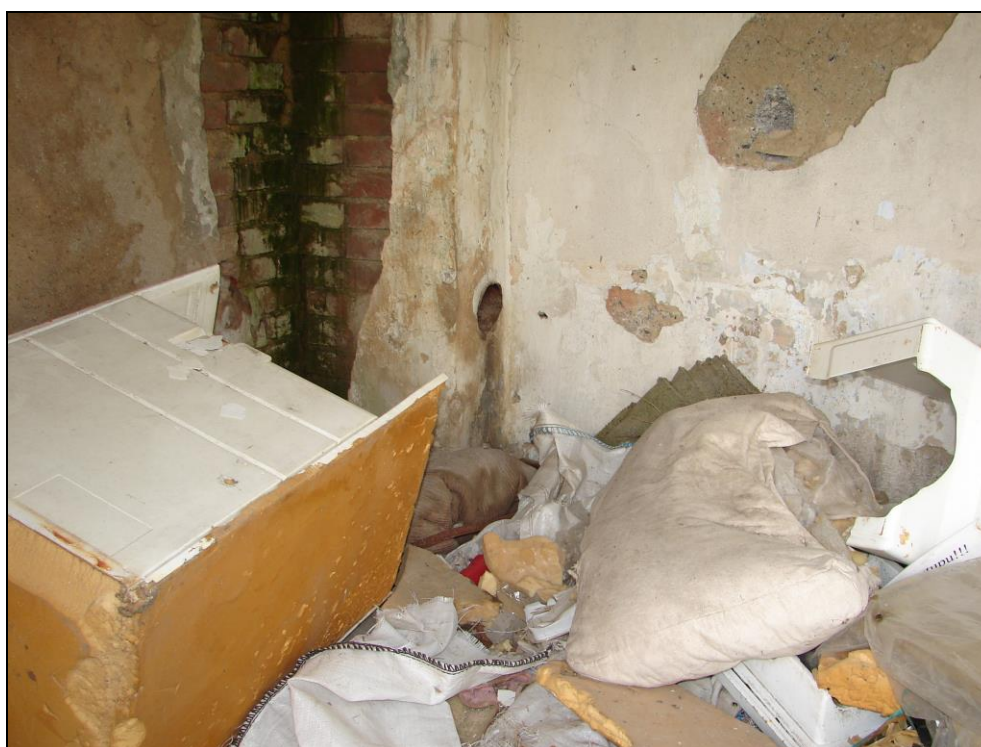
Foto 5 a 6: SO 09-45-01 výhybna Straky, přístřešek; místnost volně přístupná směrem od trati (dveřní otvor vpravo na foto 2), zděné omítnuté stěny, dřevěný strop s omítkou na rákos, na podlaze silná vrstva komunálního odpadu (materiál podlahy nelze zjistit)

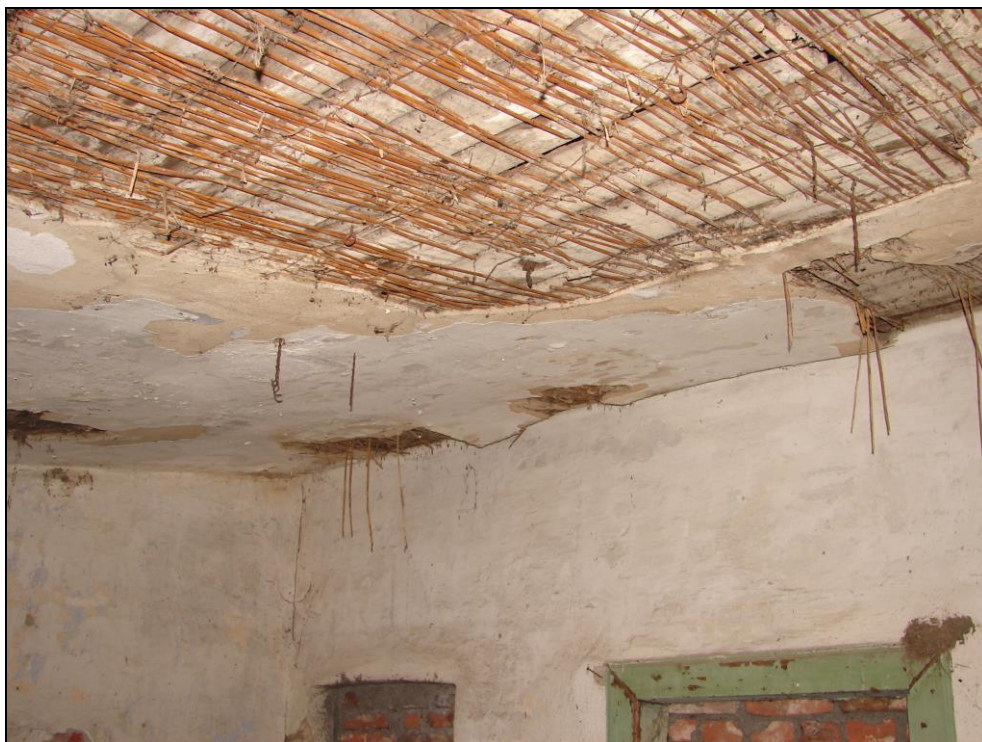
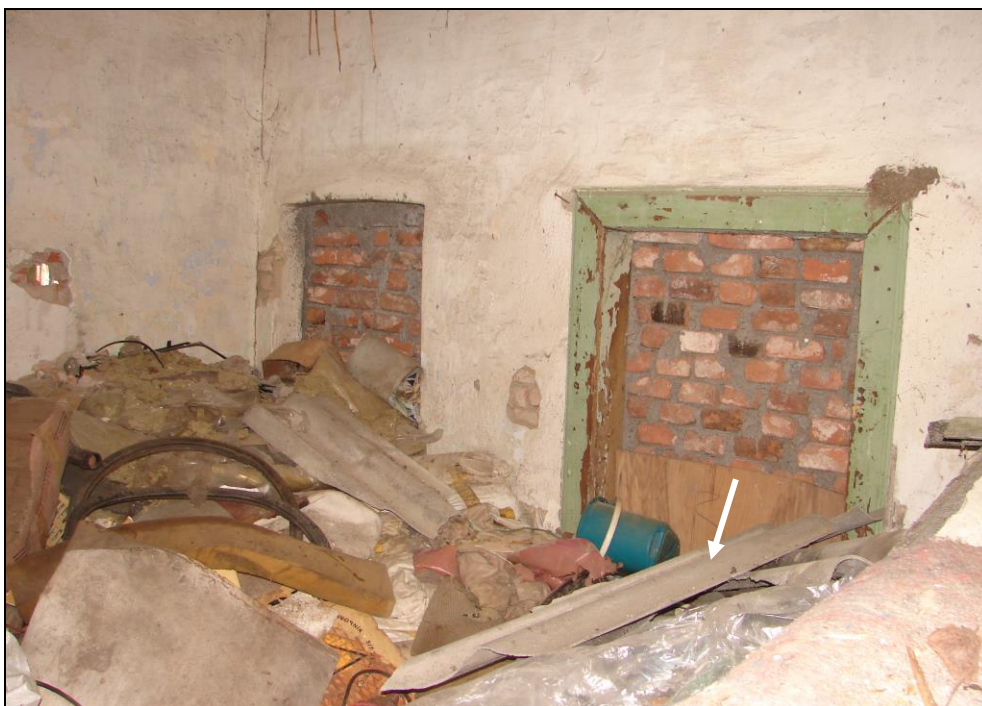
²⁾ Vlnité střešní desky zjištěny i volně ležící v bezprostřední blízkosti objektu (foto 25 a 26) a dále uvnitř zazděné místnosti (foto 12 a 14).

Foto 11 a 12: SO 09-45-01 výhybna Straky, přístřešek; místnost se zarděným oknem a dveřmi, zděné omítnuté stěny, dřevěný strop s omítkou na rákos, dřevěná zárubeň, na podlaze velmi silná vrstva komunálního odpadu (materiál podlahy nelze zjistit), dle [3] vlastník sousední parcely užívá přístřešek jako skládku komunálního odpadu (prohlédnuto oknem z foto 4 a 14) šipkou vyznačena vlnitá deska na bázi cementu (podrobně viz foto 18 a 19)

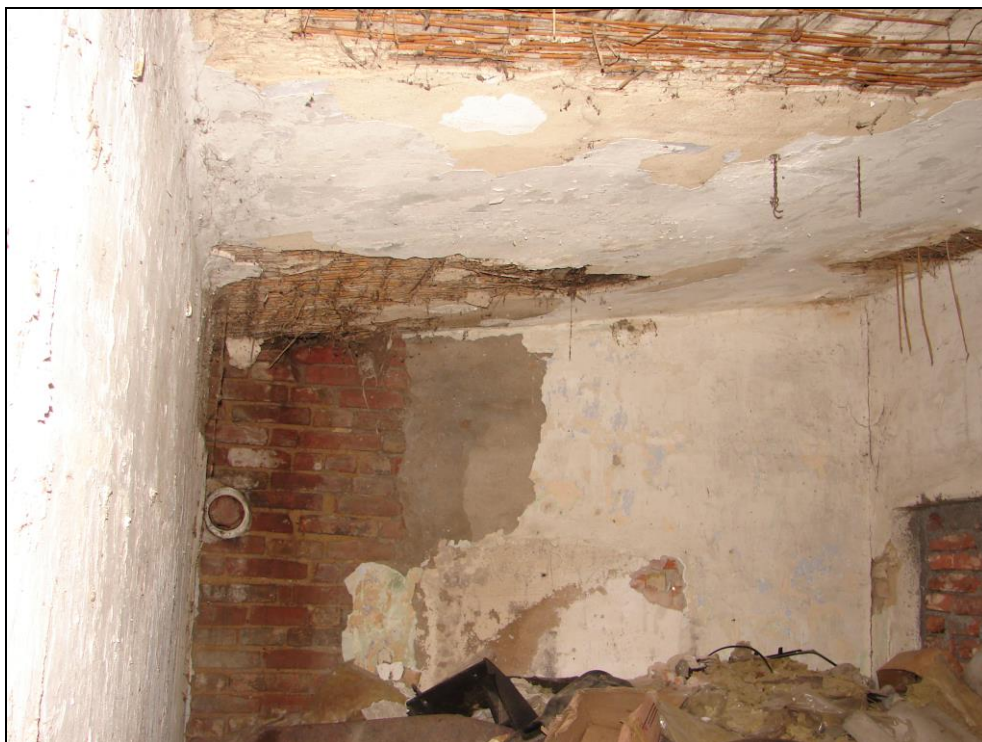
Foto 13: SO 09-45-01 výhybna Straky, přístřešek; místnost se zazděným oknem a dveřmi, zděné omítnuté stěny, dřevěný strop s omítkou na rákos, na podlaze velmi silná vrstva komunálního odpadu (materiál podlahy nelze zjistit), dle [3] vlastník sousední parcely užívá přístřešek jako skládku komunálního odpadu (prohlédnuto oknem z foto 4 a 14)

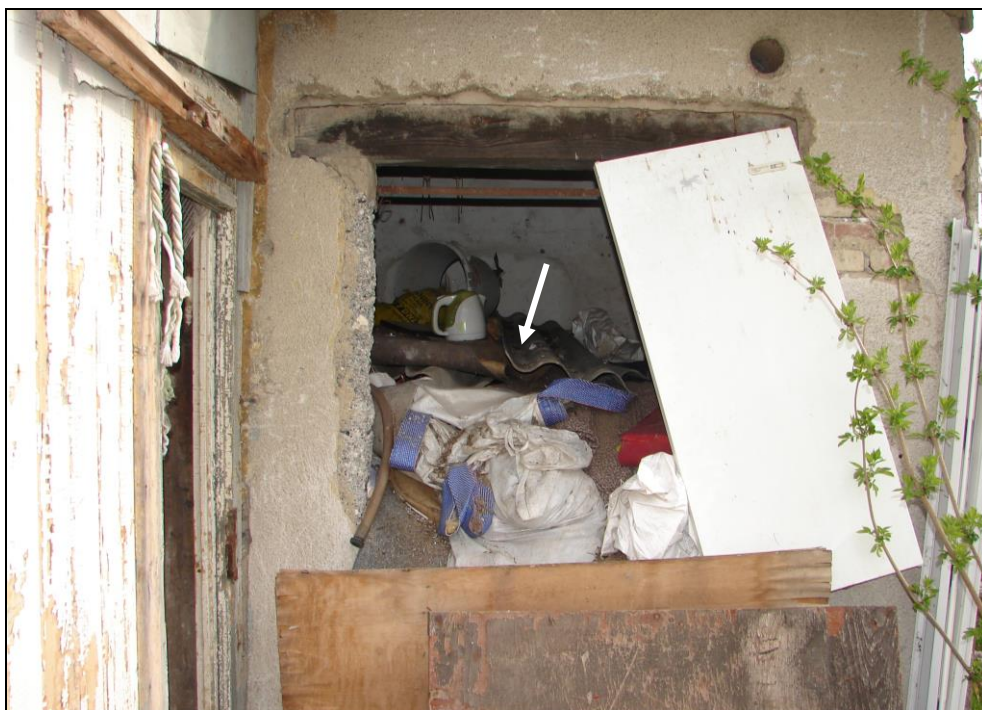
Foto 14: SO 09-45-01 výhybna Straky, přístřešek; okno do místnosti na foto 11 - 13, šipkou vyznačena vlnitá deska na bázi cementu (podrobně viz foto 18 a 19)

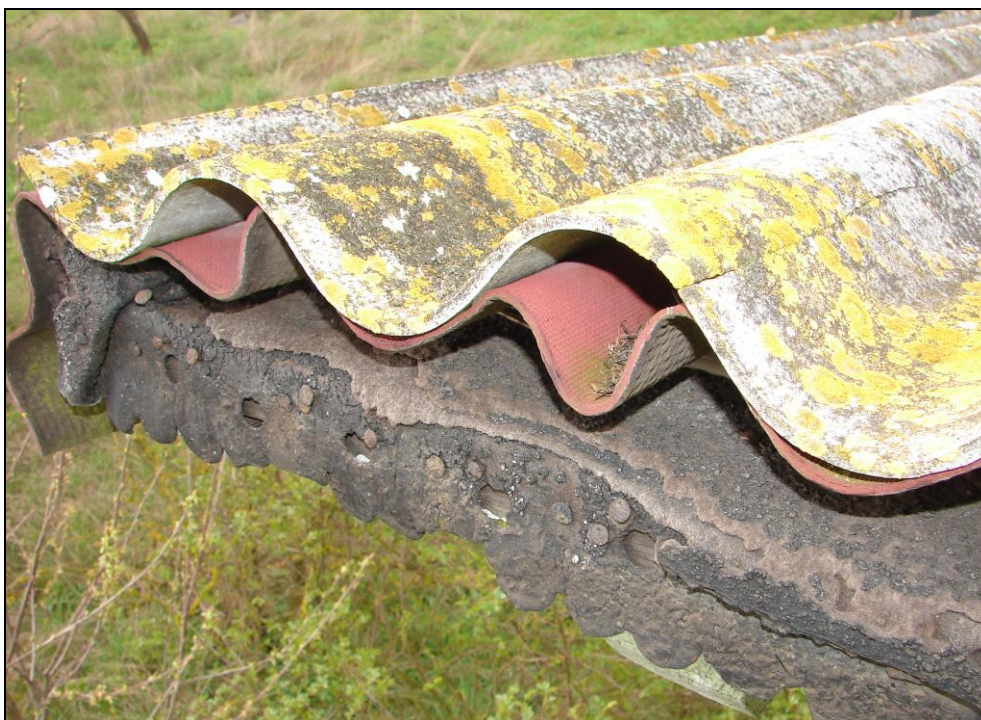
STAVEBNÍ MATERIÁLY NA BÁZI CEMENTU OBSAHUJÍCÍ AZBESTOVÁ VLÁKNA		
Konstrukce / součást konstrukce (lokalizace)	Identifikace ¹⁾	Foto, Příloha 1
Vlnité desky na bázi cementu (střecha) ²⁾	S	12, 14, 18 - 20, 25 - 27

Foto 18: SO 09-45-01 výhybna Straky, přístřešek; střecha, krytinu na dřevěném bednění tvoří asfaltová lepenka, lokálně vlnité bitumenové desky Onduline (cca 2 desky na levé části střechy při pohledu od trati) a vlnité desky na bázi cementu, z vlnité desky na bázi cementu a asfaltové lepenky byly odebrány vzorky (foto 27 a 28), **vlnité desky na bázi cementu obsahují azbestová vlákna**, asfaltová lepenka neobsahuje azbest jako plnivo

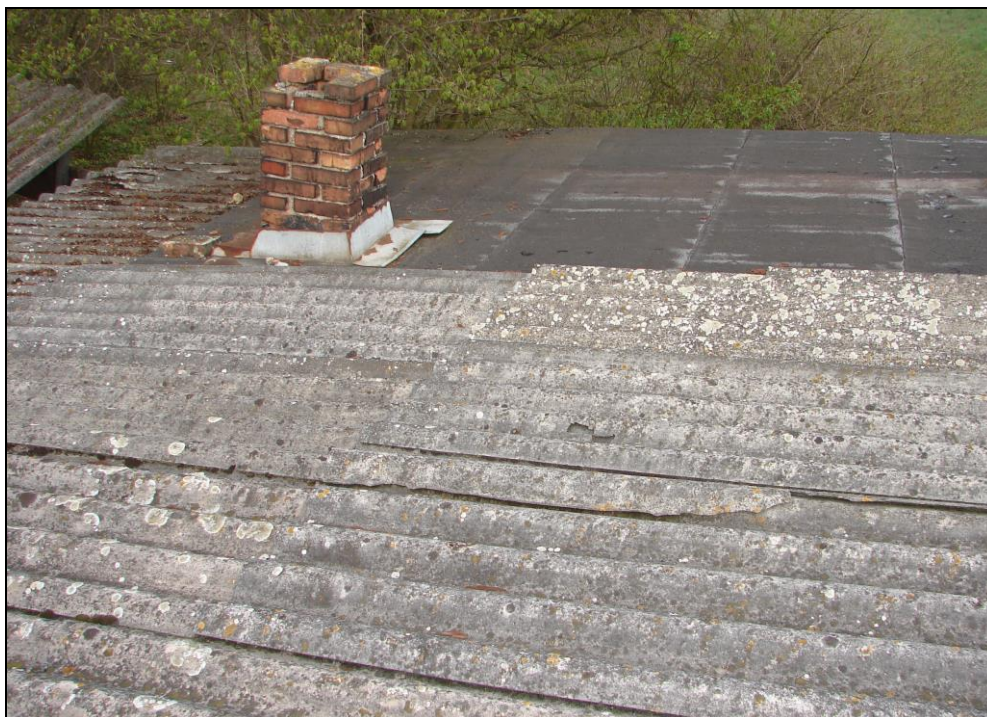
Foto 19: SO 09-45-01 výhybna Straky, přístřešek; střecha, vlnité desky na bázi cementu, **vlnité desky na bázi cementu obsahují azbestová vlákna**, na části střechy vlnité desky chybí, desky byly nalezeny v okolí přístřešku a v zazděné místnosti (foto 14, 25 a 26)

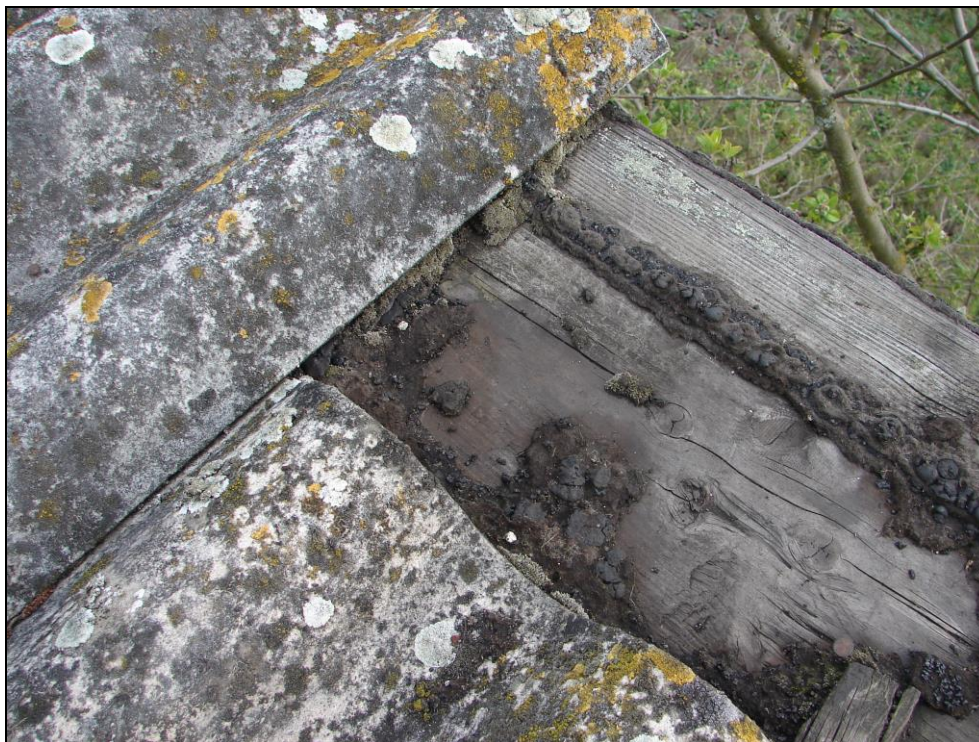
Foto 20: SO 09-45-01 výhybna Straky, přístřešek; střecha, pod vlnitými deskami na bázi cementu a asfaltovou lepenkou je dřevěné bednění

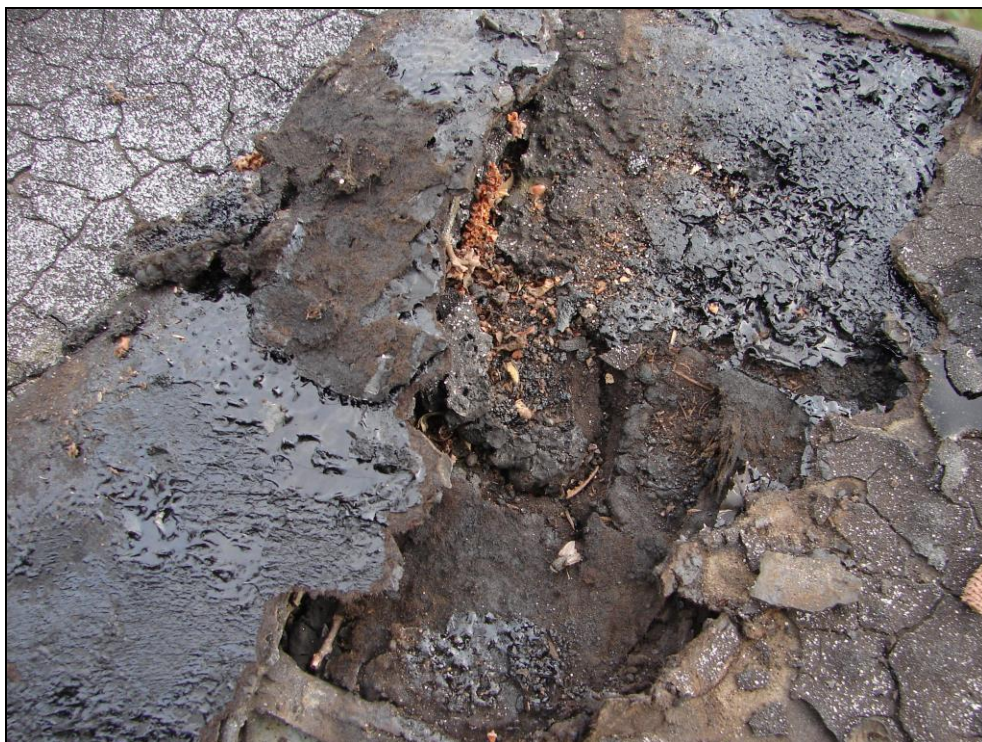
Foto 21: SO 09-45-01 výhybna Straky, přístřešek; střecha, dvě vrstvy asfaltové lepenky spojené litým asfaltem, asfaltová lepenka neobsahuje azbest jako plnivo, litý asfalt není klasifikován jako nebezpečný materiál

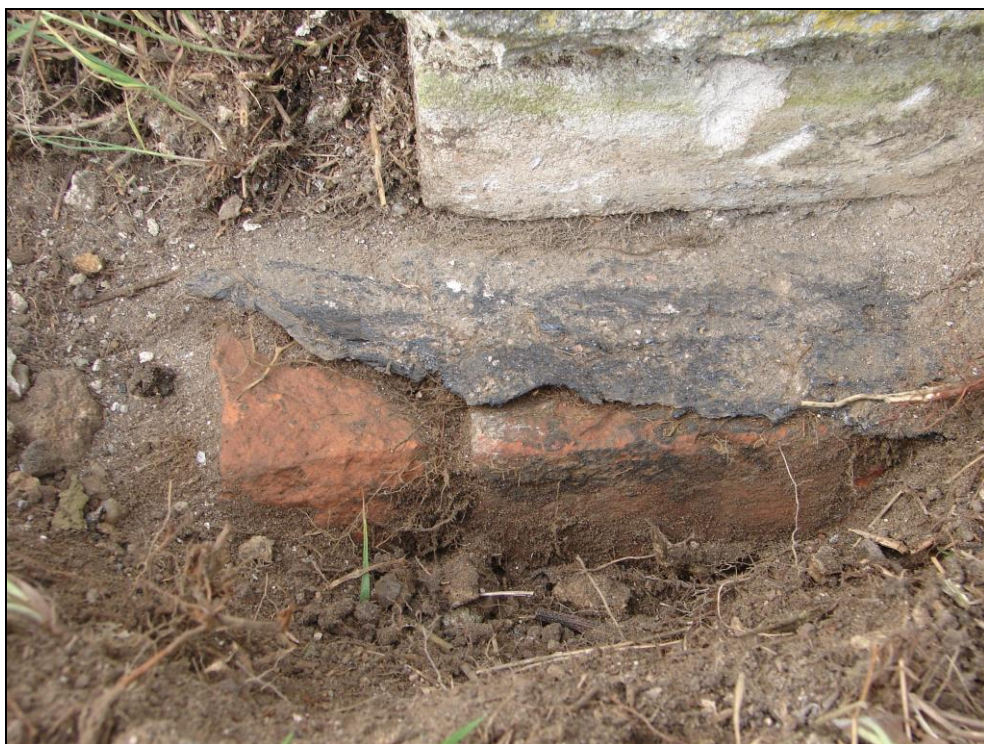
Foto 24: SO 09-45-01 výhybna Straky, přístřešek; střecha, sonda ke spodní izolaci, zděný základový pás, izolaci tvoří dvě vrstvy asfaltové lepenky spojené litým asfaltem, z izolace byl odebrán vzorek (foto 29), asfaltová lepenka neobsahuje azbest jako plnivo, litý asfalt není klasifikován jako nebezpečný materiál

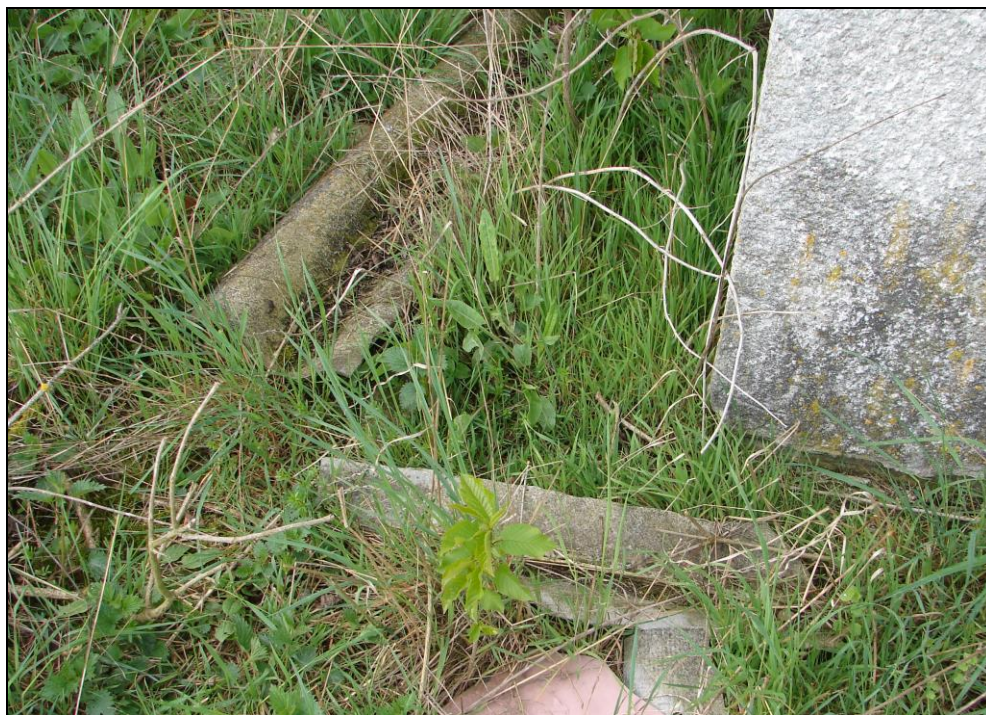
Foto 25: SO 09-45-01 výhybna Straky, přístřešek; okolí přístřešku, vlnité desky na bázi cementu vlevo od přístřešku při pohledu od trati, vlnité desky na bázi cementu obsahují azbestová vlákna

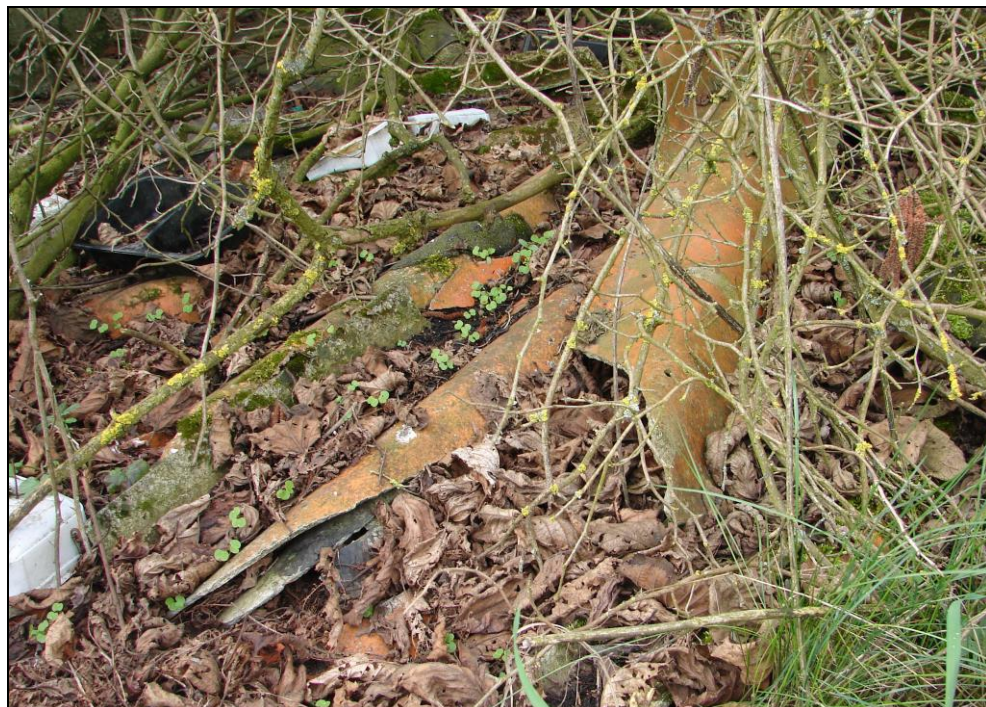
Foto 26: SO 09-45-01 výhybna Straky, přístřešek; okolí přístřešku, vlnité desky na bázi cementu vpravo od přístřešku při pohledu od trati (desky opatřeny oranžovým nátěrem), vlnité desky na bázi cementu obsahují azbestová vlákna

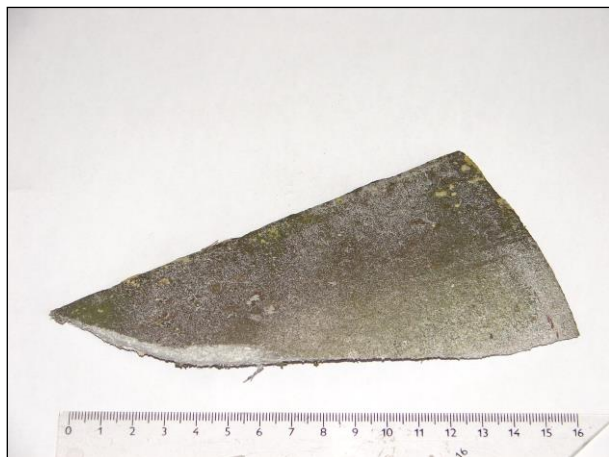
Foto 27: Vlnitá střešní deska na bázi cementu
Střecha přístřešku
Přítomnost azbestových vláken: **pozitivní**

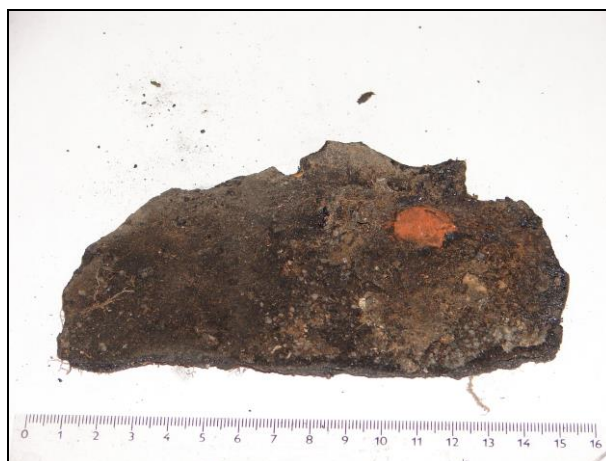
Foto 29: Asfaltová lepenka
Spodní izolace
Přítomnost azbestu jako plniva: **negativní**

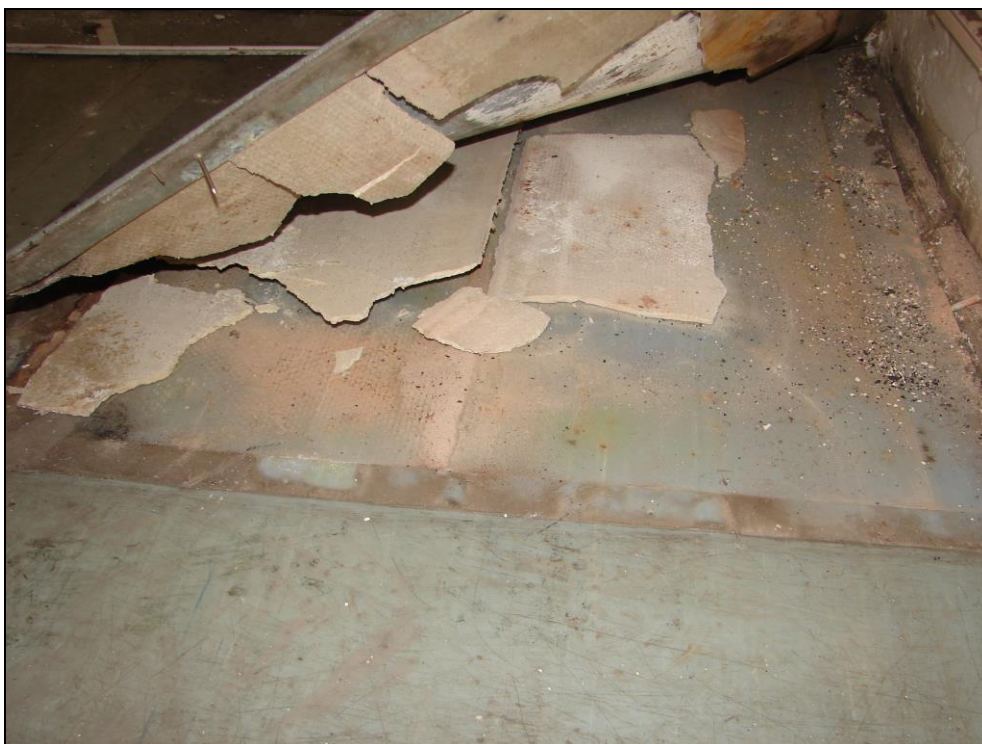
Foto 43: SO 11-45-01, ŽST Čachovice, stavědlo č. 2, 1.NP, pod plechem z foto 42 je deska na bázi cementu, z desky na bázi cementu byl odebrán vzorek (foto 69), deska na bázi cementu obsahuje azbestová vlákna

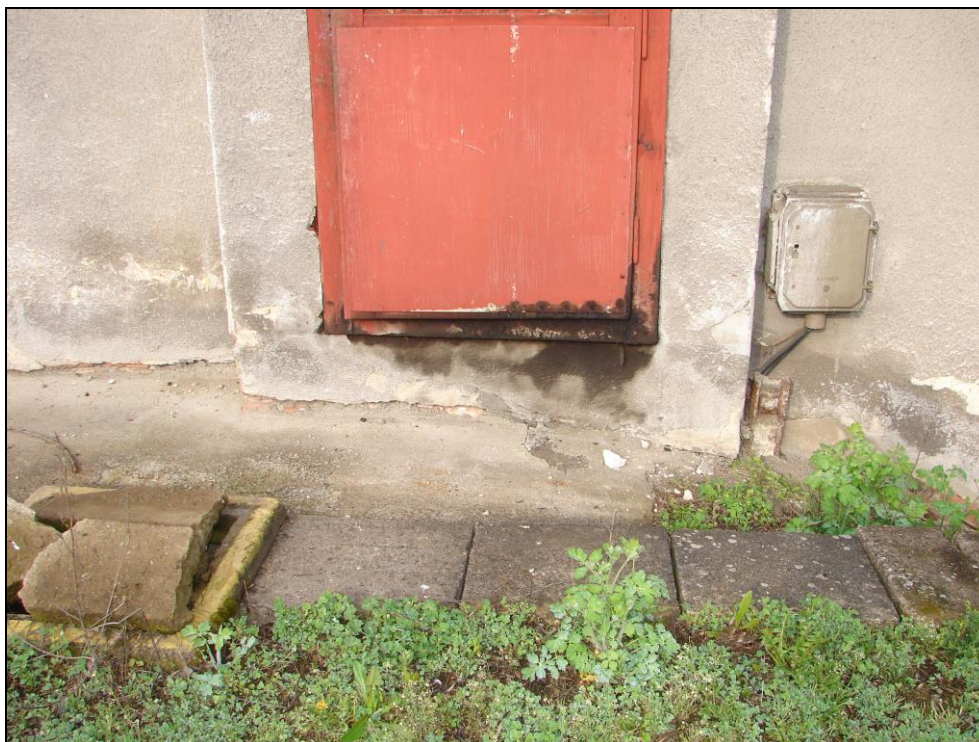
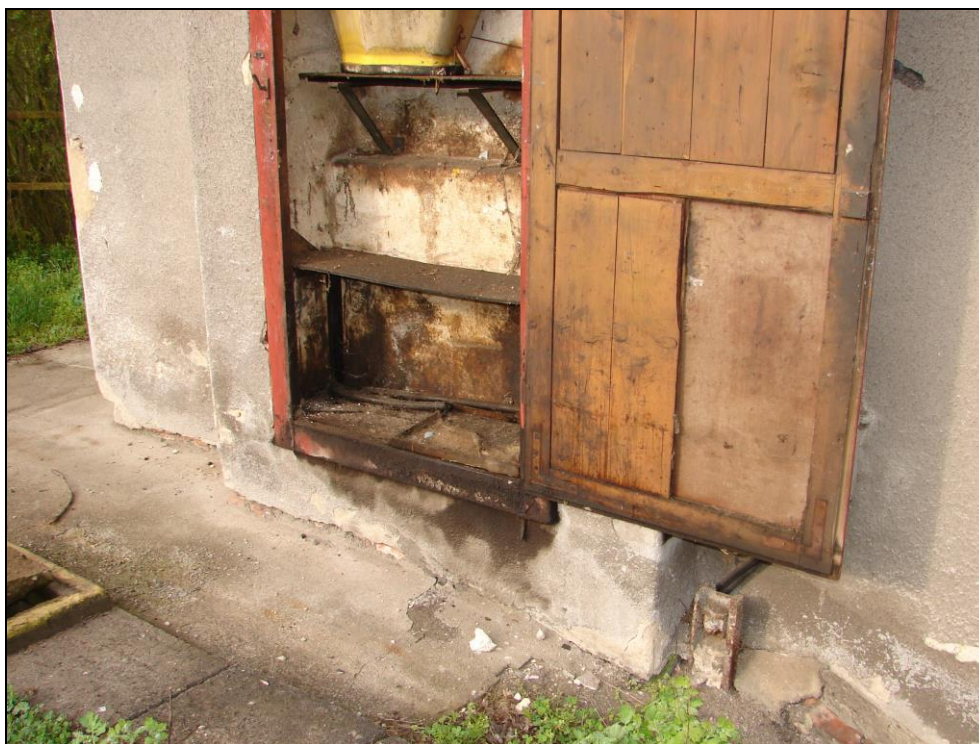
Foto 46 a 47: SO 11-45-01, ŽST Čachovice, stavědlo č. 2, 1.NP, nika v průčelí směrem k trati (foto 1), dřevěné dveře, lokální a povrchové zasažení omítek olejovými produkty, zasažení je zanedbatelné

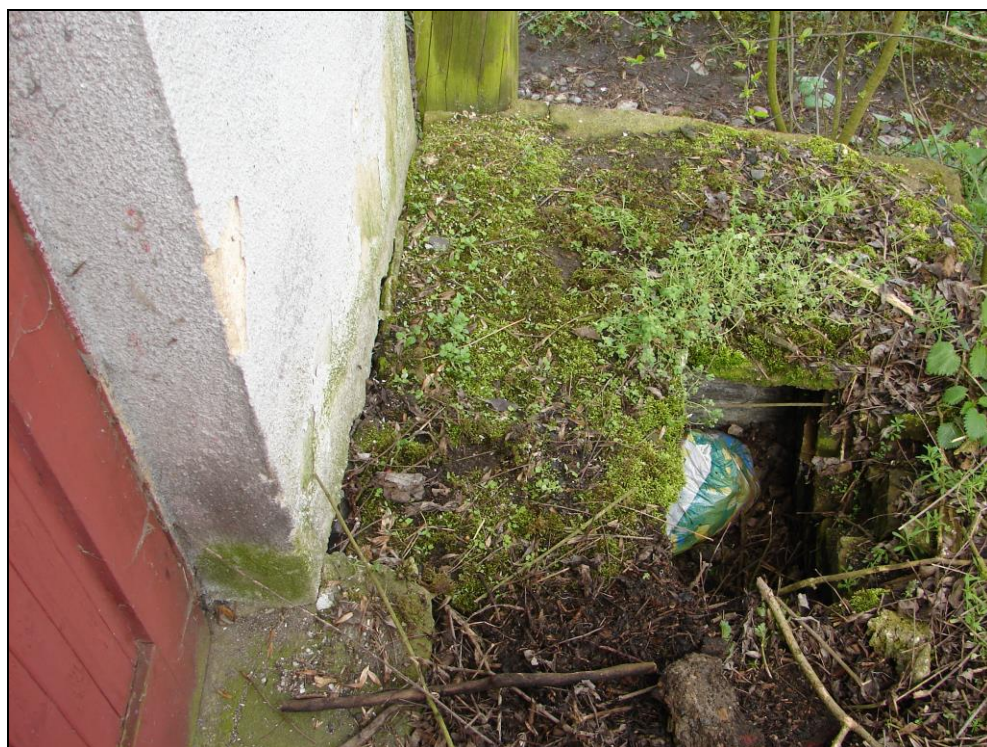
Foto 57: SO 11-45-01, ŽST Čachovice, stavědlo č. 2, 1.PP,
rozpadající se zděná jámka suchého záchodu

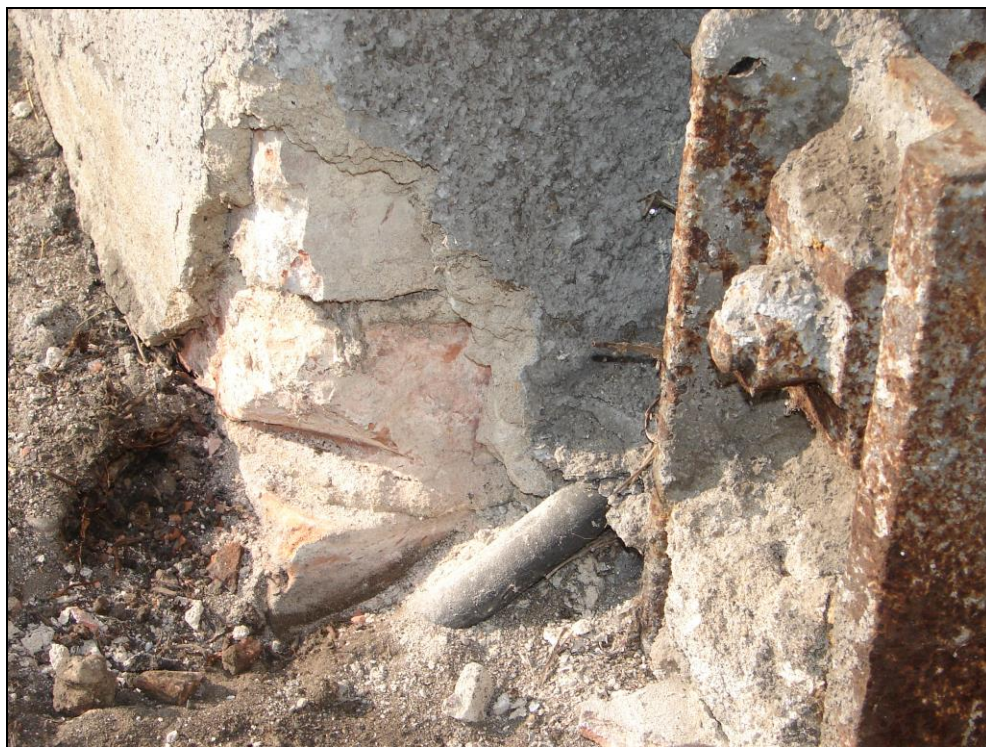
Foto 58: SO 11-45-01, ŽST Čachovice, stavědlo č. 2, 1.NP,
sonda pro zjištění spodní izolace v úrovni 1.NP, izolace nezjištěna

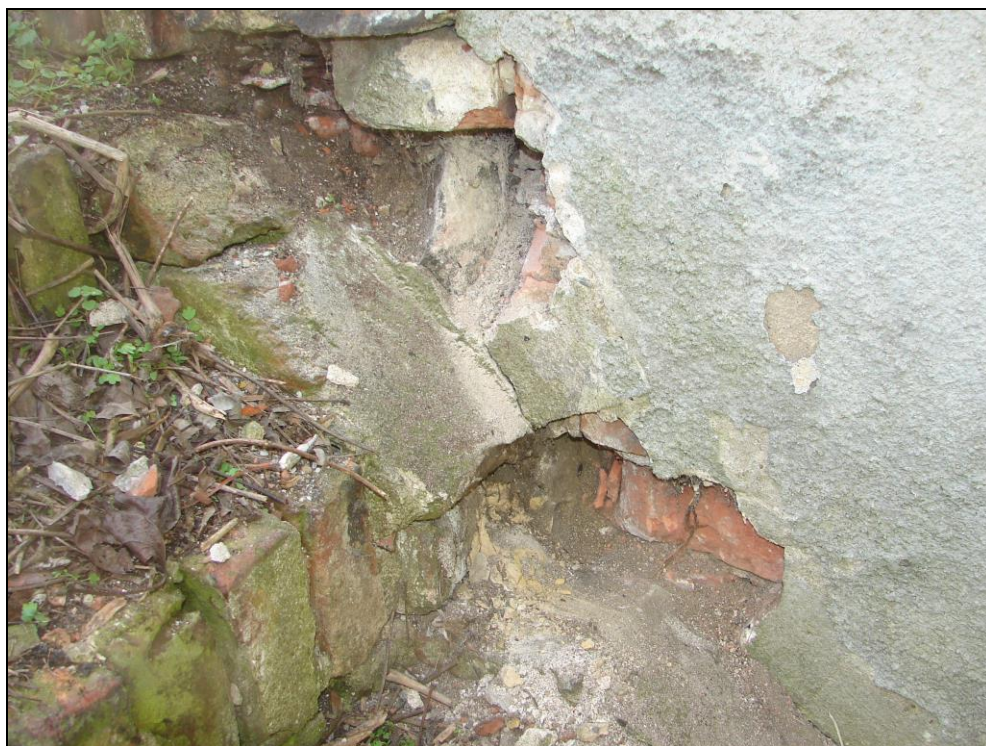
Foto 59: SO 11-45-01, ŽST Čachovice, stavědlo č. 2, 1.NP - 1.PP,
sonda pro zjištění spodní izolace v úrovni mezi 1.NP a 1.PP, izolace nezjištěna

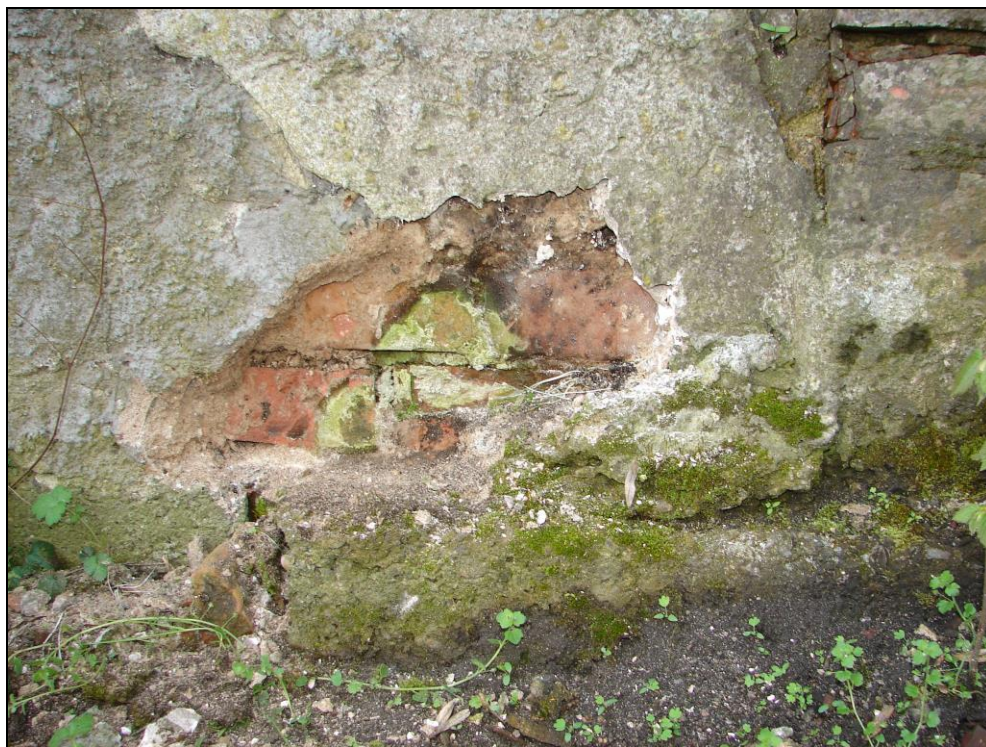
Foto 60: SO 11-45-01, ŽST Čachovice, stavečko č. 2, 1.PP,
sonda pro zjištění spodní izolace v úrovni 1.PP, izolace nezjištěna,
betonový základ

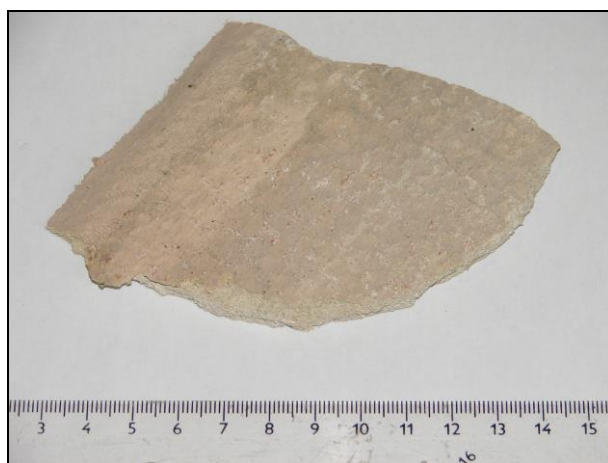
Foto 69: Deska na bázi cementu
Plech na podlaze 1.NP
Přítomnost azbestových vláken: **pozitivní**
