Protokol o podrobné prohlídce

mostního objektu provedené dle Vyhlášky MD č. 177/95 Sb.,
a předpisu SZDC S5 Správa mostních objektů

TÚ 2252	Krnov (včetně) - Opava východ (mimo)	DÚ G7	Žst. Opava západ – kol.1e, 1c, výh. 19	evd. km	110,644
Objekt	Most	šířá trať	Vžitý název:		
délka mostu	27,00 m	počet otvorů	1	počet kolejí na mostě	1
Objednatel: SZDC, s.o., OŘ Ostrava		rychlost na mostě / rychlost traťová [km/h]: 75/75		elektrizace ne Traťová třída zatížení s přidruženou rychlostí C3-75	
návrh hodnocení stavebního stavu	2/2	Vedoucí regionálního pracoviště Jakub Cikryt		Rok podrobné prohlídky	2020

TU 2252 Krnov (včetně) - Opava východ (mimo)	Evd. km 110,644
---	------------------------

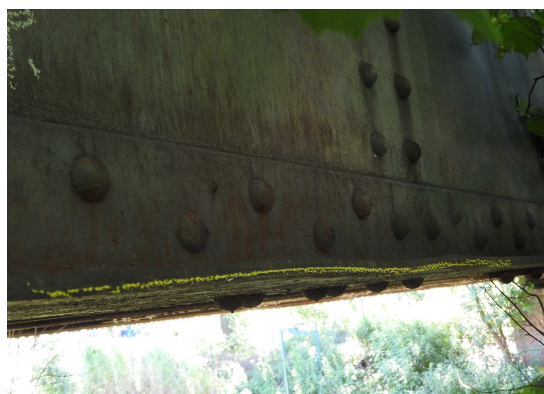
- Nátěr: Nátěr je sešlý, místy porůstá mechem a prostupuje koroze. Stav korozního napadení PKO dle předpisu SŽDC S5/4 (ČD): cca 20 % (Ri 5). Na vodorovných plochách a v koutech se mírně zadržují nečistoty a místy roste vegetace.
- Deformace: Dolní vnější krční úhelník pravého hlavního nosníku je v 1. poli mírně vlnovitě deformovaný směrem nahoru (obr. 2).

obr. 2: K 01 deformace P hl. n. vně 1. pole

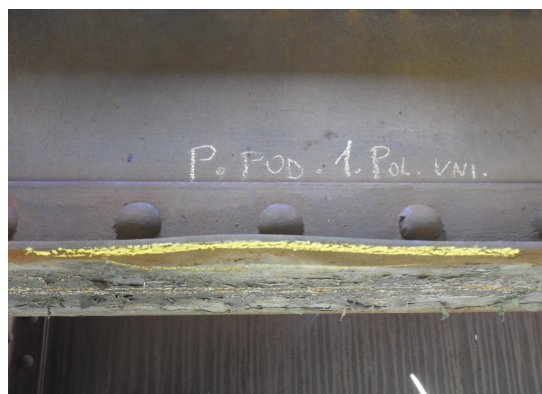
Dolní vnitřní krční úhelník pravého podélníku je v 1. poli deformovaný směrem nahoru až o 10 mm, v délce cca 250 mm (obr. 3).

obr. 3: K 01 deformace P podélník 1. pole vni

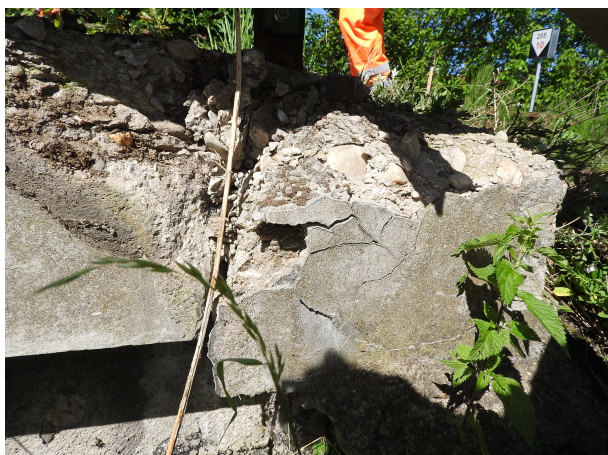
- Omítka opěry je popraskaná, povrchově degradovaná a porůstá mechem. V místě trhlin jsou stopy po mírných průsacích vody a prostupují zde výluhy pojiva.
- Omítka a beton závěrné zdi je značně rozpraskaný, šířky trhlin až 6 mm, povrchově degradovaný a porůstá mechem. U levé hrany je beton degradovaný do hloubky až 40 mm (obr. 4). V místě trhlin jsou stopy po průsacích vody a prostupují zde výluhy pojiva.

- Omítka křídla je popraskaná, místy opadaná a porůstá mechem. Pod římsou jsou stopy po průsacích vody a prostupují zde výluhy pojiva.
- Omítka římsy je značně rozpraskaná a opadaná. V místě opadané omítky je beton degradovaný do hloubky až 70 mm (obr. 4, 5).

obr. 4: O 01 křídlo vlevo, 1. sloupek - degradovaný beton

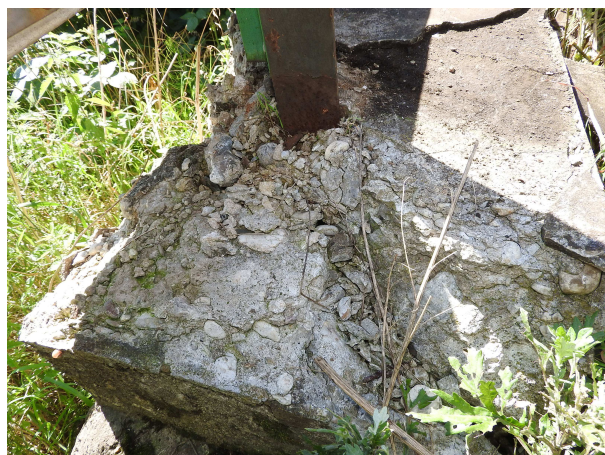
obr. 5: O 01 křídlo vlevo, degradovaný beton římsy

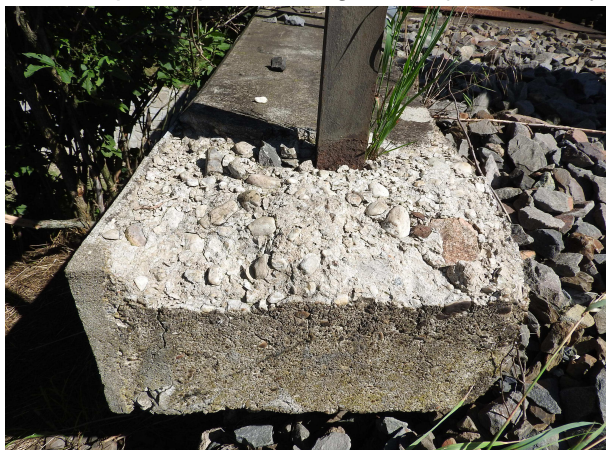
- Omítka křídla i římsy je popraskaná, povrchově degradovaná a porůstá mechem. Pod římsou jsou stopy po průsacích vody a prostupují zde výluhy pojiva (obr. 7). U zábradelního sloupku u závěrné zdi vede svislá trhлина, šířky až 10 mm a je zde degradovaný beton, do hloubky až 40 mm (obr. 6).

obr. 6: O 02 křídlo vpravo, římsa

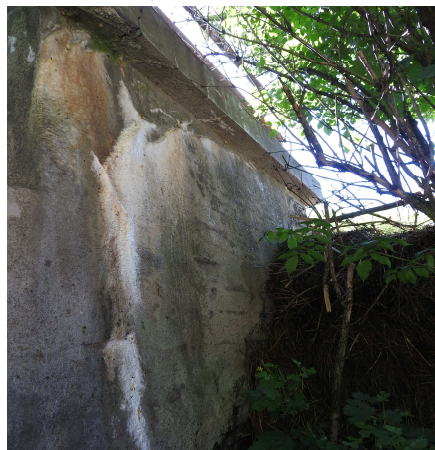
obr. 7: O 02 pravé mostní křídlo
