# Protokol o podrobné prohlídce

mostního objektu provedené dle Vyhlášky MD č. 177/95 Sb.,  
a předpisu SZDC S5 Správa mostních objektů

<b>TÚ 2131</b>	Valašské Meziříčí (mimo) - Frýdek - Místek (mimo)	<b>DÚ 18</b>	Baška - Frýdek - Místek	<b>evd. km</b>	<b>109,622</b>
<b>Objekt</b>	Most	šířá trať	<b>Vžitý název:</b> 99		
délka mostu	7,25 m	počet otvorů	1	počet kolejí na mostě	1
<b>Objednatel:</b> SZDC, s.o., OŘ Ostrava		rychlost na mostě / rychlost traťová [km/h]: 80/80		elektrizace: ne	
<b>Objednatel:</b> SZDC, s.o., OŘ Ostrava		rychlost na mostě / rychlost traťová [km/h]: 80/80		Traťová třída zatížení s přidruženou rychlostí <b>C3-80</b>	
<b>návrh hodnocení stavebního stavu</b>	<b>3/3</b>	Vedoucí regionálního pracoviště Jakub Cikryt		<b>Rok podrobné prohlídky</b>	<b>2019</b>

TU	<b>2131</b>	Velké Meziříčí (mimo) - Frýdek - Místek (mimo)	Evd. km	<b>109,622</b>
----	-------------	--	---------	----------------

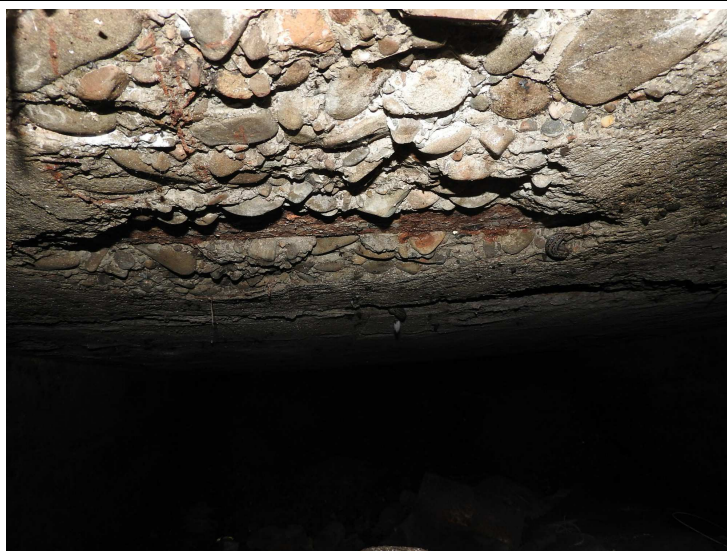
**Foto č. 1****Konstrukce K 01**

- Na podhledu konstrukce je popraskaný zvětralý beton vydutý a místy opadaný. Jsou obnažené korodující dolní pásnice zabetonovaných nosníků. (viz foto č. 1)  
Stav korozního napadení PKO dle předpisu SŽDC S 5/4: cca 90% (Ri 5).
- Na bočních stranách je beton povrchově zvětralý, místy vydrolený a porůstá mechem.
- Římsy jsou popraskané, místy vydrolené a porostlé mechem. Na horní straně jsou přesypané štěrkem. (viz foto č. 2)

**III. Návrh hodnocení stavebního stavu jednotlivých částí****Hodnocení nosné konstrukce (na základě viditelných částí, mostní otvor je z podstatné části zasypán).****Konstrukce K 01 - hodnocení stupněm 3****z těchto důvodů:**

- Průsaky vody
- Korozní oslabení ZBN, degradace výplňových betonů, degradace betonů mostních říms

**Vydrolený beton. Stopy po  
průsacích vody a výluhy pojiva.**

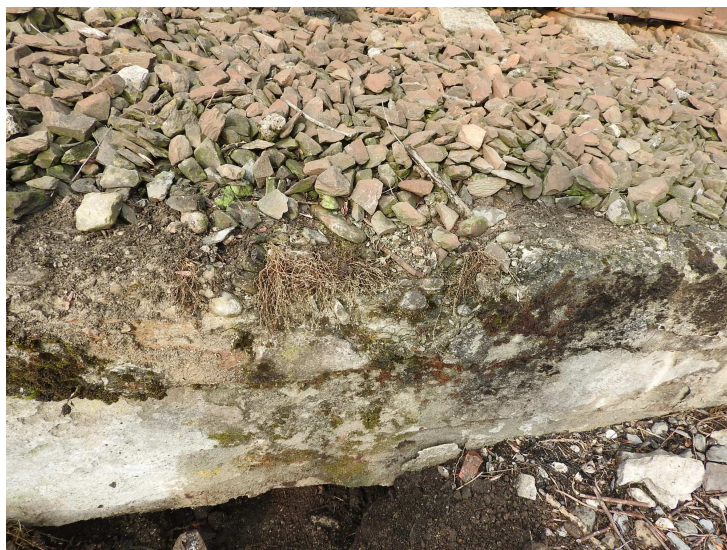
**Foto č. 2****Konstrukce K 01 - zprava**

**Stopy po průsacích vody.  
Zvětralý beton**

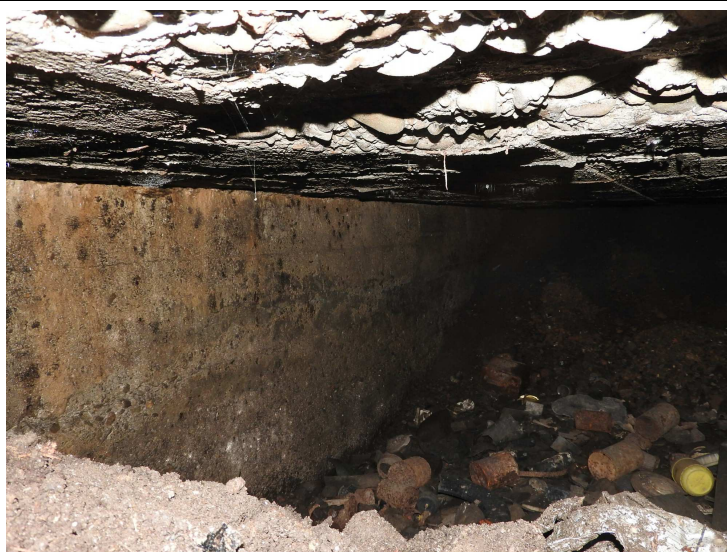
**Foto č. 3****Opěra O 01**

- Na opěře je zavlhlý beton místy povrchově zvětralý. Opěra je v krajních částech zasypaná. (viz foto č. 3)

**Hodnocení spodní stavby (na základě viditelných částí, mostní otvor je z podstatné části zasypán).****Opěra O 01 - hodnocení stupněm 3****z těchto důvodů:**

- Průsaky vody, degradace materiálů

**Stopy po průsacích vody.  
Zvětralý beton**
