# Protokol o podrobné prohlídce

mostního objektu provedené dle Vyhlášky MD č. 177/95 Sb.,  
a předpisu SZDC S5 Správa mostních objektů

TÚ 2191		Olomouc hl.n.(m)(O.hl.n.Bělidla včetně) - Krnov (mimo)		DÚ 18		Valšov - Bruntál		evd. km		62,355			
Objekt		most		Širá trať		Vžitý název:							
délka mostu		72,90 m		počet otvorů		3		počet kolejí na mostě		1		elektrizace: ne	
Objednatel:				SŽDC, s.o., OŘ Ostrava				rychlost na mostě / rychlost traťová [km/h]: 70/75		Traťová třída zatížení s přidruženou rychlostí C3-75			
návrh hodnocení stavebního stavu		2/2		Vedoucí regionálního pracoviště				Jakub Cikryt		Rok podrobné prohlídky		2020

TU <b>2191</b>	Olomouc hl.n.(m)(O.hl.n.Bělidla vč) - Krnov (mimo)	Evd. km <b>62,355</b>
----------------	--	-----------------------

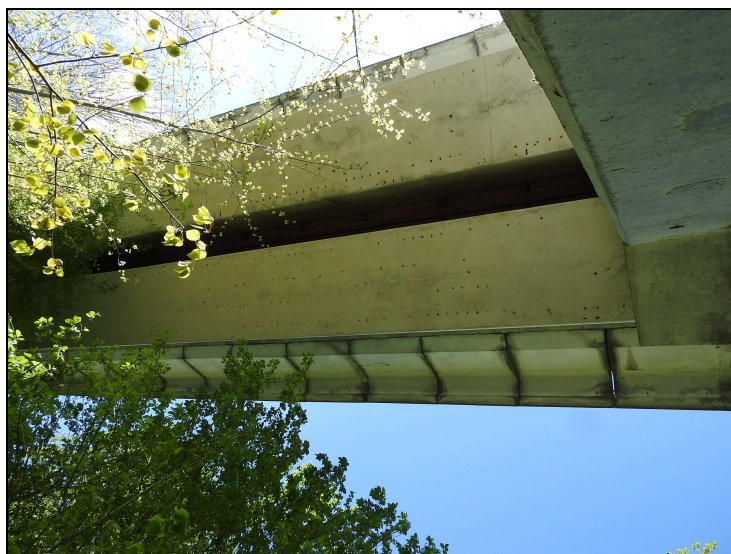
- V podhledu prostupuje nedostatečně krytá výztuž, zejména třmínky (viz foto č. 1). Nadi závěrem mezi K 01 a K 02 chybí krycí plech.
- Mezi jednotlivými římsovými prefabrikáty chybí těsnění, místy jsou patrné průsaky, místy vyrůstá drobná vegetace, Beton místy povrchově degraduje (okolo sloupků zábradlí), místy prostupuje nedostatečně krytá výztuž, odryté pruty korodují. Mezi prefabrikáty na desce a spodní stavbě je mezera až 230 mm - chybí zde krycí plech, propadává zdě štěrk (mezera až 230 mm).
- U podélné konstrukční spáry jsou patrné průsaky.
- Ložiska na O 01 silně korodují, narůstá zde plátková koroze o tl. cca 3,0 mm (viz foto č. 2).

- Silná koroze ložisek.
- Nedostatečně krytá výztuž.

**foto č. 1****Konstrukce K 01 – podhled****Prostupující výztuž, která dále koroduje.**

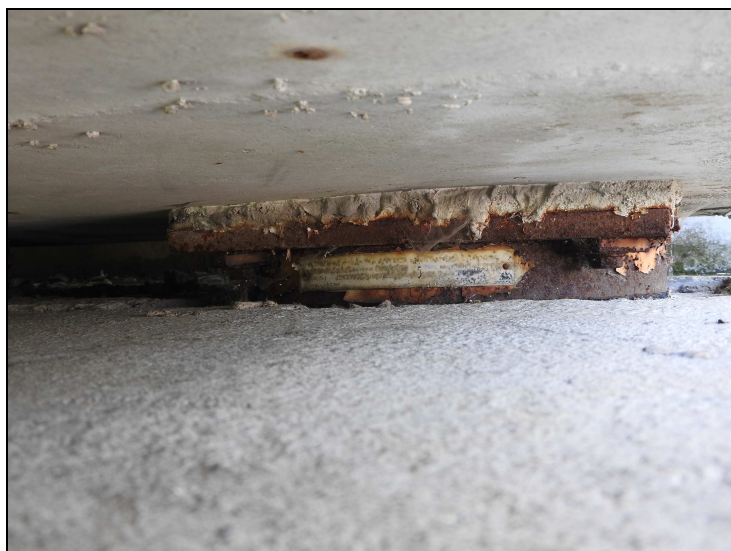
**foto č. 2****Konstrukce K 01 – levý nosník –  
ložisko na opěře O 01 vlevo****Koroze ložiska.**

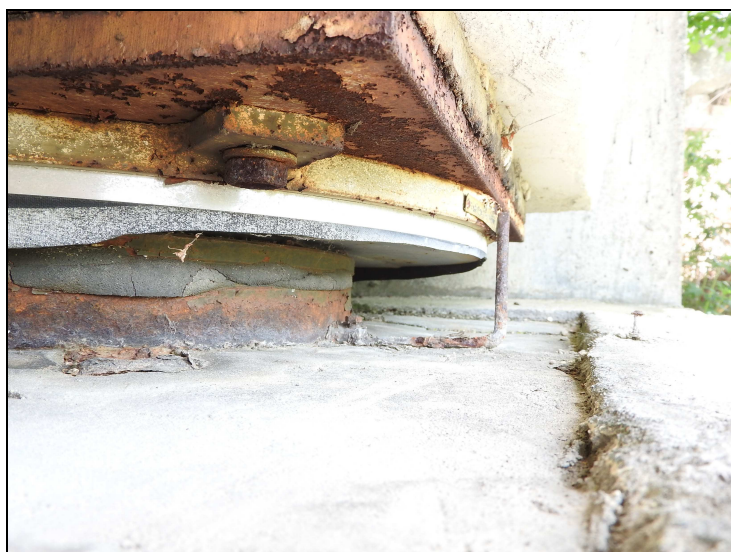
- Na konci levého nosníku u čela je svislá trhlina na celou výšku, šířka nezměřena, ovšem trhlina není z vnitřní strany nosníku patrná.
- Na bocích a v podhledu prostupuje nedostatečně krytá výztuž, odkryté pruty korodují. Vstup do vnitřních částí nosníků z opěry O 02 je zajištěn pouze do pravého nosníku.
- Mezi jednotlivými římsovými prefabrikáty chybí těsnění, místy jsou patrné průsaky, místy vyrůstá drobná vegetace, Beton místy povrchově degraduje (okolo sloupků zábradlí), místy je prostupuje nedostatečně krytá výztuž, odryté pruty korodují. Mezi prefabrikáty na K 01 a K 02 chybí krycí plech (mezera až 230 mm).
- U podélné konstrukční spáry jsou patrné průsaky.
- Ložiska na O 02 korodují, nadložiskové desky vpravo jsou oslabené do hl. cca 2,0 mm. Pravý nosník na pravém ložisku je posunutý doprava a ložisko se opírá o měrku nastavení ložisek (viz foto č. 3). U ložisek se drží voda.

- Silná koroze ložisek.
- Trhlina u čela na konci levého nosníku.
- Posun konstrukce na ložiskách.
- Nedostatečně krytá výztuž.

**foto č. 3****Konstrukce K 03 – pravý nosník –  
ložisko na opěře O 02 vpravo****Koroze ložiska, posun.**
