# Protokol o podrobné prohlídce

mostního objektu provedené dle Vyhlášky MD č. 177/95 Sb.,  
a předpisu SZDC S5 Správa mostních objektů

# **PROTOKOL O PODROBNÉ PROHLÍDCE**

TU <b>2191</b> Olomouc hl. n. (mimo) - Krnov (mimo)	Evd. km <b>62,478</b>
---	-----------------------

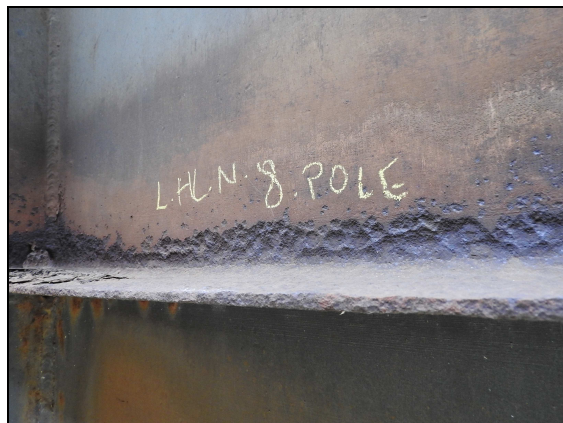
- Nátěr: Je sešlý, v místě jednotlivých přípojí je oloupaný a prostupuje koroze. Stav korozního napadení PKO dle předpisu SŽDC S5/4 (ČD): 40% (Ri 5).
- Oslabení: Dolní pásnice hlavních nosníků jsou v místě připojení ke stojině oslabené korozí o 1-2 mm, v místě nad ložisky jsou z vnitřní části oslabené korozí až o 3 mm. Svislé výztuhy z vnější strany hlavních nosníků jsou v koutech oslabené korozí až o 3 mm. Podélná výztuha ve střední části hlavních nosníků z vnitřní strany je oslabená korozí o 3 - 4 mm a místy narůstá plátková koroze. V místě napojení příčníků, podélníků a ztužení k hlavním nosníkům či jednotlivým prvkům jsou místy oslabené korozí až o 2 mm (foto č. 1).
- Deformace: Dolní pásnice pravého podélníku v 6. poli před 7. příčníkem je mírně deformovaná směrem nahoru (foto č. 2).

foto č. 1: K 01 L. HL. N. 8. pole - oslabení

- korozní oslabení svislých a podélných výztuh hlavních nosníků
- narůstání plátkové koroze, trhliny ve výztužích hlavních nosníků (setrvalý stav)
- deformace dolní pásnice pravého podélníku
- stav ložisek na opěře O 01, jejich koroze a prosedání

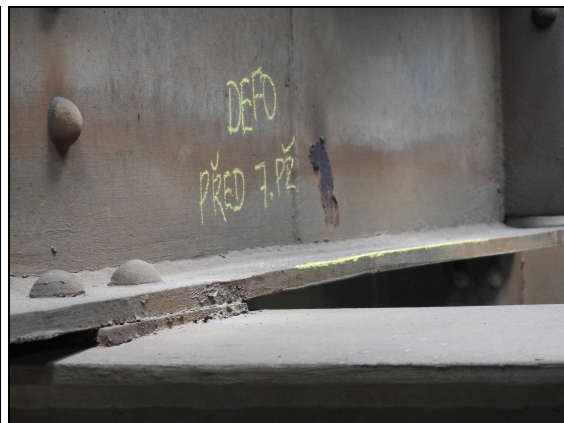
foto č. 2: K 01 P. PODÉL. 6. pole před 7. PŘ. - deformace

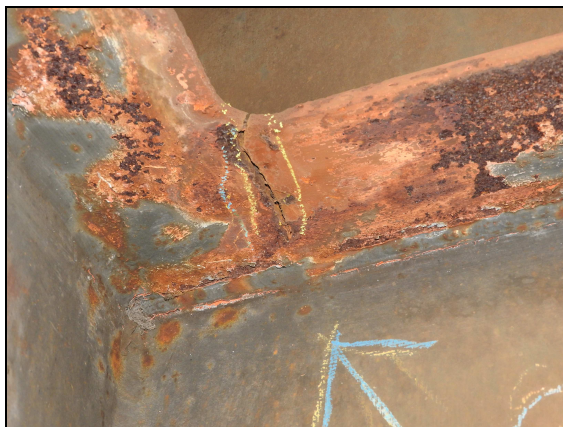
- **Trhliny:** Ve střední části pravého hlavního nosníku vede v místě podélné výztuhy a 5. příčnicku trhlina v délce 80 mm (setrvalý stav) (foto č. 3).

foto č. 3: K 01 P. HL. N. připojení k 5. PŘ. v 4. poli - trhlina

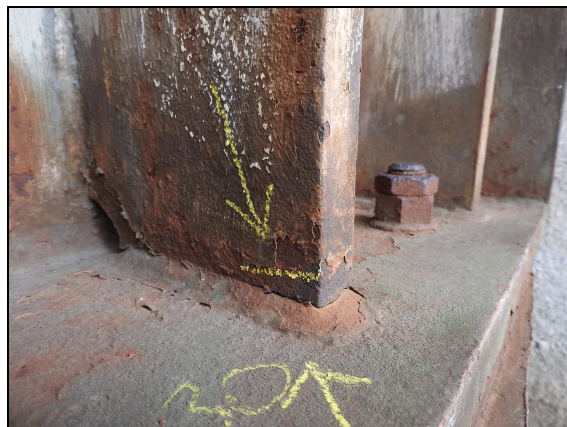
Na vnější straně začátku levého hlavního nosníku vede nad ložiskem O 01 v místě 1. svislé výztuhy a dolní pásnice trhlina v délce 30 mm (setrvalý stav) (foto č. 4).

foto č. 4: K 01 L. HL. N. vně nad O 01 svislá výztuha - trhlina

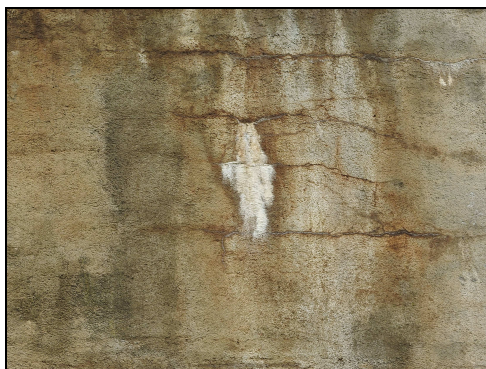
- Na opěře jsou místy patrné stopy po stékání a průsacích vody, omítka je popraskaná rozvětvenými a četnými trhlinami šířky do 0,5 mm se stopami po průsacích vody a výluzích pojiva či koroze (foto č. 5). Na levé hraně, zhruba v polovině výšky opěry, je beton degradovaný do hloubky až 30 mm a obnažená výztuž koroduje.

foto č. 5: O 01 střed - trhlina s výluhy pojiva

- stopy po stékání a průsacích vody
- trhliny s výluhy, degradovaný povrch omítky
- stav úložného prahu a závěrné zdi - degradace

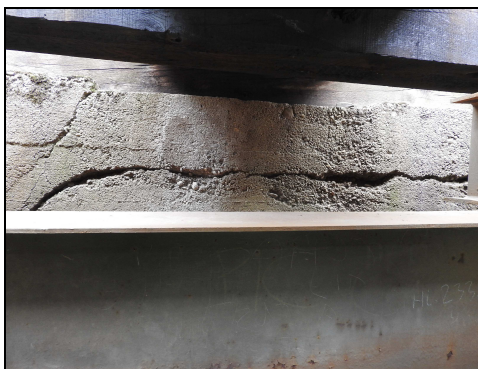
- Závěrná zeď je povrchově degradovaná a popraskaná zejména vodorovnými trhlinami šířky do 1 mm se stopami po průsacích vody a výluzích pojiva. Ve střední části vede trhlina šířky až 3 mm, beton je v tomto místě dále degradovaný a způsobuje větší šířku trhliny (foto č. 6).

foto č. 6: O 01 závěrná zeď střed - trhlina

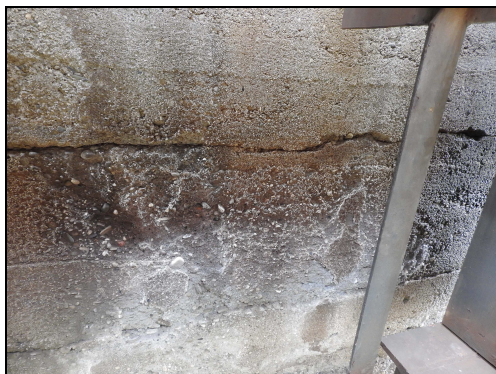
- Na opěře jsou místy patrné stopy po stékání a průsacích vody, omítka je na některých místech slabě poškrábaná, oloupaná a popraskaná trhlinami šířky do 0,3 mm se stopami po průsacích vody a výluzích.
- Úložný práh je povrchově degradovaný, v místě pracovní spáry opěry a úložného prahu je beton značně vydrolený. V místě pod pásnicemi hlavních nosníků a na levé i pravé boční straně prahu je beton degradovaný do hloubky až 30 mm a obnažená výztuž koroduje. Na horní ploše prahu je beton popraskaný, znečištěný a značně degradovaný do hloubky až 10 mm.
- Závěrná zeď je povrchově degradovaná a popraskaná zejména vodorovnými trhlinami šířky do 3 mm se stopami po průsacích vody a výluzích pojiva. Beton je v tomto místě degradovaný do hloubky až 20 mm (foto č. 7)

foto č. 7: O 02 závěrná zeď střed - trhlina

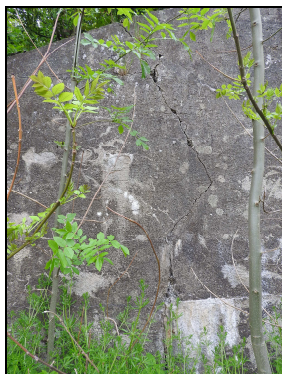
- Beton křídla je povrchově degradovaný a popraskaný zejména vodorovnými trhlinami šířky do 0,5 mm se stopami po průsacích vody a značných výluzích pojiva, které tvoří krusty. V některých trhlinách je beton vydrolený a z trhlín vyrůstá vegetace či dřeviny.
- Na konci křídla vede svislá trhlina šířky až 5 mm, v místě trhlíny je beton degradovaný do hloubky až 20 mm (foto č. 8).
- Křídlo je místy porostlé vrstvou mechu a obrostlé vegetací či dřevinami.

foto č. 8: LKO02 konec - trhl.

- stopy po průsacích vody
- degradovaná a popraskaná omítka
- stav křídel - degradace

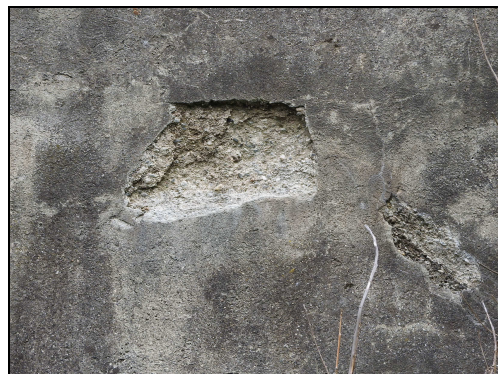
- Beton křídla je povrchově degradovaný a místy popraskaný trhlinami šířky do 0,5 mm se slabými stopami po průsacích vody a výluzích pojiva. V místě některých trhlín je beton vydrolený a prorostlý vegetací. Ve střední dolní části křídla je beton na ploše 750x500 mm vydrolený do hloubky až 60 mm (foto č. 9).
- Křídlo je obrostlé vegetací a dřevinami.

foto č. 9: PKO02 střed - degradovaný beton

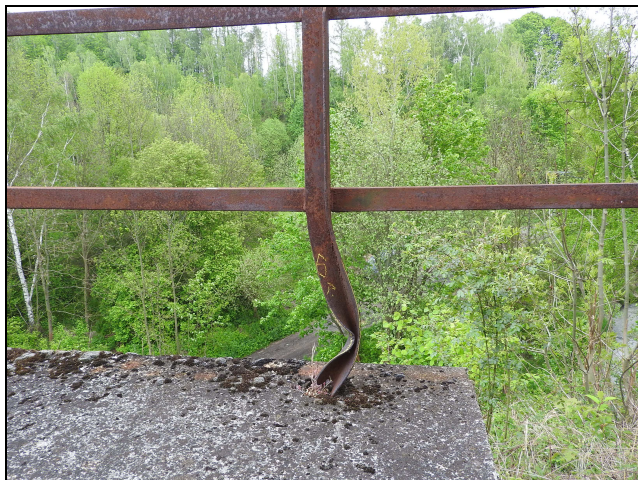
- Nátěr je místy sešlý a prostupuje koroze. Stav korozního napadení PKO dle předpisu SŽDC S5/4 (ČD): 95% (Ri 5).
- Na zábradlí vpravo je 5. sloupek v dolní části deformovaný, 7. sloupek je v dolní části mírně deformovaný. Na konci zábradlí je betonová patka 24. sloupku uvolněná.

foto č. 10: zábradlí vpravo na začátku 5. sloupek - deformace

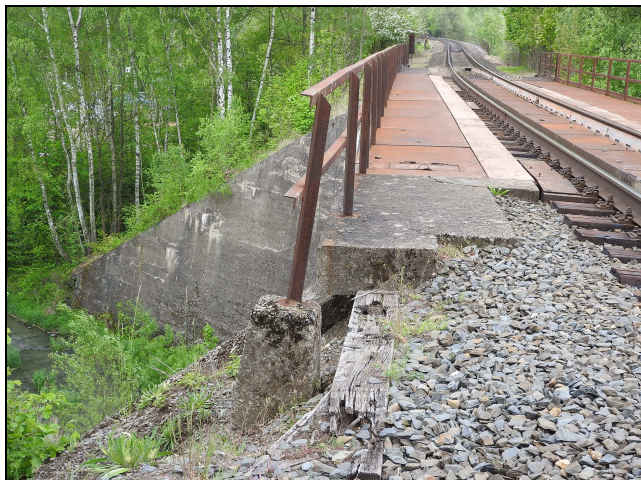
foto č. 11: zábradlí vpravo konec - volná betonová patka
