Protokol o podrobné prohlídce

mostního objektu provedené dle Vyhlášky MD č. 177/95 Sb.,
a předpisu SZDC S5 Správa mostních objektů

TU 2191	Olomouc hl. n. (mimo) - Krnov (mimo)	Evd. km 42,112
----------------	--------------------------------------	-----------------------

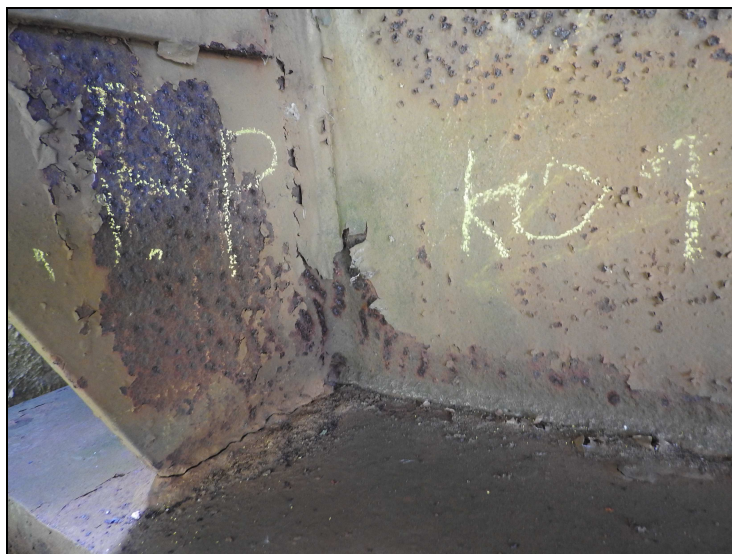
Foto č. 1

- **Nátěr:** Je sešlý, loupe se a prostupuje koroze. Stav korozního napadení PKO dle předpisu SŽDC S5/4 (ČD): cca 30% (Ri 5).
- **Oslabení:** Stojiny a svislé výztuhy hlavních nosníků jsou z vnitřní strany nad ložisky korozí důlkovitě oslabené až o 2 mm.
- **Trhliny:** V připojení vnější svislé výztuhy k dolní pásnici levého hlavního nosníku, nad ložiskem na opěře O 01, vede ve svaru vodorovná trhлина, délky cca 15 mm.
V připojení vnější svislé výztuhy k dolní pásnici pravého hlavního nosníku, nad ložiskem na opěře O 01, vede ve svaru vodorovná trhлина, délky cca 110 mm (viz foto č. 1).
V připojení vnější svislé výztuhy k dolní pásnici pravého hlavního nosníku, nad ložiskem na opěře O 02, je porušený svar v délce 30 mm.
- **Ložiska:** Dolní ložiskové desky nejsou zalité.

- stav nátěr a mírné korozní oslabení
- trhliny ve svarech vnějších svislých výztuh hlavních nosníků
- popraskané a mírně nahnílé mostnice a pozednice

Konstrukce K 01 – začátek vpravo

Vodorovná trhлина ve svaru mezi vnější svislou výztuhou a dolní pásnicí pravého hlavního nosníku, nad opěrou O 01.

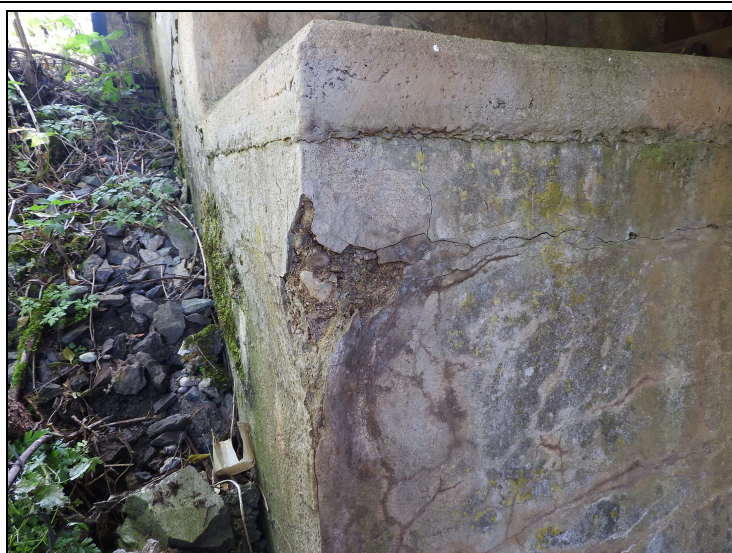
Foto č. 2

- Omítka je značně rozpraskaná. V místě trhlín jsou stopy po průsacích vody, prostupují výluhy pojiva a tvoří se křusta (viz foto č. 2). Opěra porůstá mechem.

- rozpraskaná omítka
- stopy po průsacích vody a prostupující výluhy pojiva
- vysunuté a rozrušené kamenné zdi v dolní části svahů

Opěra O 01 – vpravo

Popraskaná omítka, stopy po průsacích vody a prostupující výluhy pojiva.

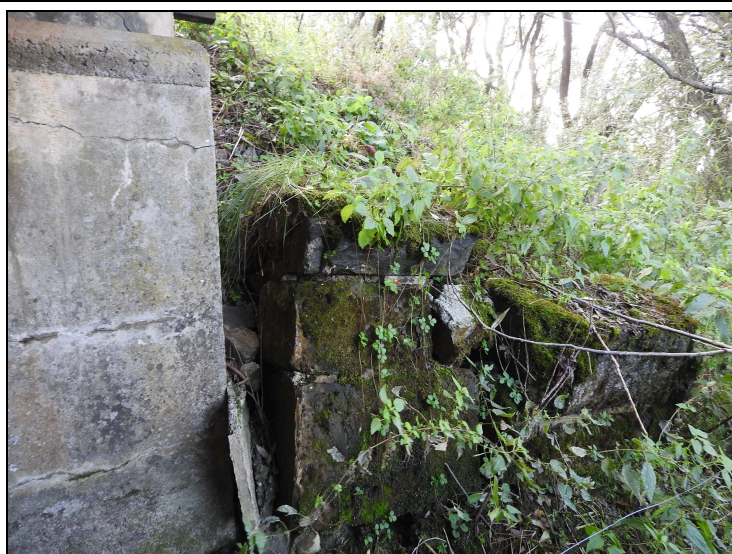
Foto č. 3

- Horní část porůstá vegetací. Kamenná zeď v dolní části je vysunutá směrem do otvoru až o 100 mm. Mezi zdí a opěrou je mezera až 130 mm. Jednotlivé kameny jsou rozvolněné (viz foto č. 3), některé prasklé a porůstají vegetací.

Opěra O 01 - vlevo

Rozvolněné kameny zdi v dolní části svahu.
