MODERNIZACE TRATI
KLADNO (VČETNĚ) - KLADNO-OSTROVEC (VČETNĚ)

Část H.1
SO 06-40-02
Žst. Kladno, úprava stávající budovy

PROKÁZÁNÍ PŘÍTOMNOSTI AZBESTU

INSPEKČNÍ ZPRÁVA

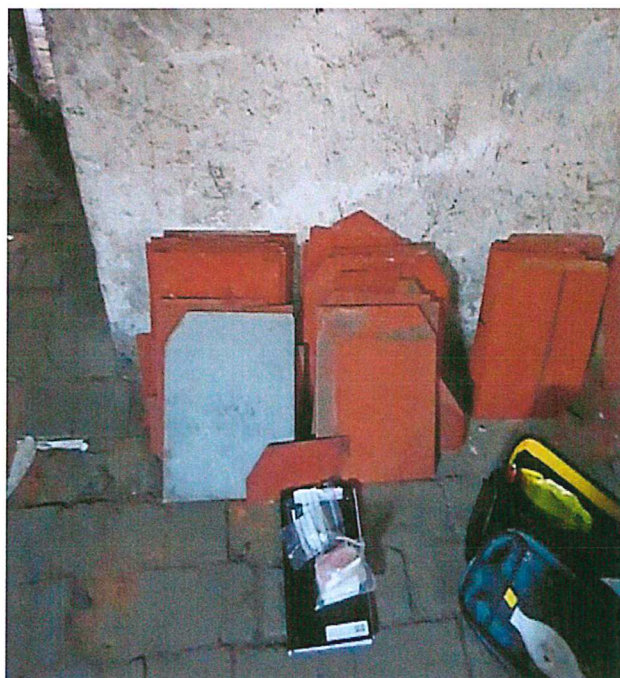
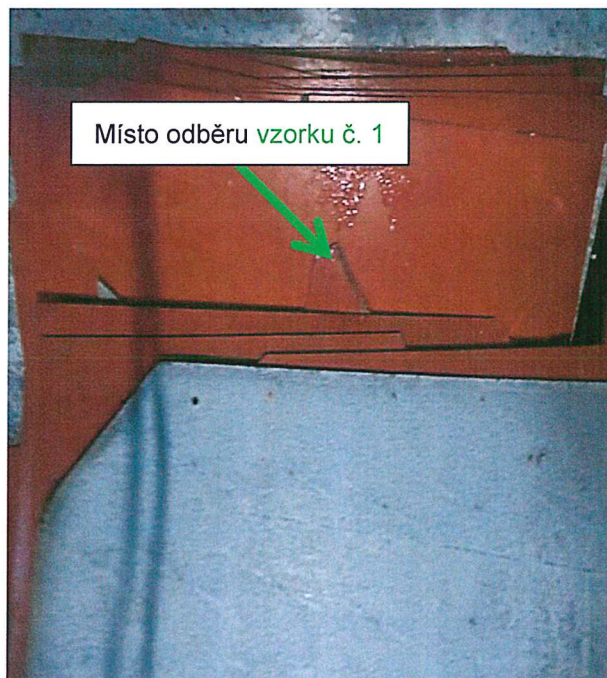
PŘEHLED ODEBRANÝCH A ANALYZOVANÝCH VZORKŮ		
Vzorek č.	Arch. č. AZL	Typ materiálu a místo odběru
1	PR2004664-001	Bezazbestová střešní šablona (červená) volně ložená v půdním prostoru viz Foto č. 2 a 3
2	PR2004664-002	Bezazbestová střešní šablona (šedá) volně ložená v půdním prostoru viz Foto č. 4 a 5
3	PR2004664-003	Azbestová podložka pod vypínačem na dřevěné konstrukci v půdním prostoru viz Foto č. 6 a 7

Foto č. 2 – Celek.

Foto č. 3 – Detail.

Lokalizace místa odběru **vzorku č. 1**. Výpravní budova, půdní prostor vlevo od vstupu. Volně ložené bezazbestové střešní šablony.

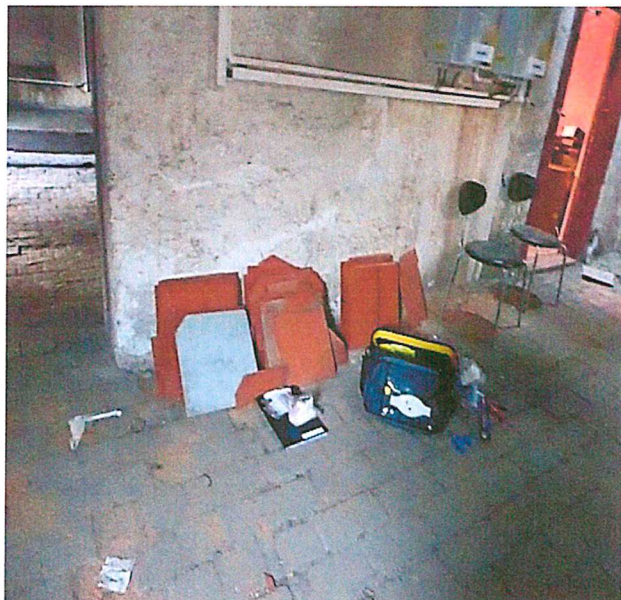
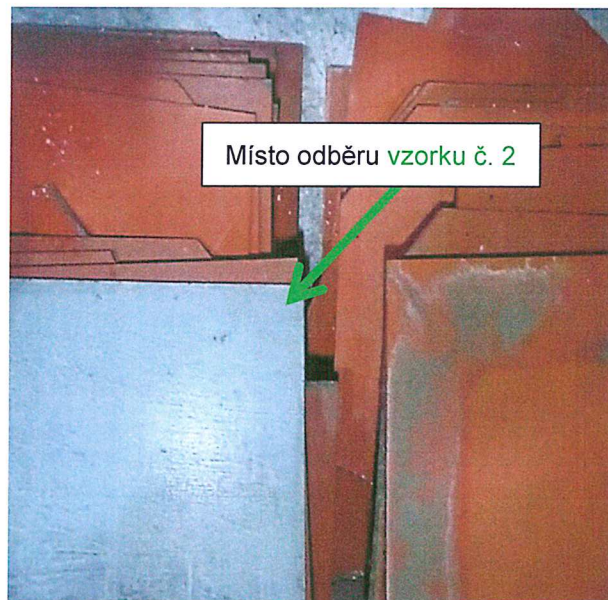
Foto č. 4 – Celek.

Foto č. 5 – Detail.

Lokalizace místa odběru **vzorku č. 2**. Výpravní budova, půdní prostor vlevo od vstupu. Volně ložené bezazbestové střešní šablony.

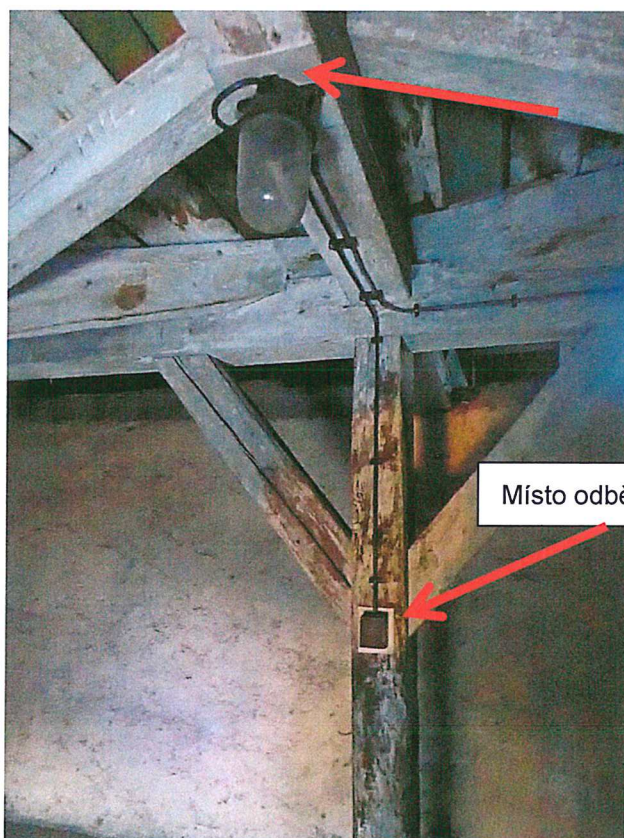
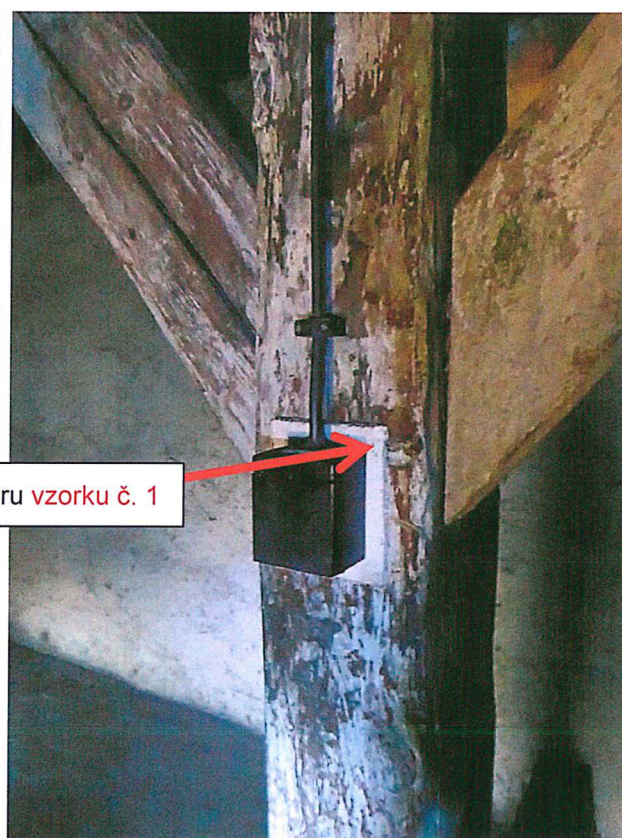
Foto č. 6 – Celek.

Foto č. 7 – Detail.

Lokalizace místa odběru **vzorku č. 1**. Výpravní budova, půdní prostor vlevo od vstupu. Podložky pod elektroinstalačními prvky.

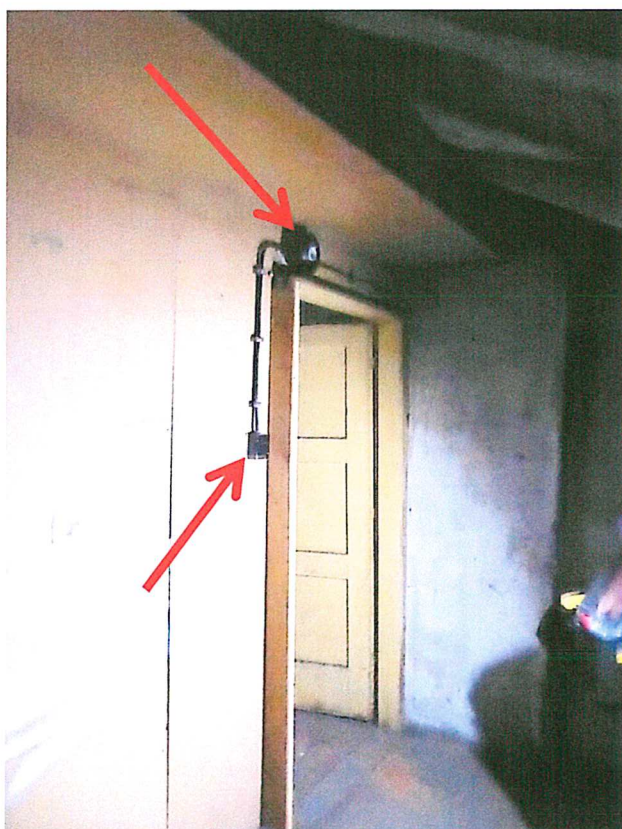
- a) **Podložky pod elektroinstalačními prvky.** Jedná se o izolační destičky pod svítlidly, zásuvkami, rozvodnými krabicemi atd.

Zjištěná místa výskytu: půdní prostory viz typová Fota č. 6, 7, 8 a 9.

Foto č. 8 – Půdní prostor. Azbestové podložky pod vypínačem a svítlidem.

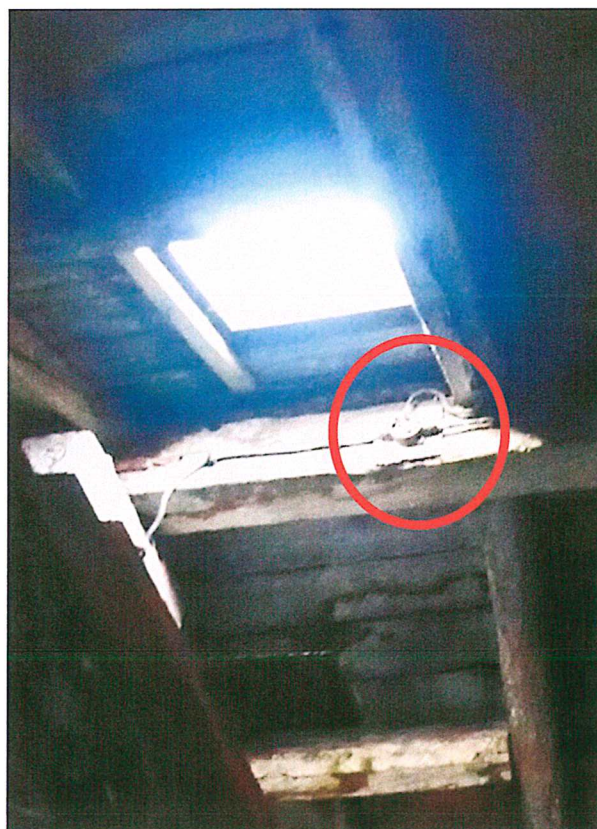
Foto č. 9 – Půdní prostor. Azbestová podložka pod rozvodnou krabicí.

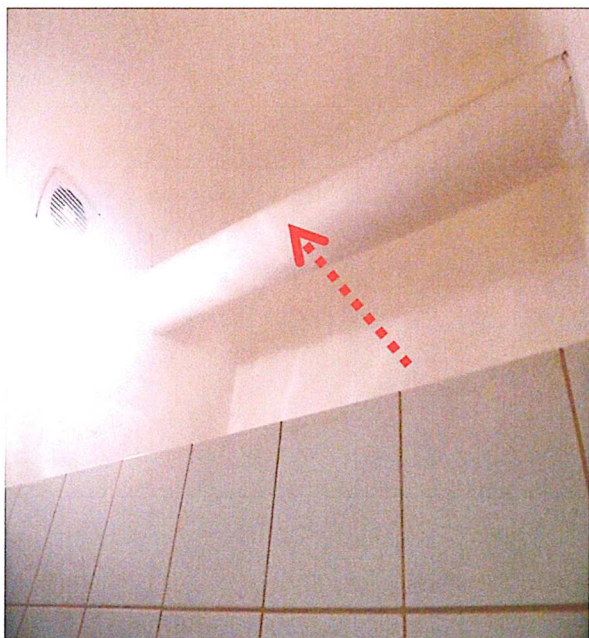
- a) **Azbestocementové roury** (silně vázaný azbestový materiál). Jedná o typizované roury použité v objektu zejména k odvětrání prostor, odvětrání topidel a jako ukončení komínových průduchů.

- 2.NP, WC ženy, WC muži a šatny (přístup do šaten neumožněn, předpoklad na základě průduchu na fasádě objektu) viz Foto č. 10 a 11.
- Střešní plochy objektu viz typová Fota č. 12 až 15.

Foto č. 10 – 2.NP, WC ženy. Azbestocementová roura použita k odvětrání prostor.

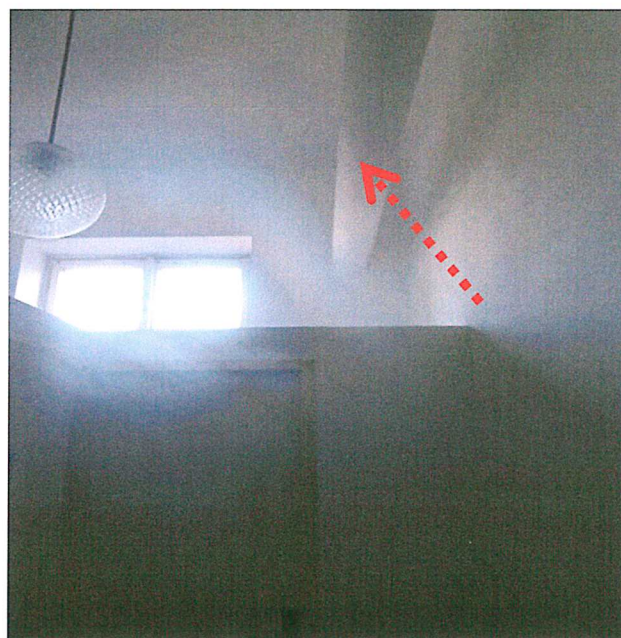
Foto č. 11 – 2.NP, WC muži. Azbestocementová roura použita k odvětrání prostor a ústící na fasádu objektu.

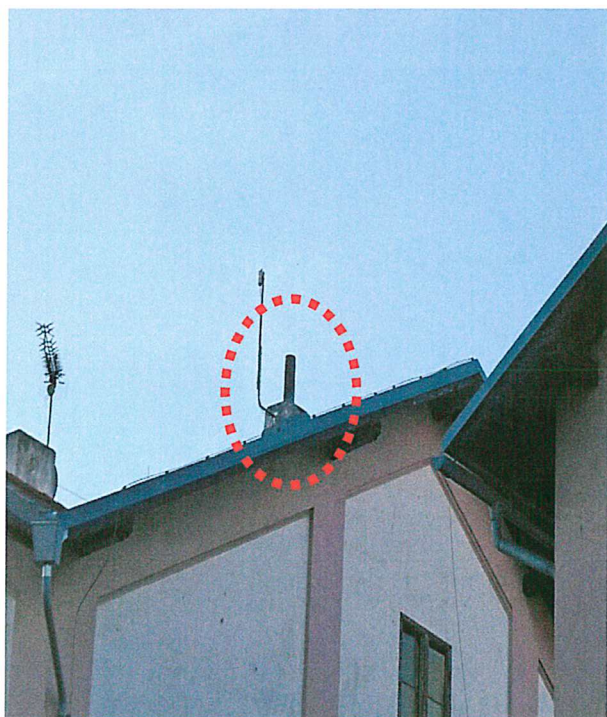
Foto č. 12 – Azbestocementová roura jako ukončení komínového průduchu.

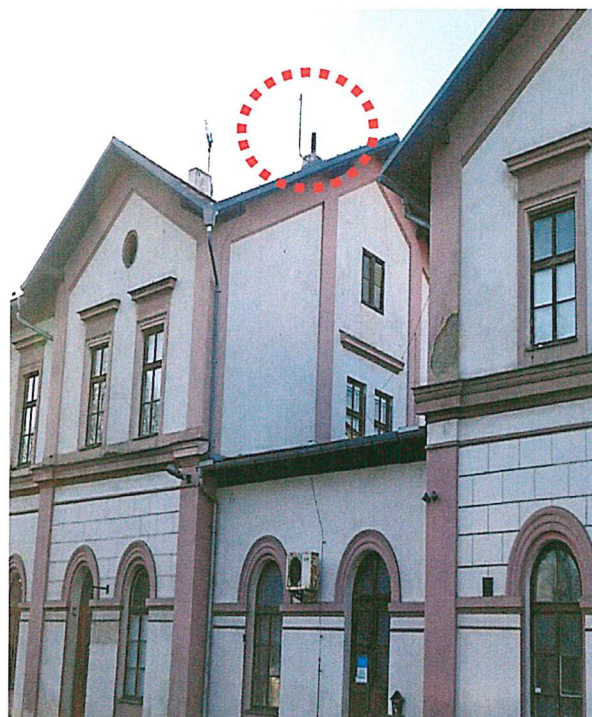
Foto č. 13 - Azbestocementová roura jako ukončení komínového průduchu.

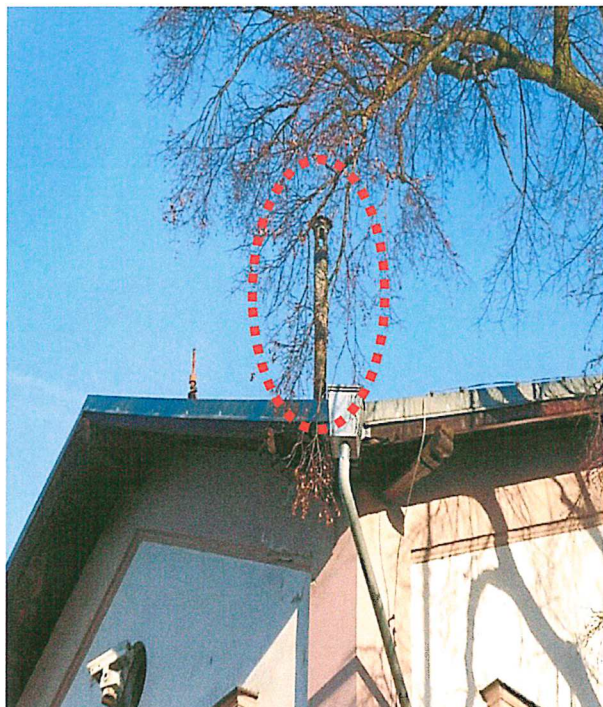
Foto č. 14 - Azbestocementová roura vystupující nad střešní plochu.

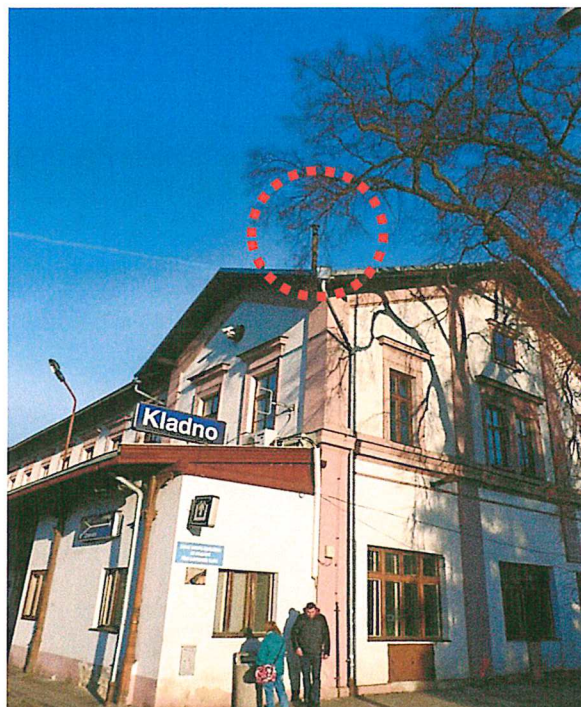
Foto č. 15 - Azbestocementová roura vystupující nad střešní plochu.

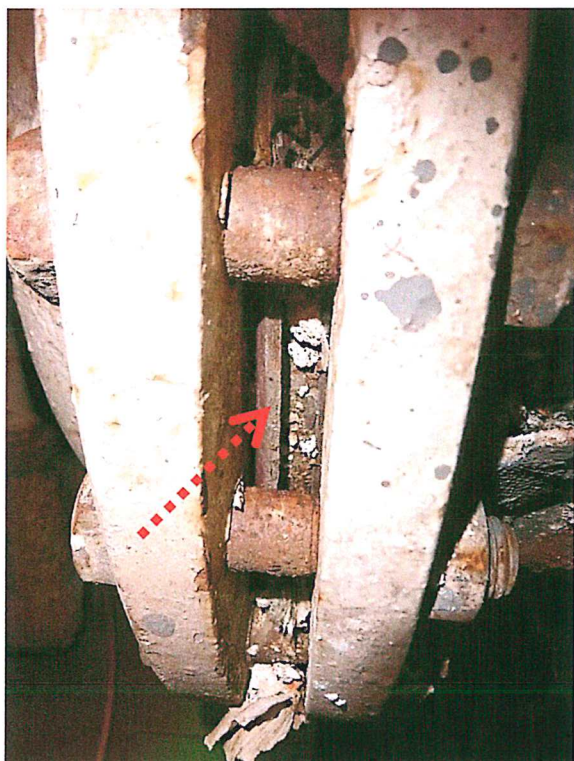
- b) **Plochá těsnění** v přírubách tlakových potrubí. Dle typu média a stáří potrubí, resp. technologie se liší i typy používaných těsnění. Skutečný typ těsnění je většinou možné zjistit až při demontáži příruby. Skladovaná těsnění nebyla nalezena.

Zjištěná místa výskytu: místnost kotelny ve sklepním prostoru viz Foto č. 16 a 17.

Foto č. 16 – Detail uložení plochého těsnění v přírubě potrubí.

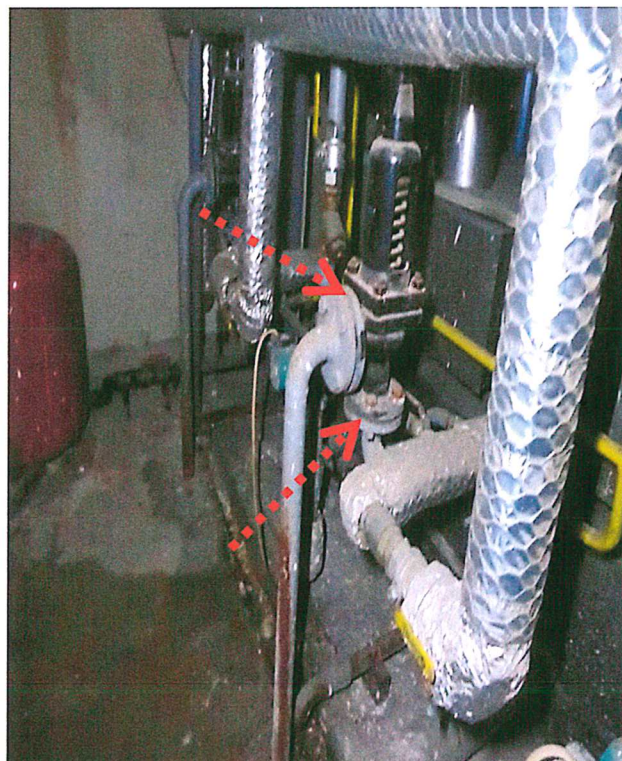
Foto č. 17 – Sklepní prostor, kotelna. Příruby tlakových potrubí těsněné plochými typy těsnění.
