MODERNIZACE TRATI
KLADNO (VČETNĚ) - Kladno-Ostrovec (VČETNĚ)

Část H.2
SO 06-47-01
Žst. Kladno, demolice trafostanice TS 4135

PROKÁZÁNÍ PŘÍTOMNOSTI AZBESTU

INSPEKČNÍ ZPRÁVA

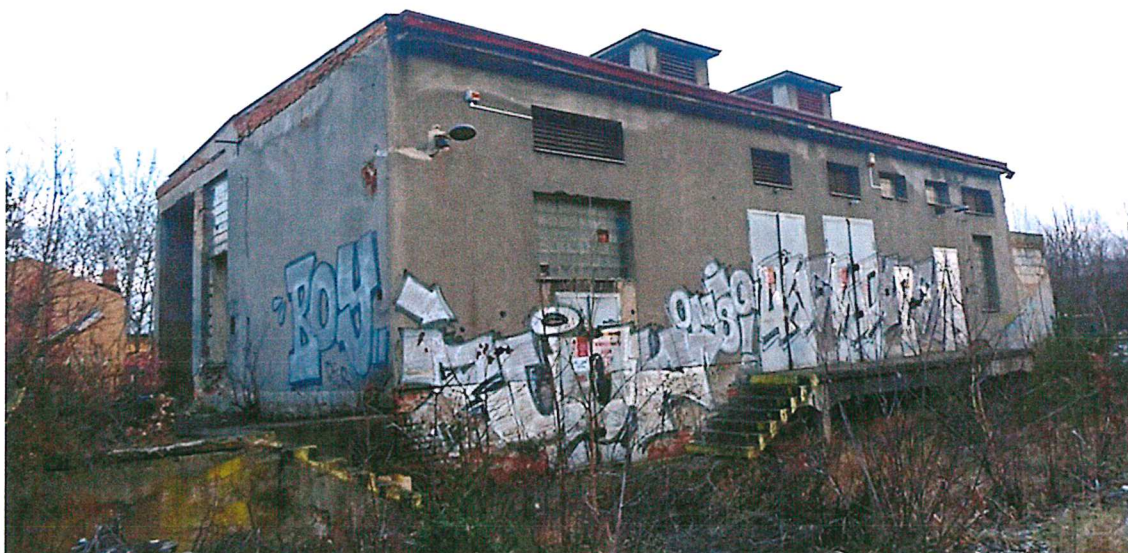
Foto č. 1 - Celkový pohled na objekt trafostanice, která byla předmětem inspekce

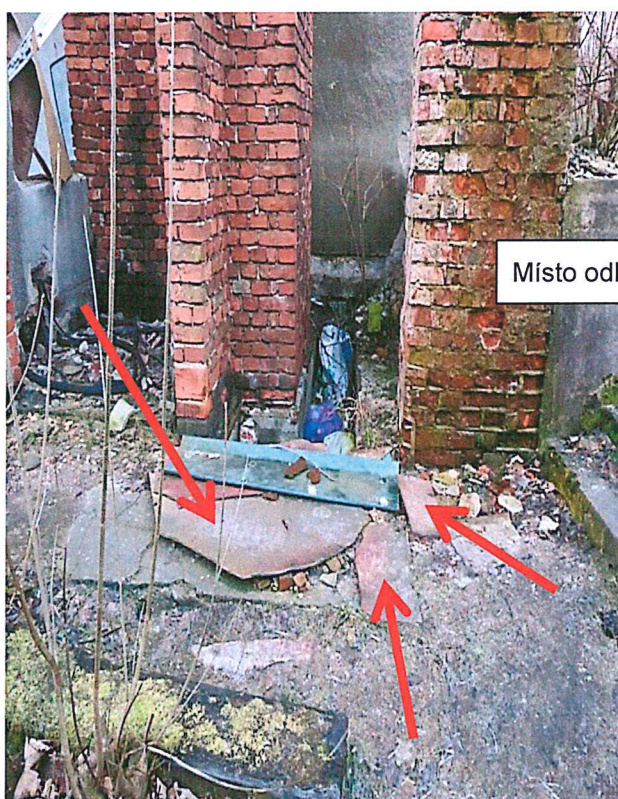
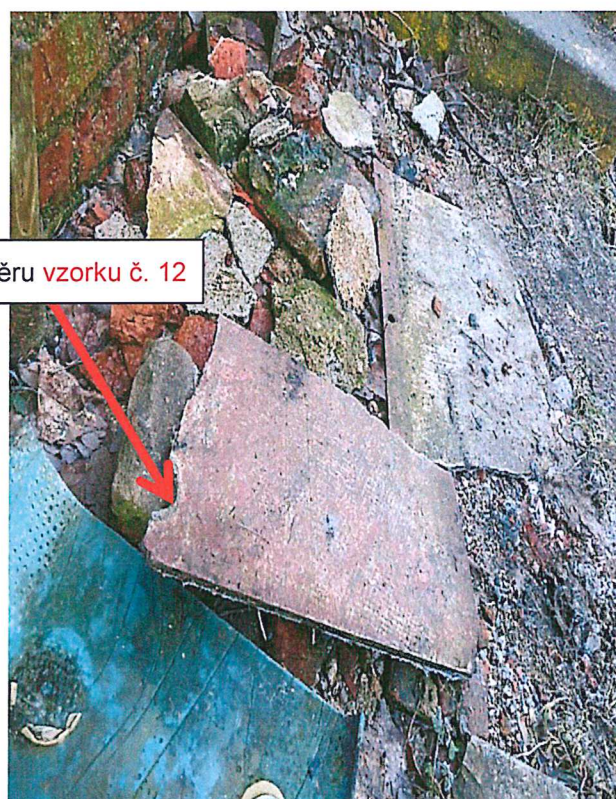
| PŘEHLED ODEBRANÝCH A ANALYZOVANÝCH VZORKŮ | | |
|---|---|--|
| 12 | PR2004661-001 | Azbestocementová deska volně ložená vně objektu viz Foto č. 2 a 3 |

Foto č. 2 – Celek.

Foto č. 3 – Detail.

Lokalizace místa odběru vzorku č. 12. Vně objektu, okolí zadního traktu.
Úlomky **azbestocementových desek** roztroušené v okolí objektu.

- **Azbestocementové desky** (silně vázaný azbestový materiál). Jedná se o větší či menší úlomky desek tloušťky cca 10 mm, které byly pravděpodobně dříve použity jako obklady nebo jiné konstrukční prvky v objektu.

Zjištěná místa výskytu: okolí zadního traktu objektu viz Foto č. 2 a 3.

| Parametr | Metoda | LOQ | Jednotka | Výsledek | NM | Výsledek | NM | Výsledek | NM |
|---|---|---|---|---|---|---|---|---|---|
| Azbest | S-ASB-MIC | - | - | Ano | --- | --- | --- | --- | --- |
| Chryzotil | S-ASB-MIC | - | - | detekováno | --- | --- | --- | --- | --- |

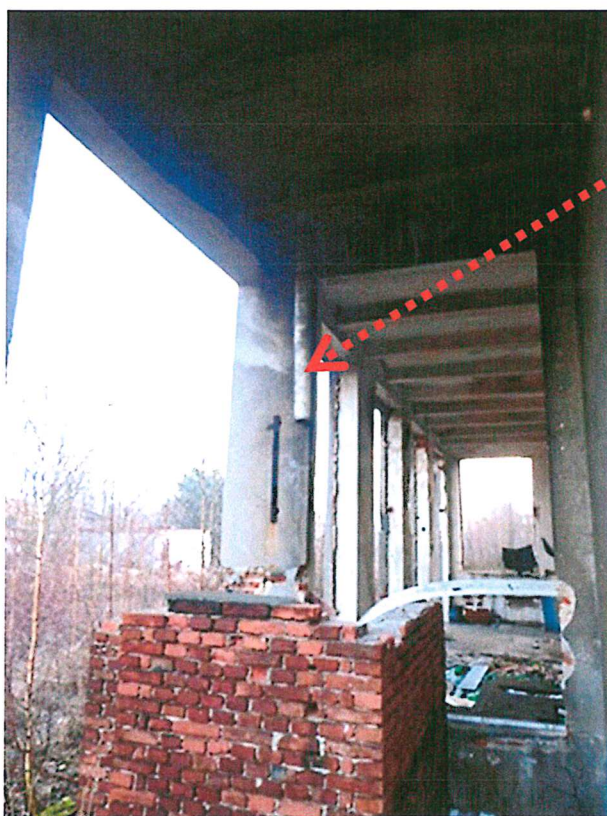
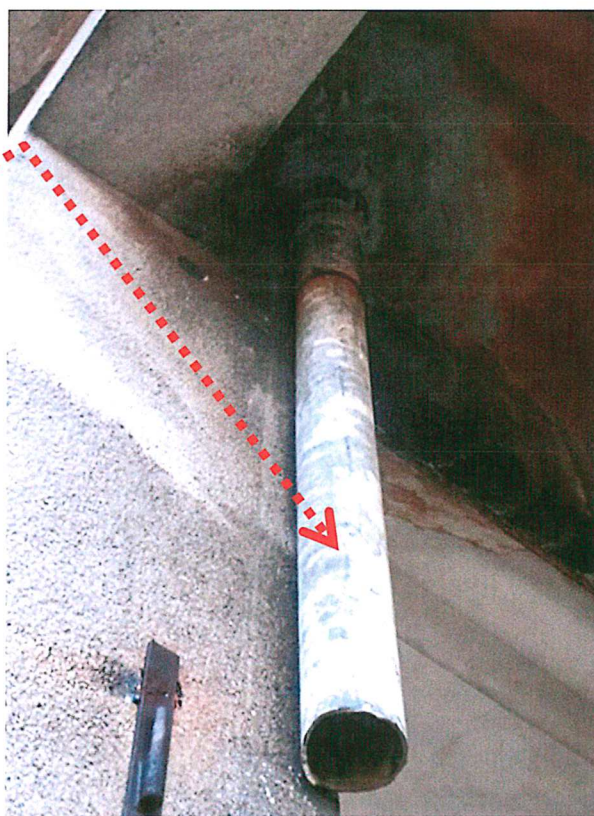
- b) **Azbestocementové roury** (silně vázaný azbestový materiál). Z bezpečnostních důvodů vzorek nebyl odebrán. Jedná se pravděpodobně o zbytek svodu / odvodnění ploché střechy.

Zjištěná místa výskytu: zastřešení zadního traktu objektu viz Foto č. 4 a 5.

Foto č. 4 – Celék.

Foto č. 5 – Detail.

Azbestocementové roury. Pravděpodobně zbytek svodu / odvodnění ploché střechy.
