MODERNIZACE TRATI
KLADNO (VČETNĚ) - Kladno-Ostrovec (VČETNĚ)

Část H.4
SO 08-47-01
Žst. Kladno-Ostrovec, demolice výpravní budovy

PROKÁZÁNÍ PŘÍTOMNOSTI AZBESTU

INSPEKČNÍ ZPRÁVA

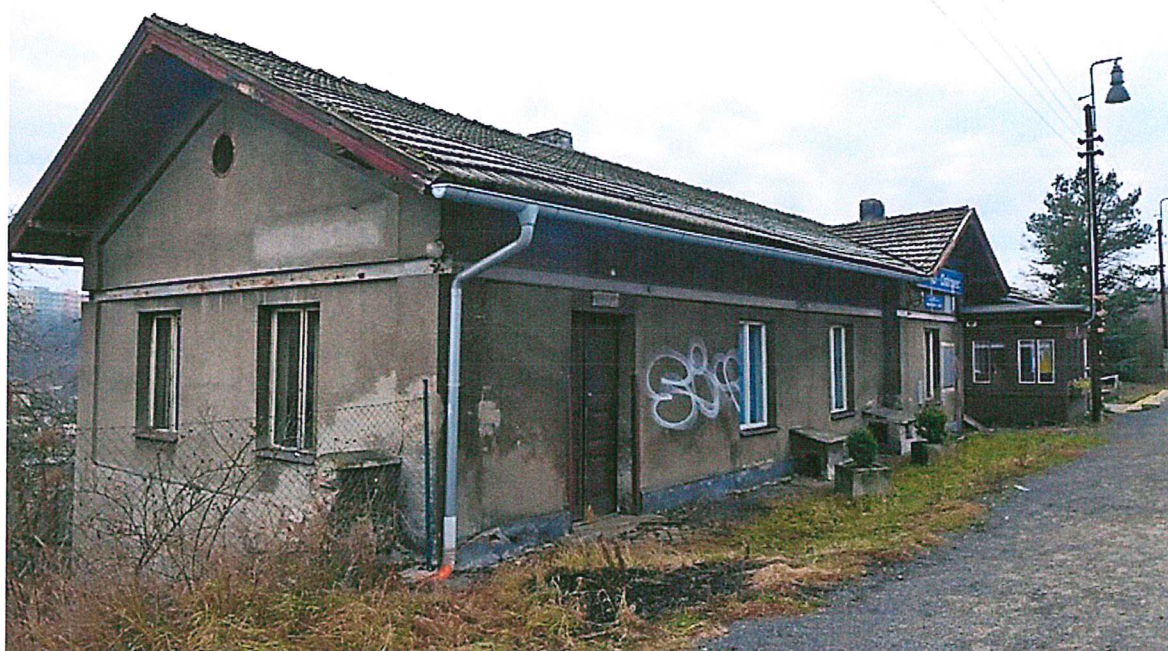
Foto č. 1 - Celkový pohled na výpravní budovu, která byla předmětem inspekce

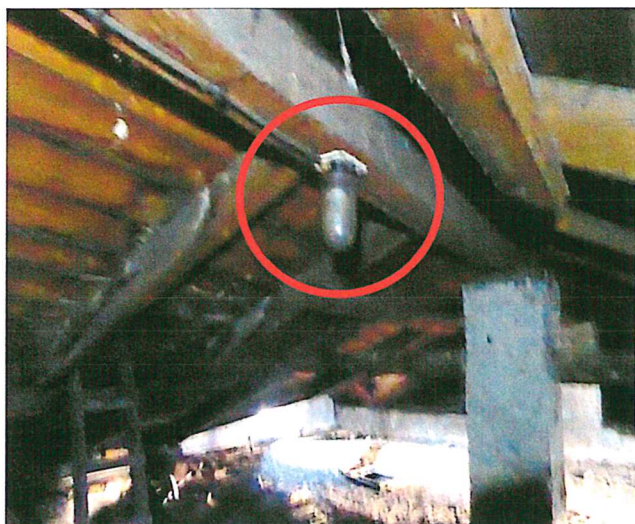
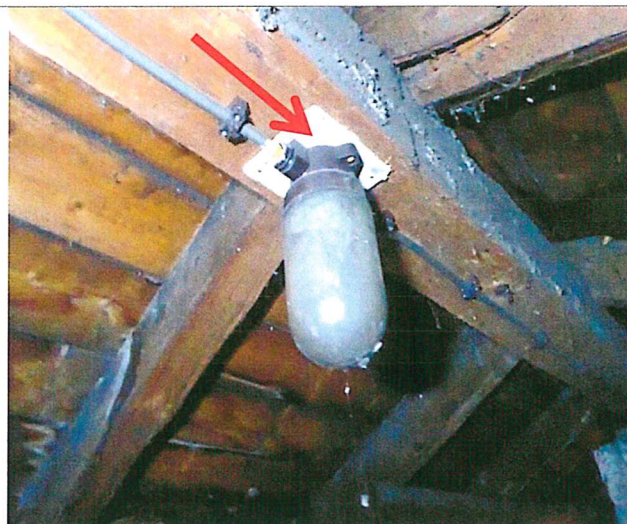
Foto č. 2 – Celek.

| PŘEHLED ODEBRANÝCH A ANALYZOVANÝCH VZORKŮ | | |
|---|---|---|
| 13 | PR2004663 - 001 | Azbestová podložka pod svítidlem na dřevěné konstrukci v půdním prostoru viz Foto č. 2 a 3 |

Lokalizace místa odběru **vzorku č. 13**. Výpravní budova, půdní prostor vlevo od vstupu. **Azbestová podložka pod svítidlem.**

- a) **Podložky pod elektroinstalačními prvky** (slabě vázaný azbestový materiál). Jedná se o izolační destičky pod svítidly, zásuvkami, rozvodnými krabicemi atd.

Zjištěná místa výskytu: půdní prostory viz Foto č. 2 a 3.

| Parametr | Metoda | LOQ | Jednotka | Výsledek | NM | Výsledek | NM | Výsledek | NM |
|---|---|---|---|---|---|---|---|---|---|
| Azbest | S-ASB-MIC | - | - | Ano | --- | Ano | --- | Ano | --- |
| Chryzotil | S-ASB-MIC | - | - | detekováno | --- | detekováno | --- | detekováno | --- |

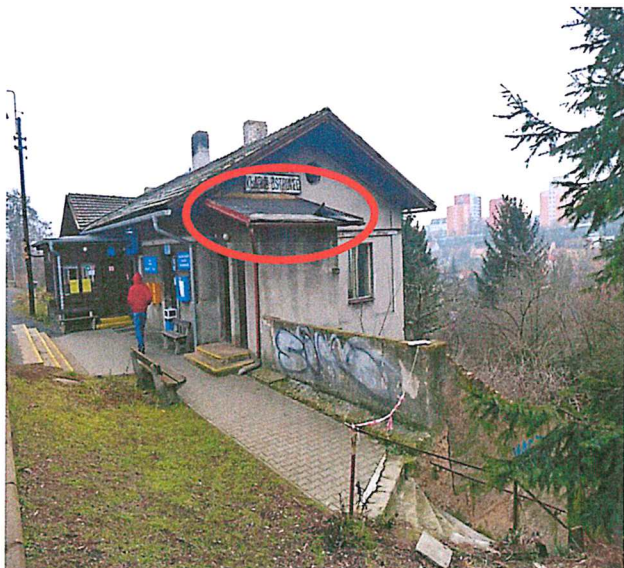
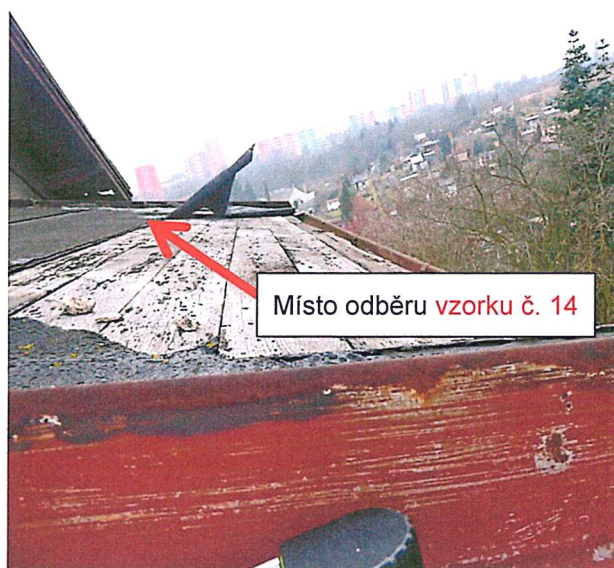
Foto č. 4 – Celek.

| PŘEHLED ODEBRANÝCH A ANALYZOVANÝCH VZORKŮ | | |
|---|---|---|
| 14 | PR2004663 - 002 | Azbestový asfaltový pás jako střešní krytina pultové střechy toalet viz Foto č. 4 a 5 |

Lokalizace místa odběru **vzorku č. 14. Azbestové asfaltové pásy** jako střešní krytina pultové střechy přístavku toalet.

- b) **Azbestové asfaltové pásy jako střešní krytina** (silně vázaný azbestový materiál).

Zjištěná místa výskytu: plocha střecha přístavku toalet viz Foto č. 4 a 5.

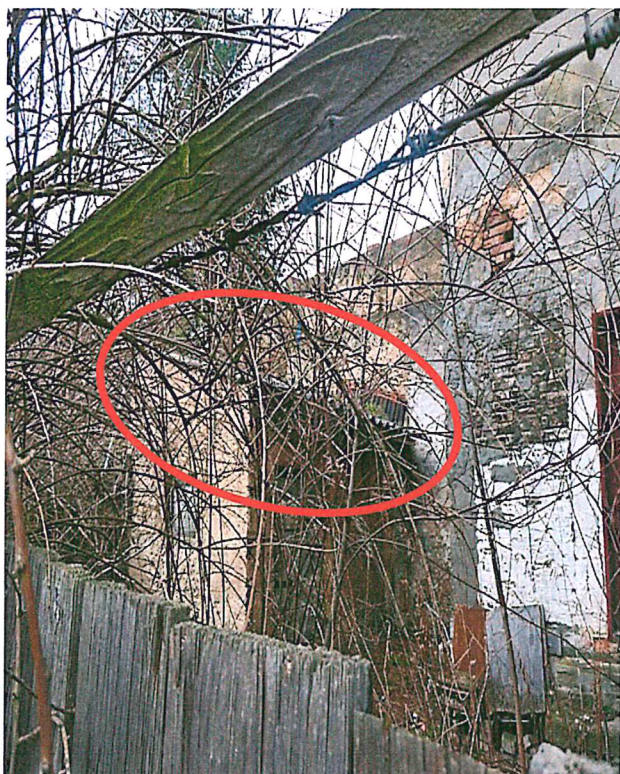
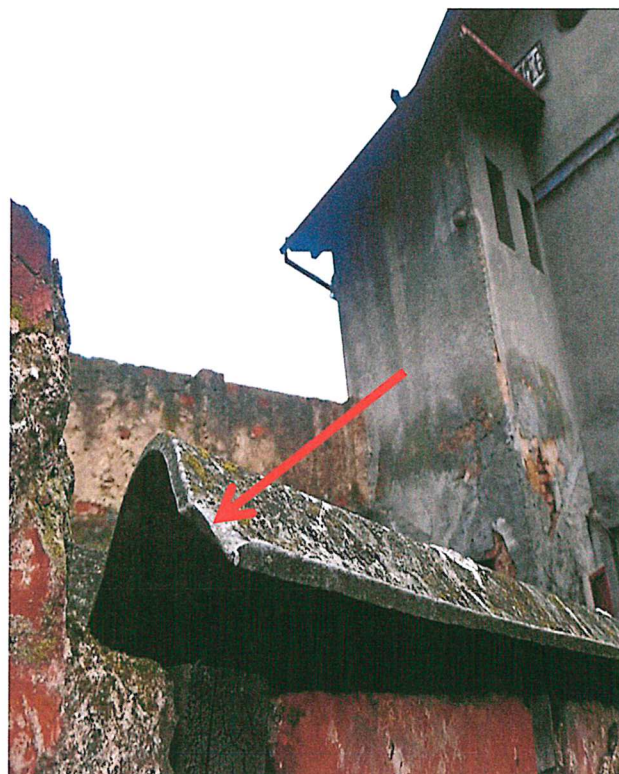
Foto č. 6 – Celek.

| PŘEHLED ODEBRANÝCH A ANALYZOVANÝCH VZORKŮ | | |
|---|---|---|
| 15 | PR2004663 - 003 | Azbestocementová vlnitá deska jako střešní krytina pultové střechy kůlny viz Foto č. 6 a 7 |

Lokalizace místa odběru **vzorku č. 15. Azbestocementová vlnitá střešní krytina** pultové střechy kůlny.

- c) **Azbestocementové vlnité desky** (silně vázaný azbestový materiál).

- střešní krytina pultové střechy kůlny viz Foto č. 6 a 7.
- úlomky desek; sklepní prostory v nejvzdálenější místnosti nalevo od vchodu do sklepa viz Foto č. 8.

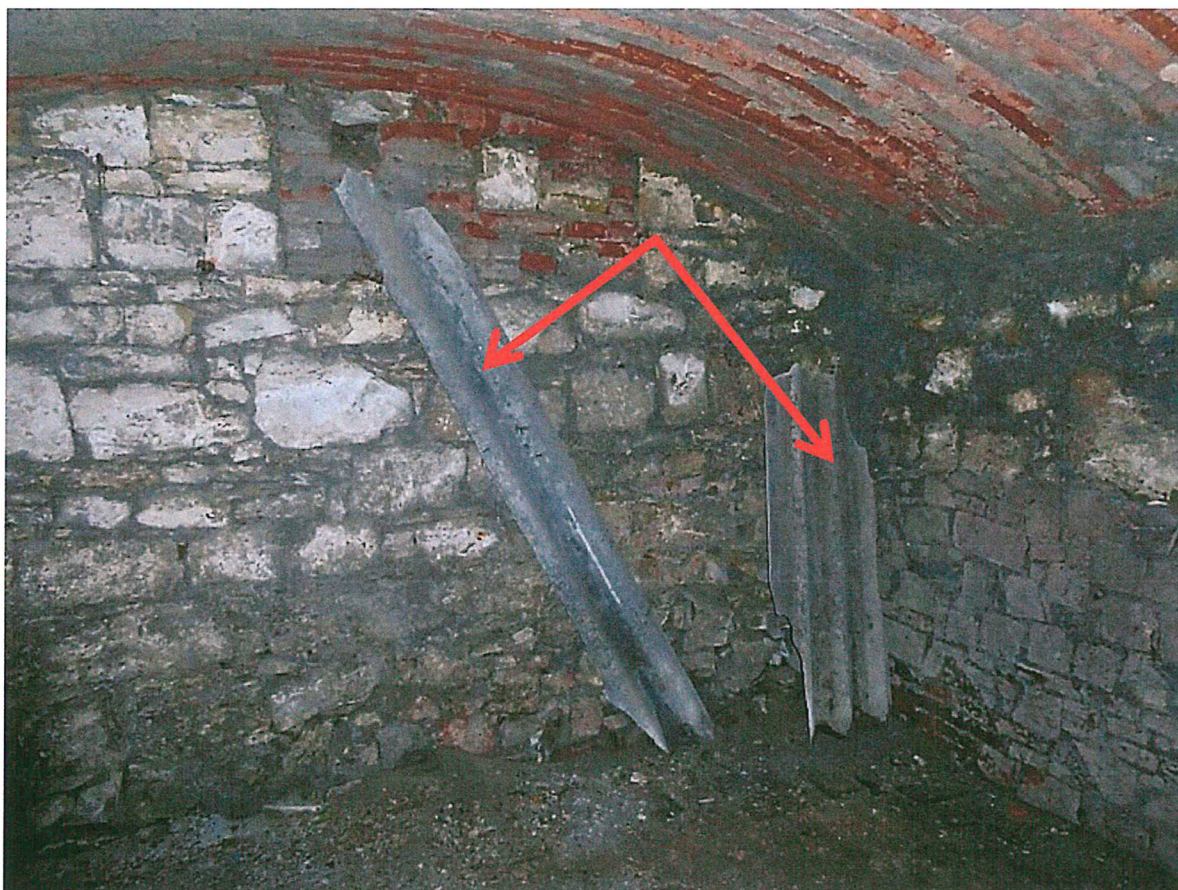
Foto č. 8 – Sklepní prostory výpravní budovy. Velké úlomky azbestocementových vlnitých desek.
