Protokol o podrobné prohlídce

mostního objektu provedené dle Vyhlášky MD č. 177/1995 Sb.
a předpisu SŽDC S5 Správa mostních objektů

TÚ 1733 Kácov (mimo) – Světlá nad Sázavou (mimo)		DÚ 08 Zruč n/Sázavou - Vlastějovice	evd. km 19,608
Objekt most	Širá trať	Vžitý název: Vlastějovice - Březina	
délka mostu 89,35 m	počet otvorů 2	počet kolejí na mostě 1	elektrizace: ne
Objednatel: Správa železnic, státní organizace, OR Praha		rychlost na mostě / rychlost traťová [km/h]: 40/60	Traťová třída zatížení s přidruženou rychlostí: C3-60
návrh hodnocení stavebního stavu 2/1	Vedoucí regionálního pracoviště Jindřich Bartoš		Rok podrobné prohlídky 2021

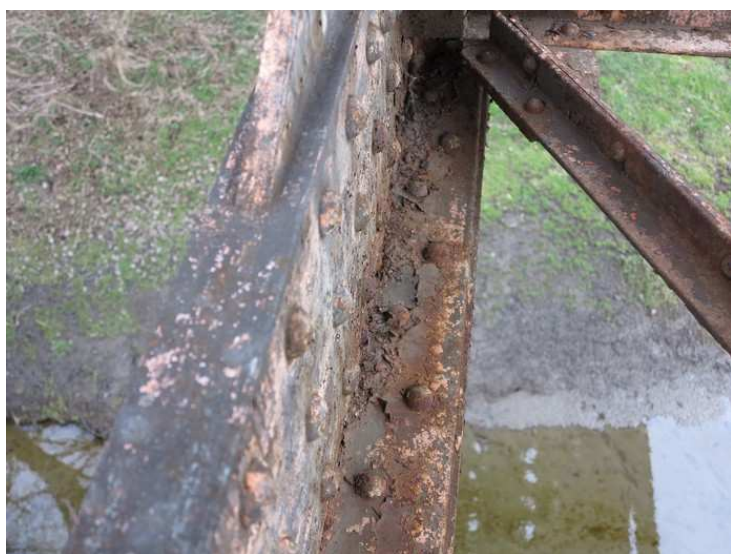
- Hlavní nosníky: nátěr všech prvků praská, loupe se s prostupující korozí, místy s důlkovou korozí až 1 mm.
Na dolních pasových úhelnících se místy drží nečistoty a jsou oslabeny korozí (viz foto č. 4).
V koncích dolních pásnic hlavních nosníků narůstá štěrbinová koroze až 10 mm.
Mezi plechy dolních stojin v poli č. 1 - 6 narůstá štěrbinová koroze až 5 mm (viz foto č. 5).
V místech napojení dolního příčného ztužení jsou dolní pasové úhelníky místy oslabeny korozí o 1 - 2 mm.
Diagonály a svislice hlavních nosníků jsou v dobrém stavu, pouze s oloupaným nátěrem a prostupující korozí.
Stav PKO: koroze cca 40 % (Ri 5).

Foto č. 4
K 02 - dolní úhelníky, oslabení korozí

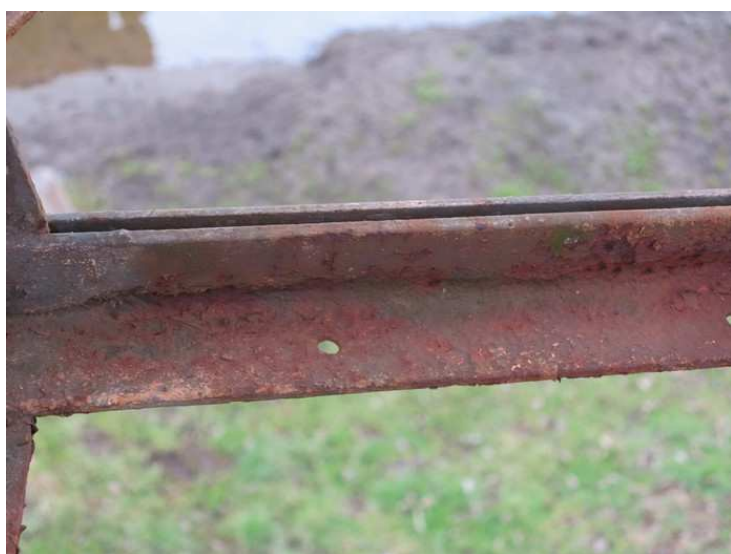
- Ztužení:
 - Dolní příčné ztužení v místě napojení na hlavní nosníky jsou úhelníky vlevo i vpravo oslabeny důlkovou korozí do hloubky až 2 mm, místy s okraji do ostra (viz foto č. 6). Místy jsou úhelníky oslabeny důlkovou korozí i ve střední části.

Foto č. 6
K 02 - dolní příčné ztužení, oslabení korozí konců úhelníků
