SO 03-19-02
Most v km 166,320

GEOTECHNICKÝ A STAVEBNĚTECHNICKÝ PRŮZKUM

Objednatel: SUDOP BRNO, spol. s.r.o.
Kounicova 26, 611 36 Brno
Zhotovitel: GeoTec-GS, a.s.
Chmelová 2920/6, 106 00 Praha 10
Název zakázky zhotovitele: Brno-Maloměřice - Adamov - Blansko, GTP
Zakázkové číslo zhotovitele: 2018 - 365

Geotechnický a stavebnětechnický pasport

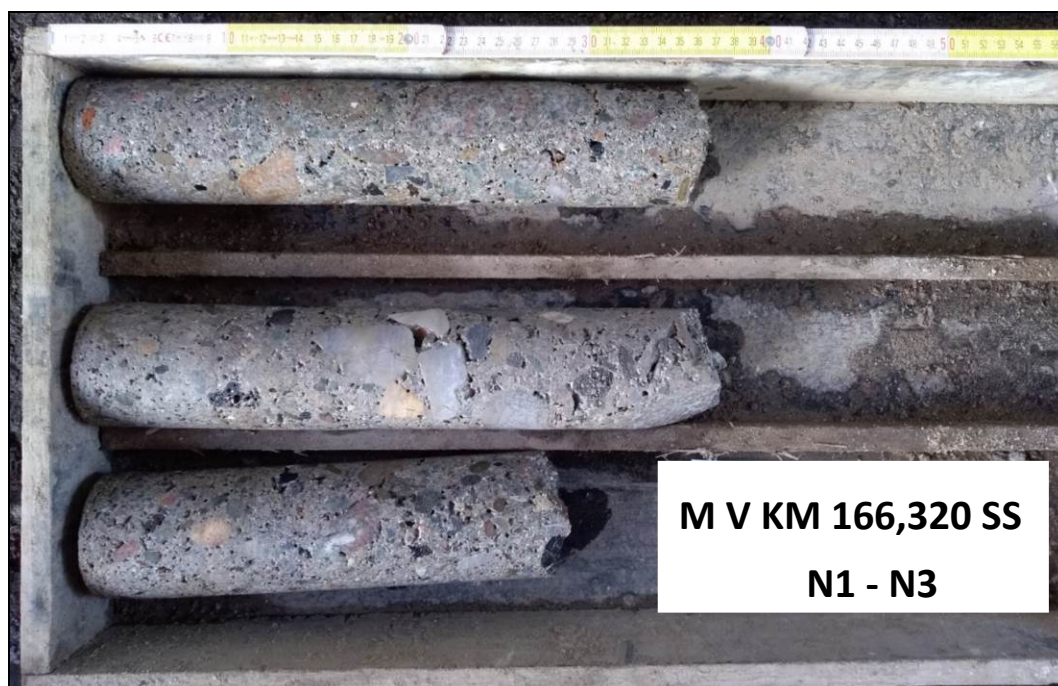
Obr. č. 1 - diagnostické návrty do spodní části spodní stavby N1 - N3

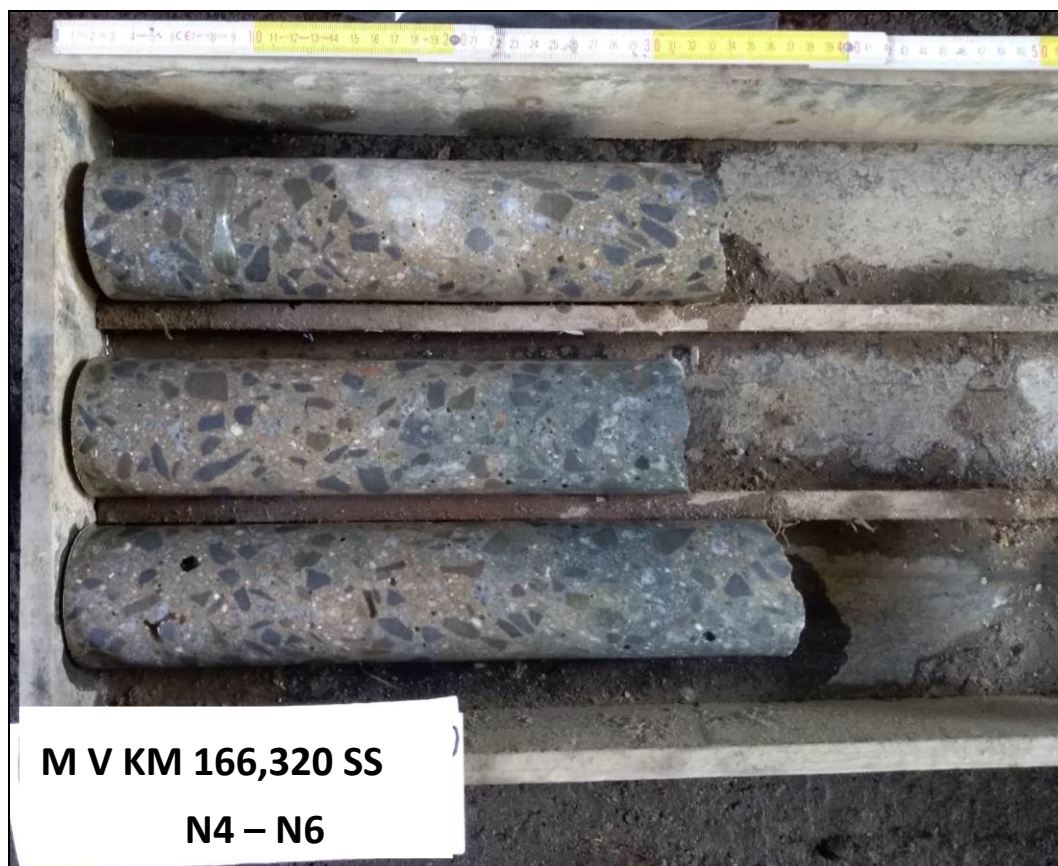
Obr. č. 2 - diagnostické návrty do horní části spodní stavby N4 a N6

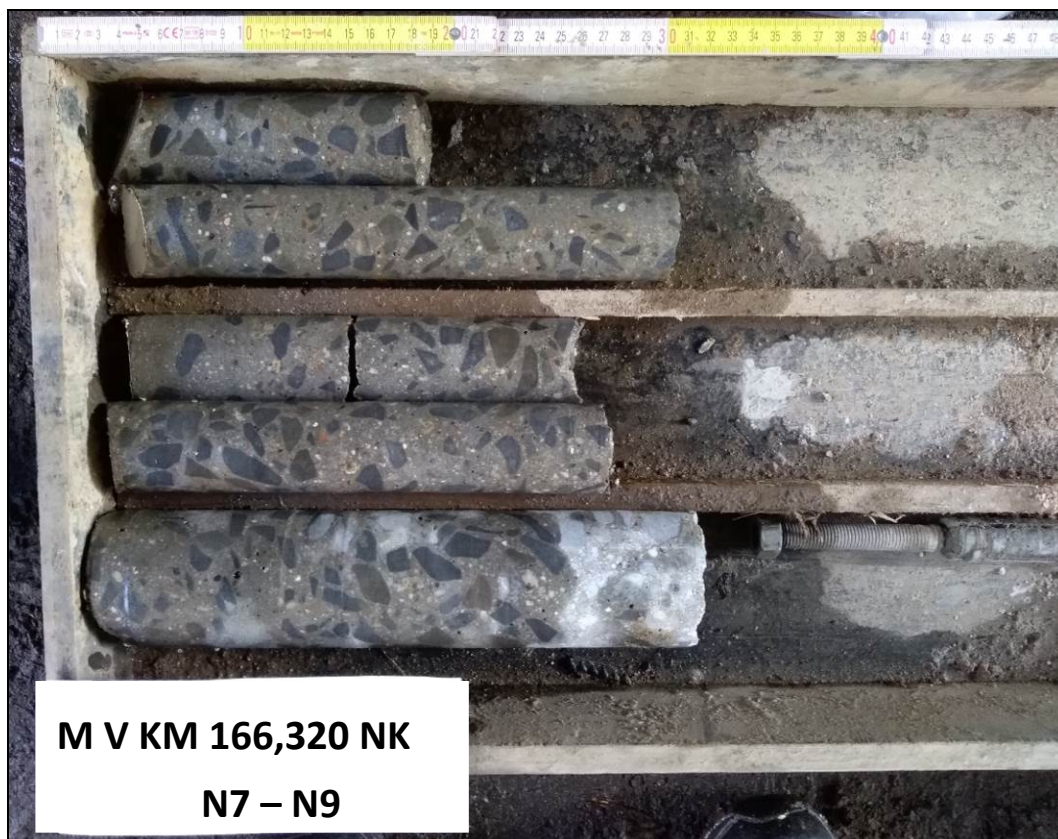
Obr. č. 3 - diagnostické návrty do nosné konstrukce N7 – N9

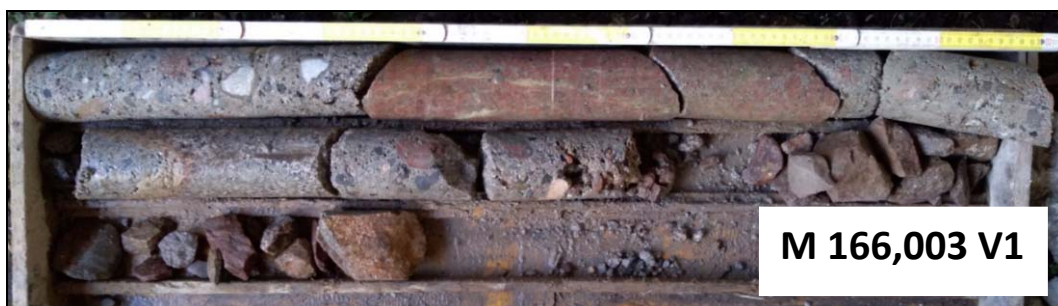
- tloušťka opěry Adamov je v místě vrtu V1 cca **1,60 m**
- základová spára opěry Adamov je v místě vrtu Š1 cca **4,75 m** pod spodním lícem nosné konstrukce (v místě vrtu cca 2,4m pod úrovní terénu)
- návrtý N1 - N3 do spodní části opěry Maloměřice, N4 - N6 do horní části opěry Maloměřice a N7 - N9 do čela levé části NK byly provedeny pro odběry vzorků betonu z konstrukce

Obr. č. 4 - diagnostický vrt V1 - směr Adamov

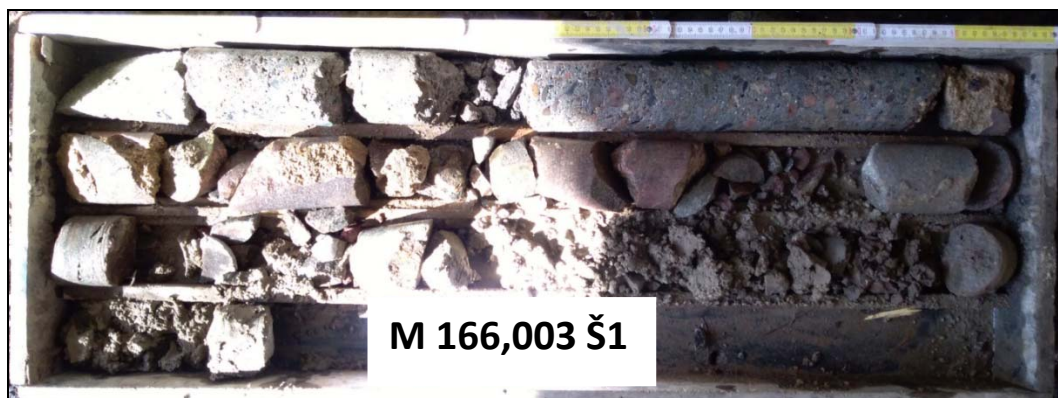
Obr. č. 5 - diagnostický vrt Š1 - směr Adamov

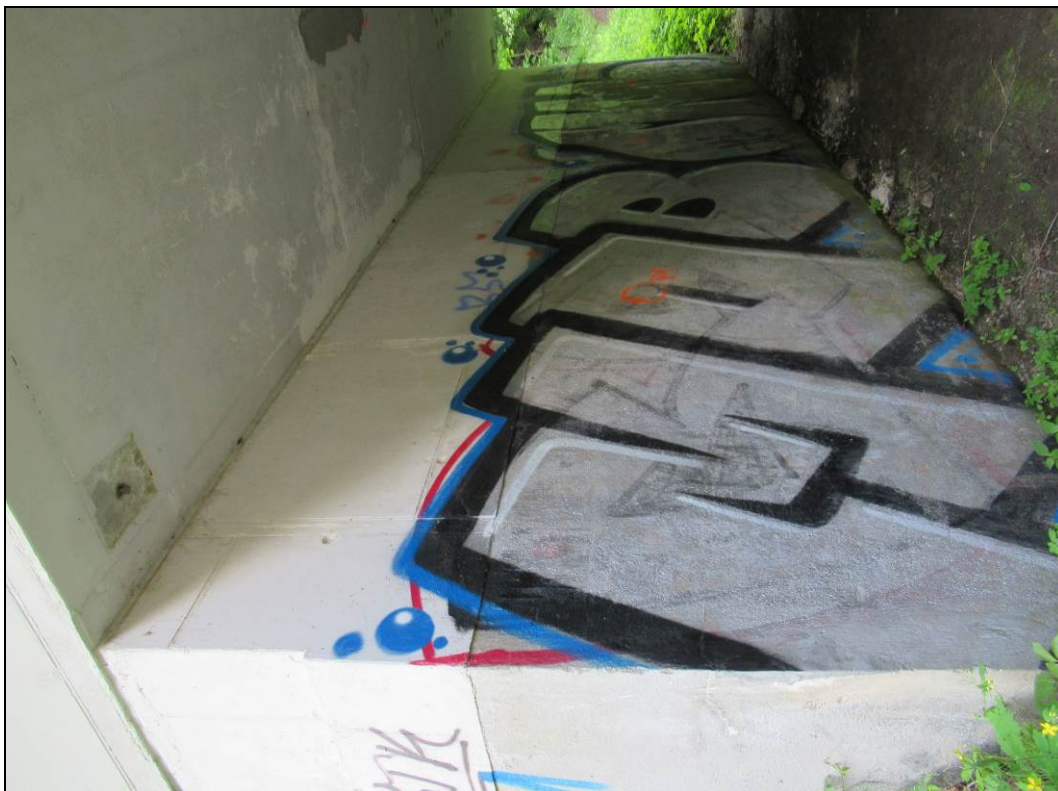
- spodní část dříku SS je z prostého betonu, který je v líci většinou pevný a bez poruch, ojediněle se v líci vyskytují vlasové trhliny doprovázené povrchovým opadem betonu odhalujícím kamenivo betonu (cca 3 % povrchu SS). Vnitřní beton je pak s nižším obsahem pojiva, křehký a mezerovitý, se zapracovanými kameny a balvany místních granodioritů.

Obr. č. 7 - pohled na opěru Maloměřice, odtrhové zkoušky P1 - P3 byly provedeny na spodní části spodní stavby

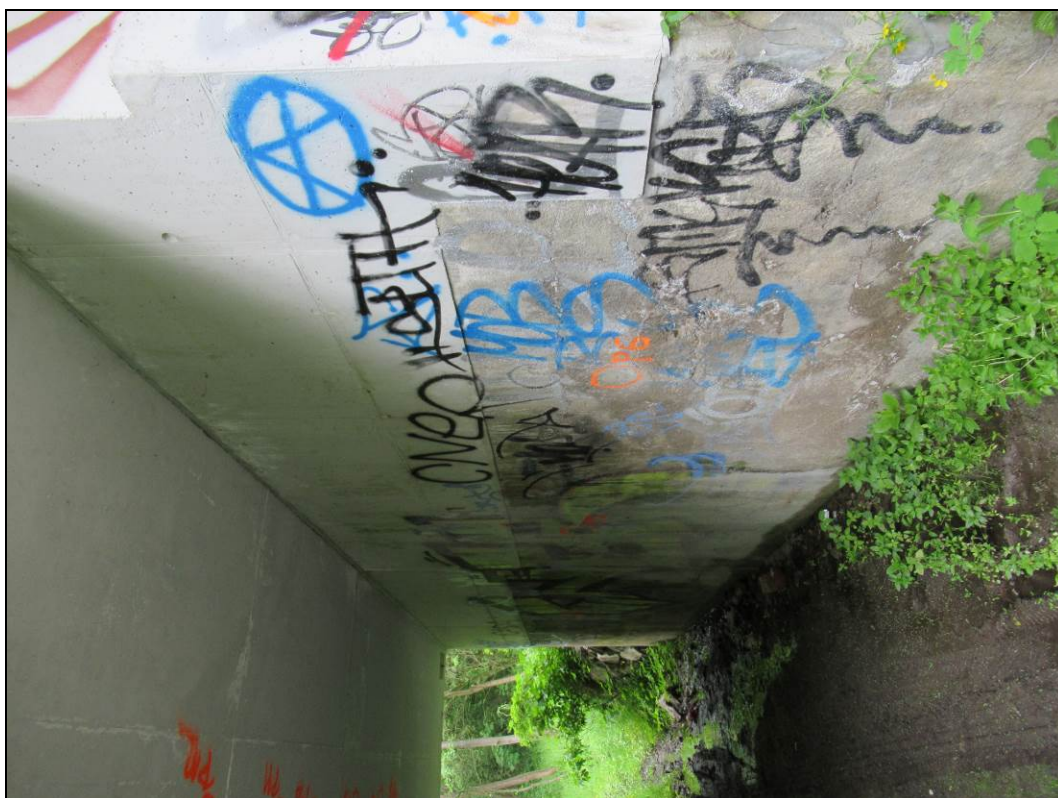
Obr. č. 8 - pohled na opěru Adamov, odtrhové zkoušky P4 - P6 byly provedeny na spodní části spodní stavby

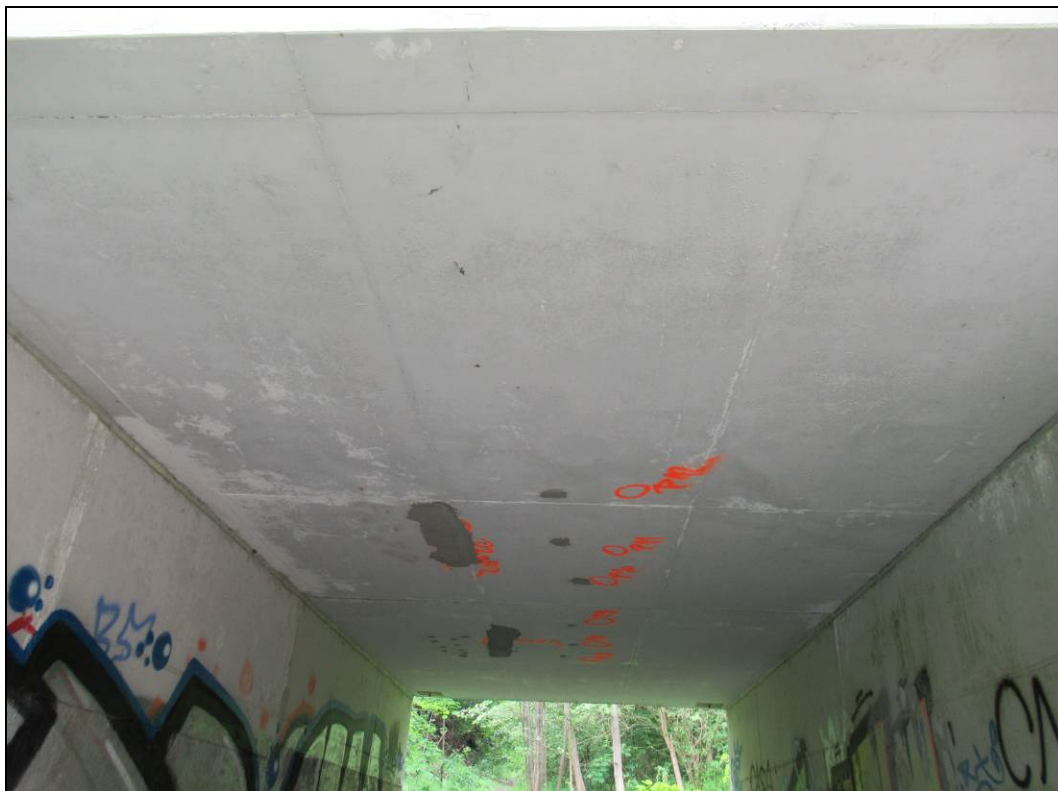
- NK je tvořena prefabrikovanou železobetonovou vanou rozdělenou podélně dilatační spárou na levou a pravou část. Beton ve spodním líci a na čelech NK je pevný, hladký a bez poruch.
- dilatační spára a stejně tak spára mezi NK a SS je vyplněná a bez průsaků
- spárou mezi NK a SS nedochází k průsakům, NK je suchá

Obr. č. 9 - pohled na nosnou konstrukci, odtrhové zkoušky P7 - P9 byly provedeny na spodním líci NK levé části, P10 - P12 pak na pravé části NK. Sondy pro ověření výztuže SNK1 a SNK2 jsou patrné vlevo od odtrhových zkoušek.

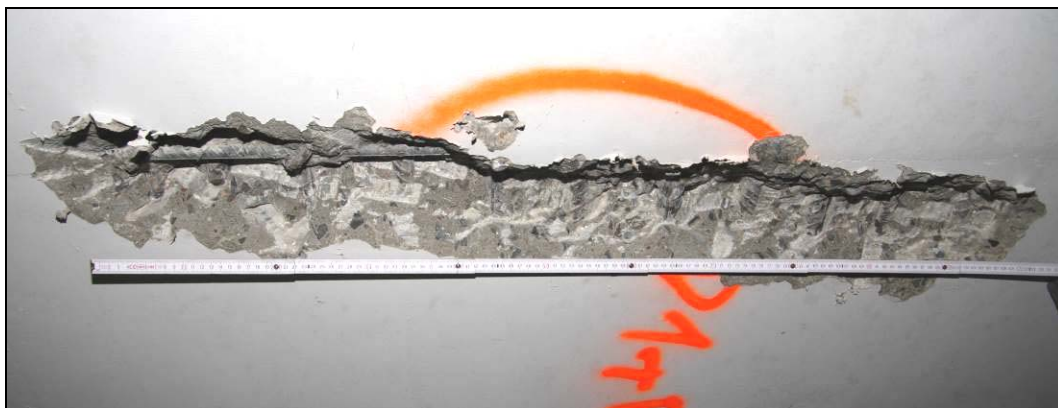
- ověřená hloubka karbonatace betonu: 10 - 24 mm
- ověřené krytí hlavní tahové výztuže - pouze v sondě do NK: 40 - 44 mm

Obr. č. 10 - detailní pohled do sondy SNK1, provedené pro ověření hlavní tahové výztuže ve spodním líci NK, levé části

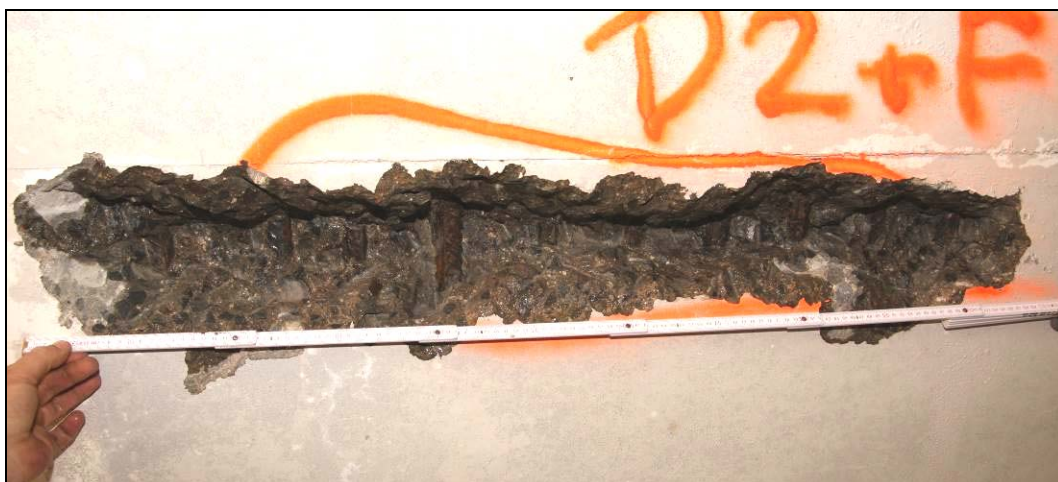
- ověřená hloubka karbonatace betonu: 5 - 13 mm
- ověřené krytí hlavní tahové výztuže - pouze v sondě do NK: 80 - 90 mm
- z naměřených hodnot a statistického zpracování lze konstatovat:
 - zjištěné hloubky karbonatace a krytí výztuže se vzájemně nepřekrývají a to ani v rozšířené predikci ze statistického vyhodnocení (viz příloha 10)
 - výztuž NK by dle zjištěných hodnot měla být stále chráněna alkalitou betonu, tato informace se dále opírá o zjištěný dobrý stav nosné konstrukce ověřený vizuální prohlídkou

- korozní stav hlavní tahové výztuže:
 - levá deska - většinou bez koroze (95% plochy výztuže), ojediněle povlaky povrchové koroze (max. 5% plochy výztuže), bez korozních úbytků
 - pravá deska - většinou bez koroze (80% plochy výztuže), místy povlaky povrchové koroze (20% plochy výztuže), bez korozních úbytků
- vedlejší smyková výztuž kolmá na hlavní tahovou výztuže je tvořena válcovanou kruhovou žebírkovanou výztuží průměru 12 mm - byla zastižena pouze v sondě u levé desky
- korozní stav hlavní tahové výztuže:
 - levá deska - většinou bez koroze (95% plochy výztuže), ojediněle povlaky povrchové koroze (max. 5% plochy výztuže), bez korozních úbytků

Obr. č. 11 - detailní pohled do sondy SNK2, provedené pro ověření hlavní tahové výztuže ve spodním líci NK, pravé části
