## 1. Účel dokumentace

Předmětem dokumentace je posouzení aktuálního stavebního stavu konstrukcí, včetně jeho vyhodnocení pro další užívání zastřešení nástupišť v žst. Ostrava Vítkovice – tedy:

- samostatné zastřešení ostrovního nástupiště č.2 (vlaštovky)
- samostatné zastřešení jednostranného nástupiště č.1 u VB (vlaštovky)

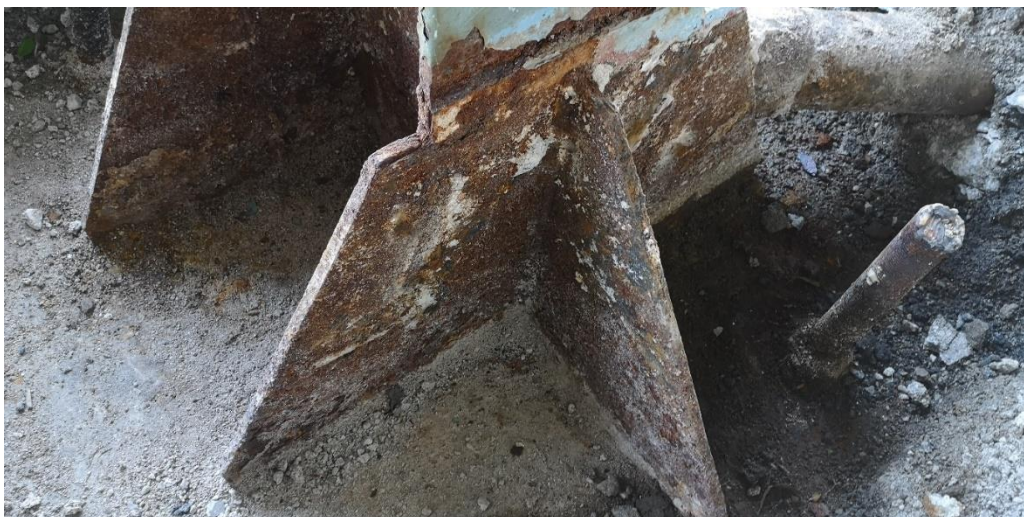
Byla zjištěna přítomnost hloubkové koroze oceli, zejména v oblasti bezprostředně poblíž úrovně nástupiště. Po otryskání byly změřeny korozní úbytky v řádu 2-4 mm, nikoliv však v celém obvodu průřezu. V souvislosti se zkoumanými sloupy byly však odhaleny i 2 sloupy, které jsou součástí lávky, s výrazně vyšším korozním napadením a také významným korozním úbytkem až do výše cca 50% průřezové plochy. Existuje tedy reálná možnost, že i některé sloupy zastřešení, které nebyly v aktuálním průzkumu zahrnuty, budou oslabeny – navrhuje se tedy v dalších pracích rozšíření tohoto průzkumu.

Patní oblast sloupu před tryskáním

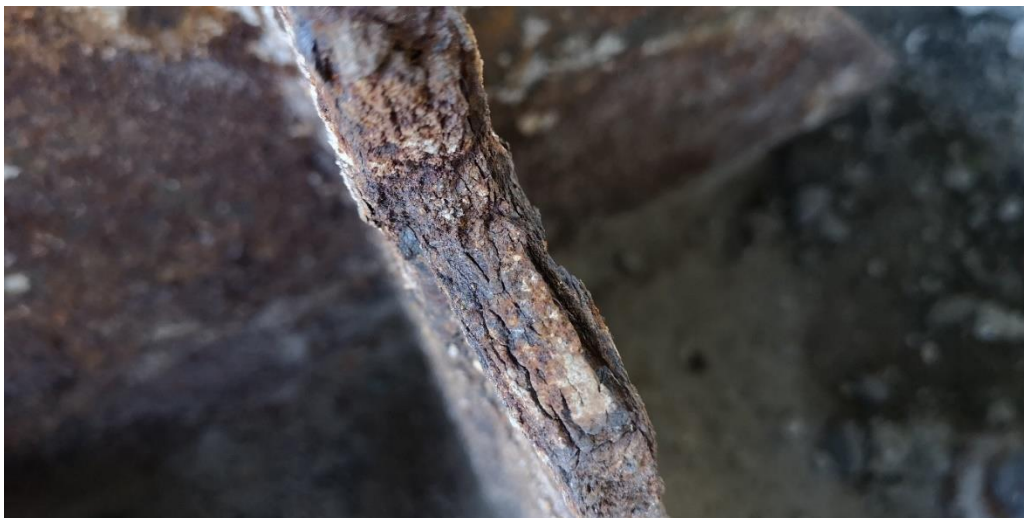
Výztuhy, svary a kotvení bez významného korozního poškození.

Výztuha paty sloupu před tryskáním

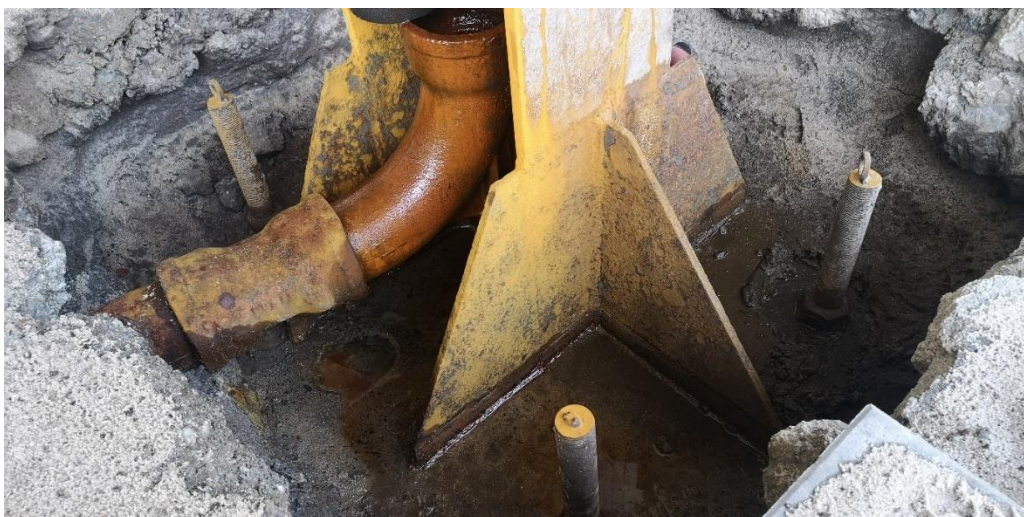
Patní oblast sloupu po tryskání

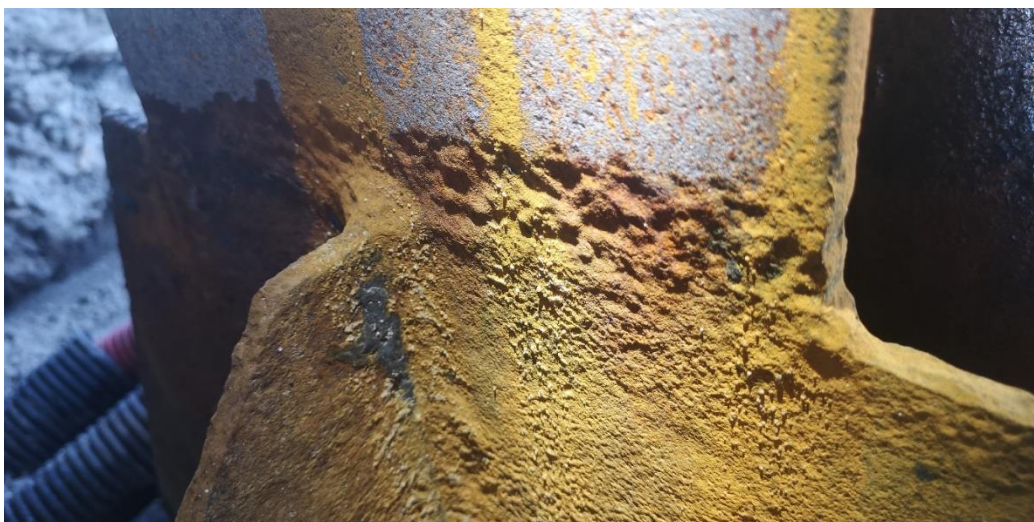
Korozní úbytek průřezu v úrovni povrchu nástupiště

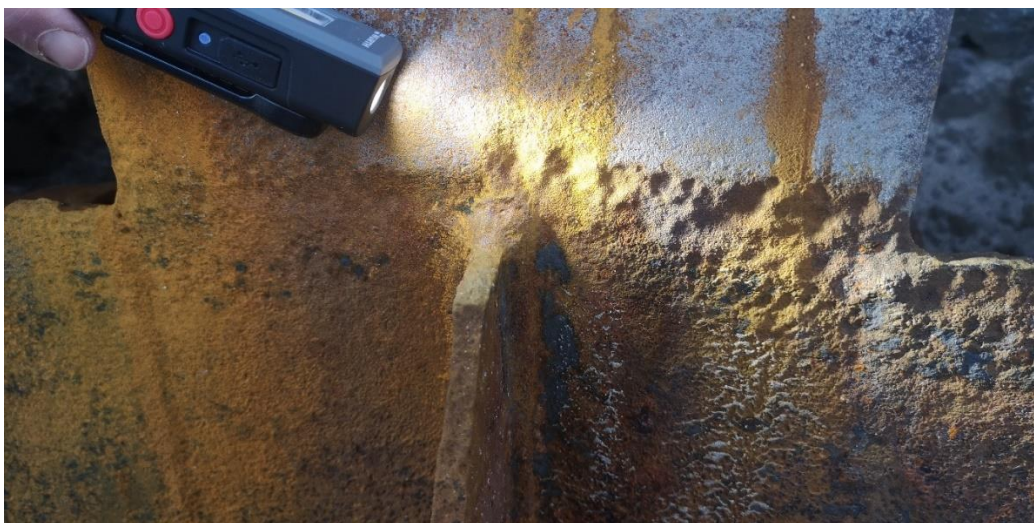
Korozní úbytek průřezu v úrovni povrchu nástupiště

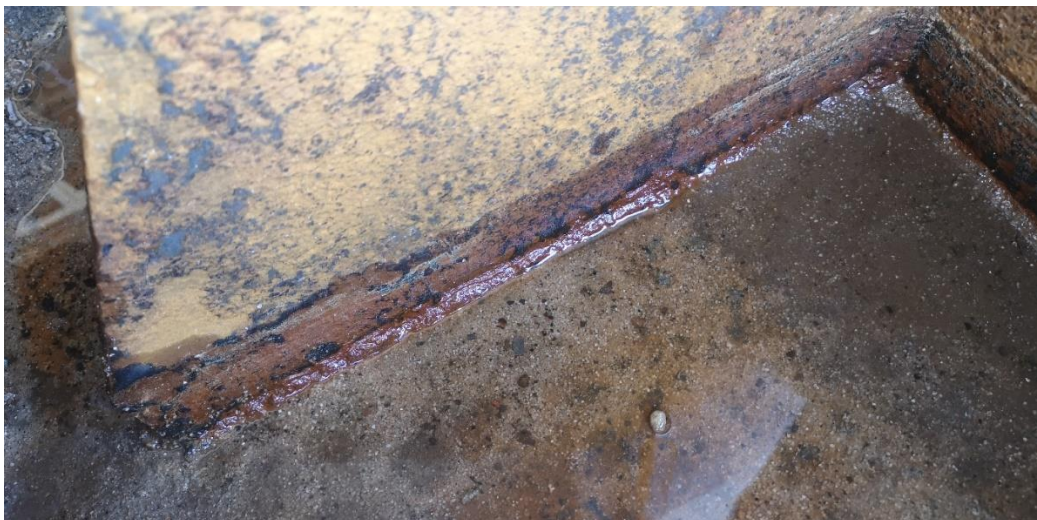
Stav svarů v patě sloupu

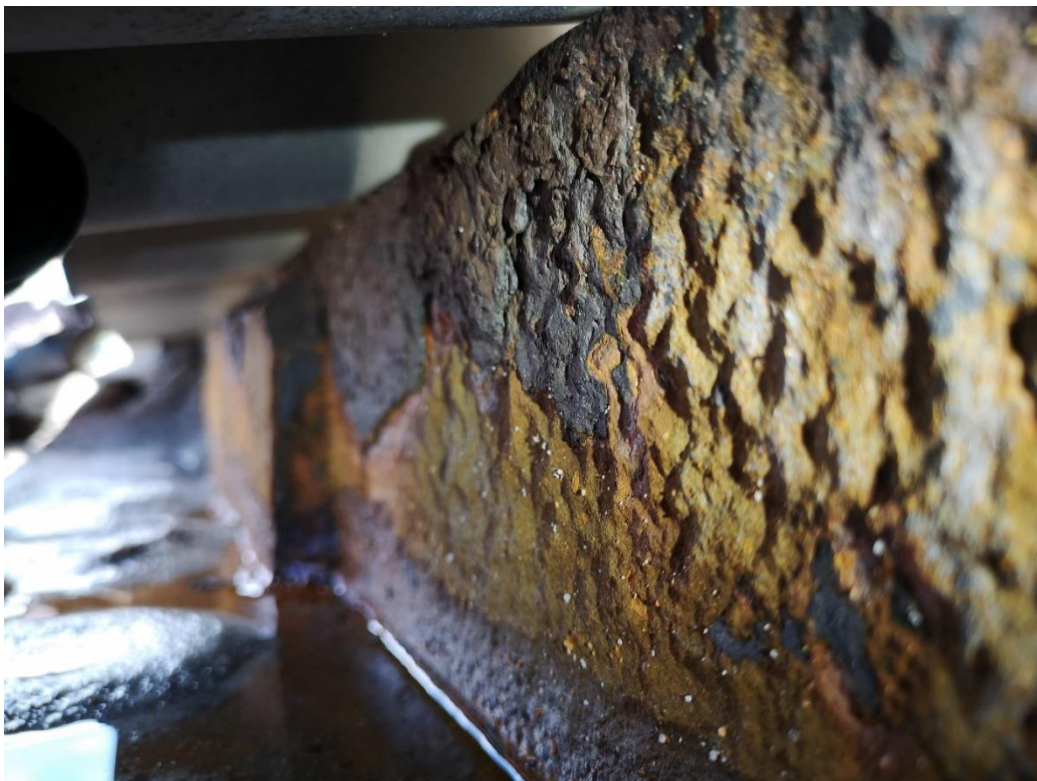
Byla zjištěna hloubková koroze horní pásnice a částí stojin nad touto pásnicí, tedy celá část průřezu tvořící úžlabí. Odhadované korozní úbytky jsou až do výše 5 mm, a to v podstatě v celé délce zastřešení.

Korozní poškození úžlabí pátevního nosníku

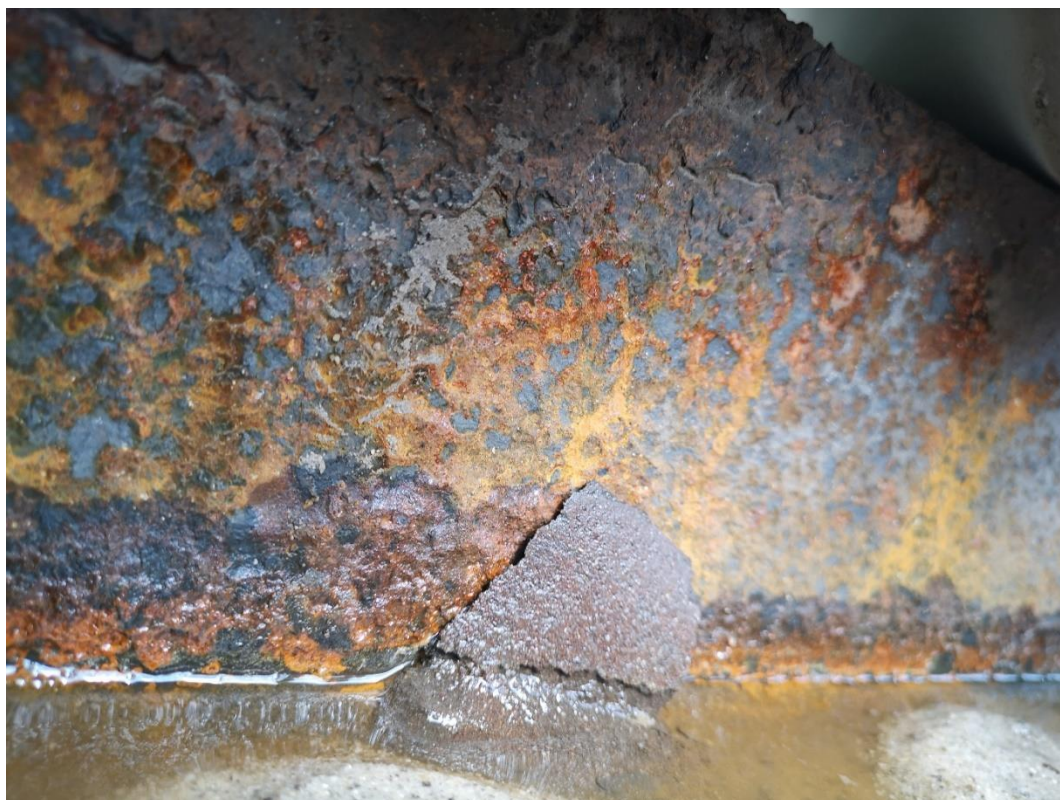
Korozní poškození úžlabí páteřního nosníku

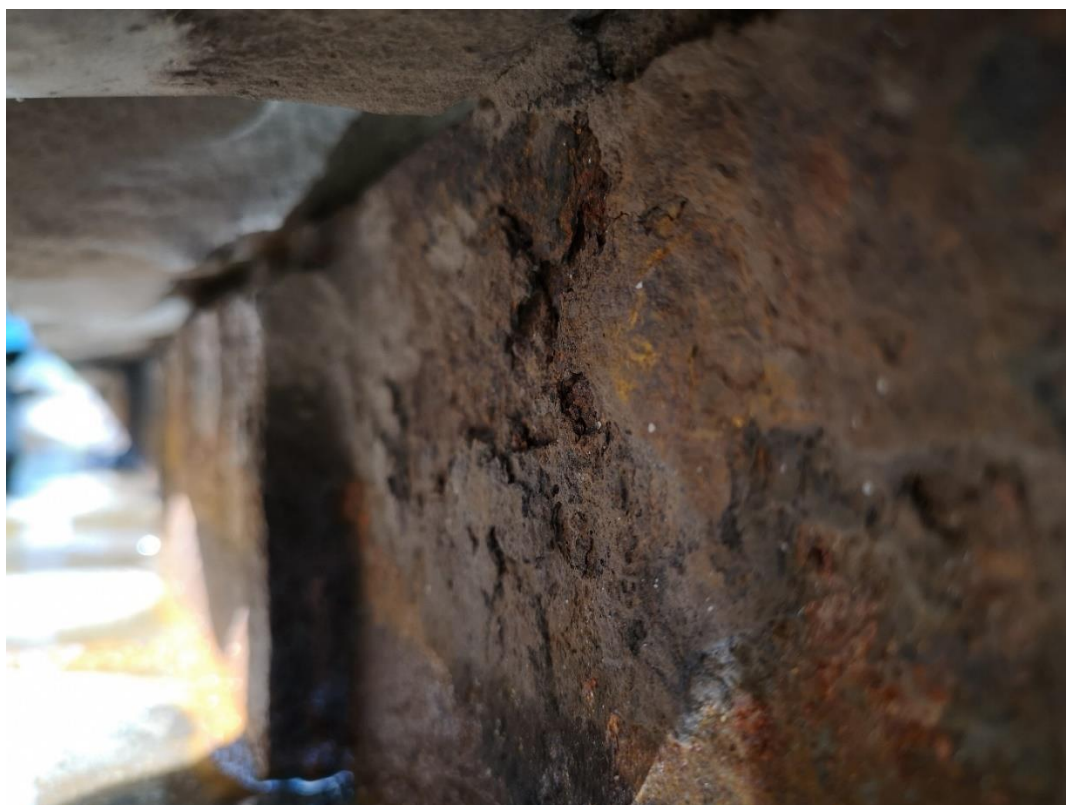
Korozní poškození úžlabí páteřního nosníku

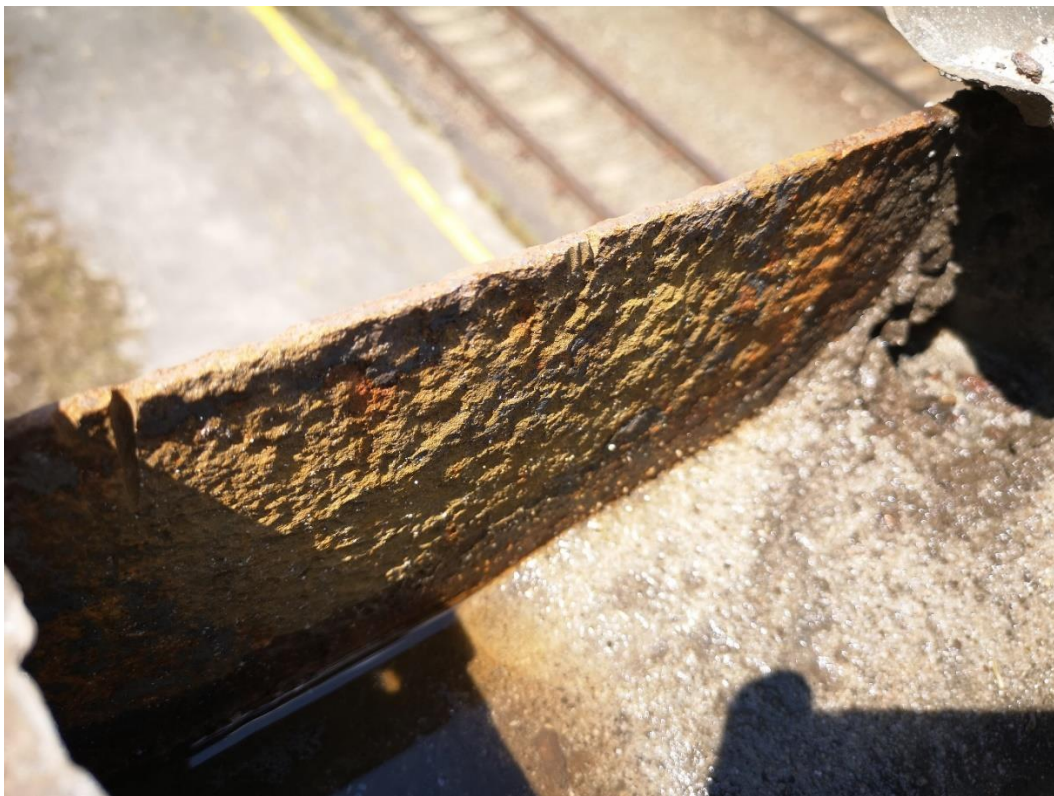
Korozní poškození úžlabí páteřního nosníku

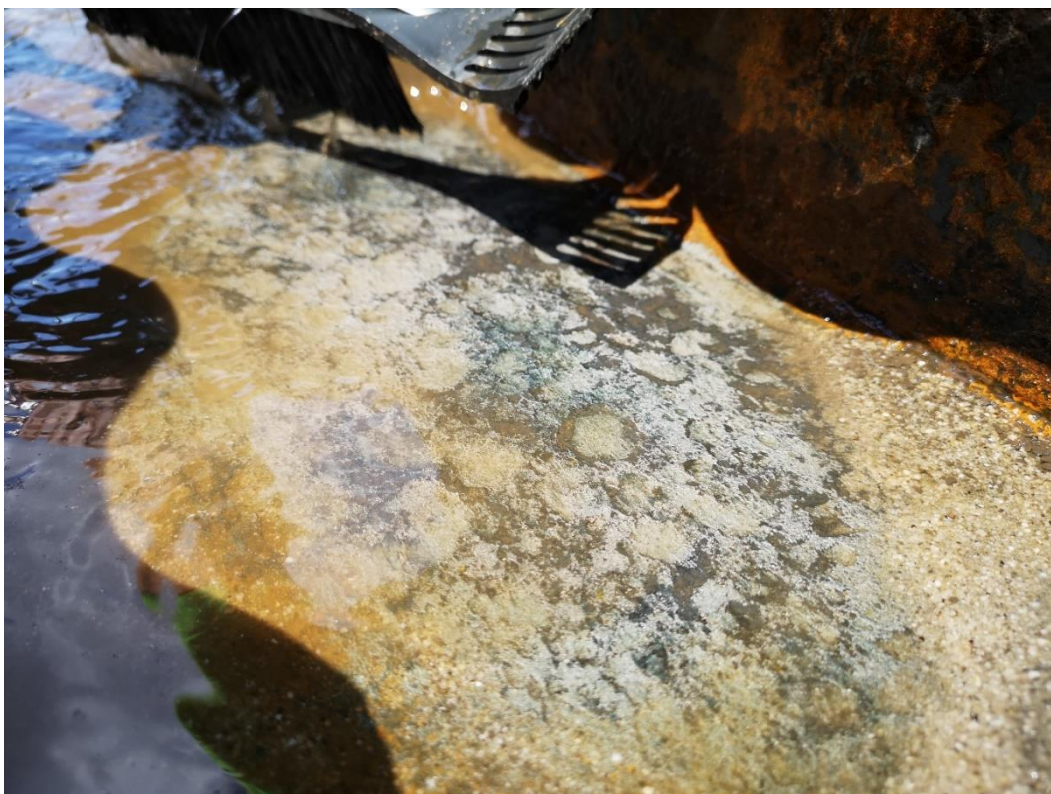
Důlková koroze horní pásnice páteřního nosníku

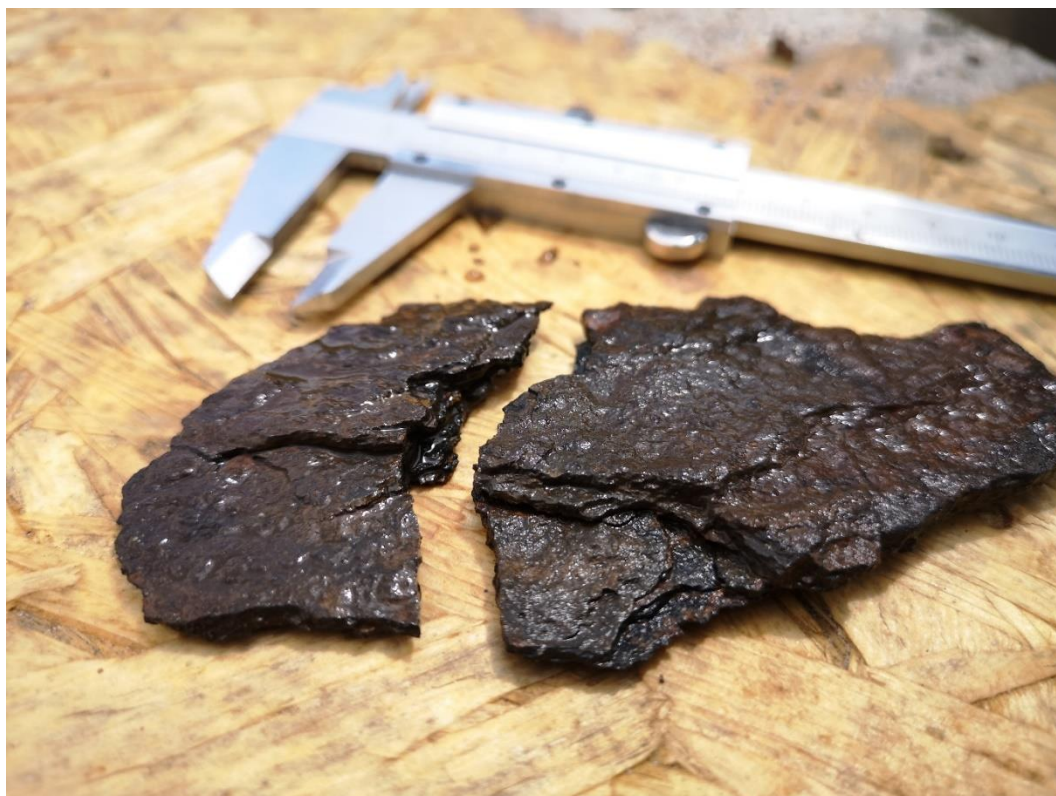
Korozní produkt z horní pásnice páteřního nosníku

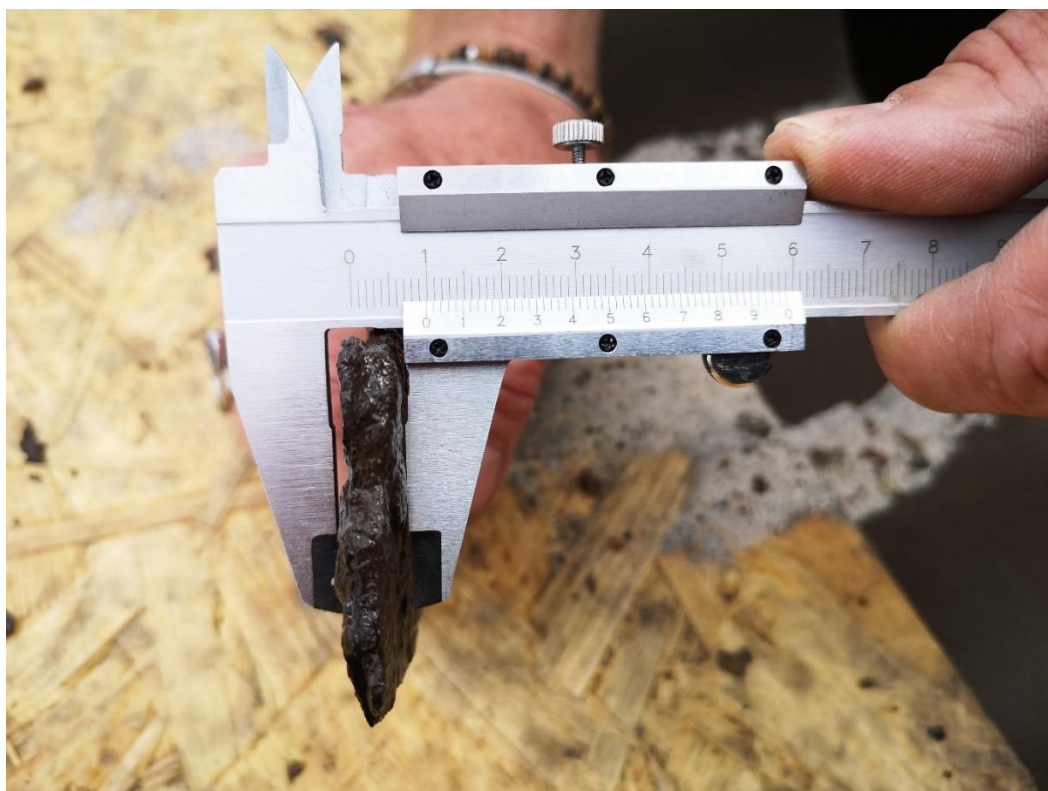
Korozní produkt z horní pásnice páteřního nosníku

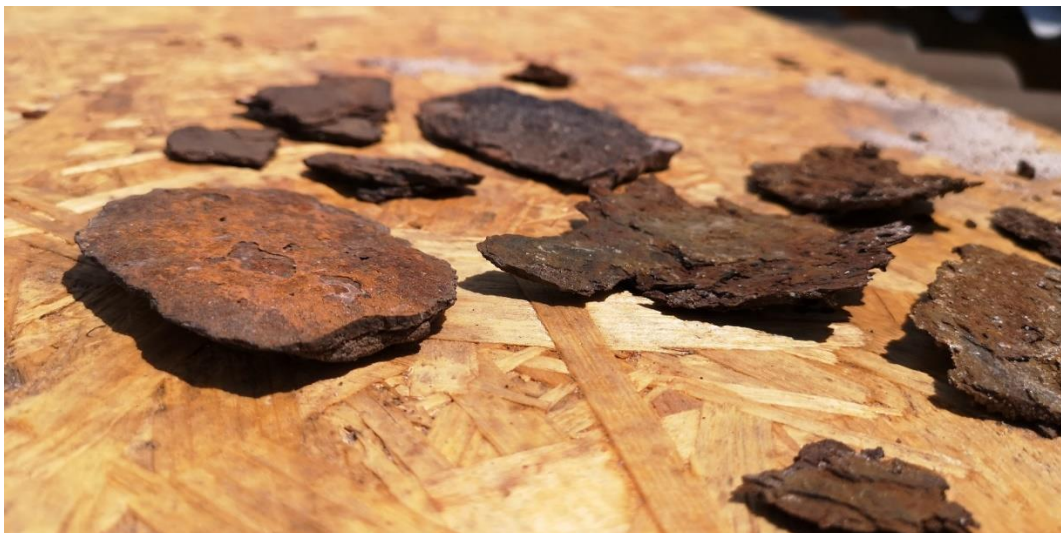
Korozní produkt z horní pásnice páteřního nosníku a prostupu pro svod

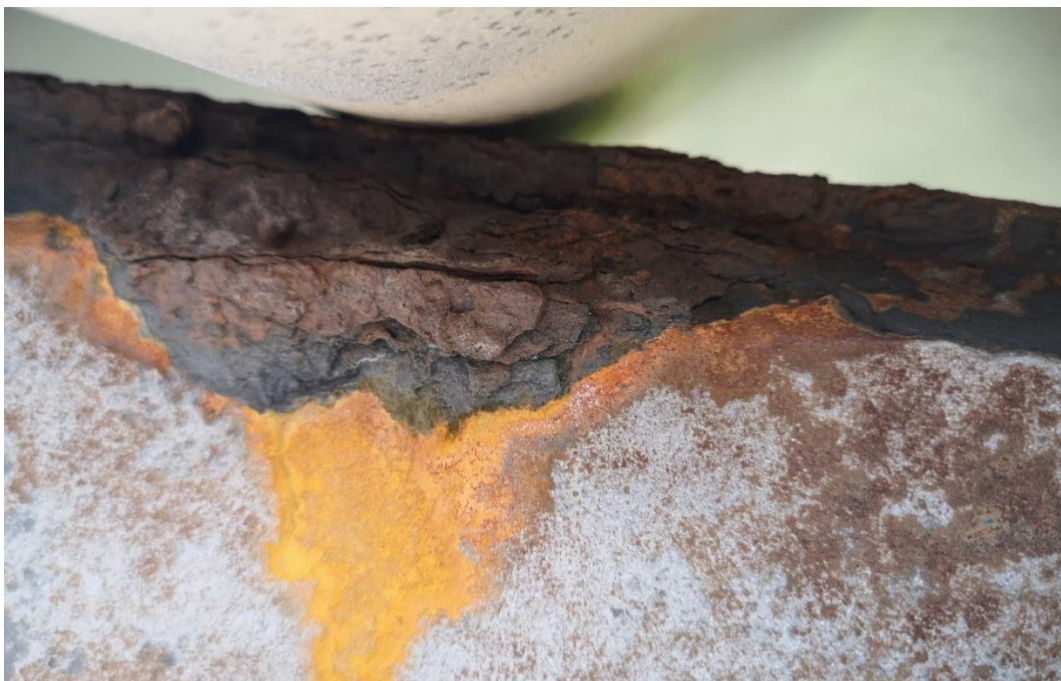
Štěrbínová koroze ve spáře svařovaných plechů horního úžlabí (pod krytinou)

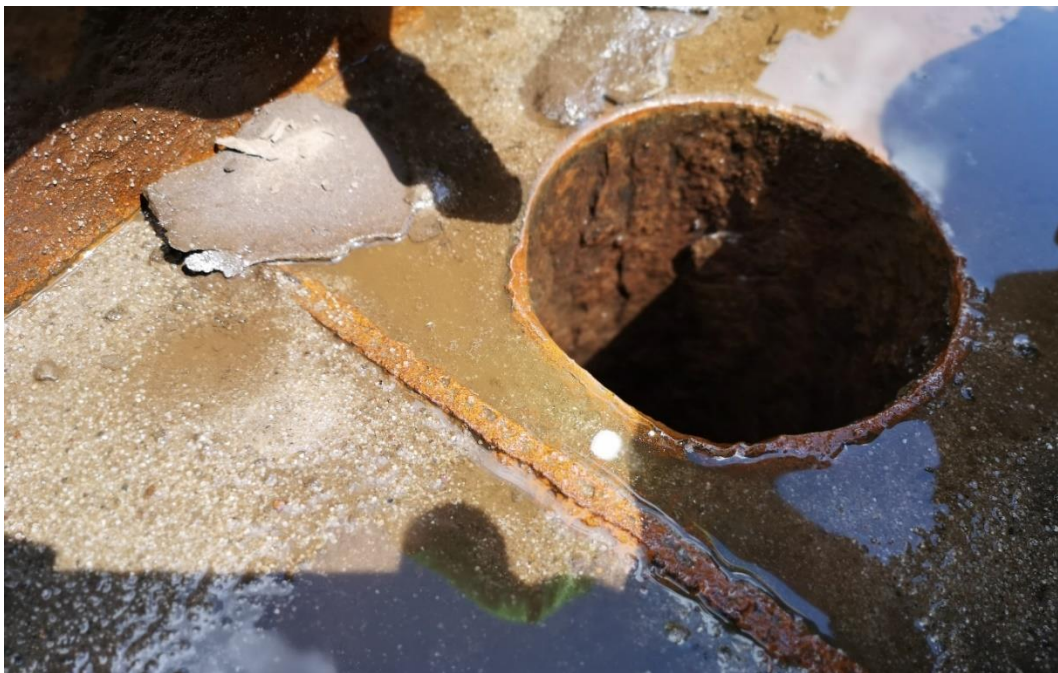
Prostup pro svod

Prostupy pro svody jsou vlivem dlouhodobého trvalého korozního prostředí ve vysoké míře poškozeny, s korozními úbytky až 100% průřezu (původní tl. materiálu cca 6 mm). V těchto místech hrozí i možnost pronikání vody do vnitřních prostor komorového nosníku – nutno ověřit dále.

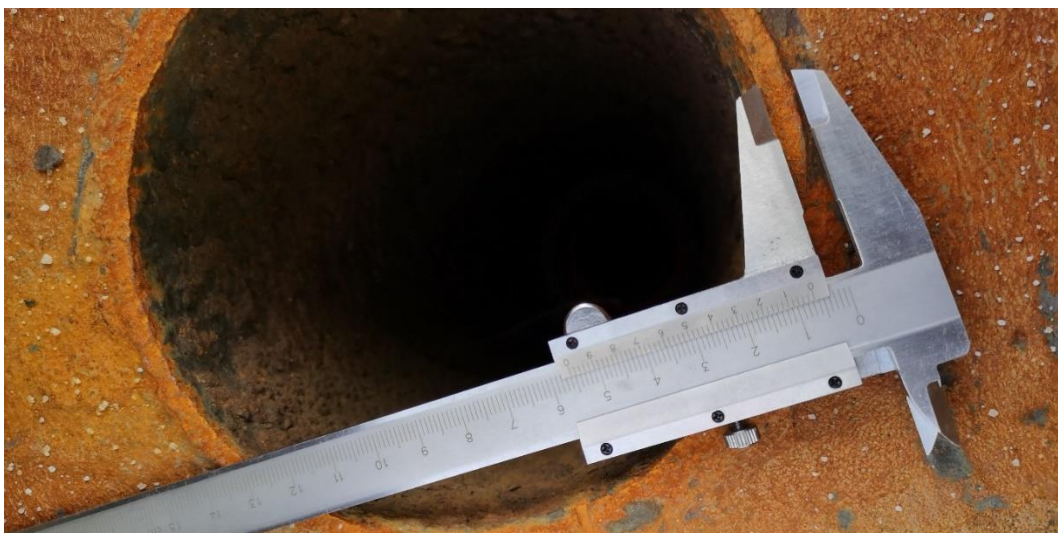
Prostup pro svod – původní tloušťka vevařené trubky (6 mm)

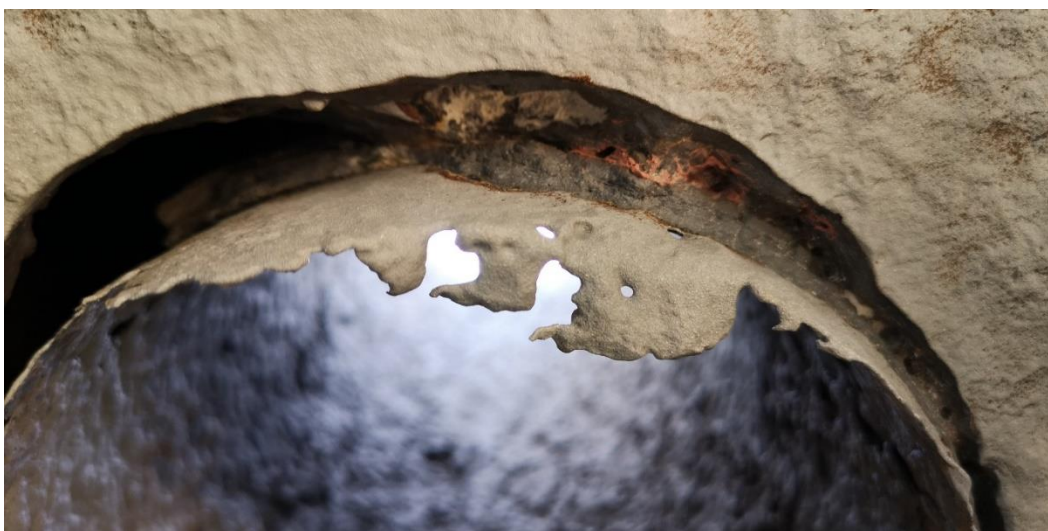
Prostup pro svod, spodní líc – korozní úbytek ~100%

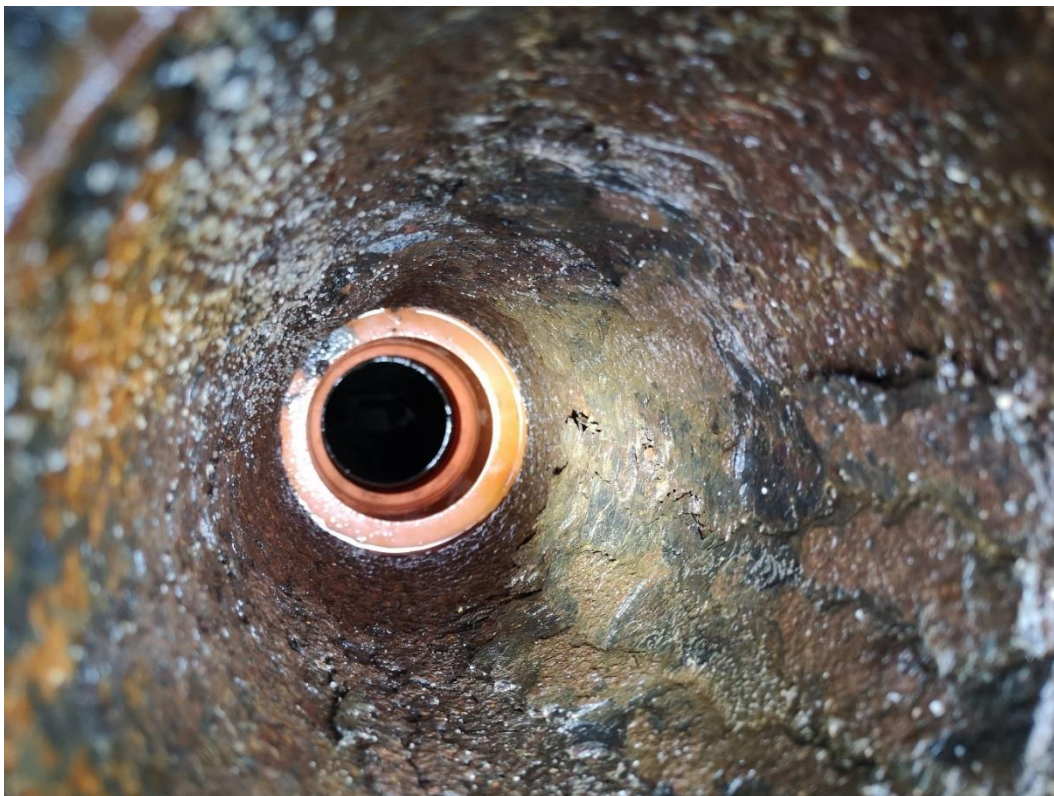
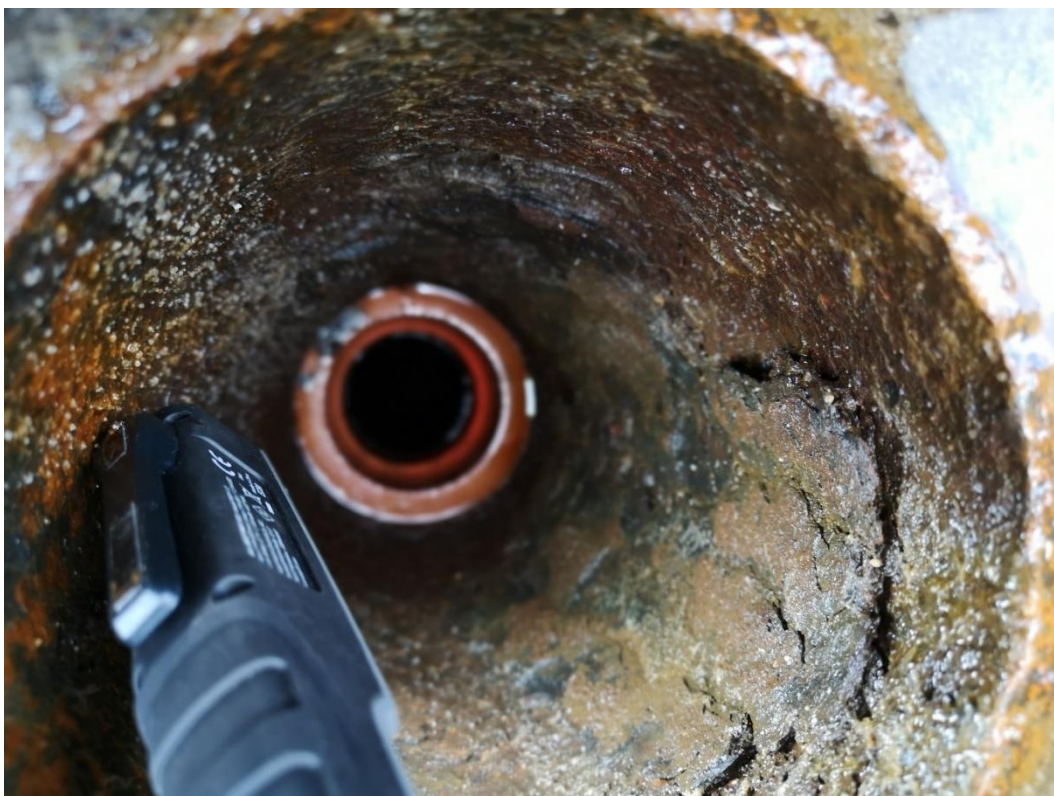
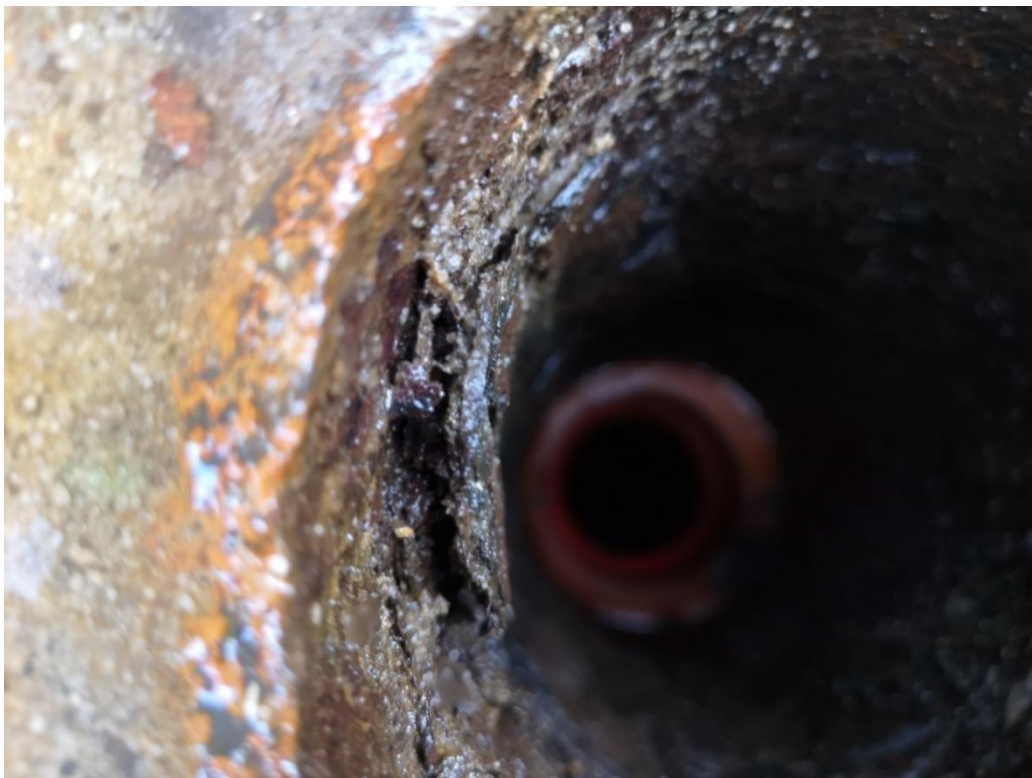
Masivní hloubková koroze v prostupu svodu

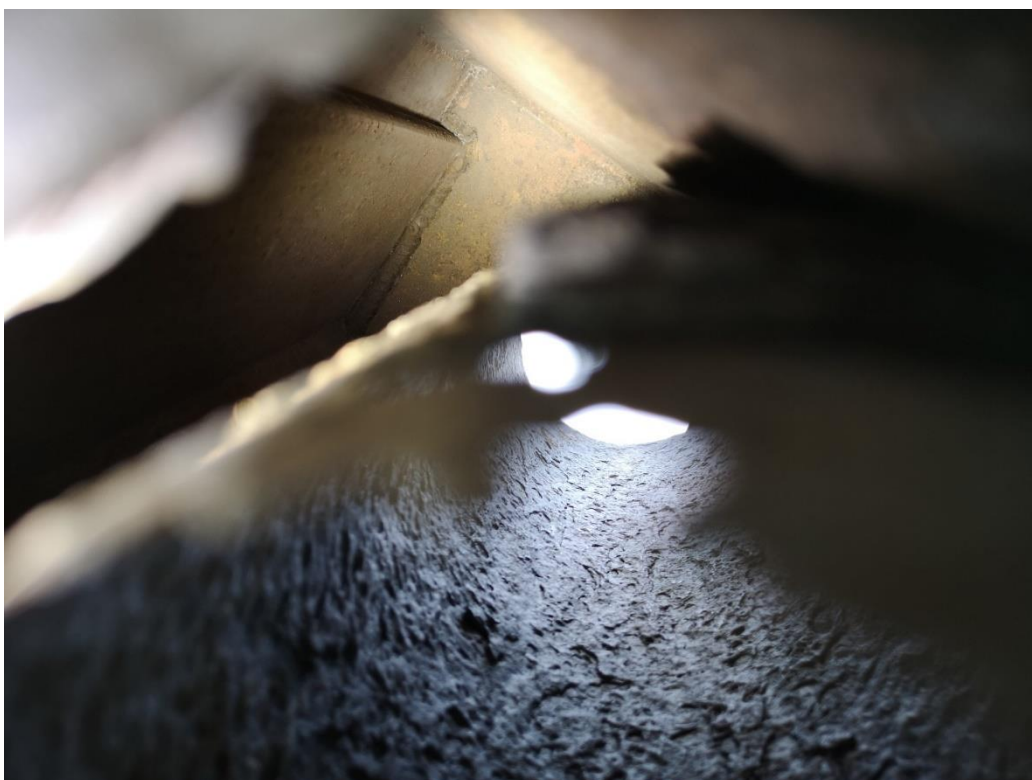
Náhled do vnitřního prostoru páteřního nosníku, horní část
