Protokol o podrobné prohlídce

mostního objektu provedené dle Vyhlášky Ministerstva dopravy č. 177/1995 Sb.
a předpisu Správy železnic SŽDC S5 Správa mostních objektů

TÚ 1891 Přerov (včetně) - Zebrzydowice (mimo)		DÚ M3 žst. Ostrava hl.n. – koleje 101a, 102a		Evd. km 264,883
Objekt most	Úsek trati stanice	Vžitý název Přes Švermovu ulici		
Délka mostu 17,90 m		Počet otvorů 3	Počet kolejí 7	Elektrizace ano
Objednatel Správa železnic, státní organizace OR Ostrava		Rychlost na mostě / traťová [km/h] 100 / 160		Traťová třída zatížení s přidruženou rychlostí D4-120 (C3-160)
Návrh hodnocení stavebního stavu 2 / 2		Odpovědný pracovník vykonavatele Jakub Čikryt		Rok podrobné prohlídky 2021

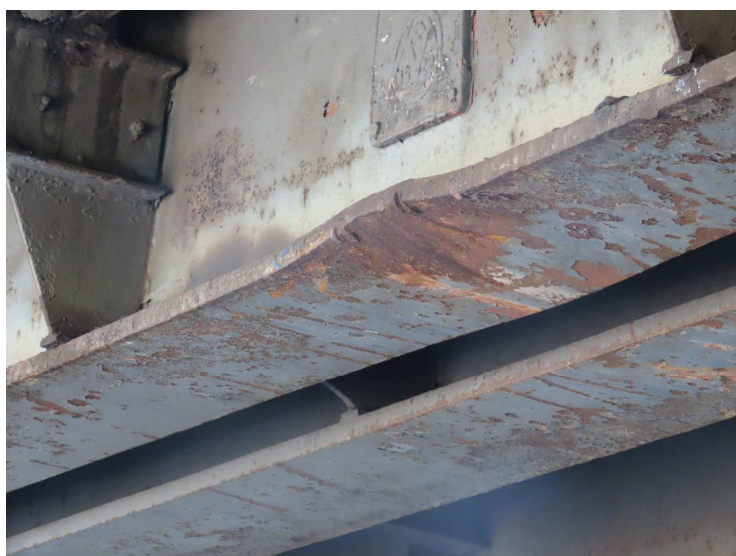
- Svislé výztuhy hlavních nosníků jsou korozi oslabené a nad ložisky až o 3 mm, na výšku až 80 mm.
- Levé dvojče, levý nosník je uprostřed délky deformovaný směrem nahoru až o 20 mm, vlevo jsou 2 vruby do hloubky až 15 mm a v tomto místě je vyboulený směrem k pravému dvojčeti (foto č. 1).

Foto č. 1 Konstrukce K 02 A
– levé dvojče, levý nosník vlevo
deformace

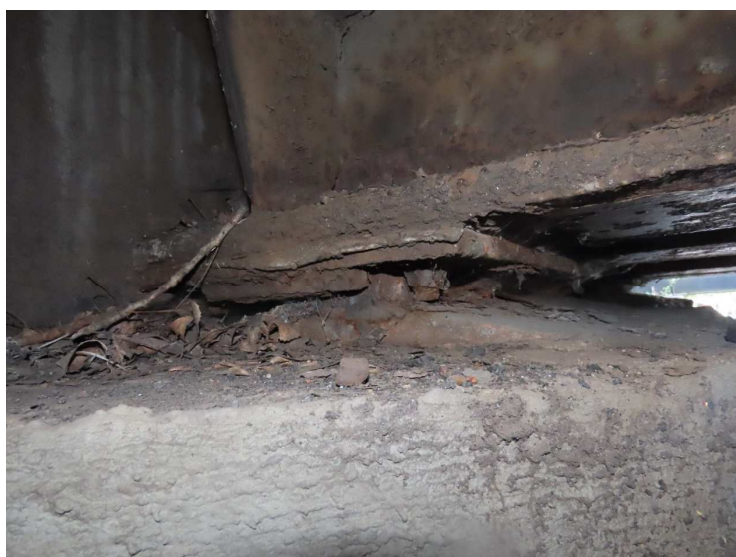
- Nátěr ložisek je sešlý, jednotlivé části jsou důlkovitě korozi oslabené až o 3 mm a šrouby v upevnění ložiskových desek jsou korozi strávené až o 30 % (foto č. 2). Pohyblivá ložiska na P 01 jsou osazená mimo střed až o 80 mm. Jsou silně znečištěná.

Foto č. 2 Konstrukce K 02 A
– ložisko nad P 01, korozní
oslabení

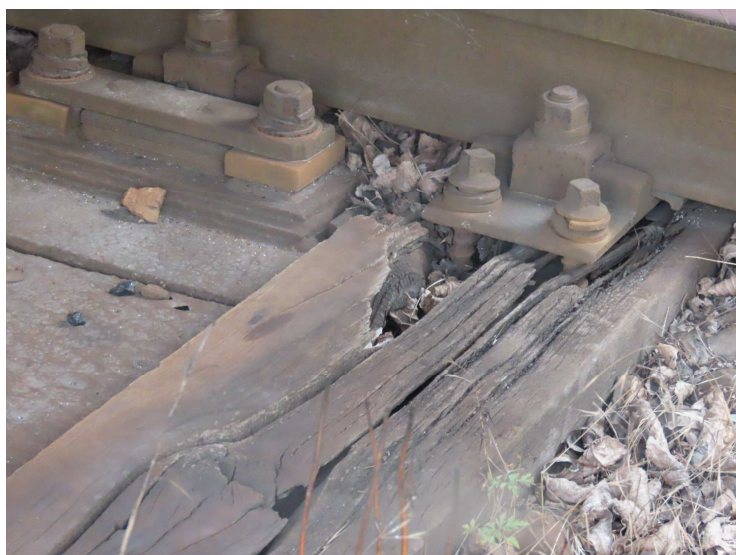
- Nátěr je sešlý, prostupuje koroze. Stav korozního napadení PKO dle předpisu SŽDC S5/4 (ČD): cca 30% (Ri 5).
- Pozednice je popraskaná a na začátku pod podkladnicemi silně vyhnílá, na konci je přesazená až o 100 mm (foto č. 3).

- Některé pozednice jsou prohnílé (foto č. 3).
- Kolejové lože je znečištěné a dřevěné pražce jsou popraskané.

Foto č. 3 Železniční svršek –
pozednice K 02 A, nad P 01,
hniloba
