KÚ
100 LET
KLOKNEROVA
ÚSTAVU ČVUT
V PRAZE

Expertní zpráva č. 2100 J 094	Datum vydání zprávy 14. června 2021	Oddělení KÚ Experimentální tel. +420 224 353 537
Objednatel: Správa železnic, státní organizace Dlážděná 1003/7 Praha 1, Nové Město 110 00 IČO: 70994234 DIČ: CZ70994234		
Expertní zpráva: STAVEBNĚ TECHNICKÝ PRŮZKUM LETNÍ ČEKÁRNY „ZAJIŠTĚNÍ BEZBARIÉROVÉHO PŘÍSTUPU NA NÁSTUPIŠTĚ V ŽST ROZTOKY U PRAHY“		
Vypracoval:	Ing. Tomáš Bittner, Ph.D.	
Spolupráce:	Ing. Milan Rydval, Ph.D. Ing. Petr Pokorný, Ph.D. Bc. Petr Stanošek Ing. arch. Zuzana Lukešová	
Odpovědný řešitel:	Ing. Tomáš Bittner, Ph.D.	
Vedoucí oddělení:	Doc. Ing. Jiří Kolísko, Ph.D.	
Ředitel KÚ:	Doc. Ing. Jiří Kolísko, Ph.D.	
Výtisk číslo: 1 2 3 4 5	Rozdělovník: Objednatel: 4x Archiv KÚ: 1x

Tato zpráva uvádí výsledky stavebně technického průzkumu dřevěných konstrukcí letní čekárny v Roztokách u Prahy. Rozsah průzkumu byl zvolen na základě požadavku objednatele. Průzkumné práce probíhaly 12., 13. a 14.4.2021.

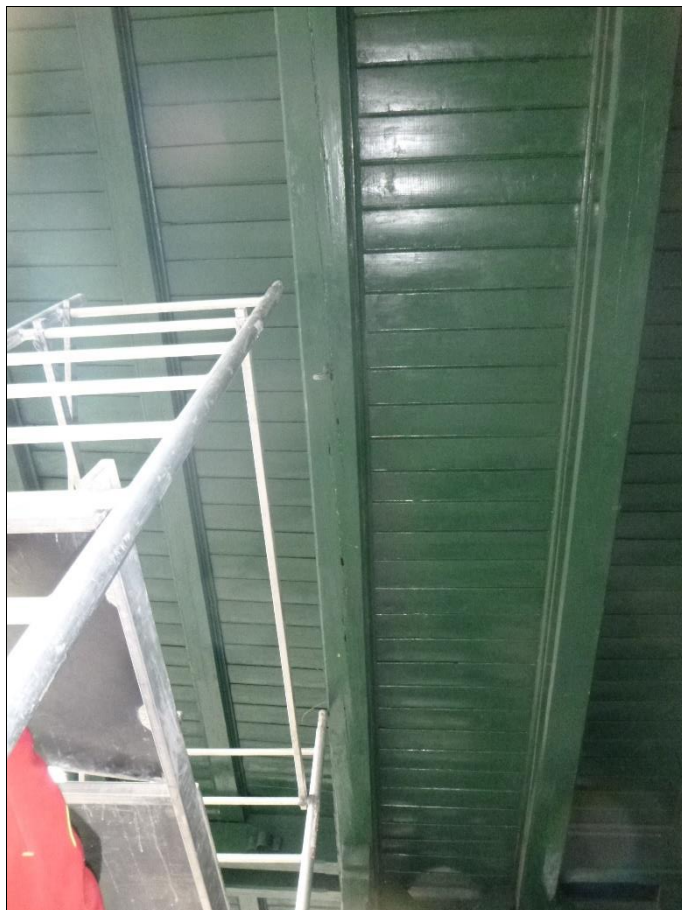
Foto 7: Výsušná trhлина mezi vazbami B-C (až 20 mm)

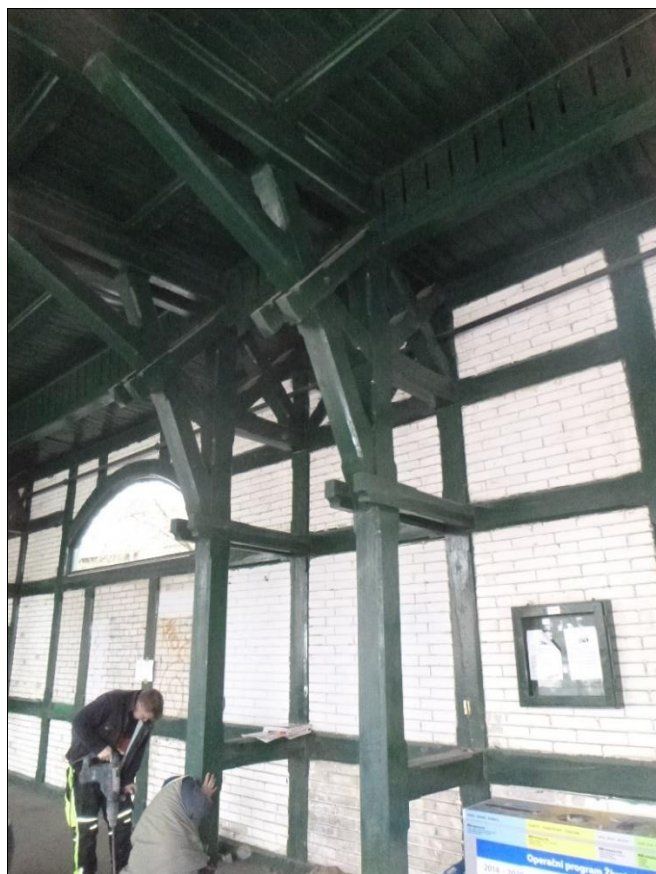
Foto 13: Vnitřní plná vazba C-D – sonda založení počáteční poškození vlivem vlhkosti

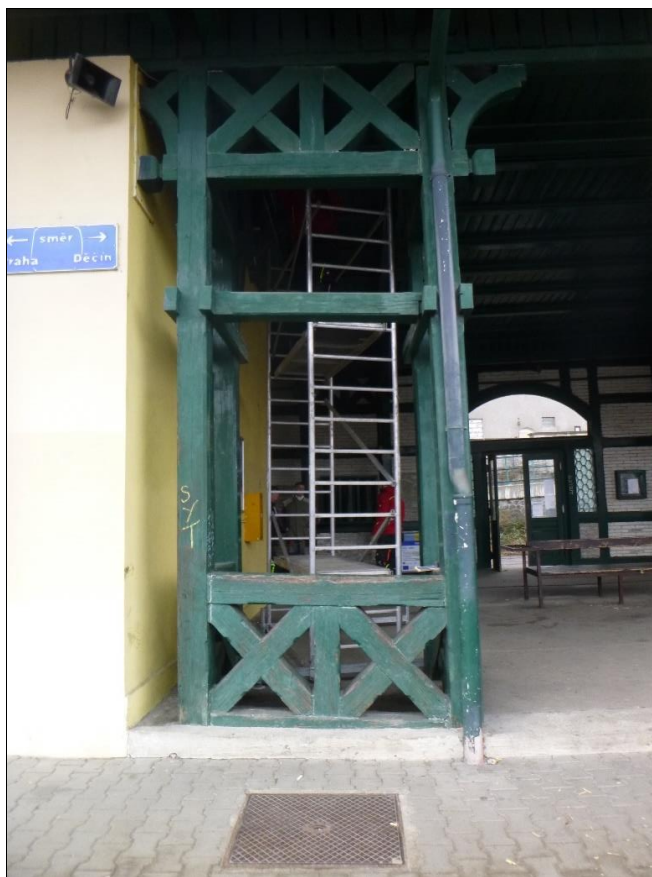
- V ose G-H bylo zjištěno otevření (rozestoupení) vazby. Toto je dokumentováno v Příloze 1, Obr. 1, foto 21, 22, 23, 26 aj. Důvodem tohoto rozestoupení je degradace dřeva pod úrovní terénu (viz Příloha 2, foto 51 a 52).

- c) Ve ose G-H bylo zjištěno otevření (rozestoupení) vazby. **Důvodem tohoto rozestoupení je degradace dřeva pod úrovní terénu (viz bod a). Sloup v patě je vypodložen a odlomen (odchýlen) od vodorovných prvků.**

Foto 21: Vnější plná vazba G-H – pokles v základu, rozestoupení spojů, po odkopání zjištěno vysoké poškození (H i DH) těsně pod terénem

- f) Vzhledem k výše uvedeným skutečnostem (přítomnost ftalátů v nátěru, degradaci dřeva v patách sloupů a ohoření části konstrukce v podhledu) doporučujeme zvážit celkové, avšak citlivé rozebrání dřevěných částí čekárny a ověřit jejich stav vizuálně ze všech stran (i strana přilehlá k terénu). Vyhovující části konstrukce následně vrátit na původní místo a nevyhovující nahradit.**

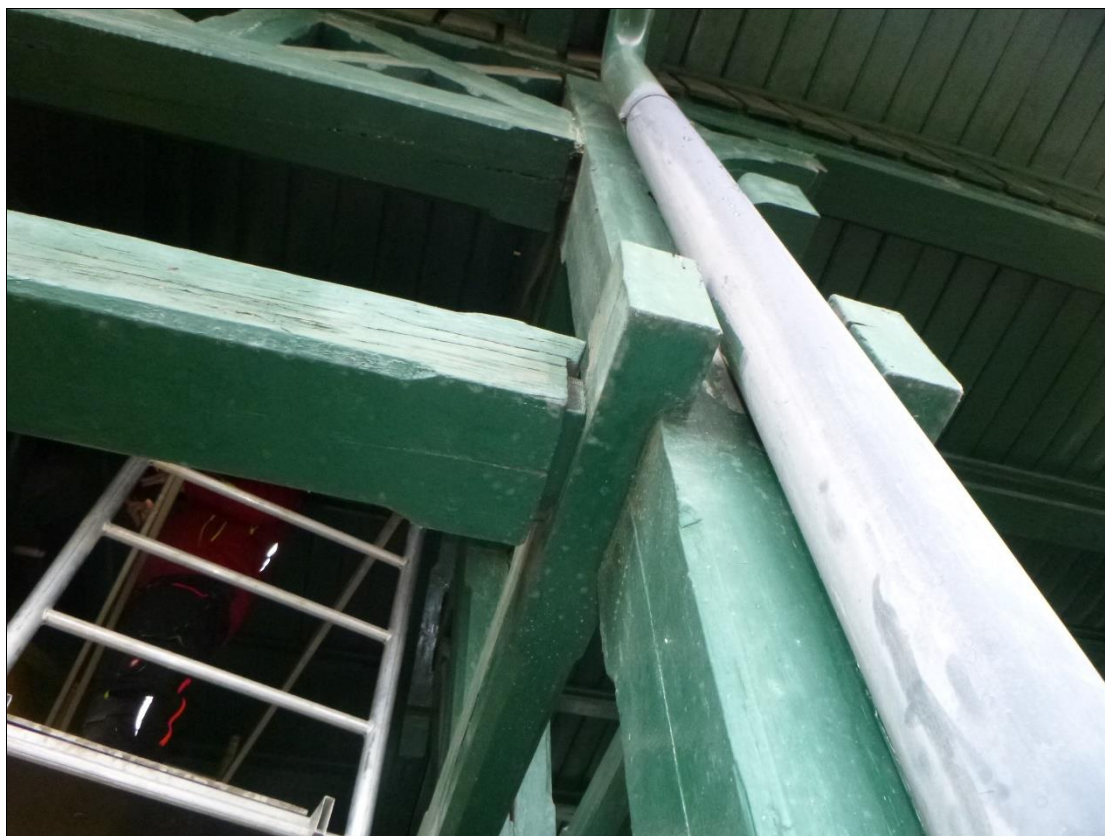
Foto 22: Vnější plná vazba G-H - rozestoupení spojů

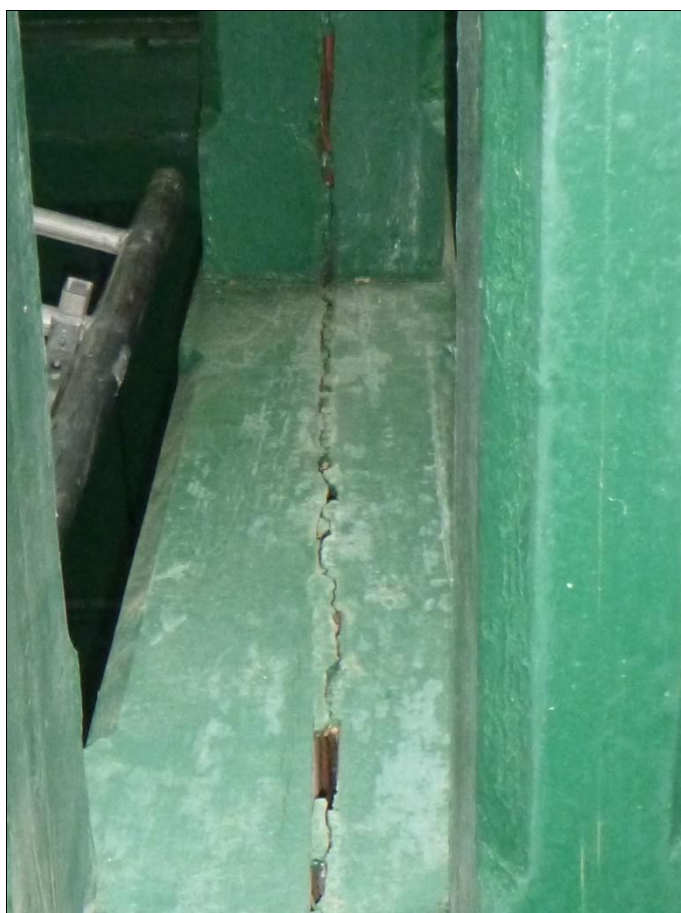
Foto 24: Vnější plná vazba G-H – svislá výsušná trhlina (zaplněná + přetřená)

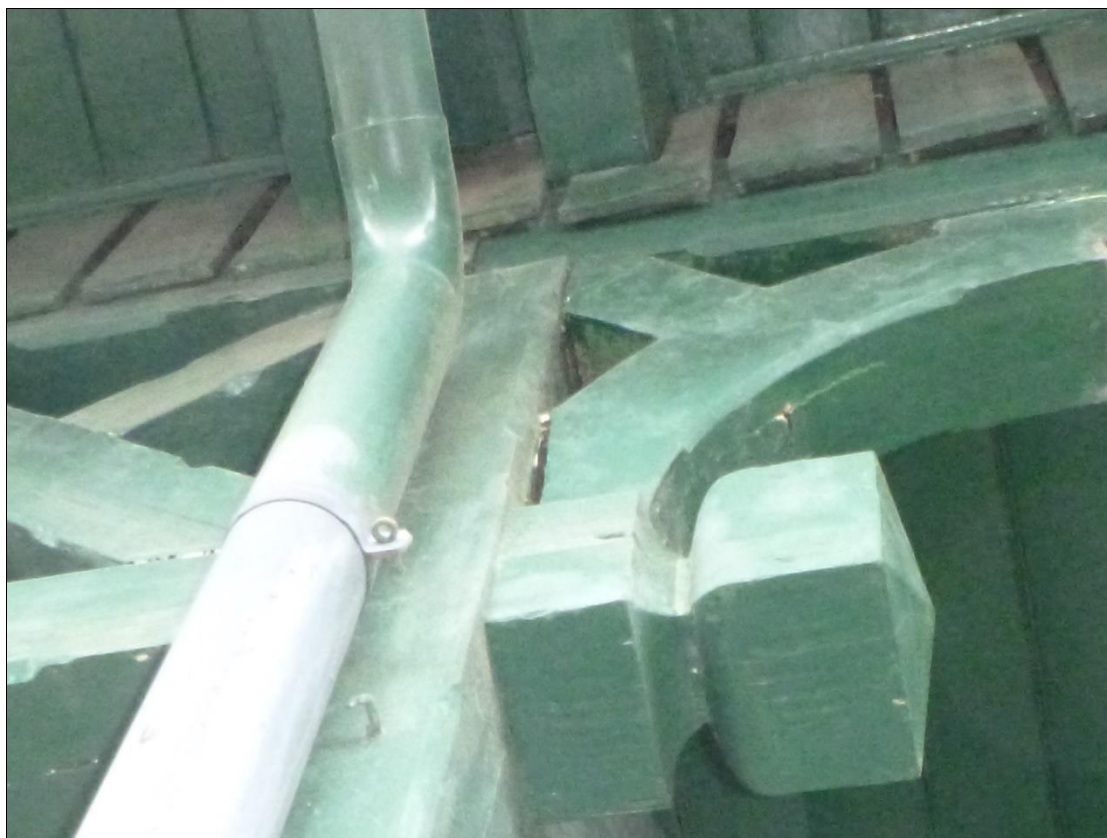
Foto 25: Vnější plná vazba G-H - rozestoupení spojů

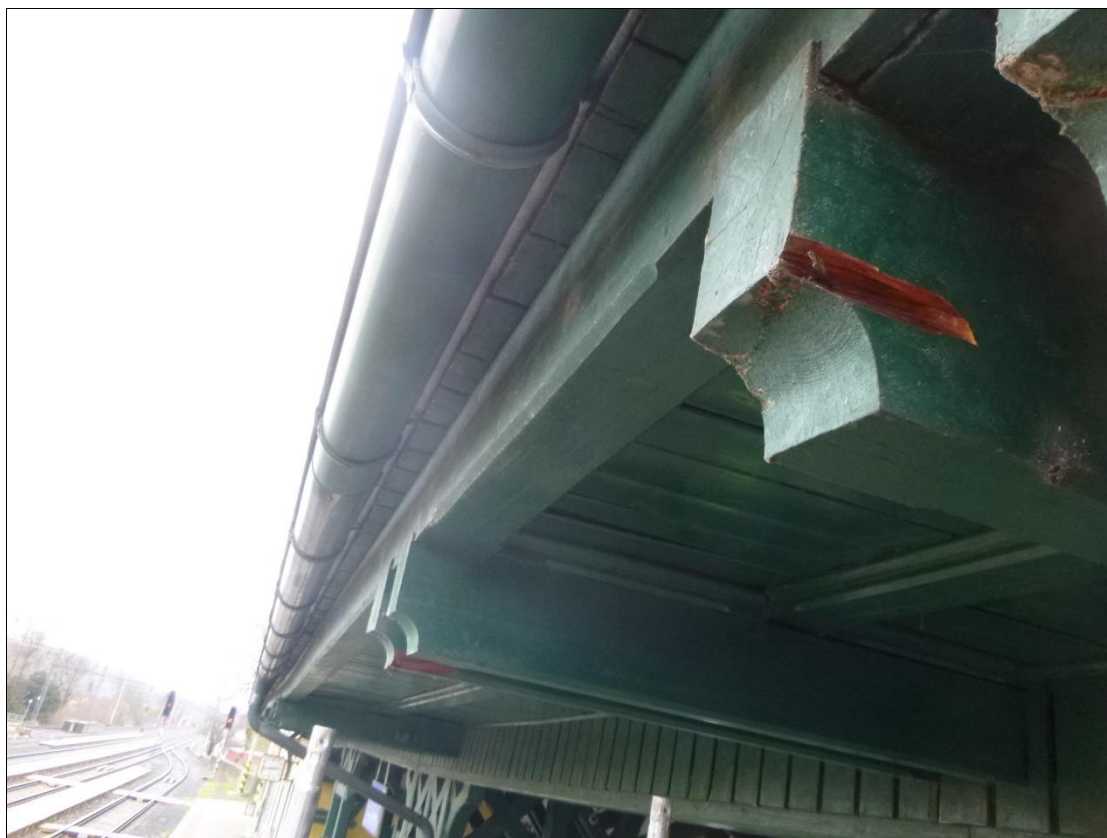
Foto 27: Vnější sopouch (přesah) E-F – degradace dřeva zatékáním

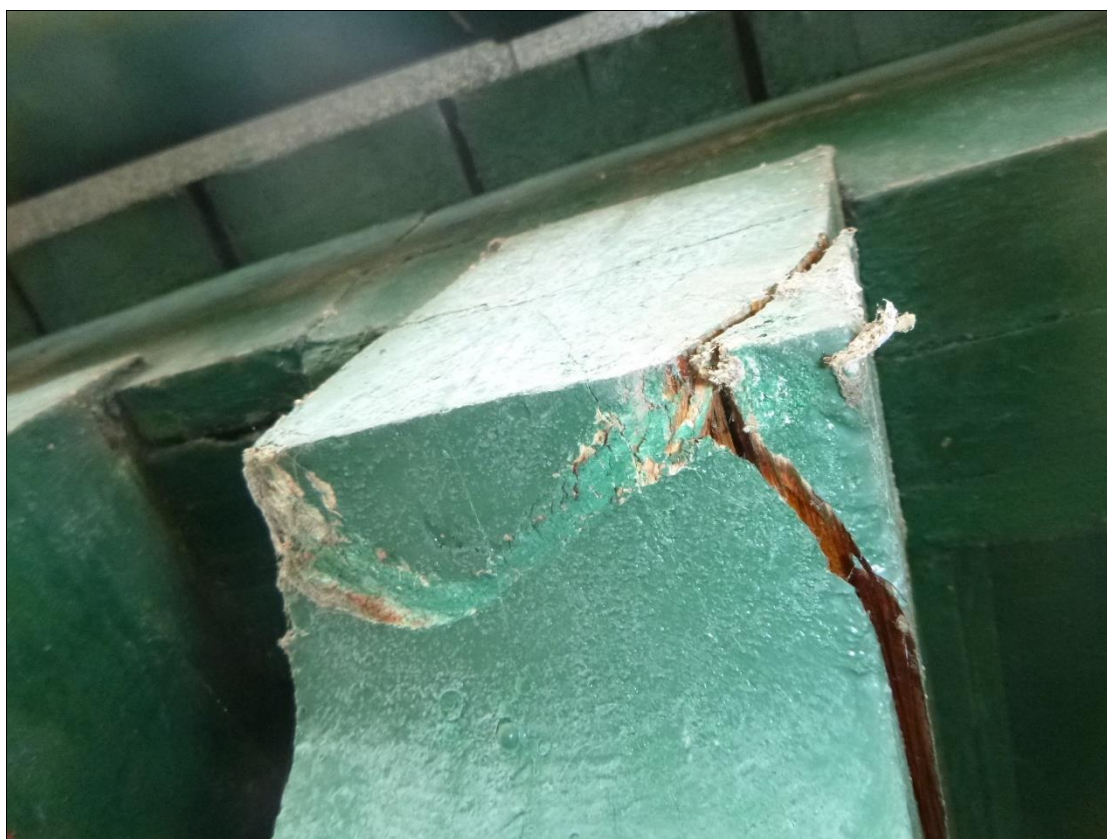
Foto 28: Vnější sopouch E-F F – degradace dřeva zatékáním (detail)

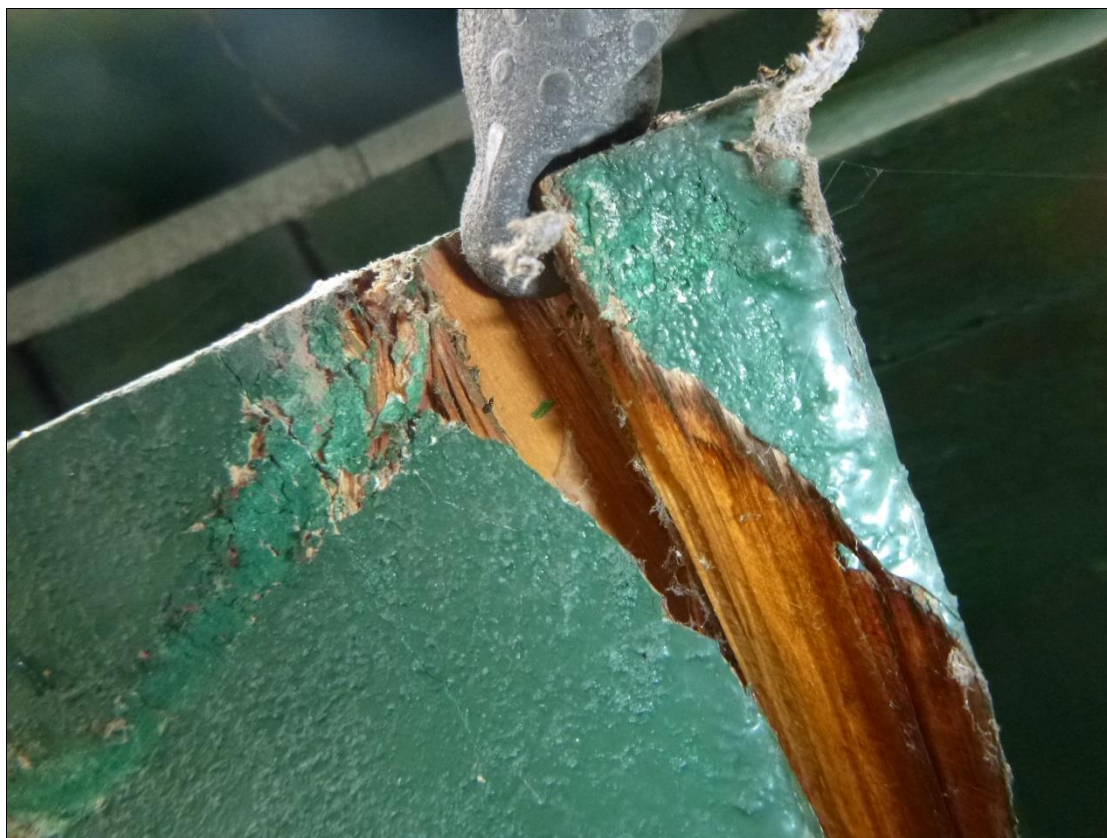
Foto 29: Vnější sopouch E-F F – degradace dřeva zatékáním (detail)

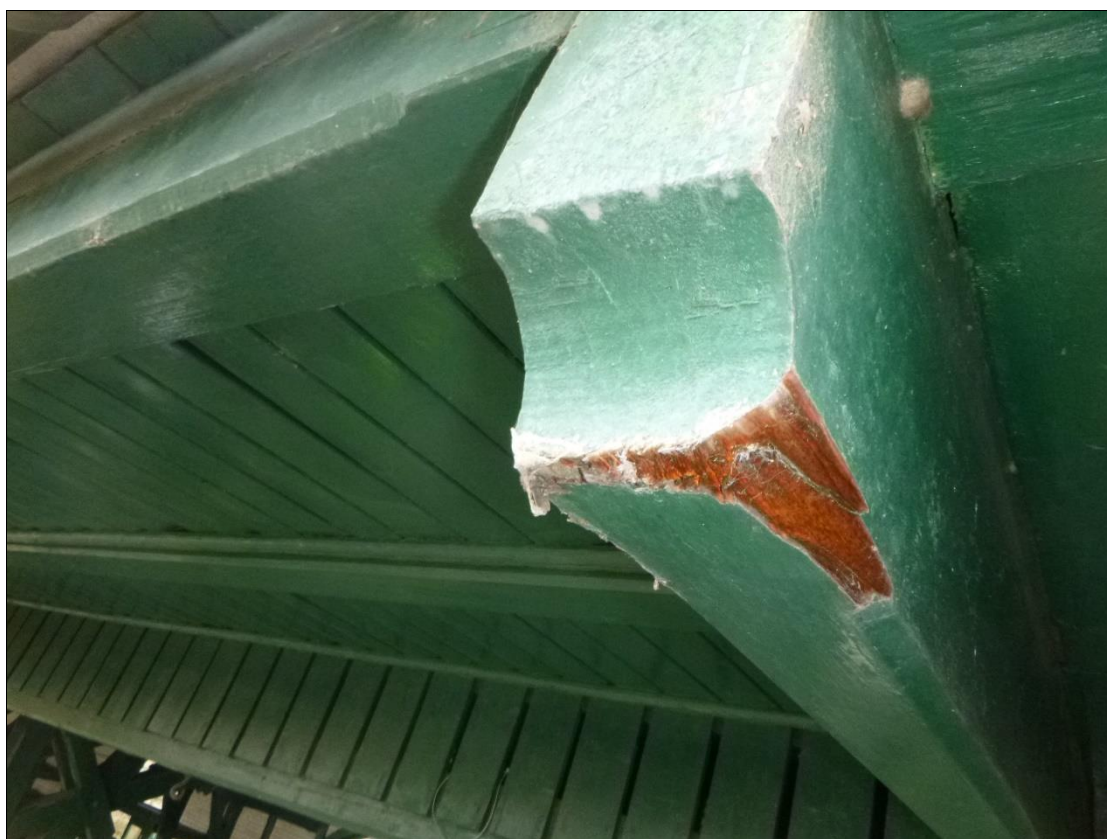
Foto 30: Vnější sopouch E-F F – degradace dřeva zatékáním

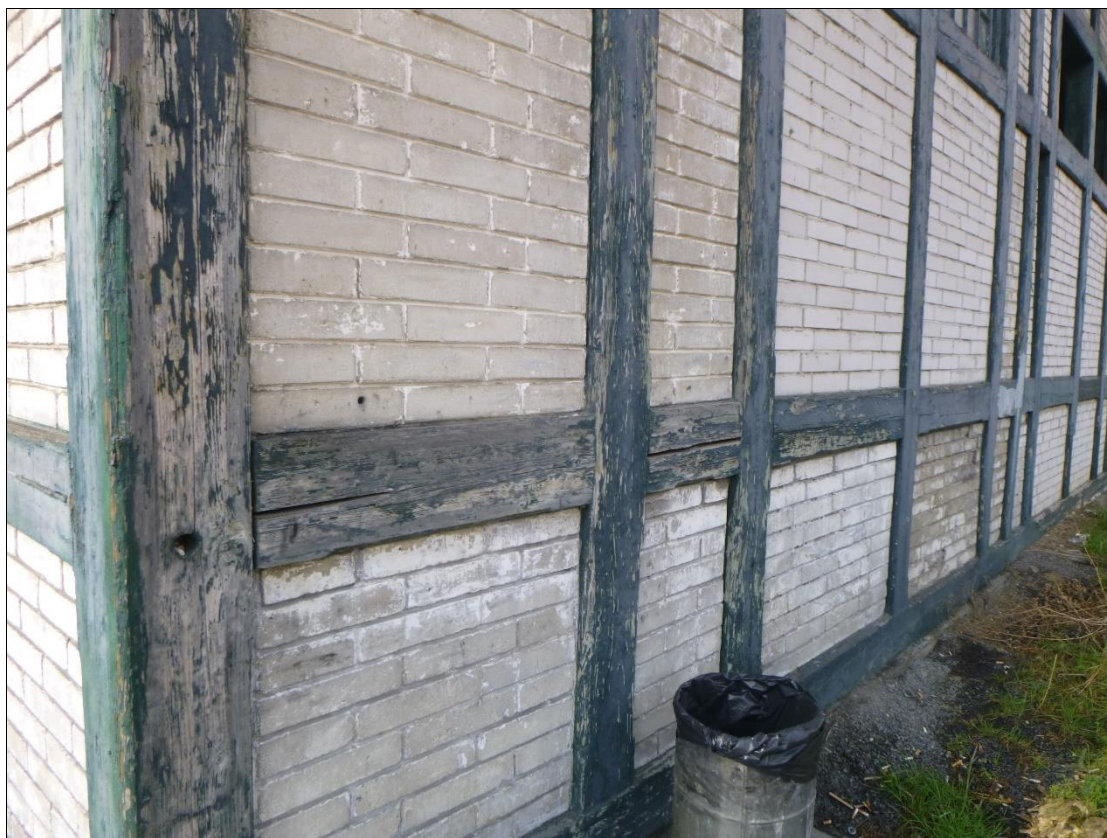
Foto 41: Severní strana – vodorovná výsušná trhlina

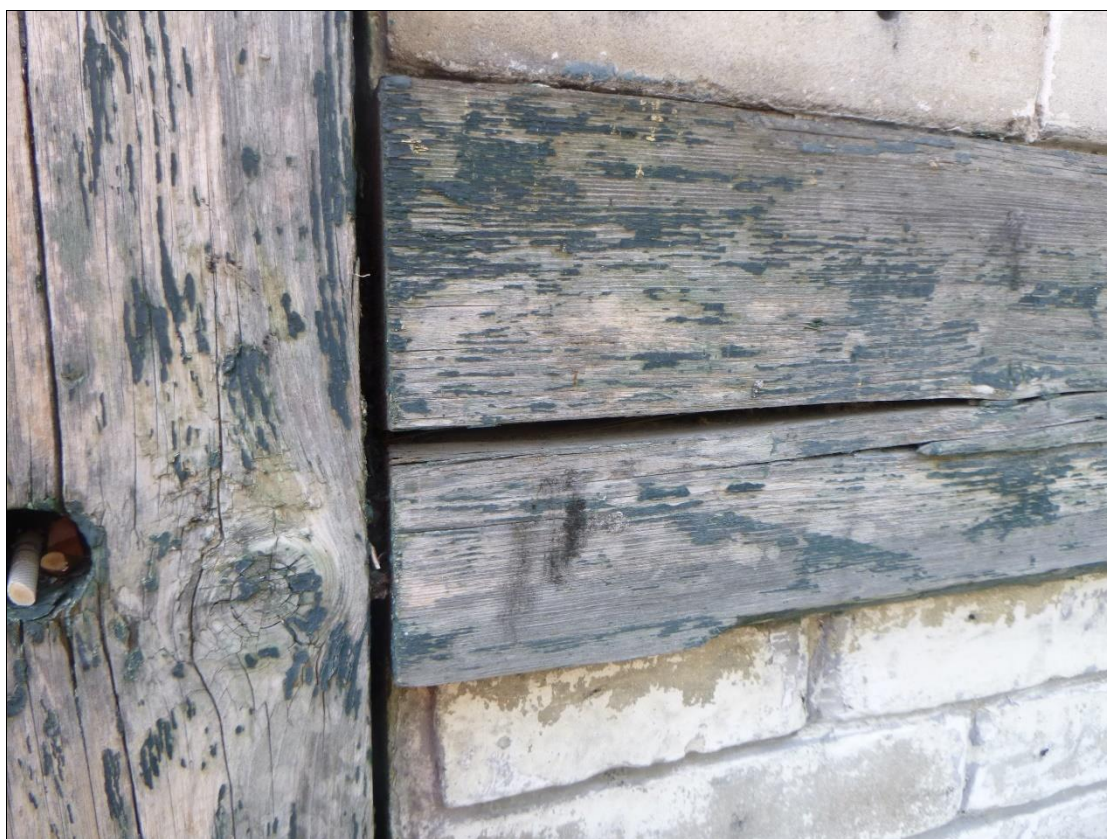
Foto 42: Severní strana – vodorovná výsušná spára (detail)

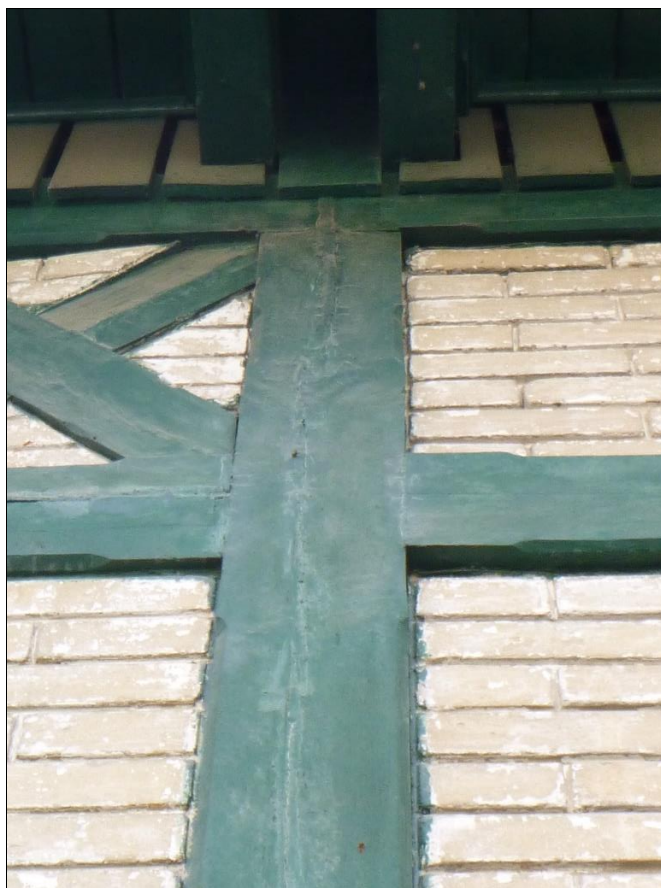
Foto 48: Zaplněná a přetřená svislá výsušná trhlina

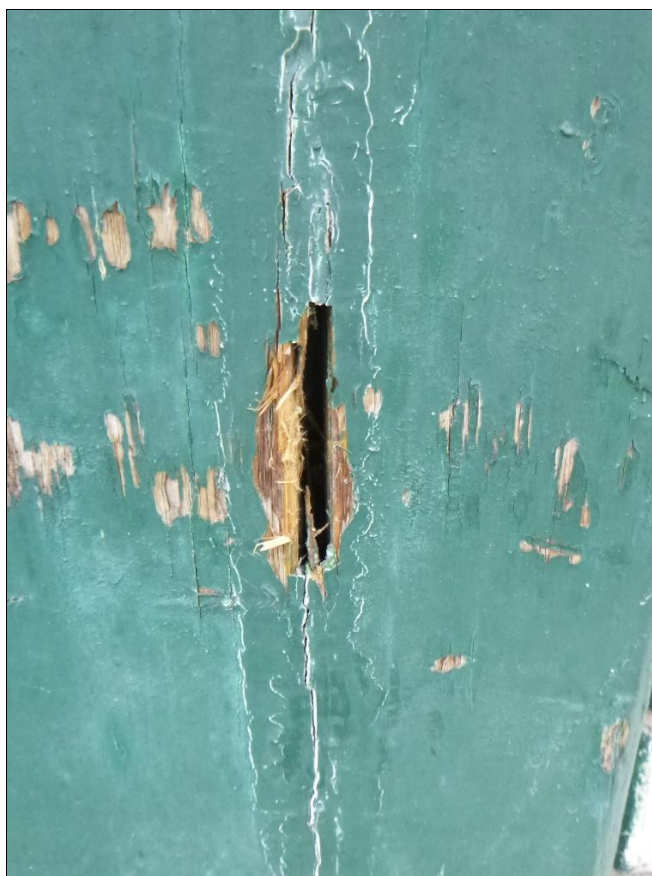
Foto 50: Sonda do svislá výsušná trhlina, trhlina přetřená a částečně zaplněná

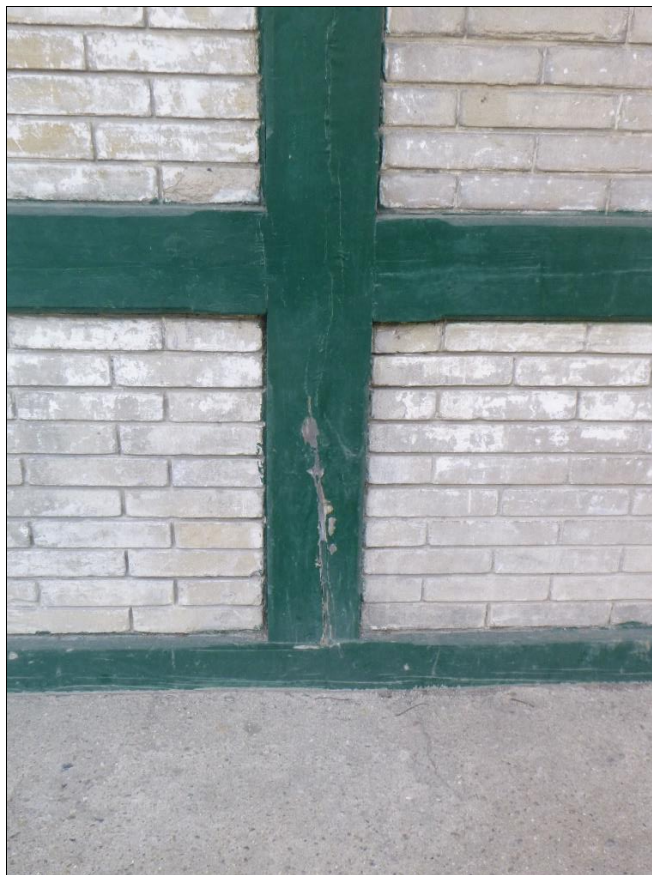
Foto 51: Svislá výsušná trhлина nevhodně opravená, částečně zaplněná

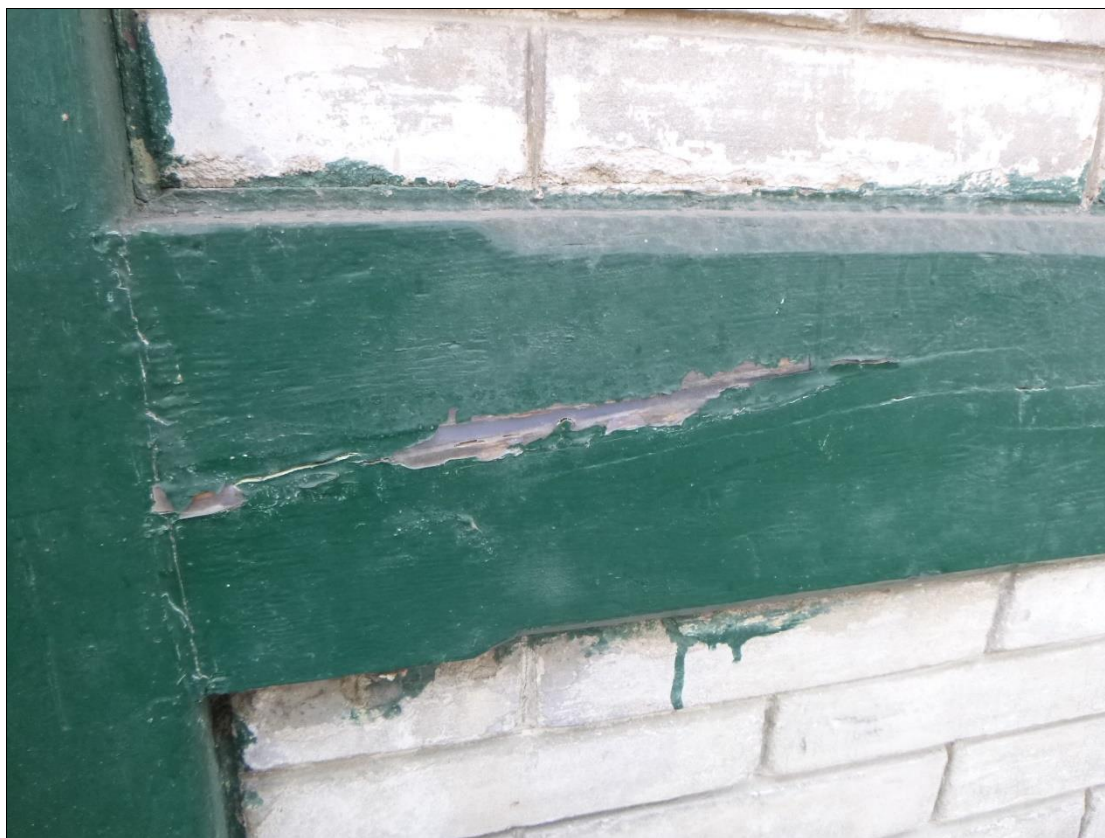
Foto 59: Vodorovná výsušná trhlina – nevhodná oprava (zaplnění pružným tmelem)

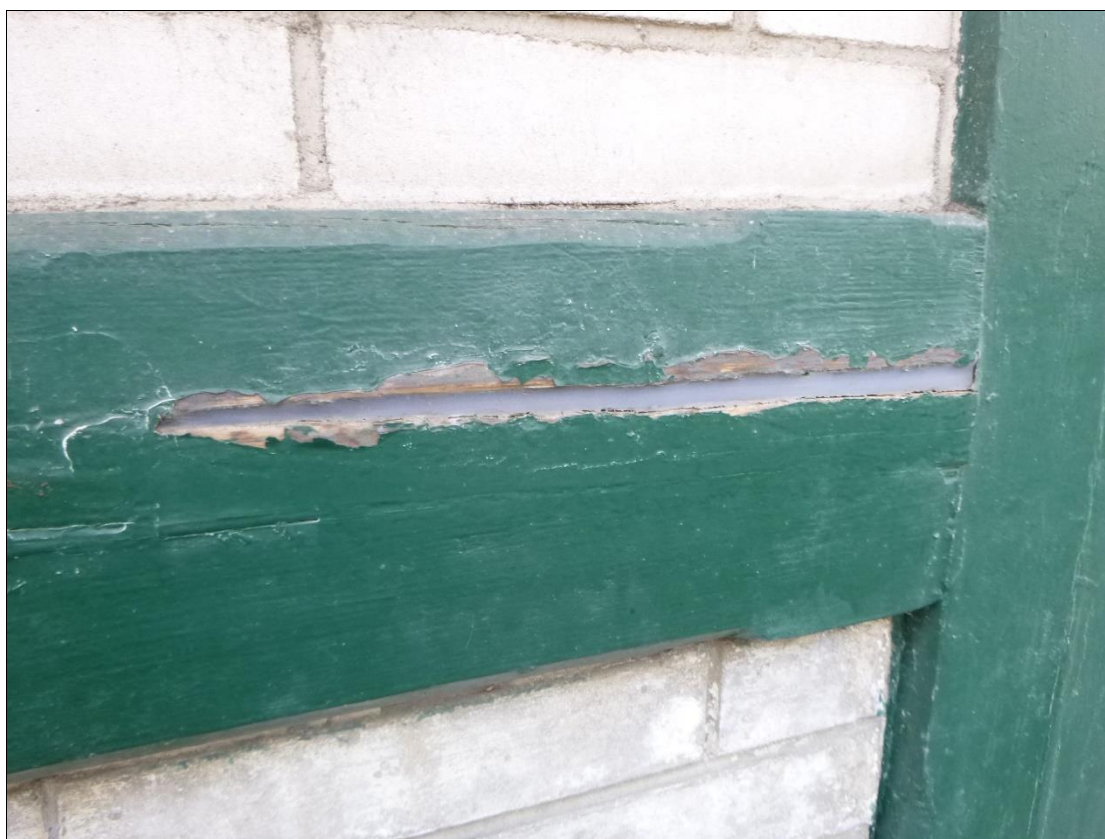
Foto 60: Vodorovná výsušná trhlina – nevhodná oprava (zaplnění pružným tmelem) detail

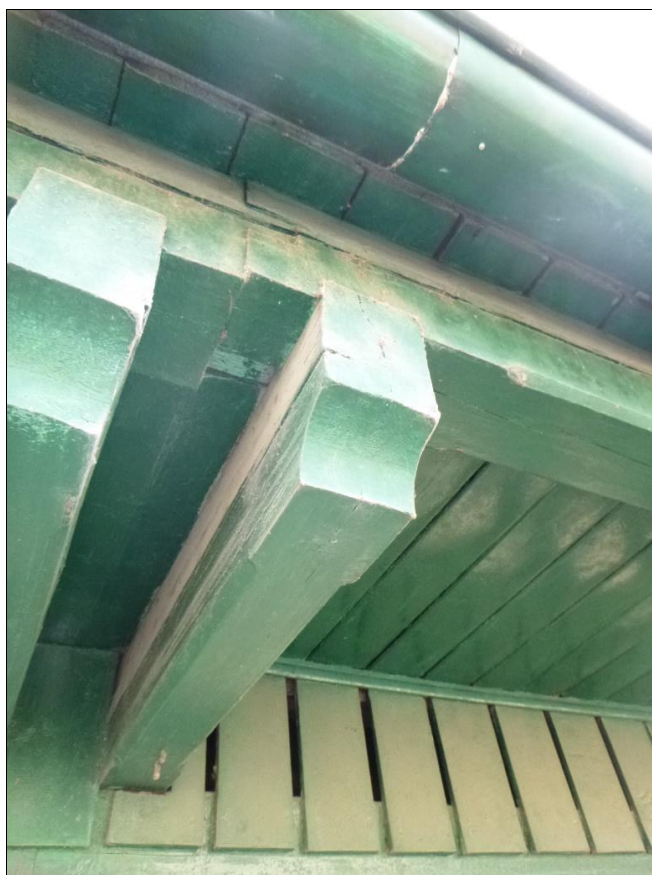
Foto 61: Plná vazba G-H – vodorovná výsušná trhlina vaznice

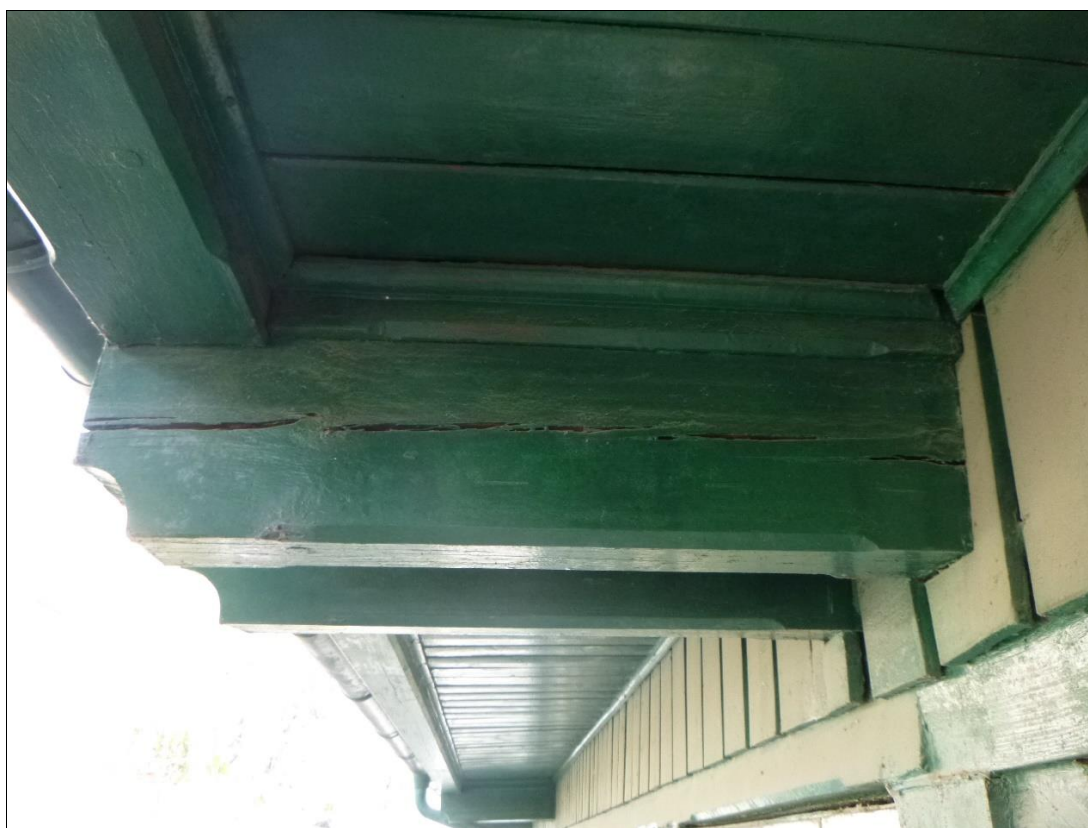
Foto 62: Plná vazba G – vodorovná výsušná trhlina

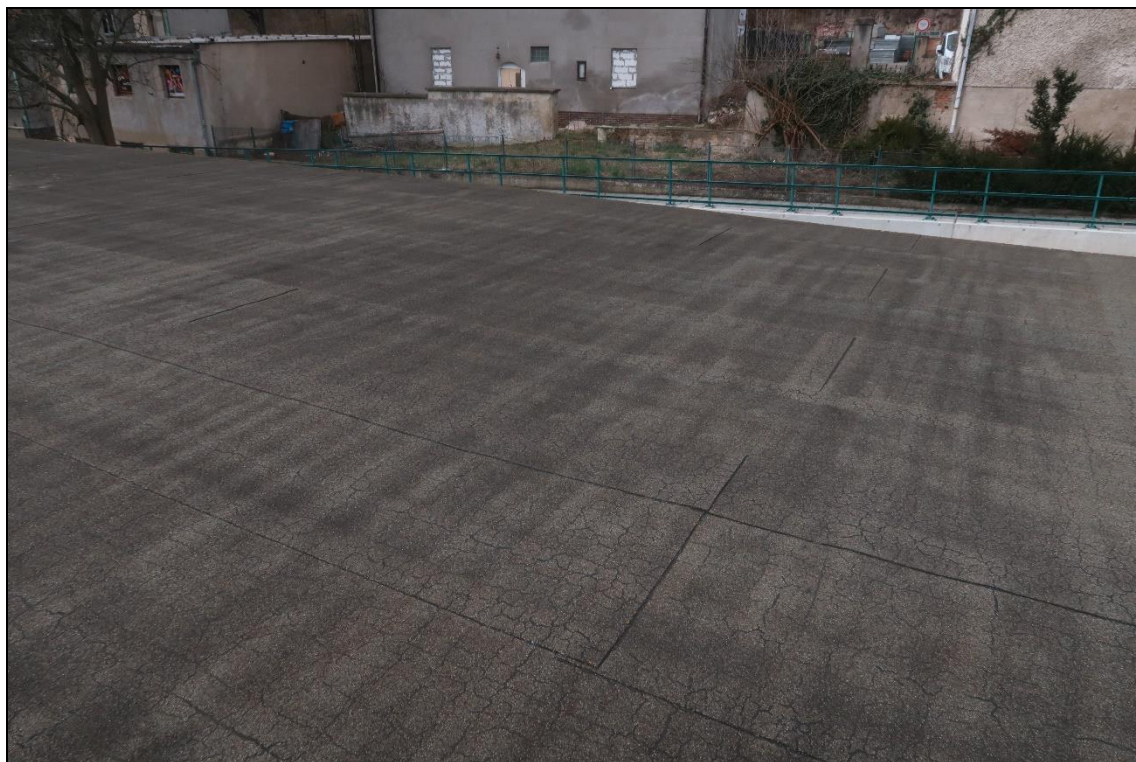
Foto 63: Pohled na střešní rovinu, stav hydroizolačního souvrství není dobrý, hydroizolace postupně degraduje, zpuchřelý povrch

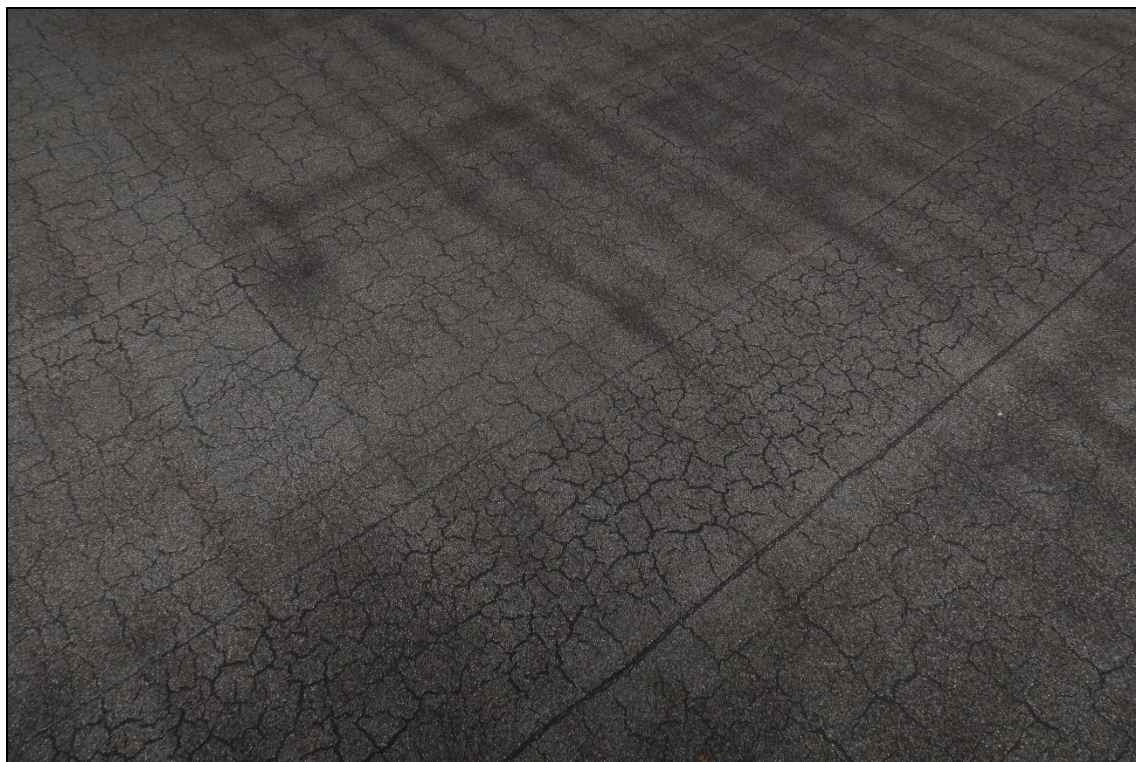
Foto 64: Pohled na střešní rovinu, stav hydroizolačního souvrství není dobrý, hydroizolace postupně degraduje, zpuchřelý povrch - detail

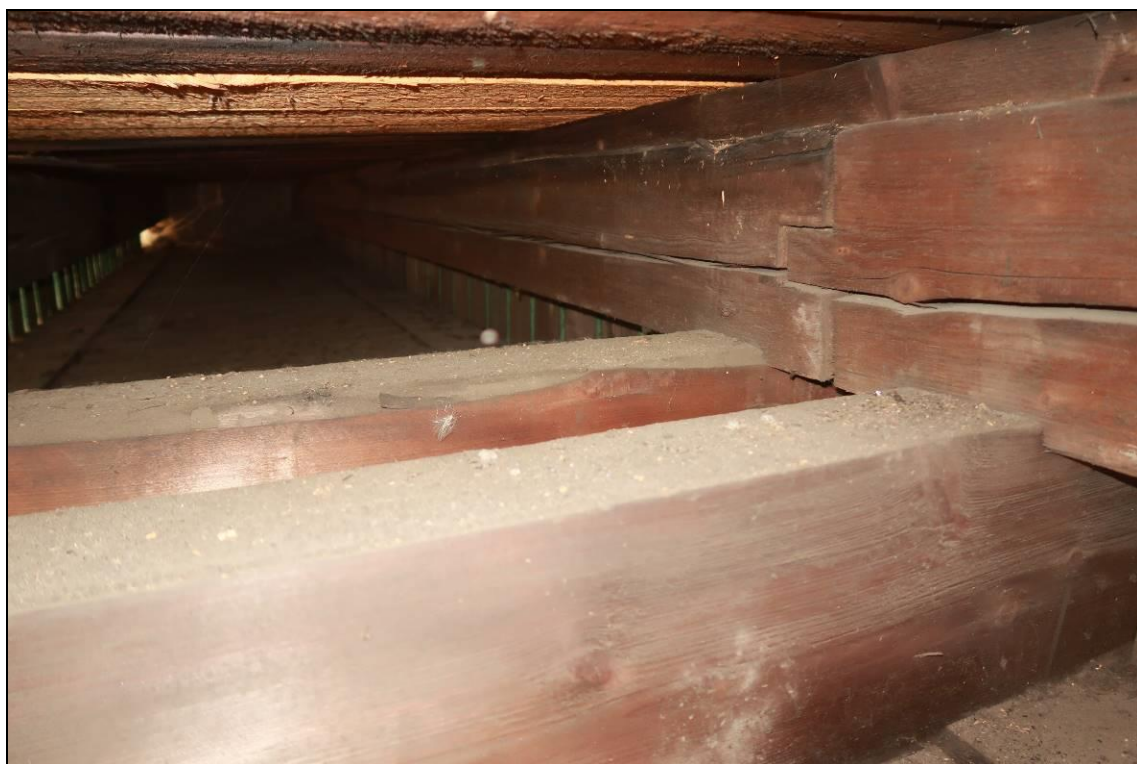
Foto 5: Pohled do sondy S1, dřevo suché, mírné známky začouzení dřeva, bez viditelného poškození H či DH

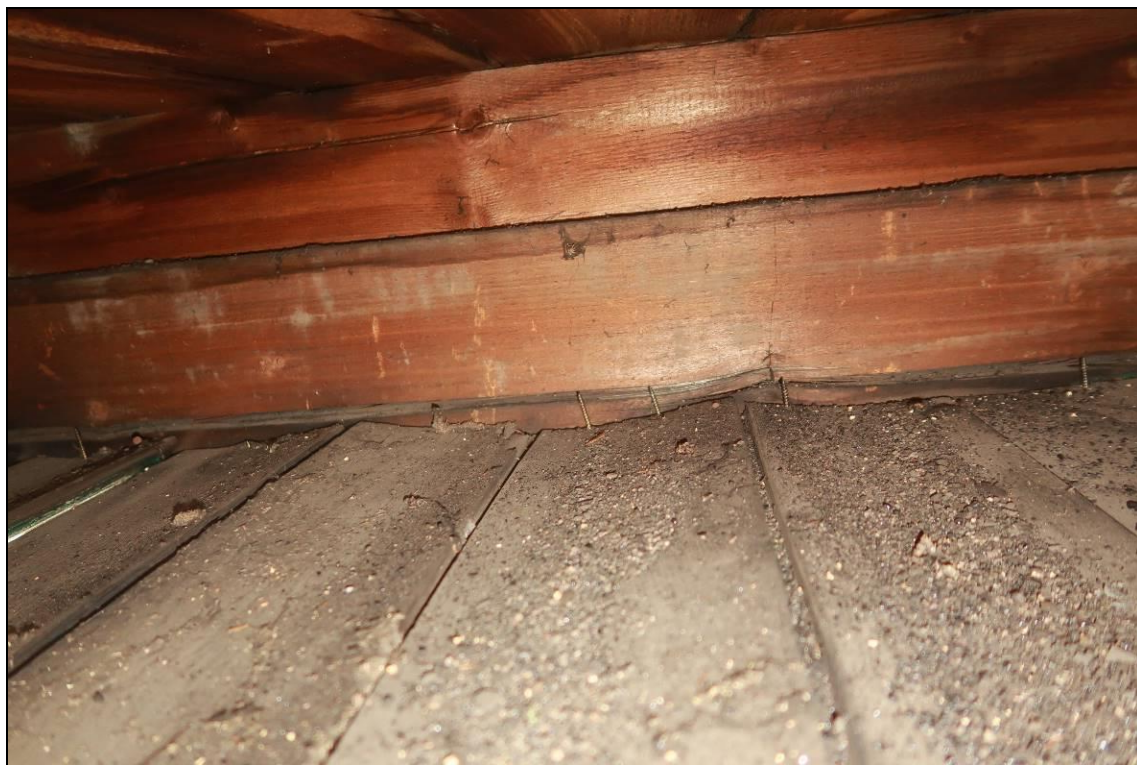
Foto 15: Pohled do sondy S3, dřevo aktuálně suché, na nosném trámu jsou patrné známky staršího zatečení, bez viditelného poškození H či DH

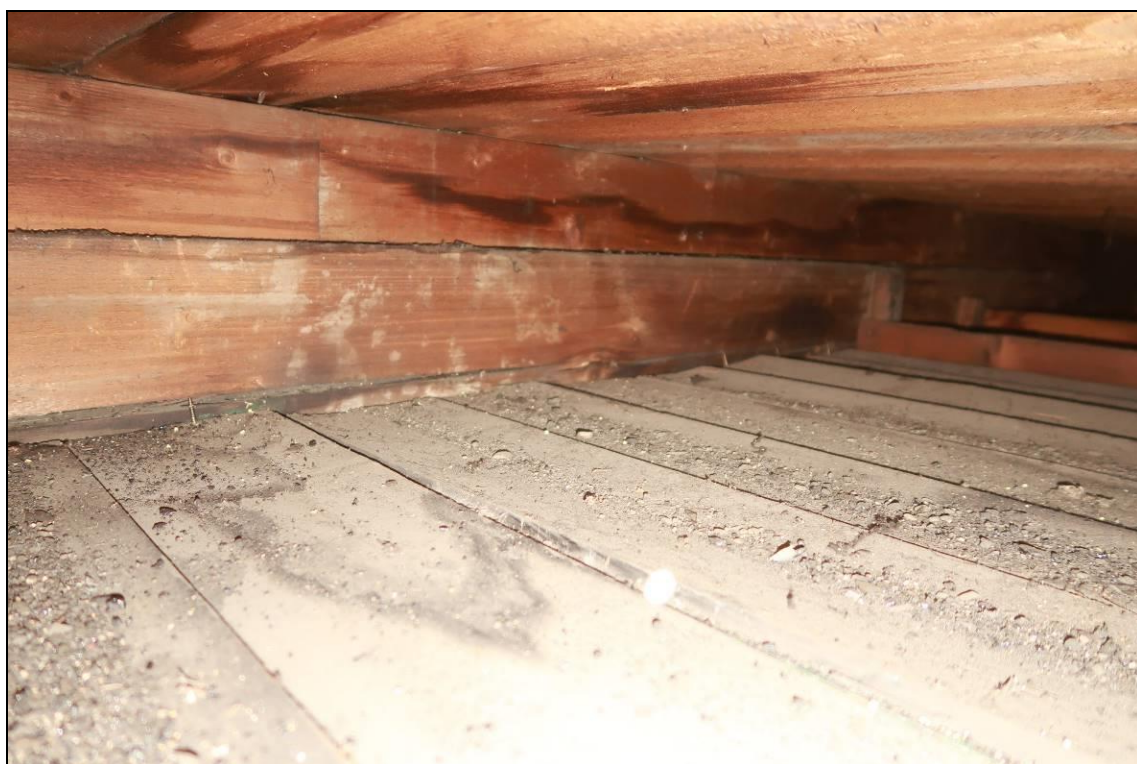
Foto 16: Pohled do sondy S3, dřevo aktuálně suché, na nosném trámu a záklopu jsou patrné známky staršího zatečení, bez viditelného poškození H či DH

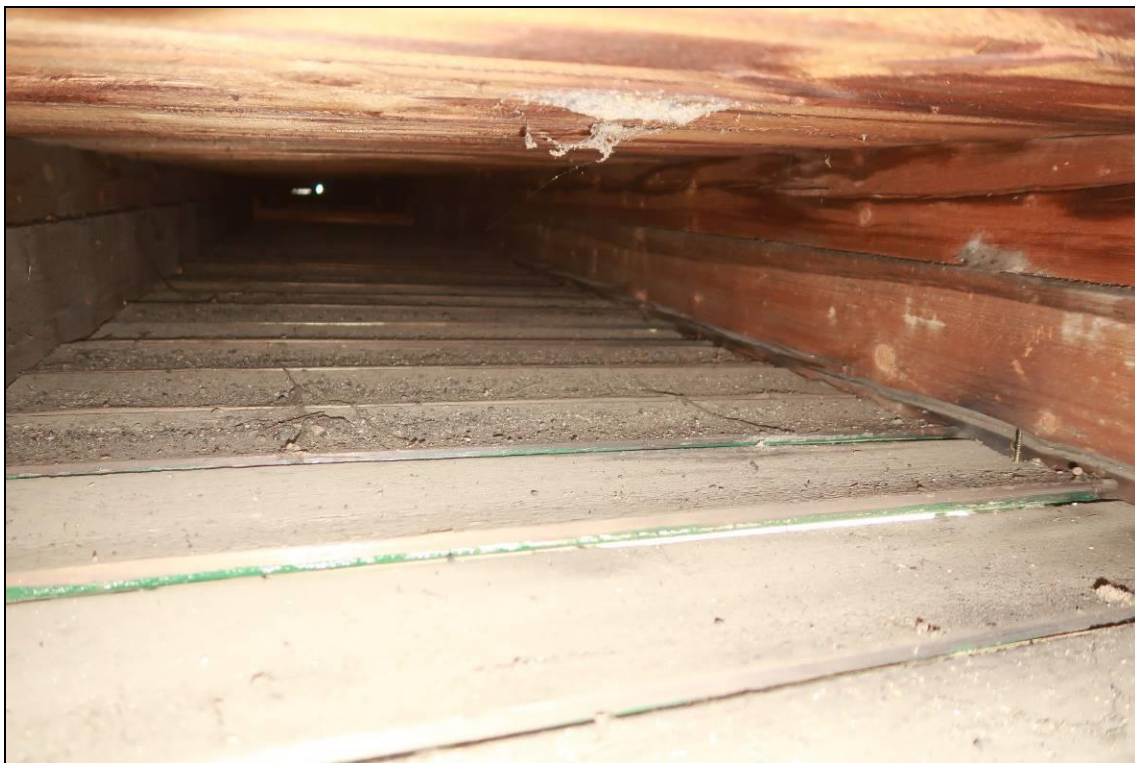
Foto 17: Pohled do sondy S3, dřevo aktuálně suché, na nosném trámu a záklopu jsou patrné známky staršího zatečení, bez viditelného poškození H či DH

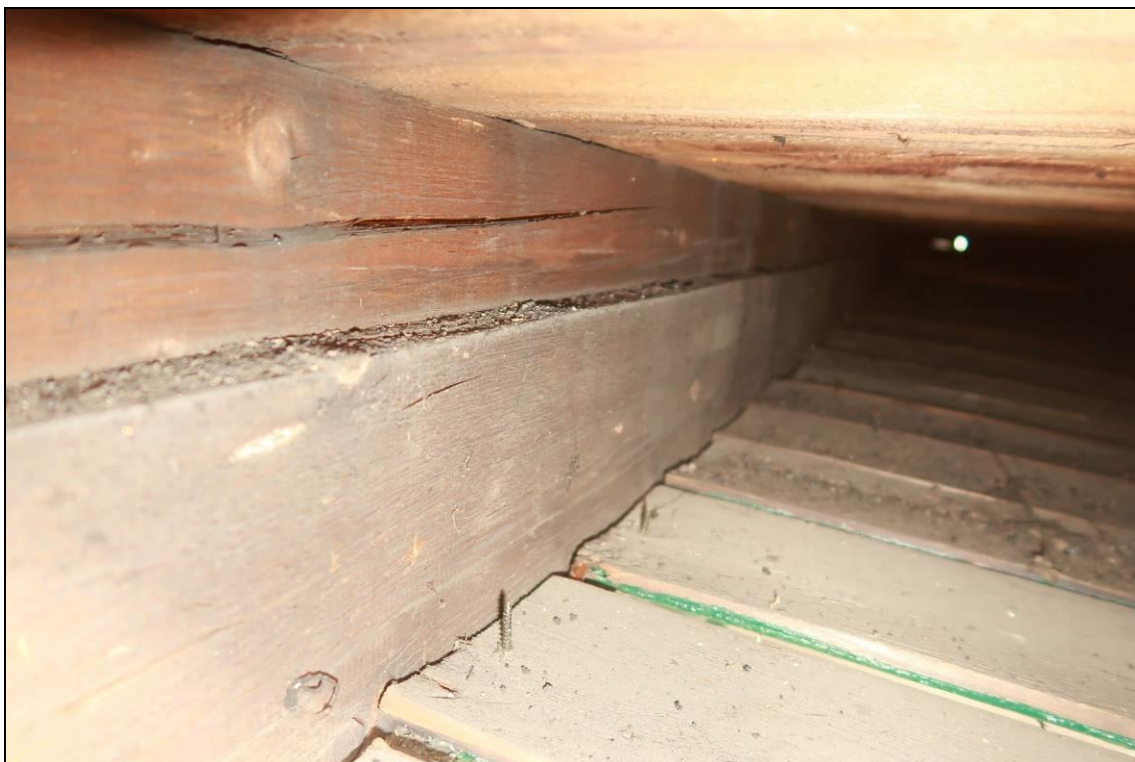
Foto 18: Pohled do sondy S3, dřevo aktuálně suché, na nosném trámu a záklopu jsou patrné známky staršího zatečení, bez viditelného poškození H či DH

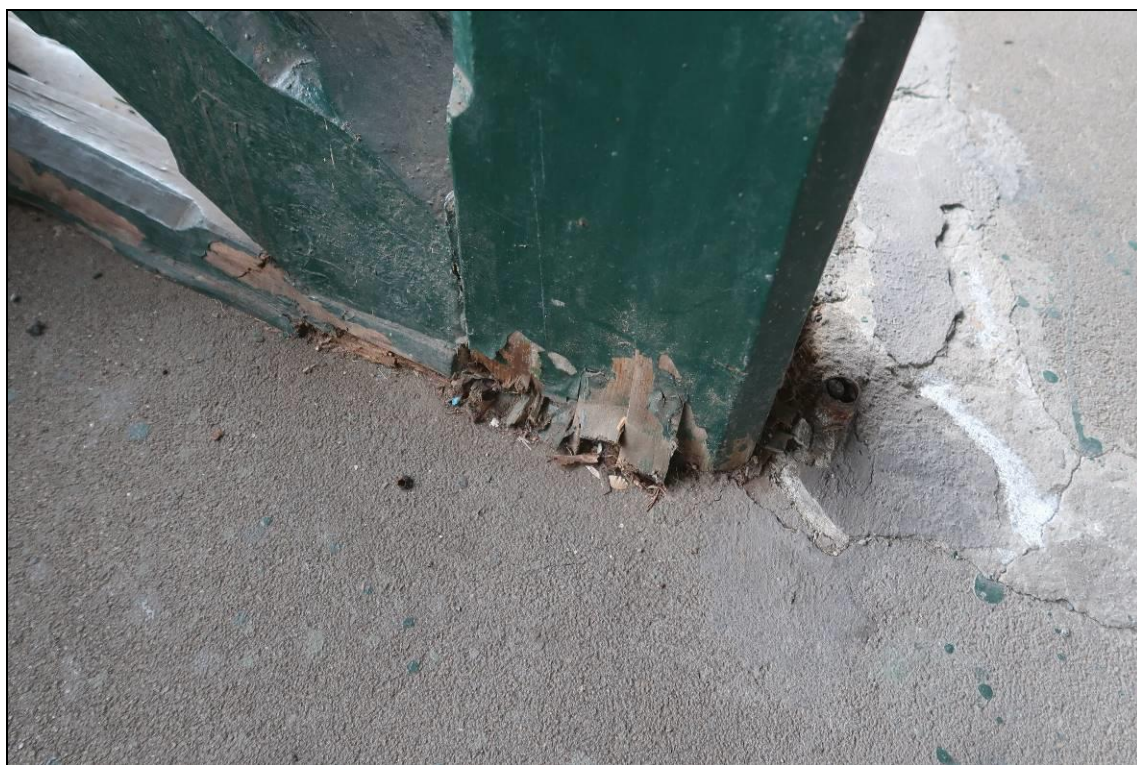
Foto 25: Detail paty sloupu v místě kopané sondy 1, sloup na úrovni terénu vykazuje znaky degradace
