KÚ
100 LET
KLOKNEROVA
ÚSTAVU ČVUT
V PRAZE

Expertní zpráva č. 2100 J 094	Datum vydání zprávy 14. června 2021	Oddělení KÚ Experimentální tel. +420 224 353 537
Objednatel: Správa železnic, státní organizace Dlážděná 1003/7 Praha 1, Nové Město 110 00 IČO: 70994234 DIČ: CZ70994234		
Expertní zpráva: STAVEBNĚ TECHNICKÝ PRŮZKUM LETNÍ ČEKÁRNY „ZAJIŠTĚNÍ BEZBARIÉROVÉHO PŘÍSTUPU NA NÁSTUPIŠTĚ V ŽST ROZTOKY U PRAHY“		
Vypracoval:	Ing. Tomáš Bittner, Ph.D.	
Spolupráce:	Ing. Milan Rydval, Ph.D. Ing. Petr Pokorný, Ph.D. Bc. Petr Stanošek Ing. arch. Zuzana Lukešová	
Odpovědný řešitel:	Ing. Tomáš Bittner, Ph.D.	
Vedoucí oddělení:	Doc. Ing. Jiří Kolísko, Ph.D.	
Ředitel KÚ:	Doc. Ing. Jiří Kolísko, Ph.D.	
Výtisk číslo: 1 2 3 4 5	Rozdělovník: Objednatel: 4x Archiv KÚ: 1x

Tato zpráva uvádí výsledky stavebně technického průzkumu dřevěných konstrukcí letní čekárny v Roztokách u Prahy. Rozsah průzkumu byl zvolen na základě požadavku objednatele. Průzkumné práce probíhaly 12., 13. a 14.4.2021.

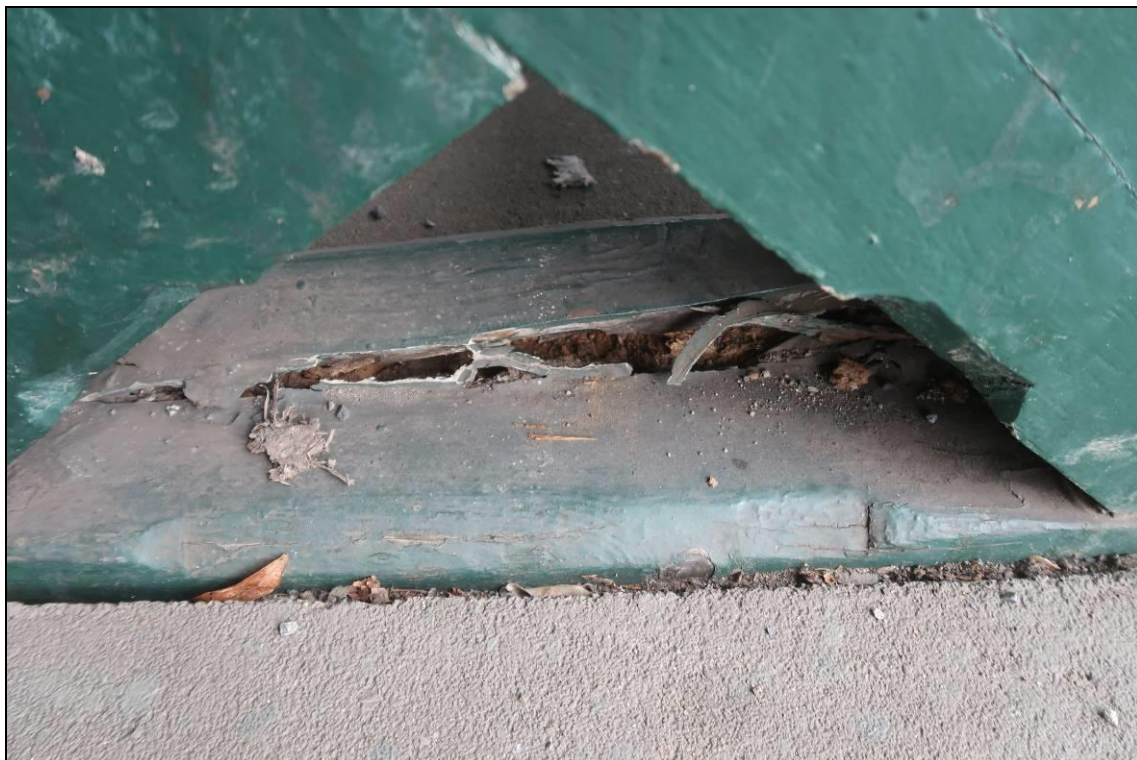
Foto 26: Detail vzpěry mezi sloupy v místě kopané sondy 1, vzpěra je prasklá, dřevo duté, pravděpodobně degradované D a DH

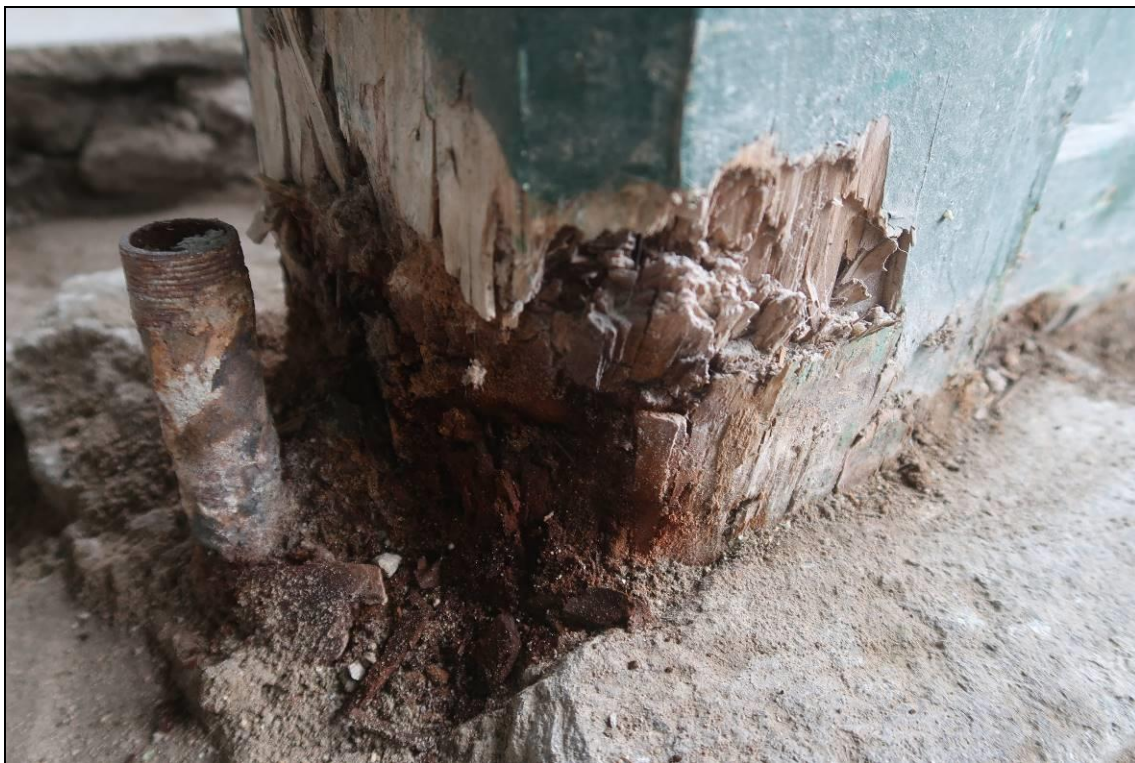
- V kopané sondě 1 byla odhalena rozsáhlá a velmi intenzivní degradace dřevěných prvků. Vzhledem k faktu, že se jedná o nosné sloupy lze stav konstrukce v daném místě hodnotit jako havarijní. V sondě byly odebrány dva vzorky pro mykologický rozbor (VZ2 a VZ3). Na jeho základě lze konstatovat, že se jedná o napadení dřevokaznou houbou z rodu outkovka a rovněž napadení dřevokazným hmyzem z čeledi červotočovitě. Degradace dřeva počíná cca na úrovni terénu a pokračuje pod něj. Nosný sloup je uložen v kamenné patce (do kalichu) čímž je zabráněno odtékání srážkové vody, která se do konstrukce dostává. Tento detail lze hodnotit jako nevhodný. Vznikl pravděpodobně na základě změn úrovní terénu v historii. V sondě byl zaznamenán otisk dlažby cca 80 mm pod současnou úrovní terénu.

Foto 28: Detail sloupu v patě, sonda 1, významné oslabení průřezu sloupu, probíhá degradace dřeva těsně pod úrovní terénu, pravděpodobně se jedná o dřevokaznou houbu a vlhkost

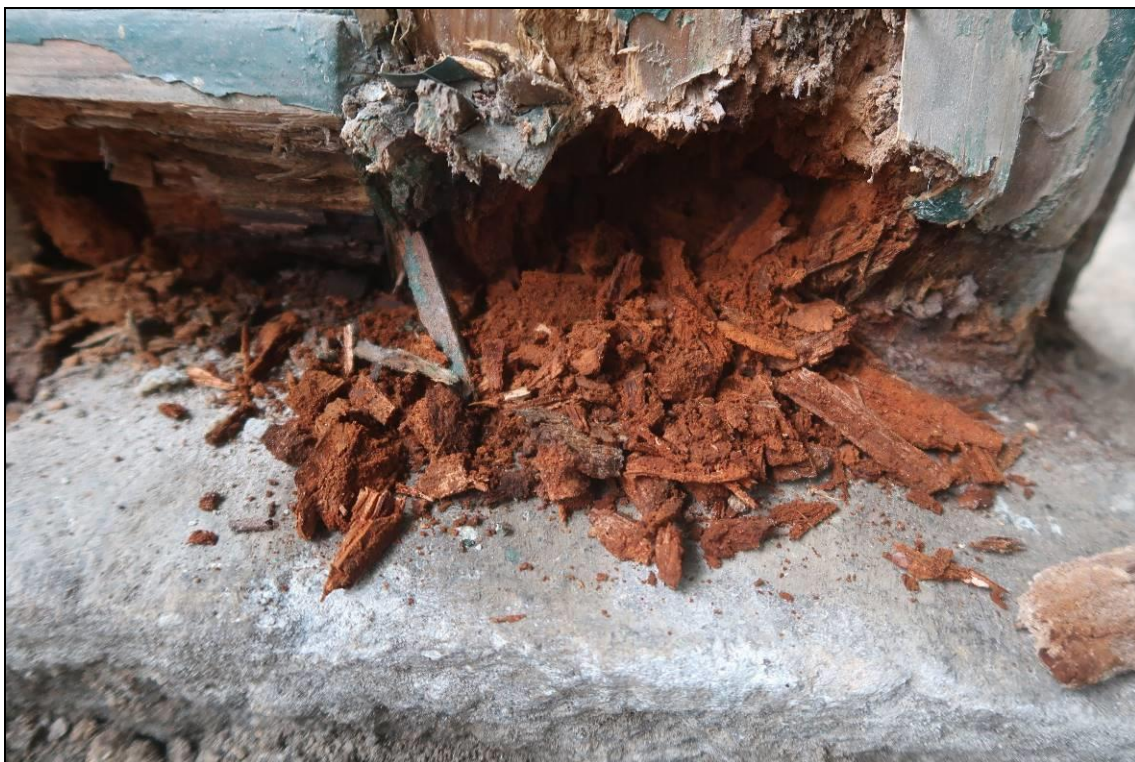
Foto 29: Detail sloupu v patě, sonda 1, významné oslabení průřezu sloupu, probíhá degradace dřeva těsně pod úrovní terénu, stupeň poškození vysoký, viditelná změna barvy a struktury (z prvku odebrán vzorek VZ2)

Dle fotodokumentace se jedná o hloubkové poškození profilu a všech prvků, které jsou s ním ve styku. Vzhledem k tomu, že se jedná o patu sloupu, lze poškození považovat za havarijní.

- **HP - hloubkové poškození** (dřevokazné houby- staré působení ve spolupůsobení dřevokazného hmyzu)
U hloubkového poškození dřevěného profilu je nutno odstranit v plném rozsahu poškozenou část včetně preventivní části cca 50 – 80 cm zdánlivě zdravého profilu, při identifikaci aktivní dřevokazné houby (v rámci vzorků nebylo zjištěno) je preventivní odstraňovaná část při horní hranici návrhu.

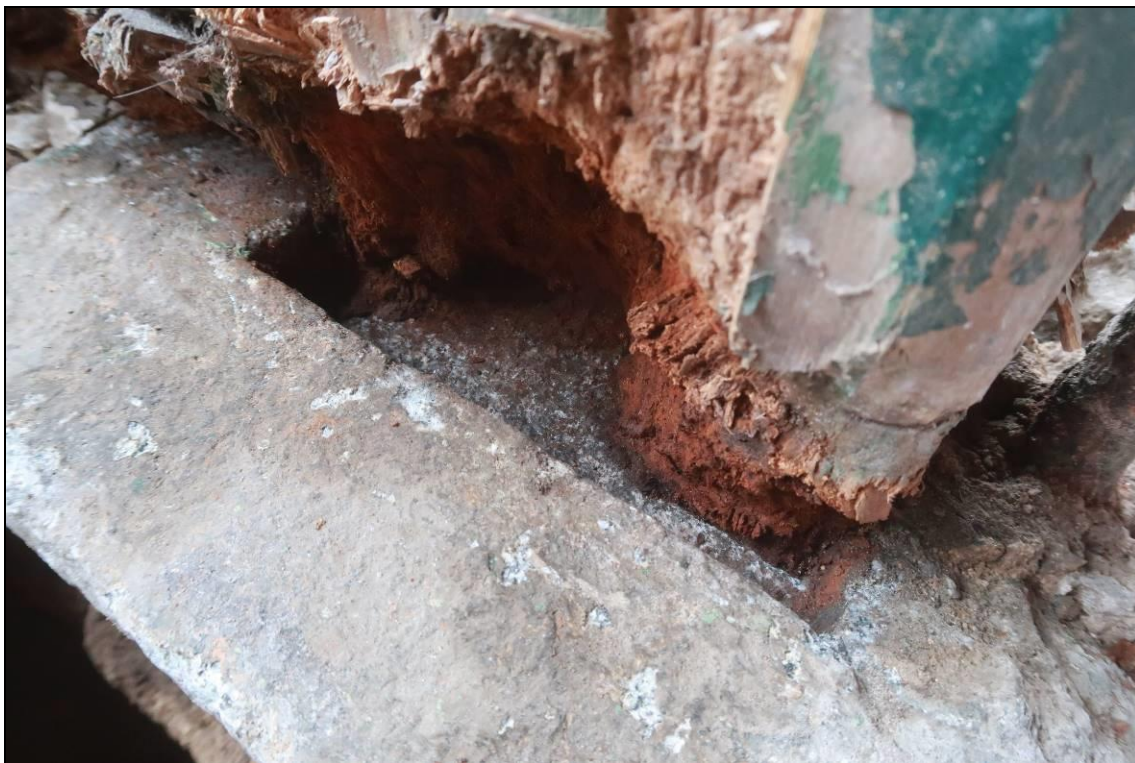
Foto 30: Detail sloupu v patě, sonda 1, sonda po odsátí materiálu, rozsáhlé oslabení průřezu, pata sloupu osazena v kamenné patce

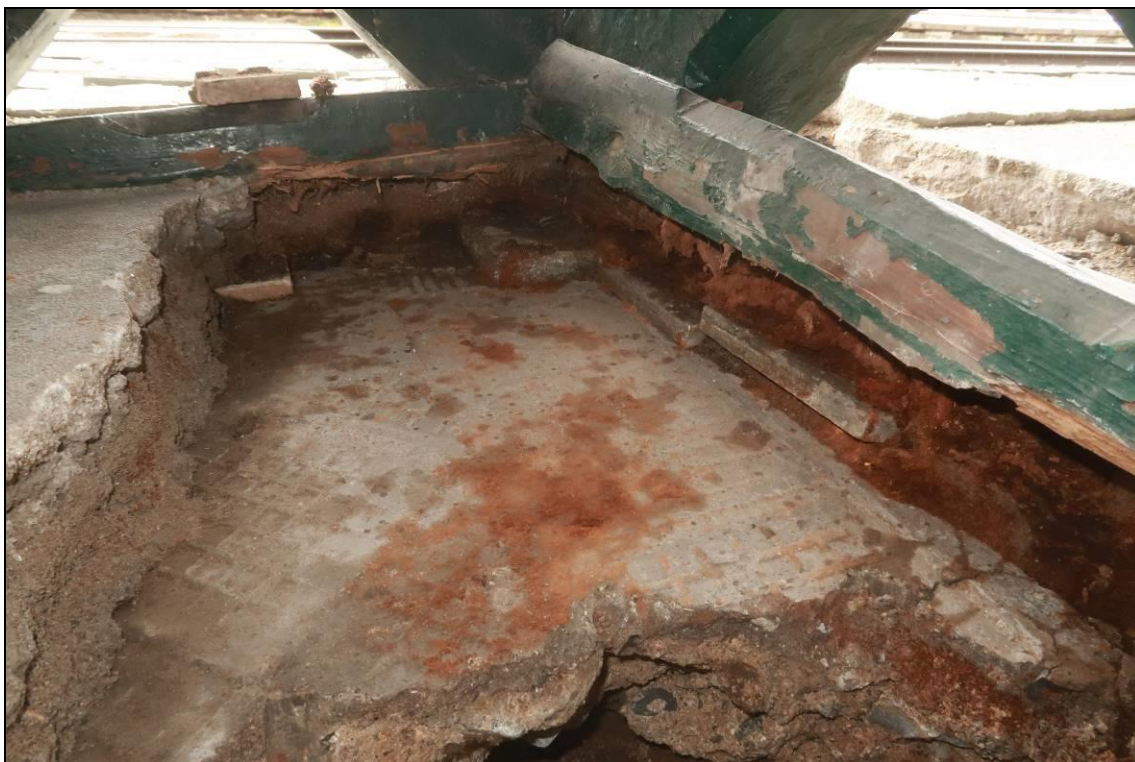
Foto 31: Detail sloupu vzpěry mezi sloupy v patě, vysoký stupeň poškození dřeva dřevokaznou houbou, ale i dřevokazným hmyzem

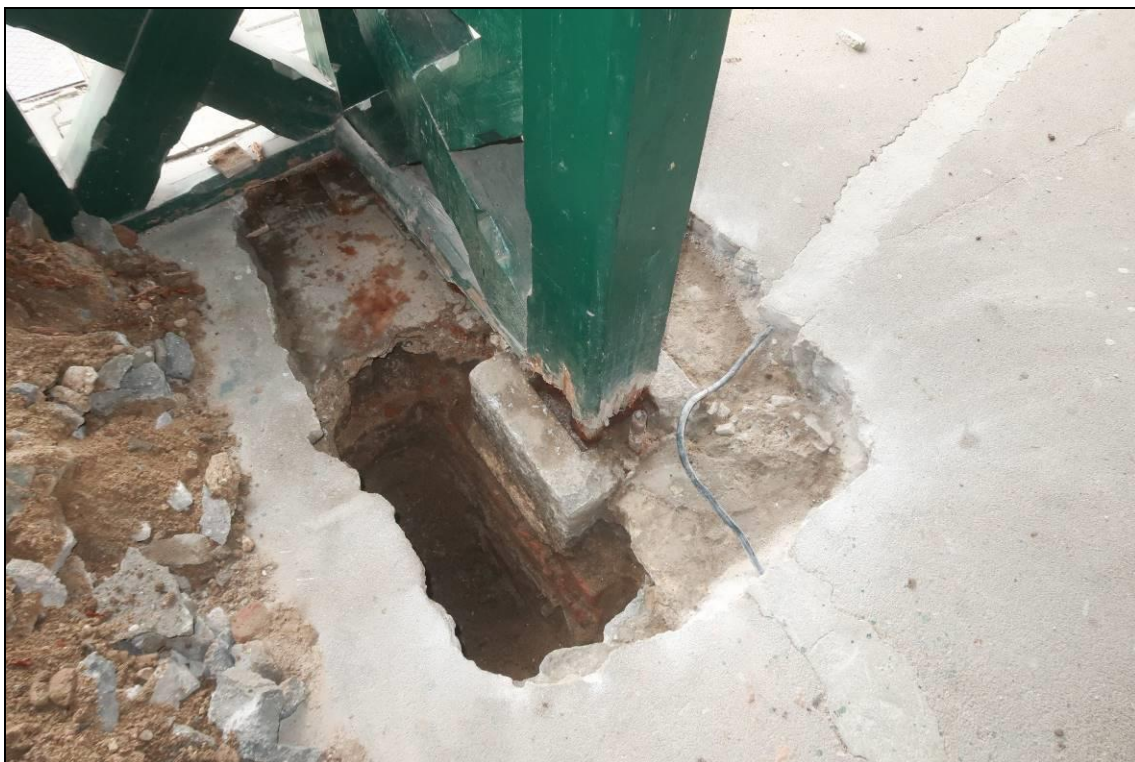
- V kopaných sondách 1, 2 a 5 byly odhaleny dřevěné prvky s rozsáhlou degradací od dřevokazných hub a hmyzu. Nejhorší stav je v sondě 1 a 5, kde došlo k celkovému oslabení nosných prvků těsně pod úrovní terénu. Stav konstrukce v daném místě lze považovat za havarijní.

Foto 35: Celkový pohled na kopanou sondu 1, oba sloupy rozsáhlá degradace v patě těsně pod úrovní terénu, havarijní poškození

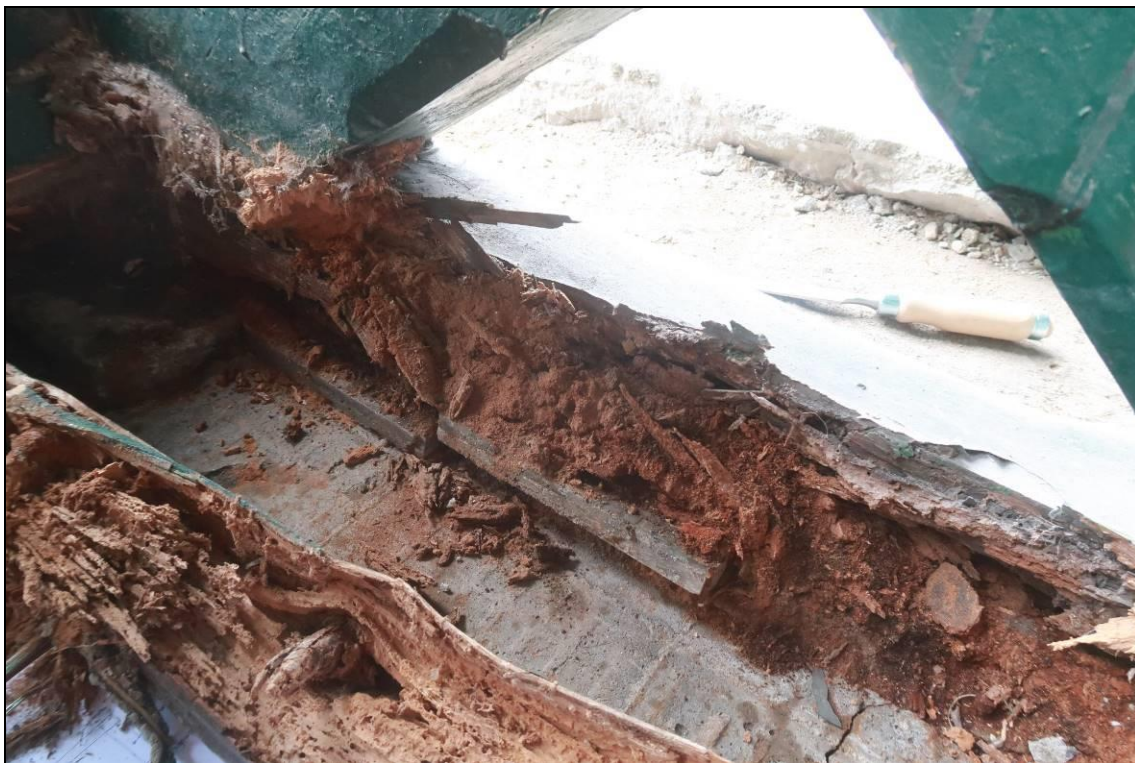
Foto 36: Pohled na rozpadlou vzpěru mezi sloupy, degradace je primárně způsobena dřevokaznou houbou a dřevokazným hmyzem (z prvku odebrán vzorek VZ3)

- Na odštěpcích dřeva je vizuálně patrná změna barvy a struktury dřevní hmoty včetně četných požerků dřevokazného hmyzu.
- Poškození dřevní hmoty je způsobené dominantně činností dřevokazného hmyzu z čeledi **červotočovitých** – *Anobiidae* (dle velikosti a tvaru výletových otvorů).
- Bylo identifikováno i spolupůsobení celulozovorního druhu dřevokazné houby **outkovky řadové** – *Trametes serialis*. Aktivní stav dřevokazné houby nebyl ve vzorku prokázán, jedná se o staré působení.

Dle fotodokumentace se jedná o hloubkové poškození profilu, o havarijní stav. Ohroženy jsou všechny prvky, které jsou s ním ve styku.

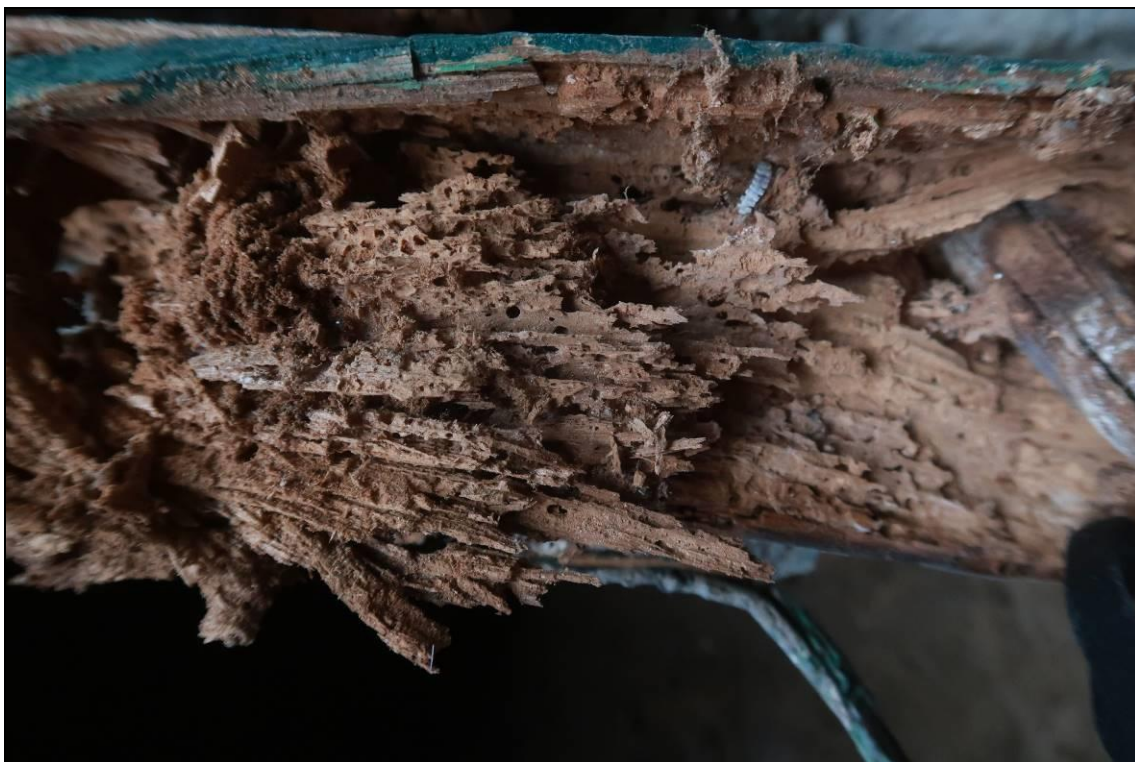
Foto 37: Detail z přecházející fotografie, dle druhu napadení se jedná o hmyz z čeledi červotočovitých

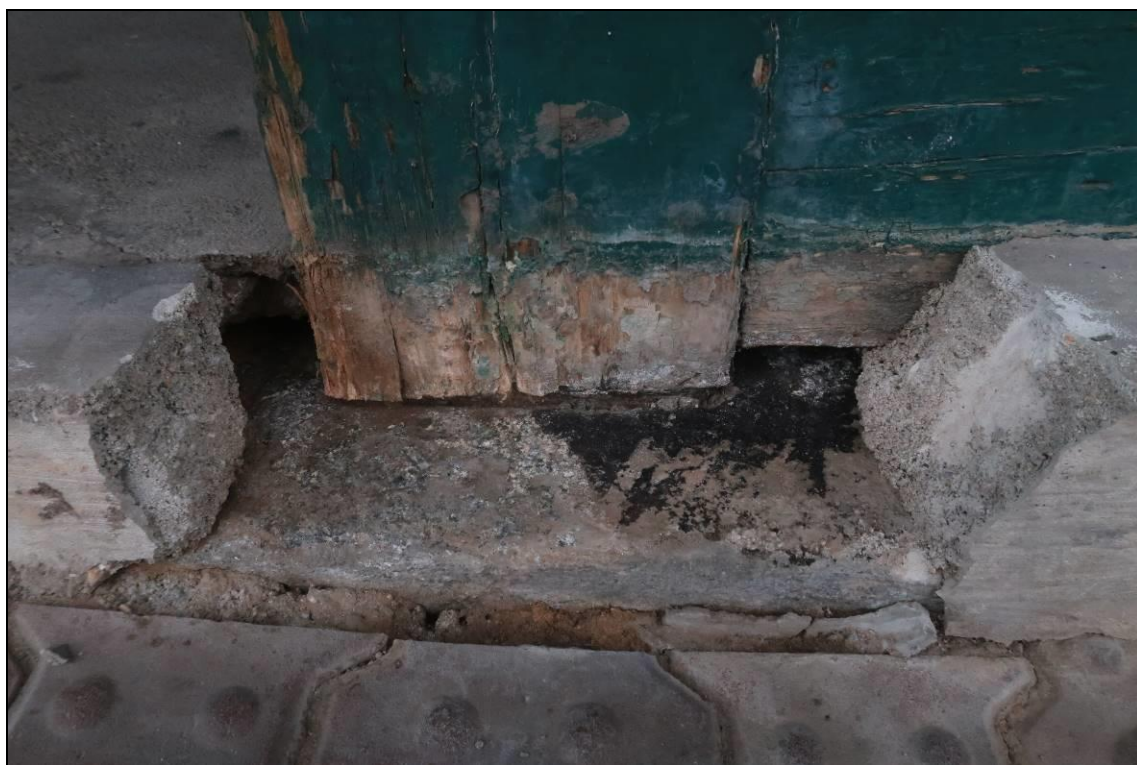
Foto 39: Pata sloupu vlevo, osazena v patce, dřevo sloupu pevné, bez známek většího poškození, mírně vlhké z důvodu absence izolační vrstvy

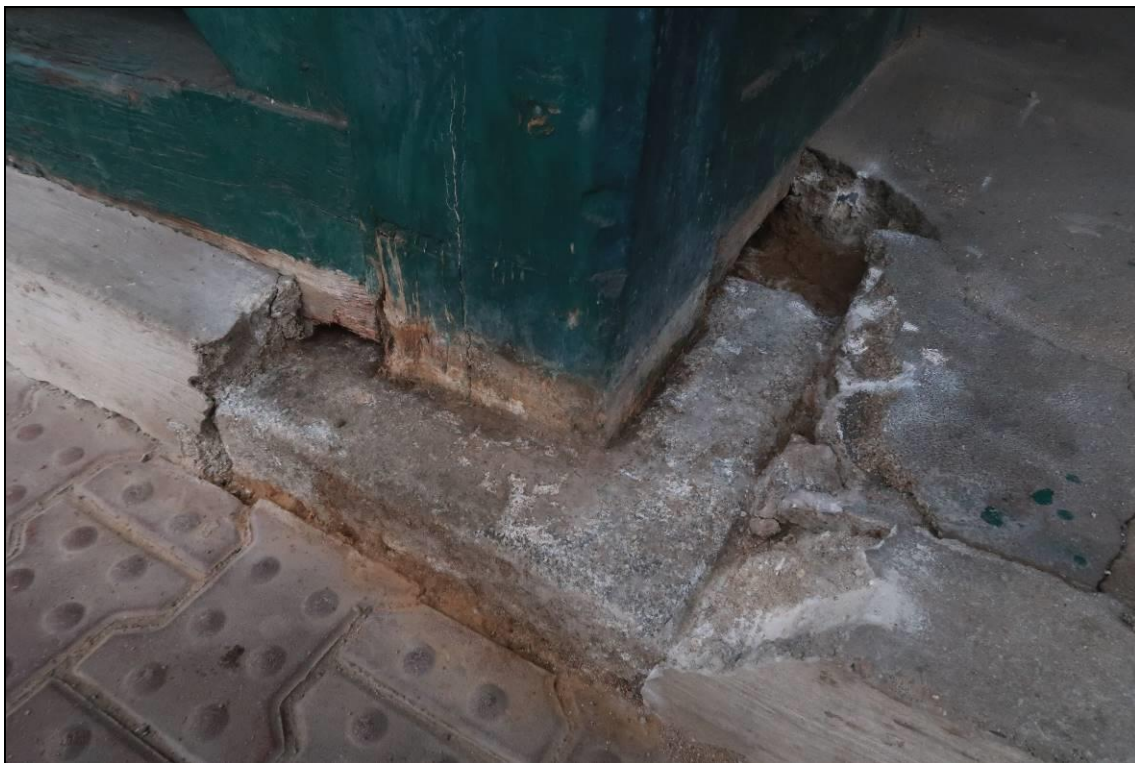
Foto 40: Pata sloupu vpravo, osazena v patce, dřevo sloupu pevné, bez známek většího poškození, mírně vlhké z důvodu absence izolační vrstvy

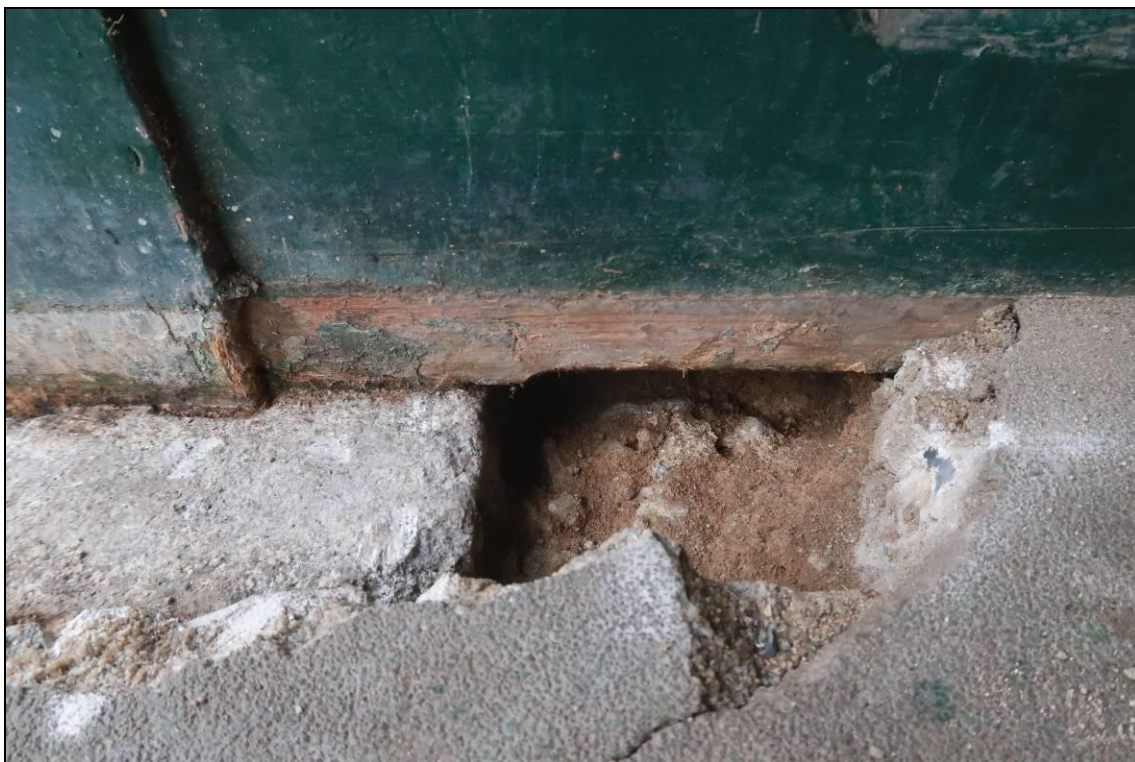
- V kopané sondě 2 byly obnaženy dvě paty sloupů a vzpěra. Stav pat sloupů je uspokojivý, bez viditelného poškození. Jsou uloženy rovněž v kamenné kalichové patce. Rozhraní mezi dřevem a kamenem je vlhké. Vzpěra mezi sloupy byla částečně podkopána, při ohmatu bylo zjištěno, že ze spodní strany se dřevo drolí a rozpadá. Dle znaku rozpadu a barvy se jedná o dřevokaznou houbu. Rozsah poškození však nelze bez vizuálního pohledu stanovit.

Foto 41: Pohled na vzpěru mezi sloupy v sondě 2, vzpěra byla částečně podkopána, pod terénem je dřevo vlhké

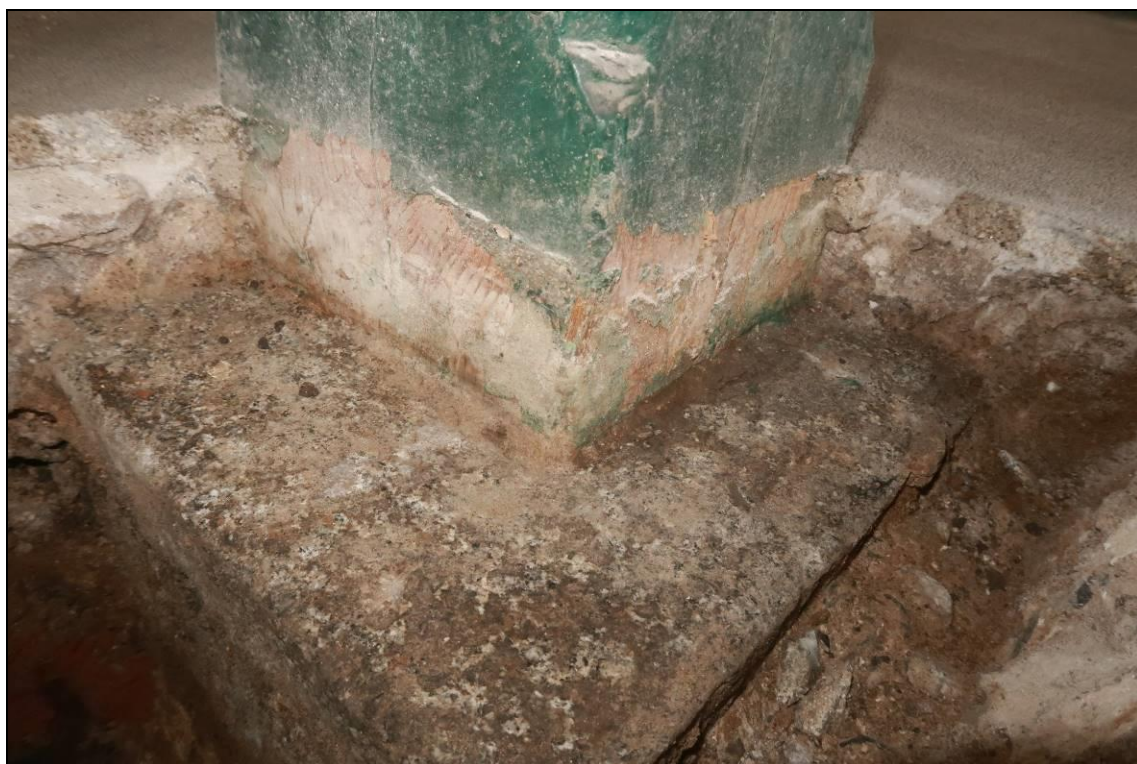
- Sonda 3 byla provedena u vnitřního sloupu (v patě). Obnažená pata je bez známek degradace. Sloup je uložen do kamenné patky jako v případě sondy 1 a 2. V uložení byla zjištěna zvýšená vlhkost dřeva. Detail uložení je zcela nevhodný.

Foto 45: Pohled na sondu 3 provedenou v patě vnitřního sloupu – detail, pata sloupu bez degradace, rozhraní mezi kamennou patkou a dřevěným sloupem je však vlhké, detail není vhodný

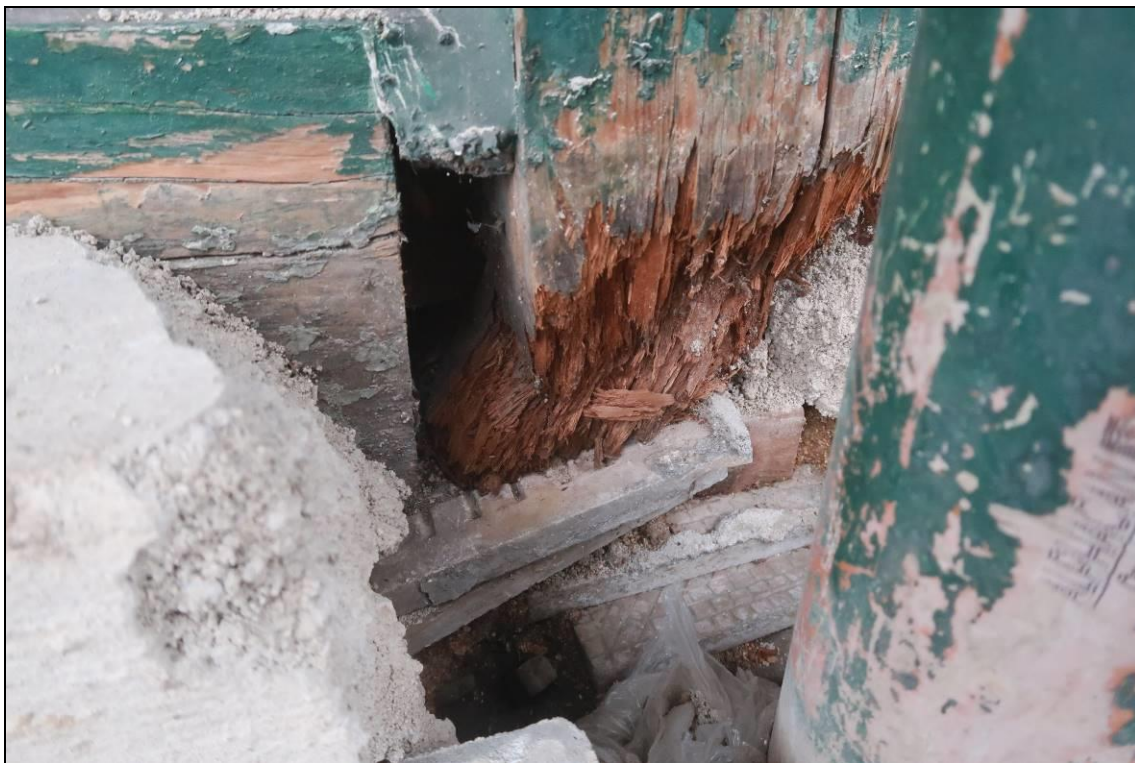
- Sonda 5 byla provedena v patě sloupu, za okapním svodem v rozestoupené vazbě. Po odhalení paty sloupu bylo zjištěno, že sloup je prvních cca 40 cm zcela rozpadlý (odlomený). Důvodem rozestoupení vazby je jednoznačně odlomení paty sloupu. Stav sloupu lze hodnotit jako havarijní. Dle struktury a barvy rozpadlého dřeva se jedná o zasažení dřevokaznou houbou a pravděpodobně i hmyzem. Stupeň poškození dřeva je vysoký. Pata sloupu byla historicky (v době odstranění dlažby) podložena, tj. dané narušení není způsobeno v posledních letech.

Foto 51: Detailní pohled na patu sloupu, důvodem rozestoupení vazby je degradace dřeva v patě těsně pod úrovní terénu, jedná se o vysokou intenzitu poškození dřevokaznou houbou, ale nelze vyloučit ani dřevokazný hmyz

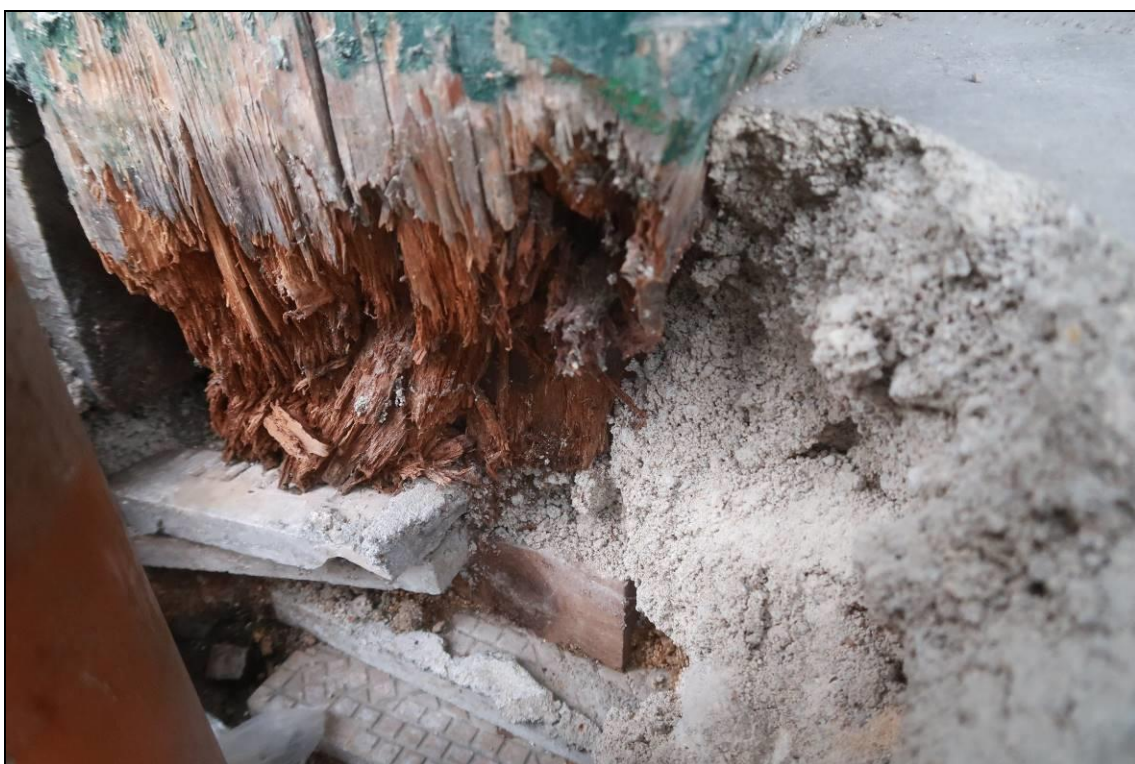
Foto 52: Pata sloupu byla již dříve zjevně podložena zbytky dlažby, dle stupně poškození lze stav považovat za havarijní

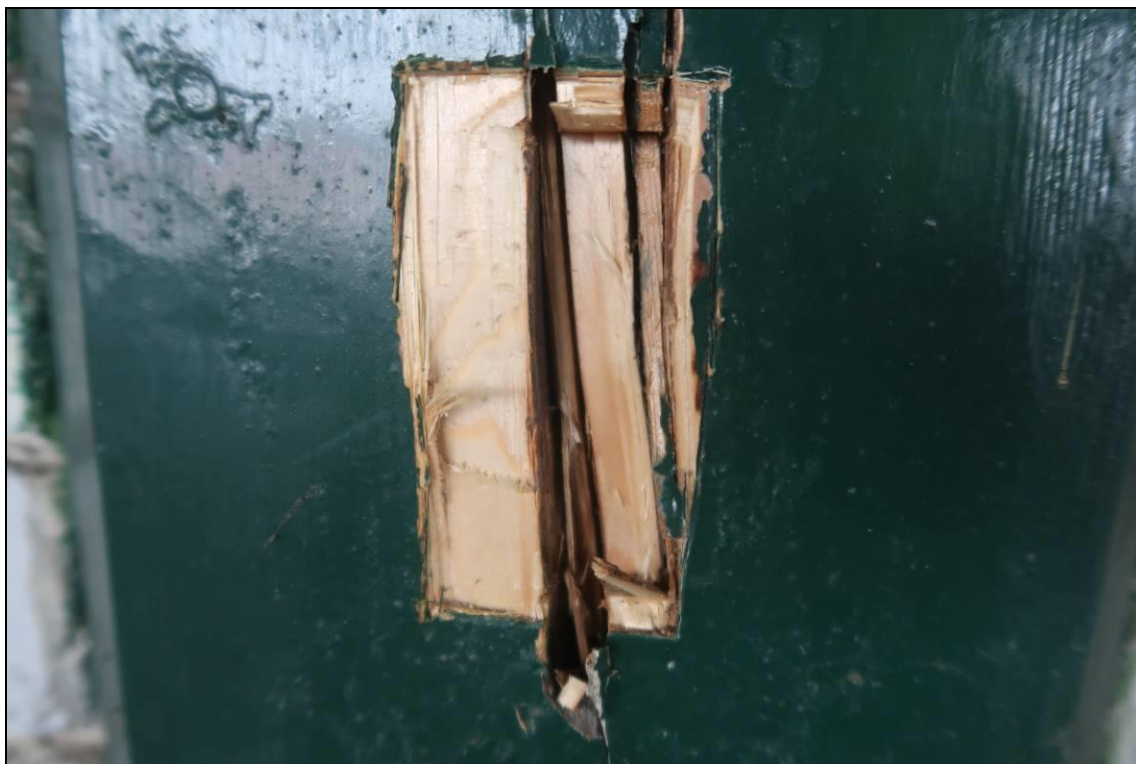
Foto 1: Lokalizace odběru VZ1 přes vysušnou trhlinu, před odebráním vzorku

- Na povrchu odštěpků dřeva jsou zbytky zelené krycí barvy.
- Na odštěpcích dřeva odebraných z pukliny je vizuálně patrná povrchová změna barvy dřevní hmoty tam, kde do pukliny pronikala vlhkost, **jedná se o atmosférickou korozi dřeva.**
- Působení dřevokazných hub ani dřevokazného hmyzu nebylo ve vzorku prokázáno.

Poškození atmosférickou korozí neohrožuje statiku prvku.

Po odstranění stávajících nátěrů, před povrchovou úpravou prvku nebo úpravou trhlin bude vhodné výsušné trhliny ošetřit proti působení dřevokazných škůdců.
