Modernizace a elektrizace trati Hrušovany u Brna - Židlochovice

**SO 01-19-05 žst. Hrušovany u Brna,
opěrná zeď v km 126,316-126,460**

Technická zpráva

STAVEBNĚ TECHNICKÝ PRŮZKUM

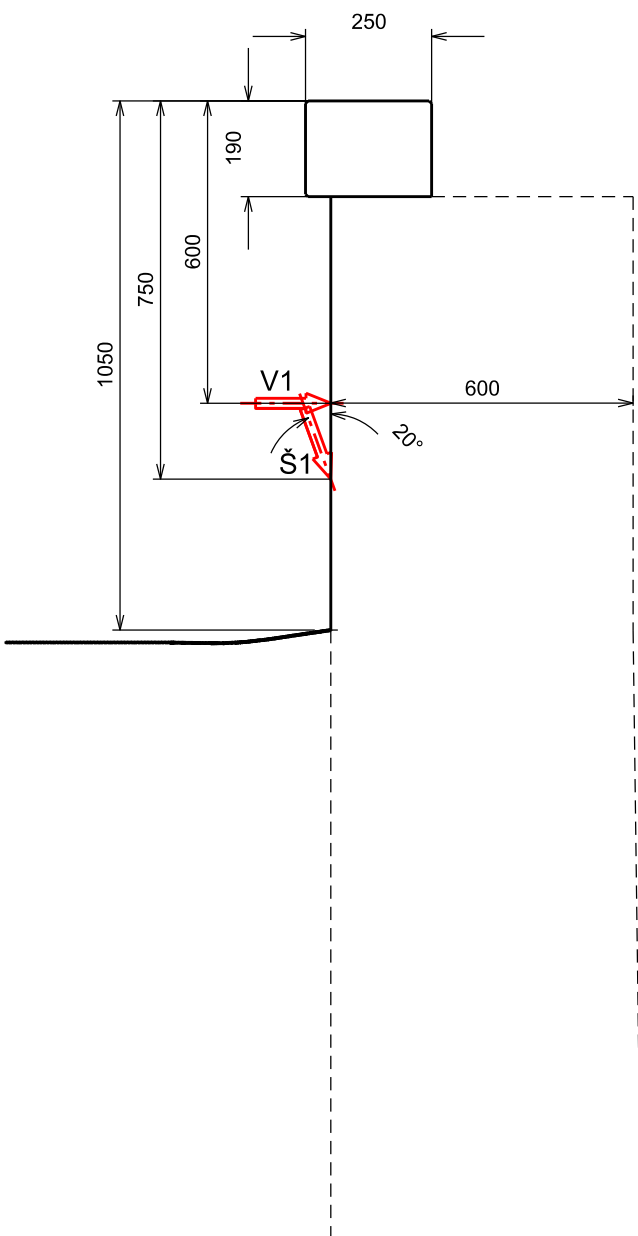
profil v km 126,390

- mocnost opěrné zdi v obou profilech činí 0,60 m
- základová spára opěrné zdi je v místě vrtu Š1 v km 126,390 v úrovni **1,95 m** pod ústím vrtu, resp. **2,70 m** pod horní hranou římsy
- základová spára v místě vrtu Š2 v km 126,420 je v úrovni **0,95 m** pod ústím vrtu, resp. **1,95 m** pod horní hranou římsy
- základová spára byla vyrovnána vrstvou podkladního betonu o mocnosti 010 - 0,30 m
- podrobné informace o charakteru zastižených materiálů v konstrukci prezentujeme v přílohové části pasportu.

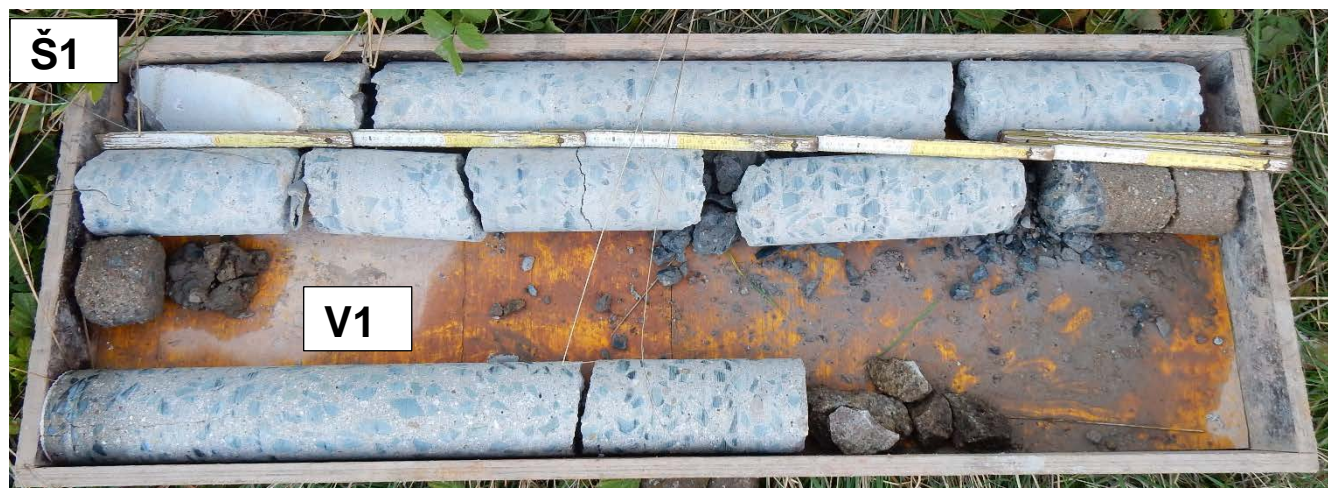
Objekt: SO 01-19-05, žst. Hrušovany u Brna, opěrná zeď Sonda: Š1
v km 126,316 - 126,460

0,00 - 1,80 **Beton** - prostý, pevný, kompaktní, jemně pórovitý, jemně zrnitý zrnitý
kamenivo: valouny o velikosti do 2 cm

1,80 - 2,05 **Beton** - prostý, pevný, hrubě pórovitý, jemně zrnitý - podkladní beton

2,05 - 2,10 **Jíl písčitý** - tuhý, hnědý

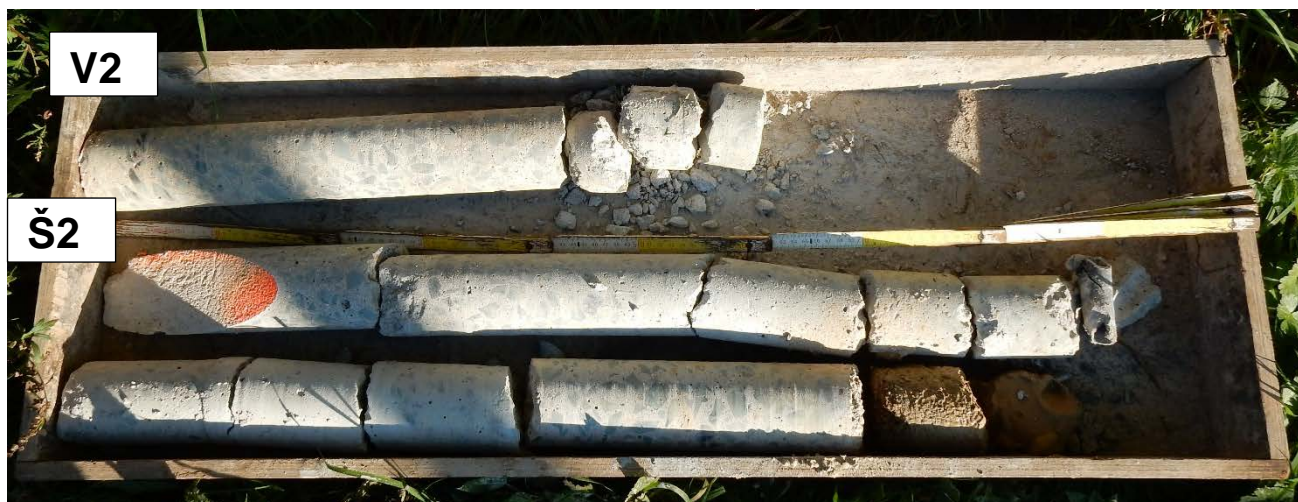
Objekt: SO 01-19-05, žst. Hrušovany u Brna, opěrná zeď Sonda: Š2
v km 126,316 - 126,460

0,00 - 1,70 **Beton** - prostý, pevný, kompaktní, jemně pórovitý, jemně zrnitý zrnitý
kamenivo: valouny o velikosti do 2 cm

1,70 - 1,80 **Beton** - prostý, pevný, hrubě pórovitý, jemně zrnitý - podkladní beton

1,80 - 1,90 **Jíl písčitý** - tuhý, hnědý
