HIP:	Podpis:	Název a účel díla:
Ing. Petr Zobal	 	<b>Přestupní terminál Soběslav</b>
tel.: +420 296 154 247		
Stupeň:	DSP (PROJEKT)

Zpracovatelský útvar:	Název části díla:	D D.2 D.2.1 D.2.1.6
stř. S60 - dopravních staveb	<b>DOKUMENTACE OBJEKTŮ STAVEBNÍ ČÁST INŽENÝRSKÉ OBJEKTY POTRUBNÍ VEDENÍ - KANALIZACE</b>	
tel.: +420 296 154 247		
Vedoucí útvaru:		
Ing. Petr Zobal	Podpis:	
Odpovědný projektant:	Podpis:	
Ing. Vojtěch Pěnik

<b>Průzkum stávajících stok</b>	<b>D.2.1.6</b>
Kontroloval:	Podpis:		Číslo příl.:
Ing. Vojtěch Pěnik

# Protokol z kamerové prohlídky

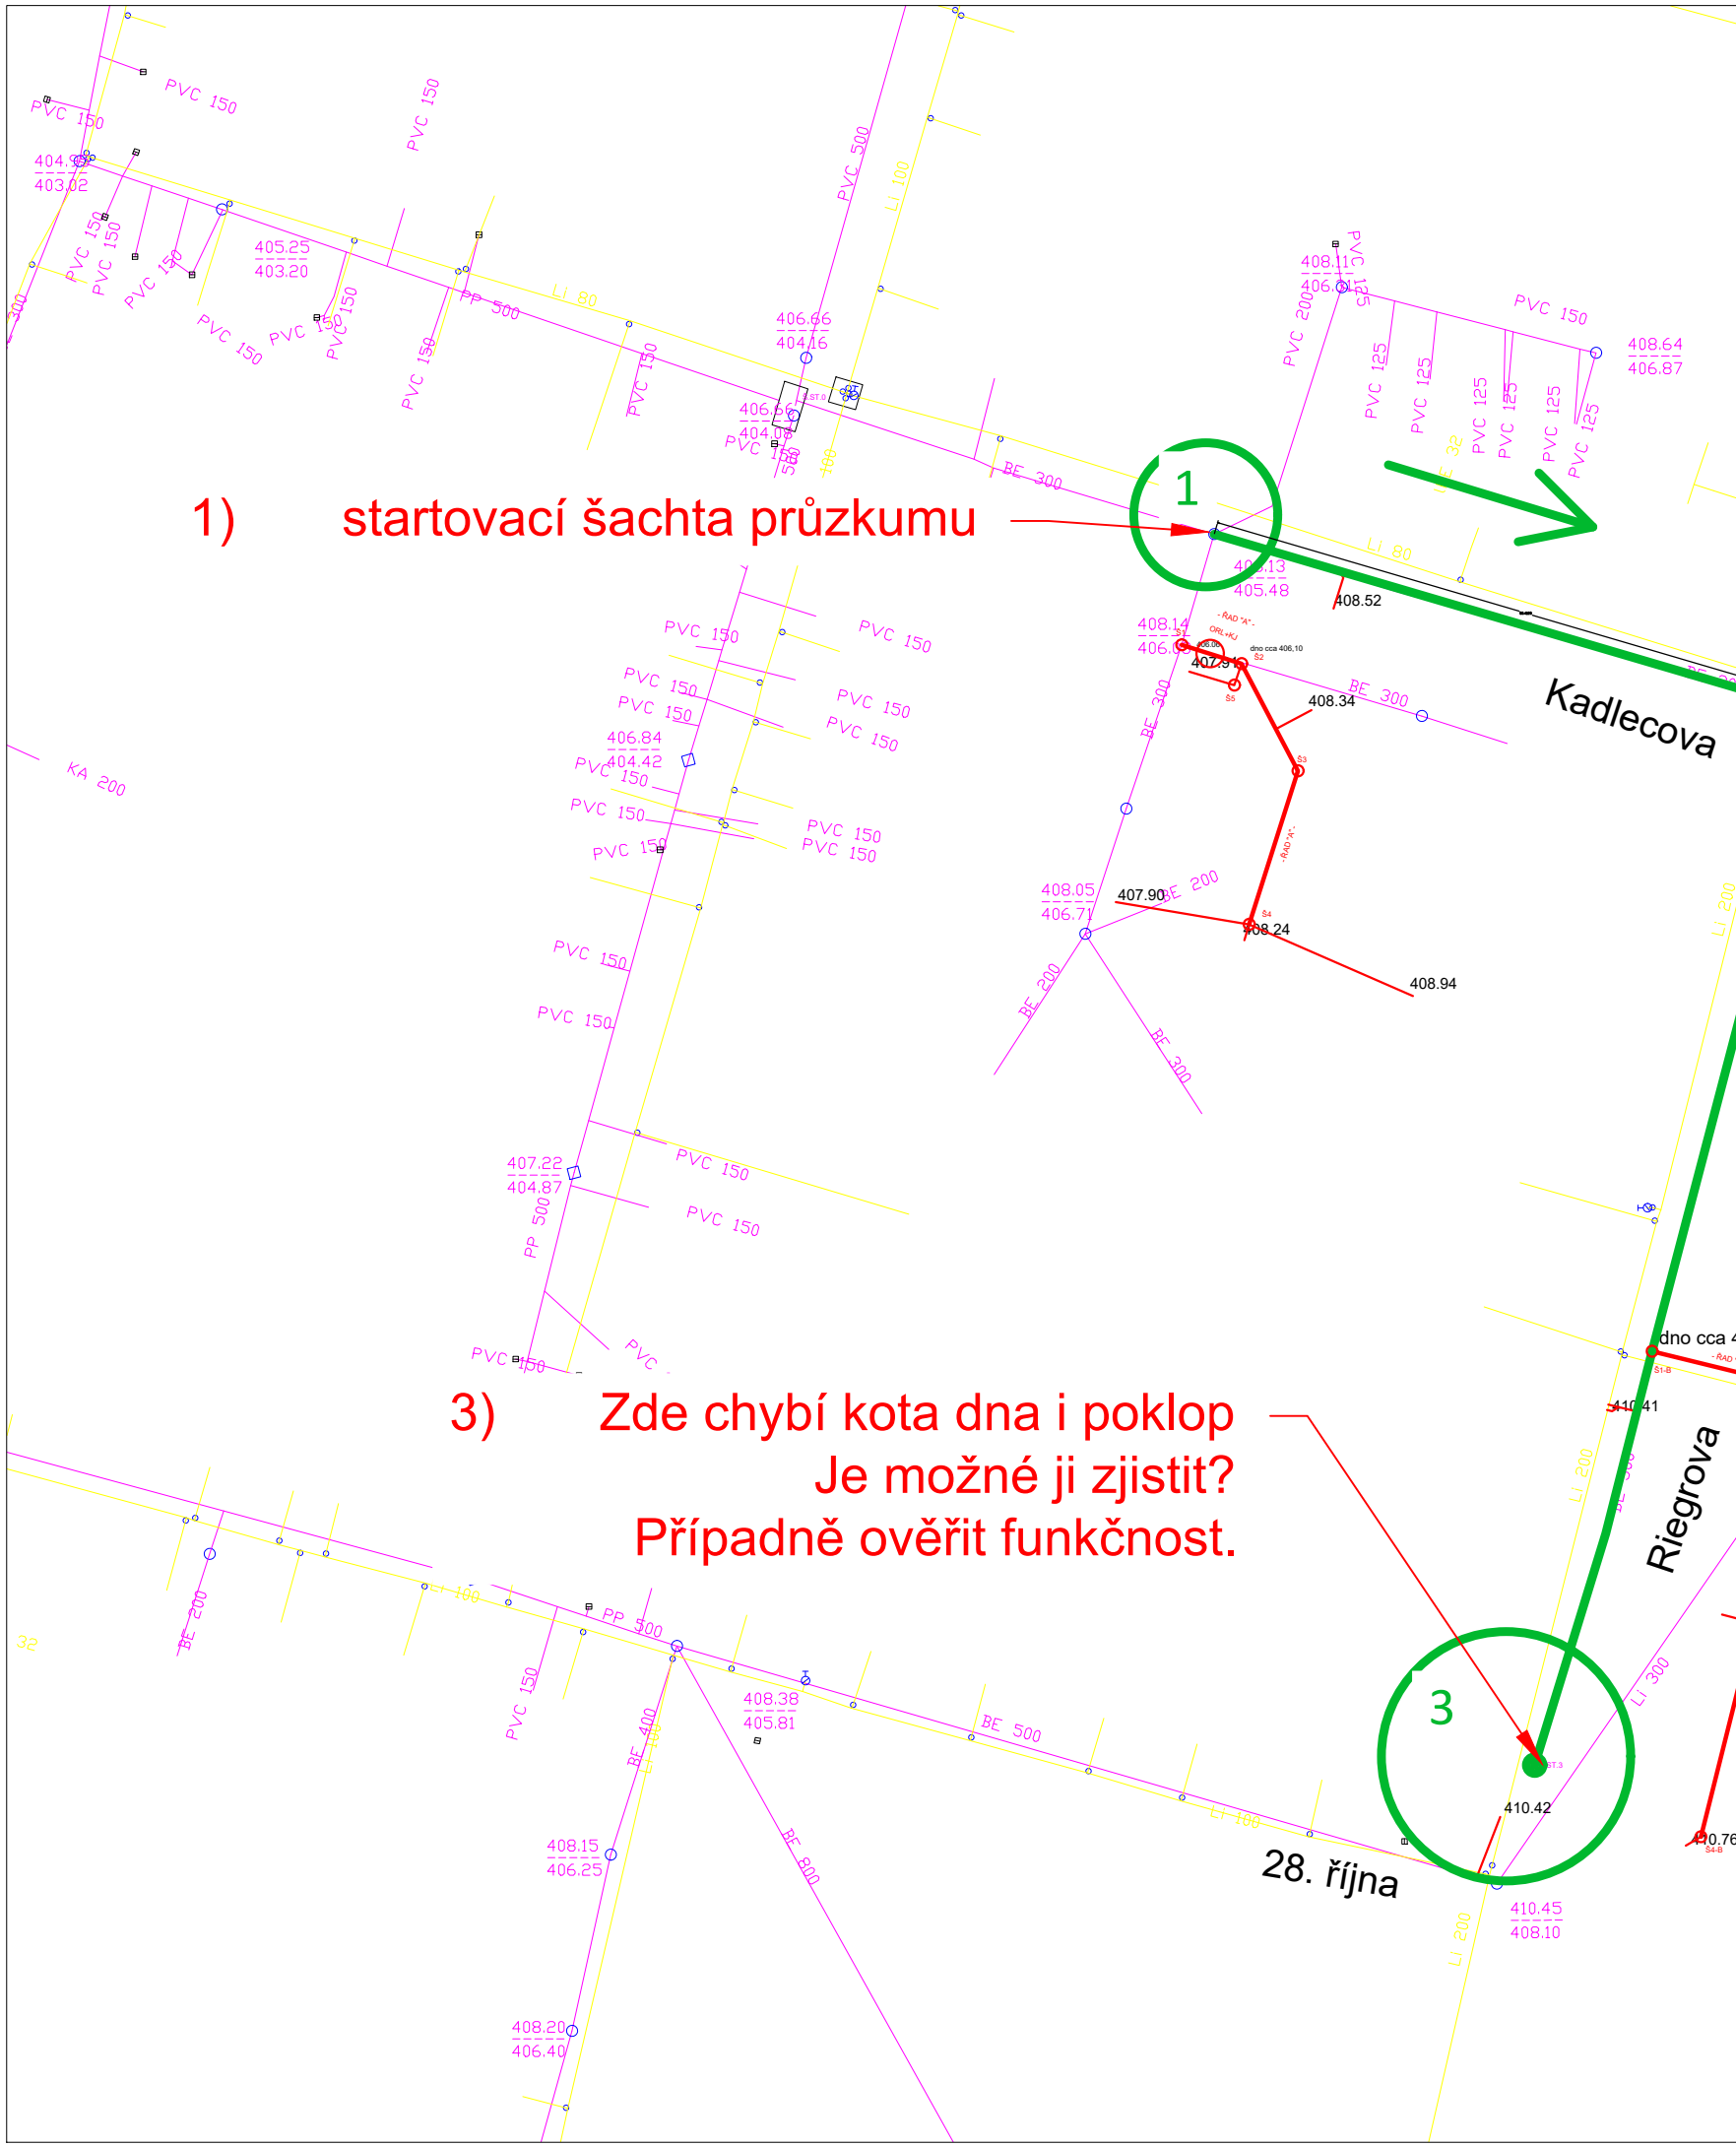
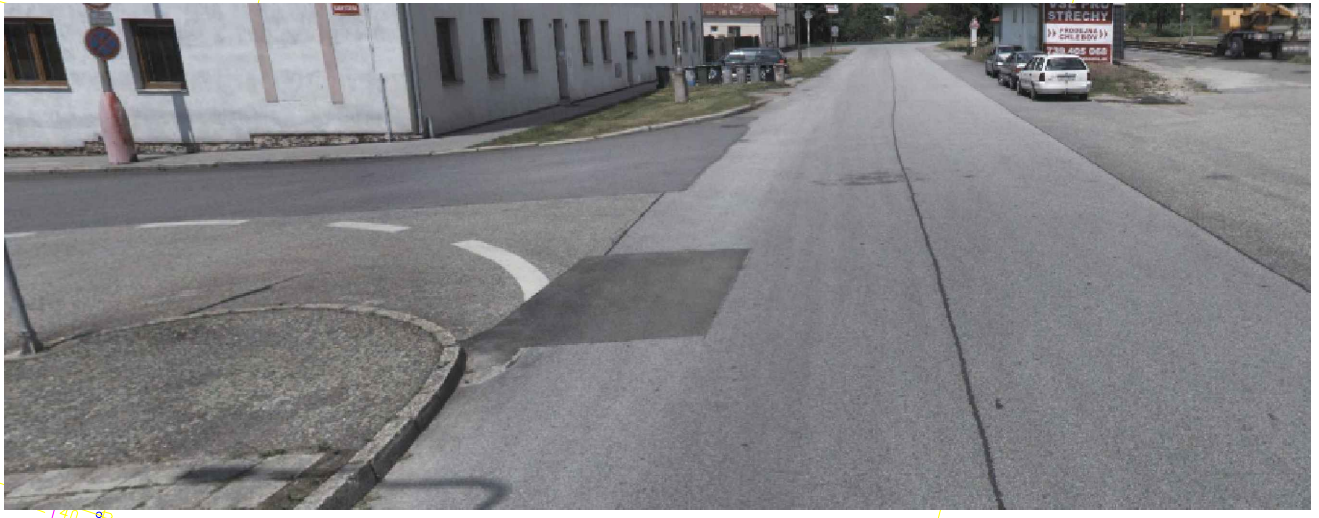
1) startovací šachta průzkumu

2) Zde chybí kóta dna  
Prosíme zjistit, nutné  
Zároveň není vidět poklop,  
je stoka funkční?

3) Zde chybí kóta dna i poklop  
Je možné ji zjistit?  
Případně ověřit funkčnost.

ČEVAK zaměřit

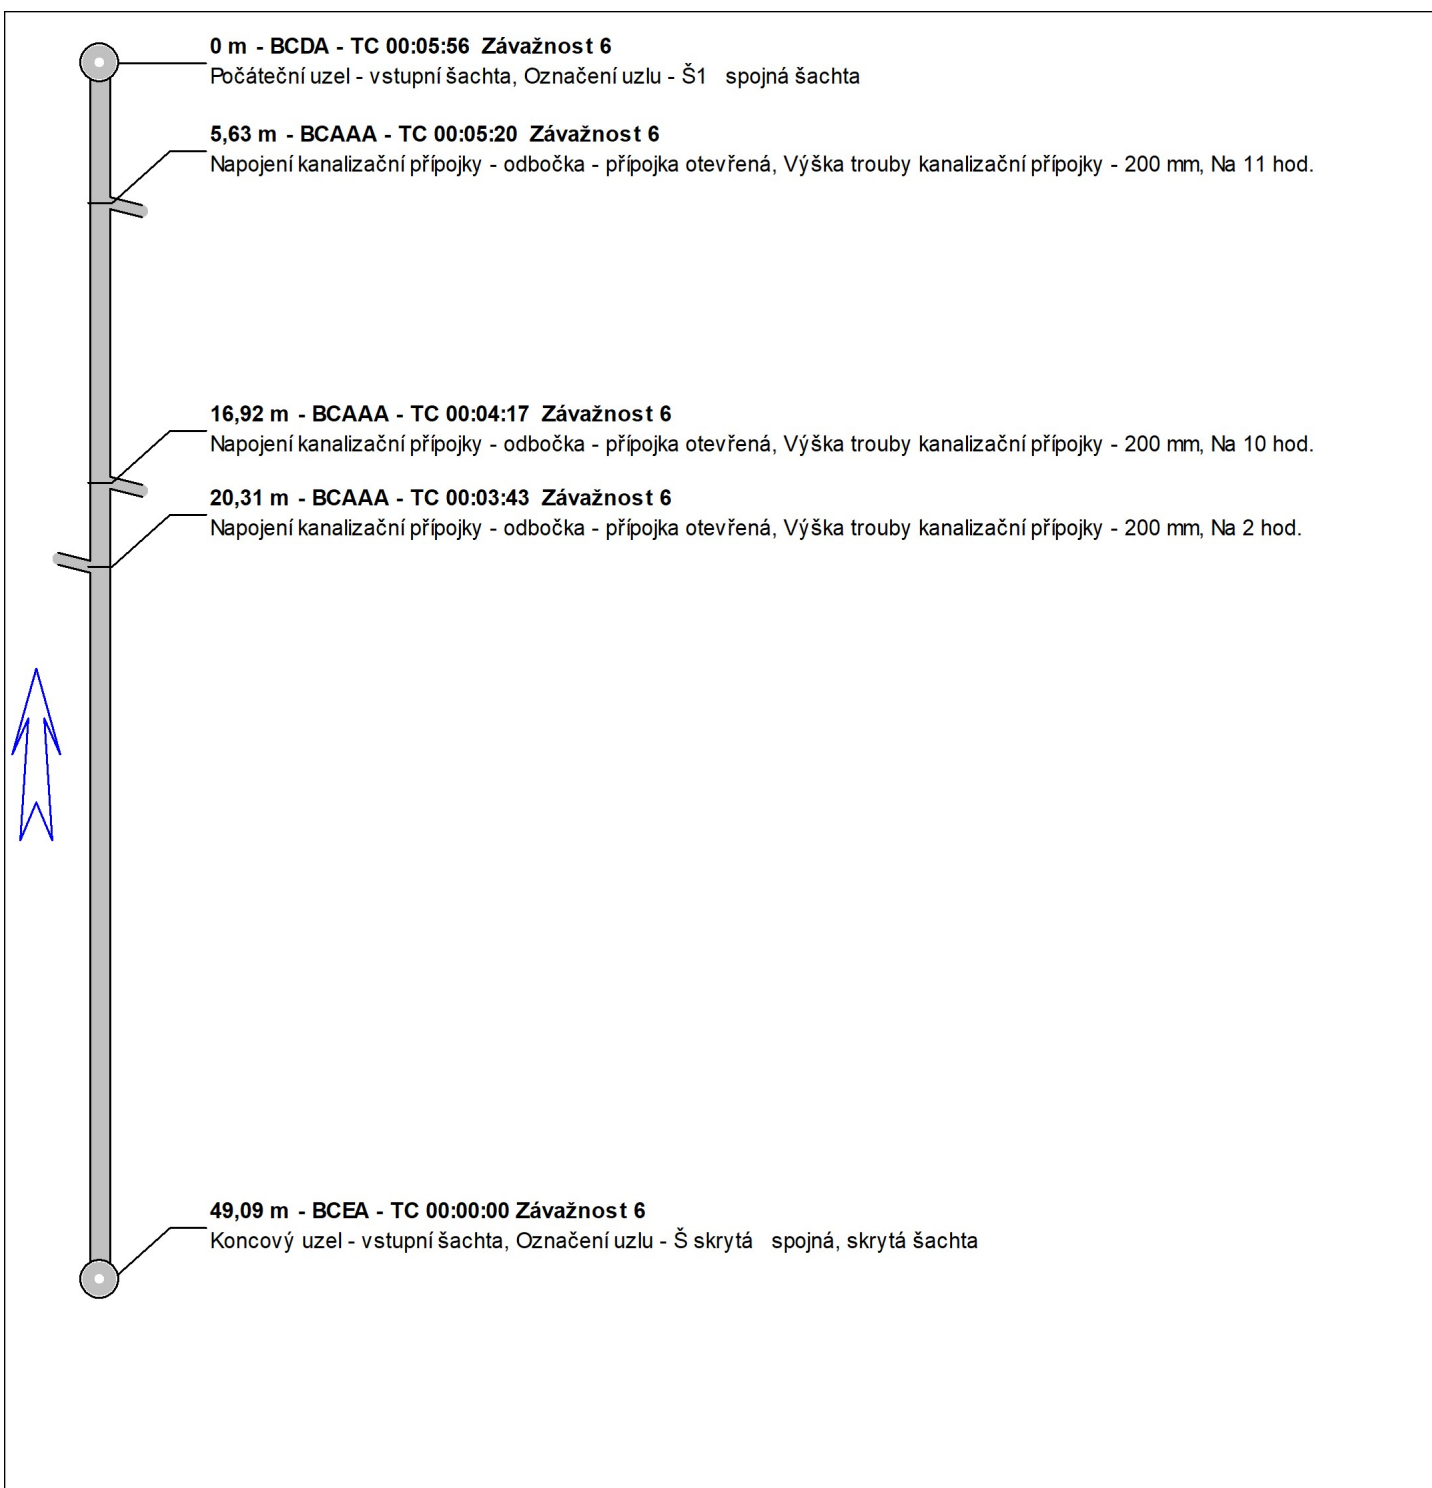
<b>ČEVAK</b>		Objednatel: <b>EVAK a. s., Kosova 2894,390 02 Tábor</b> <a href="http://www.cevak.cz">www.cevak.cz</a> , <a href="mailto:info@cevak.cz">info@cevak.cz</a>	
		Obec: <b>Sob slav</b> Okres: <b>Tábor</b> Ulice: <b>Kadlecova</b> Stoka:	
Název úseku <b>Sob_270421</b>	Po áte ní uzel <b>Š1</b>	Koncový uzel <b>Š skrytá</b>	Datum kontroly <b>24.06.2021</b>
Materiál <b>Prostý beton</b>	Profil stoky <b>Kruhový</b>	Výška / Ší ka <b>400 /</b>	Sm r prohlídky <b>proti sm ru toku</b>
Zakázka	Prohlídka	Odkaz na uložení videa <b>_DVD1</b>	Operátor <b>Martin Votava</b>
Využití stoky <b>Jednotná stoka nebo kanaliza ní p ípojka</b>		Kontrolovaná délka <b>49,09 m</b>	O ekávaná délka

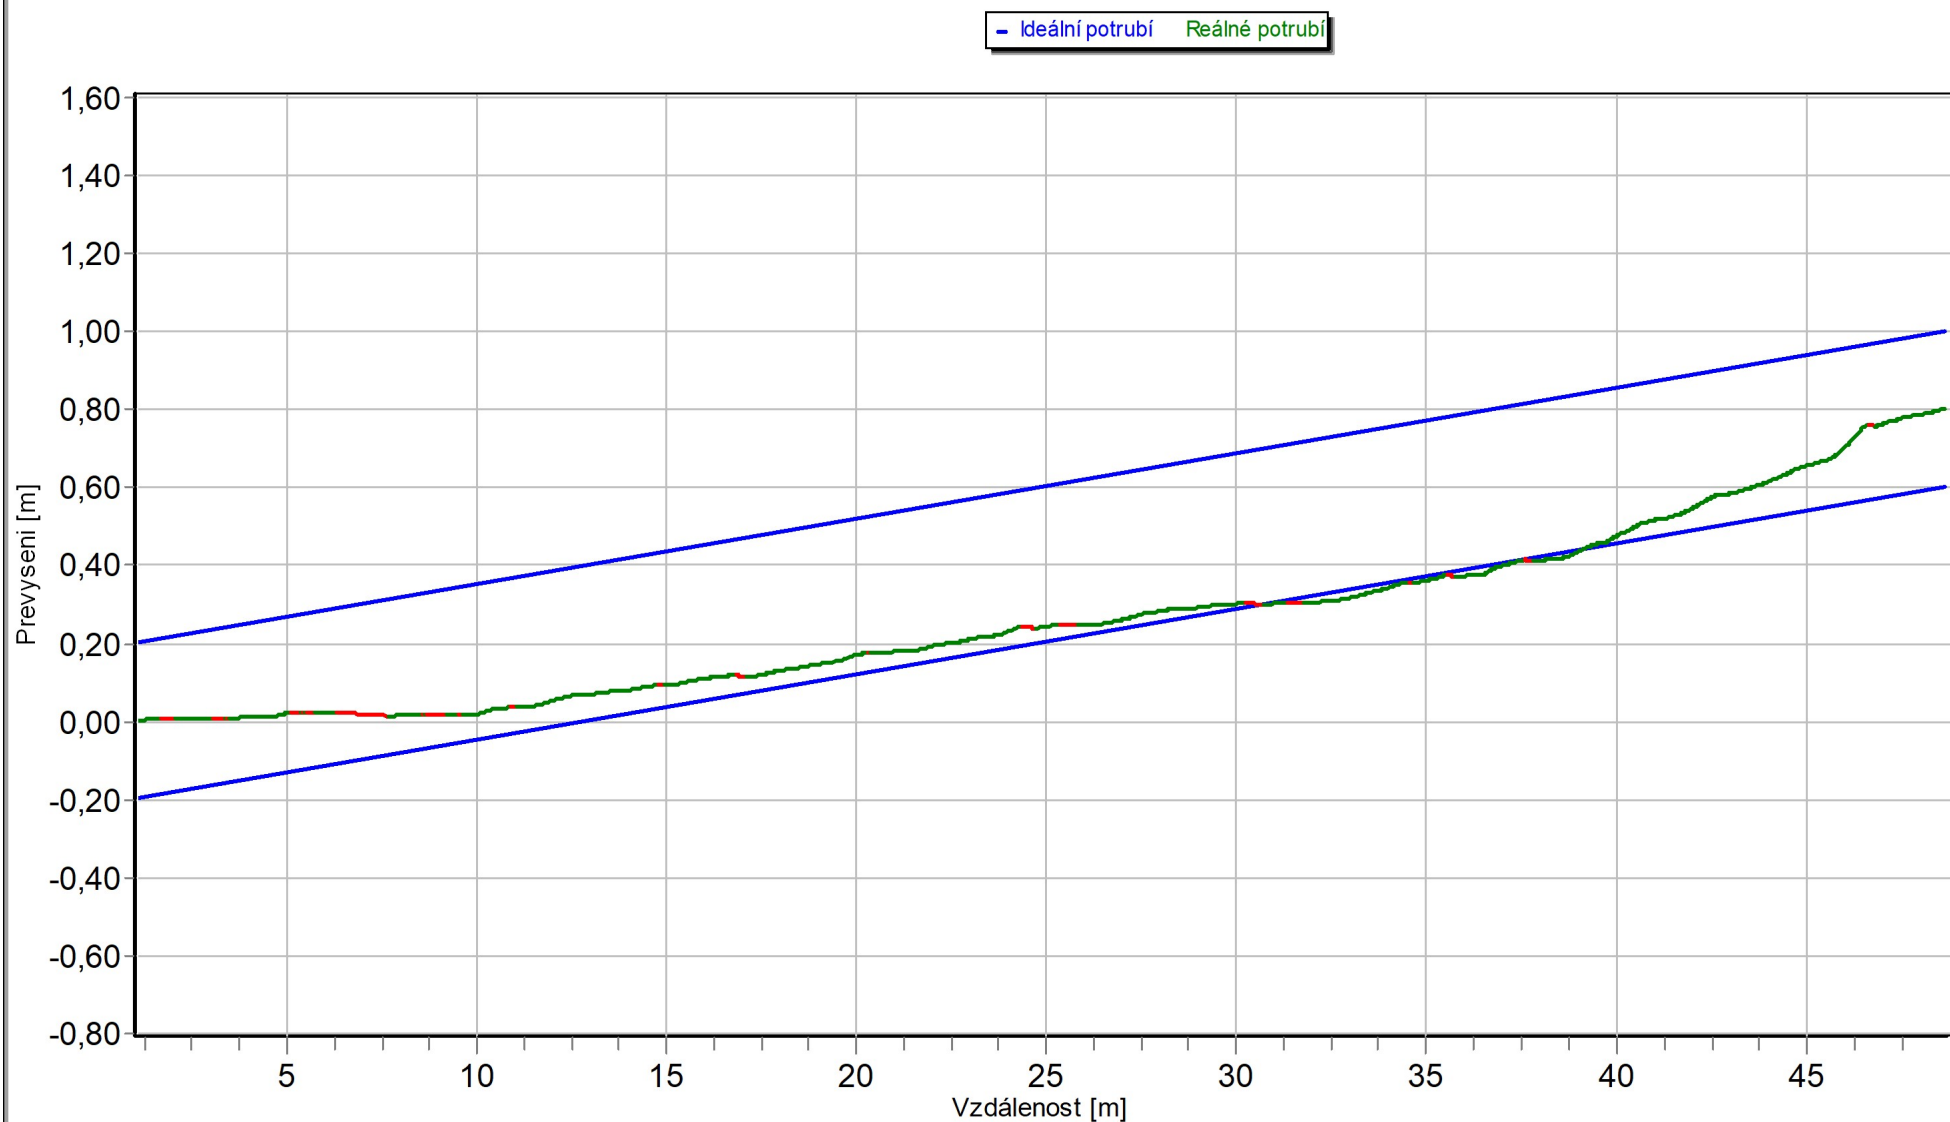
## Graf převýšení - Soběslav - Kadlecova, úsek Sob\_270421, z Š1 do Š skrytá

proti směru toku, Jednotná stoka nebo kanalizační přípojka  
převýšení 0,80 m, průměrný sklon 1,68%

Tvar Kruhový, DN 400, Materiál Prostý beton
