Rekonstrukce žst. Rožnov pod Radhoštěm

Příloha č. 7 – Stavebnětechnický průzkum

Rekonstrukce žst. Rožnov pod Radhoštěm stavebnětechnický průzkum

**ZPRÁVA O PROVEDENÍ
STAVEBNĚ-TECHNICKÉHO PRŮZKUMU OBJEKTU
VÝPRAVNÍ BUDOVY ŽELEZNIČNÍ STANICE
V ROŽNOVĚ POD RADHOŠTĚM**

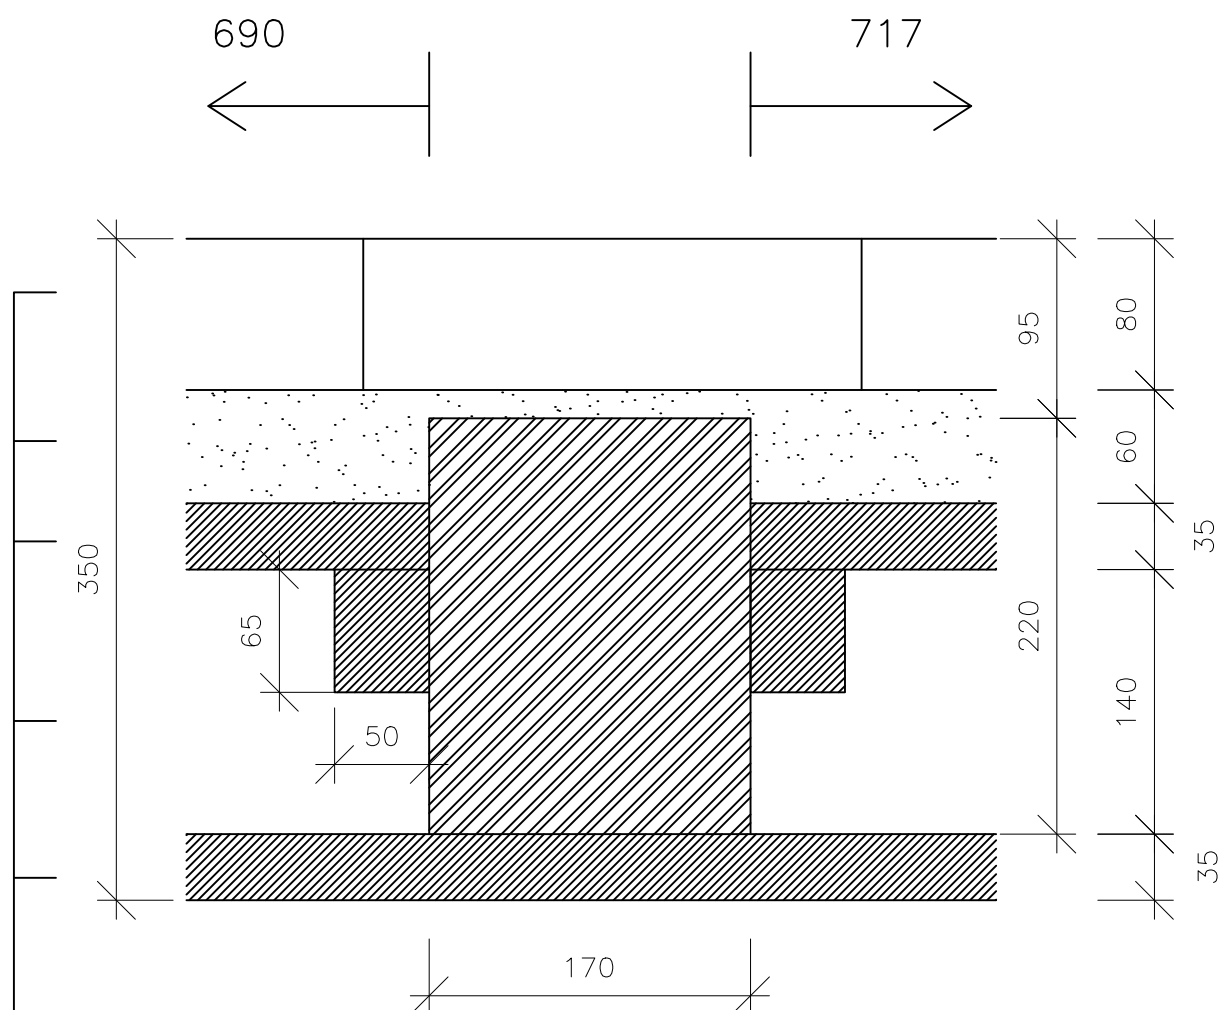
SONDA S1 – POKDROVÍ

- Sonda S1 v podkroví v místnosti č. 42 byla provedena do podlahy a zjištěná skladba je následující:

- cihly plné pálené (půdovky) – mocnost 80 mm
- násyp tvořený prachem, pískem a zbytky cihel – mocnost 60 mm
- zapuštěný prkenný záklop – mocnost 35 mm
- vzduchová mezera – mocnost 140 mm
- prkenný záklop – mocnost 35 mm
- celková tloušťka podlahové konstrukce ~350 mm

Šířka dřevěného trámu, který byl sondou zastižen je 170 mm. Okolní trámy jsou vzdáleny 690-717 mm od okrajů zastiženého trámu.

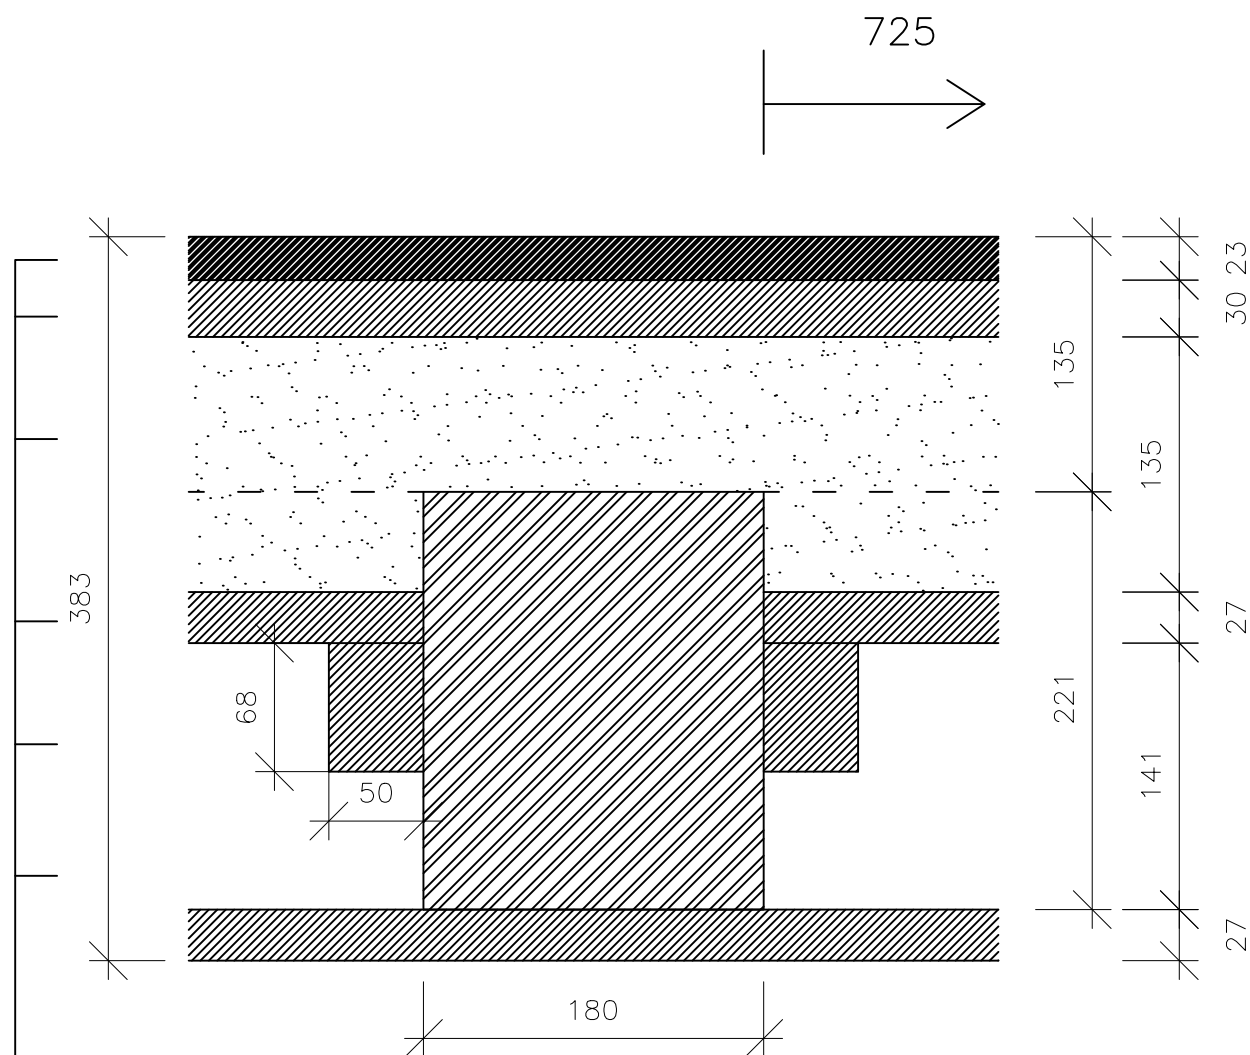
SONDA S2 – 2.NP

- Sonda S2 v místnosti č. 39 byla provedena do podlahy a zjištěná skladba je následující:

- dřevěné vlasy – mocnost 23 mm
- prkna (na dřevěných polštářích) – mocnost 30 mm
- násyp tvořený prachem, pískem a zbytky cihel – mocnost 135 mm
- zapuštěný prkenný záklop – mocnost 27 mm
- vzduchová mezera – mocnost 141 mm
- prkenný záklop – mocnost 27 mm
- celková tloušťka podlahové konstrukce ~383 mm

Šířka dřevěného trámu, který byl sondou zastižen je 180 mm. Vedlejší trám je vzdálený 725 mm od okraje zastiženého trámu.

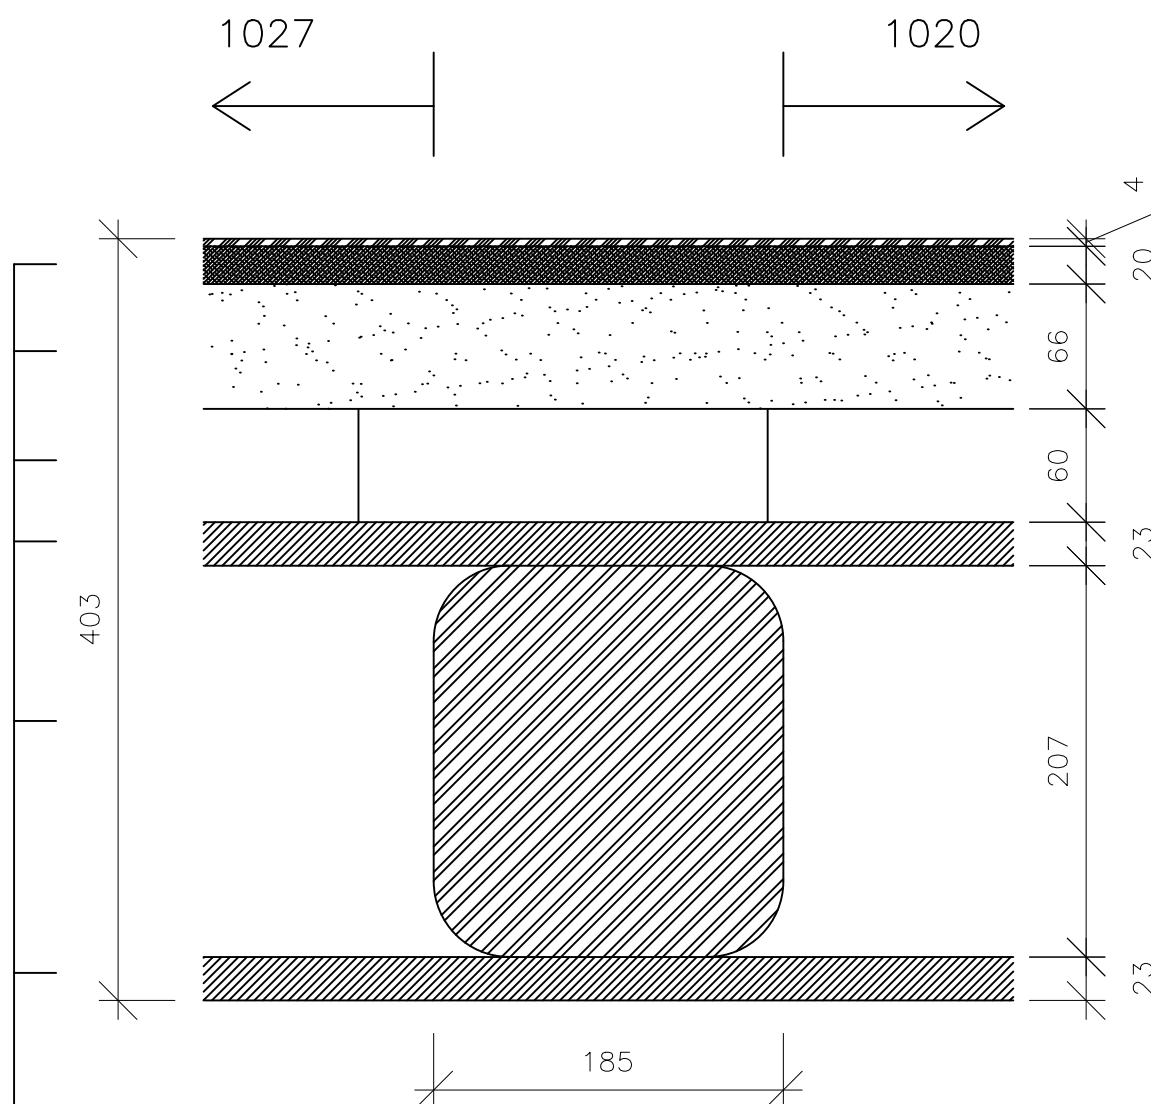
SONDA S3 –

- Sonda S3 byla provedena do podlahy v podkroví technologické budovy a zjištěná skladba je následující:

- betonová skořepina – mocnost 24 mm
- násyp tvořený prachem, pískem a drobným kamenivem – mocnost 66 mm
- cihly plné pálené (půdovky) – mocnost 60 mm
- prkenný záklop – mocnost 23 mm

- vzduchová mezera – mocnost 207 mm
- prkenný záklop – mocnost 23 mm
- celková tloušťka podlahové konstrukce ~403 mm

Šířka dřevěného trámu, který byl sondou zastižen je 185 mm. Okolní trámy jsou vzdáleny 1020-1027 mm od okrajů zastiženého trámu.

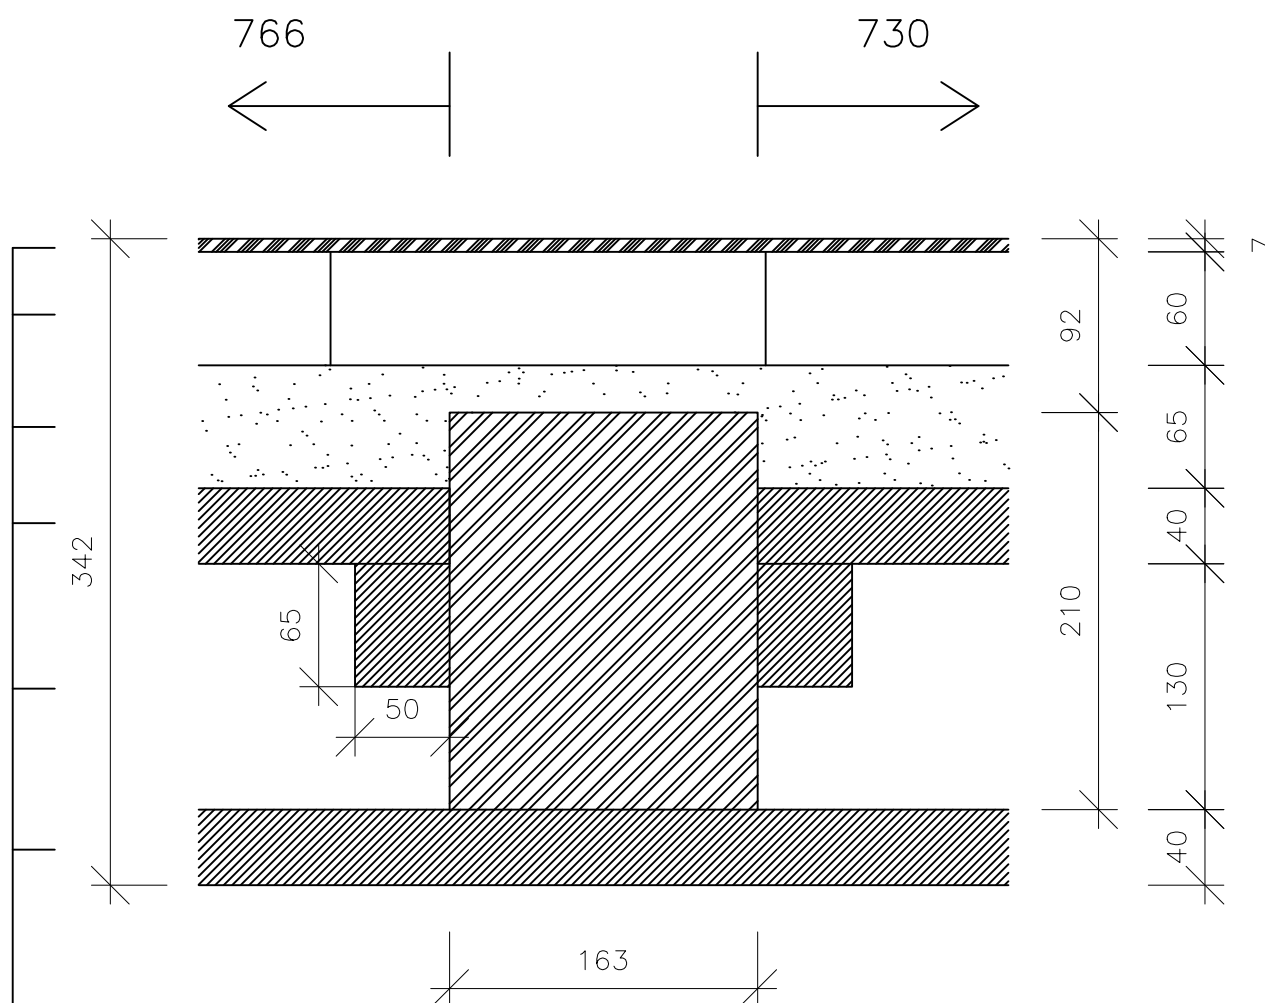
SONDA S4 — podkroví ČSAD

- Sonda S4 byla provedena do podlahy v podkroví a zjištěná skladba je následující:

- betonová skořepina – mocnost 7 mm
- cihly plné pálené (půdovky) – mocnost 60 mm
- násyp tvořený prachem, pískem a zbytky cihel – mocnost 65 mm
- zapuštěný prkenný záklop – mocnost 40 mm
- vzduchová mezera – mocnost 130 mm
- prkenný záklop – mocnost 40 mm
- celková tloušťka podlahové konstrukce ~342 mm

Šířka dřevěného trámu, který byl sondou zastižen je 163 mm. Okolní trámy jsou vzdáleny 730-766 mm od okrajů zastiženého trámu.

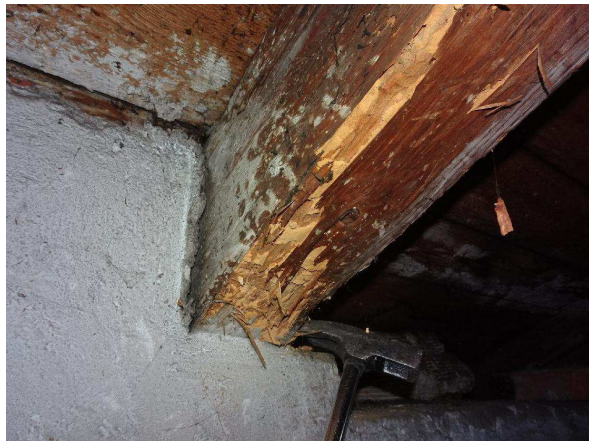
- Na některých krokách a bedněch jsou patrné plodnice trámovky trámové, které jsou ale již zaslhlé, nejsou v aktivním stádiu, foto č. 7, 22, 24.
- V krovu je více či méně poškozených několik kroků, foto č. 3, jsou napadeny z horní strany většinou dřevokaznými houbami, především konioforou sklepní, místně i trámovkou trámovou, foto č. 7, 18, 22 - 24. Krokve jsou napadeny i dřevokazným hmyzem, především tesaříkem krovovým, v menší míře červotočem, foto č. 3.

- **V rámci rekonstrukce by bylo nutné u krovu provést výměnu všech prvků vyznačených červeně ve výkresové dokumentaci ! Je nutno upozornit na to, že při jejich výměně by bylo nutno rozebrat a znovu osadit i další prvky krovu, nejen ty poškozené.**

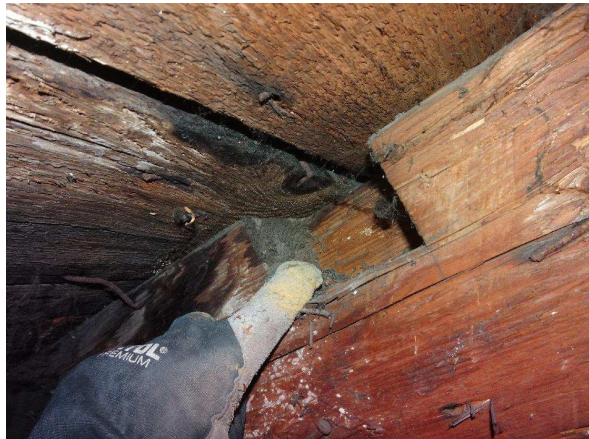
5.

- Krokve a jejich ukončení podélnými trámy jsou napadeny nejen v prostoru půdy, ale i u přesahů střech, foto č.11 - 14.
- Některé krokve jsou oslabeny zářezem nebo byly neodborně nastavovány, foto č. 5, 6.

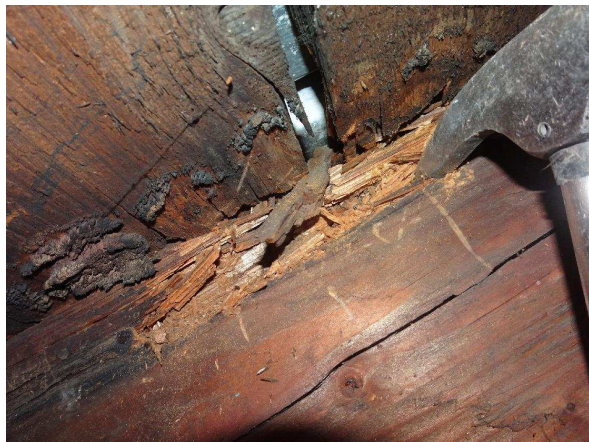
7.

- **Dřevěné bednění je na mnoha místech ve špatném stavu, místy se již úplně rozpadá vlivem zatékání, foto č. 7, 8, 18, 21, 23.**
- Jeden vazný trám byl poškozen v celé své délce. Místně bylo odkryto i zhlaví vazných trámů a bylo u nich zjištěno mírné napadení a oslabení dřevokaznými houbami, foto č.27, 28.

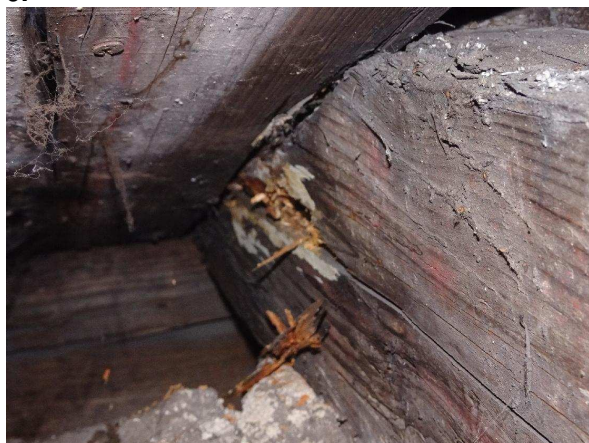
9.

- V krovu jsou místně více či méně poškozeny i části pozednic, vrcholové vaznice, vzpěra, kleštiny, sloupek atd., foto č. 9, 25 - 28.
- **Prvky u přesahů střechy jsou natřeny velkou vrstvou nátěrů, které jsou již ve velké ploše strávené, odlupují se, jsou zcela nefunkční, foto č. 10, 15, 16.**

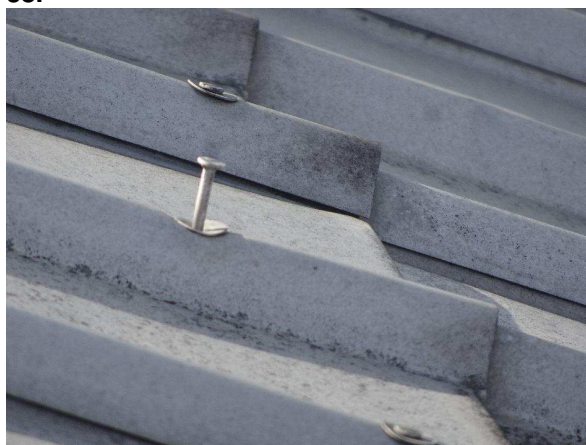
38.

- Spoje a kotvení plechové střešní krytiny jsou na mnoha místech uvolněné, v jednom místě dokonce plech i chybí, foto č. 38 - 40.
- Na střeše u komínů a ve střešních žlabech roste mech a jsou zanesené humusem, foto č. 41, 43.

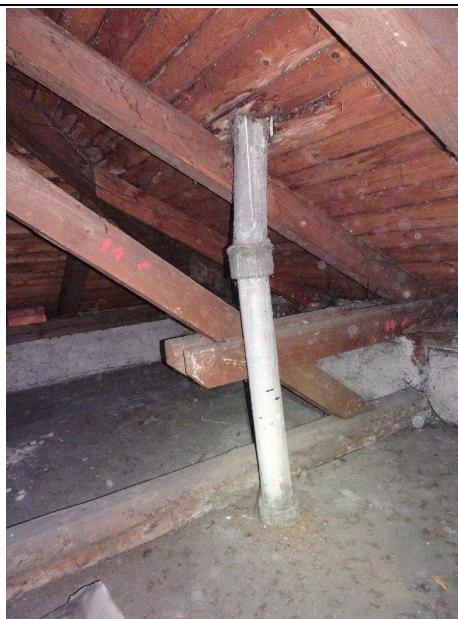
- Dešťové žlaby a svody mají „strávené“ nátěry a jsou napadeny korozí, v mnoha případech jsou již i zcela děravé, prokorodované, foto č. 42, 44.
- Místně se v půdních prostorách nacházejí zbytky azbestocementových výrobků, které obsahují zdraví škodlivá karcinogenní azbestová vlákna, foto č. 45, 50.

- Provést opravy horních částí komínových těles.
- Pravidelně provádět kontrolu a čištění dešťových žlabů a svodů.
- Velice opatrně odstranit výrobky, které obsahují azbest ! Pozor při jejich likvidaci !
- **Před rekonstrukcí krovu bychom raději doporučovali rozkrýt poškozenou stropní konstrukci ve střední části západního křídla, aby nedošlo k propadnutí osob !**

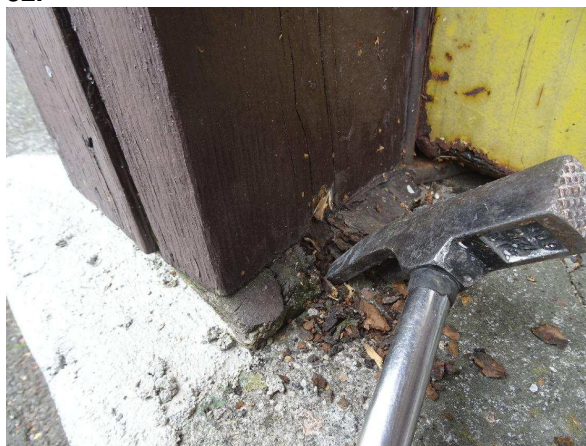
52.

- U zastřešeného nástupiště jsou dřevěné prvky v horní části (krokve a bednění) v dobrém stavu, nicméně většina sloupků má vyhnílé a poškozené paty ve spodních částech. Některé paty byly provizorně opraveny, nicméně už i ty jsou opět poškozeny hnilobou. Místy je poškozen i beton v jejich blízkosti, foto č. 52 - 54.

Poznámka: většina sloupků v prostoru nástupiště má vyhnílé jejich paty a jsou poškozené ve spodních částech, některé paty byly provizorně opraveny, nicméně už i ty jsou zničené. Místo je poškozen i beton v jejich blízkosti.

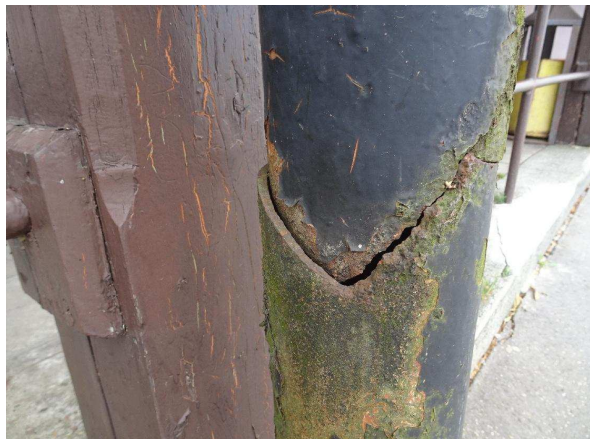
- V prostoru nástupiště je prasklý litinový svod, z kterého dešťová voda vytéká na jeden blízký sloup, foto č. 55.
- **I když to nebylo předmětem tohoto STP, musíme upozornit v jednom místě půdního prostoru západního křídla na propadlou podlahu, kde by mohly být vyhnílé i stropnice - hrozí zde propadení osob - HAVARIJNÍ STAV, foto č. 56 !!!**

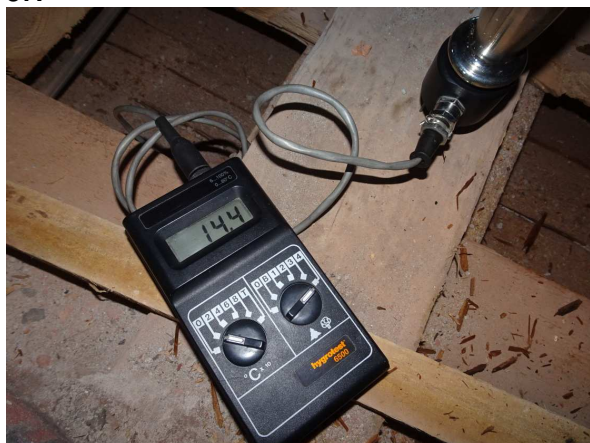
57.

Při našem měření na 6 místech byly odporovým vlhkoměrem zjištěny hodnoty stropnic a záklopů od 9,3 % - 14,4 %, průměrná hodnota z těchto měření je 11,38 %, některé měření viz foto č. 57 - 60.

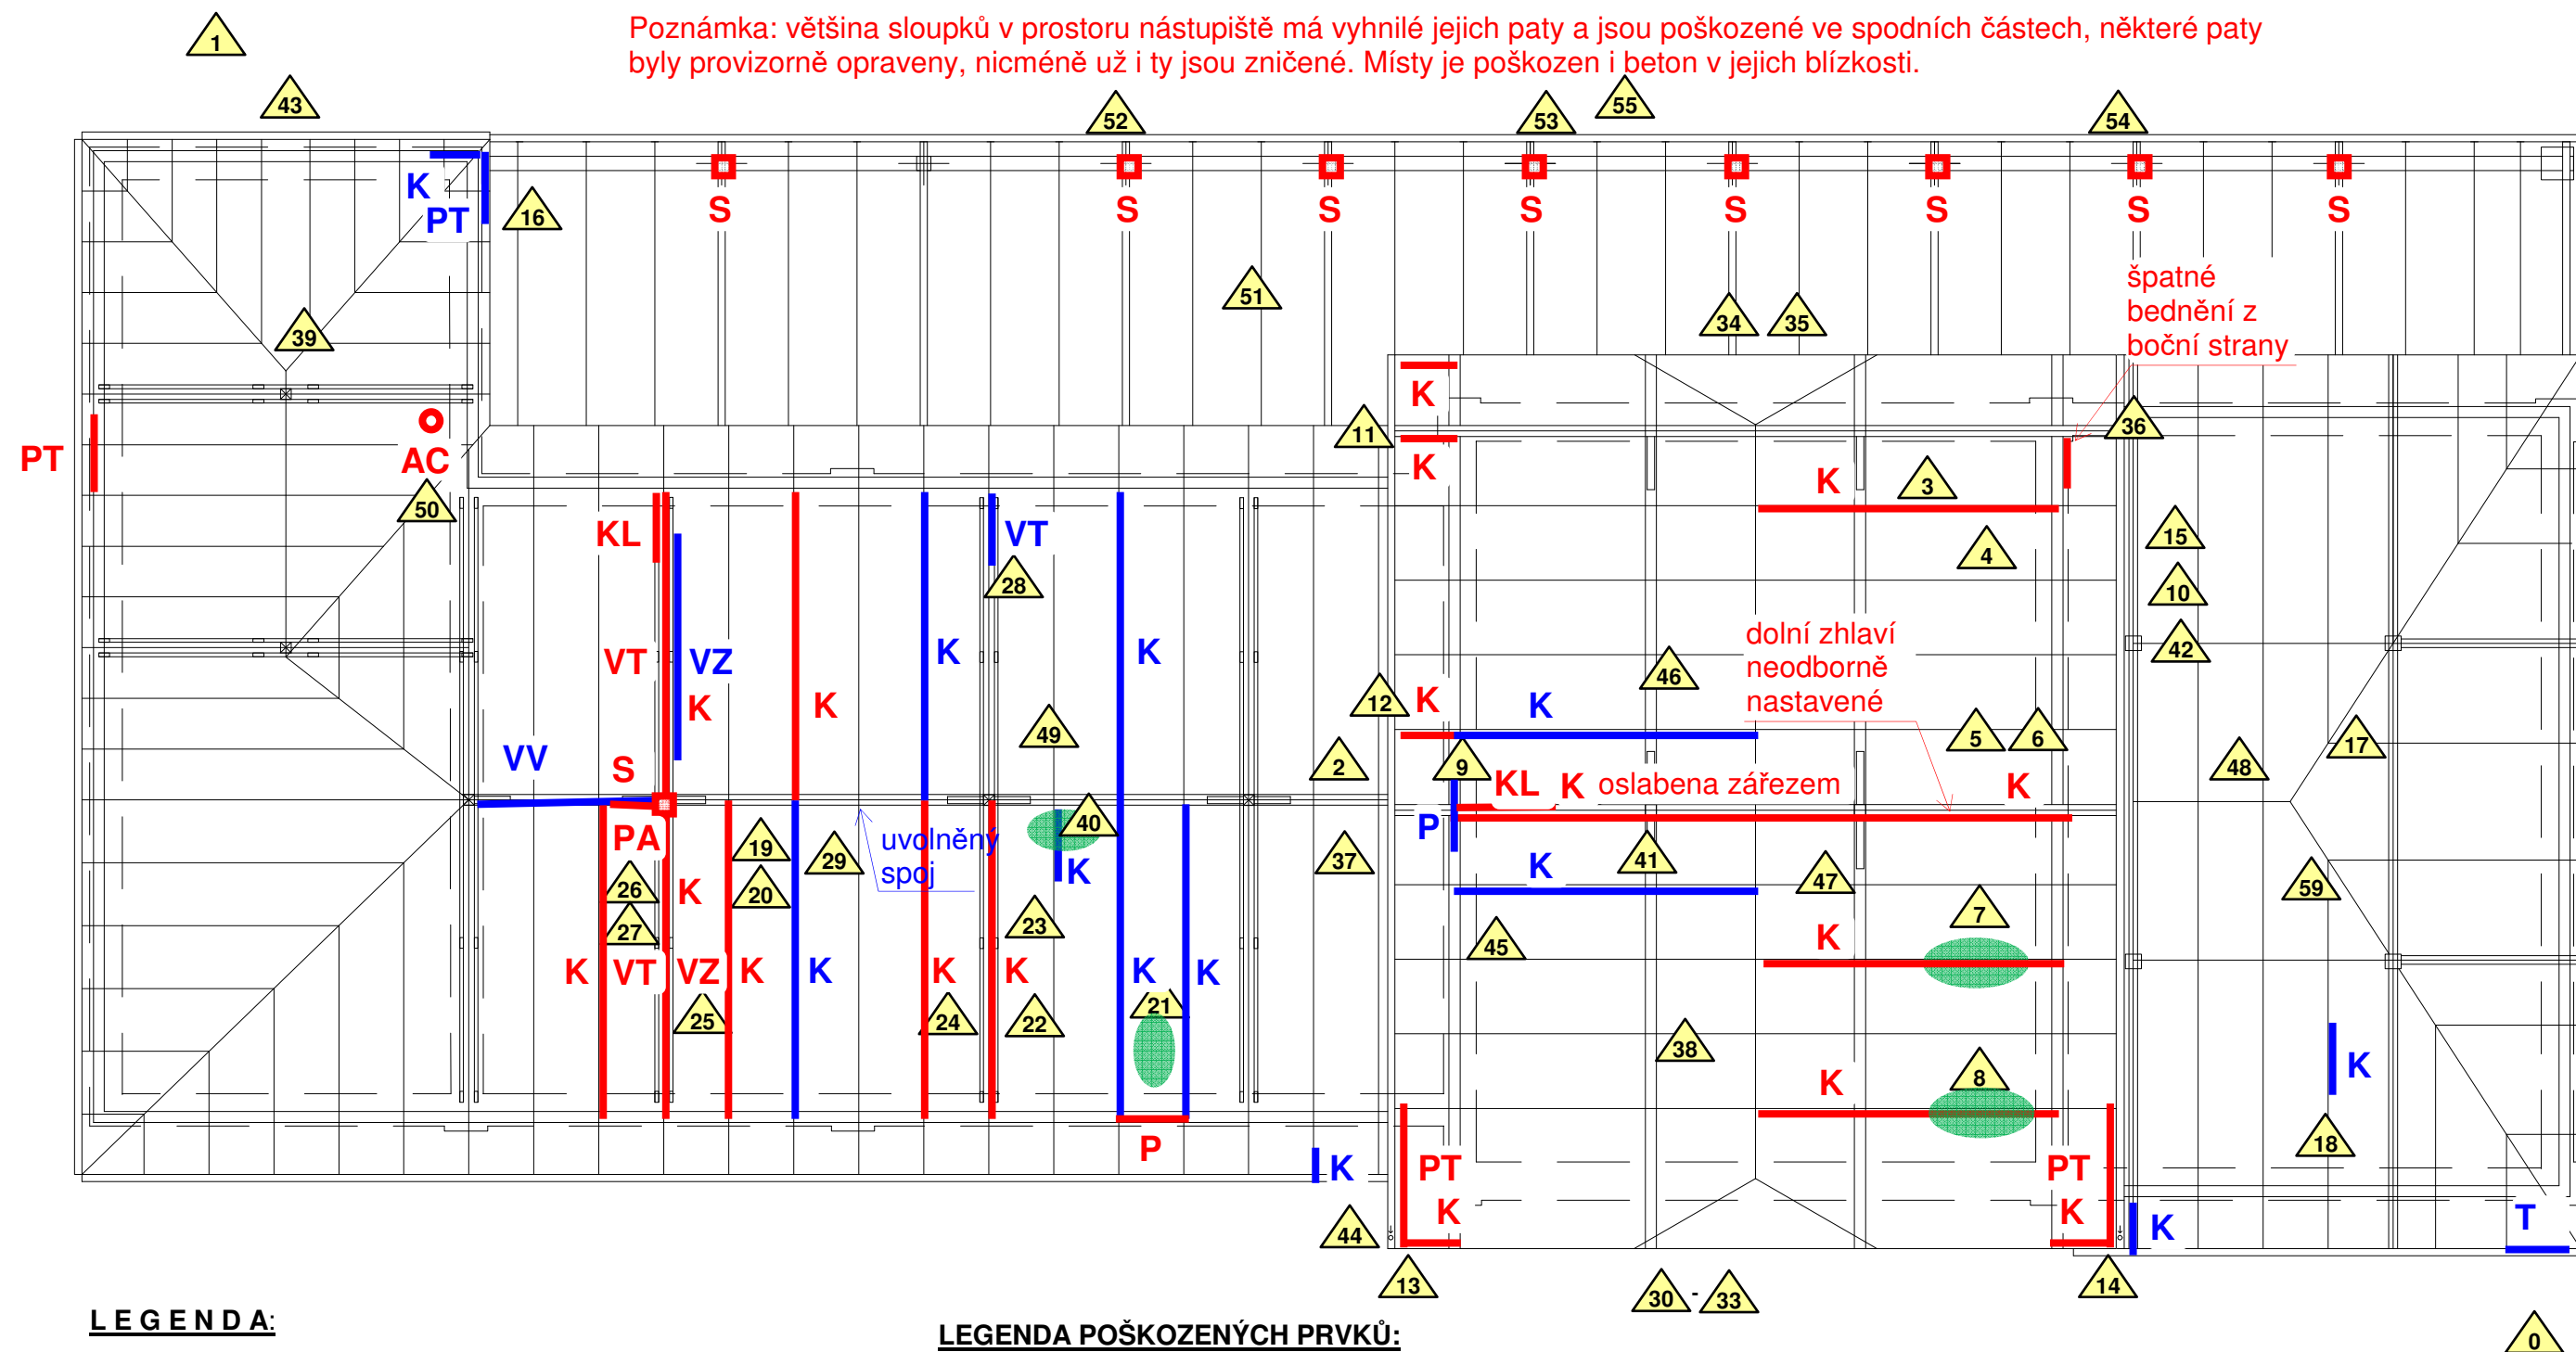
Rožnov pod Radhoštěm
Objekt výpravní budovy
Půdorys krovy - vady a poruchy
Výkres č.1

- **Na základě prohlídky lze konstatovat, že krovová konstrukce již není ve zcela dobrém stavu. Více či méně jsou poškozené některé prvky především v důsledku napadení dřevokaznými houbami (v místech zatékání přes porušenou střešní krytinu a oplechování), některé i dřevokazným hmyzem, foto č.3 - 9, 18,21 - 29 !**

- Zesílení nebo výměnu částečně poškozených prvků, které jsou na výkresech vyznačeny modře. Je velice pravděpodobné, že se zjistí, že i tyto prvky bude nutno zcela vyměnit.

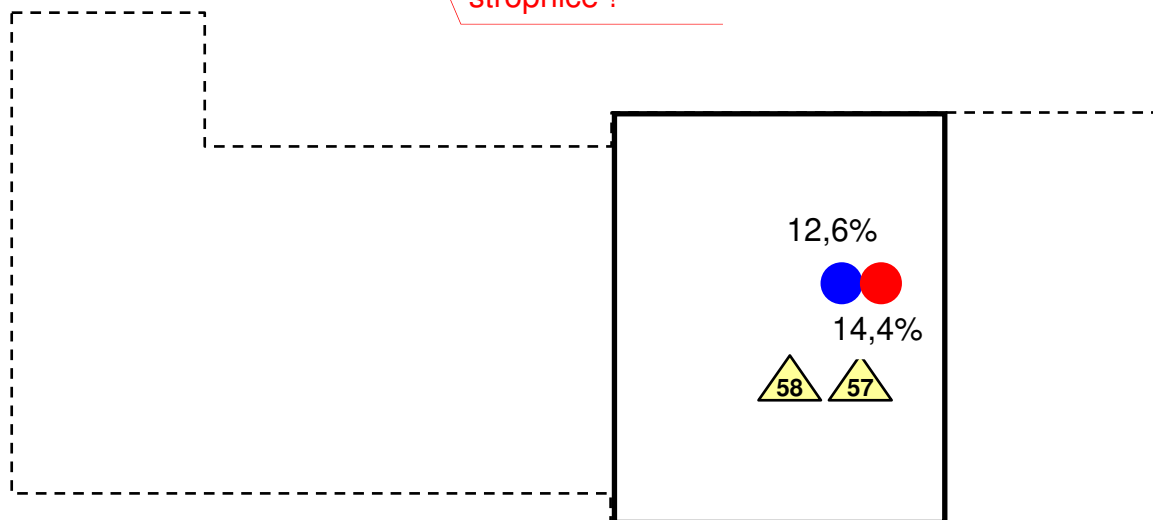
Schéma strop podkroví

propadlá podlaha,
pravděpodobně vyhnílé i
stropnice !
