Rekonstrukce žst. Rožnov pod Radhoštěm

Příloha č. 3 – Zpráva o provedení stavebně-technického průzkumu objektu výpravní budovy železniční stanice v Rožnově pod Radhoštěm

**ZPRÁVA O PROVEDENÍ
STAVEBNĚ-TECHNICKÉHO PRŮZKUMU OBJEKTU
VÝPRAVNÍ BUDOVY ŽELEZNIČNÍ STANICE
V ROŽNOVĚ POD RADHOŠTĚM**

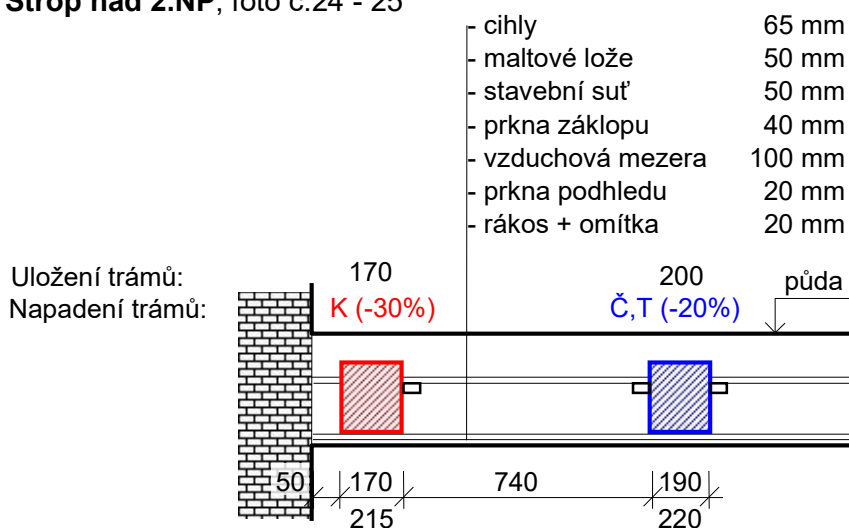
V1 Strop nad 2.NP, foto č.24 - 25

V provedených sondách bylo zkontrolováno celkem 11 stropnic v místě jejich uložení do zdiva. Byly zjištěny 3 stropnice napadené a oslabené v menším rozsahu a 3 stropnice napadené výrazněji, foto č.25, 27, 29 a 30. Lze předpokládat, že přibližně 1/4 všech stropnic bude vyhnulá výrazněji. Prohlídkou byl na jednom místě zjištěn zcela zničený a propadený prkenný záklop, foto č.30 a 31.

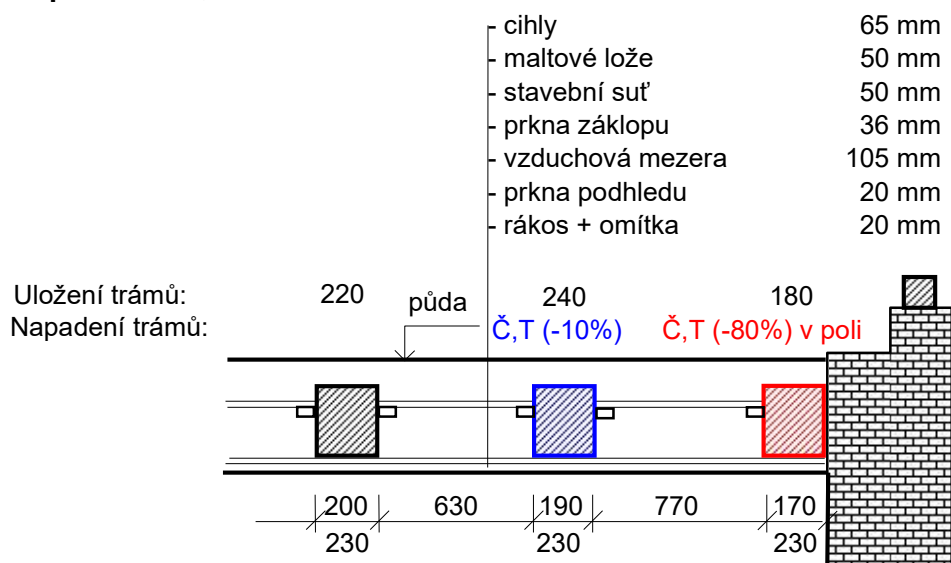
Strop nad 2.NP, foto č.28 - 31

Poznámka: Havarijní stav záklopu! Hrozí zřícení podlahy na prkna podhledu!!

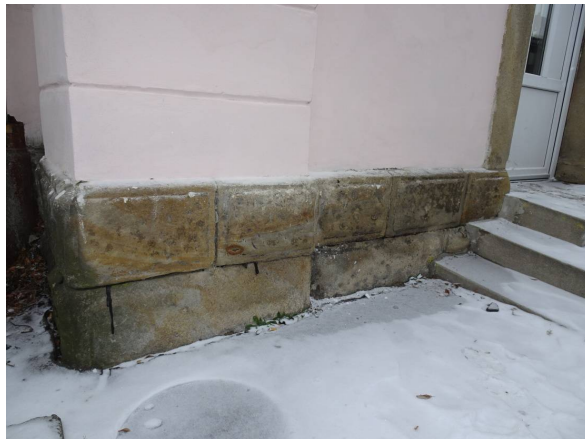
2.

Svislé nosné konstrukce jsou ve sklepních prostorách provedeny převážně z kamenného zdiva, výjimečně cihelného. V nadzemních podlažích je zdivo cihelné. Obvodové sokly jsou z exteriéru provedeny z kamenných pískovcových kvádrů. Uprostřed kamenných soklů se nachází vodorovná hydroizolace z asfaltových pásů, foto č.2. Západní přístavba s hygienickým zařízením má sokl z cihelného zdiva, foto č.3.

- Ve velmi špatném stavu je napojení dešťových svodů v blízkosti kamenných soklů, foto č.19 a 20. Navíc i zaústění potrubí do země je očividně porušené a neplní svoji funkci. Dešťová voda se tak vsakuje do obvodového zdiva. Nad kamenným soklem jsou již vidět vlhkostní mapy.
- Zjištěná vodorovná hydroizolace v kamenných soklech již nemá, vzhledem ke stáří, potřebnou funkci.
- Na fasádě se místně odlupuje omítka, především v úrovni 2.NP, viz foto č.21. Porušená fasáda je i v blízkosti okapních říms, kde dochází k zatékání přes porušené klempířské prvky.
- Na západní přístavbě se v oblasti soklu vyskytují drobné trhliny, foto č.22 a 23. Pravděpodobně to má na svědomí nedostatečné založení přístavby.
- Na hlavní části a východní přístavbě objektu nejsou patrné žádné závažnější trhliny, které by svědčily o podmáčení základů.

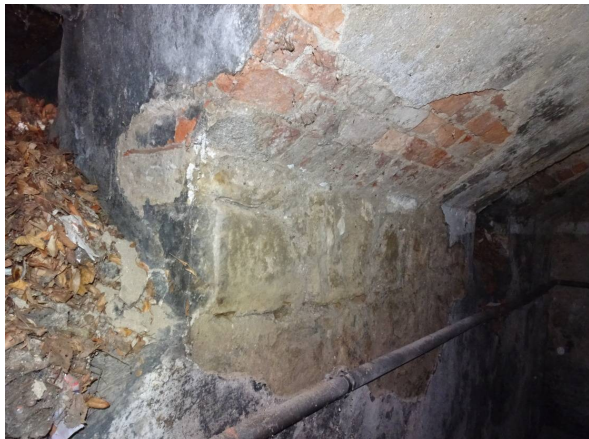
7.

Drobnými sondami bylo zjištěno, že na většině obvodových a středních stěnách v 1.PP se nachází kamenné zdivo, pravděpodobně pískovcové, foto č.7 a 8. Pevnost použité zdící malty u kamenného zdiva nebylo možné zjistit, neboť ložné spáry mezi kameny jsou tenké a zkušební vrty nebylo možné řádně provést.

Nicméně zdivo nevykazuje žádné statické vady ani poruchy. Vazba je pravidelná, spáry jsou promaltovány a zdivo se při současných podmínkách nikde nedrolí ani nevyklání.

Přechod mezi kamenným zdivem a cihelnou klenbou nad 1.PP je řešen pomocí vyložených cihel, jak je zřejmé z fotografie č.7.

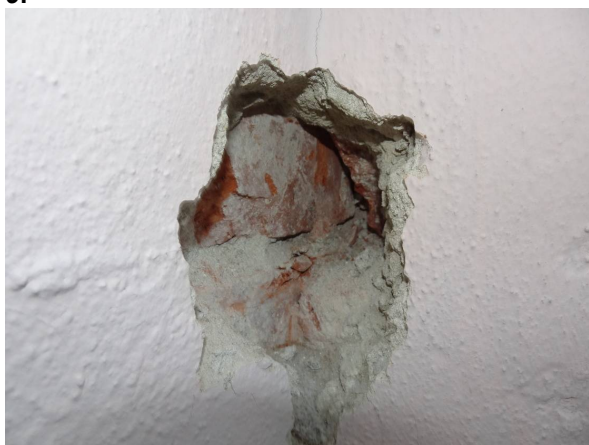
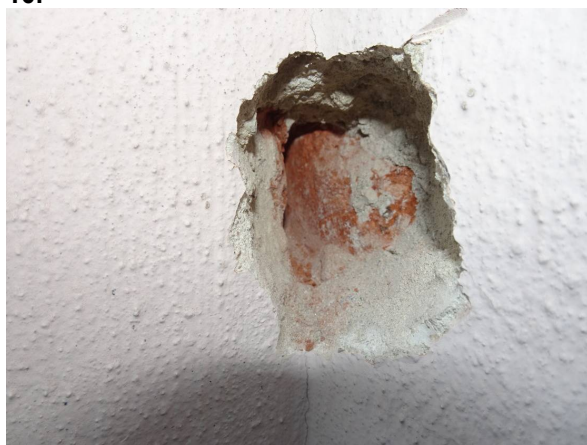
Rozšíření cihelných stěn z uliční strany je provedeno pomocí přízdívek, viz foto č.9 a 10. Dle dochovaných historických fotografií byla zjištěno, že v místě sondy **ST1** byl objekt na západ rozšířen o jeden trakt. Ze strany kolejiště je cihelná stěna doplněna o cihelné pilíře, viz foto č.11 a 12.

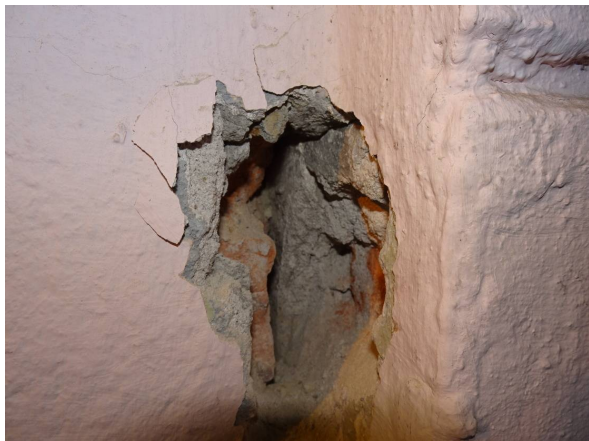
11.

Sonda s označením **ST3** potvrdila domněnku, že východní část je k vyšší střední části přistavena dodatečně, viz foto č.11. Na fotografii č.6 je vidět původní zabarvená vnější omítka štítu.

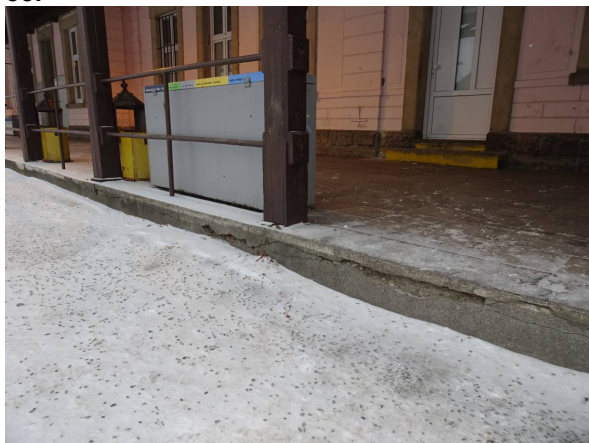
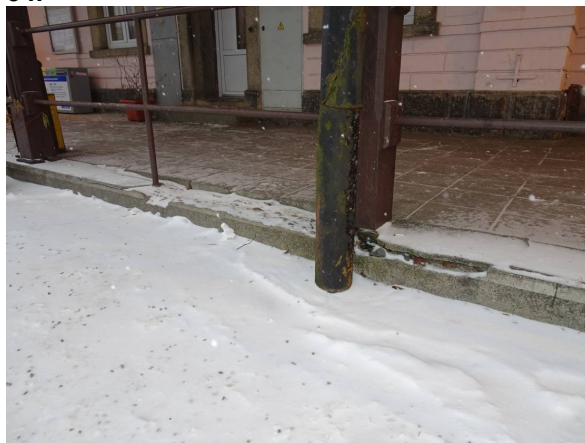
Při provádění tohoto STP byl na fotografiích č.33 a 34 zaznamenán stav okrajových částí nástupiště. Krycí vrstvy betonu a obrubníků jsou zničené a bude je nutné opravit či provést nově.
