Rekonstrukce žst. Rožnov pod Radhoštěm

SO 01-20-01 Podchod pod železniční trati v km 12,7

Technická zpráva

Závěrečná zpráva z průzkumu
podchodu v km 12.7 + 00.85

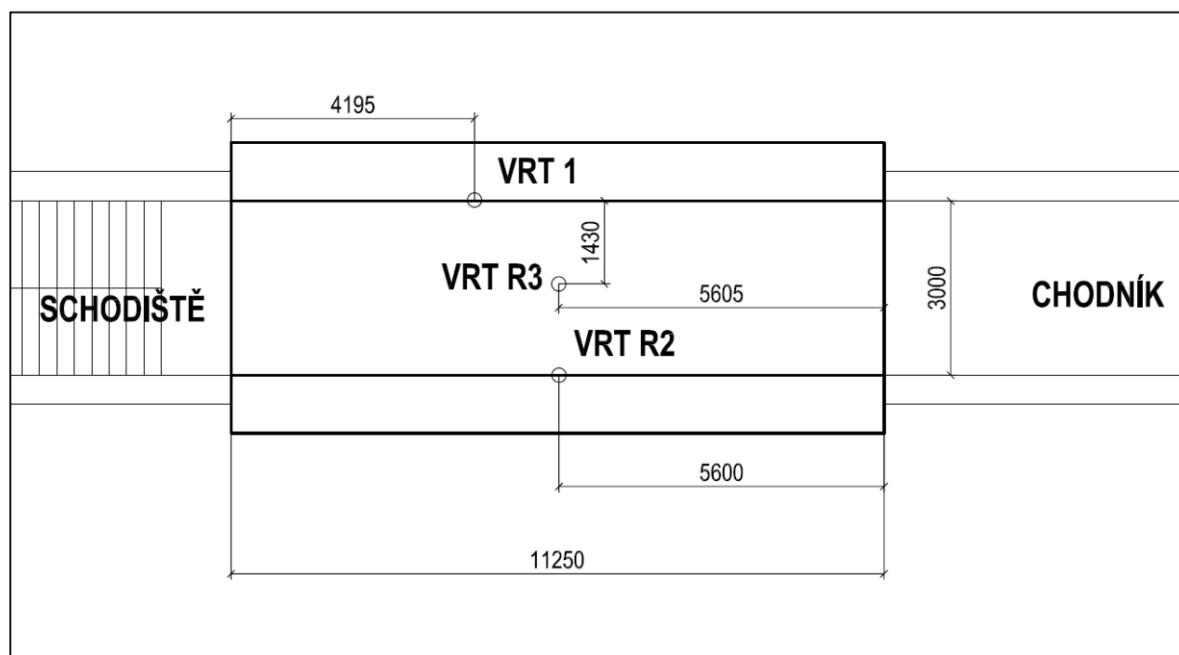
Obrázek 5 – umístění vrtů na konstrukci

místo odběru	upřesnění	označení vzorku	pevnost v tlaku	objemová hmotnost
			MPa	kg/m ³
OPĚRA	dřík	R1	33,6	2170
OPĚRA	dřík	R2	32,6	2180
DESKA	dolní líc	R3	84,3	2490

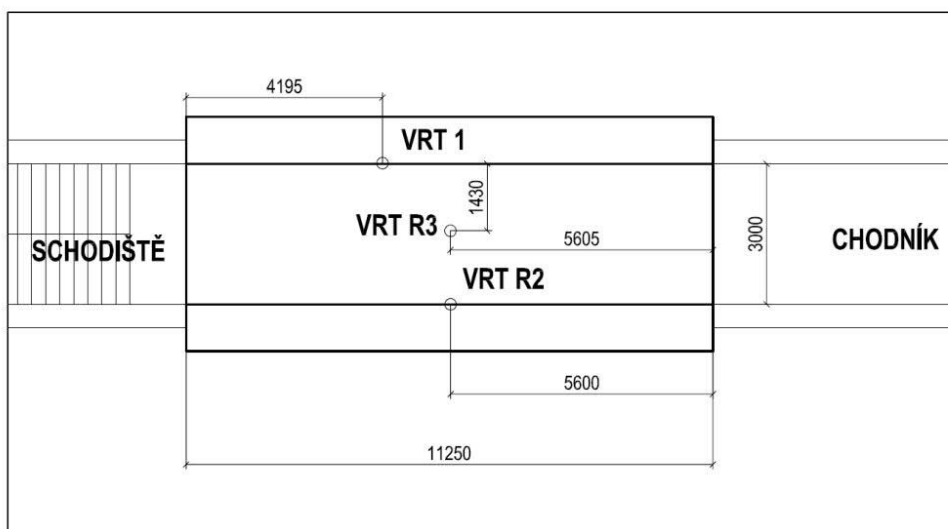
Obrázek 5 – umístění vrtů na konstrukci

místo odběru	upřesnění	označení vzorku	pevnost v tlaku	objemová hmotnost
			MPa	kg/m ³
OPĚRA	dřík	R1	33,6	2170
OPĚRA	dřík	R2	32,6	2180
DESKA	dolní líc	R3	84,3	2490

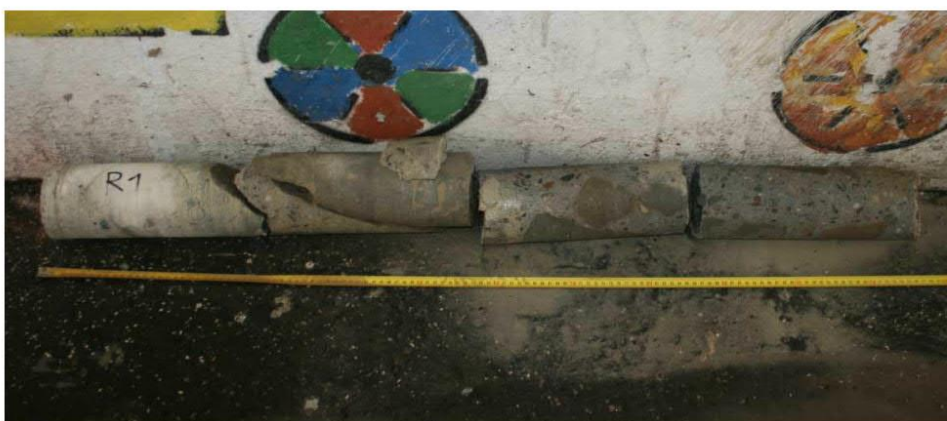
Obrázek 6 – vývrt R1, tloušťka opěry 1180 mm

- Tloušťka opěry na východní straně je 1180 mm a tloušťka opěry na západní straně činí 1080 mm.
- Pevnost betonu v tlaku spodní stavby dosahuje hodnot 33,6 MPa a 32,6 MPa.
- Pevnost betonu v tlaku nosné konstrukce dosahuje 84,3 MPa.
- Karbonatace betonu dosahuje u spodní stavby hloubky až 20 mm, u nosné konstrukce nebyla zjištěna karbonatace.
- Podélná výztuž nosné konstrukce desky je tvořena pruty \varnothing 20 mm z oceli 10 425 uloženými s roztečí 150 mm. Krytí činí 30 mm. Rozdělovací výztuž je tvořena pruty \varnothing 8 mm z oceli 10 425.
- Výztuž není oslabena korozí.

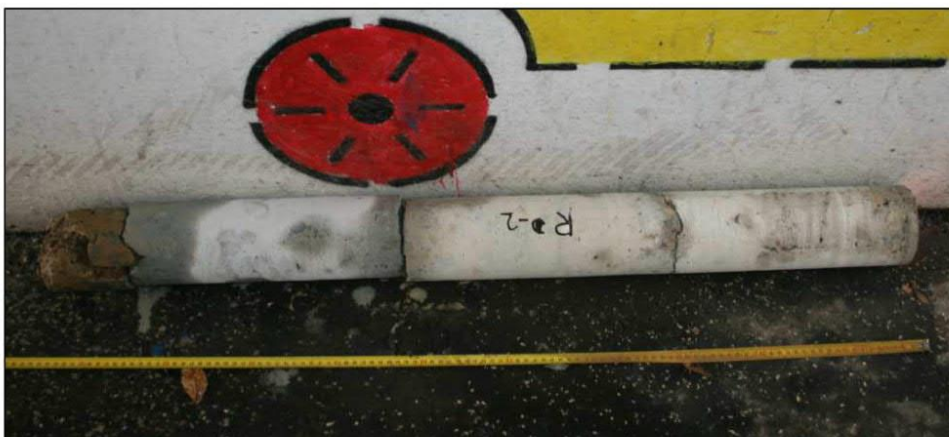
Obrázek 7 – vývrt R1, tloušťka opěry 1080 mm

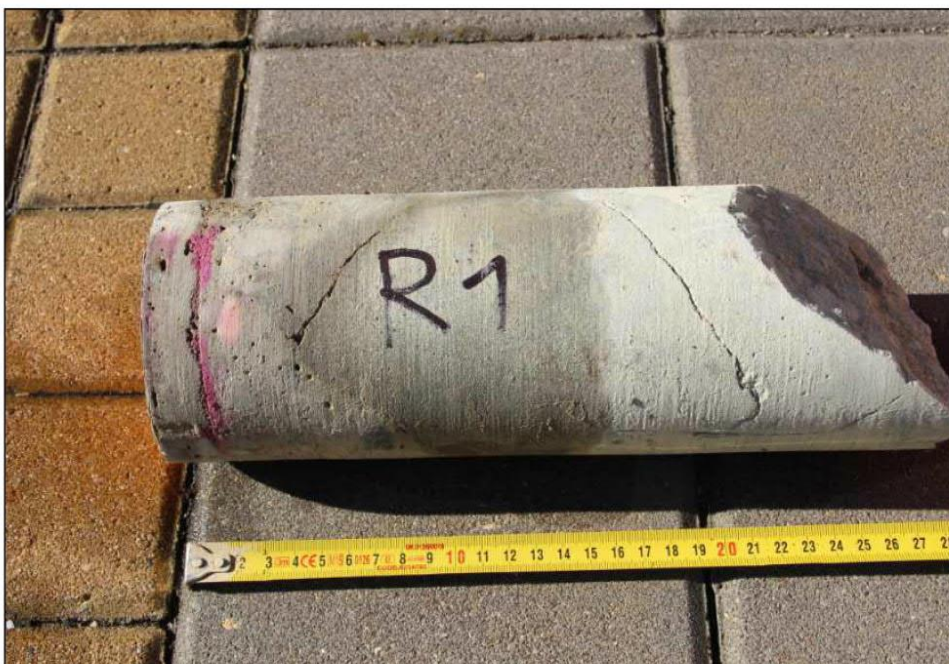
Obrázek 8 – výnos z vrtu R1 s fenolftaleinovým testem

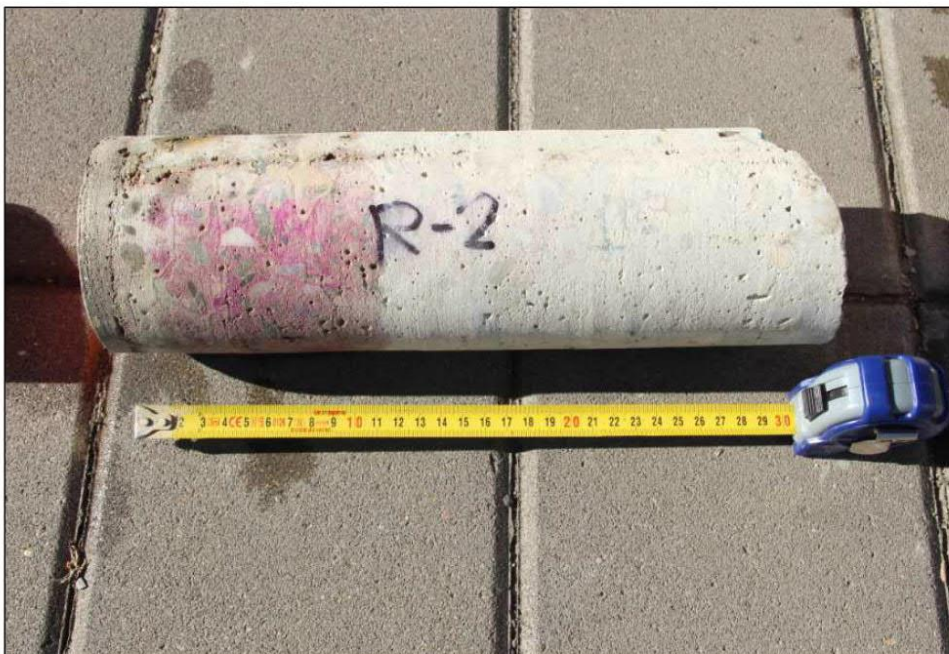
Obrázek 9 – výnos z vrtu R2 s fenolftaleinovým testem

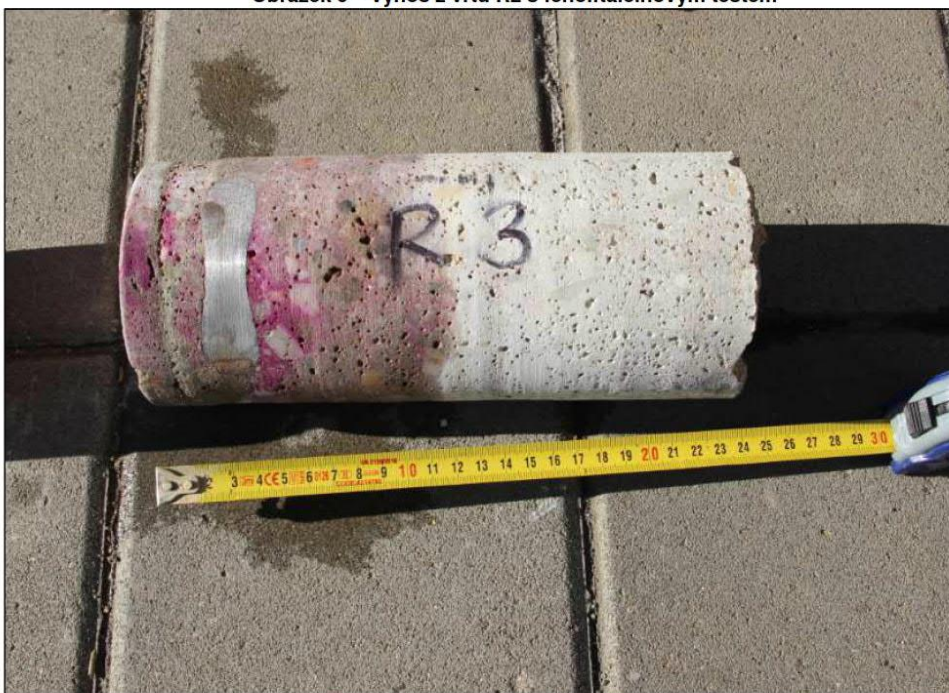
Obrázek 10 – výnos z vrtu R3 s fenolftaleinovým testem

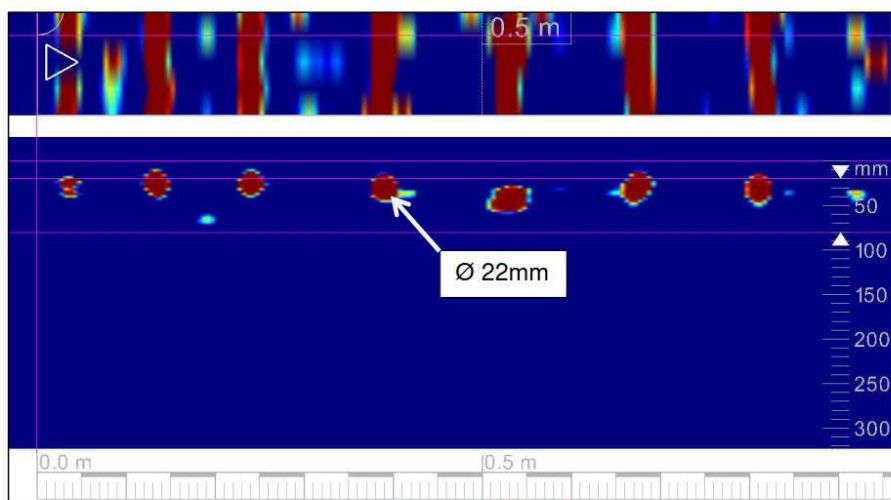
Nedestruktivní určení polohy výztuže bylo provedeno na dolním líci desky uprostřed jejího rozpětí a na okraji u východní opěry. Celkem se jednalo o 2 místa. Bylo zde provedeno měření a průběh výztuže byl zakreslen křídou přímo na konstrukci. Poloha těchto míst je znázorněna na obr. 12. Výsledky detekce radarem jsou uvedeny na obr. 13 a 14.

Obrázek 13 – místo R1, liniový záznam

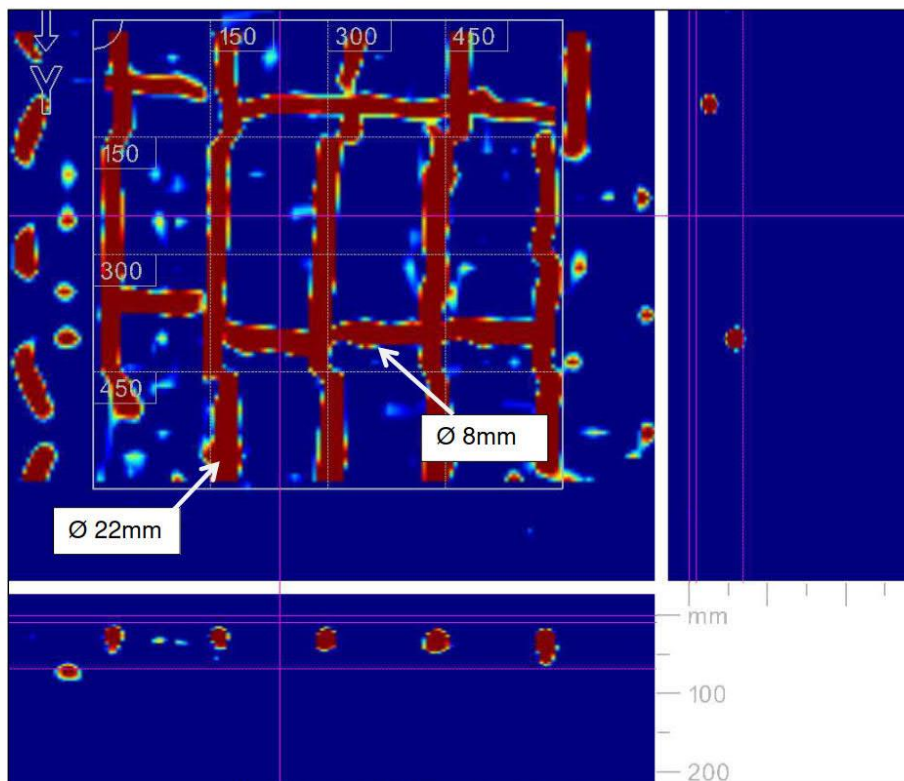
Obrázek 14 – RADAR – místo R2, plošný záznam

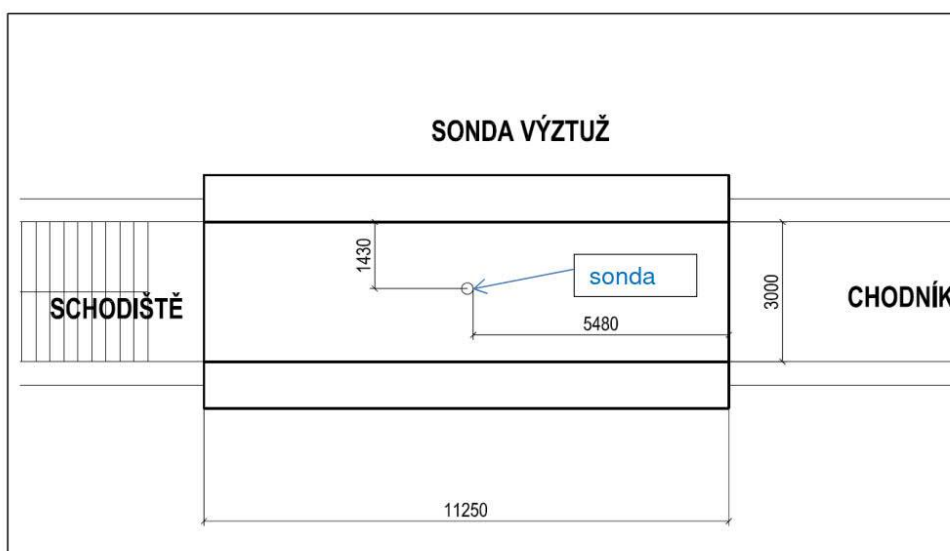
Obrázek 15 – lokalizace sondy výztuže

Výztuž byla odhalena na nosné konstrukci na jejím dolním líci v místě vyznačeném na obrázku 15. Odhaleny byly dva sousední pruty podélné výztuže a jeden prut rozdělovací výztuže. Odhalená výztuž byla detailně prohlédnuta, změřena a fotograficky zdokumentována, viz fotografie 16–18.

Podélná výztuž je tvořena pruty Ø 20 mm z oceli 10 425 uloženými s roztečí 150 mm. Krytí činí 30 mm. Rozdělovací výztuž je tvořena pruty Ø 8 mm z oceli 10 425. Výztuž není oslabena korozi.

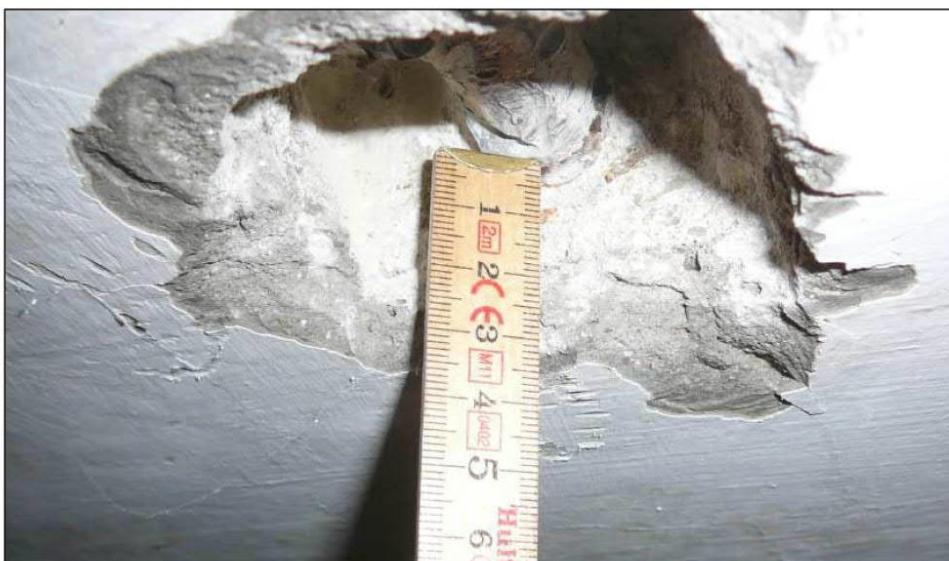
Obrázek 16 – krytí podélné výztuže 30 mm

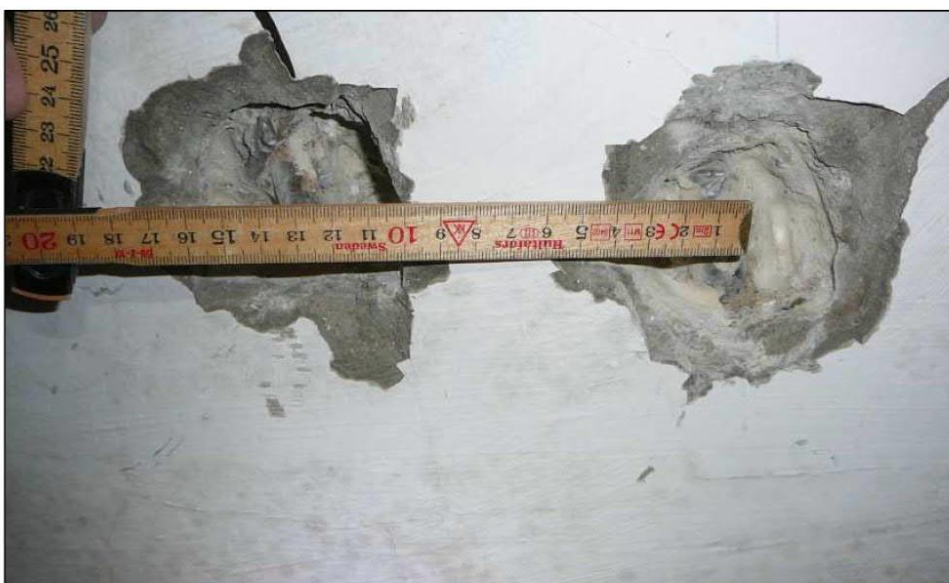
Obrázek 17 – dva sousední pruty podélné výztuže

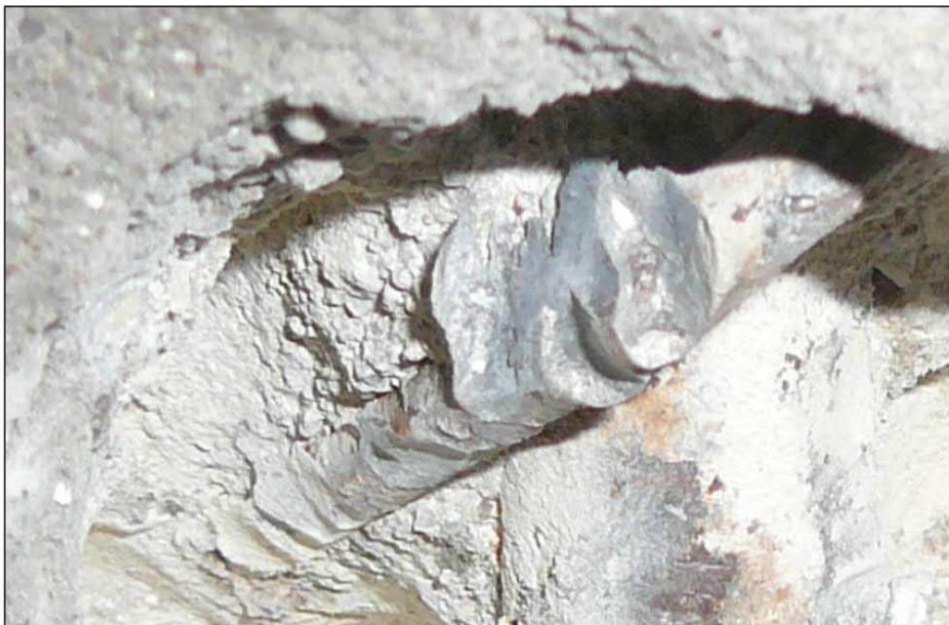
Obrázek 18 – detail trmínku
