PRŮZKUMY * ZAMĚŘENÍ * PROJEKTY

ZPRÁVA
O PROVEDENÍ STAVEBNĚ - TECHNICKÉHO
PRŮZKUMU OBJEKTU
TRAŤMISTROVSKÝ OKRSEK - HODONÍN
NA PARC. Č. 2200
K.Ú. HODONÍN

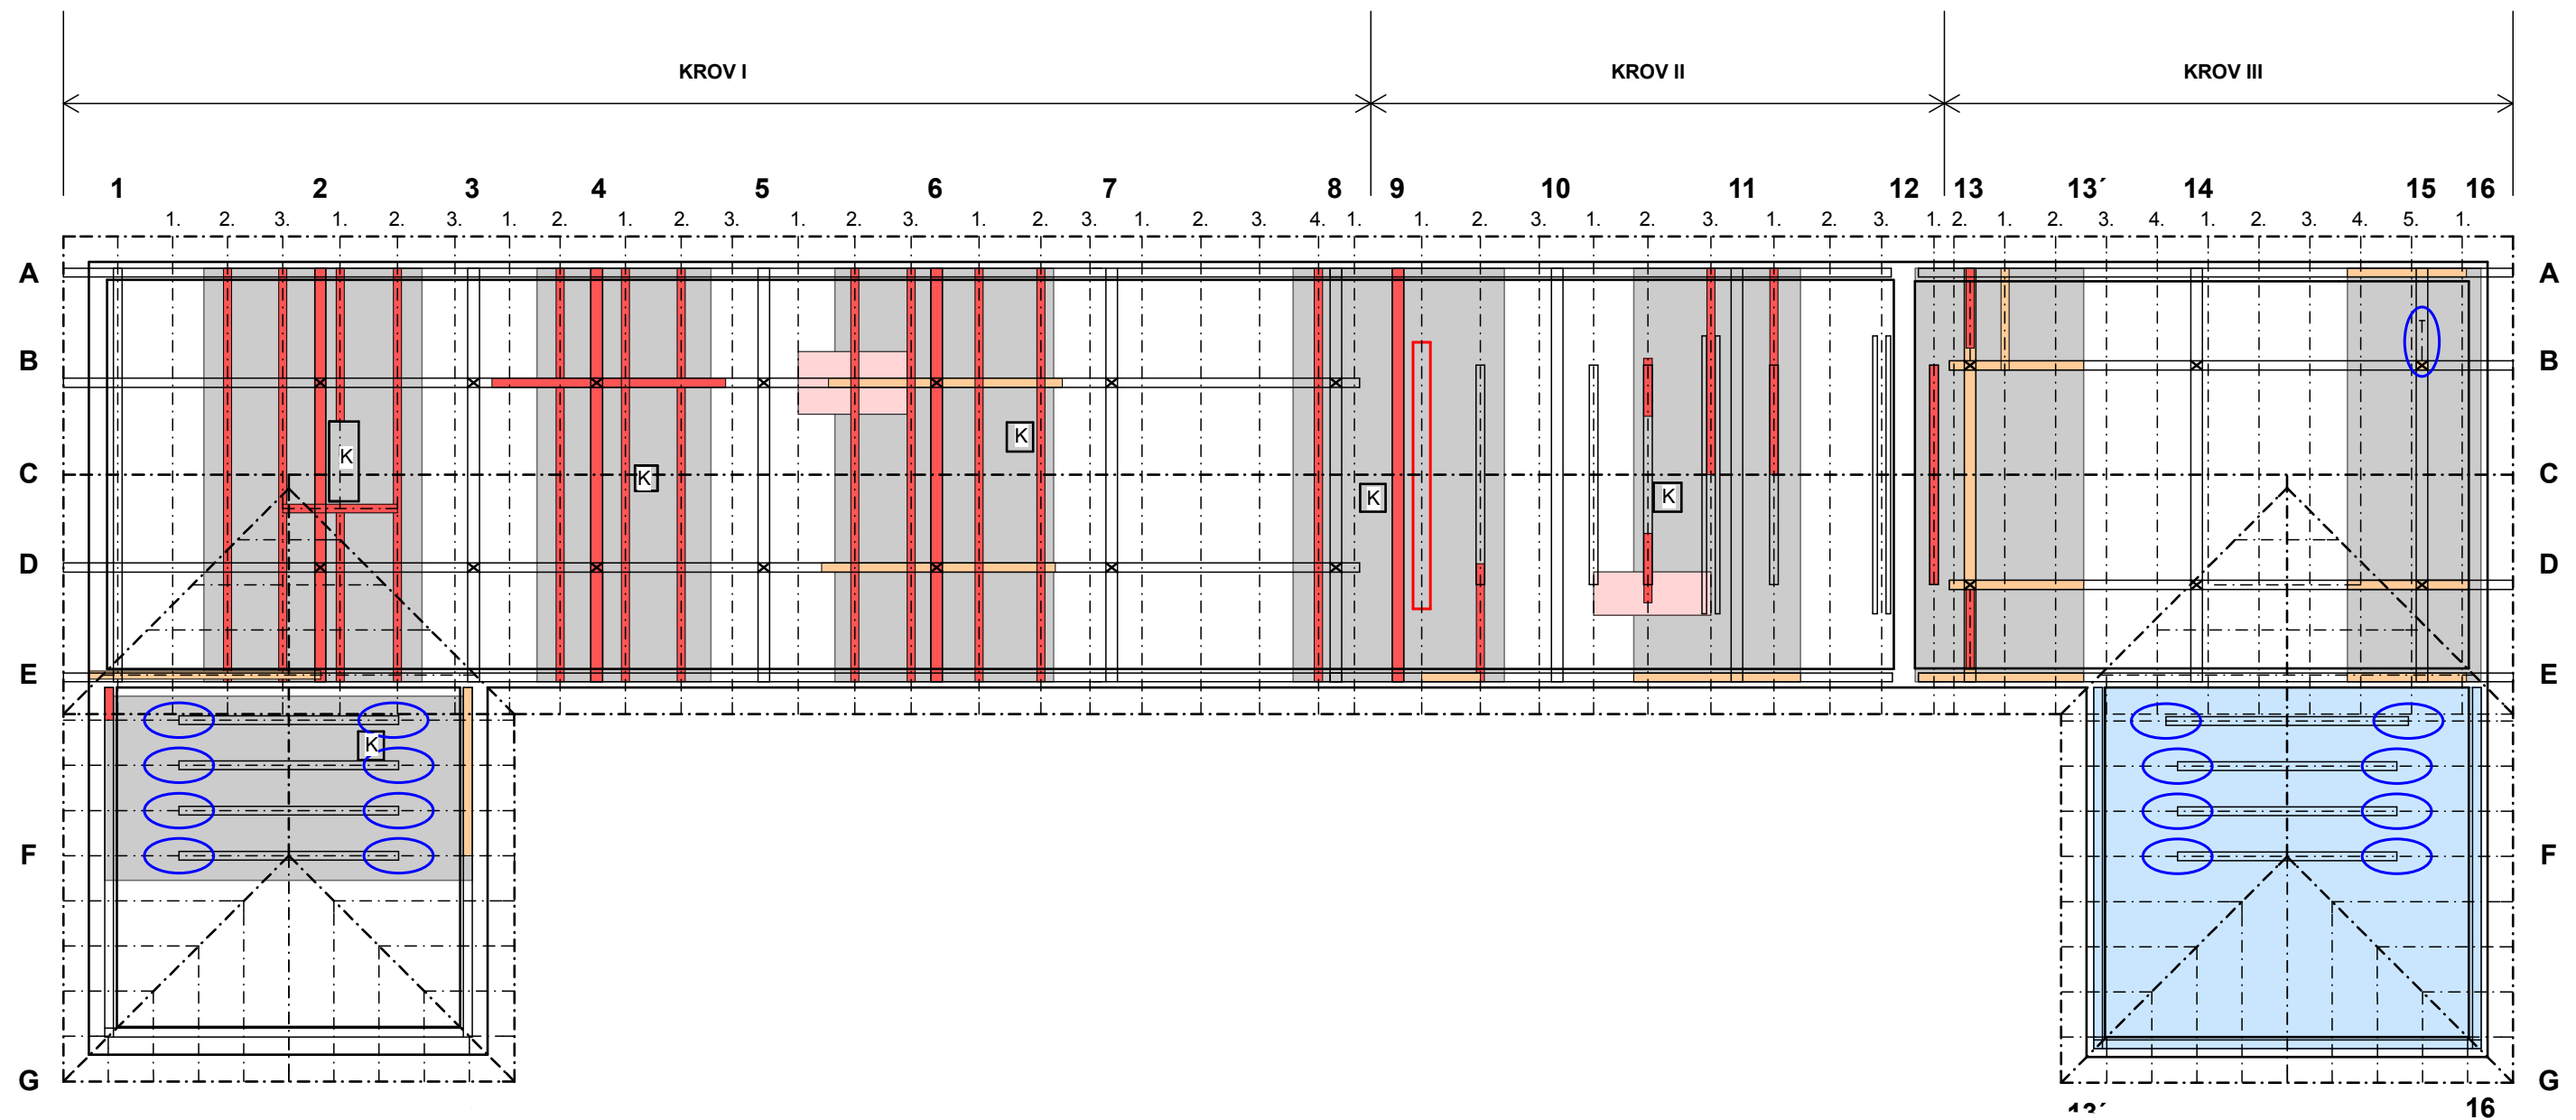
Příloha č. II - PŮDORYSNÉ SCHÉMA KROVU - ZDRAVOTNÍ STAV

Příloha č. II obsahuje celkové schéma konstrukce s vyznačením jednotlivých pozic s graficky znázorněnou oblastí napadení popř. jiných vad a poruch.

POZNÁMKA
- V MÍSTĚ NAPADENÍ PRVKŮ DŘEVOKAZNÝMI HOUBAMI, JE NUTNÉ
ODSTRANIT NAVÍC CCA 1,0 M ZDRAVÉ ČÁSTI DŘEVA

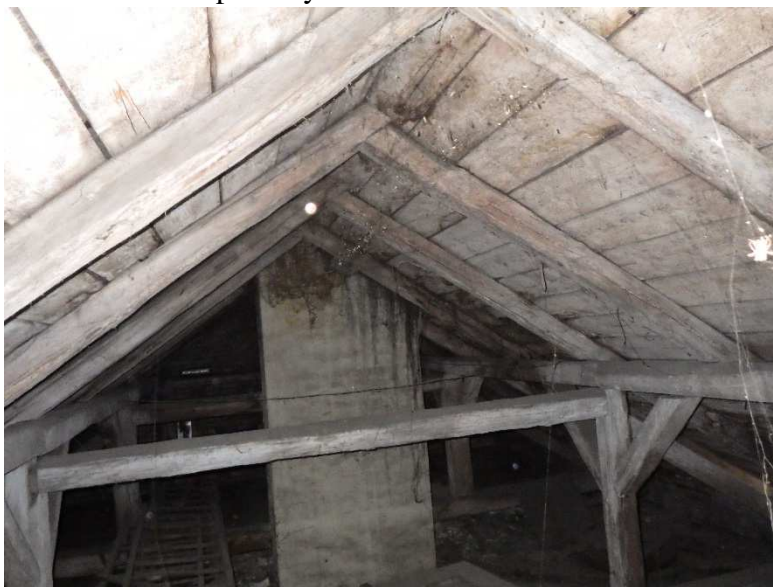
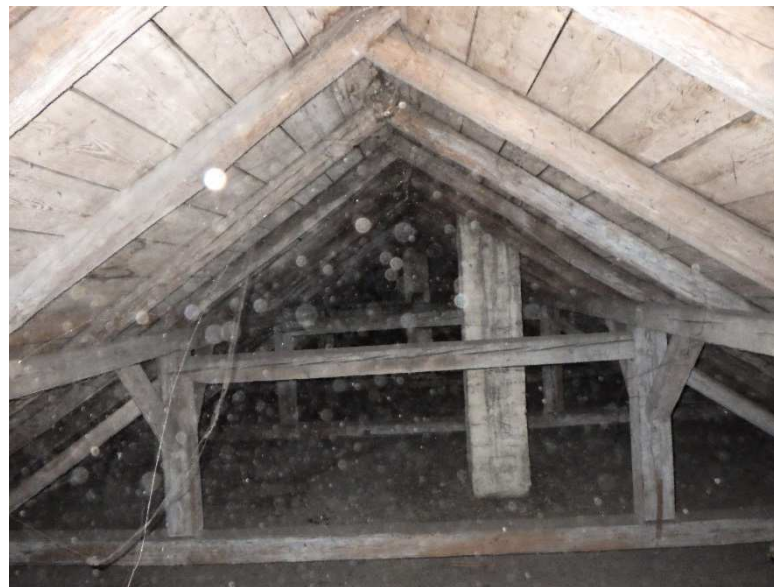
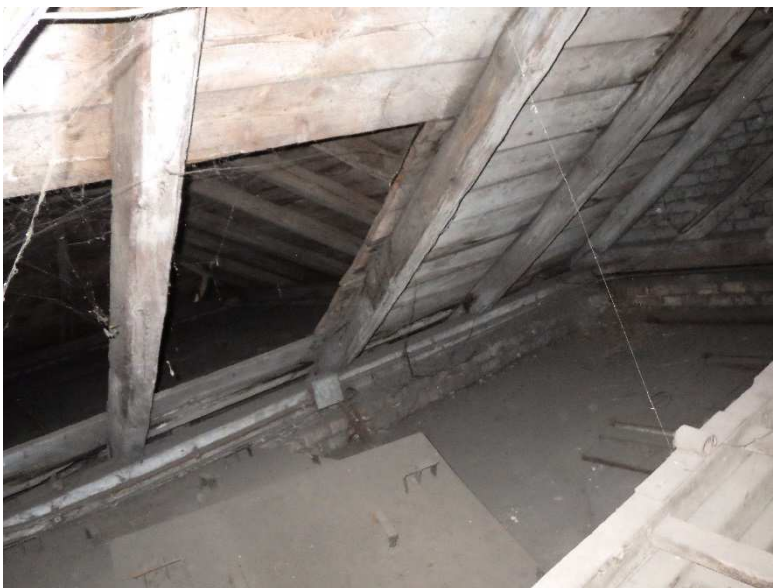
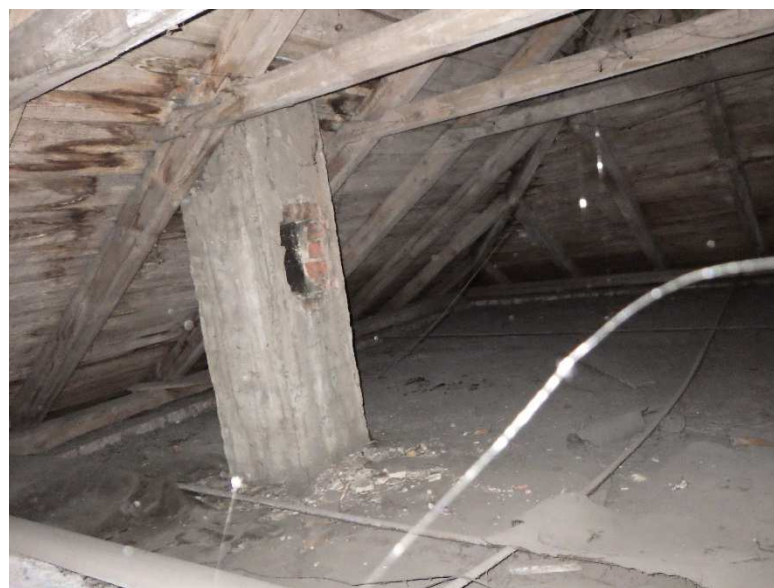
Krov I je v ověřovaných lokalitách velmi silně napaden dřevokazným hmyzem a lokálně i dřevokaznými houbami, lokálně jsou rozvolněné spoje. Rozsah napadení je značný. Doporučujeme celý krov vyměnit za nový.

Foto č. 1 - 4 – celkové pohledy na Krov I

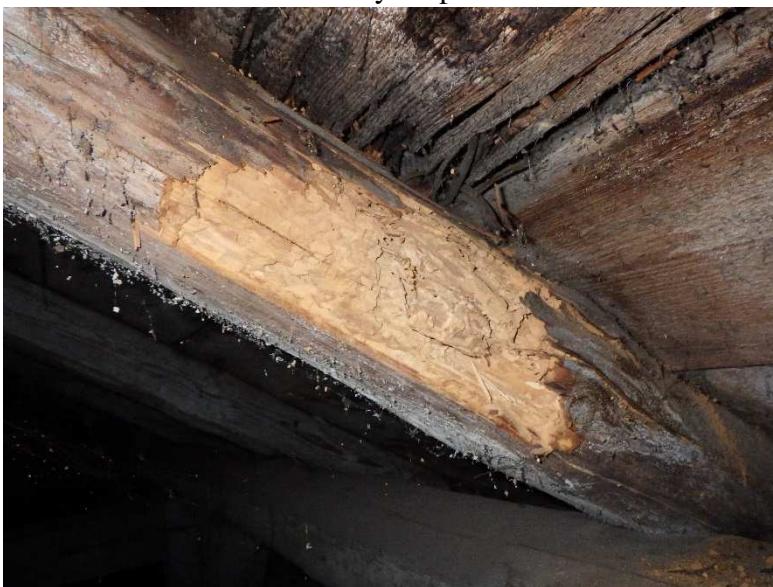
- 5-6 AE – 2. a 3. krokev** – velmi silné napadení prvku dřevokazným hmyzem s částečným rozpadem po celém obvodě do hloubky min 50 mm, u 2. krokve v pozici B je navíc prvek a přilehlé bednění napadeno dřevokaznými houbami s rozpadem v ploše cca 1,0 m²,
- doporučená výměna prvku,
- 6-7 AE – 1. a 2. krokev** – velmi silné napadení prvku dřevokazným hmyzem s částečným rozpadem po celém obvodě do hloubky min 50 mm,
- doporučená výměna prvku,
- 6 BD – hambálek** – velmi silné napadení prvku dřevokazným hmyzem po celém obvodu do hloubky cca 40 mm,
- doporučená výměna prvku,
- 6 AE – vazný trám** – velmi silné napadení prvku dřevokazným hmyzem po celém obvodě do hloubky cca 20 mm, na nehraněných částech až do 40 mm,
- doporučená výměna prvku,

Foto č. 5 - 5-6B 2. krokev - částečný rozpad

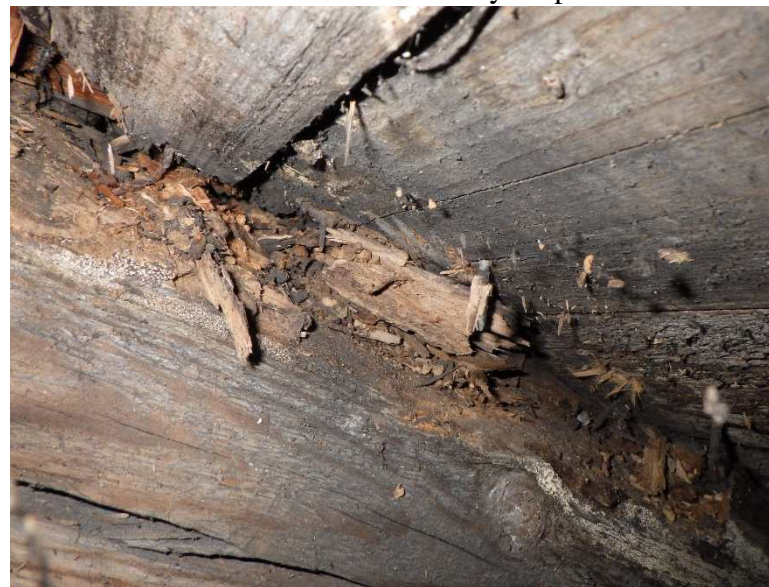
- 2 - 3 AE – 1. krokev** – velmi silné napadení prvku dřevokazným hmyzem částečný až úplný rozpad,
- doporučená výměna krokve,
– **2. krokev** – velmi silné napadení prvku dřevokazným hmyzem na nehraněných částech do hloubky min. 30 mm, ve zbývajících části do hloubky cca 20 mm,

Foto č. 6 - 2-3AB 1. krokev - částečný rozpad

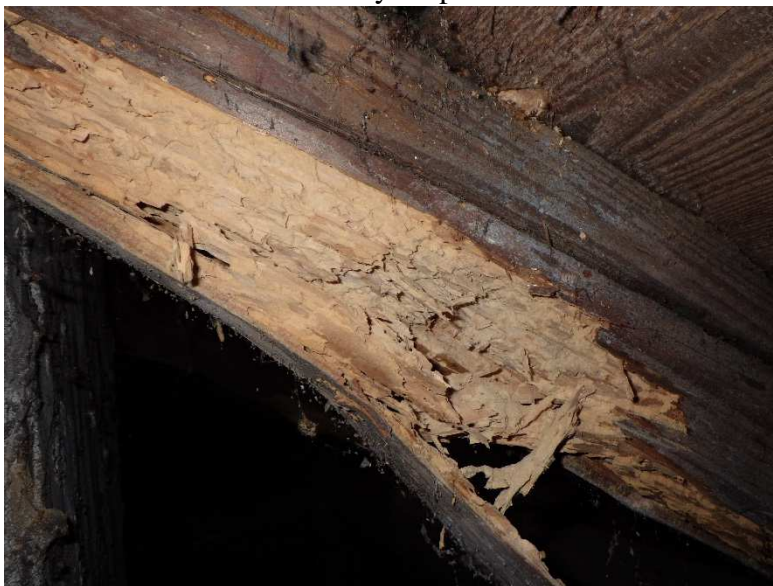
Foto č. 7 - 6-7B 2. krokev - částečný rozpad

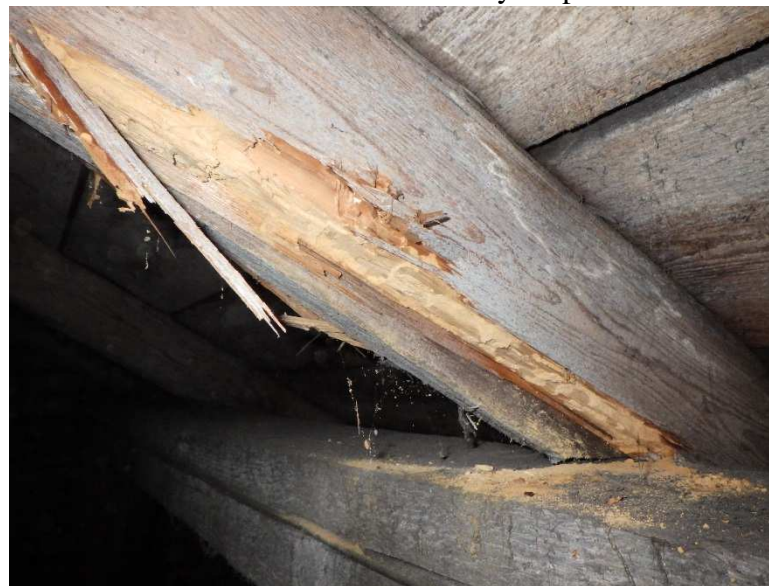
- 1-2 AE – 2. a 3. krokev** – velmi silné napadení prvku dřevokazným hmyzem na nehraněných částech do hloubky min. 30 mm, ve zbývajících části do hloubky cca 20 mm,

Foto č. 8 - 1-2 AB 2. krokev - částečný rozpad

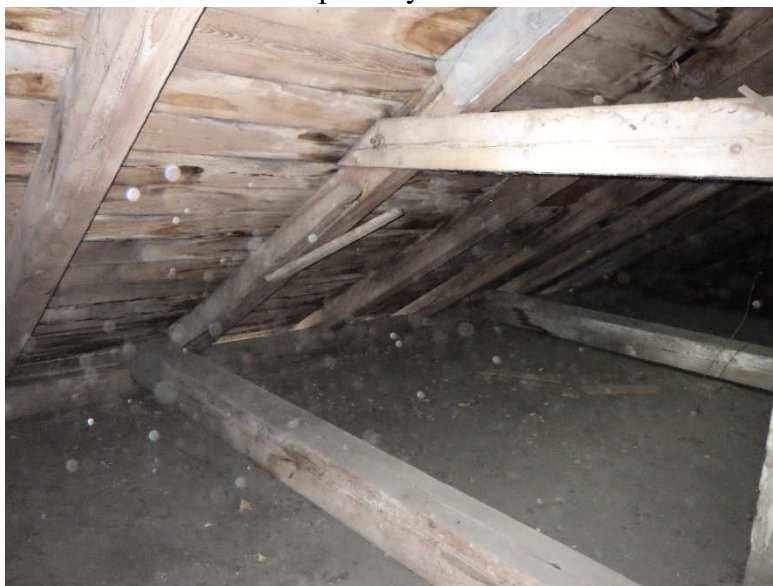
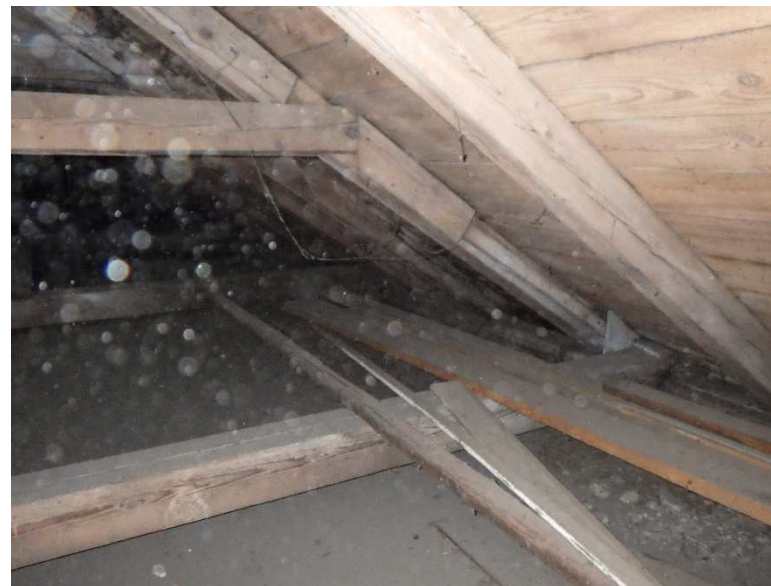
Krov II je v ověřovaných lokalitách středně silně až silně napaden dřevokazným hmyzem a lokálně i dřevokaznými houbami, chybí některé prvky. Rozsah napadení je rovněž značný. I zde doporučujeme celý krov vyměnit za nový.

Foto č. 9 -11 – celkové pohledy na Krov II

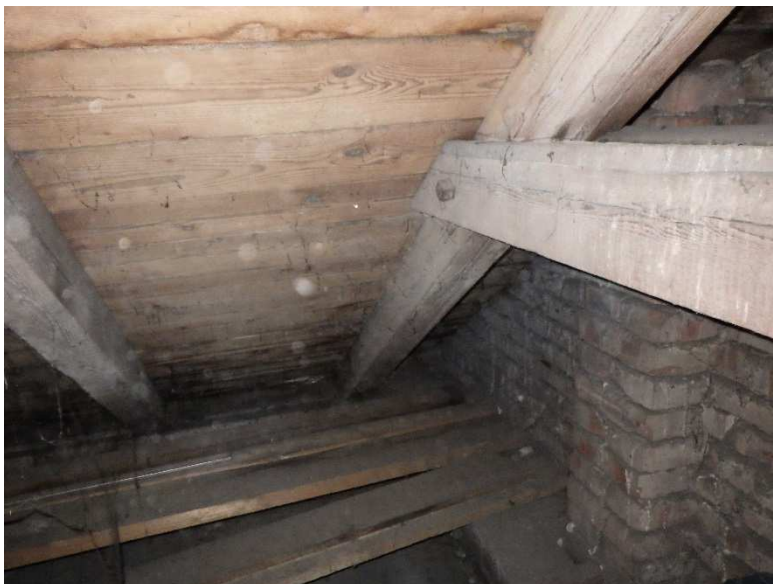
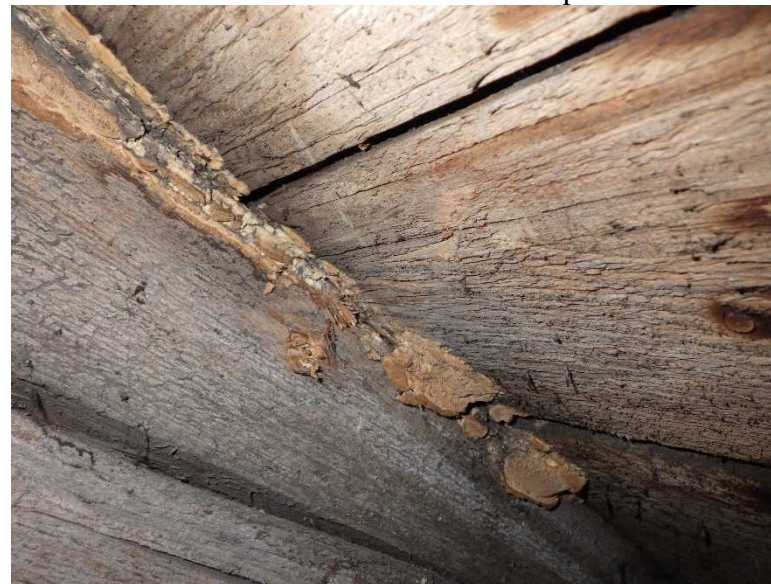
- 9 - 10 DE – 2. krokev** – velmi silné napadení prvku ve styku s bedněním dřevokaznými houbami, neaktivní plodnice hub, začínající napadení biotickými činiteli,
- *doporučená výměna prvku,*
- **bednění** – velmi silné napadení prvku ve styku s krokví dřevokaznými houbami, neaktivní plodnice hub, začínající napadení biotickými činiteli,
- *doporučená bednění v celé ploše,*

Foto č. 12 - 9-10 DE 2. krokev - neaktivní plodnice hub

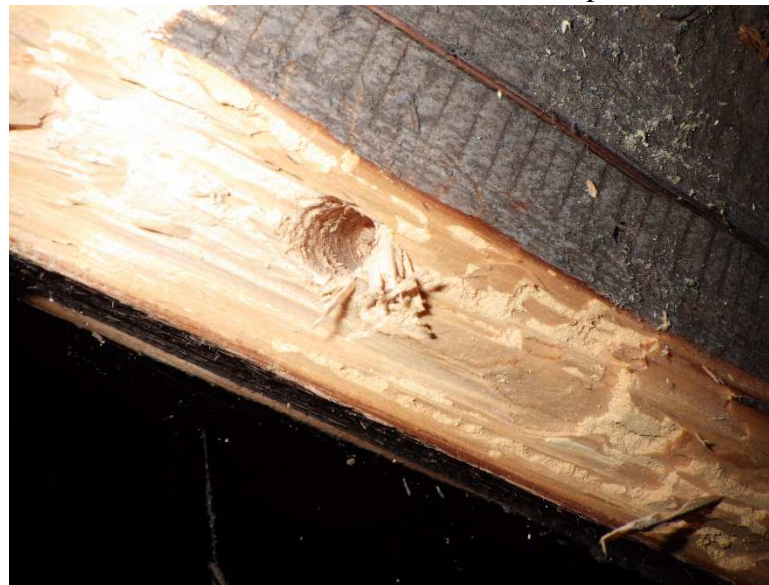
Foto č. 14 - 10-11 AC 2. krokev - neaktivní plodnice hub

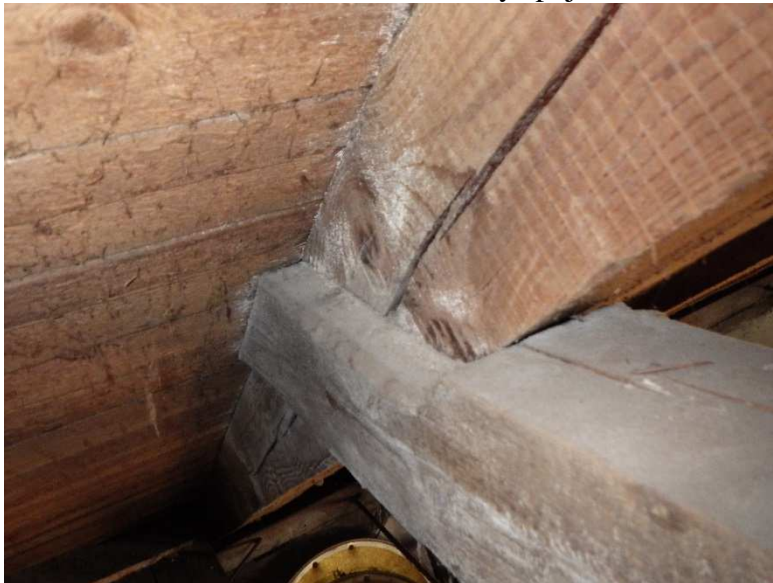
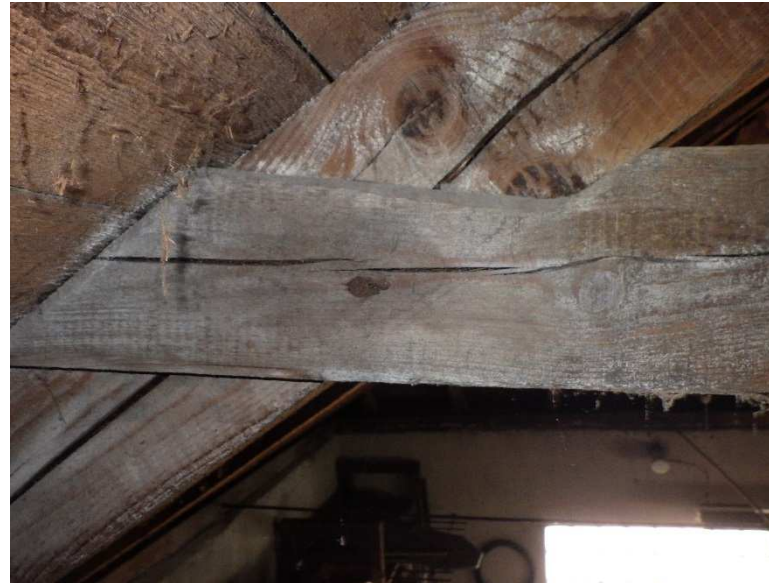
13' - 16 EF – hambálky – rozvolněné spoje s krokviemi,
- doporučená tesařská oprava,

Foto č. 15-16 - 13'-16 EF - rozvolněný spoje hambáleků a krokví

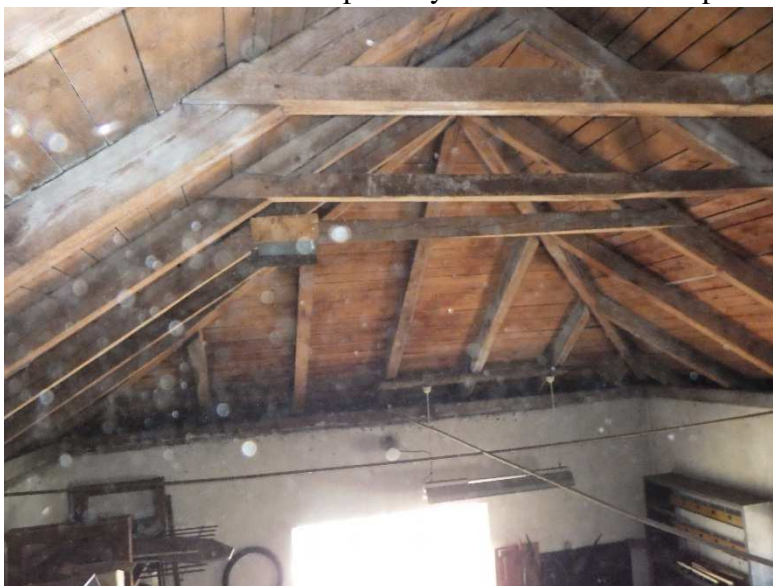
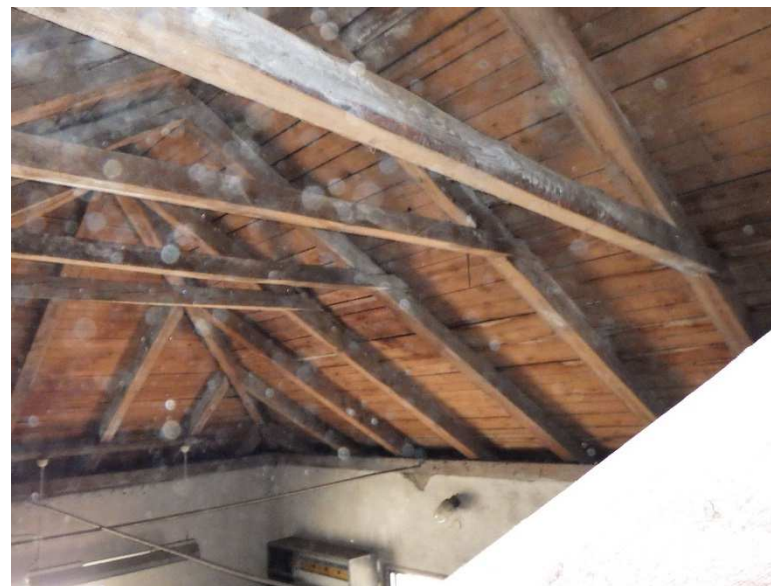
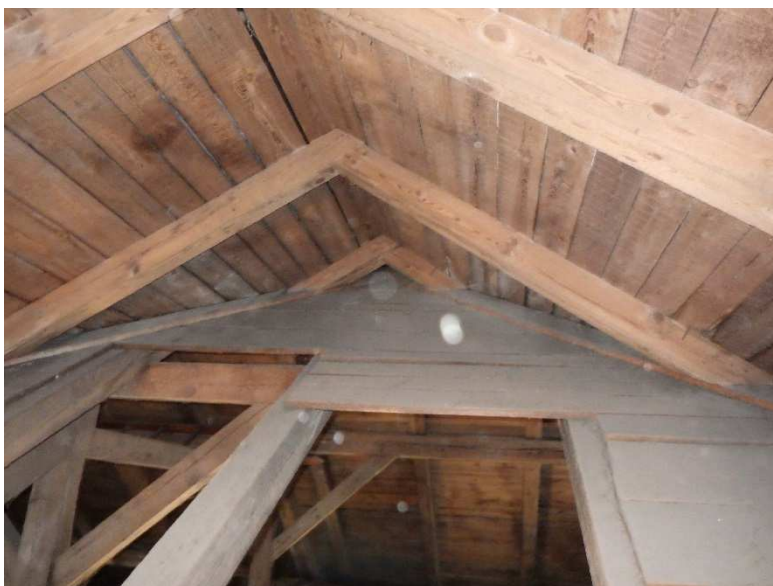
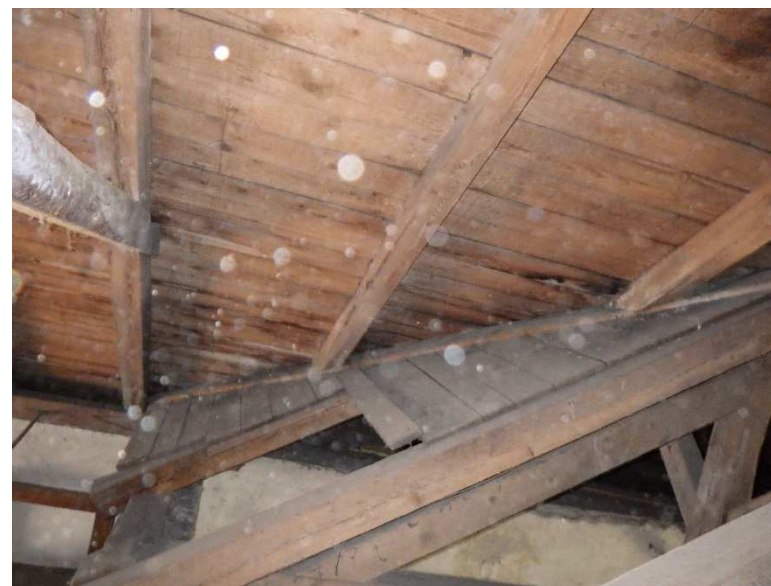
13' - 16 EG (v celé ověřované lokalitě) – **bednění** – povrchové napadení dřevokazným hmyzem na nehraněných hranách s ponechanou kůrou do hl. cca 10 mm,
- doporučené lokální výměna prvku v ploše cca 20%,
- **dřevěné prvky krovu** – viditelné povrchové napadení dřevokazným hmyzem na nehraněných hranách s ponechanou kůrou do hl. cca 10 mm,
- předpokládané otesání a zesílení prvku nebo výměna prvku do cca 20% počtu prvků,

Foto č. 17 - 20 – celkové pohledy na krov III - nad nepřístupnou částí
