Rekonstrukce mostu v km 155,900 trati Břeclav - Brno

Záměr projektu investiční akce

Příloha F: Dokumentace stávajícího stavu

Protokol o podrobné prohlídce

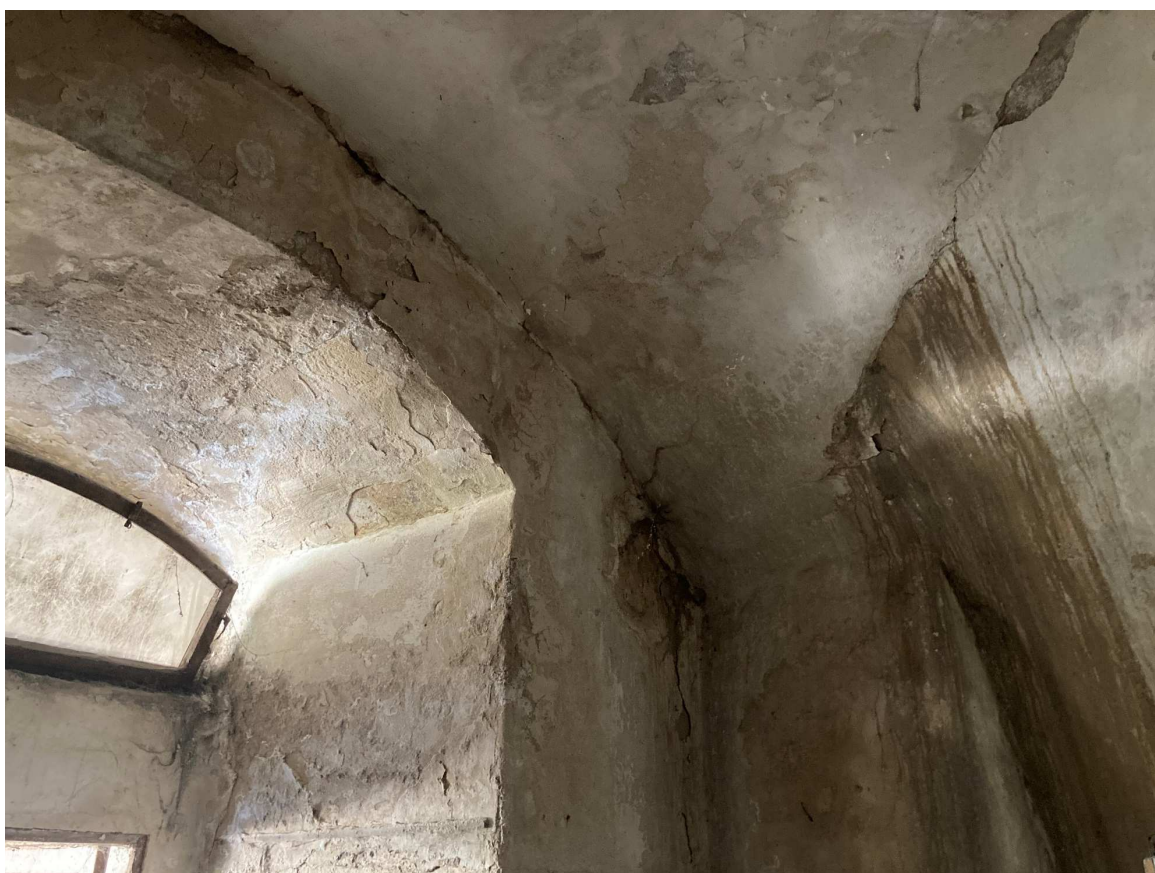
Obrázek 10 Sklepní prostory výpravní budovy v opěře OP1 pod úložným prahem vnitřní (železniční) konstrukce – patrné známky zatékání

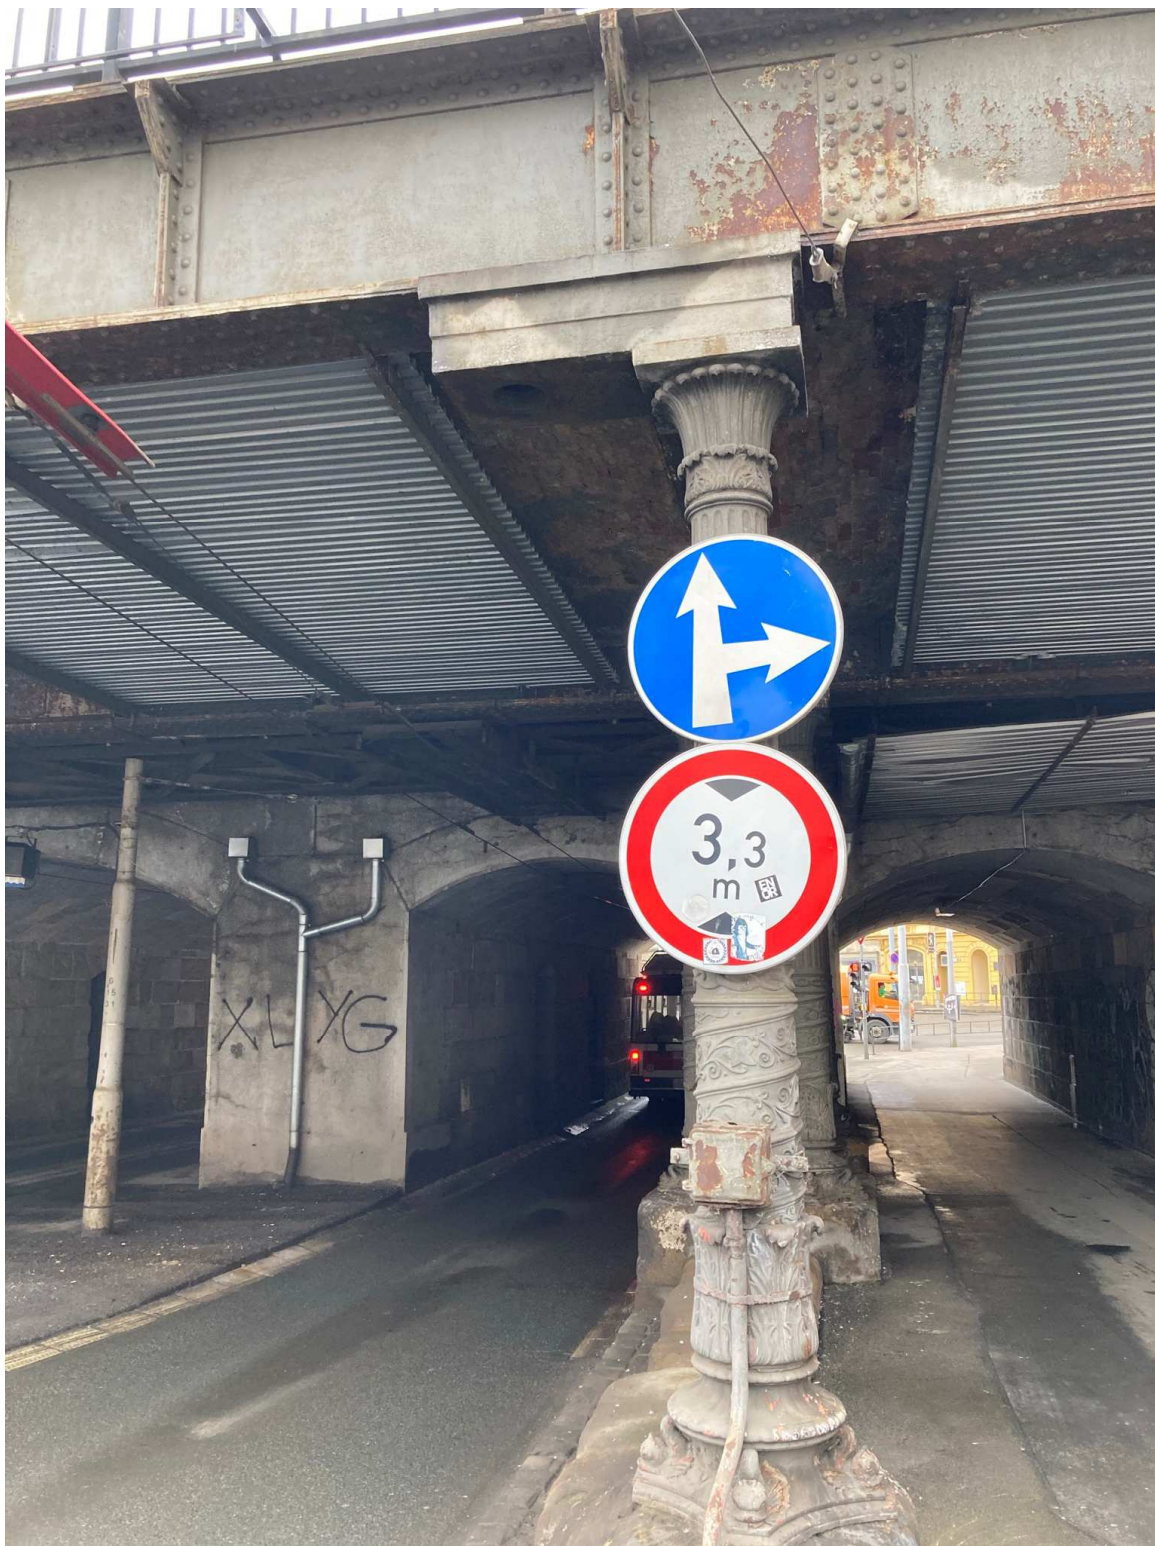
Obrázek 11 **Pohled na pilíř P01 – chybějící sloup**

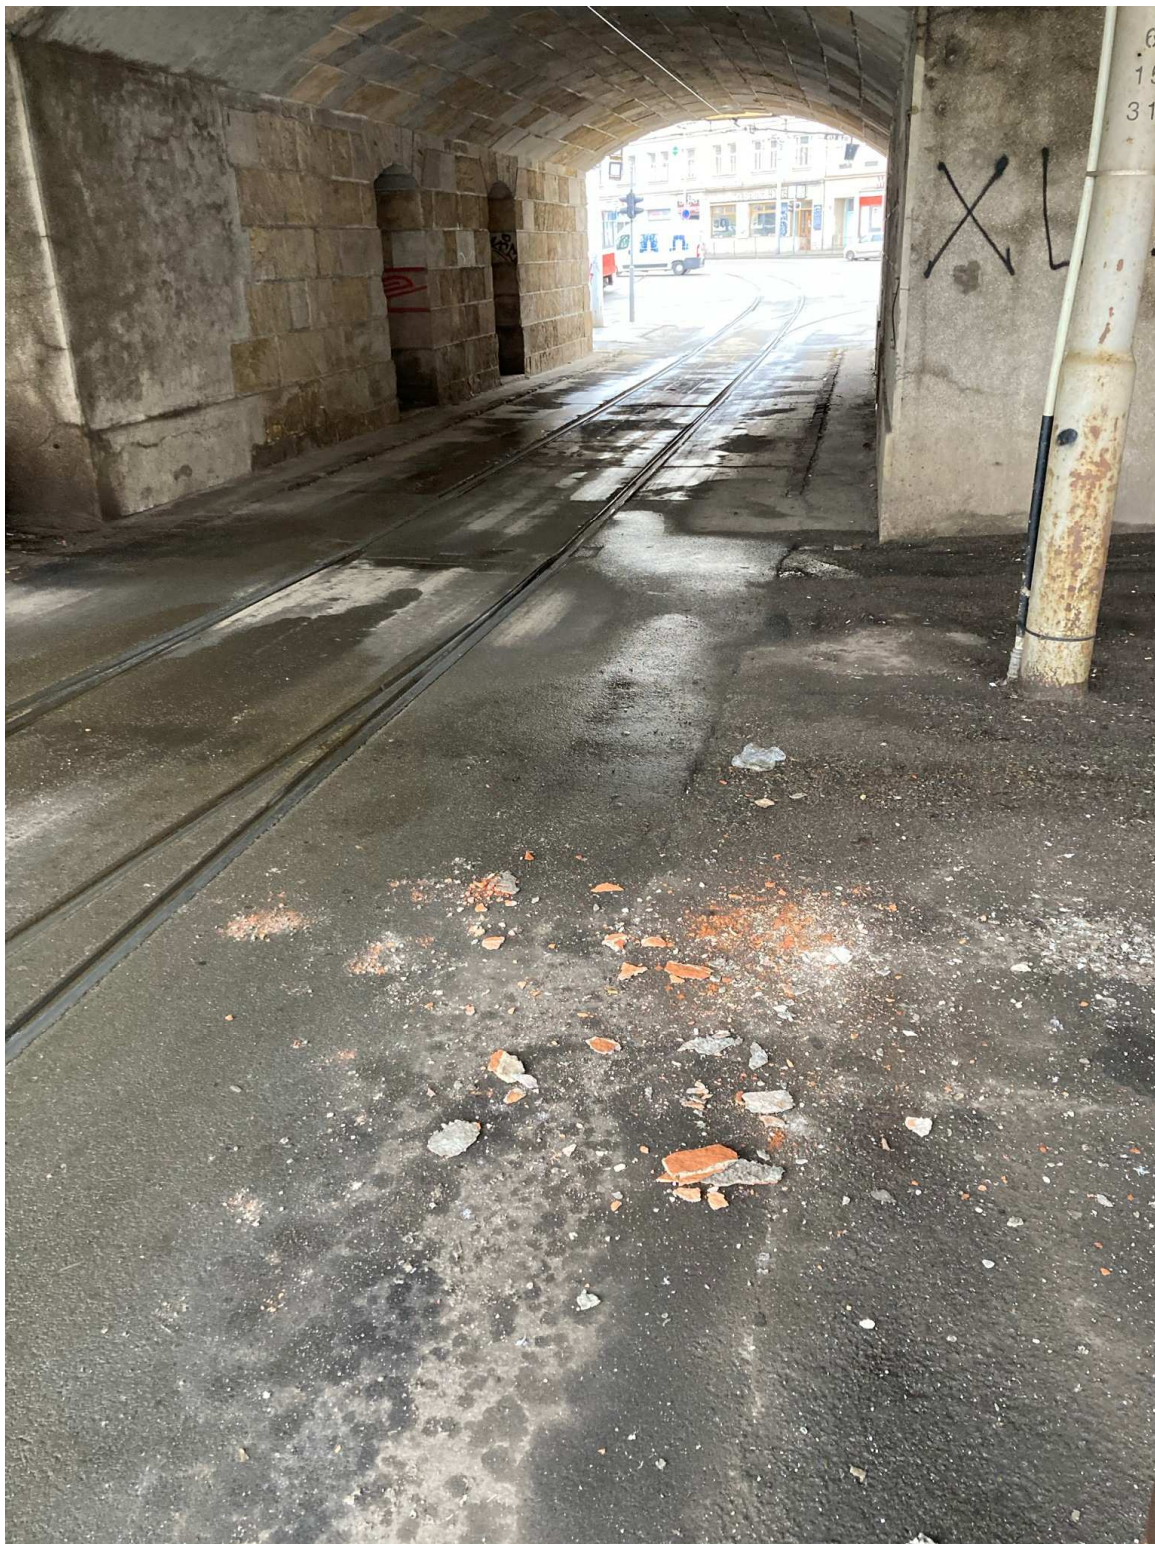
Obrázek 14 Opadávání degradovaných cihelných kleneb

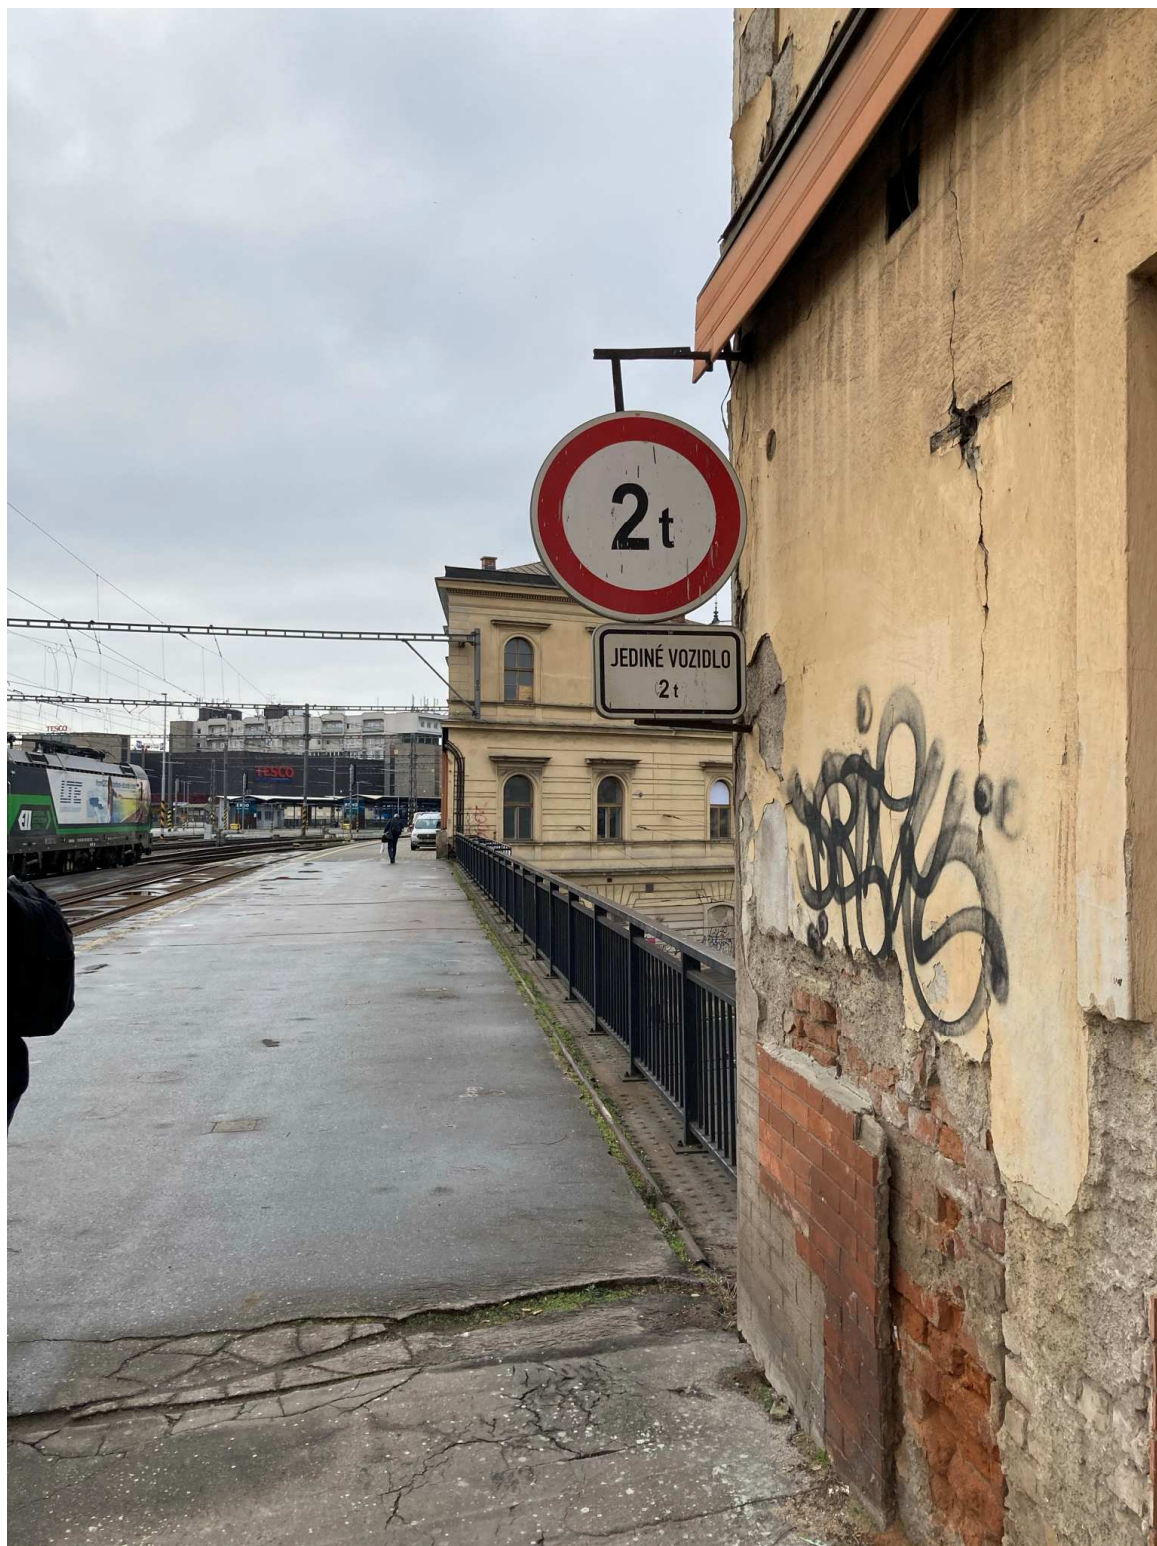
Obrázek 27 Pohled z plochy bývalého nástupiště proti směru staničení – omezení zatížitelnosti

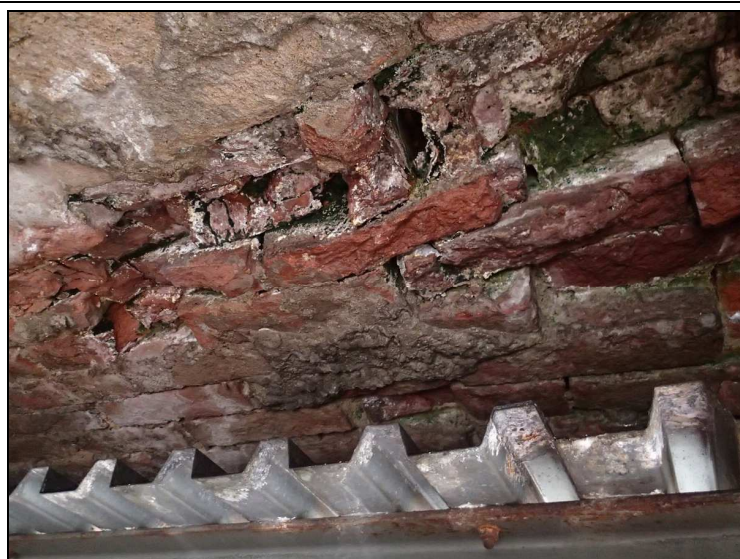
- Klenba: omítka zvětralá a odpadlá, zdivo zvětralé a místy vydrolené do hloubky 30 až 150 mm, se silným průsakem vody a pojiva (viz foto č. 1)
- Uložení: nad P 01: ložiska, znečištěná. PKO: nátěr místy sešlý s místním prorezavěním do cca 20 % plochy (Ri 5). Stav nad opěrou O 01 nelze zjistit.

Foto č. 1 – konstrukce K 01 – nad P 01 – vydrolení cihelného zdiva v klenbě a průsak vody

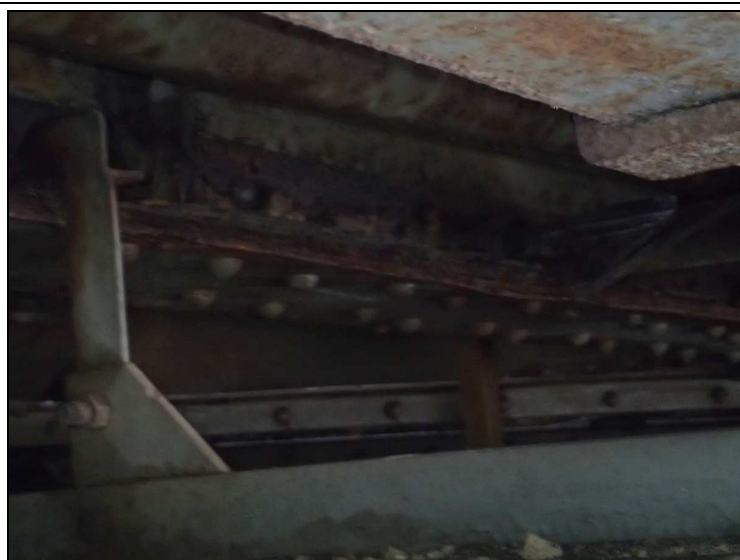
- Hlavní nosníky: horní i dolní pásnice orezivělé nátěr se olupuje. PKO: nátěr místy sešlý s místním prorezavěním do cca 30 % plochy (Ri 5). Na horní ploše dolní pásnice je plátková koroze až 20 mm (viz foto č. 2).
- Příčníky: horní i dolní pásnice a v místě styčnickových plechů orezivělé, oslabení o 1 až 3 mm.
- Podélníky: horní pásnice pod mostnicemi silně orezivělé, oslabení o 1 až 2 mm.
- Uložení: ložiska nad P 02: nátěrem prostupuje rez, nátěr se olupuje. PKO: nátěr s místním prorezavěním do cca 25 % plochy (Ri 5). Stav nad opěrou O 01 nelze zjistit.

Foto č. 2 – konstrukce K 02 – dolní pásnice hlavního nosníku vlevo – plátková koroze

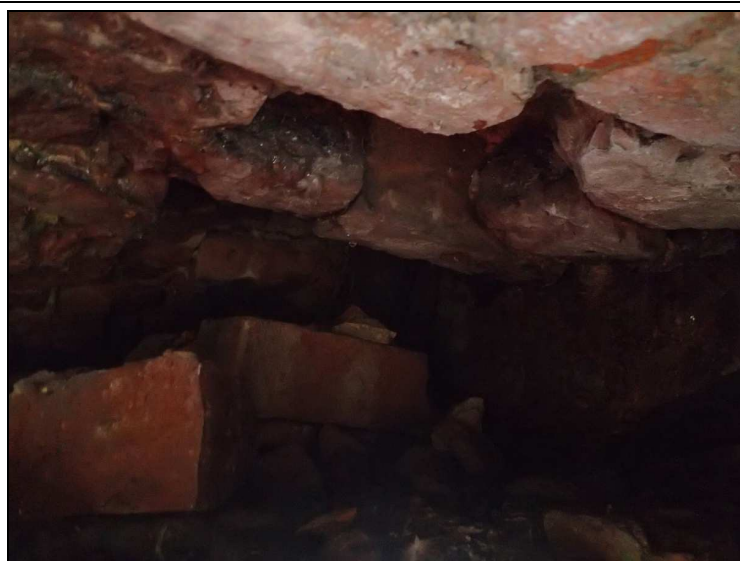
Foto č. 3 – konstrukce K 03 – nad P 05 – vydrolení cihelného zdiva v klenbě a průsak vody

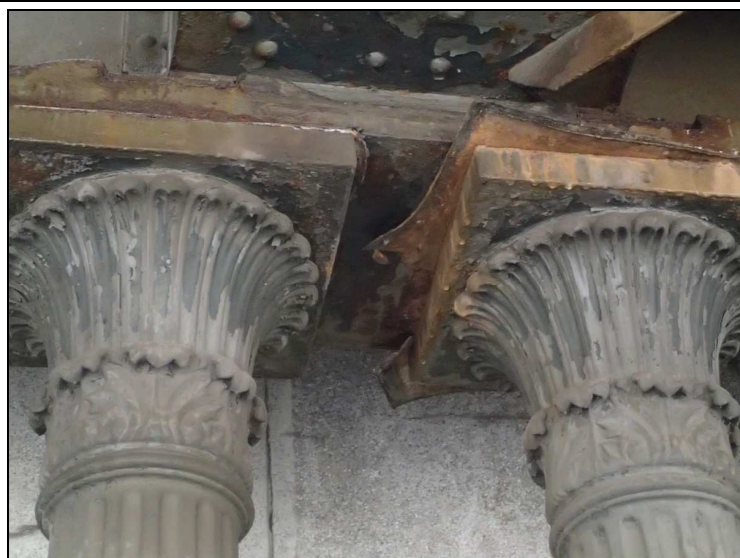
- Hlavní nosníky: horní i dolní pásnice orezivělé, na horní ploše dolní pásnice nad P 04 silná koroze, oslabení až 5 mm. V místě styčnickových plechů orezivění, nátěr se olupuje. PKO: nátěr místy sešlý s místním prorezavěním do cca 30 % plochy (Ri 5).
- Příčníky: horní i dolní pásnice a v místě styčnickových plechů orezivění, oslabení o 1 až 3 mm.
- Podélníky: horní pásnice pod mostnicemi vpravo silně orezivělá.
- Uložení: ložiska nad P 02, P 04, P 06: nátěrem prostupuje rez. Nátěr se olupuje. U pilíře P 04, vpravo olověná podložka vymačkaná a vytlačí se (viz foto č. 4) PKO: nátěr místy sešlý s místním prorezavěním do cca 30 % plochy (Ri 5).

**Foto č. 4 – konstrukce K 04 –
ložisko nad P 04 vpravo –
vymačkaná olověná podložka**

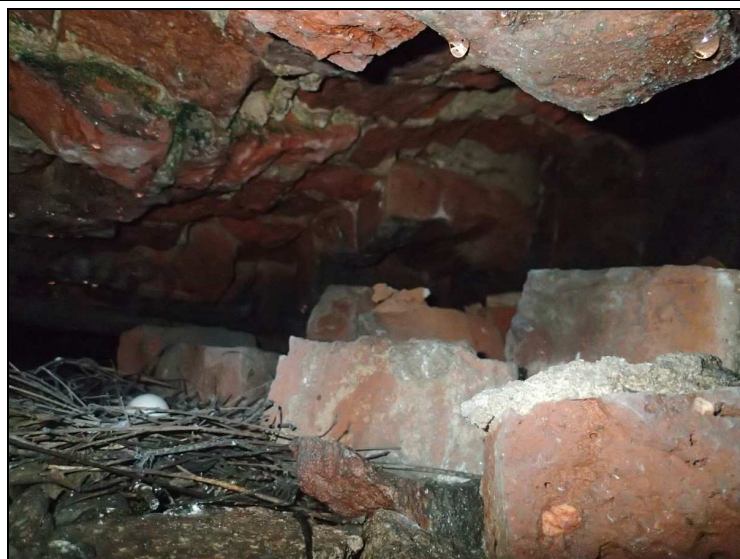
**Foto č. 5 – konstrukce K 05 – nad
P 05 – vydrolení cihelného zdiva
v klenbě a průsak vody**

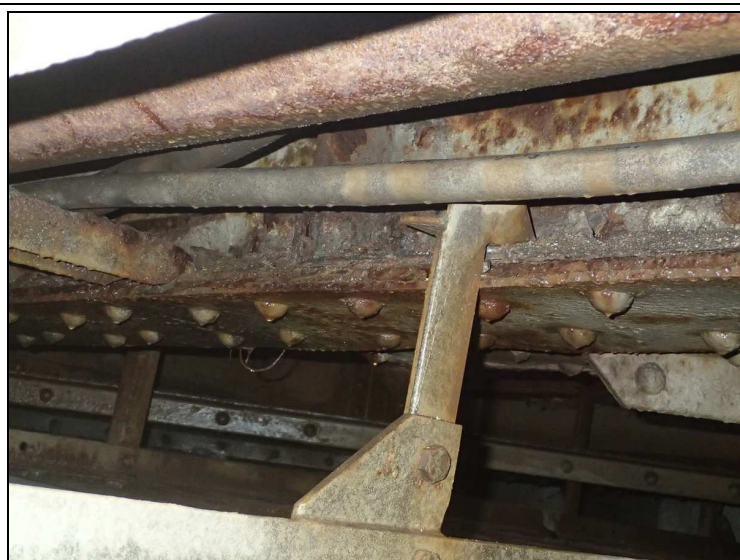
- Hlavní nosníky: horní i dolní pásnice orezivělé nátěr se olupuje. PKO: nátěr místy sešlý s místním prorezavěním do cca 30 % plochy (Ri 5). Na horní ploše dolní pásnice je plátková koroze až 20 mm (viz foto č. 6).
- Příčníky: horní i dolní pásnice a v místě styčnickových plechů orezivělé, oslabení o 1 až 3 mm.
- Podélníky: horní pásnice pod mostnicemi silně orezivělé, oslabení o 1 až 2 mm.
- Uložení: ložiska nad P 06: nátěrem prostupuje rez, nátěr se olupuje. PKO: nátěr s místním prorezavěním do cca 25 % plochy (Ri 5). Stav nad opěrou O 02 nelze zjistit.

**Foto č. 6 – konstrukce K 06 –
horní plocha dolní pásnice
hlavního nosníku vlevo –
plátková koroze**

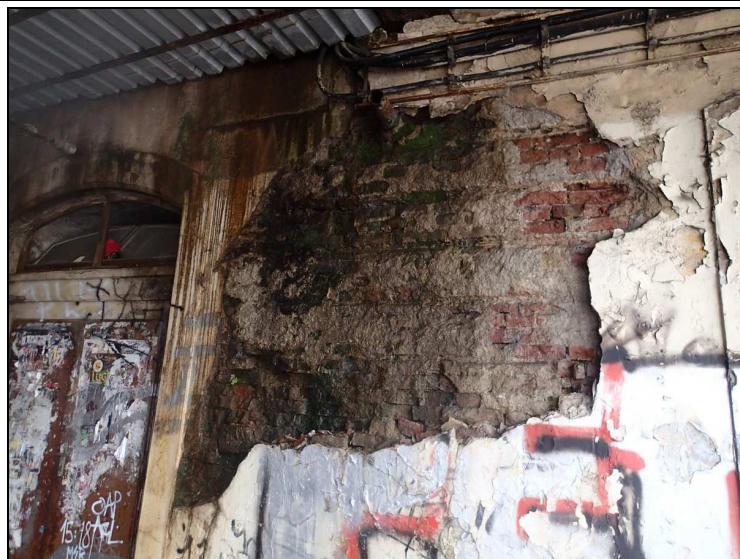
- Omítka stěny všesměrně popraskaná, vydutá a odpadl na ploše 20% až na cihelné a kamenné zdivo. Trhliny v omítce o šířce 0,5 až 2 mm, v horní části pod K 02 s průsakem vody a pojiva (viz foto č. 7). Omítka znečištěna stékající vodou a graffiti.
- Otvory v opěře jsou zajištěny proti vstupu cizí osoby.

**Foto č. 7 – opěra O 01 – pod K 02
– silný průsak vody**

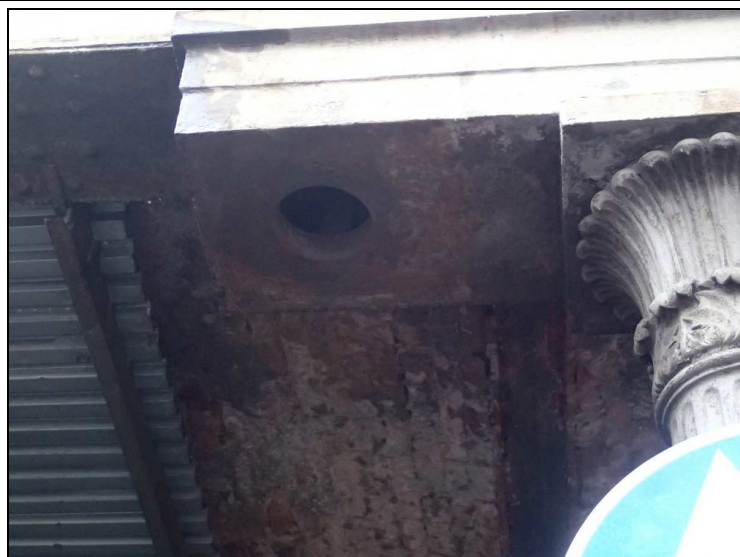
**Foto č. 8 – pilíř P 01 – pod K 03
v otvoru 2 vlevo – chybí sloup
pilíře**

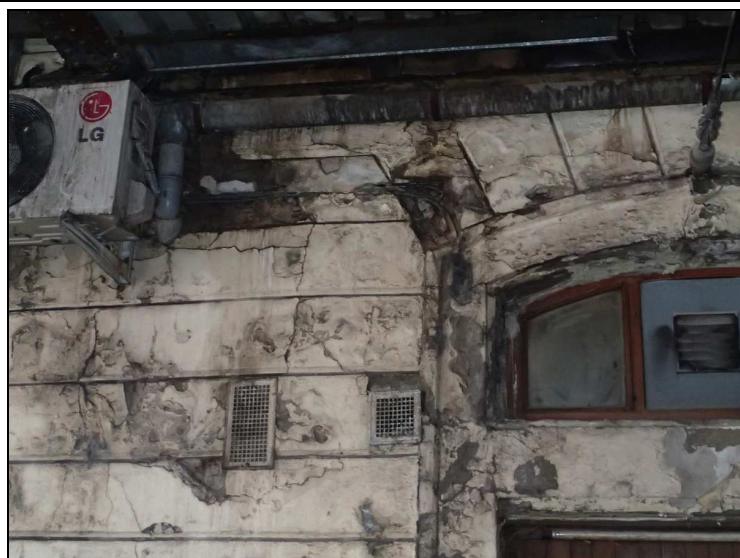
- Omítka všesměrně popraskaná, vydutá, zvětralá a místy vydrolená do 30 mm, slabý průsak vody. Nátěr se místy olupuje. Trhliny v omítce o šířce až 0,5 mm, v horní části s průsakem vody a pojiva (viz foto č. 9).
- Omítka opěry znečištěna stékající vodou a graffiti.
- Otvory v opěře jsou zajištěny proti vstupu cizí osoby.

**Foto č. 9 – opěra O 02 – pod K 02
– silný průsak vody**

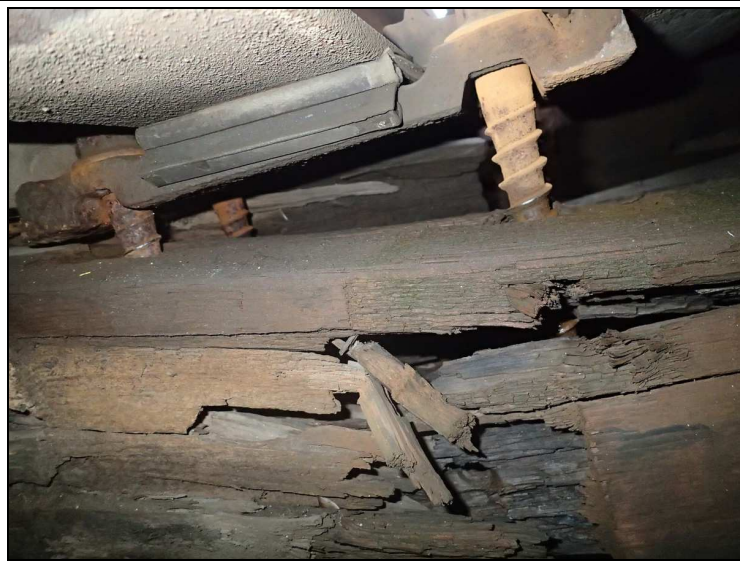
**Foto č. 10 – konstrukce K 04 –
mostnice č. 13 vlevo – prohnílá a
prolomená pod podkladnicí**

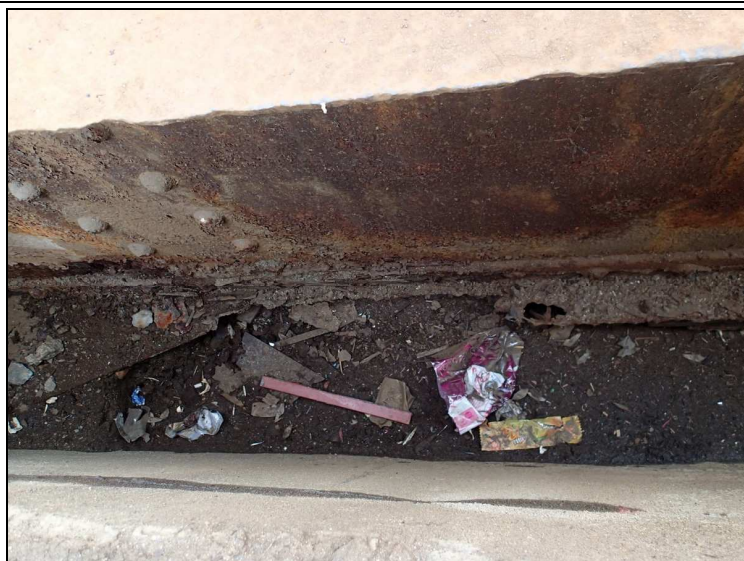
- Příčníky: horní i dolní pásnice a v místě styčnickových plechů orezivé, důlková koroze na horní ploše do hloubky 1 až 5 mm, hrany místy do ostra. Na 1. příčniku jsou dolní krční úhelníky zcela urezlé (viz foto č. 1), styčnickové plechy nad ložisky rzí silně oslabené, plátková koroze na výšku až 10 mm, důlková do hloubky až 6 mm, hrany urezlé až 60 mm (viz foto č. 2).

**Foto č. 1 – konstrukce K 02 –
1. příčník – dolní pásnice – urezlá**

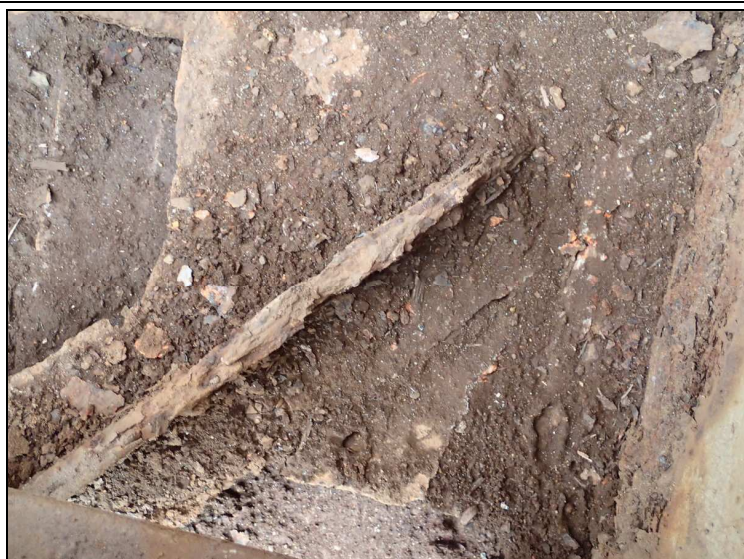
**Foto č. 2 – konstrukce K 02 –
styčnickový plech nad O 01
vpravo – koroze**

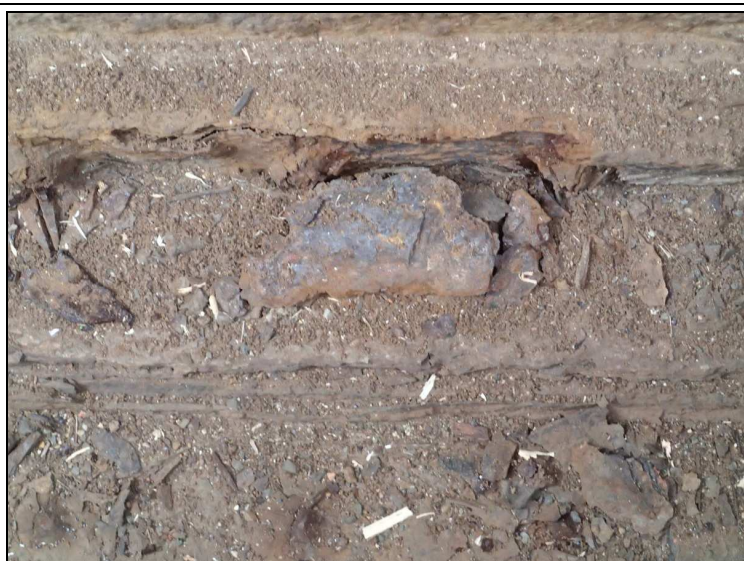
- Hlavní nosníky: horní i dolní pásnice orezivé, nátěr se olupuje. Na horní i svislé ploše dolních krčních úhelníků je plátková koroze na výšku až 30 mm (viz foto č. 3).

**Foto č. 3 – konstrukce K 04 –
hlavní nosník vlevo – 5. pole –
dolní krční úhelník – koroze**

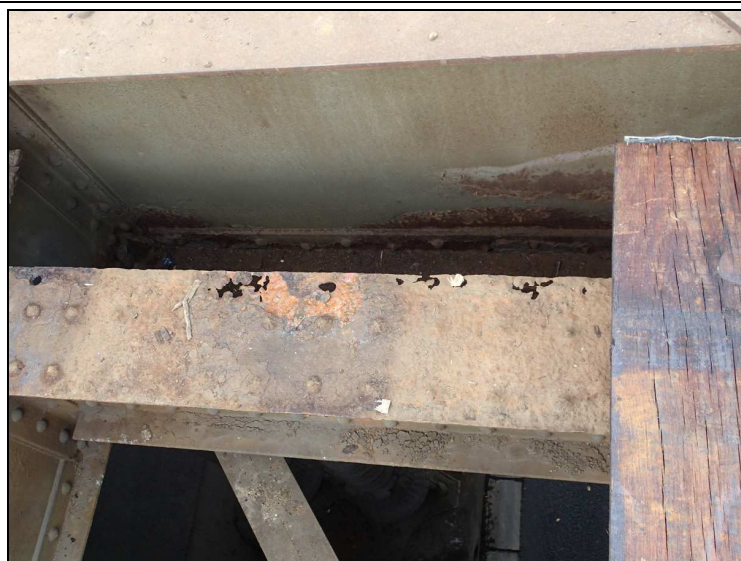
- Příčníky: horní i dolní pásnice a v místě styčnickových plechů orezivé, důlková koroze na horní ploše do hloubky 1 až 5 mm, hrany místy do ostra.
- Podélníky: horní pásnice pod mostnicemi silně orezivé, důlková koroze do hloubky až 6 mm, hrany v 1. poli vlevo zcela prorezivé v šířce až 60 mm (viz foto č. 4) – probíhá výměna horní pásnice, jinde pásnice místy orezivé až do ostra.

**Foto č. 4 – konstrukce K 04 –
podélník vlevo – 1. pole – koroze
horní pásnice**

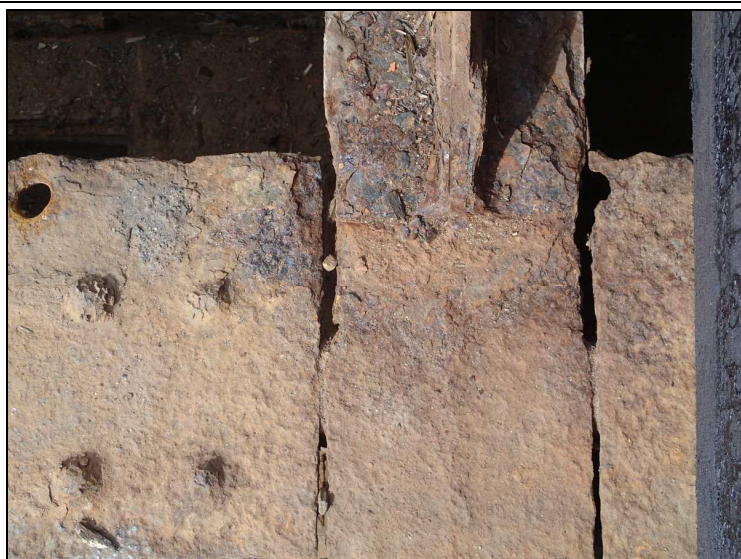
**Foto č. 5 – konstrukce K 06 –
3. příčník – horní pásnice –
koroze**

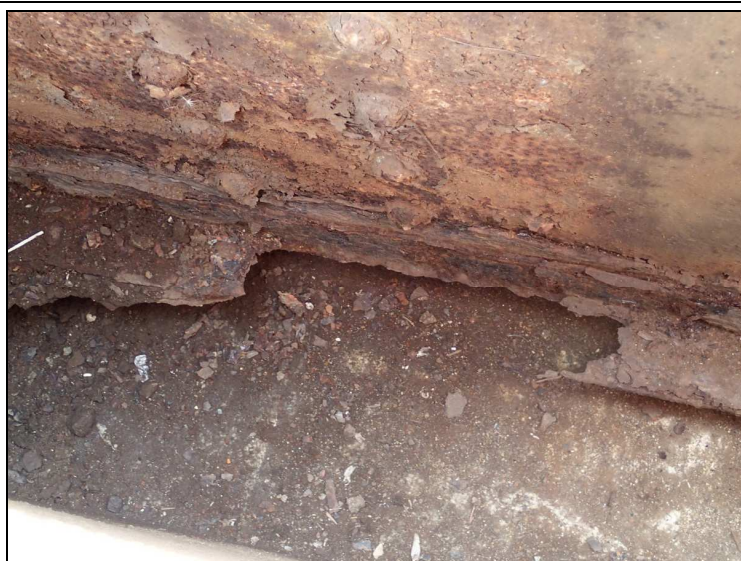
**Foto č. 6 – konstrukce K 06 –
4. příčník – dolní pásnice – urezlá**
