**PROTOKOL O PROVEDENÍ
Kamerového průzkumu kanalizace**

ZÁKAZNÍK: SUDOP BRNO, spol.s r.o.

MĚSTO: Rožnov pod Radhoštěm

ULICE: Zemědělská

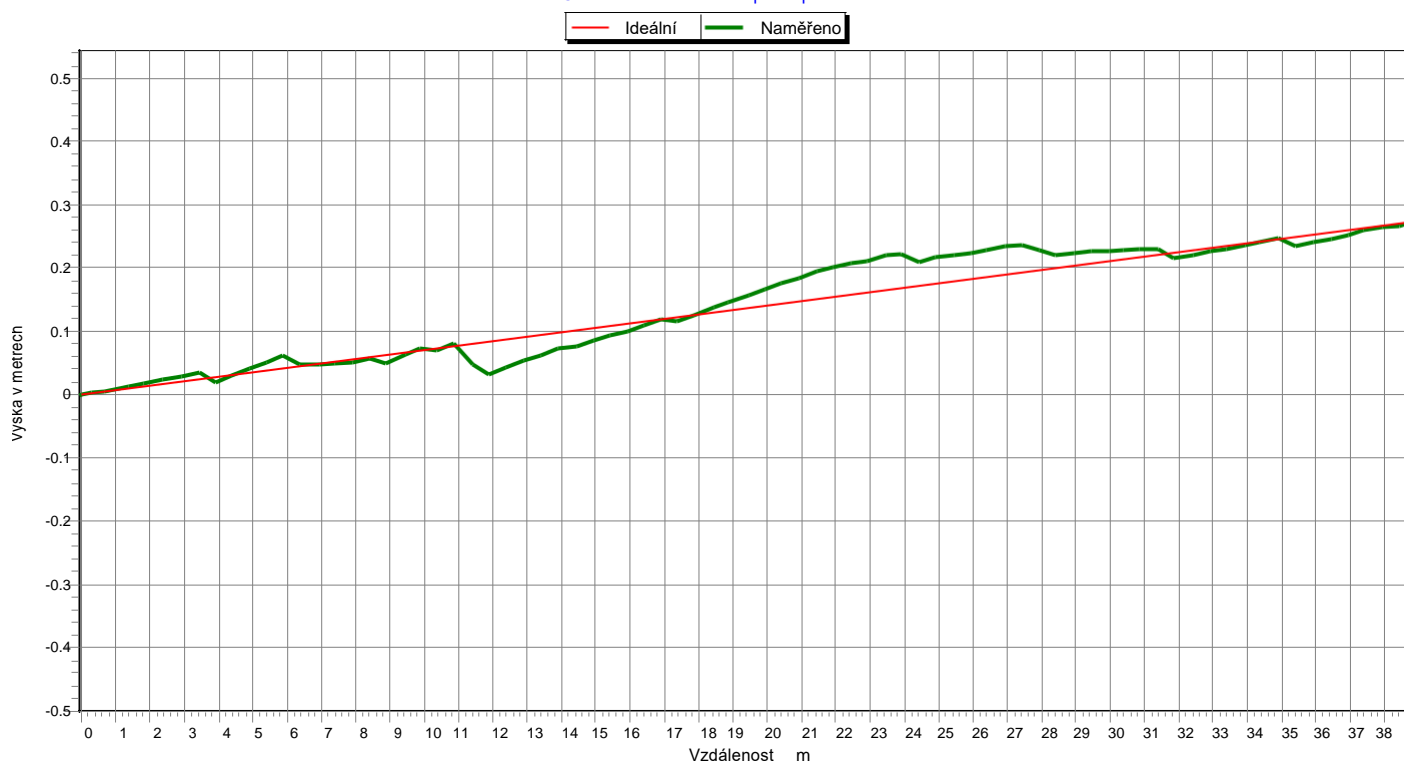
Grafické znázornění spádu potrubí

Od šachty: Š1(VAK) >> Do šachty: Š2(VAK)	Směr prohlídky: proti toku		
město: Rožnov pod Radhoštěm	ulice: Zemědělská	č. úseku: Š2(VAK)_Š1(VAK)	datum prohlídky: 2. 2. 2021
Celkové převýšení 27.20cm	Střední spád 0.70%
