REKONSTRUKCE VÝPRAVNÍ BUDOVY V
ŽST. SOKOLNICE-TELNICE

STAVEBNĚTECHNICKÝ PRŮZKUM
ZÁVĚREČNÁ ZPRÁVA

Úkol / název úkolu: **Rekonstrukce výpravní budovy v
Žst. Sokolnice-Telnice
Stavebnětechnický průzkum**

Název zprávy: **Závěrečná zpráva o průzkumu**

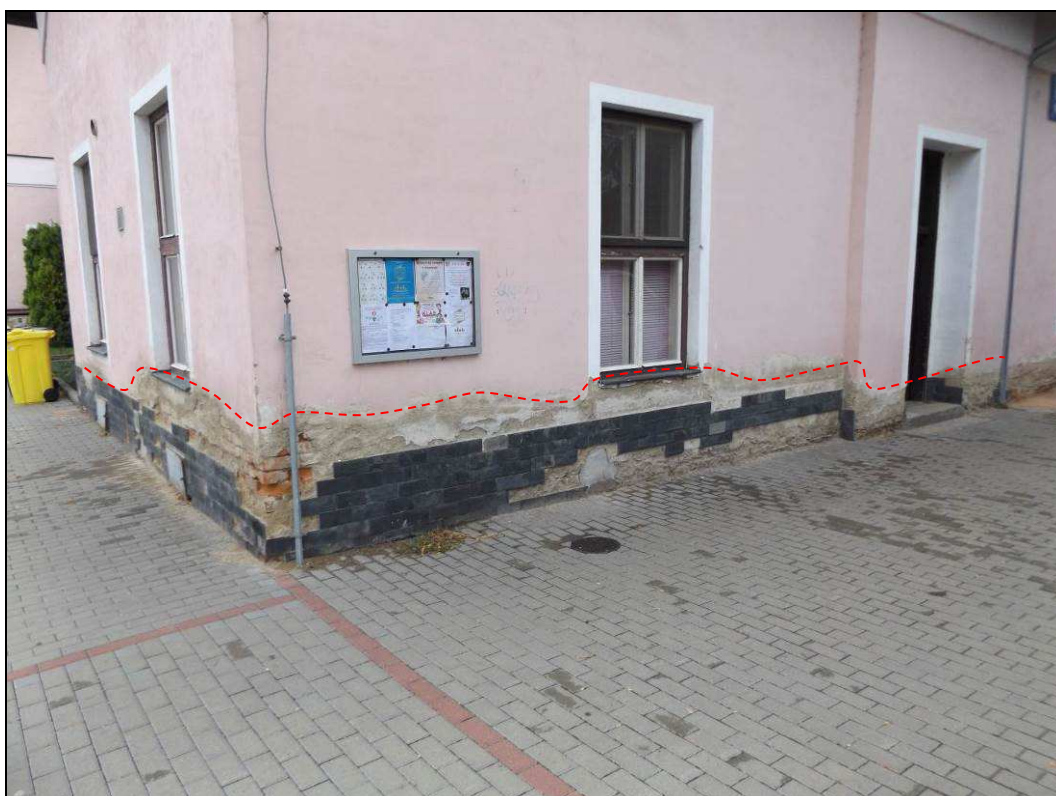
Obr. č. 2 - SZ roh budovy, vlhkost zdi dosahuje k parapetům oken, horní okraj vlhkostních map vyznačen červeně

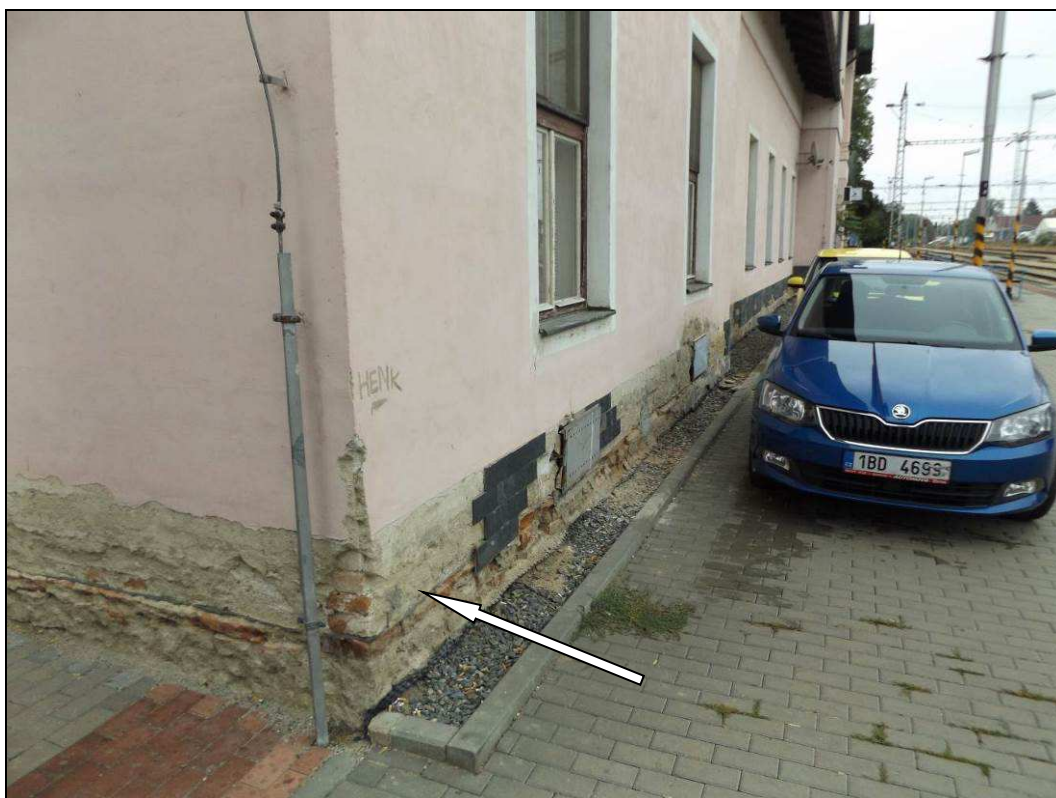
Obr. č. 4 - JZ roh budovy a pohled na J stěnu v pravé části. Vlhkost zdí dosahuje pod parapet oken. U paty zdi patrná dodatečně instalovaná nopová folie proti zemní vlhkosti. V líci zdi je pak patrná dodatečně vložená hydroizolace (viz šipka).

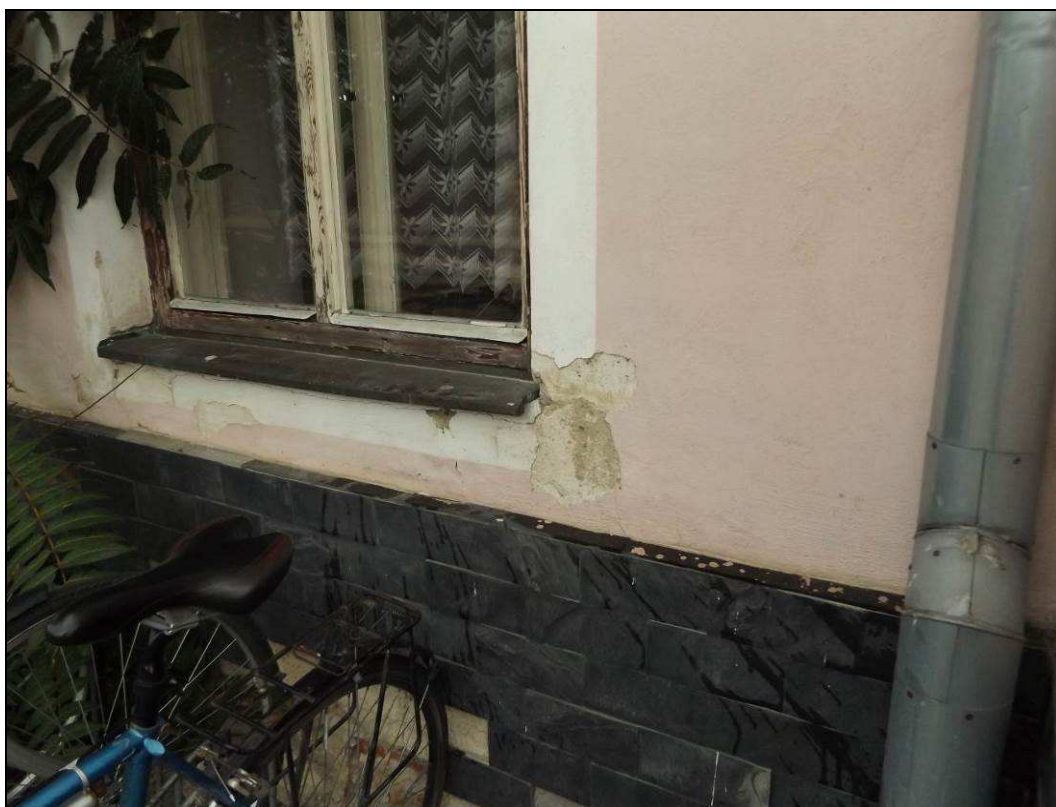
Obr. č. 6 - J obvodová stěna budovy, detailní pohled na nefunkční parapety oken, které dotují zdivo vodou ze srážek.

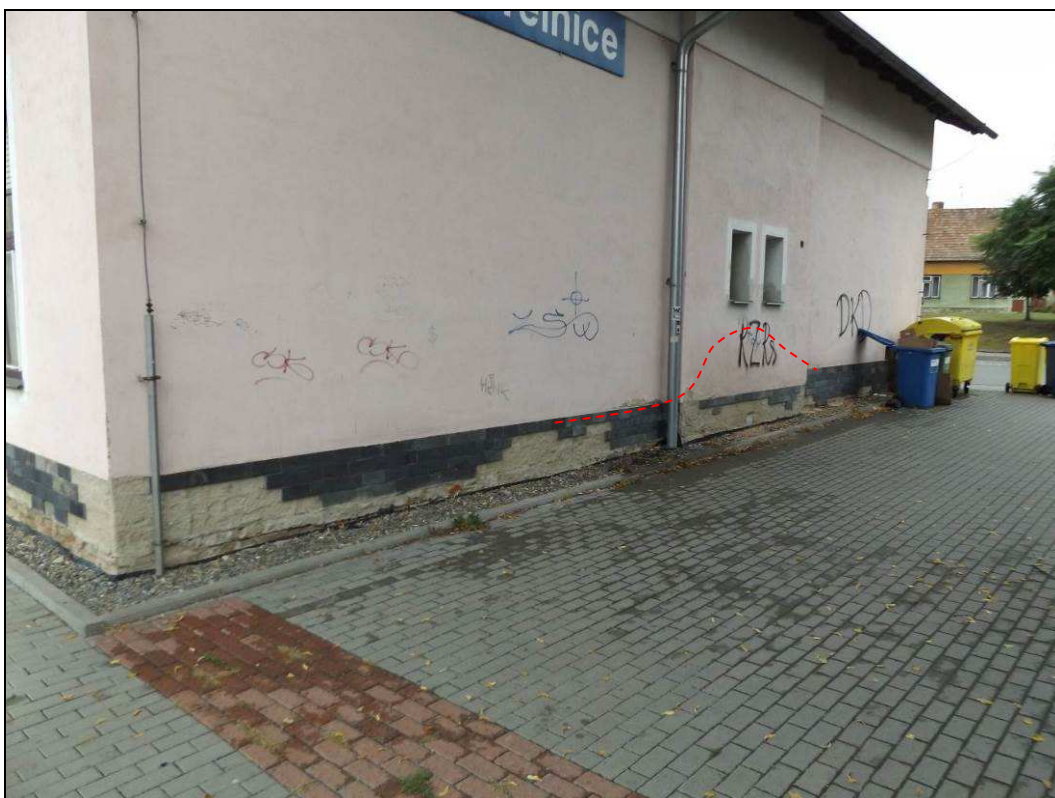
Obr. č. 8 - JV roh a V obvodová stěna budovy, levá část budovy. U paty zdi je dodatečně instalovaná nopová folie proti zemní vlhkosti. Vlhkost zdiva je v úrovni kamenného obkladu stěn, v místě sociálních místností vystupuje pod úroveň oken, viz červená čára.

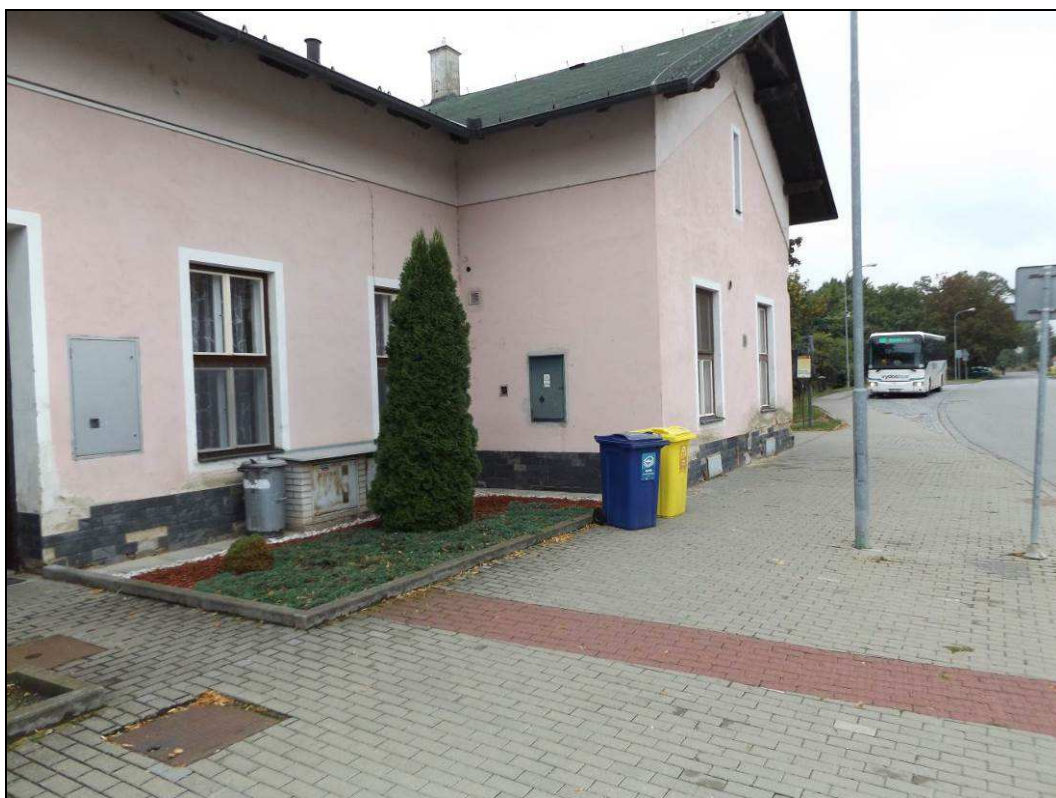
Obr. č. 12 - S obvodová stěna budovy, pravá část budovy. Pata zdí je vlhká a vlhkostní mapy jsou vyšší u nezakrytých, nebo špatně zakrytých oken do sklepa.

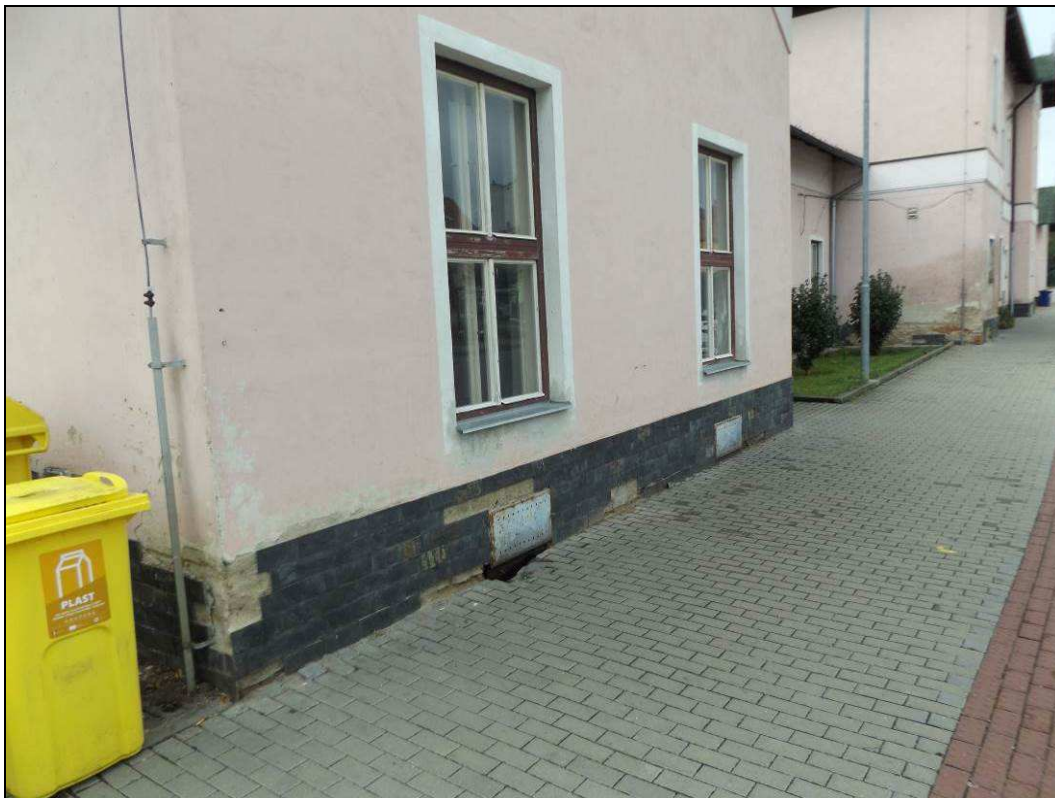
Obr. č. 13 - Okna do sklepa - S obvodová stěna budovy, levá část budovy. Okna jsou sice s plechovými okenními, křídly ale pod jedním z nich zeje otvor do sklepa, kudy dochází ke vtékání povrchové vody za dešťů a kudy dochází k neřízenému větrání.

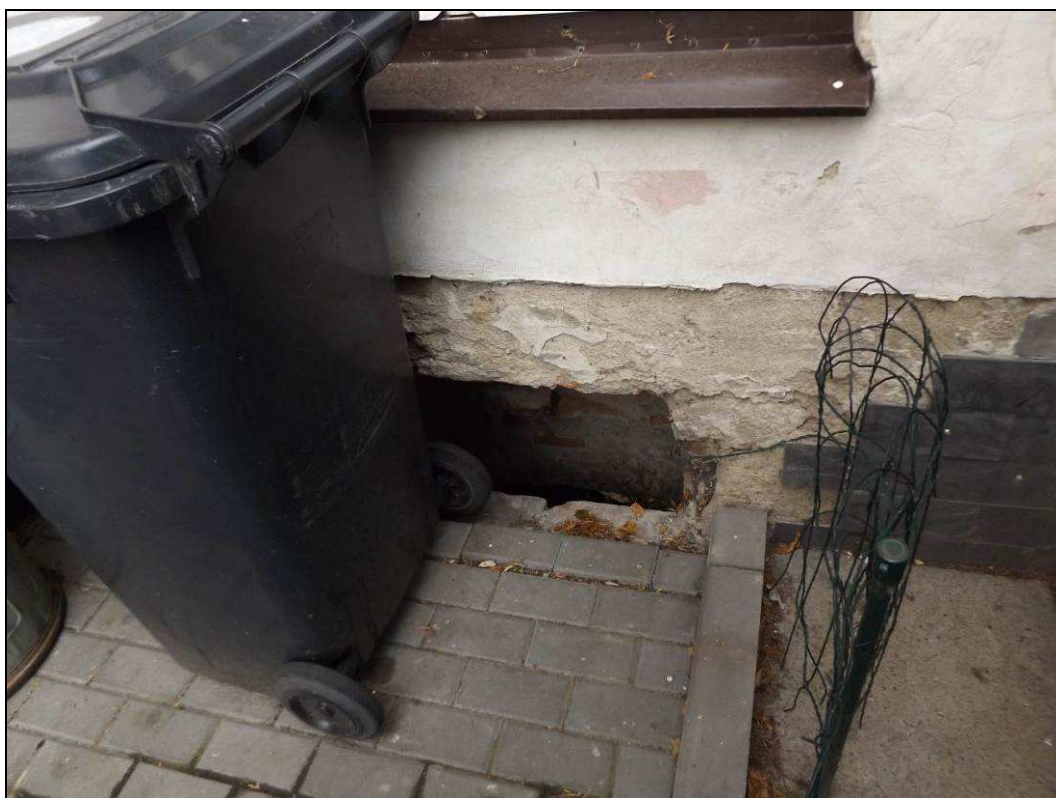
Obr. č. 16 - Okna do sklepa - S obvodová stěna budovy, střední část budovy. Toto okno a vedlejší také je bez výplně a dochází zde k neřízenému větrání a vtoku povrchové vody do sklepa.

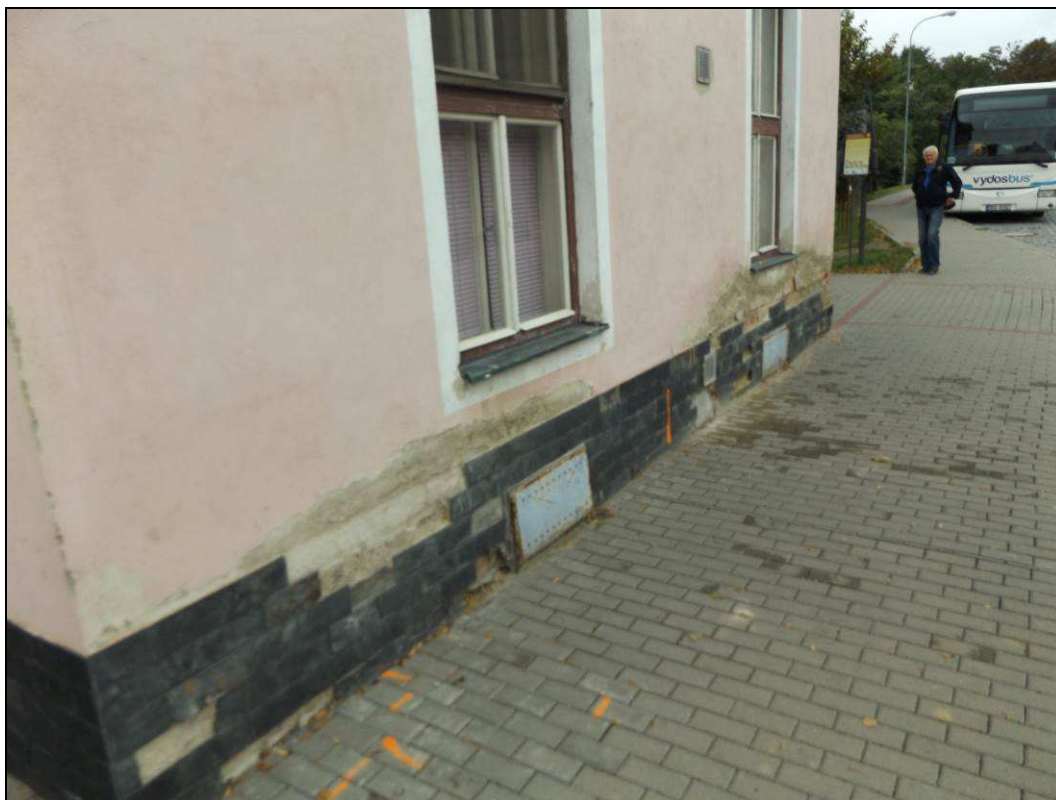
Obr. č. 17 - Okna do sklepa - S obvodová stěna budovy, pravá část budovy. Okna do tohoto sklepa jsou s plechovými okenními křídly, která nedostatečně sklep izolují.

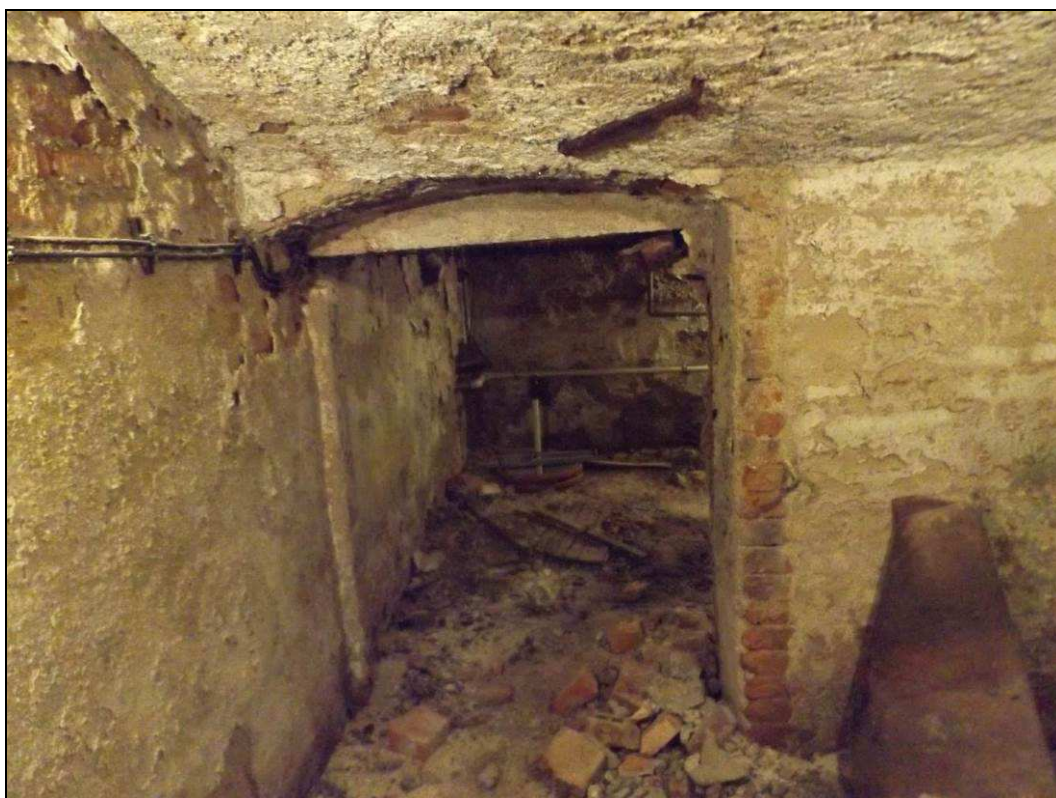
Obr. č. 18 - 1. PP - sklep v pravé části budovy. Typický obrázek. Omítka na zdivu je silně degradovaná a opadává.

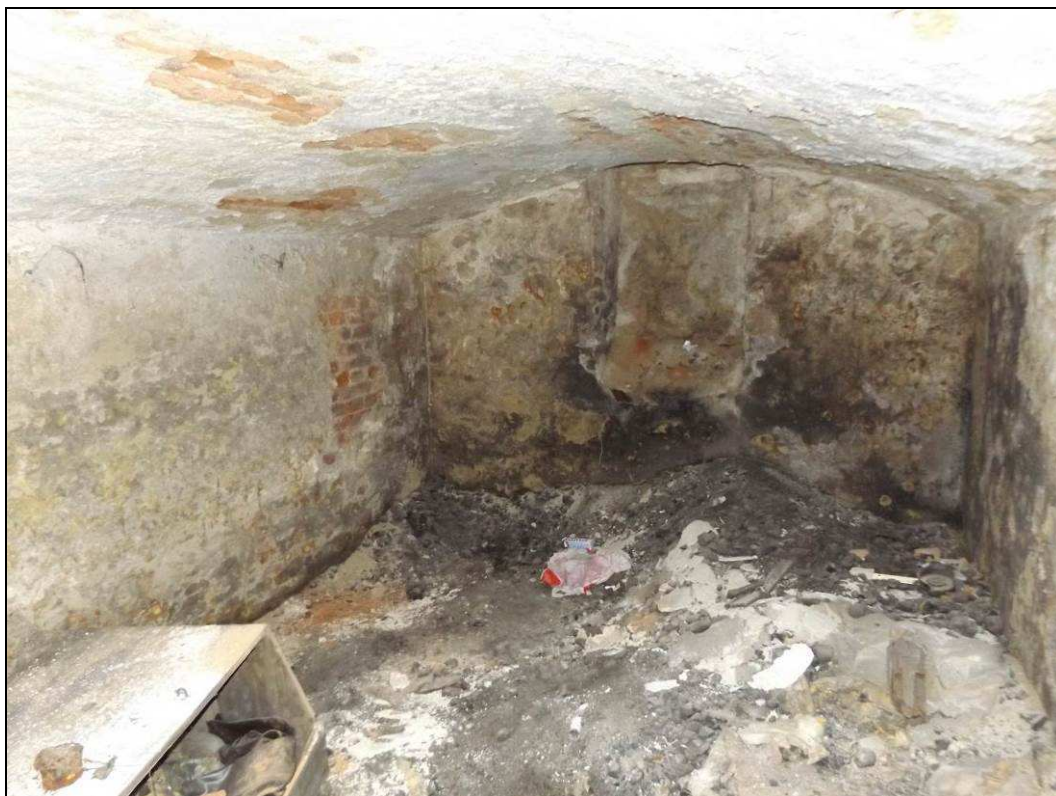
Obr. č. 19 - 1. PP - sklep v pravé části budovy. Typický obrázek. Omítka na zdivu je silně degradovaná a opadává.

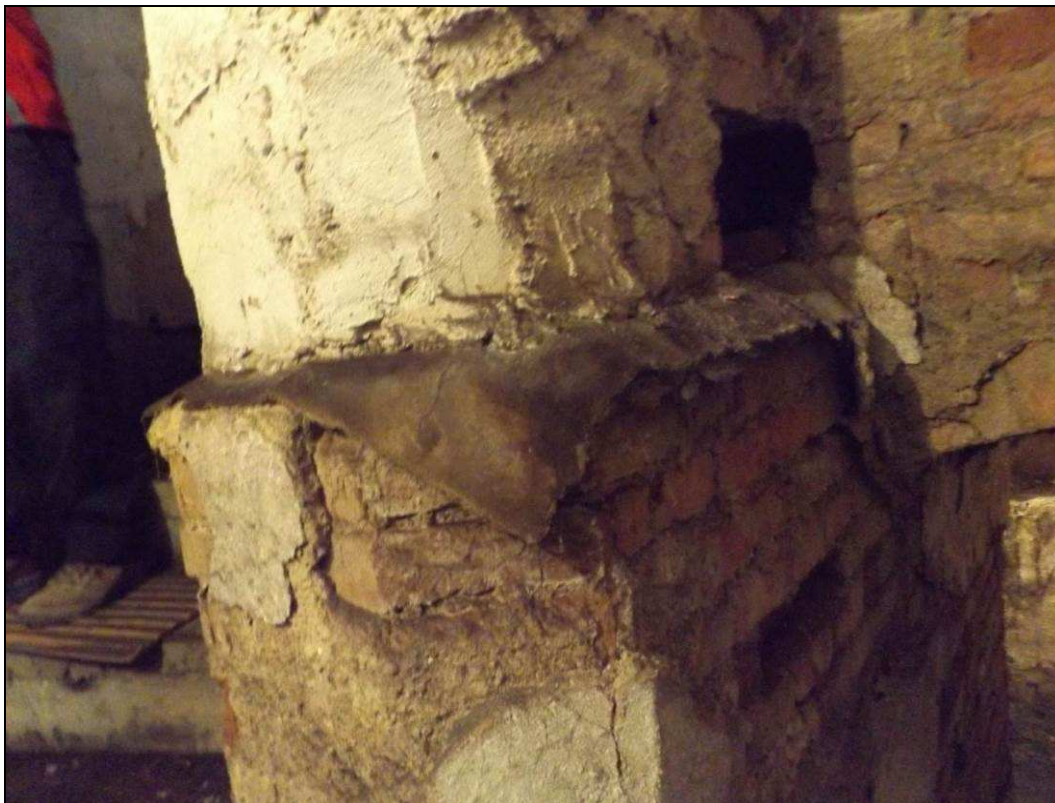
Obr. č. 21 - 1. PP - sklep ve střední části budovy. Dodatečně vložená izolace do schodišťové zdiv.

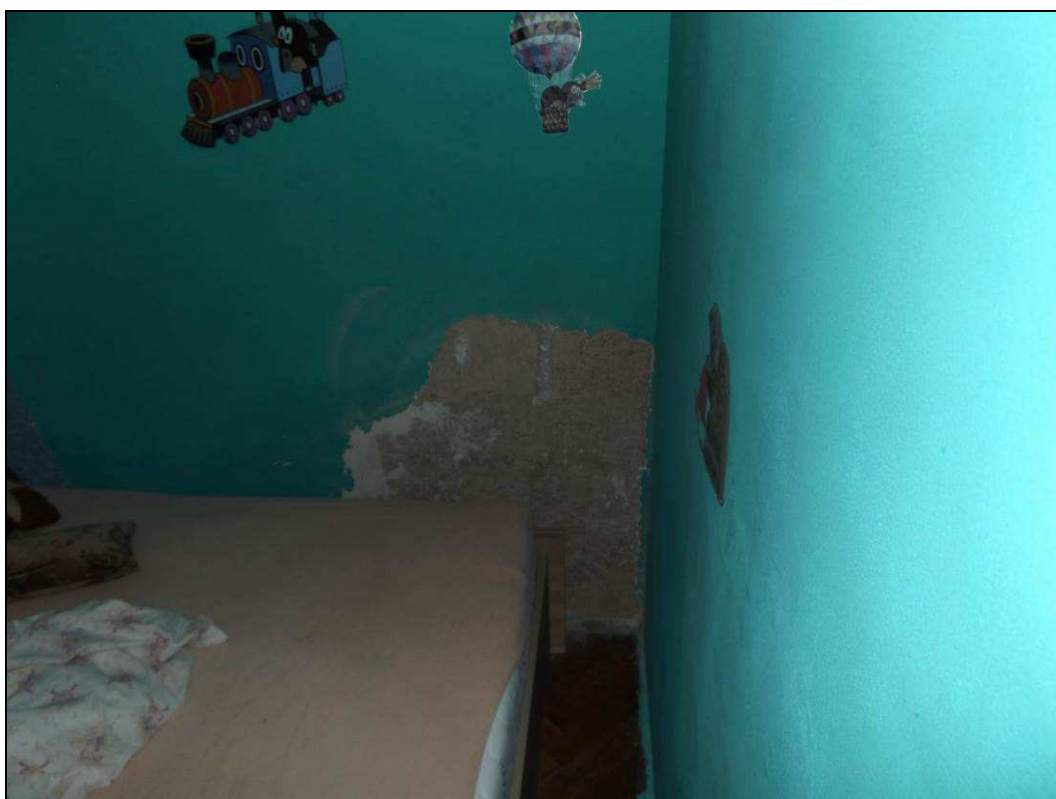
Obr. č. 32 - 1. NP - pravá část budovy, M 1.43, vlhká vnitřní nosná zeď do výšky cca 0,7 m

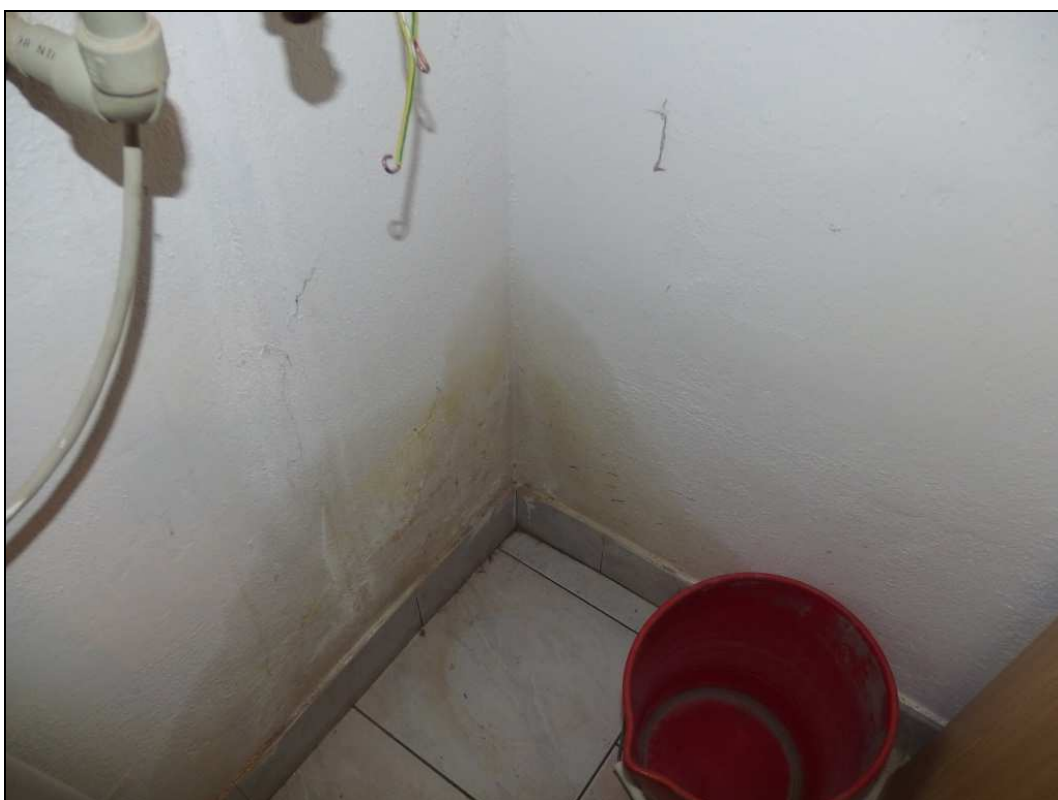
Obr. č. 36 - 1. NP - střední část budovy, M 1.34a, vlhká vnitřní nosná zeď do výšky 0,5 m (W43)

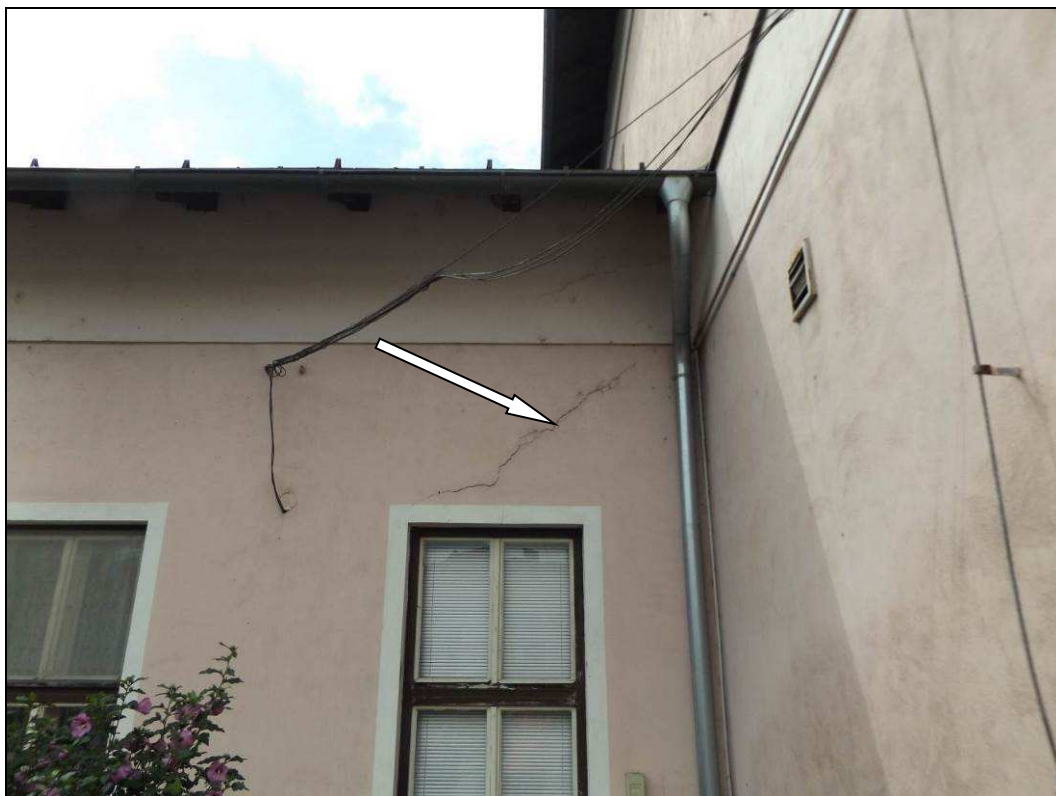
Obr. č. 43 - 1. NP - poruchy stěn - S obvodová zeď, diagonální praskliny v líci zdi od dosednutí základů

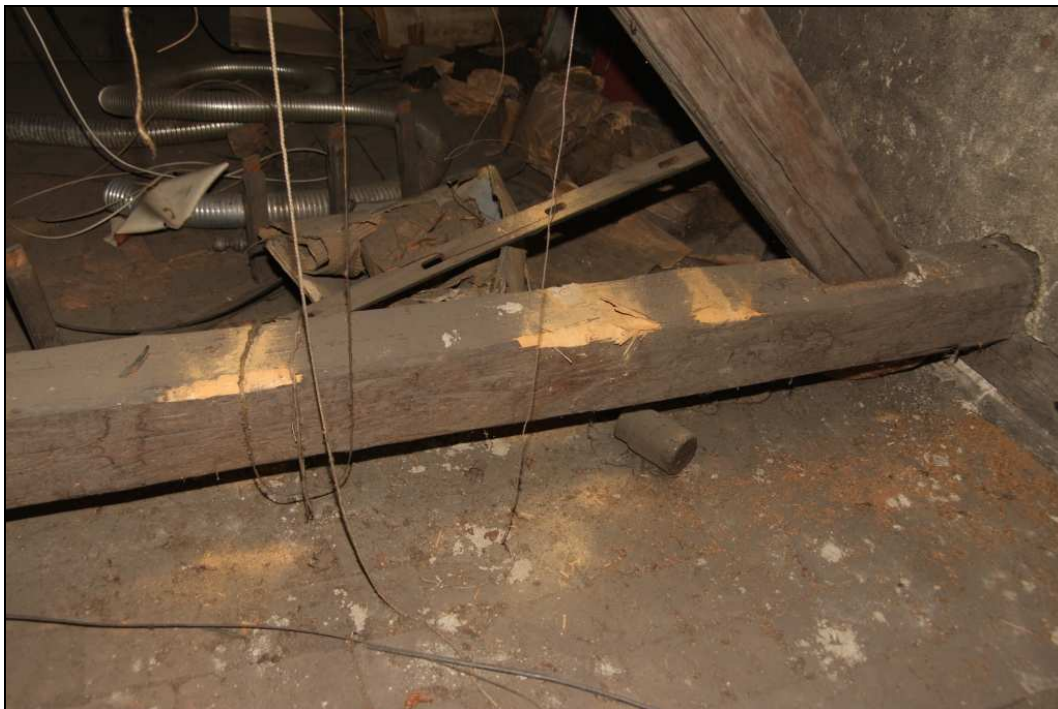
Obr. č. 84 – Prohlídka krovu - Pravá část, poškozený vazný trám

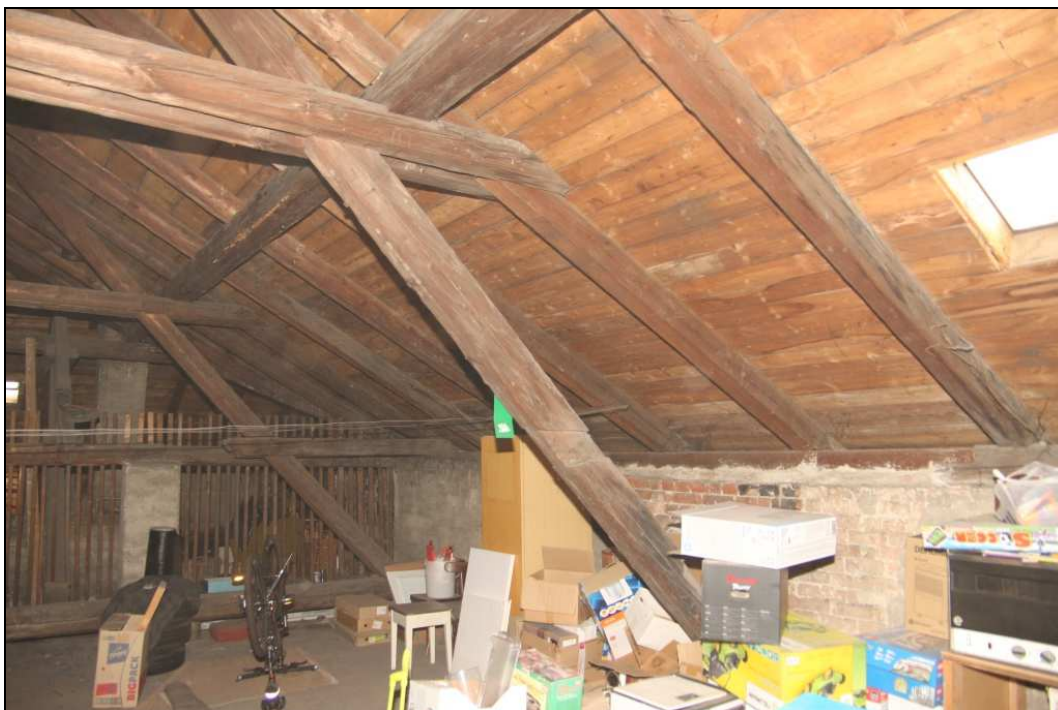
Obr. č. 85 – Prohlídka krovu - Pravá část, chybějící kleštiny, mechanické poškození vzpěry. Na fotce jsou patrná vyměněná prkna

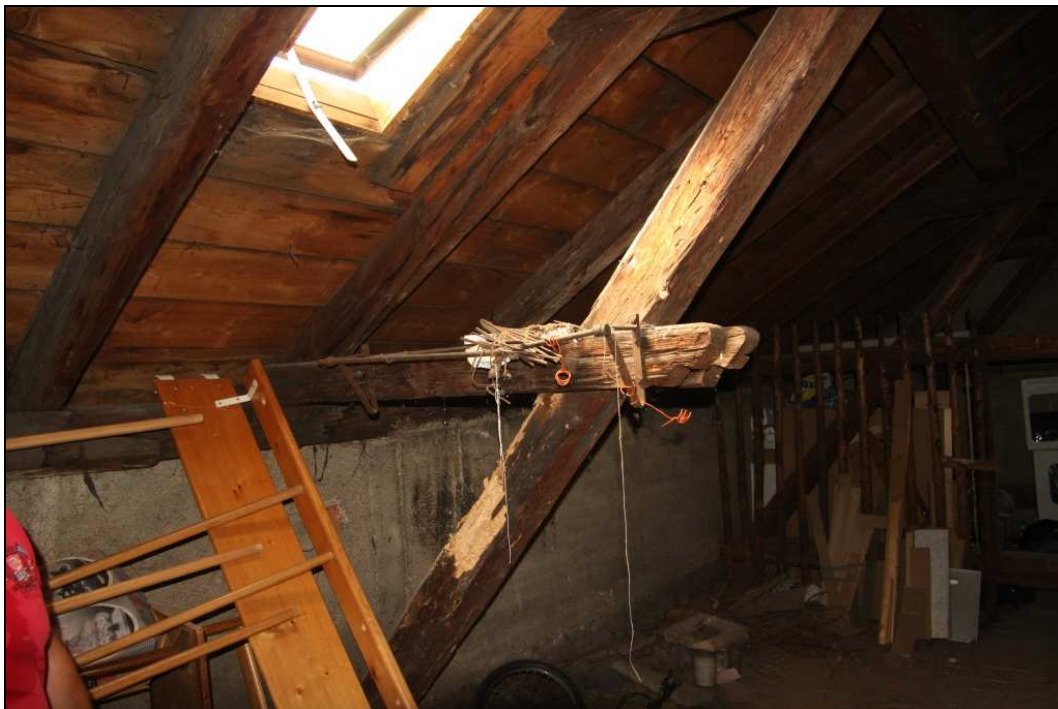
Obr. č. 86 – Prohlídka krovu - Pravá část, mechanicky poškozená kleština, do hloubky poškozená vzpěra v místě dřívějšího zatékání

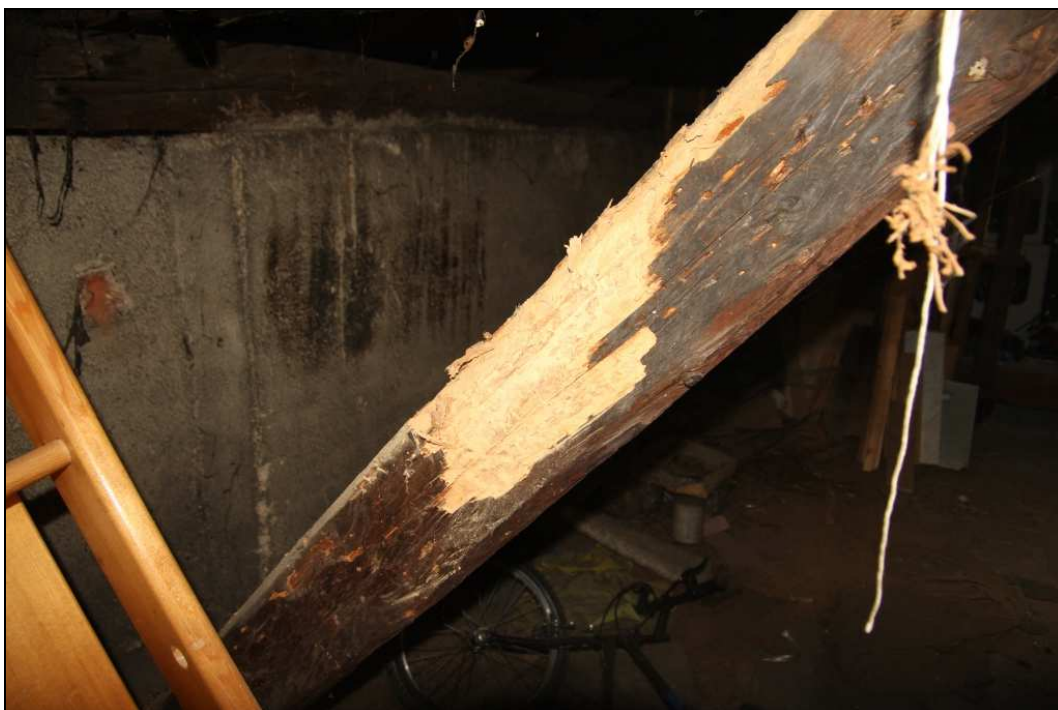
Obr. č. 87 – Prohlídka krovu - Pravá část, detail poškozené vzpěry

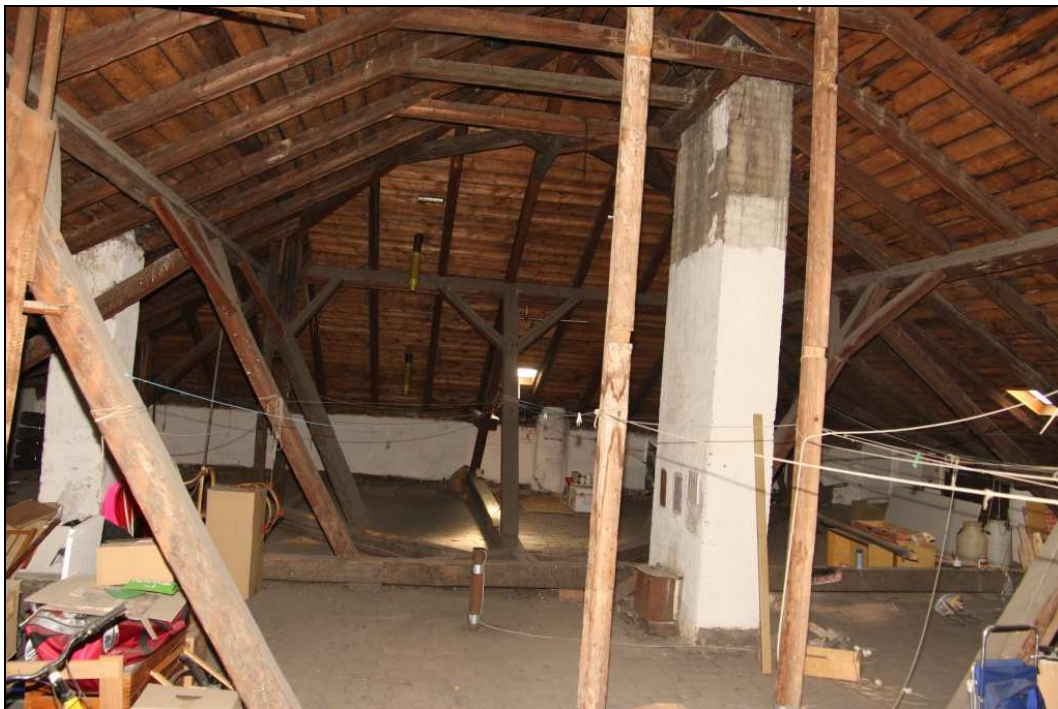
Obr. č. 88 – Prohlídka krovu - střední část, celkový pohled k východu. Ve vyšších partiích je patrné poškození prken od zatékání

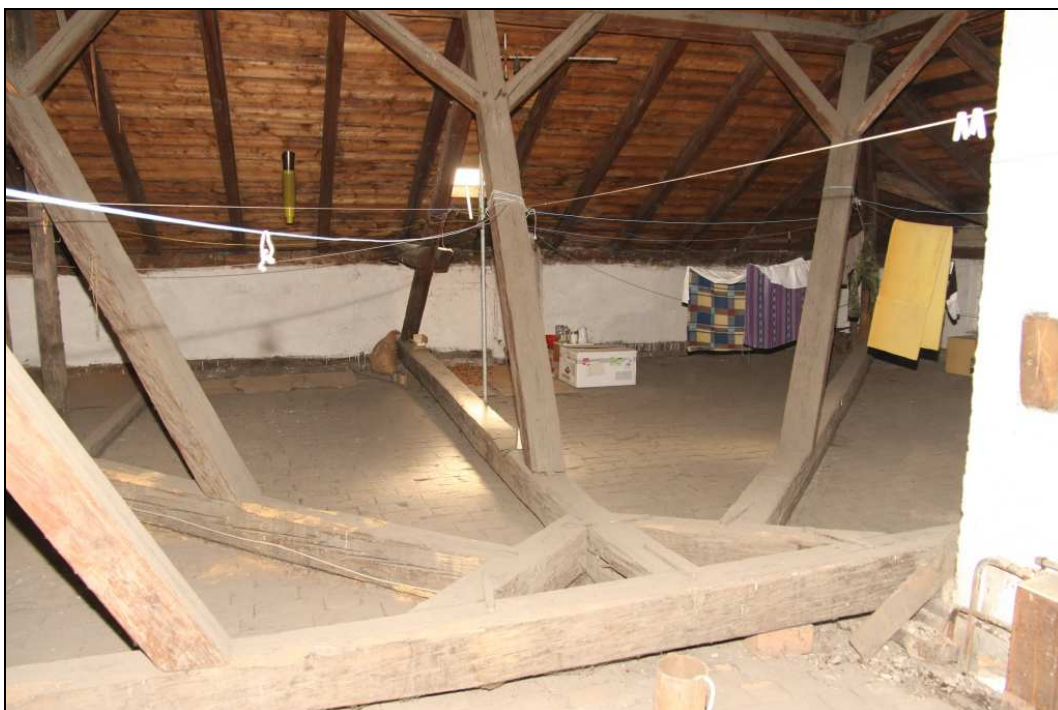
Obr. č. 89 – Prohlídka krovu - střední část, pohled na vazné trámy v místě jejich poškození a dosednutí a opření o podlahu podkroví.

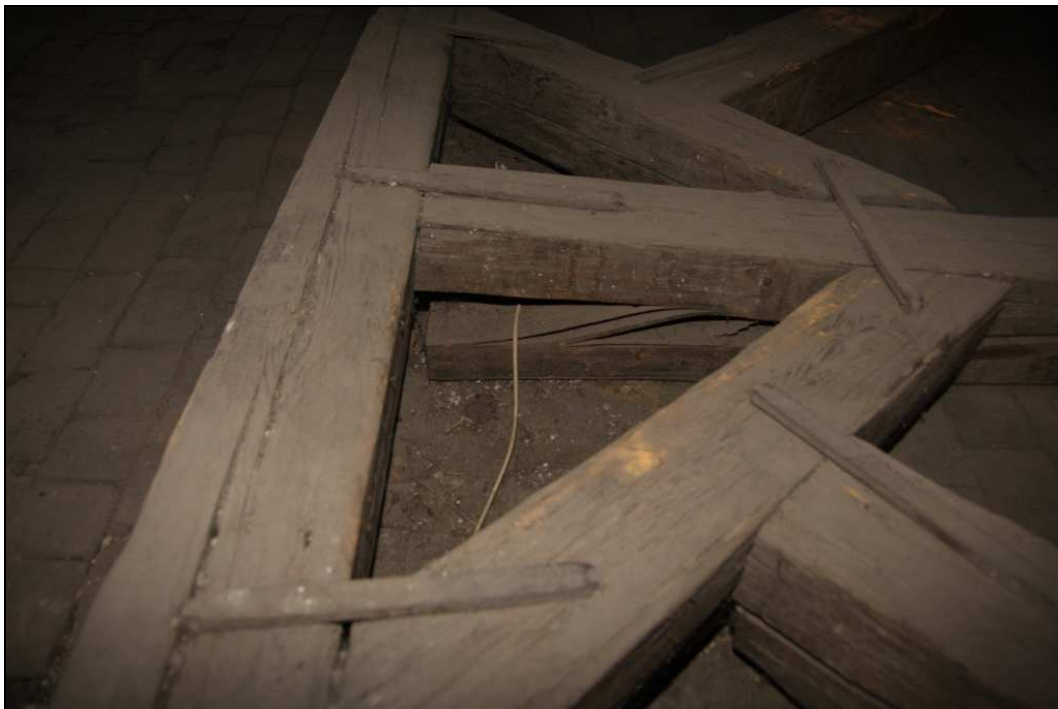
Obr. č. 90 – Prohlídka krovu - střední část, detailní pohled na vazní trám porušený vodorovným lomem,

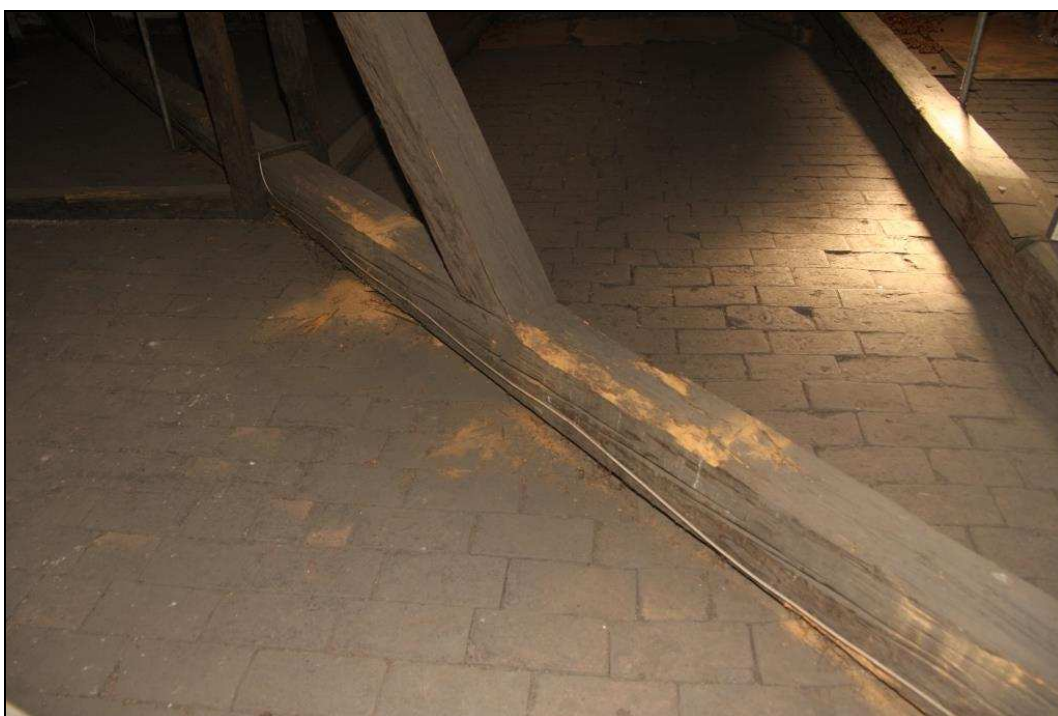
Obr. č. 91 – Prohlídka krovu - střední část, detail poškozeného vazného trámu

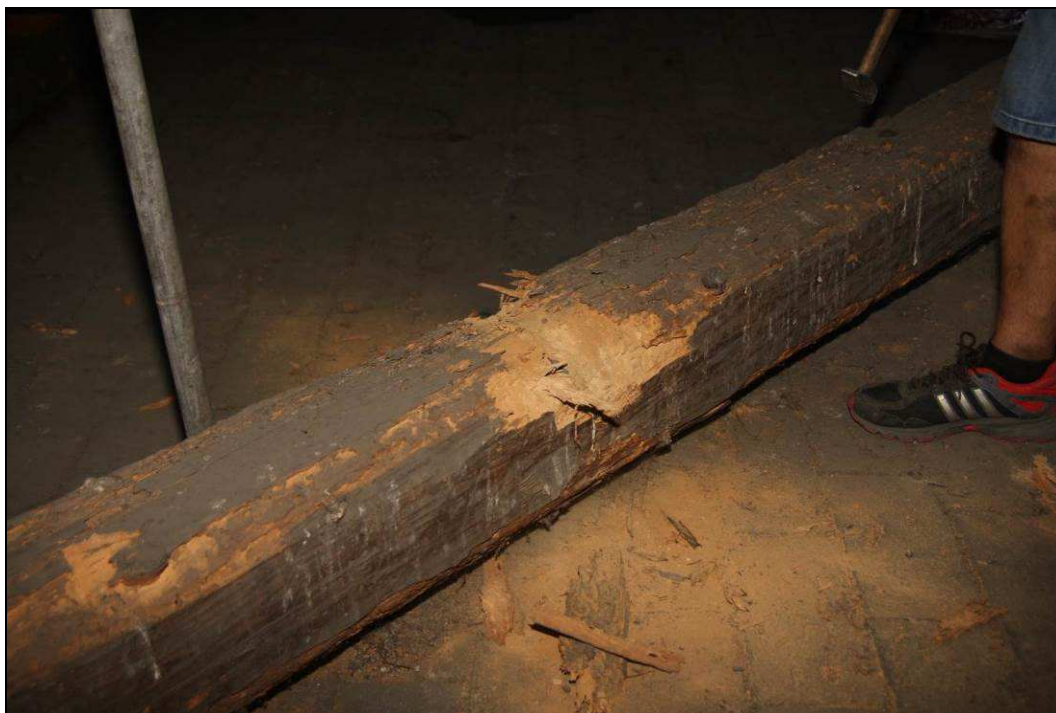
Obr. č. 92 – Prohlídka krovu - střední část, detail do hloubky poškozeného vazného trámu v místě dřívějšího zatékání

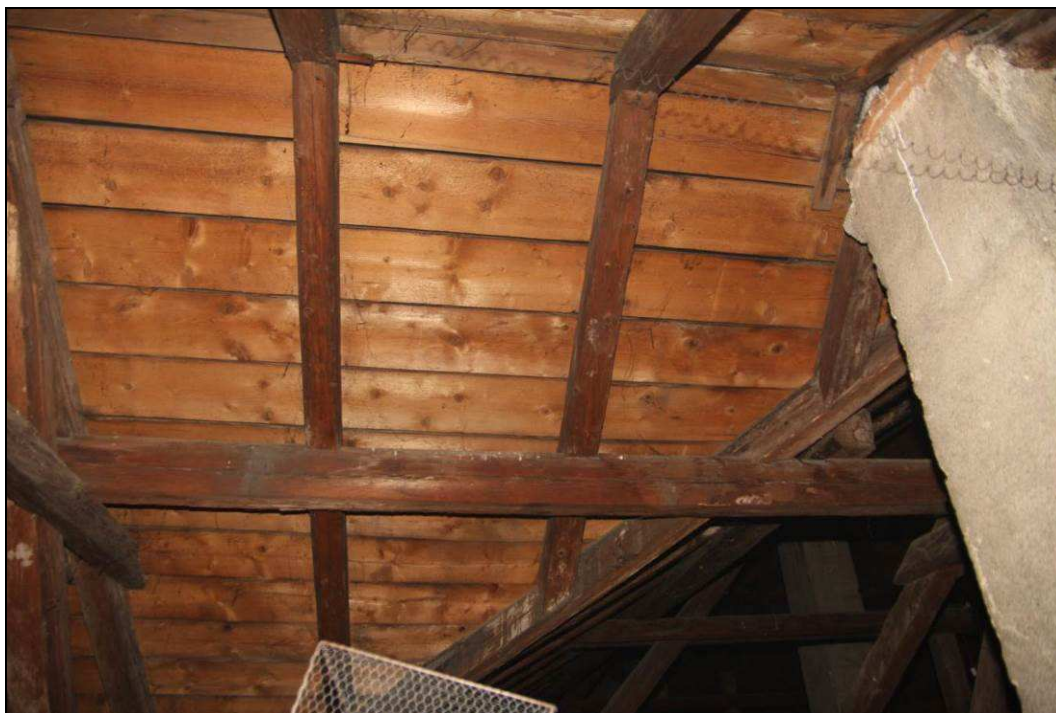
Obr. č. 93 – Prohlídka krovu - levá část, pohled na úžlabí a v místě komína poškozené krokve

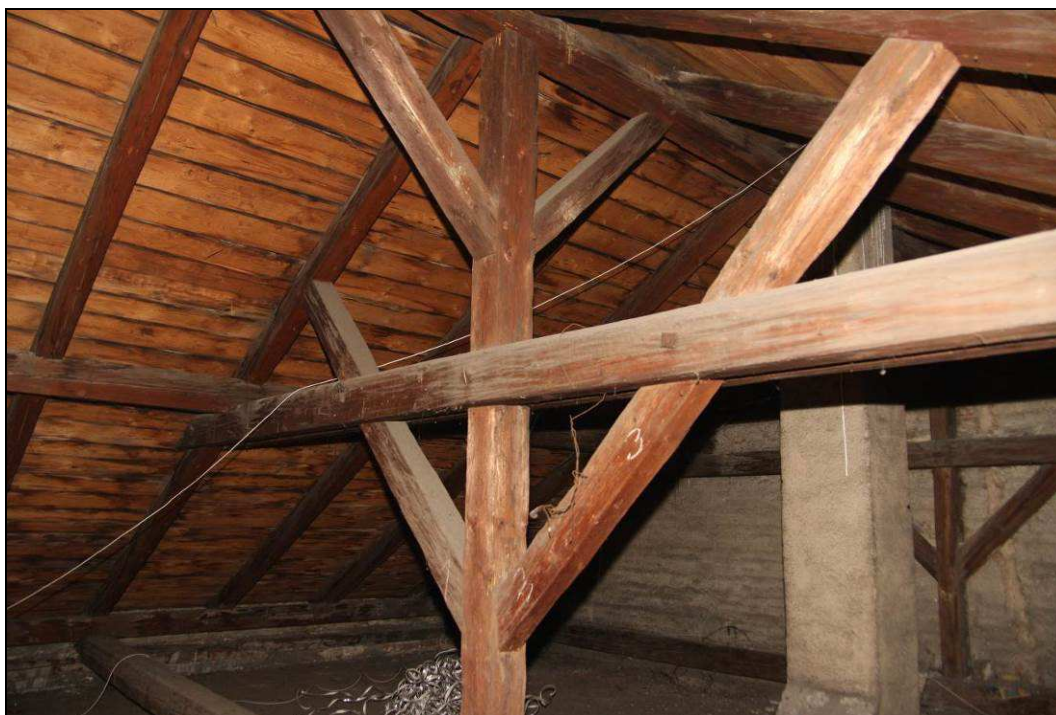
Obr. č. 94 – Prohlídka krovu - levá část, na vnitřní část směrem ke střední části. Ve vrcholu ke mírně poškozená vrcholová vaznice a okolní prvky.

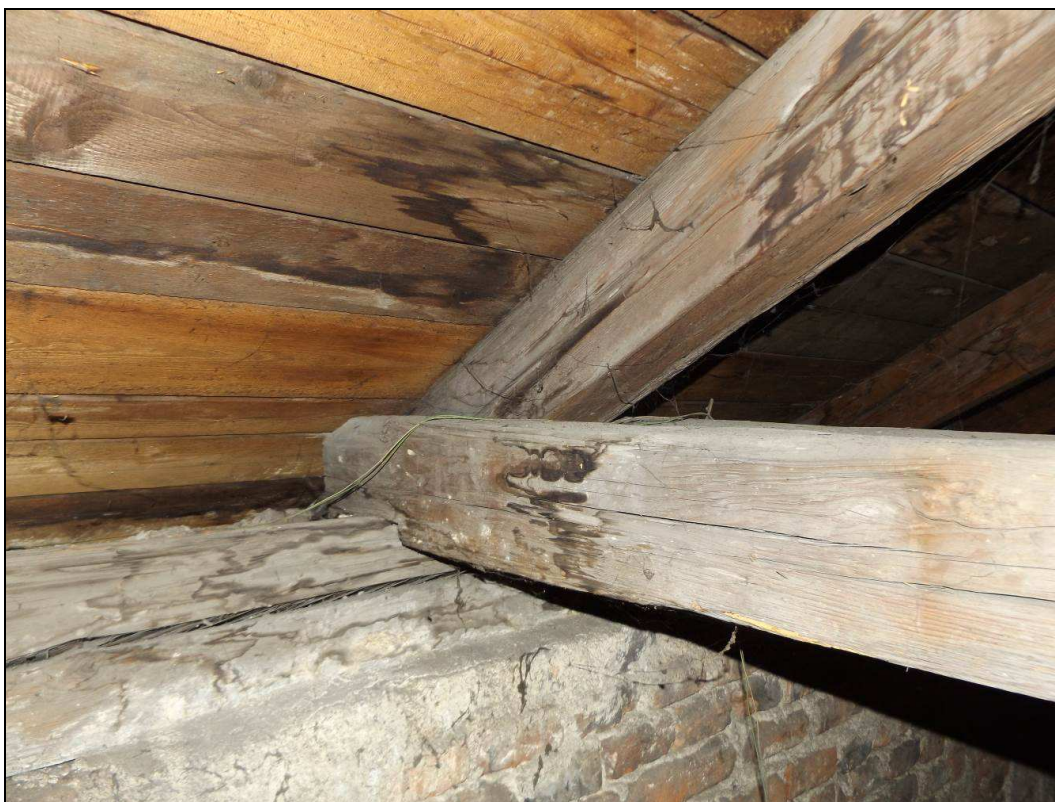
Obr. č. 96 – Prohlídka krovu - pravá část, detail mírně poškozené pozednice
