TECHNICKÁ ZPRÁVA

STAVEBNĚ TECHNICKÝ PRŮZKUM

- a) **Název stavby:** Dačice ST oprava
- b) **Místo akce:** Dačice
k.ú.: Dačice [624403]
par. č.:
objekt SO-01.01.01: 1432/2+2799/2
objekt SO-01.01.02: 2561/2
objekt SO-01.01.03: 1429
- c) **Předmět dokumentace:** Trvalá stavba, změna dokončené stavby
Účel užívání stavby:
objekt SO-01.01.01: útulek TO + garáž
objekt SO-01.01.02: garáž
objekt SO-01.01.03: sklad

Projektová dokumentace je členěna na samostatné objekty:
STAVEBNÍ OBJEKT **SO-01.01.01 _ ÚTULEK TO + GARÁŽ**
STAVEBNÍ OBJEKT **SO-01.01.02 _ GARÁŽ MUV**
STAVEBNÍ OBJEKT **SO-01.01.03 _ ÚTULEK SNV**

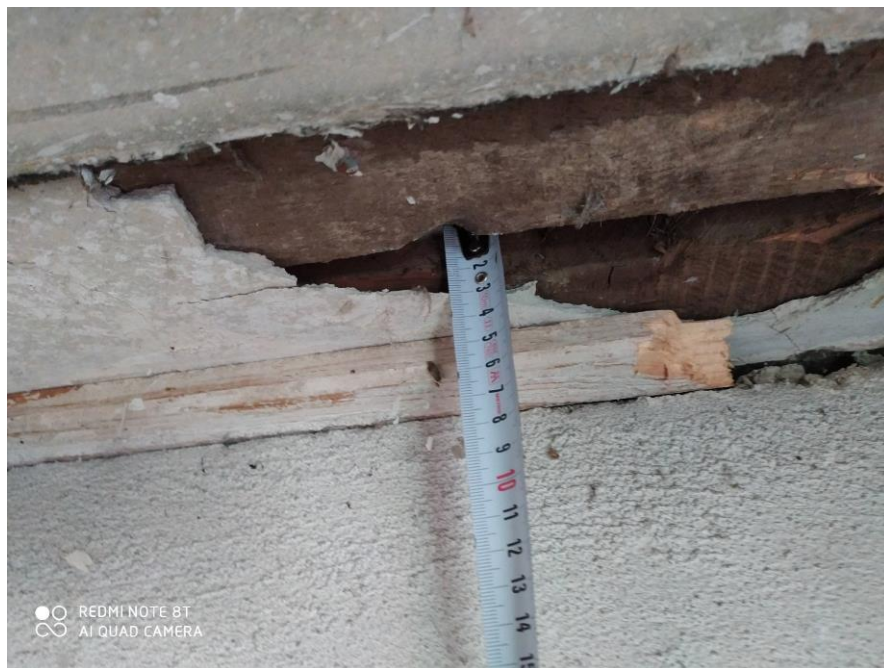
Sonda provedena v garáži. Skladba podhledu: (odspoda) azbestocementová šablona tl. 10 mm, dřevěný rošt (vyrovnání nerovností) tl. 10 mm, prkenné podbití tl. 22 mm. Ostatní místnosti mají podhled ze sololitových desek.

Sonda: strop nad garáží

Podhled nad 1. nadzemním podlažím je tvořen dřevěnými prkny, která jsou přibita ke spodním pásům příhradových vazníků. Na prknech je proveden dřevěný rošt a k roštu jsou přikotveny sololitové desky. V garáži je místo sololitových desek použito azbestocementových šablon. Tento podhled bude demontován a bude nahrazen SDK a kazetovým minerálním podhledem. Systémový ocelový rošt bude kotven do nosné části dřevěných vazníků. Je uvažováno s ponecháním stávajícího prkenného bednění.

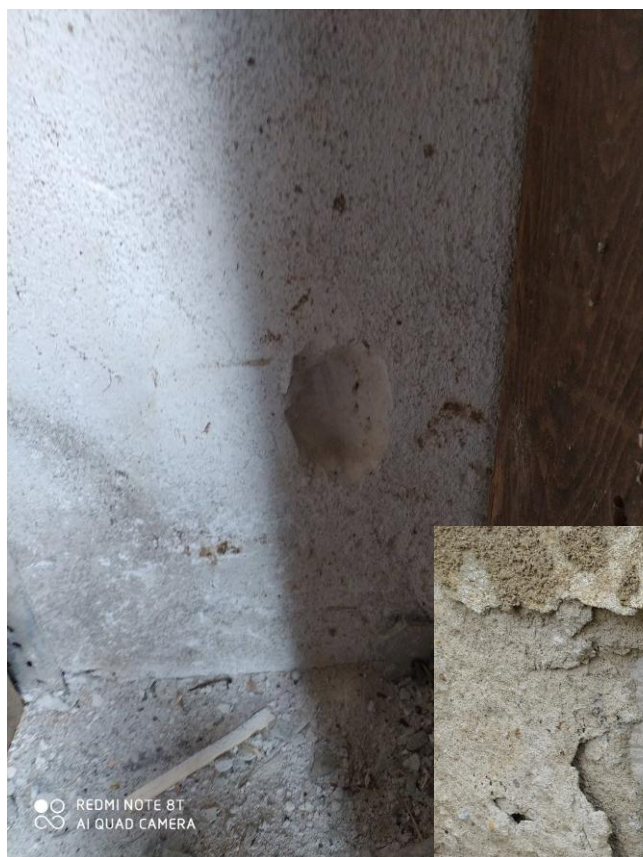
Sonda jako taková provedena nebyla, ale stavební materiál je patrný po fyzické obhlídce a kontrole venkovní části omítky. Venkovní omítka je místy opadaná přímo až na stavební materiál. Na základě průzkumu zjištěno, že se jedná o bílou plynosilikátovou tvárnici. Malá sonda byla provedena v prostoru garáže, kde byla otlučena vnitřní omítka. Zde je také použita bílá plynosilikátová tvárnice.

Sonda: Obvodová stěna garáže

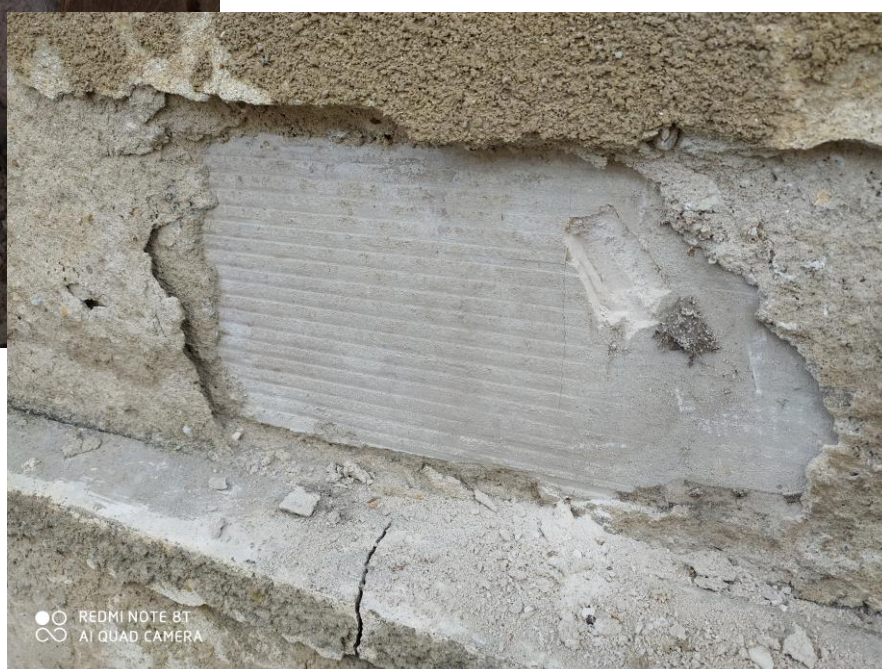
Sonda: obvodová stěna

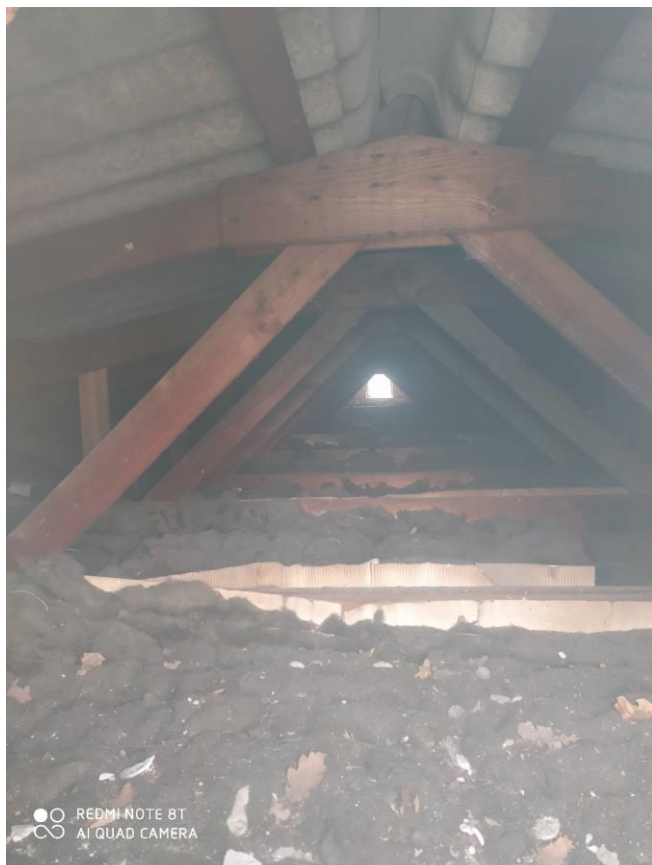
Stávající sedlovou střešní konstrukci tvoří dřevěné sbíjené příhradové vazníky. Tvořeny prkny. Střešní krytina je z vlnitých azbestocementových šablon. Spodní část příhradových vazníků je pobita prkny tl. 22 mm a je provedena vápenná omítka na rabicově pletivu. Omítka je lokálně popraskaná, způsobeno působením vlhkosti a změny teplot na dřevěnou konstrukci. Tato spodní část vazníků slouží jako stropní konstrukce nad 1. NP (podhled). Vzhledem k zadání projektu bude celá tato střešní konstrukce demontována.

**Vnitřní pohled střešní konstrukce –
dřevěný sbíjený příhradový vazník**

Celá střešní konstrukce bude zdemontována a vybudována nová.

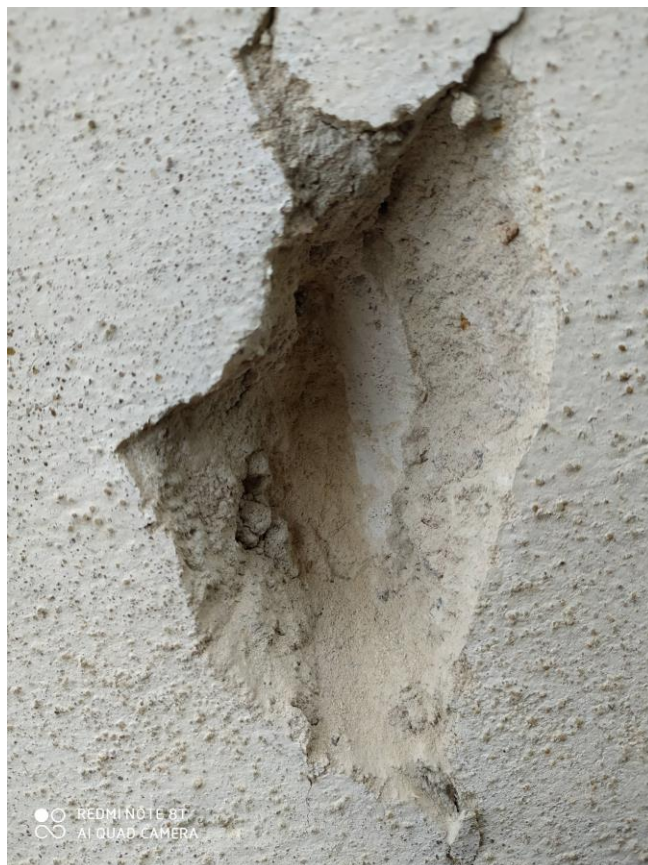
Sonda jako taková provedena nebyla, ale stavební materiál je patrný po fyzické obhlídce a kontrole venkovní části omítky. Venkovní omítka je místy popraskaná a na jednom místě opadaná přímo až na stavební materiál. Na základě průzkumu zjištěno, že se jedná o bílou plynosilikátovou tvárnici.

Sonda – obvodové zdivo

Na základových pasech je provedeno obvodové zdivo garáže MUV. To je tvořeno bílými plynosilikátovými tvárnici. Venkovní omítky z malty vápenné nastavené cementem, hladké zatřené. Vnitřní omítky hladké vápenné. Celková tloušťka obvodového zdiva včetně omítek je 290 mm. Obvodové zdivo není zateplené. Vnější ani vnitřní omítky nevykazují významné poškození. U vnějších omítek jsou patrné drobné vlasečnicové trhliny a objevují se dutá místa, kam zatéká voda nebo vzlíná zemní vlhkost. Vnitřní omítky jsou poškozeny mechanicky. Bude provedena oprava vnějších i vnitřních omítek.

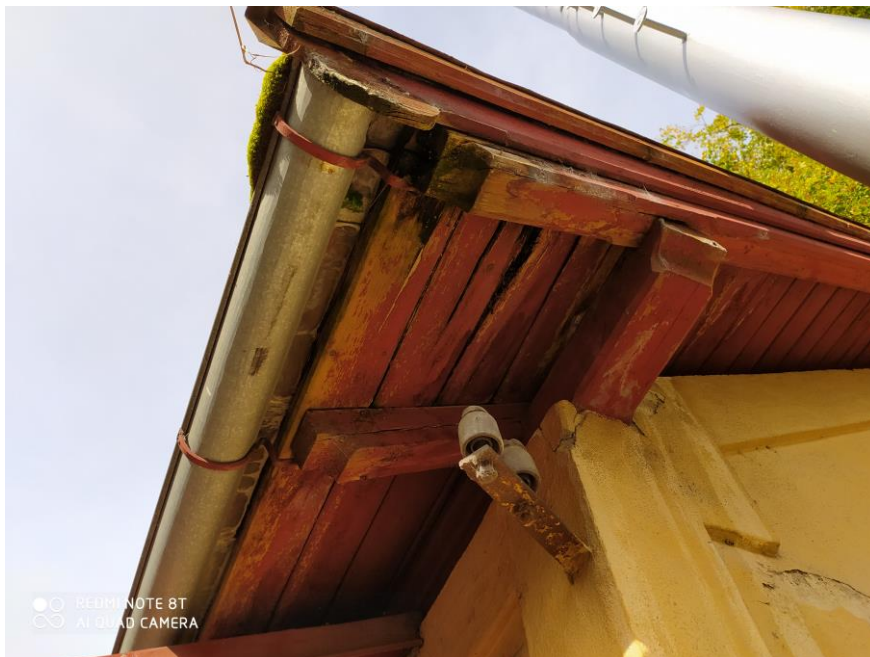
Zjištění – vyhnílé prkenné podbití

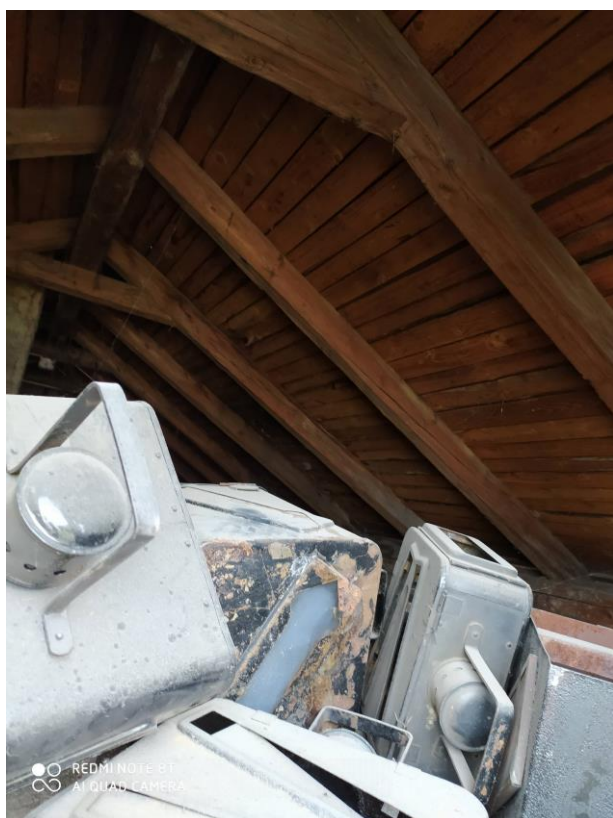
Střešní konstrukce je sedlového provedení. Tvořena je klasickým dřevěným krovem – hambalkovou konstrukcí s vrcholovou vaznicí a pozednicemi. Pozednice jsou uloženy přímo na stropní konstrukci. Krokve střešní konstrukce jsou zaklopeny prkny, na kterých tvoří střešní krytinu eternitové šablony. Střešní plášť (eternitové šablony) a prkenné podbití je za hranicí životnosti – šablony jsou napadeny mechem a část prkenného podbití je vyhnílé – vid fotodokumentace. Nosné prvky krovu (vaznice a krokve) po vizuální kontrole nevykazují významné hloubkové poškození. V rámci opravných prací bude vyměněn střešní plášť. Bude provedeno nové podbití, laťování a nový falcovaný plech. V rámci oprav střešní konstrukce budou viditelně poškozené prvky krovu opraveny: případné napadení hnilobami bude otesáno a celá konstrukce vazníků bude konzervována – natřena. Bude použit nátěr/přípravek na bázi bóru a s obsahem kvartérních solí. V případě významného poškození dřevěného prvku bude prvek zesílen pomocí dřevěných příložek (prkno tl. 20 mm). Nutno konzultovat s projektantem.

Půda – dřevěný krov

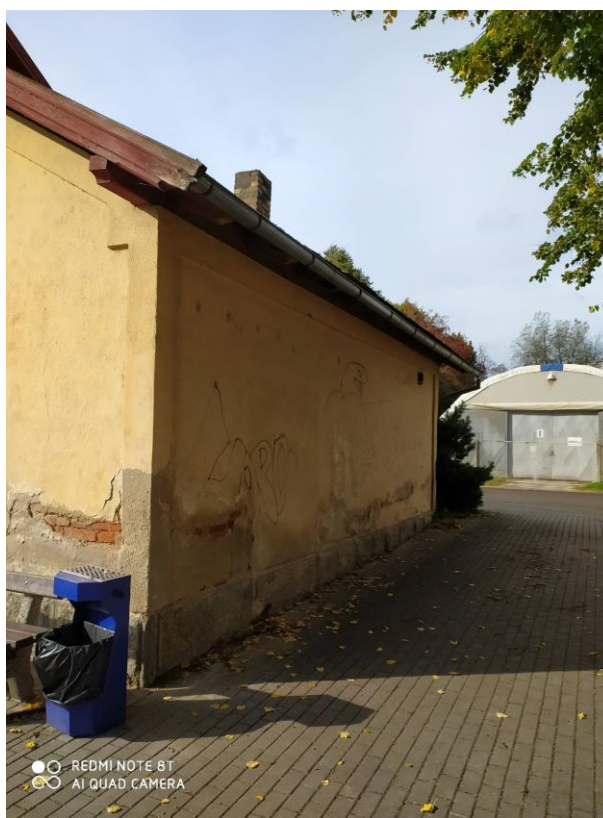
Sonda jako taková provedena nebyla, ale stavební materiál je patrný po fyzické obhlídce a kontrole venkovní části omítky. Venkovní omítka je opadaná přímo až na stavební materiál. Na základě průzkumu zjištěno, že se jedná o cihlu plnou pálenou. Viz fotodokumentace.

Nároží – opadaná/nesoudržná omítka

Obvodové zdivo je v nadzemní části do výšky cca 330 mm od 0,000 tvořeno opracovaným žulovým kamenem, který tvoří sokl. Nad soklem jsou obvodové stěny tvořeny cihlami plnými pálenými klasického formátu. Venkovní omítky z malty vápenné nastavené cementem, hladké zatřené. Vnitřní omítky hladké vápenné. Celková tloušťka obvodového zdiva včetně omítek je 345, 375 a 480 mm. Vnitřní zdivo je tvořeno cihlami plnými pálenými klasického formátu s oboustrannou vápennou omítkou. Stávající vnější omítka je ve velmi špatném stavu, omítka je opadaná až na zdivo, a několikrát byla prováděna bezúspěšně oprava – vid bod D. fotodokumentace. Bude provedena řádná lokální oprava vnějších omítek. Vnitřní omítky jsou mechanicky poškozeny a poškozeny stářím objektu. Také proběhne jejich oprava.

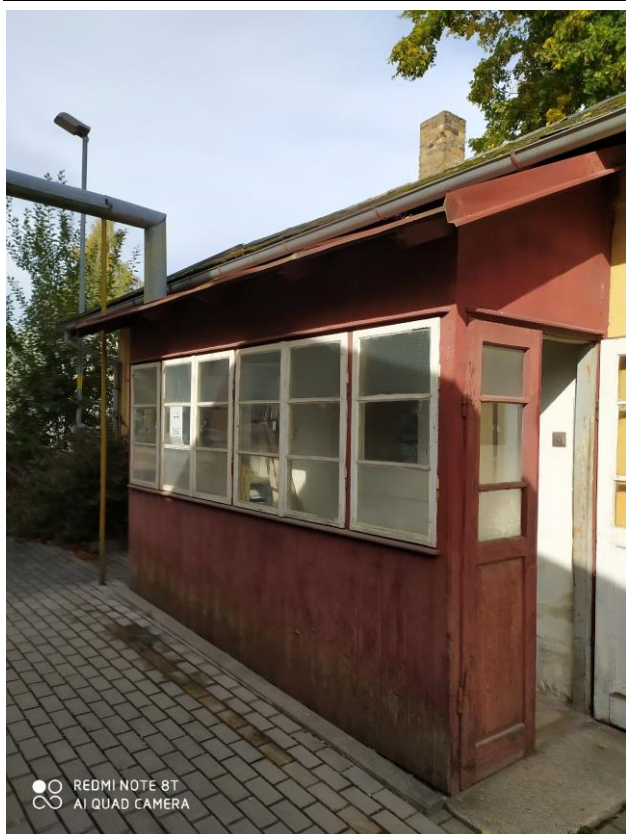
Dřevěné zázvěří

Dřevěné závětrří je tvořeno dřevěnými sloupy 80/80 a 100/100 mm, opláštění z vnější strany prkny, z vnitřní strany fošnami a překližkou. Celá konstrukce závětrří bude zbourána.
