Metody expertního hodnocení železničních mostů
a stanovení predikčních postupů (5003120024)

B - Diagnostiké průzkumy mostních objektů
B.6 - Diagnostický průzkum mostu v TU 206, km 2,512 - Záběhllice

Zpráva o provedení diagnostického a korozního průzkumu

B.6 Diagnostický průzkum mostu v TU 206, km 2,512 - Záběhlice

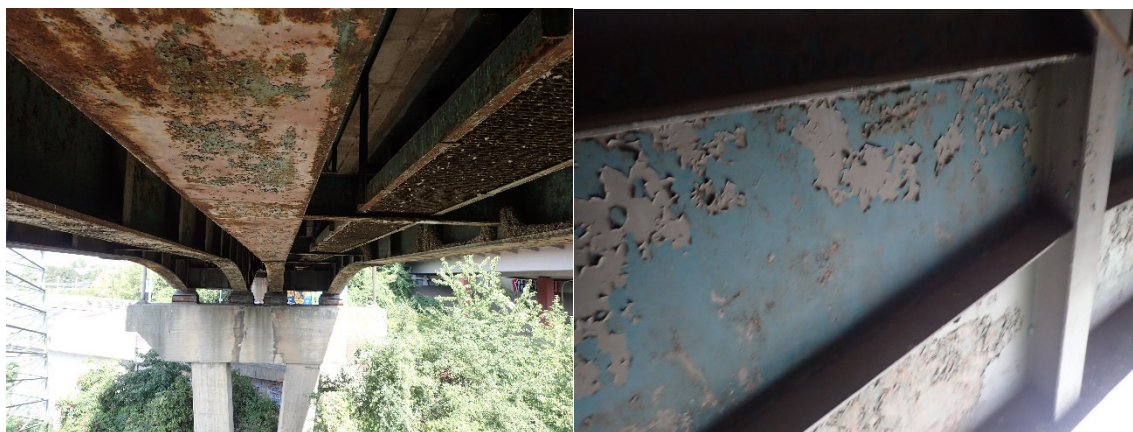
Problémová místa hlavního nosníku se nachází u podpor. Kde vzhledem k umístění dilatačních spár bet. desky nad podporami, dochází k průniku vody a vzniku lokálních korozních oslabení. Na většině povrchu nosníků dochází pouze k loupání nátěru PKO a k prvním náznakům povrchového korodování. To ale nezasahuje do hloubky.

Obr. 3 Začínající koroze spod. Pásnice, loupající se nátěr PKO

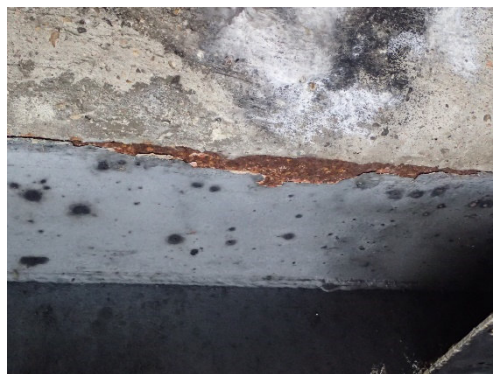
Dále je korozi zasažena hrana horní pásnice hl. nosníku na styku s bet. deskou. Na tomto styku totiž dochází k výluhům u prasklin v bet. desce. Korozní oslabení lokálně dosahuje až 5 mm.

Obr. 4 Korozní oslabení na styku hrany horní pásnice hl. nosníku s betonem, důlky 1-2mm

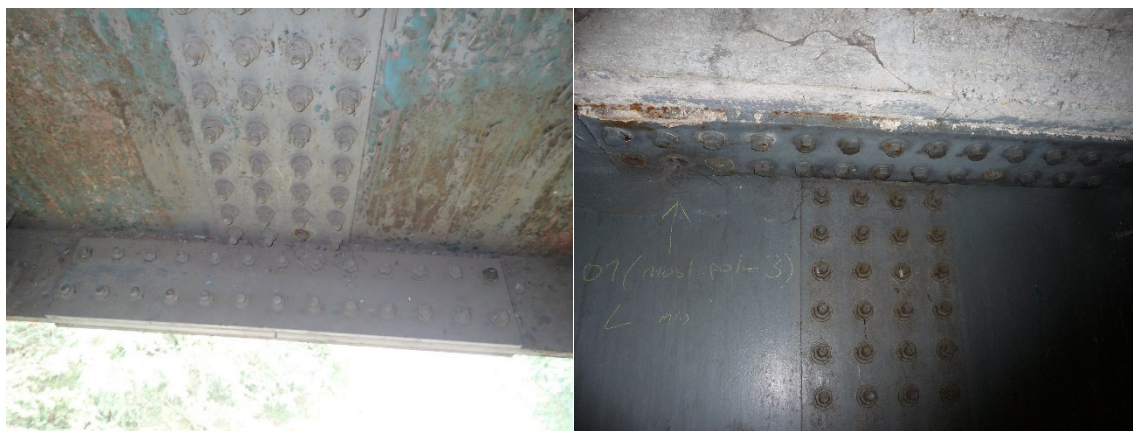
Montážní styk hlavního nosníku je šroubovaný. Tvořen vysokopevnostními šrouby, které přes příložky spojují montážní díly. U styku se vyskytl problém s praskáním šroubů. Důvody praskání šroubů jsou rozebrány v části 6.2 níže.

Obr. 5 Chybějící šrouby montážního styku, K02 pravý nosník 4. mont. styk(vlevo), K01 levý nosník 4. mont. styk(vpravo)

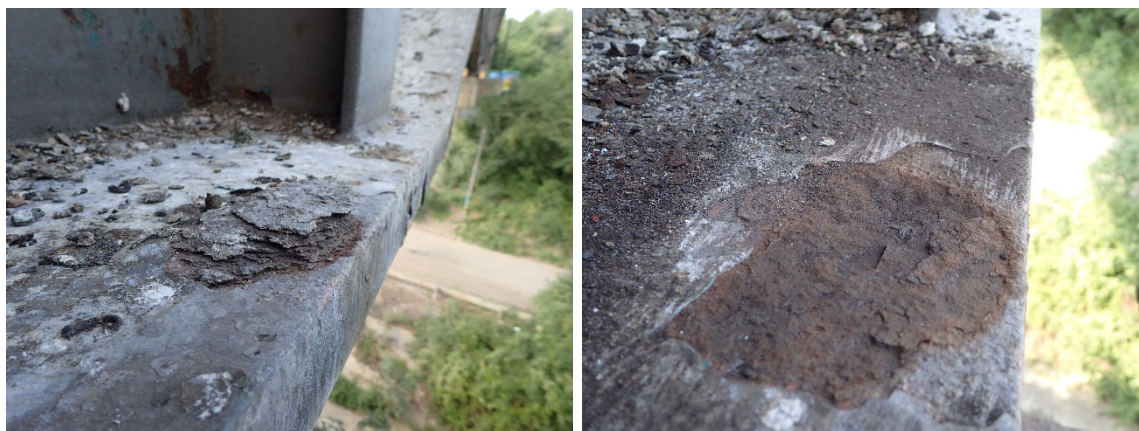
Lokální ložiska důlkové koroze se na konstrukci objevují pod trhlinami v bet. desce, pod dilatačními sparami a na koncích nosníků. Ložiska jsou obvykle velikosti cca 10x10cm pod zdrojem vody. Nejhorší místa s lok. Úbytkem až 10 mm se nachází na horní ploše hl. nosníku u pilíře pod dilatační spárou, v nevhodně vyřešeném zesílení výztuhy nad pilířem a u opěr kolem ložiskových šroubů.

Obr. 7 Ložisko lok. koroze na spodní pásnici u P02

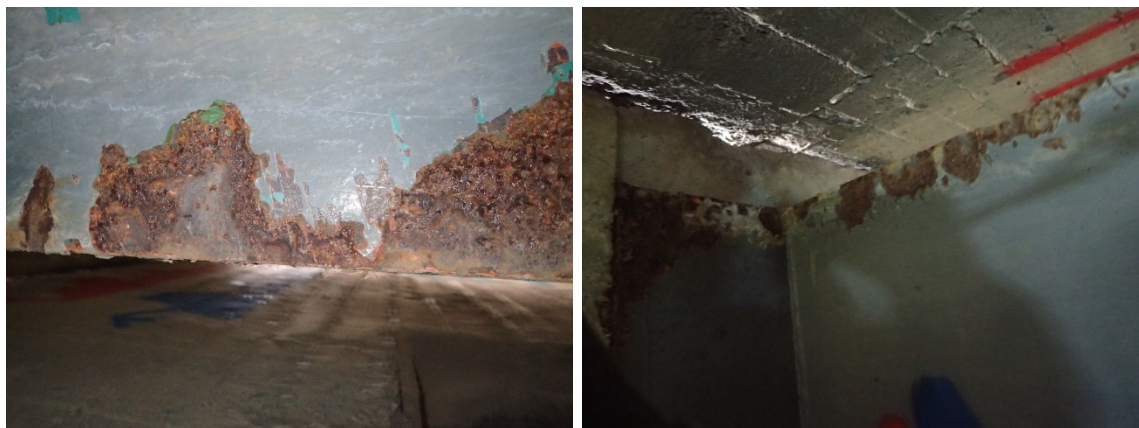
Obr. 8 Lokální koroze na konci hl. nosníku O02 od stékající vody

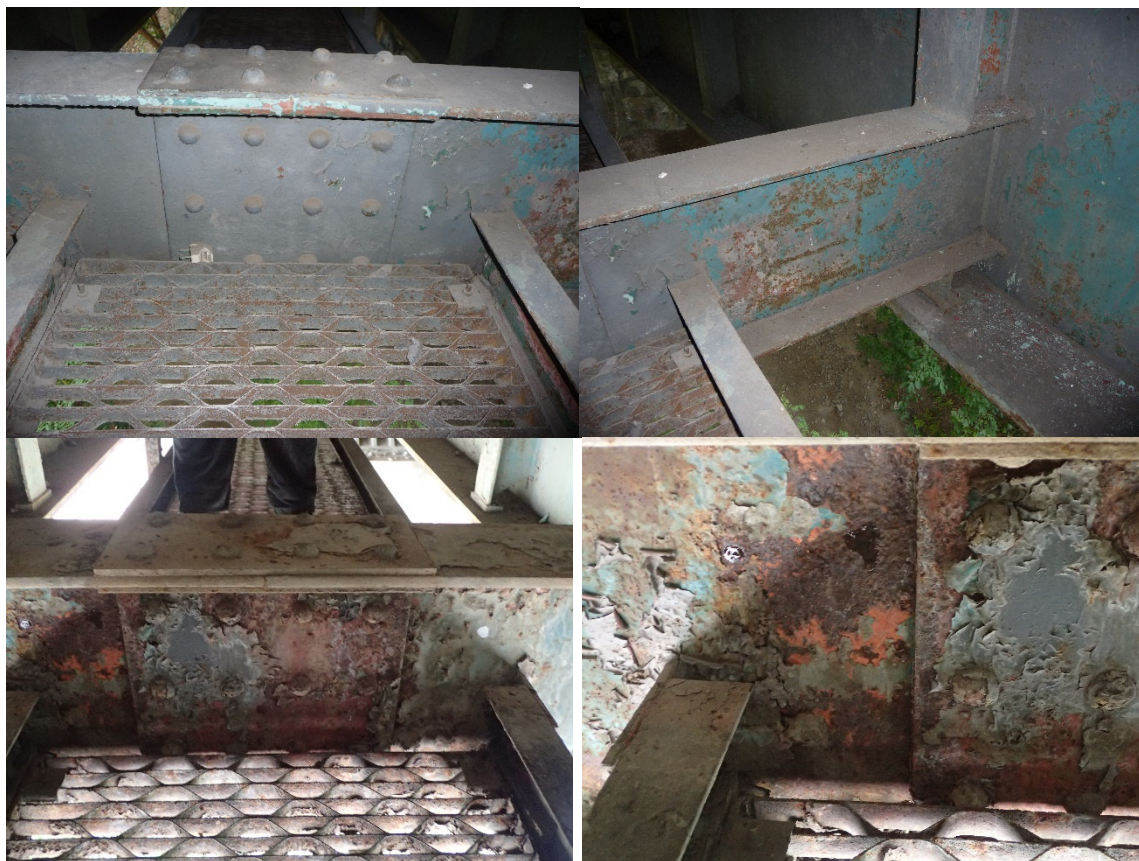
U příčníků se nevyskytuje závažné poškození korozí. Pouze dochází k odlupování PKO a na spodních pásnicích prostupuje koroze. Pouze u příčníku 1 na K02 došlo ke vzniku korozního oslabení kolem mont. styku, hloubka důlků až 3 mm.

Obr. 9 Obvyklý stav příčníku v poli (nahore), K02 příčník 1 poškození důlkovou korozí (dole)

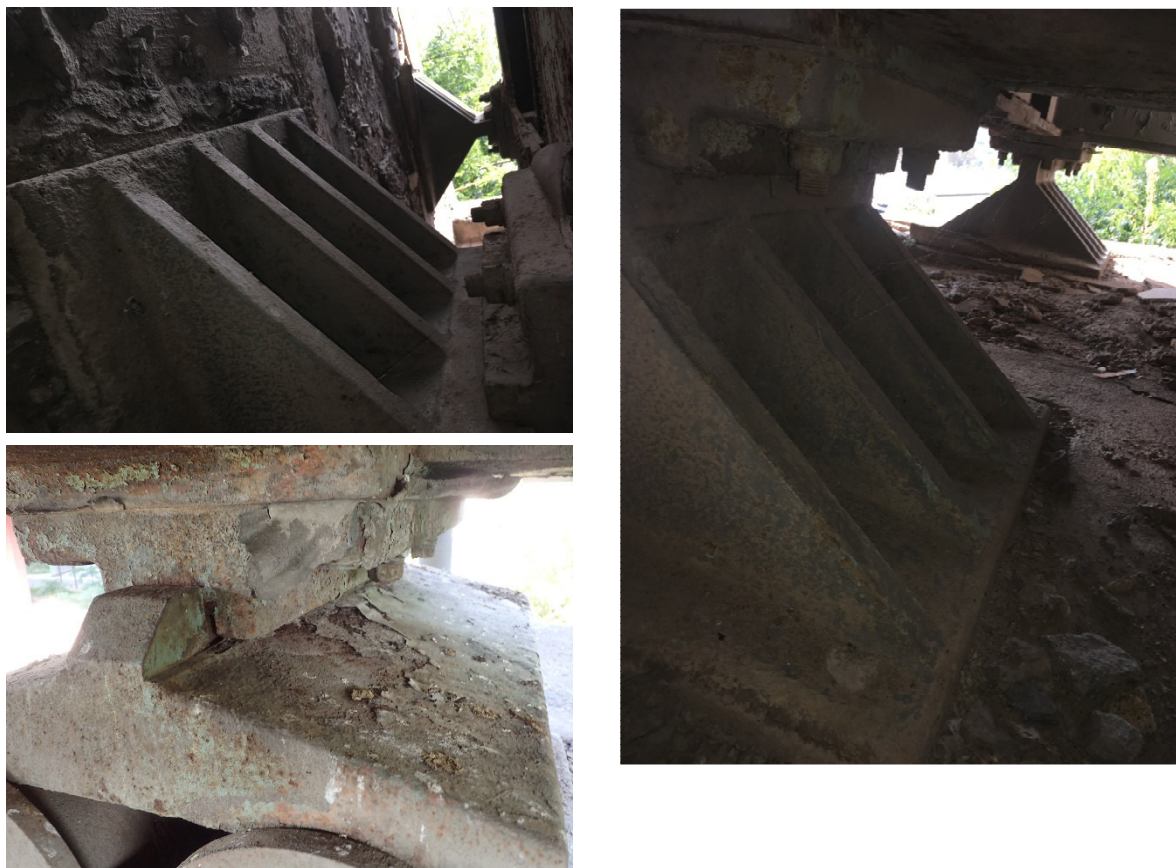
Obr. 10 Mostní ložiska

PKO ložisek je porušená cca (O01 20%, P01 30%, P02 30%, O02 40% plochy) Jednotlivě prostupuje na povrch koroze. Dochází k vytlačování olověné podložky u horní i dolní desky. Betonová zálivka ložisek je popraskaná, rozvolněná. Z vnější strany K01 je u levého ložiska utržený šroub spřáhla. Vznik důlkové koroze kolem šroubů spřáhla na horní hraně hl. nosníků a oslabení hlavy šroubů.

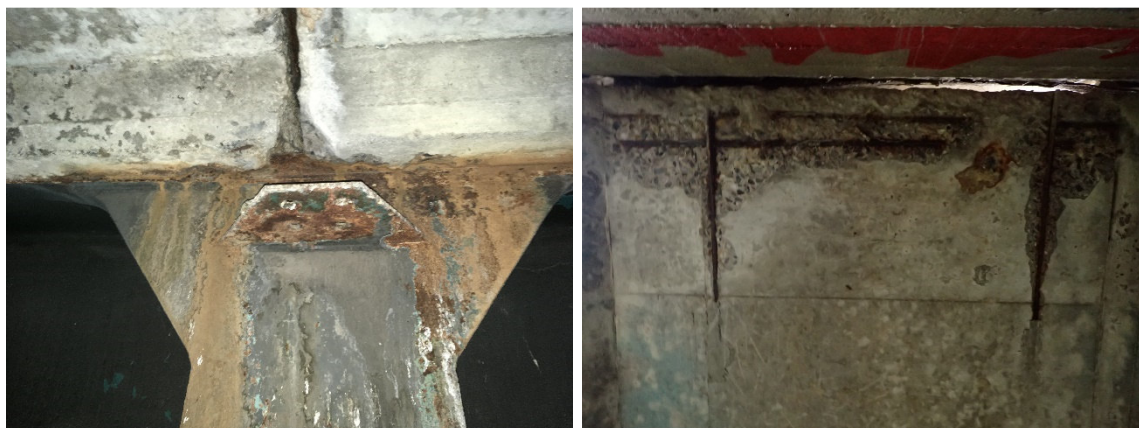
Na desce se nachází množství příčných trhlin šířky až 1 mm. Na mnoha místech dochází k průsakům vody a k vyluhování pojiva. Krytí není dostatečné dochází na celé ploše k prokreslování zkorodované výztuže. Na mnoha místech došlo k odpadání krycí vrstvy a k obnažení výztuže (př. K02 nad O01, nad P01). Plošně se tyto defekty pohybují kolem 1 m². Degradace betonu místy dostoupila až do hloubky 50-60 mm. U podpory 01 došlo k přerušení spolupůsobení rozdělovací výztuže s betonem. Okraje říms jsou na mnoha místech olámané. Dilatační spáry jsou plně otevřené s okraji poškozenými protékající vodou – výluhy, chybějící krytí.

Obr. 11 Dil. spára nad P01-K01(vlevo), O02-K02 spára u opěry

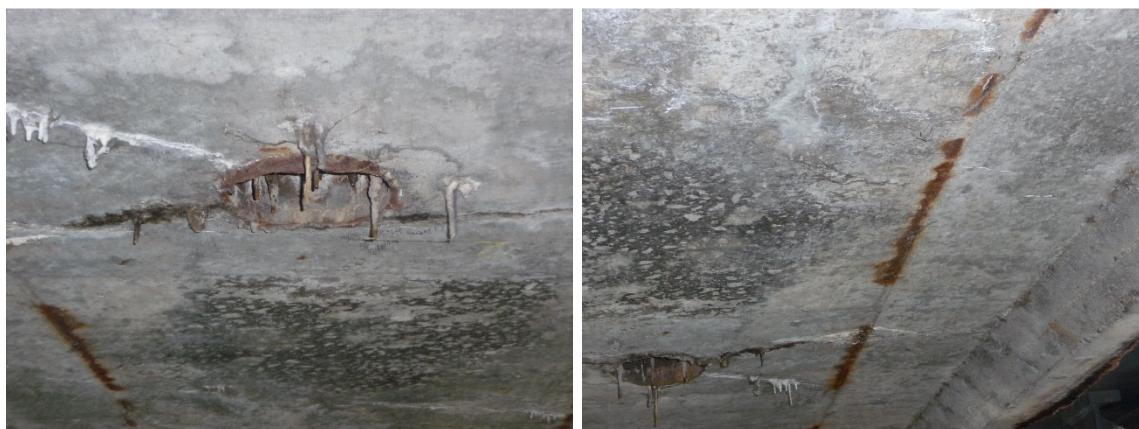
Obr. 12 Nedostatečné krytí – prokreslení výztuže, výluhy pojiva

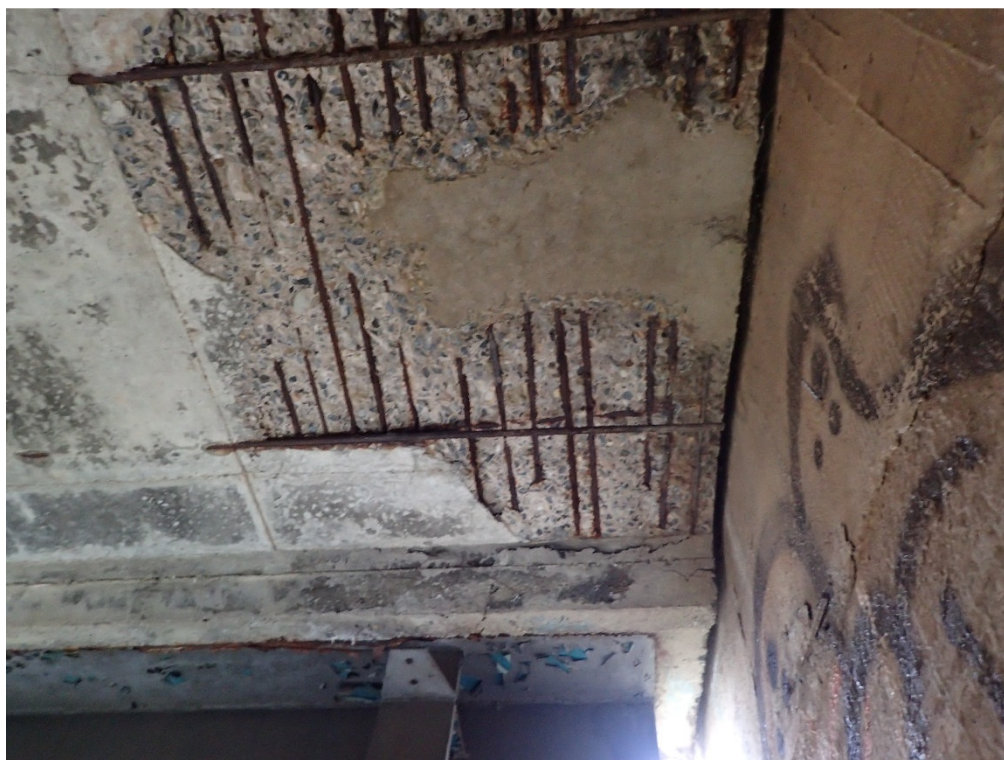
Obr. 13 K02 O01 nejpoškozenější část bet. desky

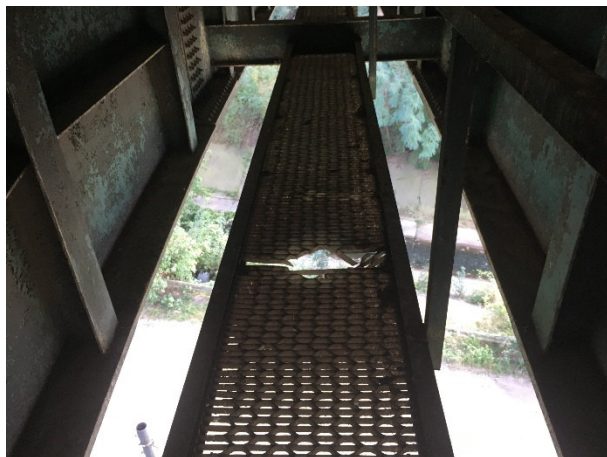
Skládá se z U profilů uchycených šroubově na příčníky. Podlahu tvoří Techna-rošty 30.2. Po levé straně je do U profilu uchyceno zábradlí z úhelníků. PKO na lávce je již zničená. Nosníky jsou v dobrém stavu. U podlah dochází k prokorodování roštu pod trubkami odvodnění.

Obr. 14 Prokorodování podlahového roštu ser. lávky

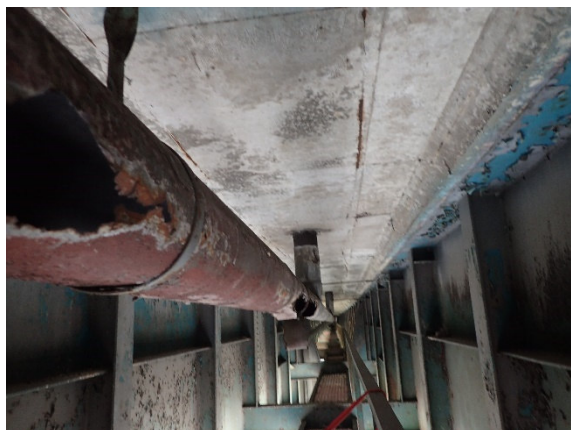
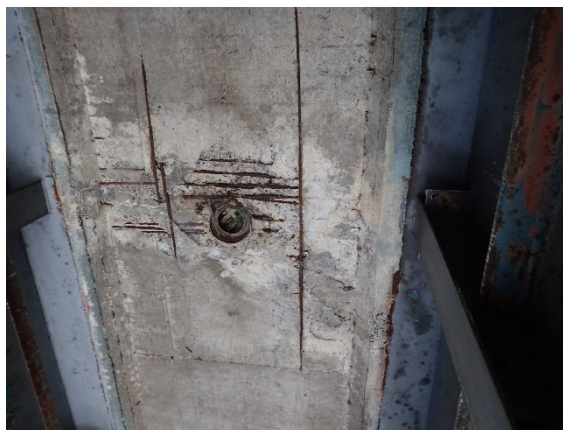
Trubky odvodnění jsou prokorodované, na mnoha místech lícují s deskou. Plechové žlaby na svod vody na větší části konstrukce chybí. Jsou pouze nad polem 1. Žlaby jsou z větší části velmi silně prokorodované a prakticky nefunkční.

Obr. 15 Zbytky odtokového žlabu

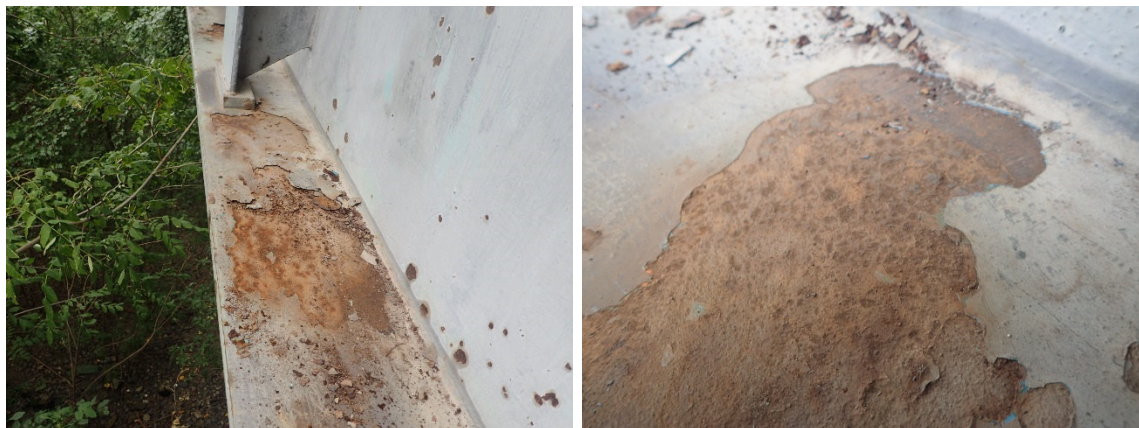
Hlavní nosníky jsou z velké části korozně neoslabené. Na většině povrchu nosníku je stále PKO, nicméně místně se začíná objevovat povrchová koruze. Ta ovšem neoslabuje základní průřez. Typickým poškozením je vznik lokálního ložiska koruze na horní hraně spodní pásnice od vody odkapávající z trhliny v bet. desce. Tyto lokální ložiska mají obvykle rozměry kolem 10x10cm a hloubku korozních důlků 1-3 mm.

Obr. 19 Typické ložisko lokální důlkové koruze

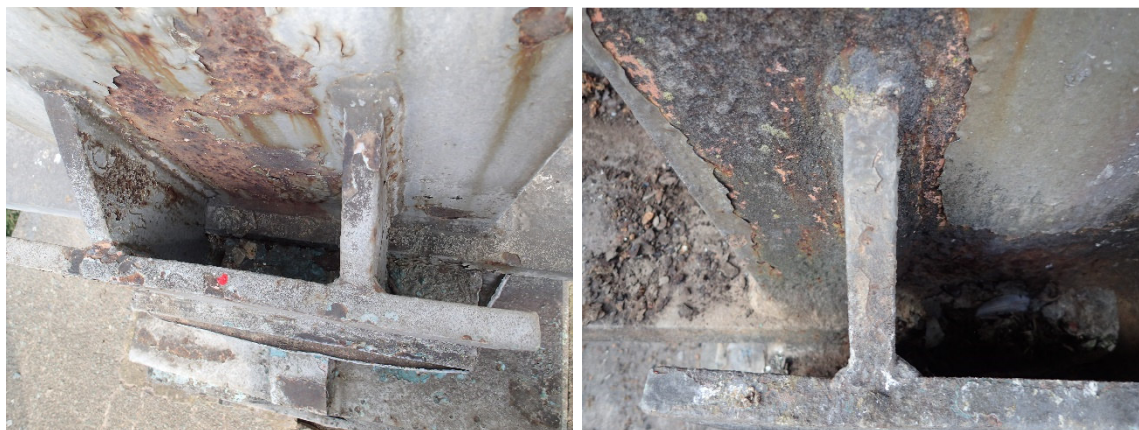
Další místem s poškozením u mostu jsou svislé výztuhy nad pilíři. V místě uložení ložiska je svislá výztuha zesílena předsazeným plechem. Ten tvoří dohromady s výztuhou uzavřený kvádr, v němž se hromadí nečistoty. Ty zabírají odtok vody a vnitřní strany prostoru jsou silně zkorodované důlkovou korozí hloubky až 5 mm. Koruze z tohoto místa rovněž pokračuje vzhůru.

Obr. 20 K02 P01 Poškození korozí v zesílení výztuhy (pravý a levý nosník)

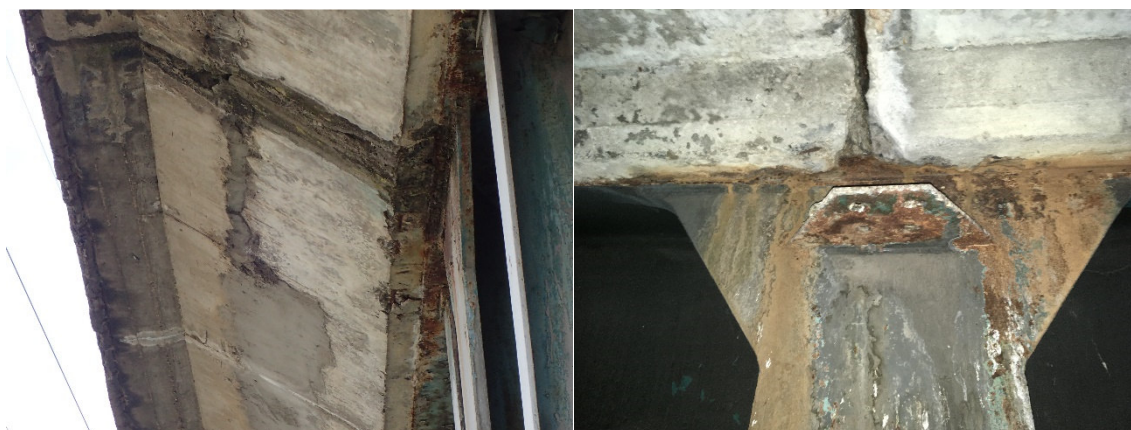
Pod dilatačními spárami uvnitř nosné konstrukce dochází k občasnému průtoku vody a vzniku koroze na hraně horní pásnice hl. nosníku a na svislé výztuze nad ložiskem. Na většině míst se jedná pouze o povrchovou korozi s max. úbytkem 1 mm. Nad P01 u K02 dosahuje korozní poškození až 5mm.

Obr. 21 K02 P01 Koroze od vody protékající dilatační spárou

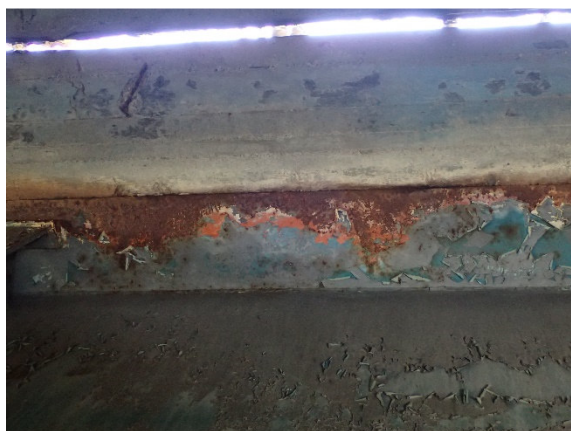
Ke korozi dochází rovněž podél horní hrany hl. nosníku na styku s betonem. U trhliny v betonové desce se šíří povrchová koroze podél hrany oc. nosníku. V některých místech přechází povrchová koroze do důlkové s hloubkou 1-2 mm.

Obr. 22 Příklad koroze horní pásnice hl. nosníku od trhliny v betonu

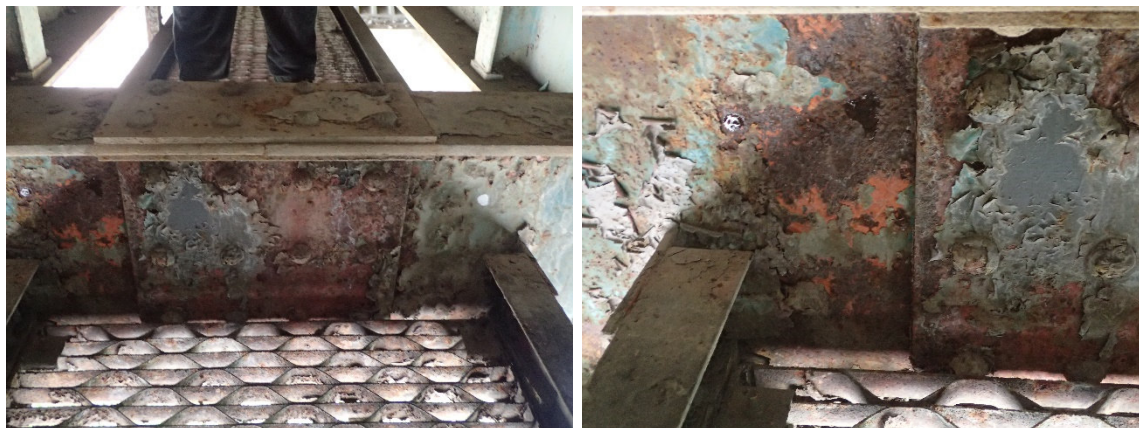
U příčníků se nevyskytuje závažné poškození koroze. Pouze dochází k odlupování PKO a na spodních pásnicích prostupuje koroze. Pouze u příčníku 1 na K02 došlo ke vzniku korozního oslabení kolem mont. styku, hloubka důlků až 3 mm.

Obr. 23 K02 příčník 1 poškození důlkovou korozí (dole)
