Protokol o podrobné prohlídce

mostního objektu provedené dle Vyhlášky MD č. 177/95 Sb.,
a předpisu SZDC S5 Správa mostních objektů

TÚ 1351	Morava (mimo) - Staré Město pod Sněžníkem (včetně)	DÚ 02	Hanušovice-Morava odbočka - Staré Město pod Sněžníkem	evd. km	4,256
Objekt	Most	šířá trať	Vžitý název: Vysoký viadukt		
délka mostu	78,00 m	počet otvorů	3	počet kolejí na mostě	1
Objednatel: SZDC, s.o., OŘ Olomouc		rychlost na mostě / rychlost traťová [km/h]: 40/50		elektrizace ne	
Objednatel: SZDC, s.o., OŘ Olomouc		rychlost na mostě / rychlost traťová [km/h]: 40/50		Traťová třída zatížení s přidruženou rychlostí C2-40	
návrh hodnocení stavebního stavu	3/2	Vedoucí regionálního pracoviště Jakub Cikryt		Rok podrobné prohlídky	2020

TU 1351	Morava (mimo) - Staré Město pod Sněžníkem (včetně)	Evd. km 4,256
----------------	--	----------------------

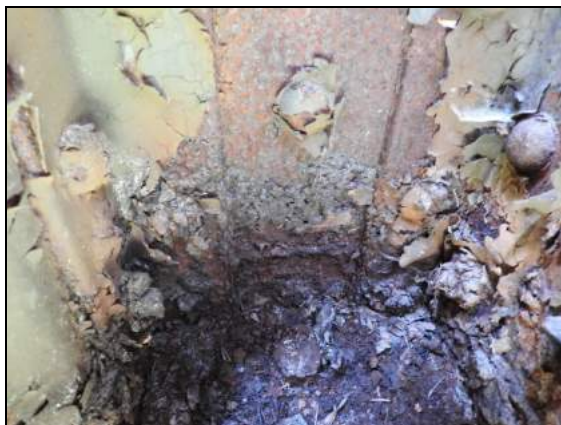
- **Nátěr:** Je sešlý, loupe se a prostupuje koroze. Stav korozního napadení PKO dle předpisu SŽDC S5/4 (ČD): cca 20% (Ri 5). Na vodorovných plochách a v koutech jsou usazené nečistoty.
- **Oslabení:** Pásnice horních přírub hlavních nosníků jsou pod mostnicemi vytlučené o 1-2 mm. Dolní krční úhelníky hl. nosníků jsou v místech styčnickových plechů korozi důlkovitě oslabené o 2-3 mm a hlavy nýtů jsou zde korozi strávené až o 30% (foto č. 1).
Na dolních styčnickových plechách narůstá koroze a jednotlivé ocelové prvky jsou oslabené o 2-3 mm. Hlavy nýtů jsou strávené korozi až o 50% (foto č. 2).
Jednotlivé ocelové úhelníky příčného ztužení jsou v místě přípojů korozi důlkovitě oslabené až o 1 mm a hlavy nýtů jsou korozi zde strávené až o 30%.

foto č. 1: K 01 L. HL. N. nad ložiskem O 01 - korozní oslab. foto č. 2: K 01 1. PŘ. ztužení - oslabení, strávené nýty

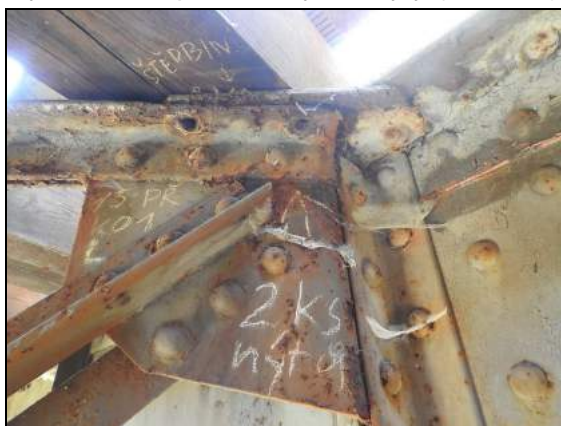
- **Spoje:** V místě připojení 13. (posledního) příčného ztužení k levému hlavnímu nosníku v horním styčnickovém plechu chybí 2 nýty (foto č. 3).

foto č. 3: K 01 13. PŘ. ztuž. - chybějící nýty

- mostnice č. 1 a č. 2 je napadená dřevokaznou houbou, **nově mostnice č. 3 taktéž napadena**
- následující poruchy mají setrvalý stav:
- nahnílé mostnice a pozednice na O 01 na horní ploše
- chybějící 2 nýty u 13. (poslední) příčného ztužení vlevo
- korozní oslabení ocelových prvků konstrukce; mírně prosedlá ložiska

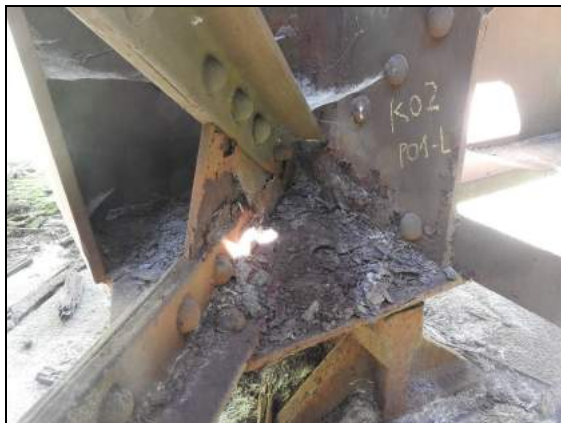
- **Nátěr:** Je sešlý, loupe se a prostupuje koroze. Stav korozního napadení PKO dle předpisu SŽDC S5/4 (ČD): < 10% (Ri 4).
- **Oslabení:** Horní pásnice hlavních nosníků jsou pod mostnicemi vytlučené o 1-2 mm. Styčnickové plechy nad ložisky a přilehlé ocelové prvky jsou korozí důlkovitě oslabené až o 1 mm, narůstá zde koroze a zadržují se zde nečistoty (foto č. 4).
- **Spoje:** V připojení podélného ztužení k levému hlavnímu nosníku u 8. příčného ztužení je 1 nýt uvolněný (foto č. 5).

foto č. 4: K 02 L. HL. N. nad ložiskem P 01 - korozní oslab. foto č. 5: K 02 8. PŘ. ztužení - volný nýt

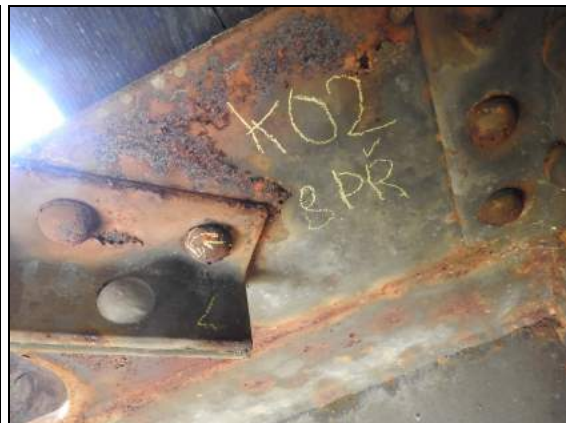
- mostnice č. 4 nově napadená dvojicí dřevokazných hub**
- následující poruchy mají setrvalý stav:
- nahnílé mostnice na horní ploše
- uvolněný nýt v připojení podélného ztužení k levému hl. nosníku u 8. příčného ztužení
- mírné korozní oslabení ocelových prvků konstrukce nad ložisky
- prosedlá ložiska až o 30 mm; zkřížené a posunuté ložiskové válce na pilíři P 02

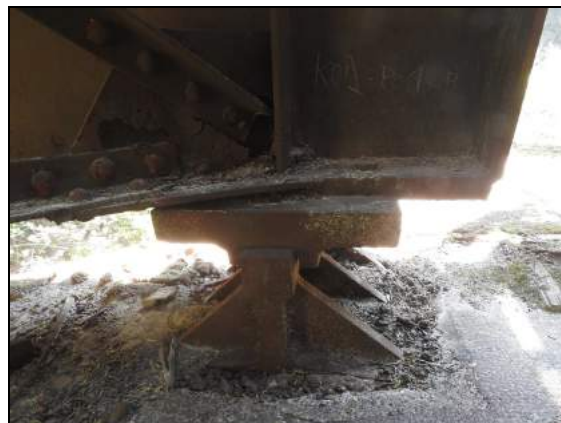
- **Ložiska:** Nátěr je sešlý, prostupuje koroze. Stav korozního napadení PKO dle předpisu SŽDC S5/4 (ČD): cca 20% (Ri 5). Obetonování ložisek je rozpraskané, ložiska jsou znečištěná. Na pilíři P 01 jsou prosedlá až o 30 mm a na P 02 až o 25 mm (foto č. 6). Válec levého pohyblivého ložiska na pilíři P 02 je posunutý do krajní polohy, směrem ke 2. otvoru a navíc je zkřížený. Válec pravého pohyblivého ložiska je také posunutý směrem ke 2. otvoru a navíc mírně zkřížený (foto č. 7).

foto č. 6: K 02 P. HL. N. ložisko na P 01 - prosedlé ložisko foto č. 7: K 02 P. HL. N. ložisko na P 02 - prosedlé, zkřížené

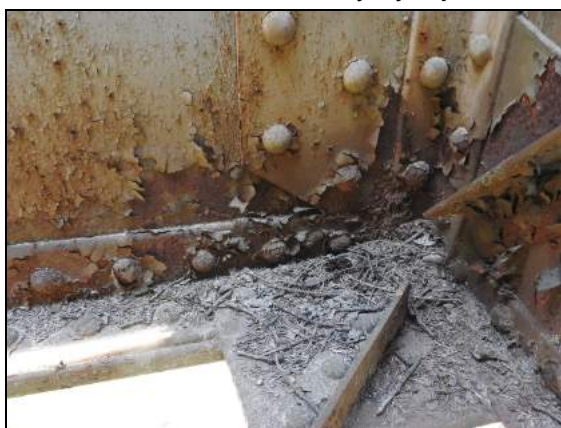
- **Nátěr:** Je sešlý, loupe se a prostupuje koroze. Stav korozního napadení PKO dle předpisu SŽDC S5/4 (ČD): cca 20% (Ri 5). Na vodorovných plochách a v koutech jsou usazené nečistoty.
- **Oslabení:** Pásnice horních přírub hlavních nosníků jsou pod mostnicemi vytlučené o 1-2 mm. Dolní krční úhelníky hl. nosníků jsou v místech styčnickových plechů korozi důlkovitě oslabené o 2-3 mm a hlavy nýtů jsou zde korozi strávené až o 30% (foto č. 8). Na dolních styčnickových plechách narůstá koroze a jednotlivé ocelové prvky jsou oslabené o 2-3 mm. Hlavy nýtů jsou strávené korozi až o 50% (foto č. 9). Jednotlivé ocelové úhelníky příčného ztužení jsou v místě přípojů korozi důlkovitě oslabené až o 1 mm a hlavy nýtů jsou korozi zde strávené až o 30%.

foto č. 8: K 03 L. HL. N. styč. plech u 8. PŘ. ztuž - koroze

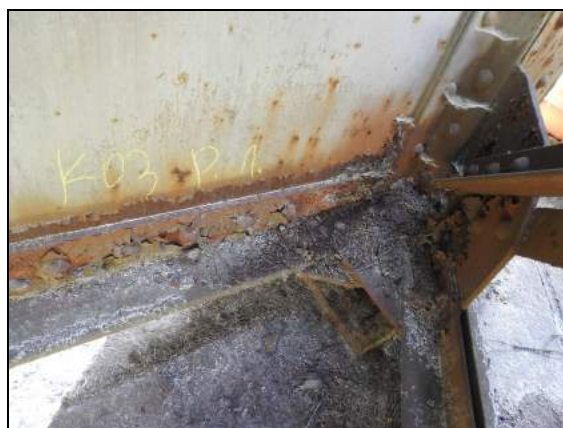
foto č. 9: K 03 P. HL. N. 1. pole styč. plech - korozní oslabení

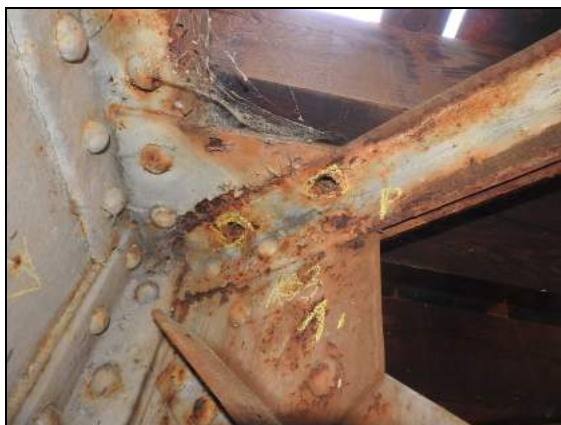
- **Spoje:** V horním styčnickovém plechu v místě připojení 1. (šikmého) příčného ztužení k pravému hlavnímu nosníku chybí 2 nýty (foto č. 10).
V horním styčnickovém plechu v místě připojení 11. příčného ztužení k pravému hlavnímu nosníku v 10. poli jsou 2 nýty volné.
V horním styčnickovém plechu v místě připojení 11. příčného ztužení k levému hlavnímu nosníku v 11. poli je 1 nýt volný (foto č. 11).

foto č. 10: K 03 1. PŘ. ztužení styč. plech - chybějící nýty

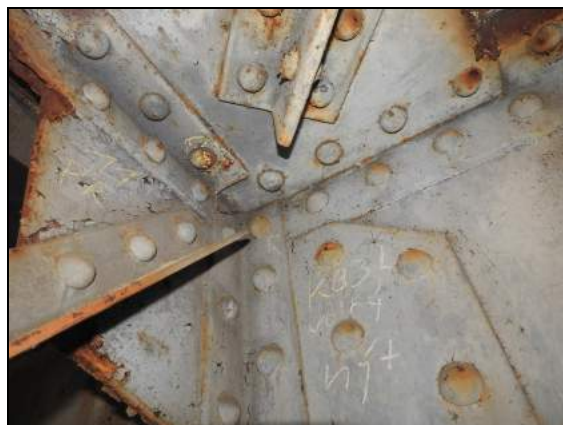
foto č. 11: K 03 L. HL. N. 11. PŘ. ztuž. - volný nýt

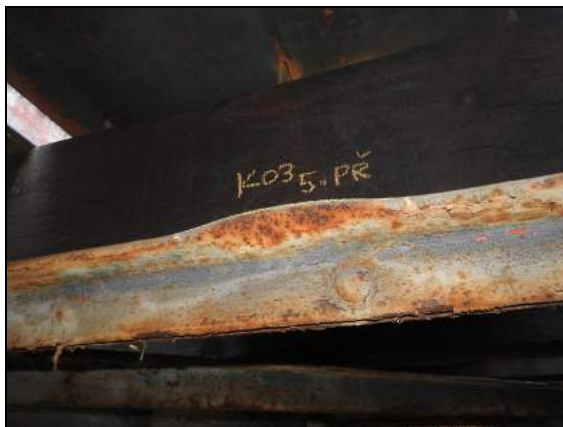
- Deformace: Horní L profil 5. příčného ztužení je mírně deformovaný směrem nahoru až o 20 mm, v délce cca 110 mm (foto č. 12).

foto č. 12: K 03 5. PŘ. ztužení - deformace úhelníku

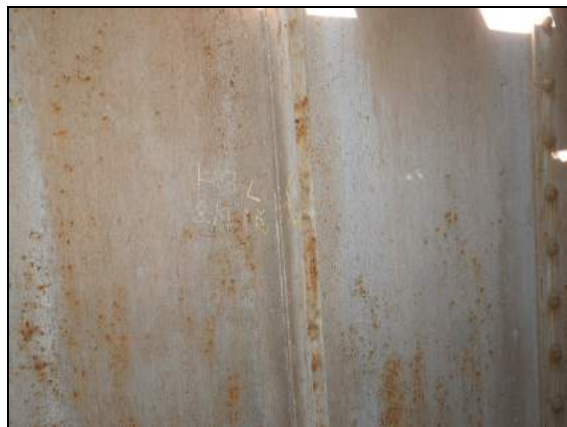
Vnitřní svislá výztuha levého hlavního nosníku je mezi 8. a 9. příčným ztužením mírně deformovaná ve směru staničení až o 10 mm, v délce cca 60 mm (foto č. 13).

foto č. 13: K 03 L. HL. N. mezi 8. 9 PŘ. ztužení - deformace

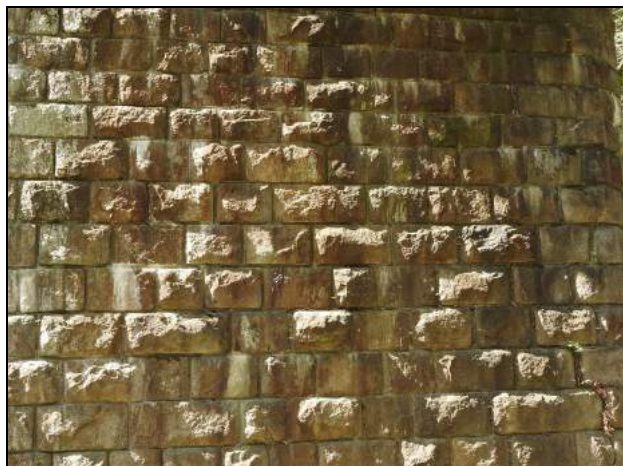
- Na opěře jsou stopy po průsacích vody (foto č. 14), prostupují zde výluhy pojiva a tvoří se krusta. Spárování opěry i závěrné zdi je popraskané, povrchově degradované a porůstá vegetací. Některé kameny jsou samostatně prasklé, povrchově degradované a porůstají mechem.
- (foto č. 15) ve vzdálenosti cca 350 mm od levé hrany vede svislá trhlina, šířky v kamenech až 5 mm, délky od terénu přes 7 řad kamenů.
- (foto č. 16) ve vzdálenosti cca 250 mm od pravé hrany vede svislá trhlina, šířky v kamenech až 2 mm, délky od terénu přes 5 řad kamenů.

foto č. 14: O 01 střed - průsaky vody s výluhy pojiva

- stopy po průsacích vody a prostupující výluhy pojiva
- svislá trhlina u levé a pravé hrany opěry
- vysunuté a rozvolněné kameny svahového kužele vlevo

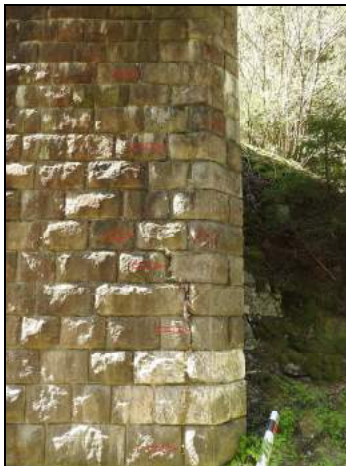
foto č. 15: O 01 vlevo - svislá trhlina

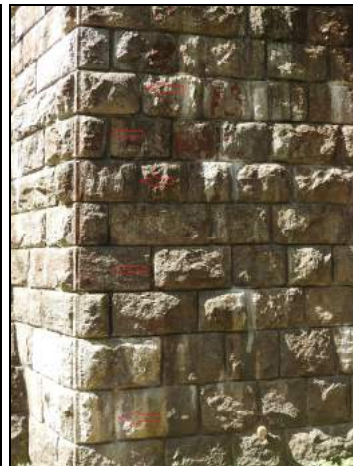
foto č. 16: O 01 vpravo - svislá trhlina

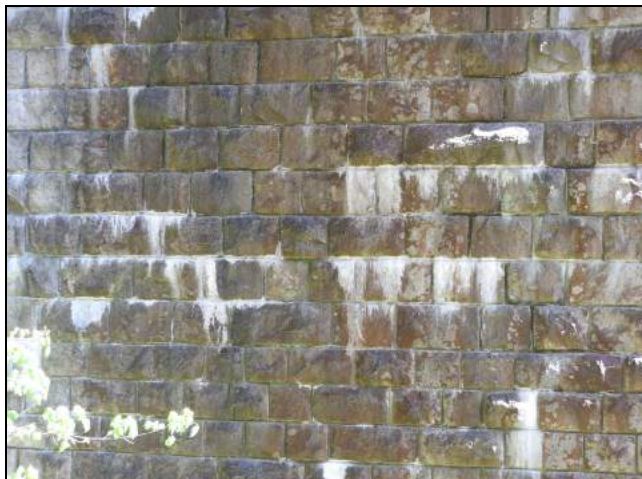
- Na pilíři prostupují výluhy pojiva a tvoří se krusta (foto č. 17 a 18). Spárování mezi kameny je popraskané, povrchově degradované a místy porůstá vegetací. Některé kameny jsou samostatně prasklé, povrchově degradované a porůstají mechem. Na horní ploše levého i pravého zhlaví vyrůstá vegetace.
- Ve 2. otvoru v dolní části u vodního toku je spárování hloubkově vyplavené a kameny jsou v tomto místě degradované do hloubky až 30 mm.

foto č. 17: P 01 z 1. otvoru - průsaky vody s výluhy pojiva

- prostupující výluhy pojiva
- slabě popraskané a degradované spárování

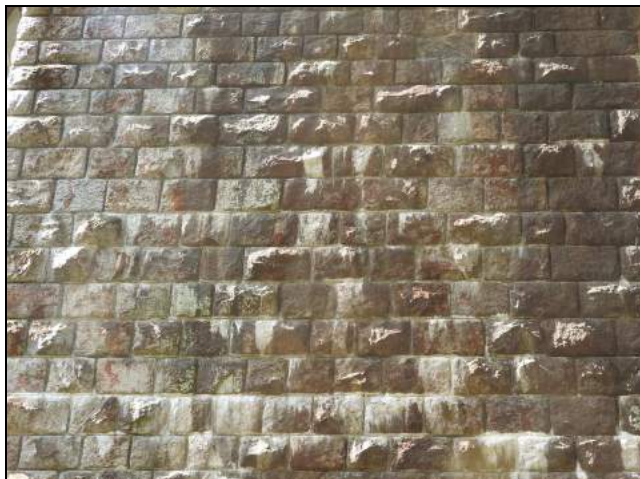
foto č. 18: P 01 z 2. otvoru - průsaky vody s výluhy pojiva

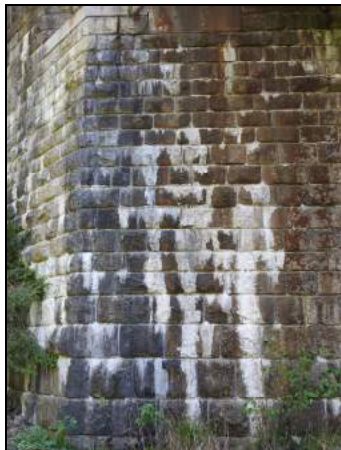
- Na opěře jsou stopy po průsacích vody, prostupují zde výluhy pojiva (foto č. 19) a tvoří se krusta. Spárování opěry i závěrné zdi je popraskané, povrchově degradované a porůstá vegetací. Některé kameny jsou samostatně prasklé, povrchově degradované a porůstají mechem.

foto č. 19: O 02 vlevo - výluhy

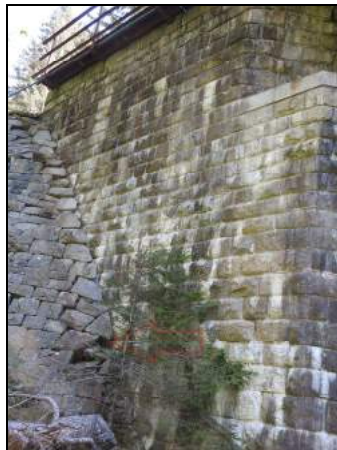
- Některé kameny jsou samostatně prasklé, povrchově degradované a porůstají mechem. Některé kameny jsou rozvolněné (foto č. 20 a 21). Ze spárování vyrůstá vegetace.

foto č. 20: O 02 svah vlevo - rozvol.

- stopy po průsacích vody a prostupující výluhy pojiva
- vysunuté a rozvolněné kameny svahových kuželů

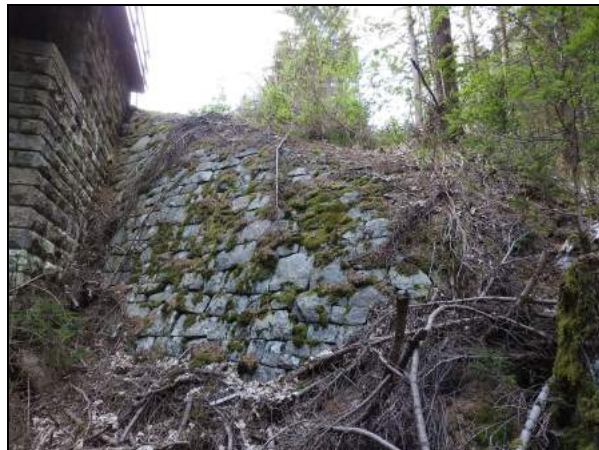
foto č. 21: O 02 svahový kužel vpravo - rozvolněné kameny

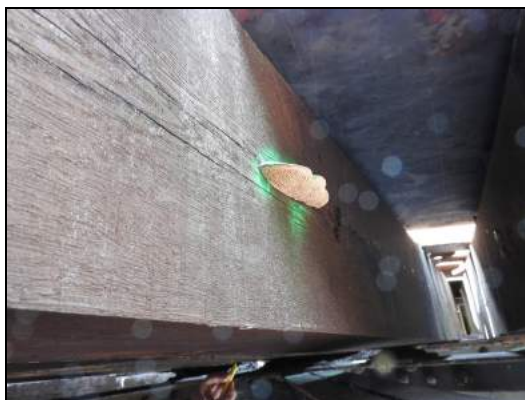
- Svěrky:** V upevnění kolejnic na konstrukci jsou místy uvolněné.
- Mostnice:** Konstrukce K 01 - mostnice jsou rozpraskané a na horní ploše u podkladnic nahnilé. Mostnice č. 1 a č. 2 je napadená dřevokaznou houbou (setrvalý stav) a na **mostnici č. 3 je nové dřevokazné houby (foto č. 22 a 23)**. Matice na mostnicových šroubech jsou místy uvolněné a společně se šrouby korodují.

foto č. 22: K 01 mostnice č. 3 - dřevokazná houba

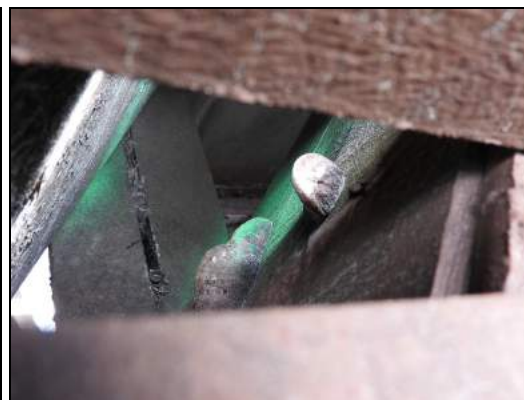
foto č. 23: K 01 mostnice č. 3 vlevo - dřevokazné houby

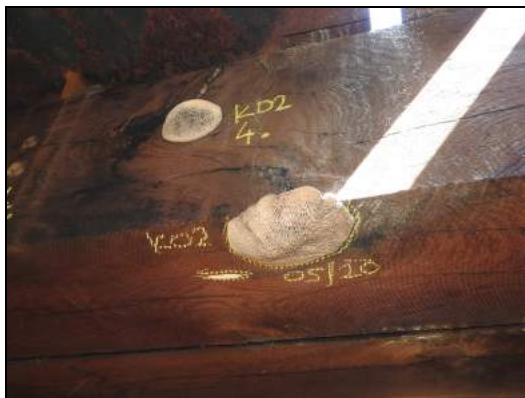
Konstrukce K 02 - mostnice jsou rozpraskané a na horní ploše u podkladnic nahnilé. **Mostnice č. 4 je nově napadená dvěma dřevokaznými houbami (foto č. 24).** Matice na mostnicových šroubech jsou místy uvolněné a společně se šrouby korodují.

foto č. 24: K 02 mostnice č. 4 - dvojice dřevokazných hub

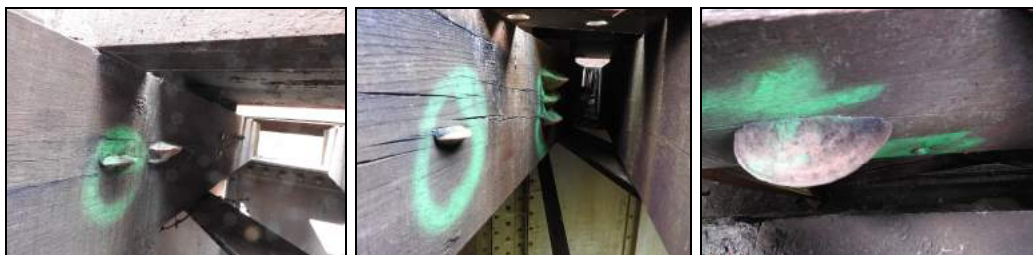
Konstrukce K 03 - mostnice jsou rozpraskané a na horní ploše u podkladnic nahnilé. Mostnice č. 32, 38 a 40 je napadená dřevokaznou houbou (setrvalý stav) (foto č. 25, 26 a 27). Matice na mostnicových šroubech jsou místy uvolněné a společně se šrouby korodují.

foto č. 25: K 03 most. č. 32 - houba foto č. 26: K 03 most. č. 38 - houba foto č. 27: K 03 most. č. 40 - houba

- následující poruchy mají setrvalý stav:
- mostnice č. 32, č. 38 a č. 40 je napadená dřevokaznou houbou
- nahnílé mostnice a pozednice na O 02 na horní ploše
- chybějící a uvolněné nýty v přípojkách
- korozní oslabení a mírné deformace ocelových prvků konstrukce
- mírně prosedlá ložiska

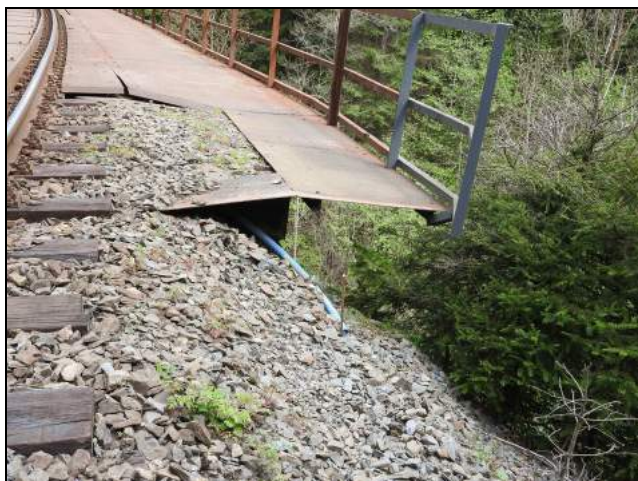
- Nátěr je sešlý, prostupuje koroze a porůstá mechem. Stav korozního napadení PKO dle předpisu SŽDC S5/4 (ČD): cca 70% (Ri 5). Jednotlivé části zábradlí jsou místy korozí důlkovitě oslabené až o 1 mm. Na začátku zábradlí vpravo je 1. pole nově natřeno.
- Vlevo ve druhém dilatačním spoji chybí 2 šrouby a ve třetím spoji chybí 1 šroub.
- Na zábradlí vpravo ve druhém dilatačním spoji chybí 1 šroub. První sloupek je doplněný, není nijak ukotvený ke konstrukci, pouze přivařený k madlu a příčlím (foto č. 28).

foto č. 28: K 01 zábradlí vpravo 1. pole, přechod do trati vpravo zač. foto č. 29: K 03 zábradlí vpravo koncová část - opraveno

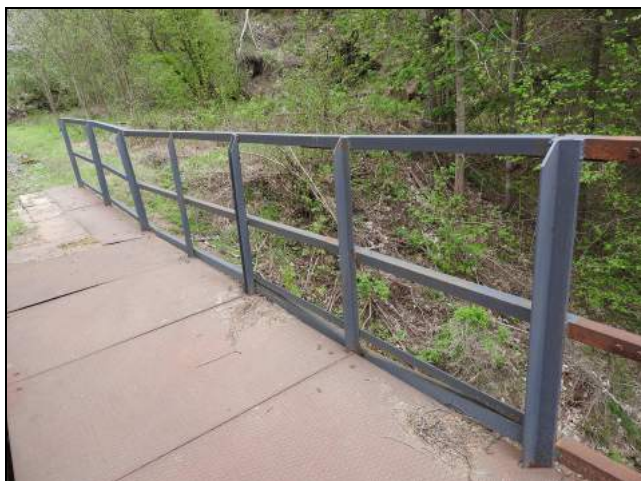
- Na koncovou část pravého zábradlí nejspíše spadl strom, dolní příčle je mezi 11. a 13. sloupkem deformovaná směrem dolů a doplněná dalším „L“ profilem jak odolní příčle. Ostatní prvky jsou opravené či nově doplněné. Nově jsou vloženy 2 sloupky, které nejsou nijak ukotveny ke konstrukci, pouze přivařeny k madlu a příčlím. Celá koncová část zábradlí je zvlněná (foto č. 29).

- Chybí drážní stezky a přechodové zídky. Přechod z chodníkových podlah u křídel a z říms křídel není nijak zajištěný, končí nad volnou hloubkou a může dojít k úrazu (foto č. 29).**
