Protokol o podrobné prohlídce

mostního objektu provedené dle Vyhlášky MD č. 177/95 Sb.,
a předpisu SZDC S5 Správa mostních objektů

TÚ 1201 Retz (ÖBB) (část) - Kolín (mimo)			DÚ 12 Grešlové Mýto - Moravské Budějovice		evd. km 138,187
Objekt	most	stanice	Vžitý název:		
délka mostu	24,00 m	počet otvorů	1	počet kolejí na mostě	2
Objednatel: SZDC, s.o., OŘ Brno			rychlost na mostě / rychlost traťová [km/h]: 80/80		elektrizace: ne
Objednatel: SZDC, s.o., OŘ Brno		rychlost na mostě / rychlost traťová [km/h]: 80/80		Traťová třída zatížení s přidruženou rychlostí D4-80	
návrh hodnocení stavebního stavu	3/2	Vedoucí regionálního pracoviště Ing. Ivana Švábeníková			Rok podrobné prohlídky 2018

TU	1201	Retz (ÖBB) (část) - Kolín (mimo)	Evd. km	138,187
----	-------------	----------------------------------	---------	----------------

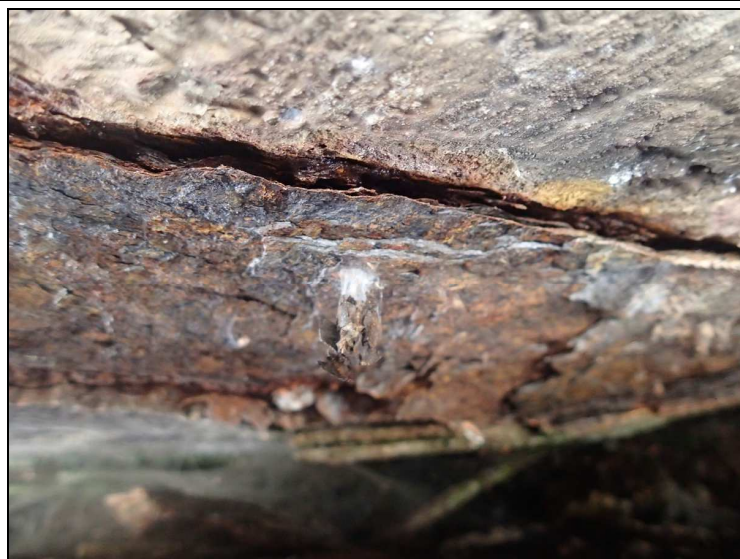
- Nosníky v místě uložení nad O 01 v délce až 0,6 m jsou silně rezivé, síla rzi je až 25 mm, dolní a u 1. a 15. nosníku i horní pásnice jsou rzí oslabené až do ostra. Ložiska jsou do dolních pásnic zamačkaná až 10 mm, nejvíce na 9., 10. a 11. nosníku (viz foto č. 1, 2, 3 a 4). Uložení na O 02 nelze prohlédnout z důvodu ochranného plechu nad chodníkem.

- Poškození, korozní oslabení, trhliny a deformace nosníků

**Foto č. 1 – konstrukce K 01 – nad
O 01 – 1. nosník – korozní
oslabení**

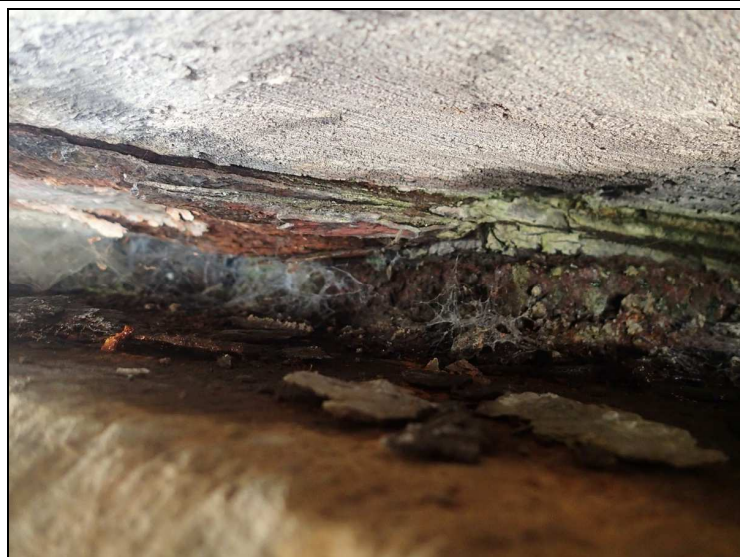
**Foto č. 2 – konstrukce K 01 – nad
O 01 – 10. nosník – korozní
oslabení**

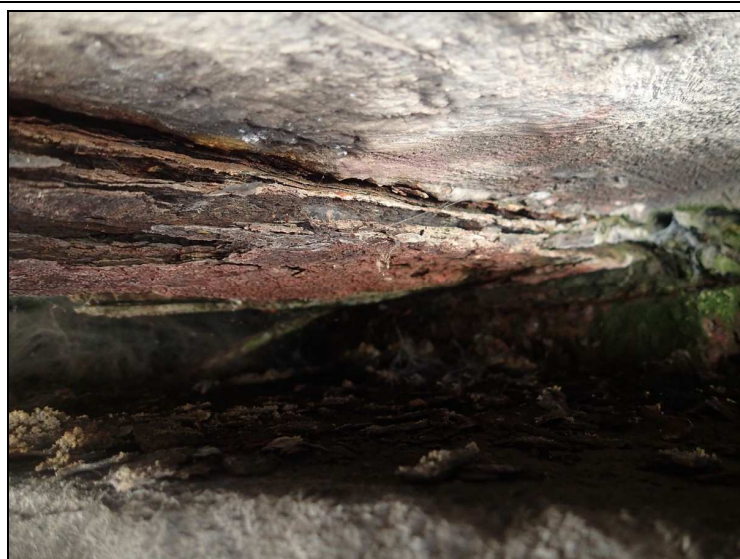
**Foto č. 3 – konstrukce K 01 – nad
O 01 – 11. nosník – korozní
oslabení**

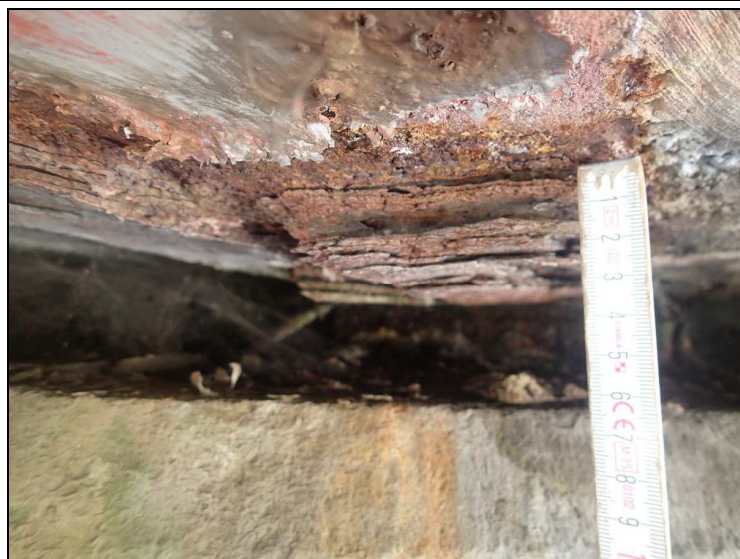
**Foto č. 4 – konstrukce K 01 – nad
O 01 – 11. nosník – korozní
oslabení**

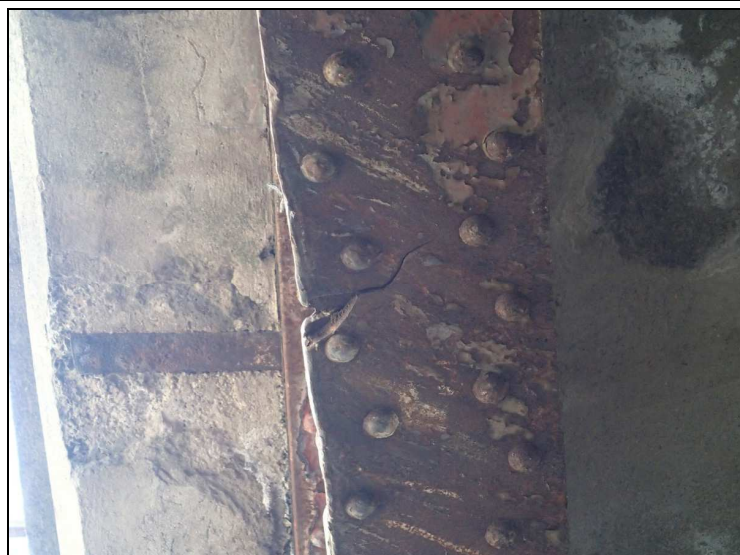
- Čelní strana:
 - Vlevo: chodníkový nosník má prorezavění nátěrů cca 50 % (Ri 5). Má deformovanou dolní pásnici směrem k NK až o 115 mm, více deformací na výšku až 60 mm a ve vzdálenosti 1,5 m od O 01 je trhлина v délce až 80 mm (část pásnice na ploše 30 x 50 mm je vytržená (viz foto č. 5 a 6). 2. a 3. příčné ztužení mezi chodníkovým nosníkem a nosníkem NK je deformované, u 2. ztužení je jeden úhelník přetržený. Beton s omítkou je zvětralý a vydroluje se až do hloubky 40 mm, pod římsou prosakuje voda a pojivo.

**Foto č. 5 – konstrukce K 01 –
chodníkový nosník vlevo –
deformace, trhлина**

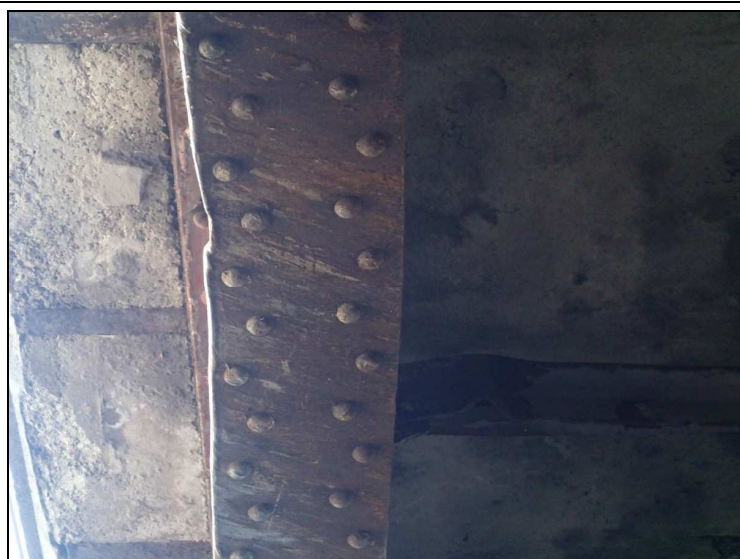
**Foto č. 6 – konstrukce K 01 – nad
O 01 – příčná výztuha –
deformace, přetržení**

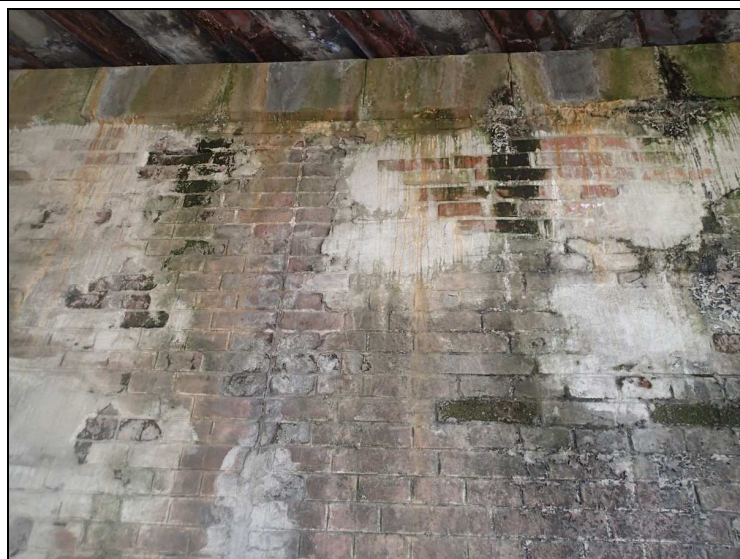
- Zdivo vyspravené cementovou maltou, cihly jsou zvětralé a vydrolují se do hloubky až 40 mm. Vpravo a zprava pod krajním úložným blokem je ve zdivu šikmá trhлина v délce až 0,8 m o šířce až 1 mm. Zdivem silně prosakuje voda a pojivo (viz foto č. 7).
- Na zdivu jsou slabé graffiti.
- Spárování kamenného zdiva je popraskané, prosakuje voda.
- Úložný práh: úložný kvádr pod chodníkovým nosníkem vpravo a zprava je odpojený a vysouvá se až o 10 mm od osy a až o 10 mm do otvoru. Spárami mezi kamennými bloky prosakuje voda. Na horní ploše je silně znečištěný.
- Závěrná zeď: beton je zvětralý, opadáva. Cihly jsou silně vydrolené až do hloubky 220 mm, zdivo je rozvolněné (viz foto č. 8).

- Lokální průsaky vody s prostupujícím pojivem

Foto č. 7 – opěra O 01 – průsaky vody a pojiva

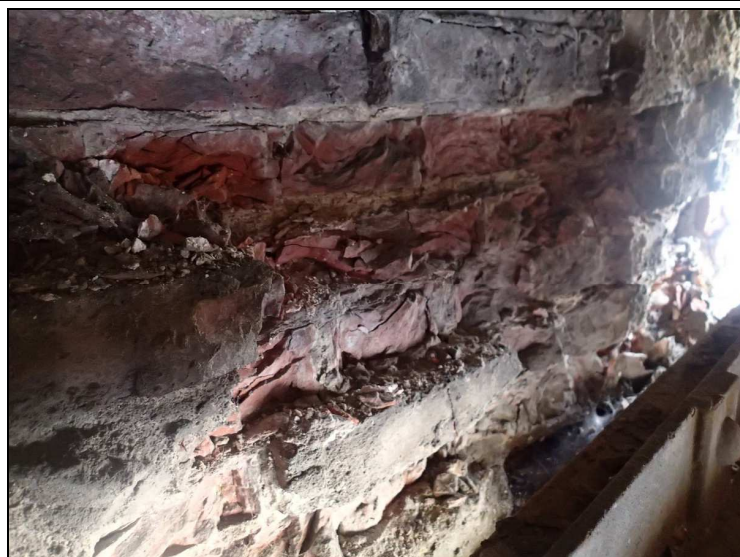
Foto č. 8 – opěra O 01 – závěrné zdivo vlevo – vydrolení, rozvolnění

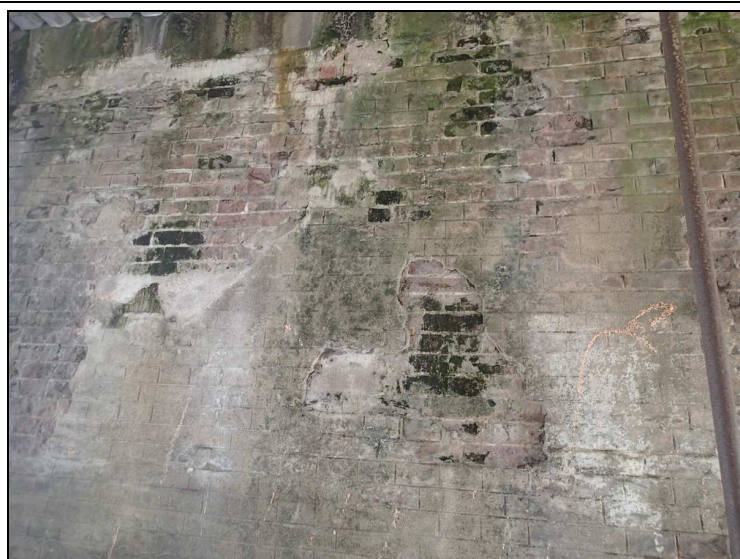
- Zdivo vyspravené cementovou maltou, malta je popraskaná a místy opadáva. Cihly jsou zvětřalé a vydrolují se do hloubky až 40 mm. Zdivem silně prosakuje voda a pojivo (viz foto č. 9).
- Spárování kamenného zdiva je popraskané, místy prosakuje voda.
- Úložný práh: spárování je popraskané. Spárami mezi kamennými bloky prosakuje voda. Na horní ploše je silně znečištěný, nepřístupný z důvodu ochranného plechu nad chodníkem.
- Závěrná zeď: beton je zvětřalý, opadáva. Cihly jsou silně vydrolené až do hloubky 200 mm, zdivo je rozvolněné, nepřístupné z důvodu ochranného plechu nad chodníkem.

- Lokální průsaky vody s prostupujícím pojivem

Foto č. 9 – opěra O 02 – vydrolení cihelného zdiva, průsaky
