Nádraží Bystřice nad Olší č. p. 141

Mykologický průzkum krovu

Mykologický průzkum krovu objektu Nádraží, Bystřice nad Olší č. p. 141

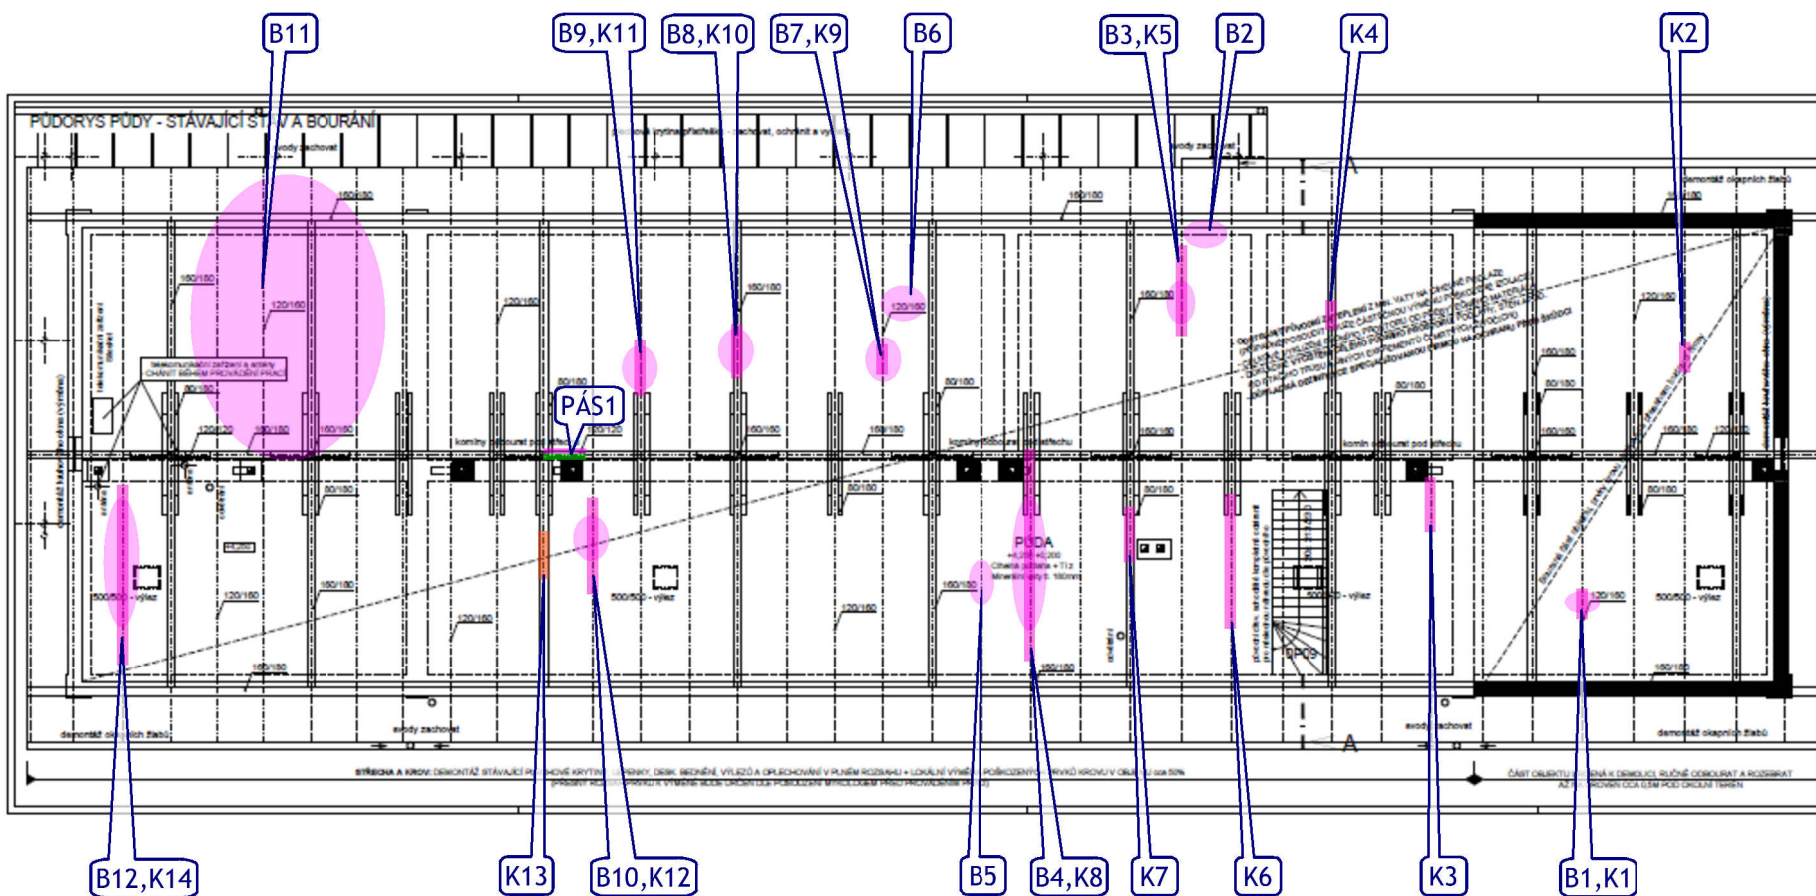
Příloha č. 1

Zjištěná hloubková poškození dřevěných prvků dřevokazným hmyzem a houbami jsou zakreslena v orientačním plánu (příloha č. 1) a popsána v příloze č.2 „Zjištěná biotická poškození krovu a doporučená sanační opatření“. Uvedený výčet poškození však není úplný, a to zejména z následujících důvodů:

Zjištěná poškození - orientační plánec

- napadení dřevokaznými houbami tř. *Basidiomycetes*
- napadení dřevokazným hmyzem
- chybějící/přerušný/poškozený prvek
